Termograafiline ülevaatus  
Võru

| Hoone soojustuse kontroll | | | | |
| Info mõõdetava objekti kohta | | Kortermaja | | |

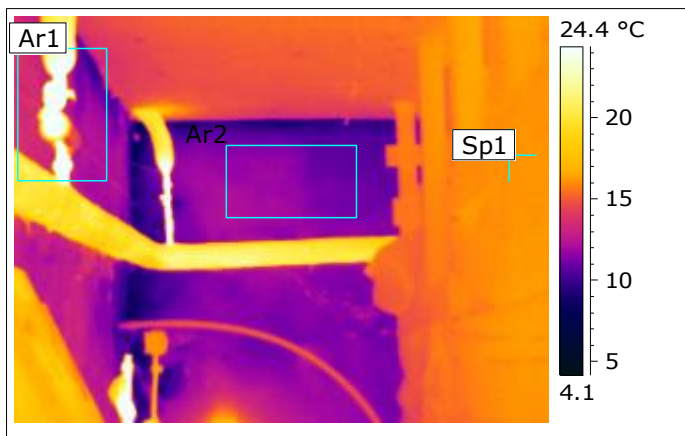
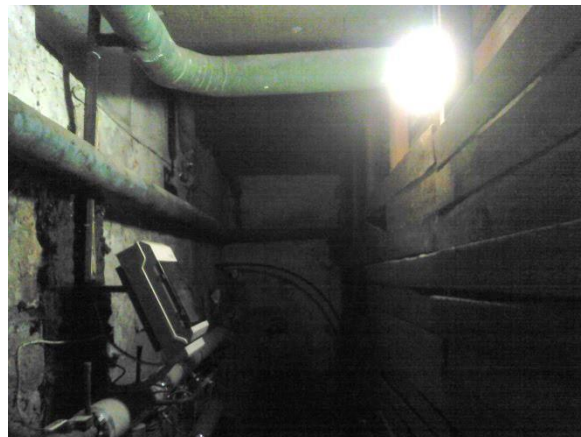
| File name | IR_45911.jpg |

Küttepüstikute torud on ilma isolatsioonita.

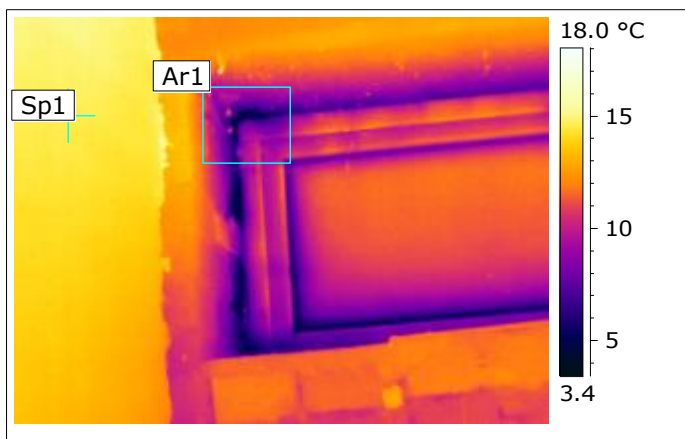
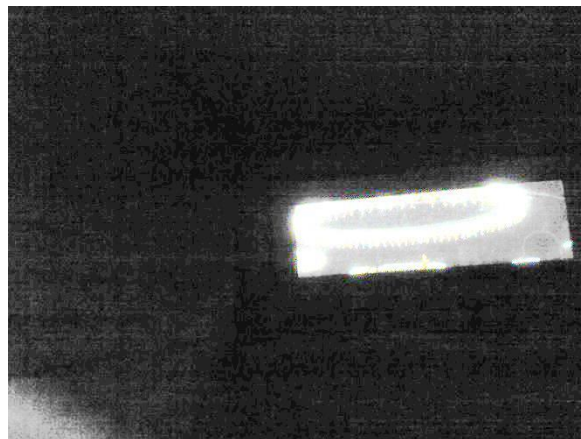
| File name | IR_45917.jpg |

| Ar1 - temperatuuriindeks $fR_{si}$ | 0.36 |

Niiskuse kondenseerumise oht. Akna ümbrus on puudulikult tihendatud

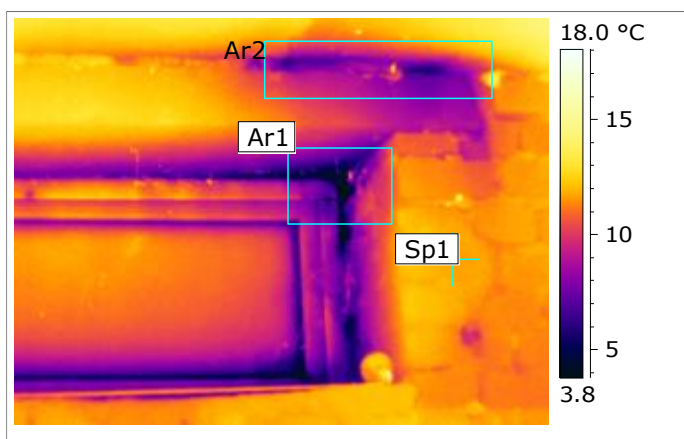
| File name | IR_45919.jpg |

| Ar1 - temperatuuriindeks $fR_{si}$ = | 0.37 |

Ar2 – külmaleke akna silluse ja lae vahelt.

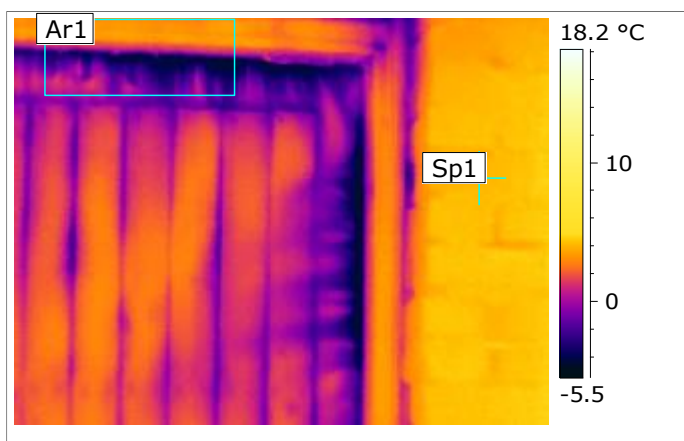
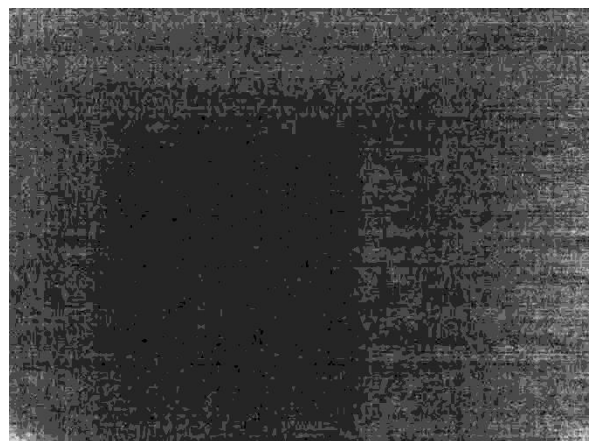
| File name | IR_45925.jpg |

| Ar1 - temperatuuriindeks $fR_{si}$ = | 0.03 |

Uks ei sulgu tihedalt, laseb külma sisse.

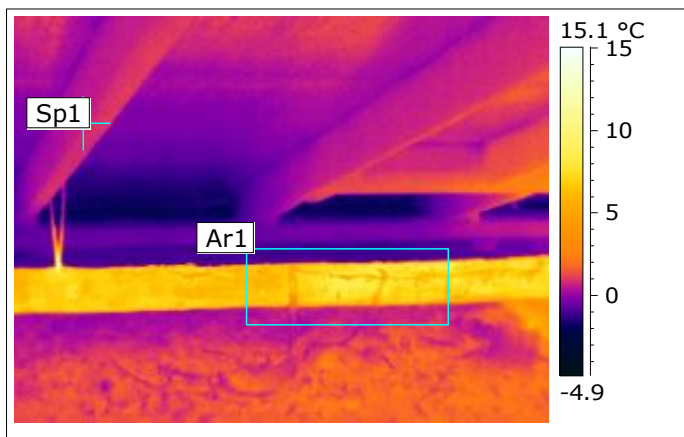
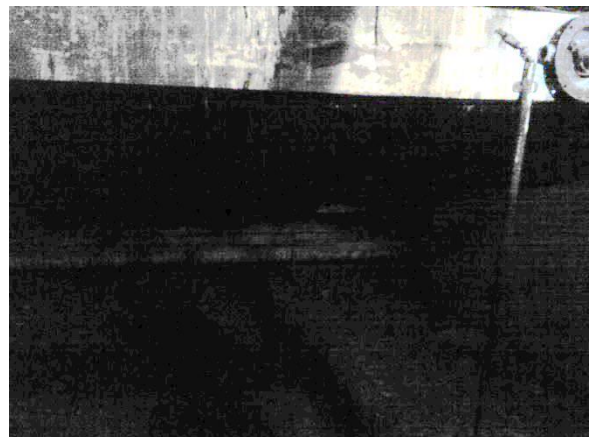
| File name | IR_45927.jpg |

Kütte magistraalitoru kütab katusealust ruumi.

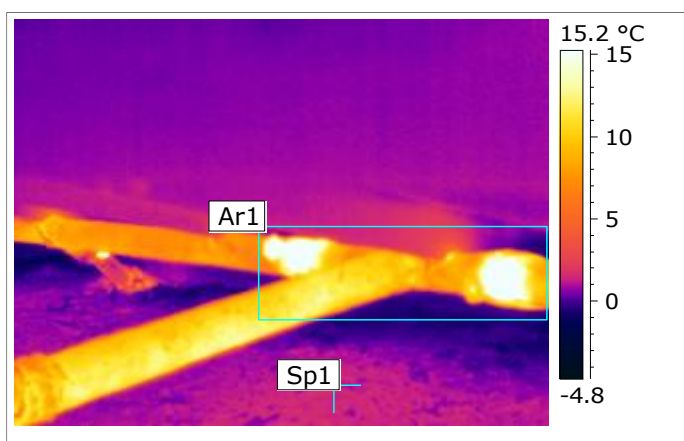
| File name | IR_45931.jpg |

Puudulikult isoleeritud kohtades on suured soojakaod.

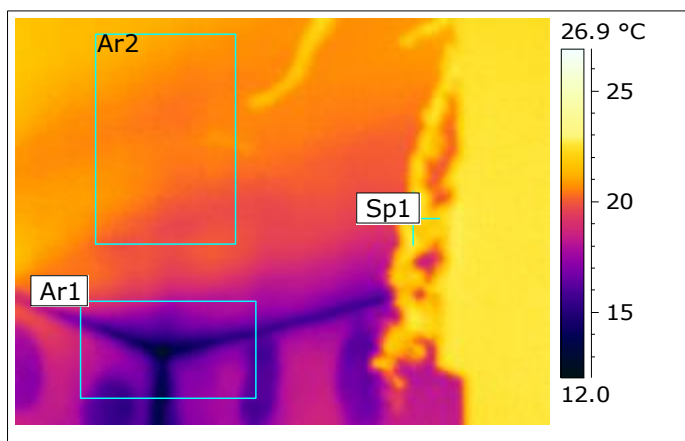
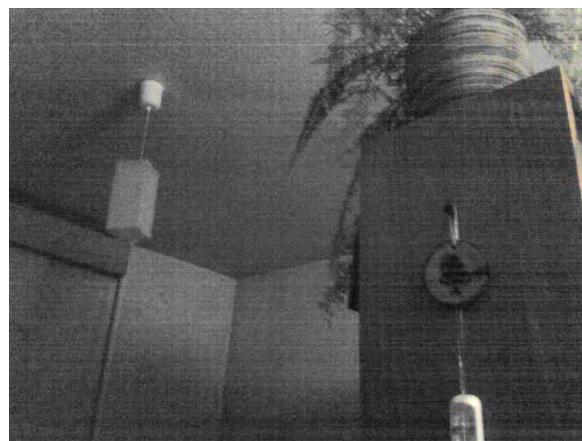
| File name | IR_45937.jpg |

| Ar1 - temperatuuriindeks $fR_{si}$ = | 0.64 |

Ruumi välisnurgas on külmasild.

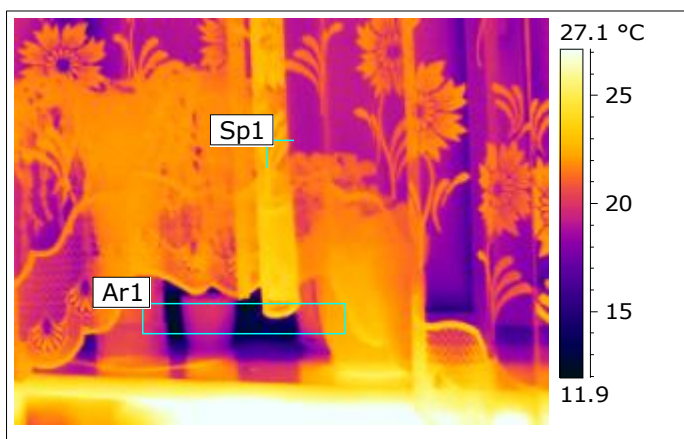
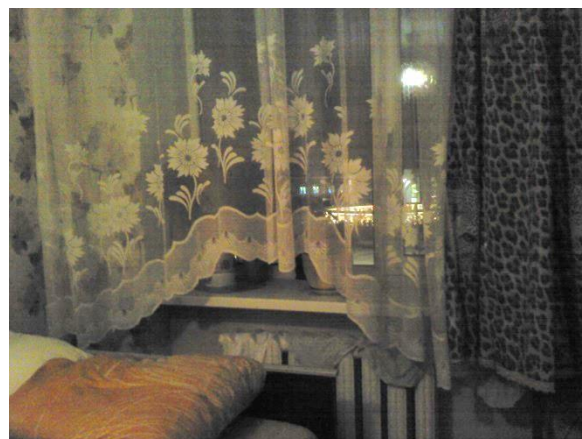
| File name | IR_45947.jpg |

| Ar1 - temperatuuriindeks $fR_{si}$ = | 0.50 |

Ar1 – niiskuse kondenseerumise oht

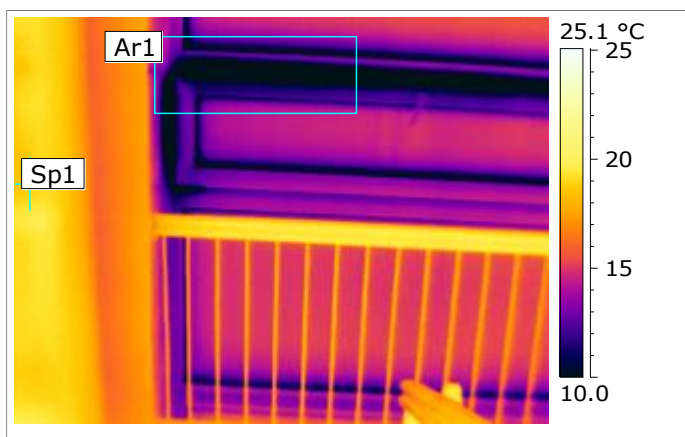
| File name | IR_45953.jpg |

| Ar1 - temperatuuriindeks $fR_{si}$ = | 0.30 |

Aken on tuulutamiseks avatud.

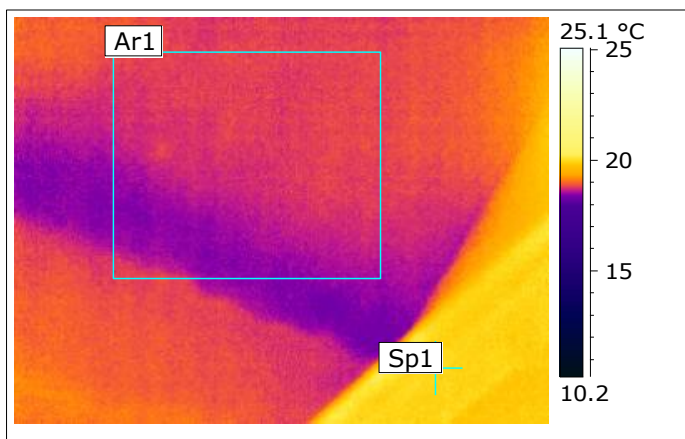
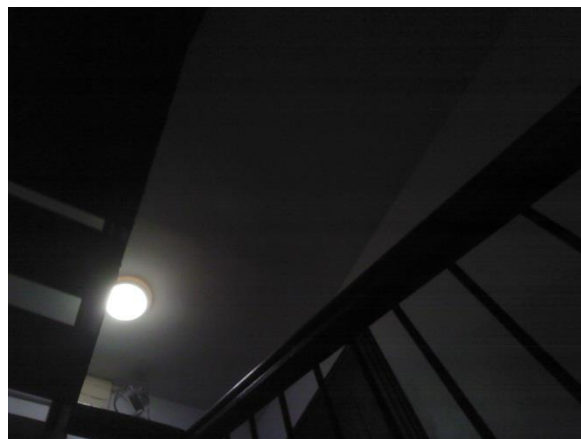
| File name | IR_45955.jpg |

Lagi on ebaühtlase soojapidavusega.

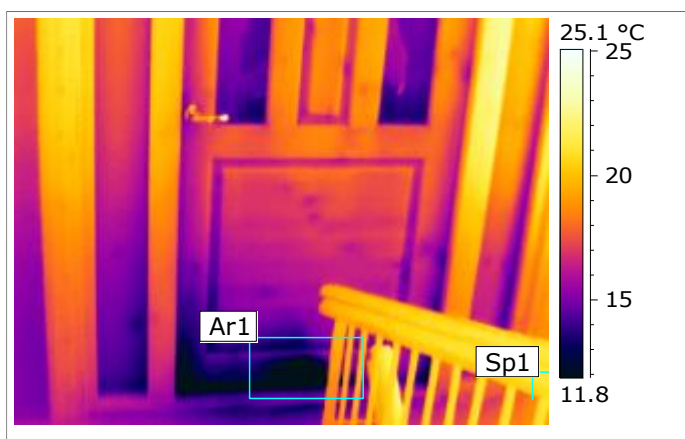
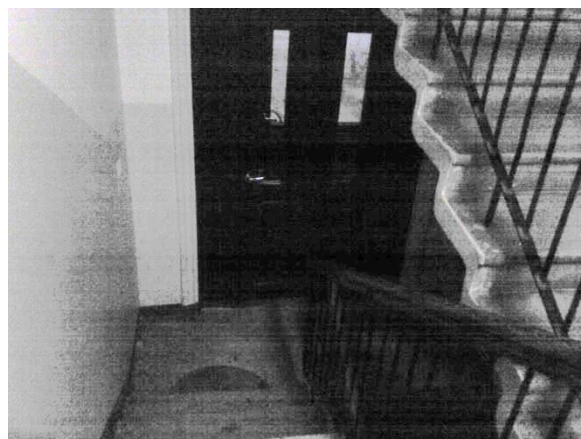
| File name | IR_45963.jpg |

| Ar1 - temperatuuriindeks $fR_{si}$ = | 0.48 |

Tuulekoja uks ei sulgu tihedalt.

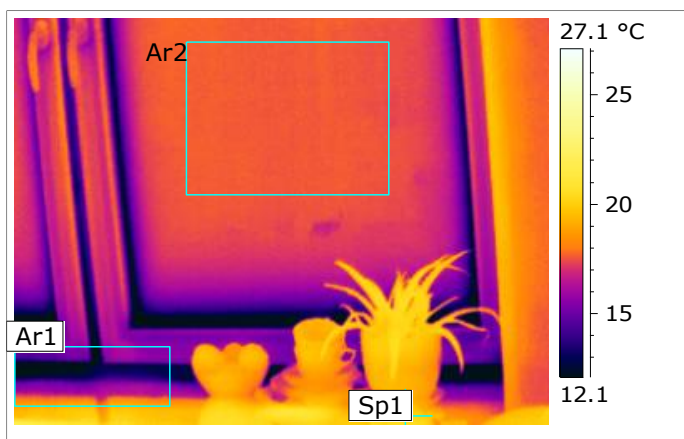
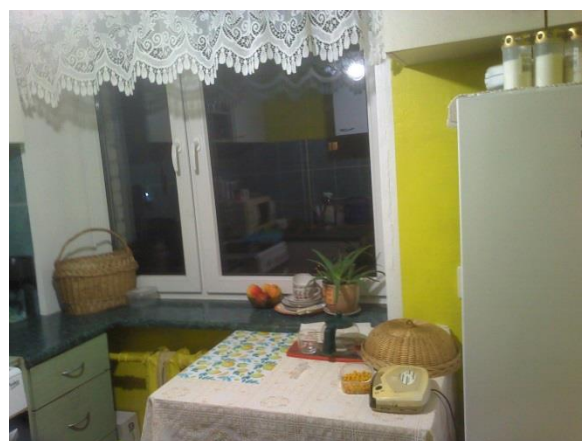
| File name | IR_45977.jpg |

| Ar1 - temperatuuriindeks $fR_{si}$ = | 0.60 |

Akna ümbrus on puudulikult tihendatud.

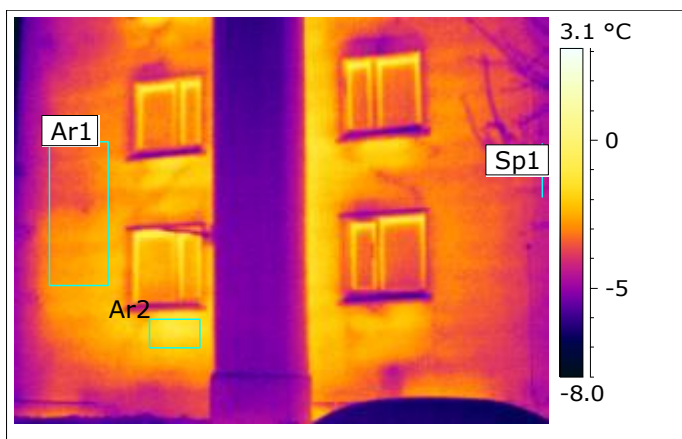
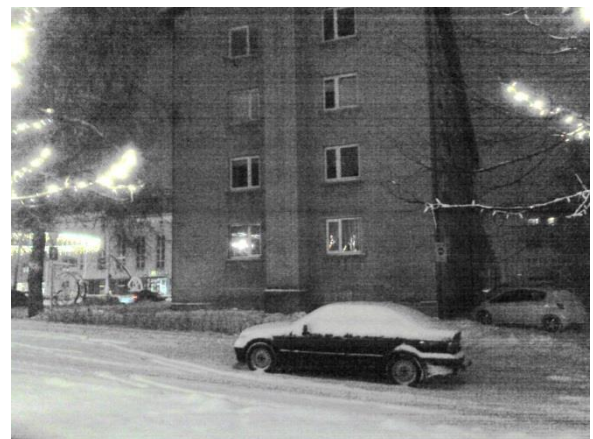
| File name | IR_45987.jpg |

Akende all, radiaatori kohal, on seinte soojuslähivus suurem.

- Ehituslikud vead ja konstruktiivsed külmasillad likvideerib välisseinte terviklik soojustamine.

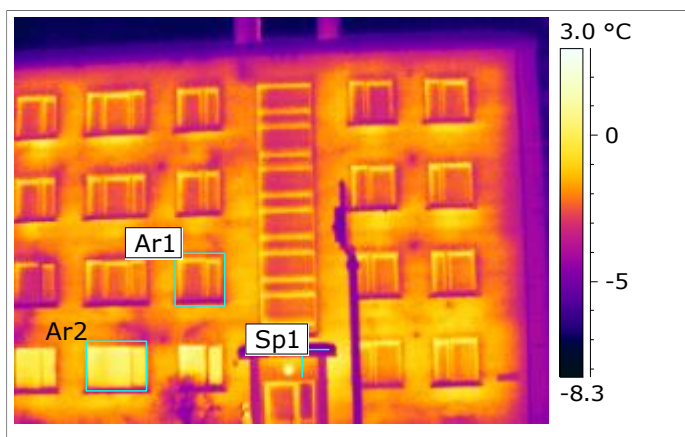
| File name | IR_45989.jpg |

Alumisel korrusel on vanad aknad.
