Piltidel olevad numbrid on korterite numbrid.

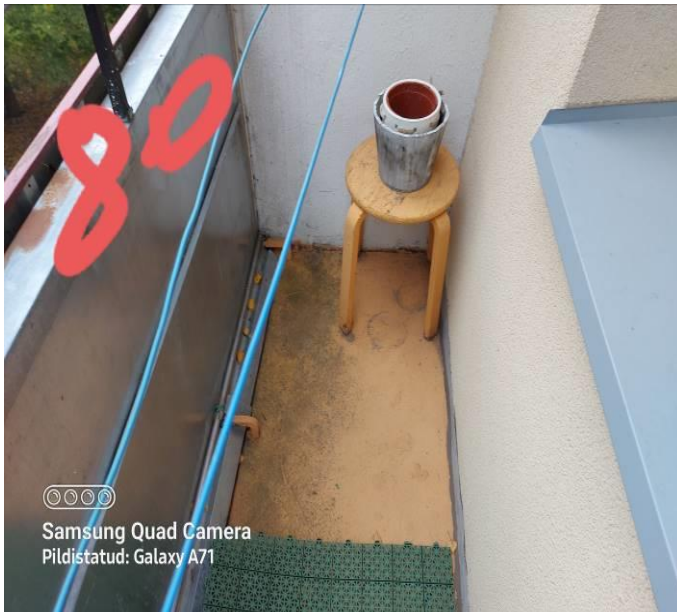
Foto 1.  
Rõdupiire seestpoolt plekiga kaetud.

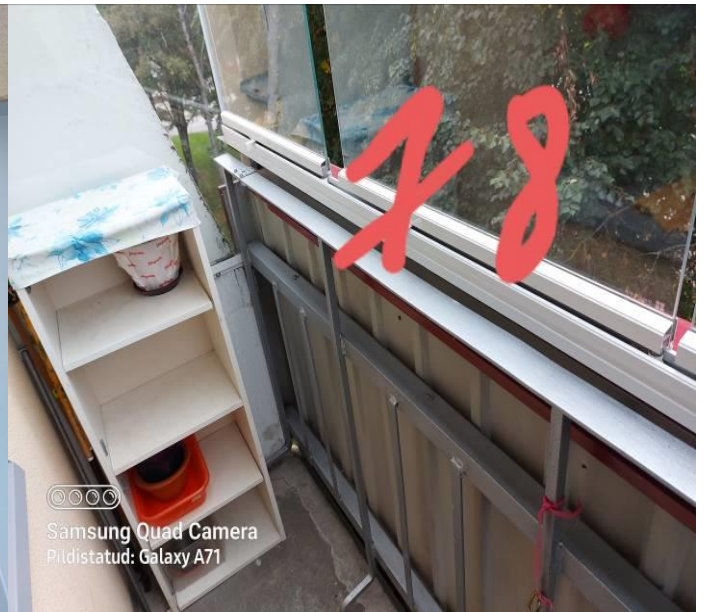
Foto 2.  
Rõdupiire korrastatud.

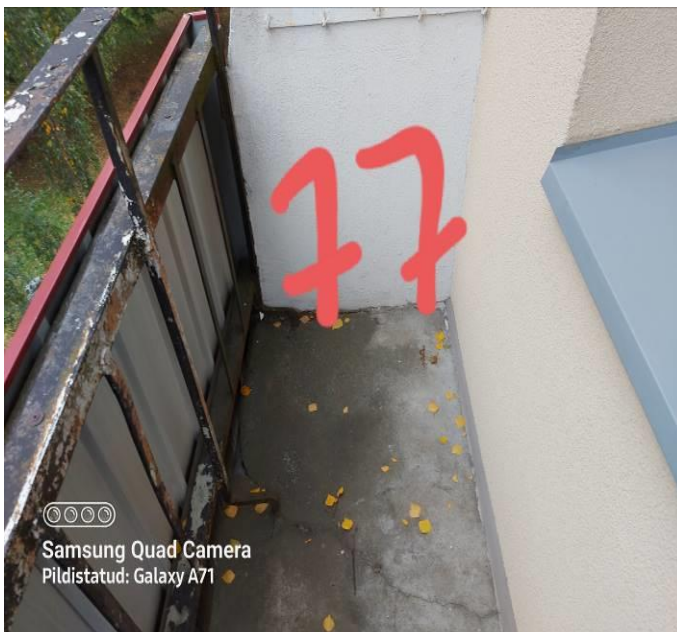
Foto 3.  
Kaldevalus praod.

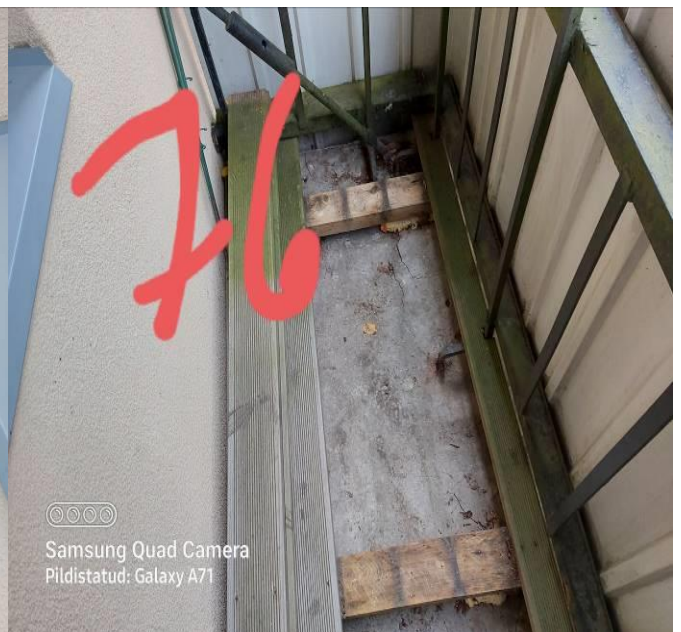
Foto 4.  
Kaldevalus praod.

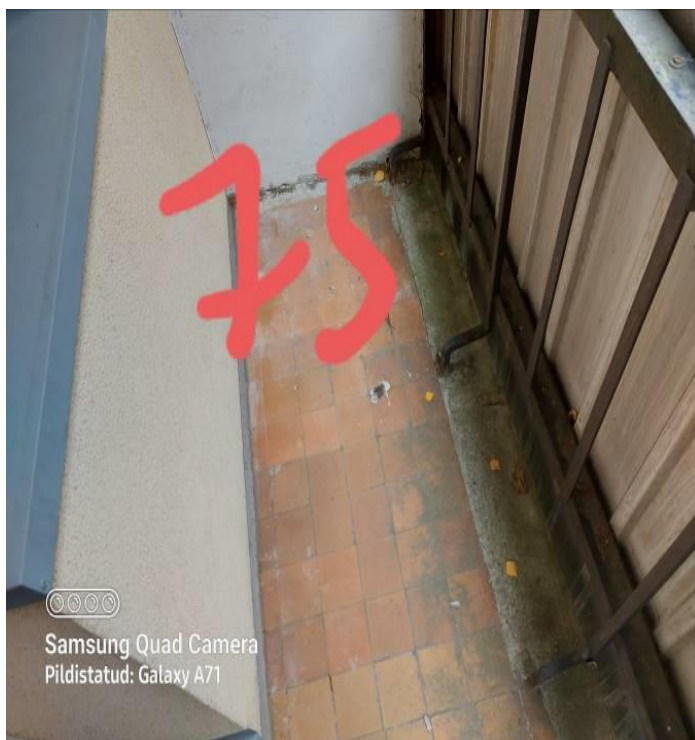
Foto 5.  
Plaaditud põrand.

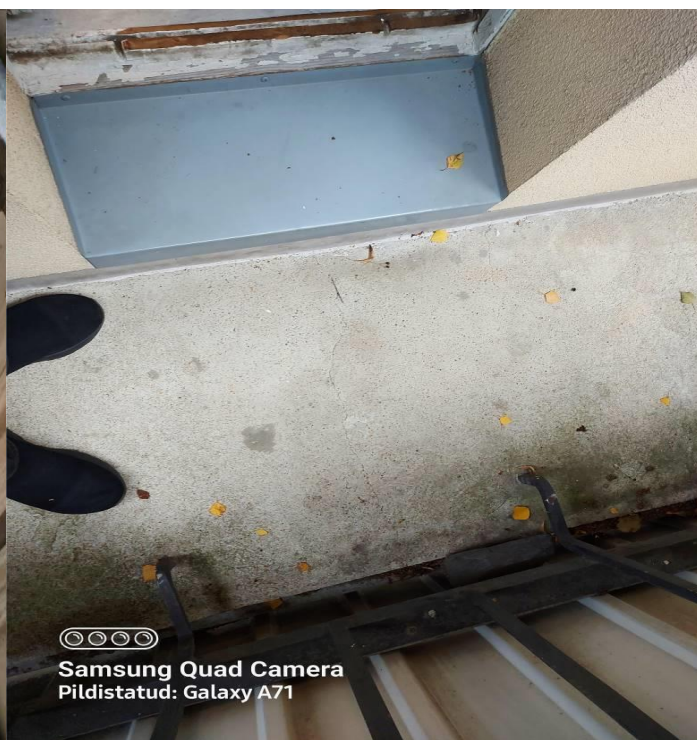
Foto 6.  
Krt 74 kaldevalus praod.

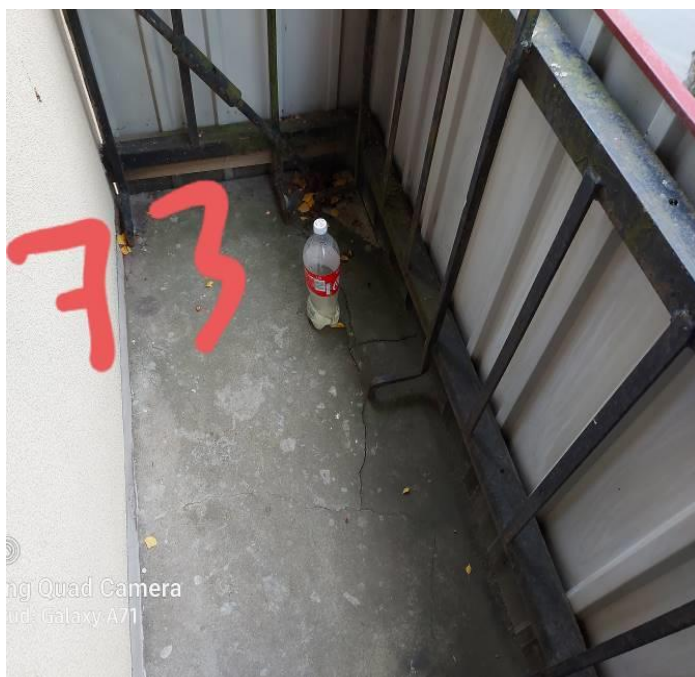
Foto 7.  
Praod põrandas.

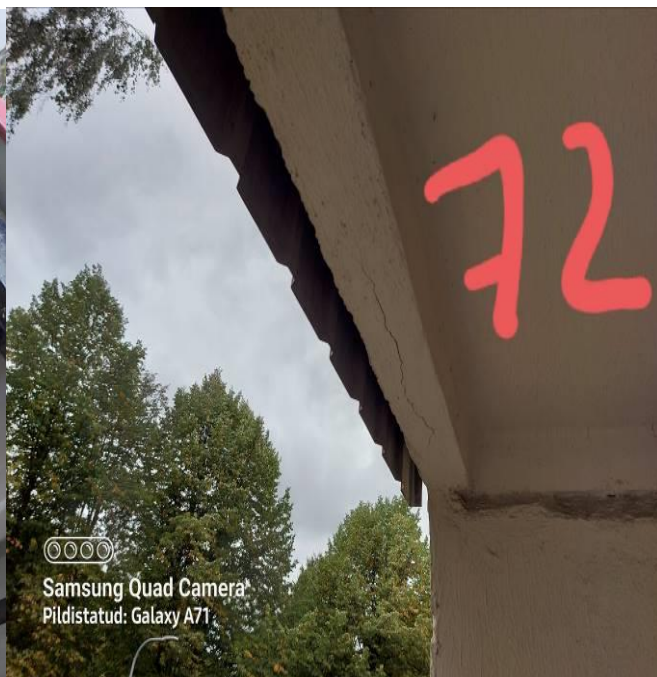
Foto 8.  
Laes praod.

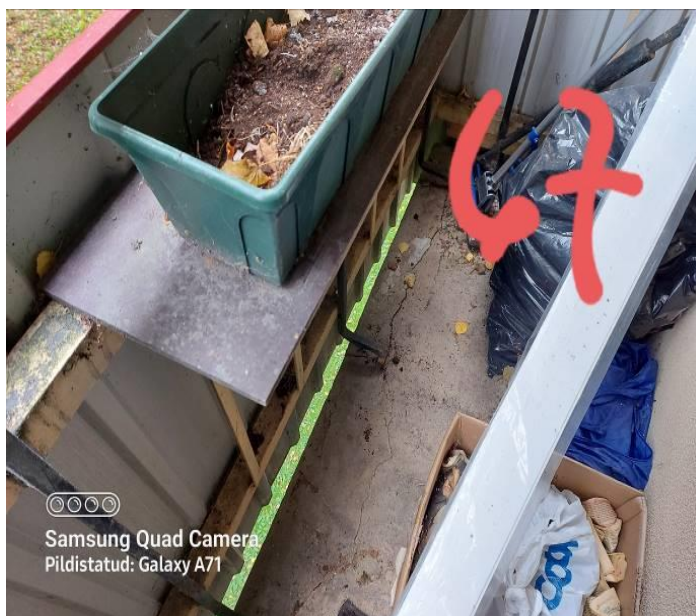
Foto 9.  
Praod põrandas.

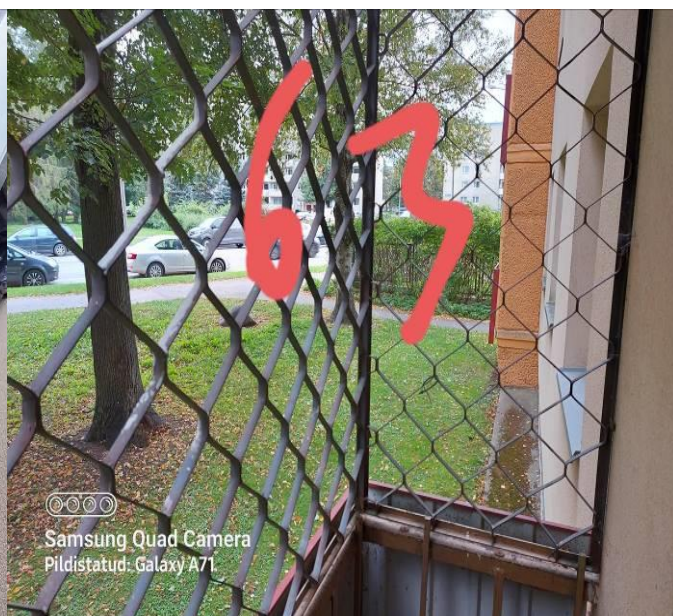
Foto 10.  
1.korruse rõdule paigaldatud trellid.

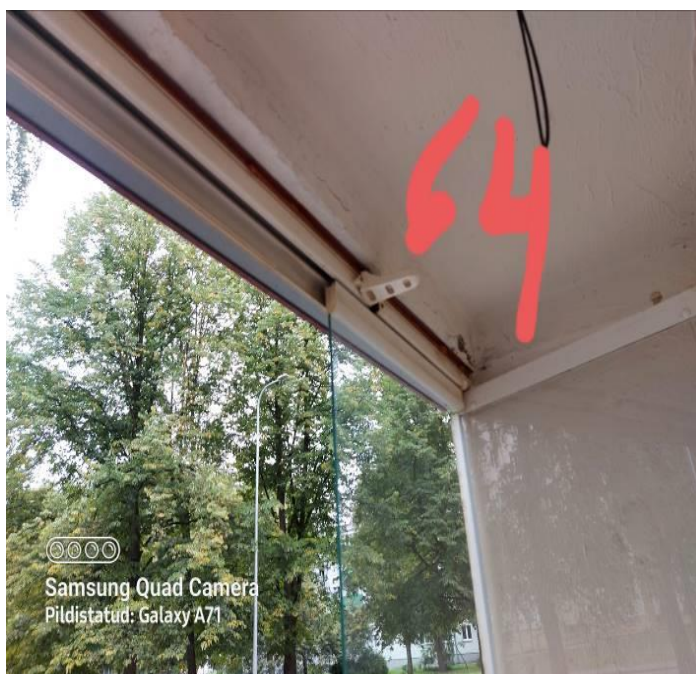
Foto 11.  
Raamideta klaasid.

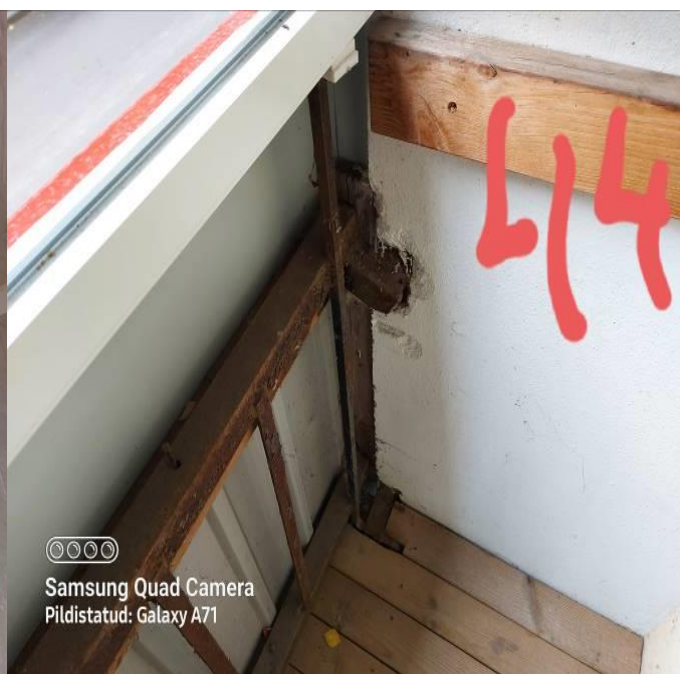
Foto 12.  
Konstruktsioonidel pindmine rooste.

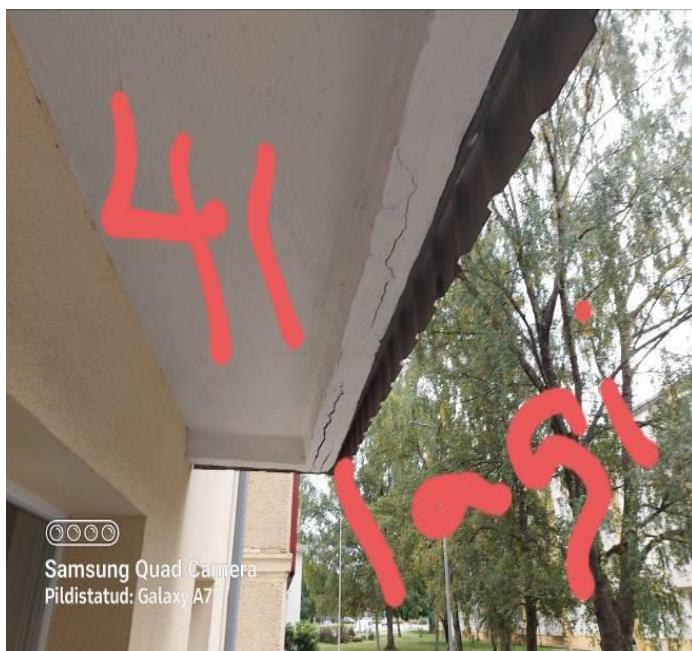
Foto 13.  
Avariiline laeserv

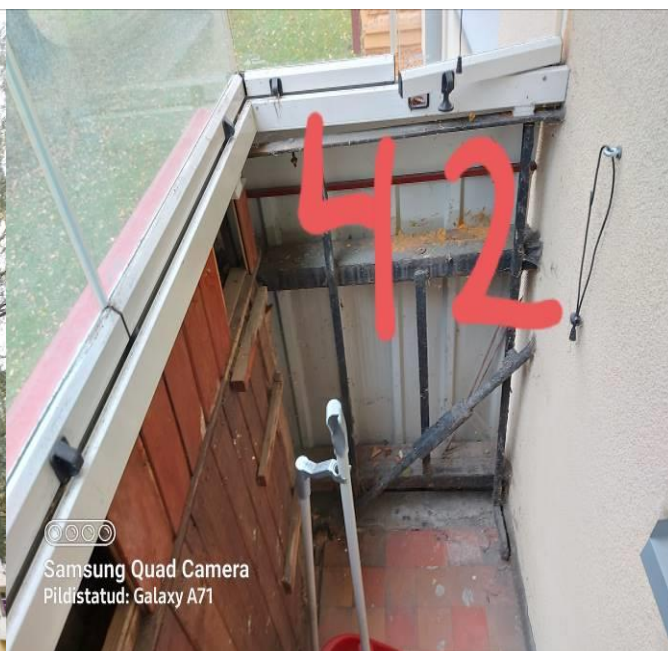
Foto 14.  
Avariiline, tõmbi juures läbiv pragu

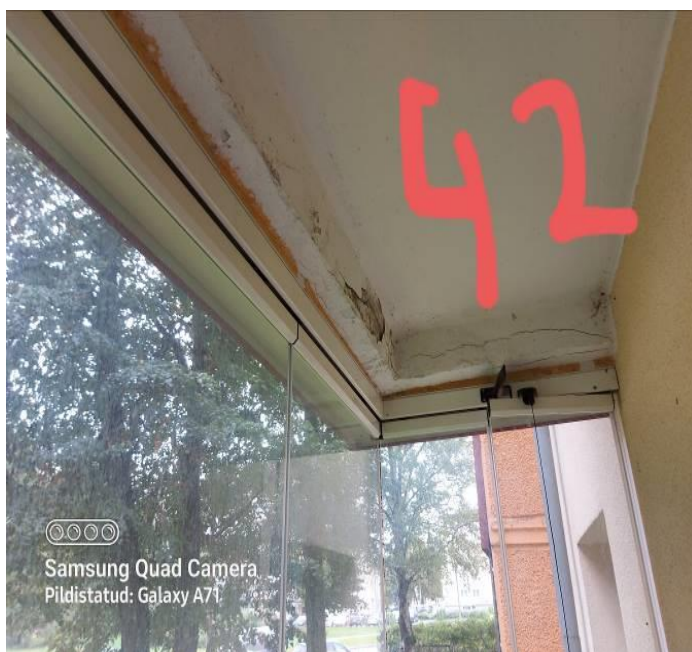
Foto 15.  
Laeserv avariiline

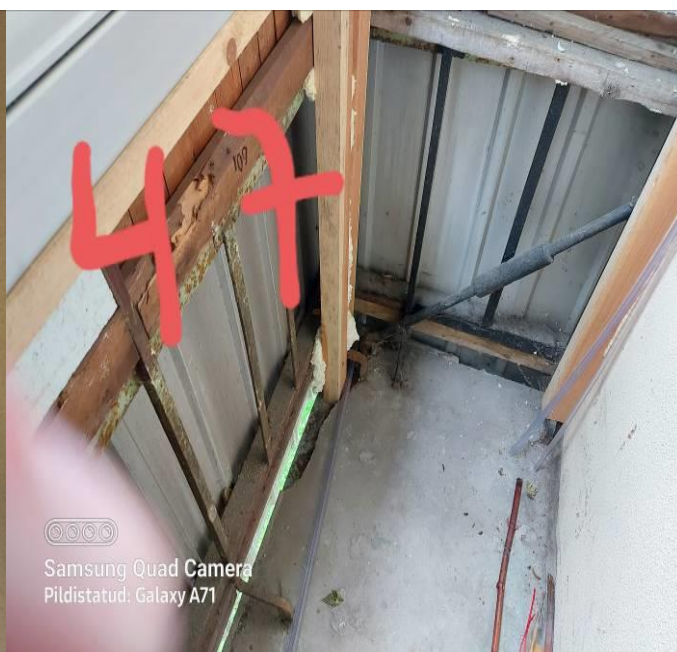
Foto 16.  
Tõmbi juurest puudu betooni. Tükk on ära kukkunud

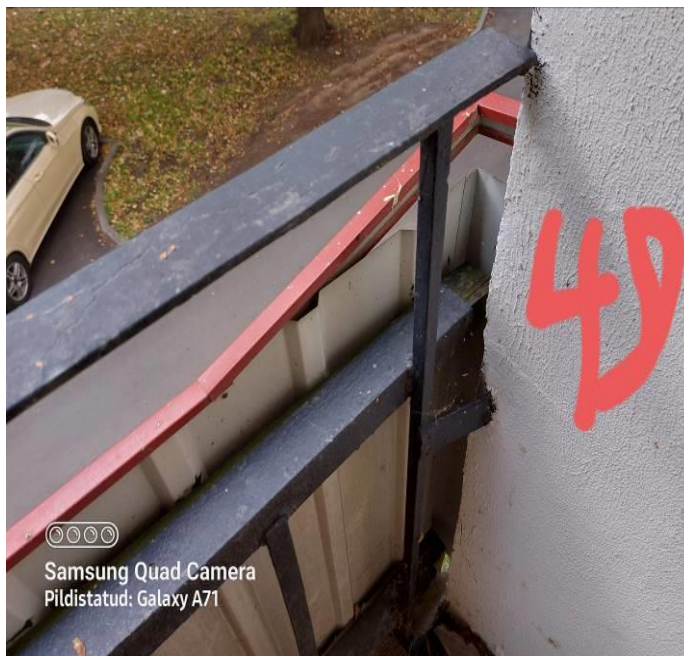
Foto 17.  
Plekipiire lahti.

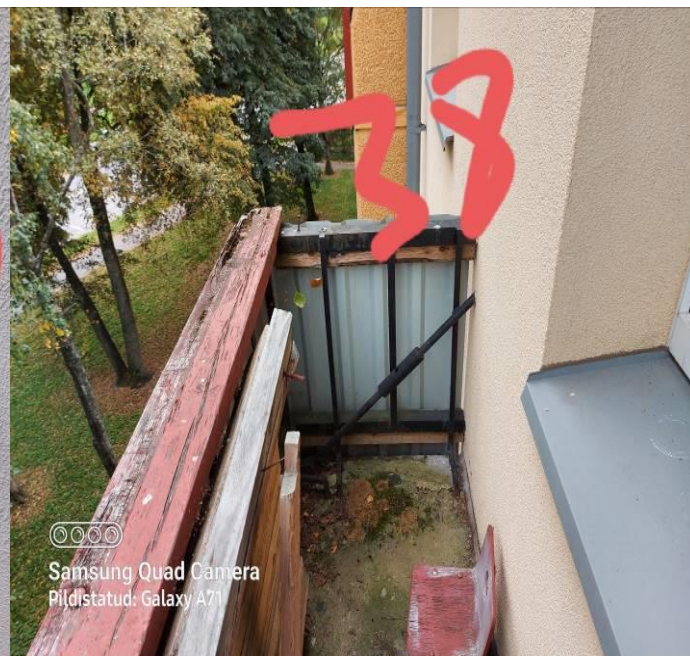
Foto 18.  
Serva kattepuut mädanenud.

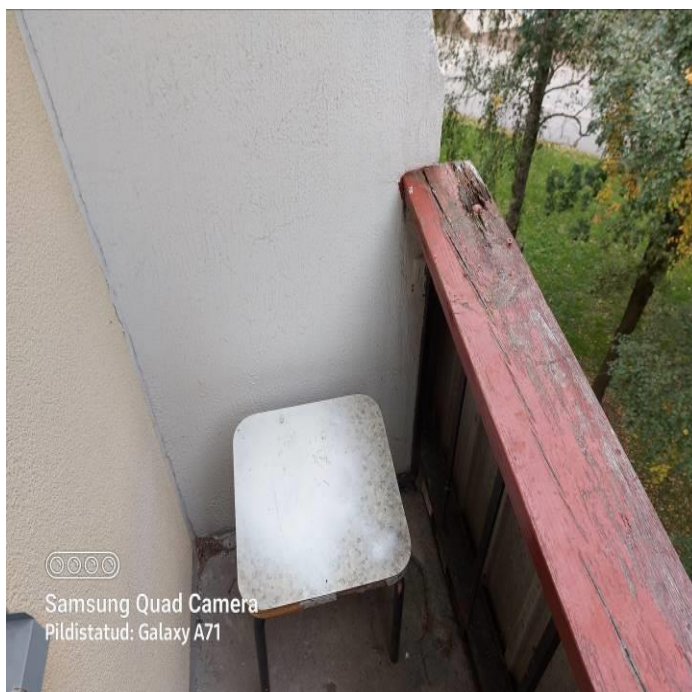
Foto 19.  
Mädanenud kattepuut ja eemaldatud ülapiire.

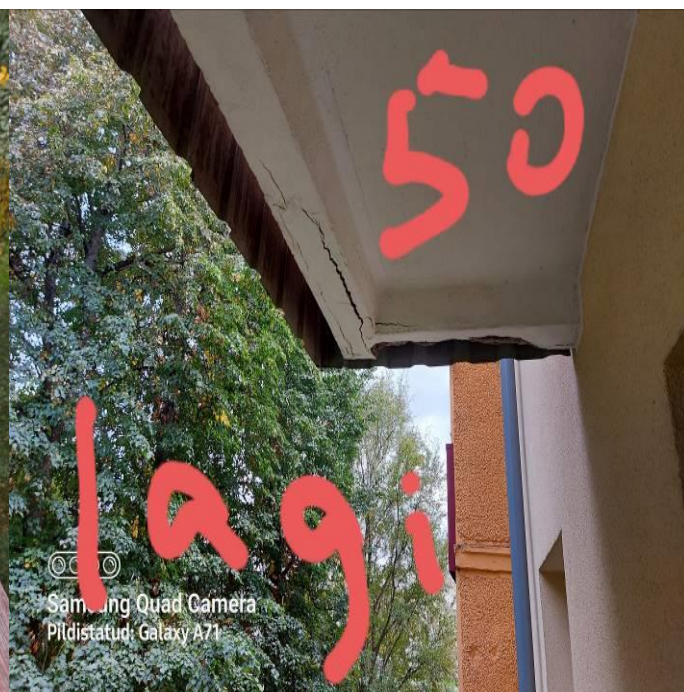
Foto 20.  
Avariiline lagi.

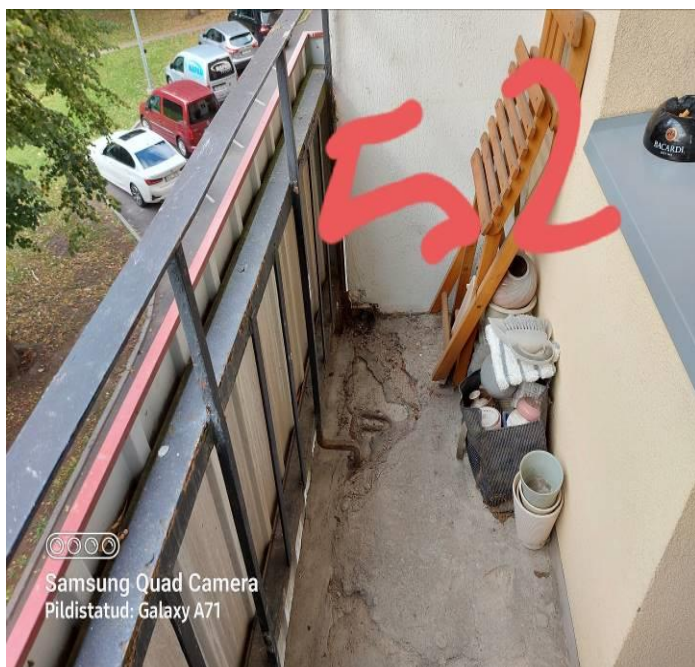
Foto 21.  
Põrand avariiline.

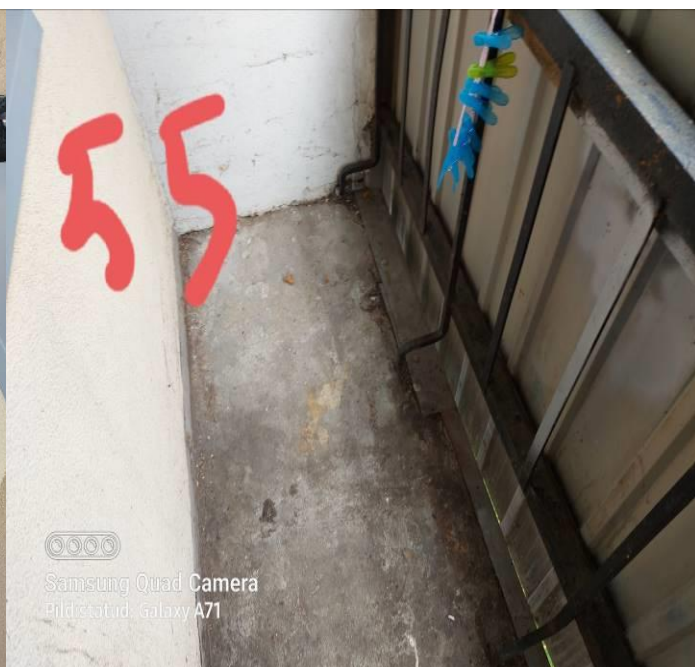
Foto 22.  
Põrand praguline.

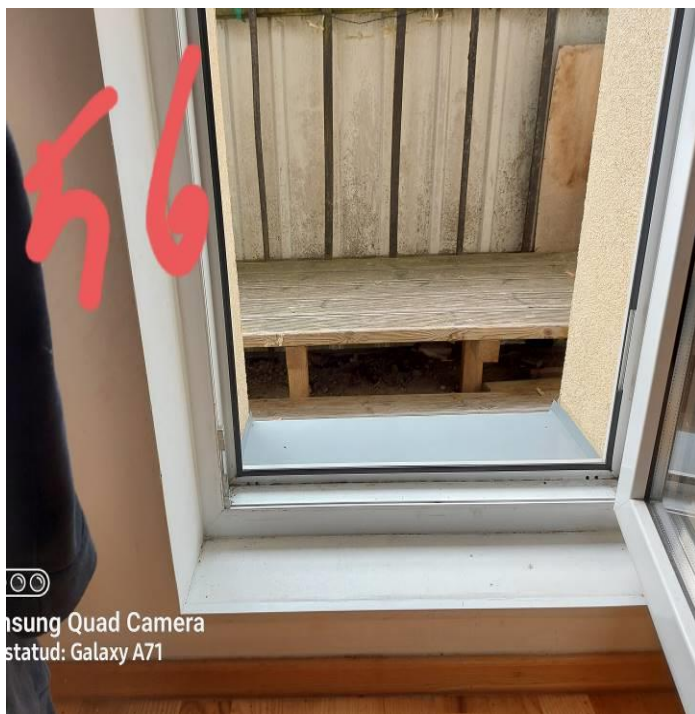
Foto 23.  
Puidust põrandakate.

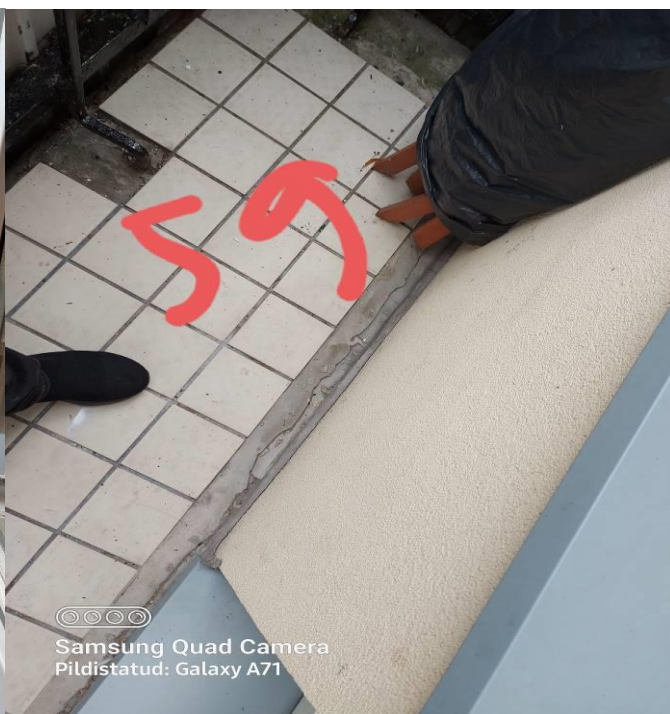
Foto 24.  
Plaaditud põrand.

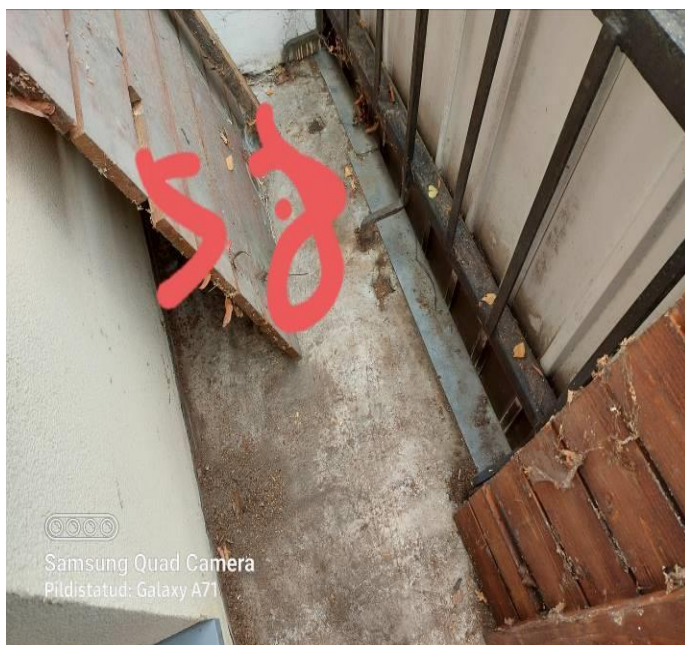
Foto 25.  
Rõdu esiservas plekk, kuhu pääseb vahele vesi.

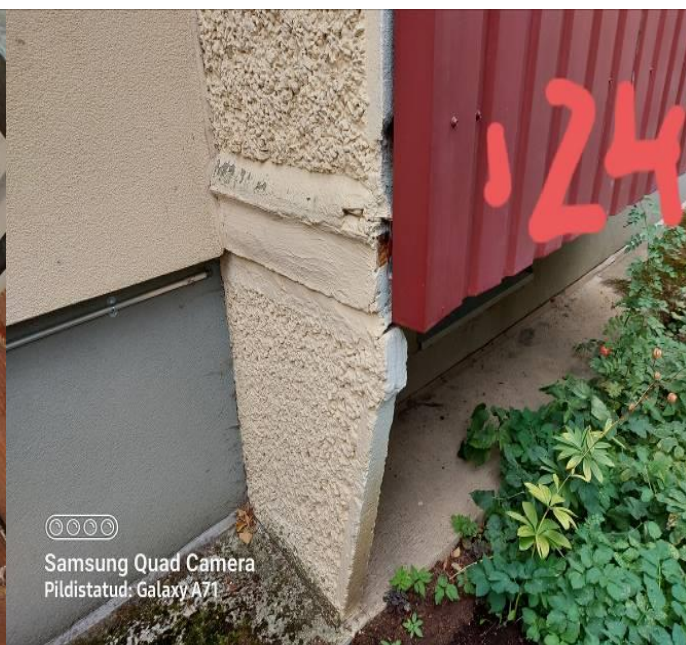
Foto 26.  
Rõdude külgeinte ja plaatide vahelised vuugid halvas seisus (kogu maja).

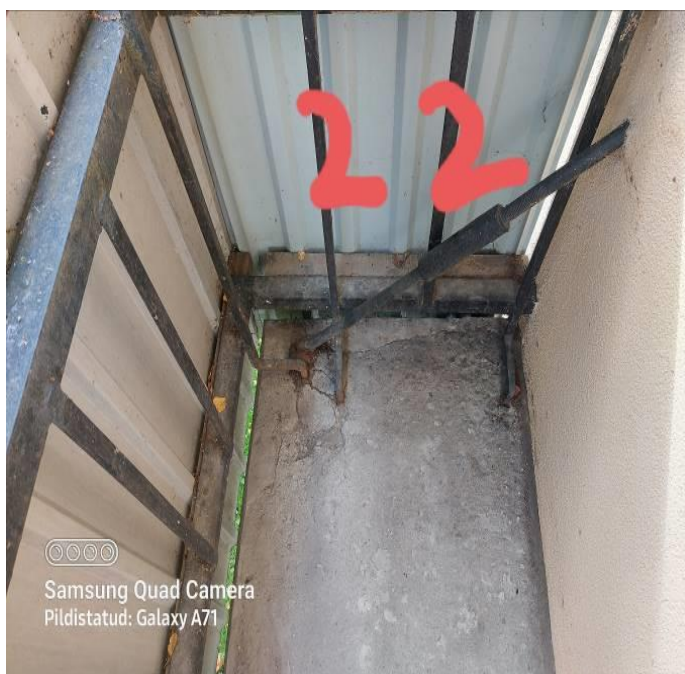
Foto 27.  
Kaldevalus praod.

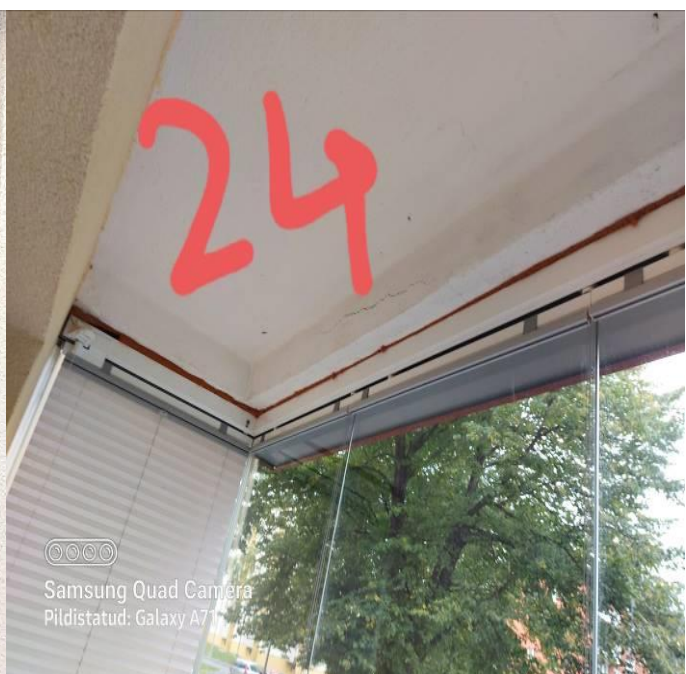
Foto 28.  
Laes pragu.

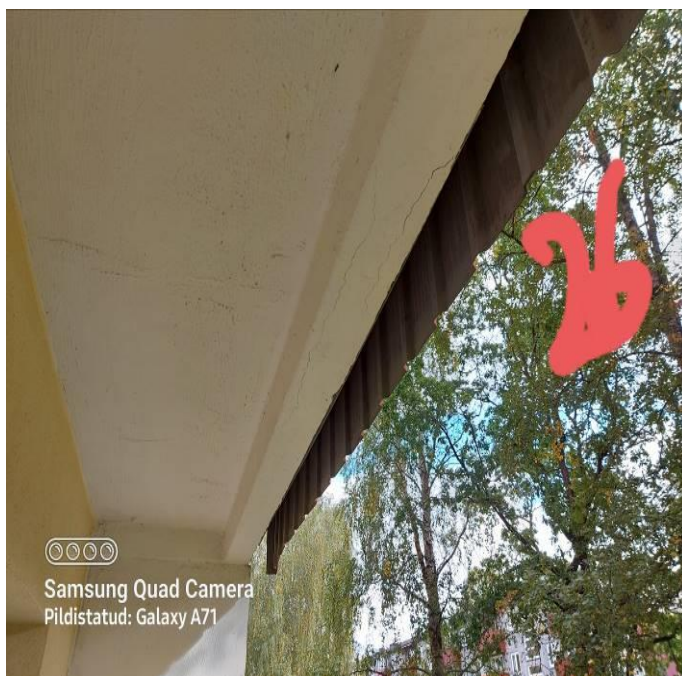
Foto 29.  
Laes pragu.

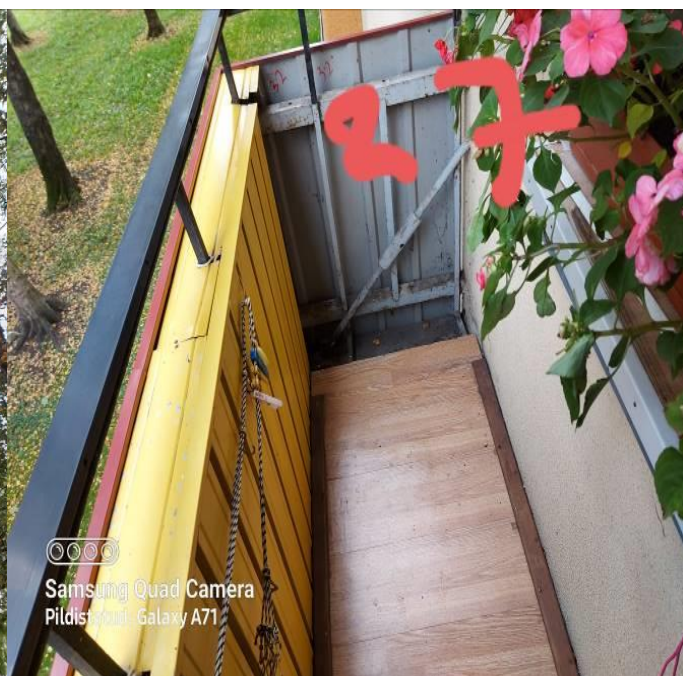
Foto 30.  
Puidust põrand.

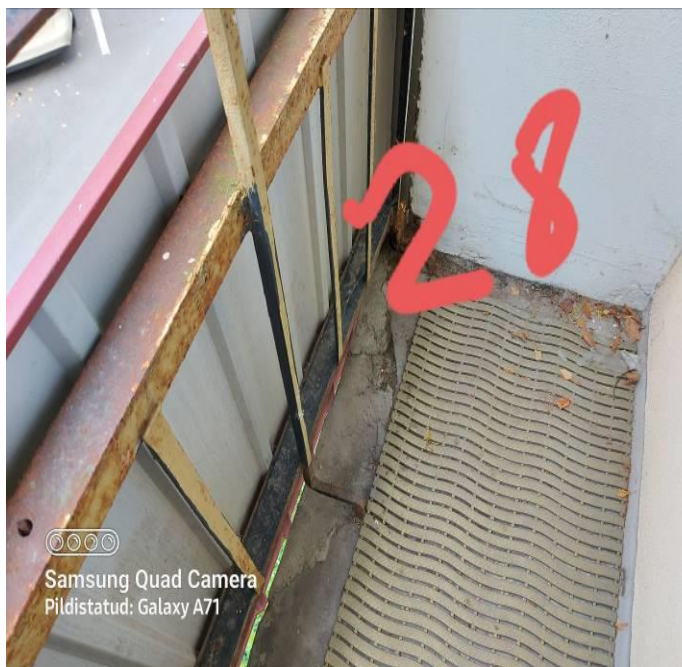
Foto 31.  
Roostes piirdekonstruktsioon.

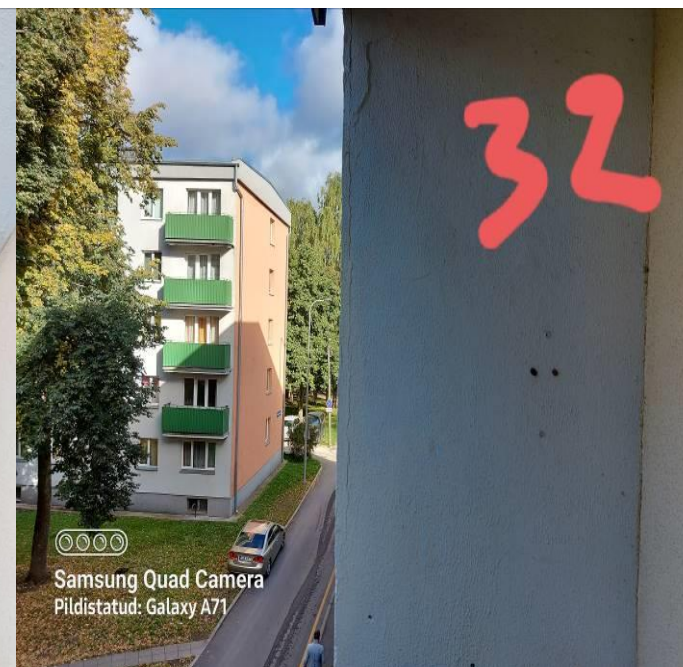
Foto 32.  
Külgliseina esiservas vertikaalne pragu.

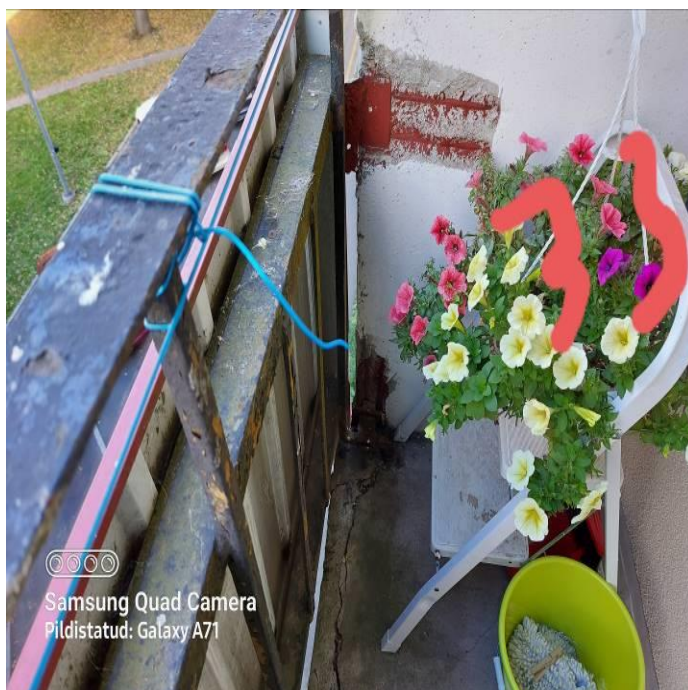
Foto 33.  
Päärde metallkinnituste juuret armatuurid pinnas.

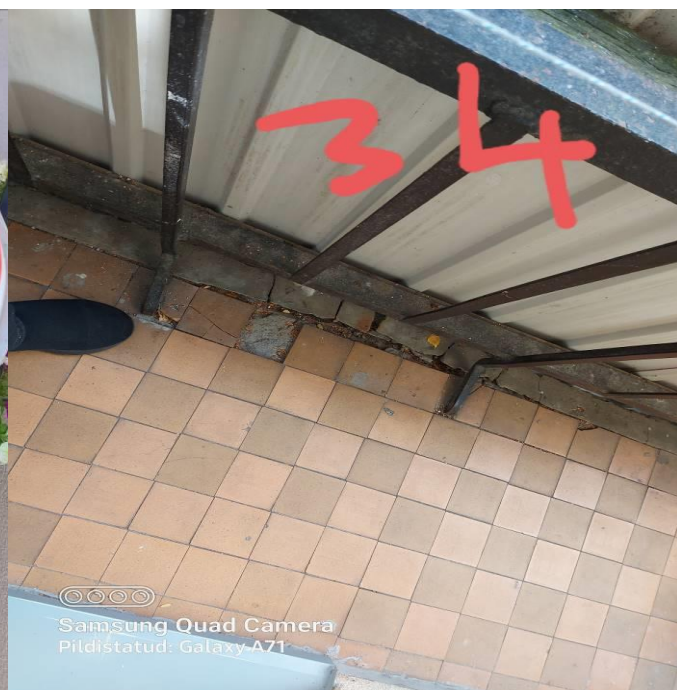
Foto 34.  
Põranda esiservas betoon lahti. Tuleb tükkidena ära.

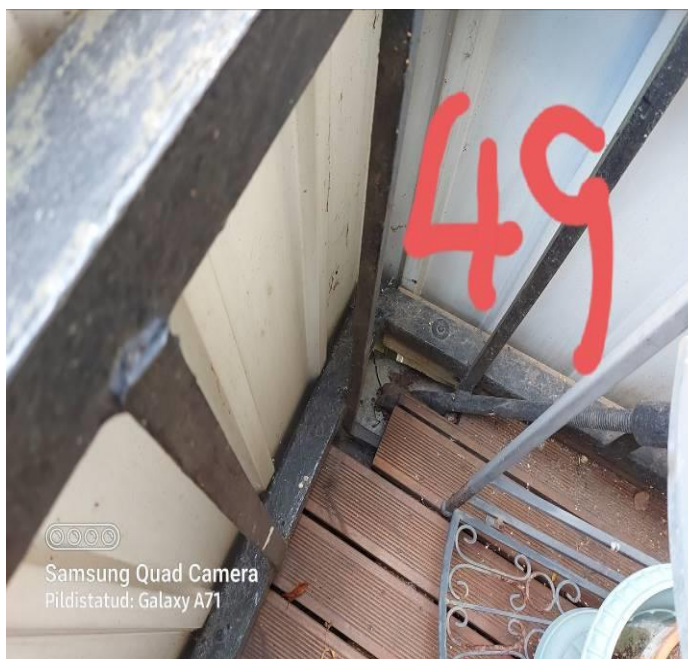
Foto 35.  
Puitpõrand.

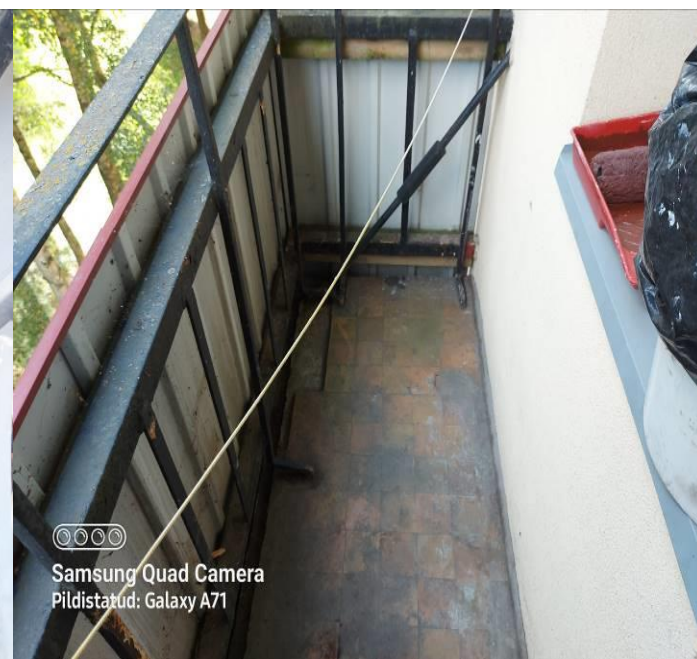
Foto 36.  
Plaaditud põrand.

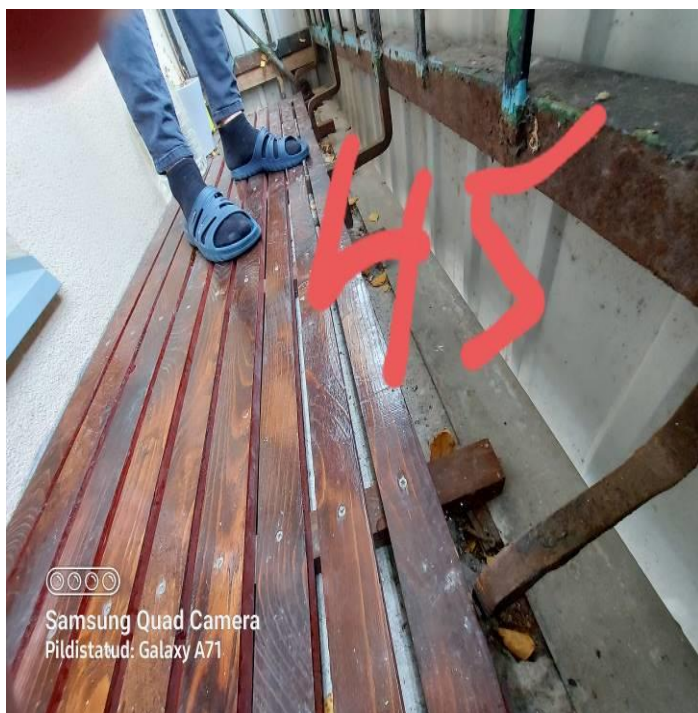
Foto 37.  
Krt 44 puitpõrand. Vesi pääseb servapleki ja  
betoonpõranda vahele.

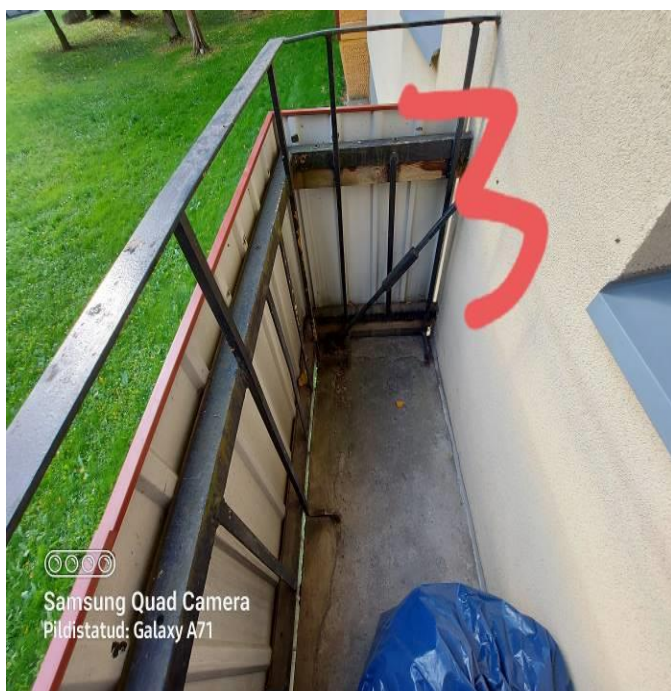
Foto 38  
Tõmbi ümbert betoon puudu. Praod rõduplaadi  
esisetvas (üldine viga).

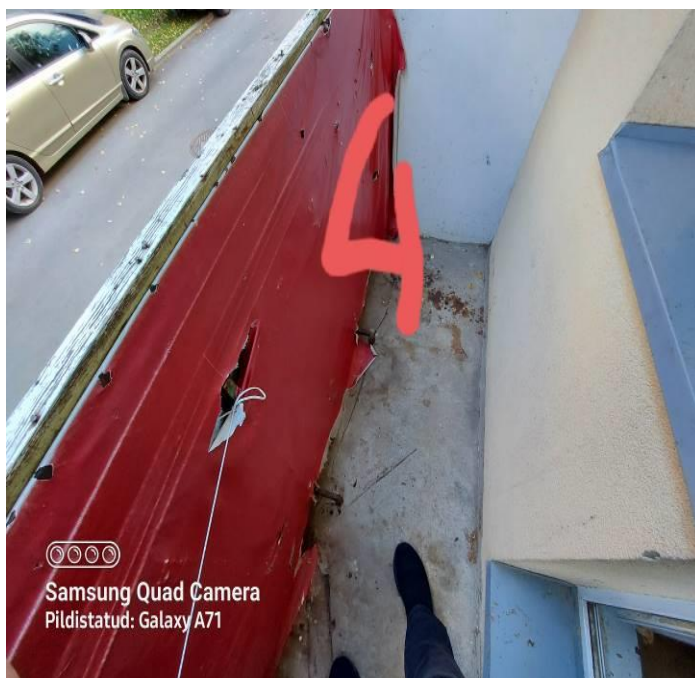
Foto 39.  
Kaldevalus pragu

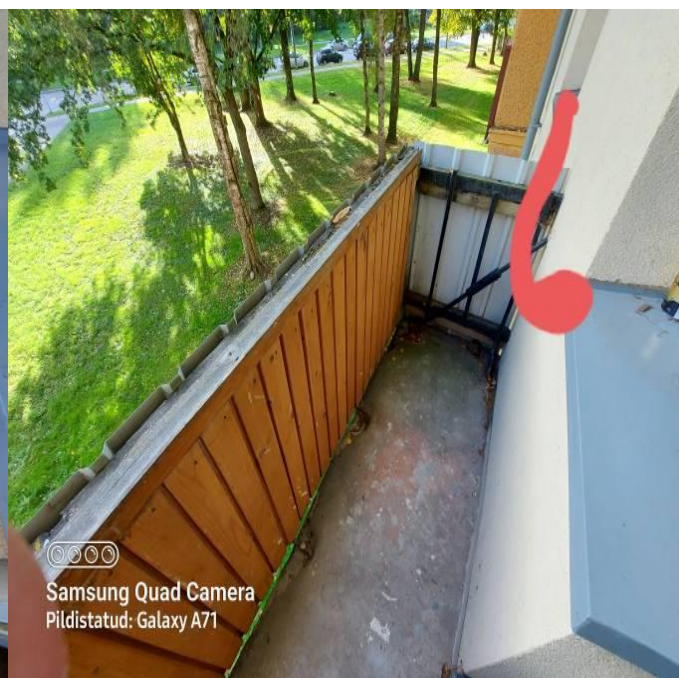
Foto 40.  
Päärde ülemine osa puudu. Vesi pääseb puidu ja pleki vahele. Igasugu puitvoorderdised ja raamidega kinniehitatud rõdud tuleks avada. Tekitavad paljudes korterites hallitust.

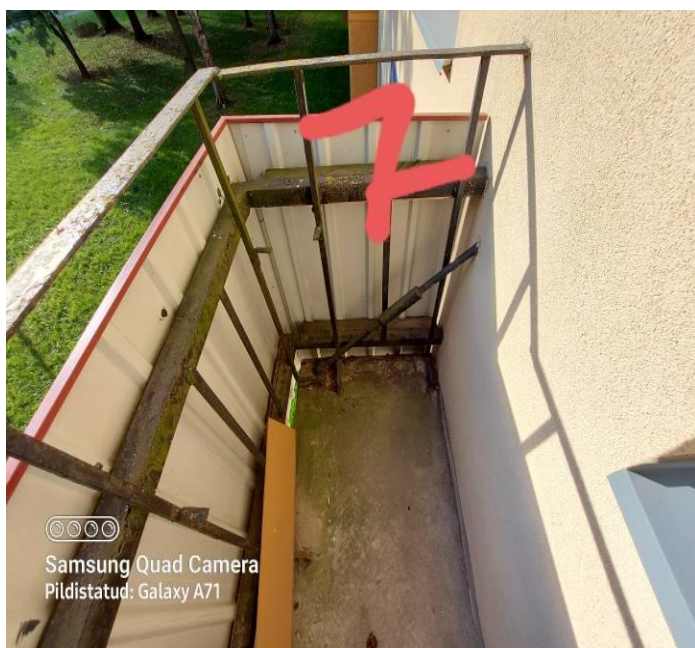
Foto 41.  
Kaldevalu pragunenud rõdu otsapoolsest osast.

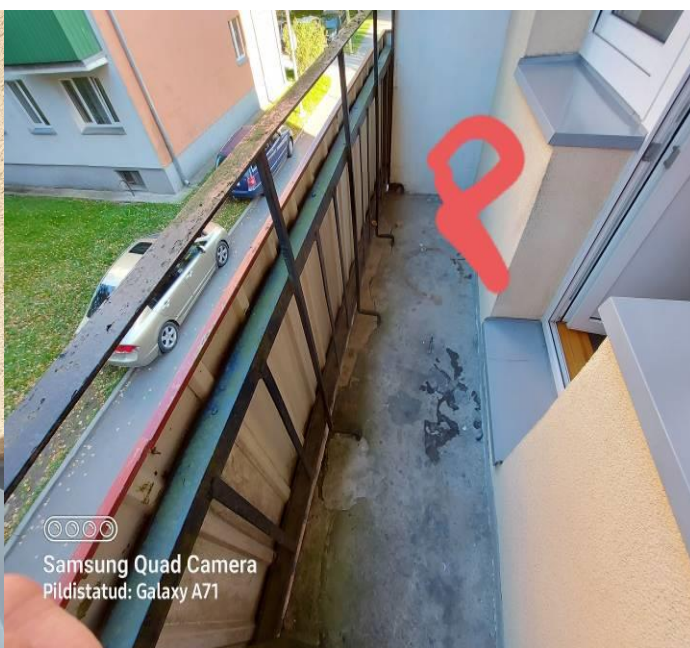
Foto 42.  
Kaldevalu esiserv lahti.

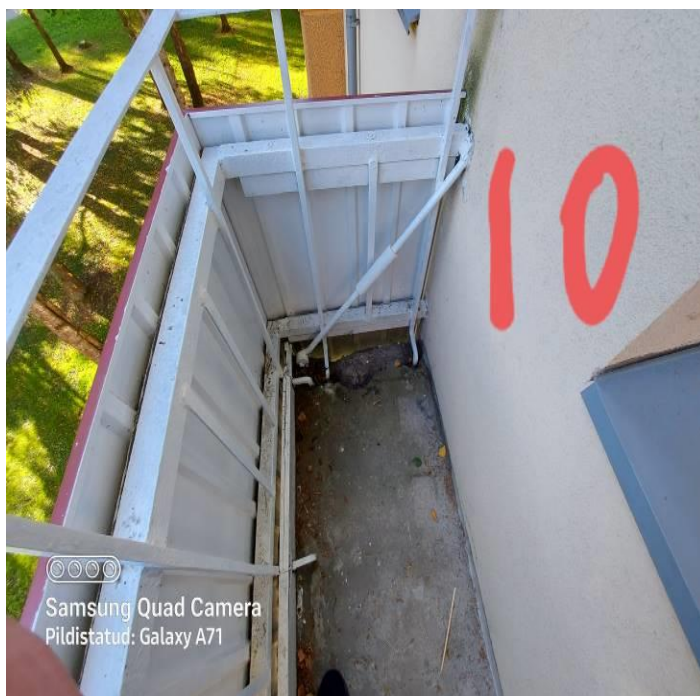
Foto 43.  
Uksest paremal kaldevalu puudub.

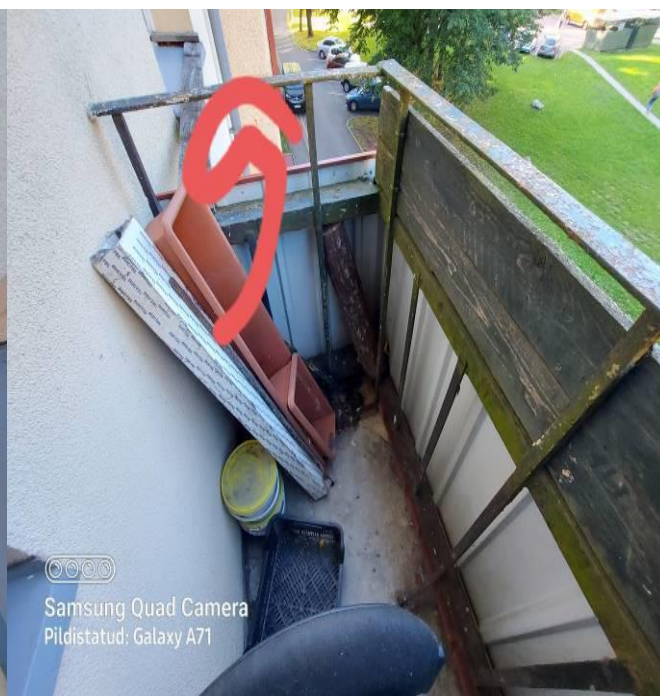
Foto 44.  
Vasakpoolse nurga kaldevalu tõmbi juurest puudulik

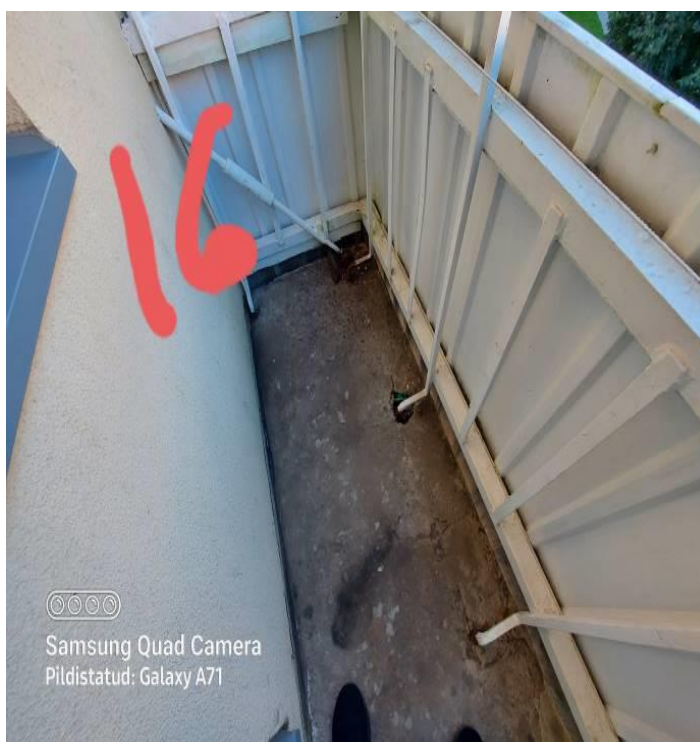
Foto 45  
Teraspiirde ja põranda kinnituste juurest kaldevalu puudu.

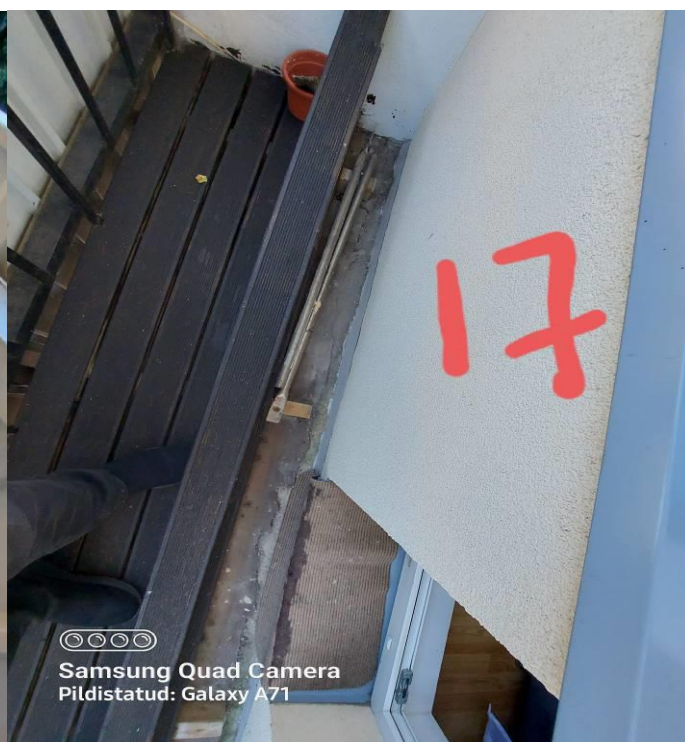
Foto 46  
Rõdu kaetud laudisega.

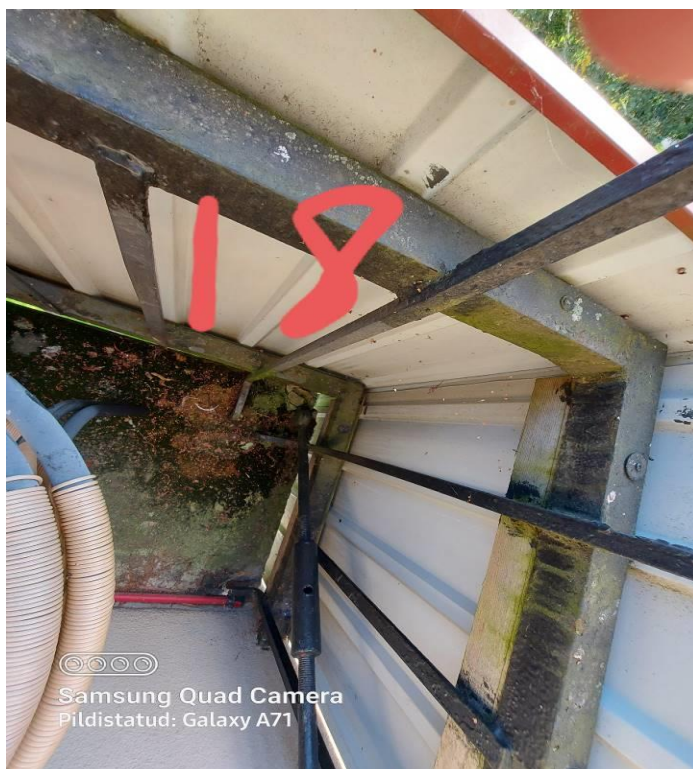
Foto 47  
Parempoolse tõmbi juurest kaldevalu puudu.

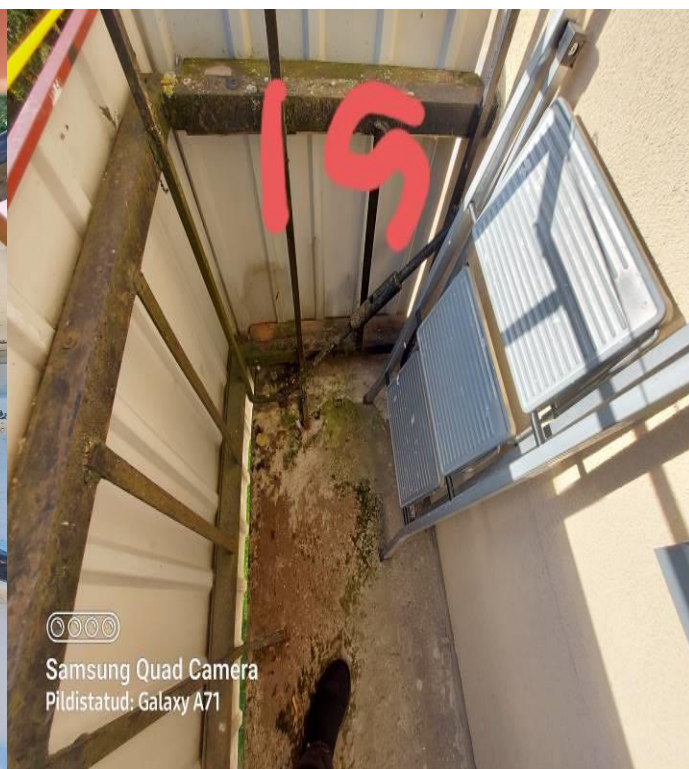
Foto 48  
Kaldevalu praod.

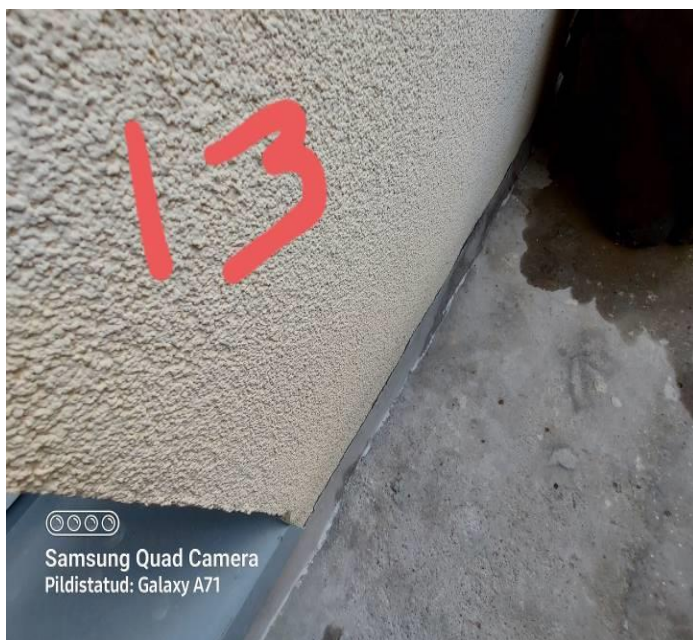
Foto 49  
Rõdu põrandaplaadi ülestõste seinale puudulik, vesi pääseb konstruktsiooni.
