Töö nr.: 11-488

Tellija: KÜ Pimeaia

13.detsember 2011.a

## Korterelamu Kraavi 14, Narva valtsplekk katusekatte EKSPERTIIS.

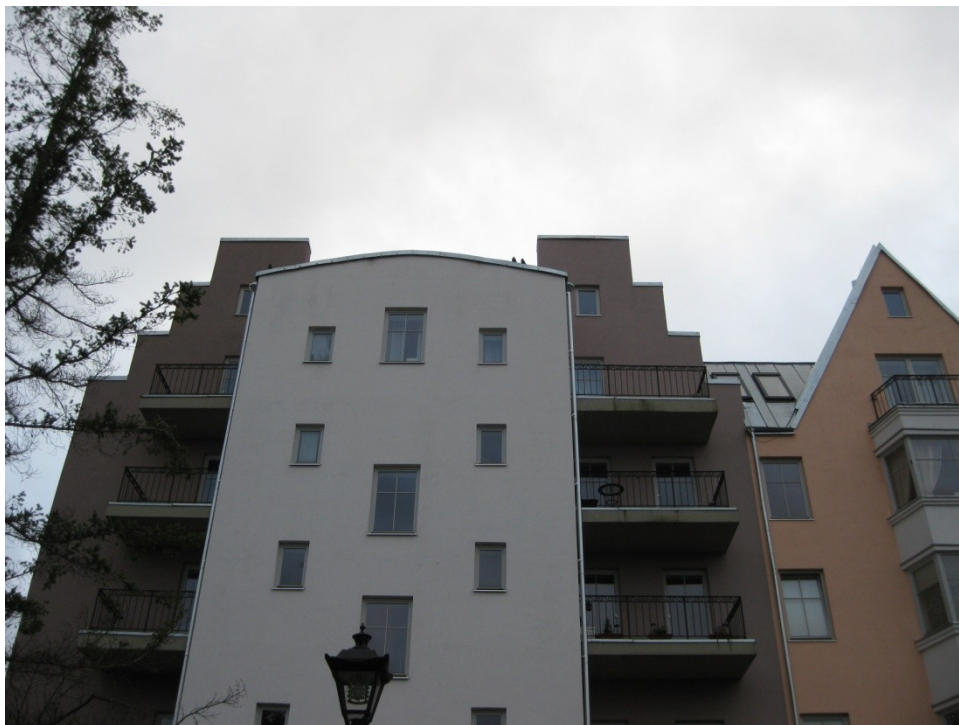
Foto 2. Korterelamu Kraavi tn. 14.

Läbijooksukoht jääb fassaadile vaadates (v.t. foto 2) terava viiluotsa ja kandilise astmega viiluotsa vahel olevate katuseakende alla. Korter nr. 10 neljanda korruse elutoas on räästa ääres oleval vertikaalseinal värv lahti ja vesi värvi all (v.t. foto 3). Läbijooksukohta otsime kannatada saanud koha pealt, viienda korruse akende alla jäävalt katuseosalt. Siin on võimalikke läbijooksukohti mitmeid:

Kandiliste astmetega viiluotste taga on läbijooksukohad korterites nr.13(vasakpoolne ots) ja korteris nr. 10 (keskmise viiluots). Parempoolse terava viiluotsa ja keskmise kandilise astmetega viiluotsa vahel olevate katuseakende all on läbijooks korteris nr. 10 (v.t. foto 3).

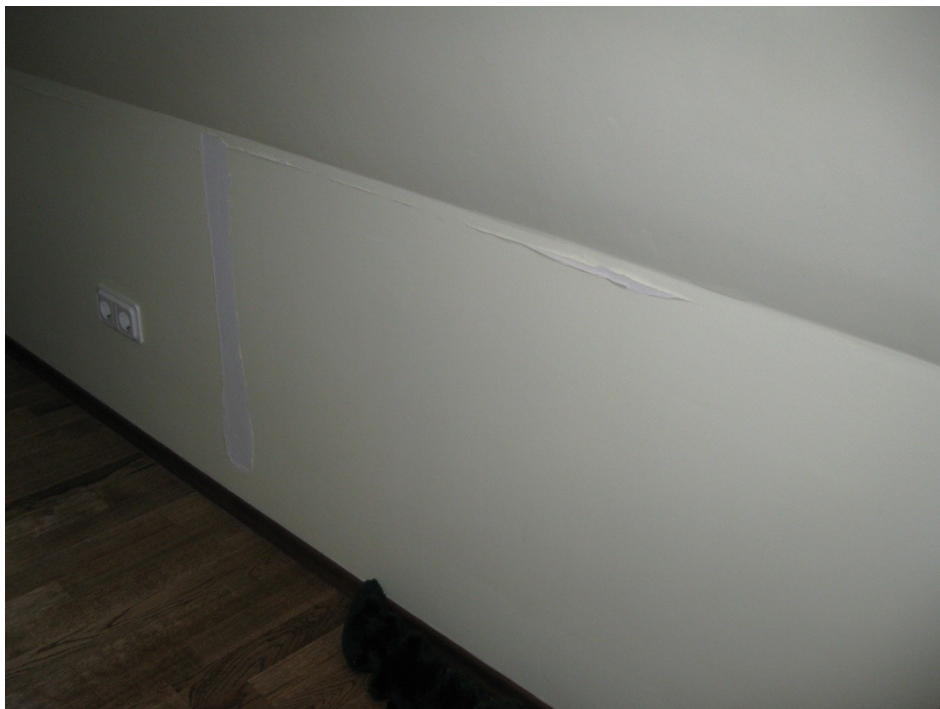
Foto 3. Korterelamu Kraavi tn. 14 korter nr. 10.

Fotol 2 nähtavate katuseakende all on läbijooksukoht korteris nr. 10.

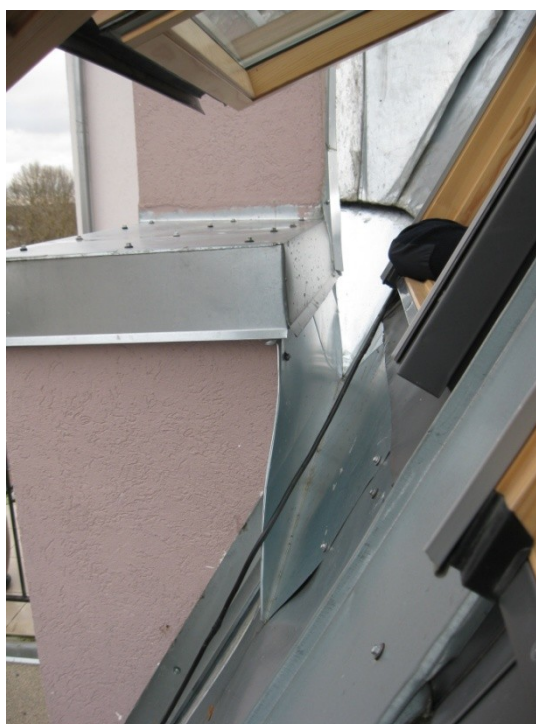
Foto 4. Korterelamu Kraavi tn. 14.

- Plekid ei ole kõik omavahel valtsitud vaid on pandud vaheleti (v.t. fotod 4, 5 ja 6). Vesi läheb siin plekkide vahele ja leiab koha läbijooksuks.
- Viilu otsaseina astme ja kaldkatuse vahel olev nõgu (v.t. foto 4) täitub talvel jääga. Ka siin on mitmed plekid vaheleti ja läbijooksu võimalusi tekkinud.
- Korter 10 viienda korruse akende kõrvalt tuleb alla katuseneel (v.t. foto 5). Siia neelu ulatuvad plekid, millede alla ja vaheleti plekilehtede vahele läheb vesi.
- Valtsitud plekkkatusel on osa plekitahvleid paigaldatud küllaltki lühikeste 20 mm pikkuste kruvidega (v.t. foto 6), milledest osa on lahti või välja tulnud (v.t. foto 7). Siin läheb kruvide vahelt või aukudest vesi pleki alla.

Korteri nr. 10 katuseakende all ei ole kõik plekid omavahel valtsitud, vaid vaheleti. Viilu otsaseina astme ja kaldkatuse vahel olev nõgu tuleks täis ehitada.

Korter nr. 10 juures viienda korruse katuseakende alla jääv valtsplekiga kaetud katuse osa tuleb lahti võtta ja ringi teha. Lahtivõtmisel selguvad täpsed läbijooksukohad. Lahendada tuleb plekkide omavahelised ühendused valtsimise teel, vaheleti ühendused kõrvaldada. Viilu otsaseina astme ja kaldkatuse vahel olev nõgu on soovitav täis ehitada nii, et plekk tuleks kaldkatuselt otse viilu otsaseina astme peale.

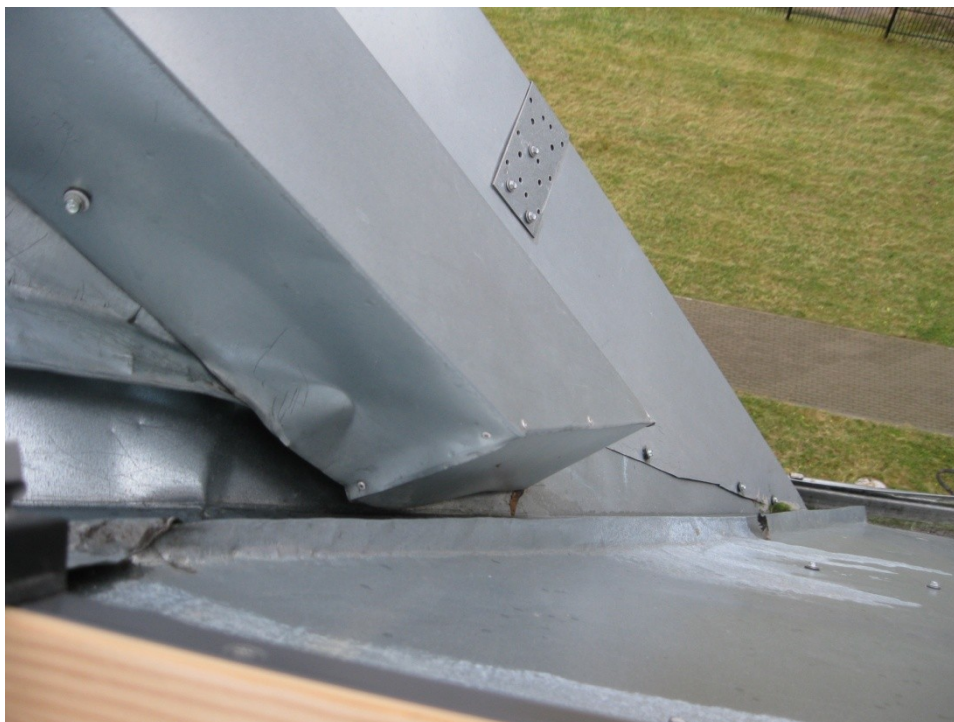
Foto 5. Korterelamu Kraavi tn. 14.  
Korter nr. 10 katuseakende all kõrval olevasse neelu ulatuvad plekid, millede alla ja vaheleti plekilehtede vahele läheb vesi.

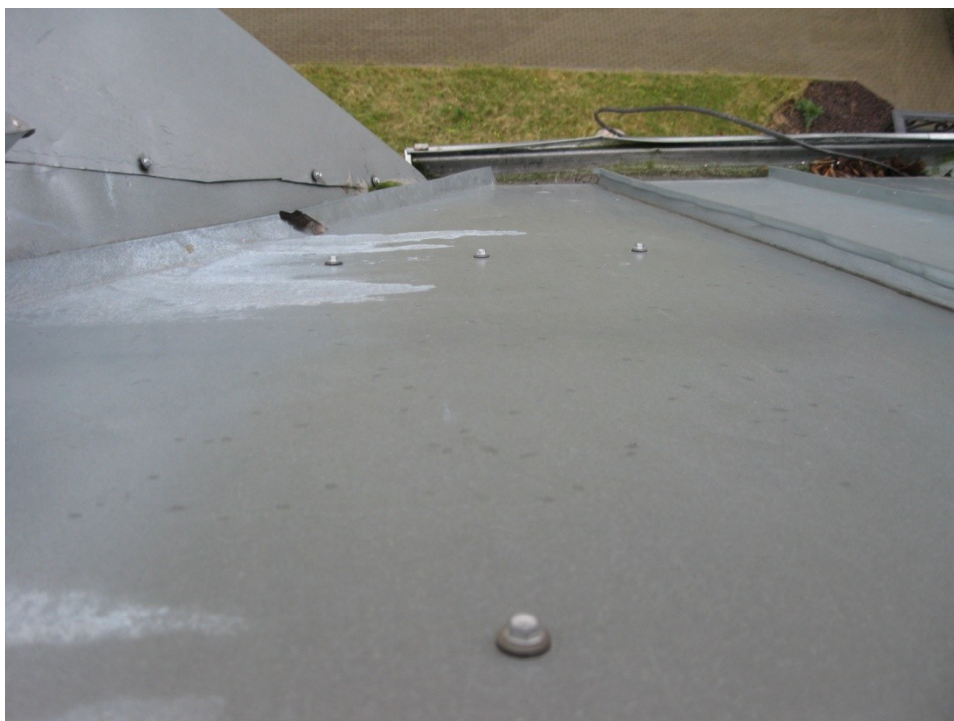
Foto 6. Korterelamu Kraavi tn. 14.  
Valtsitud plekkkatusel on osa plekitahvleid paigaldatud kruvidega l= ca 20 mm, milledest osa on lahti või välja tulnud (v.t. foto 7).

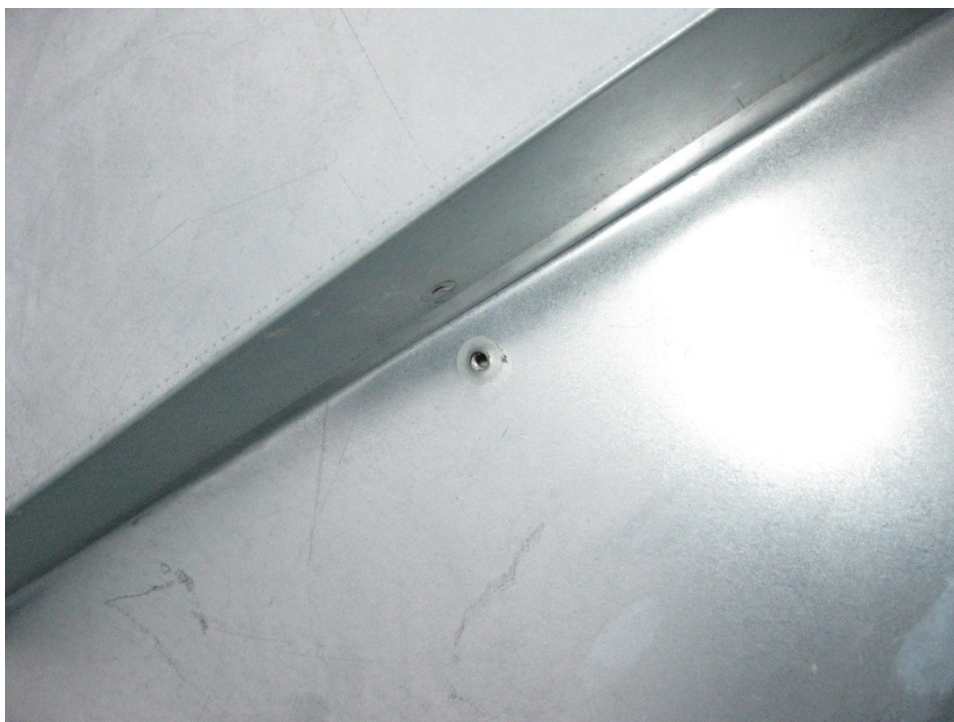
Foto 7. Korterelamu Kraavi tn. 14.  
Väljatulnud kruviaukudest läheb vesi pööningule.

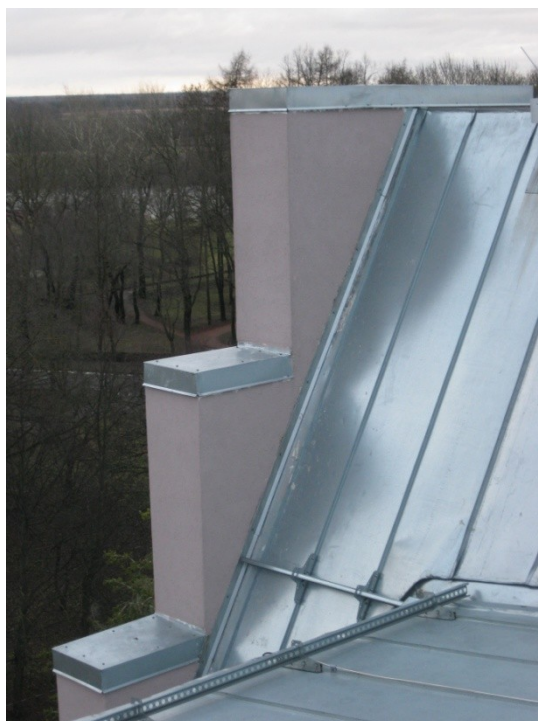
Korterite nr. 10 ja 13 viienda korruse läbijooksukoht on astmetega viiluotsa sein ja terava plekkkattega viilkatuse kokkupuutekoha all esifassaadil. Korter nr. 12 läbijooks on tagaküljes, jõepoolse viiluotsa sein ja viilkatuse kokkupuutekoha all. Terava plekiga kaetud viilkatuse ja fiboplokkidest laotud, krohvitud astmetega viiluotsa sein kokkupuutekohas on plekk pööratud seinale ca 60-70 mm ja pleki ülemine serv ei ole painutatud sein sisse lõigatud soonde (v.t. foto

8). Külgvihmaga mööda seina allavalgub vesi läheb seina ja pleki seinale ülespöörde vahele, sealt pööningulale ja korterisse. Tähtis on siin ülespööratud pleki painutamine seina sisse lõigatud soonde, mida aga ei ole tehtud. Samaaegselt jääb plekkkatusele paigaldatud lumetõkke taha (v.t. foto 8) talvel lumi, mis sulades katusepleki ülespöörde ja seina vahelt sisse valgub. Pleki ülespööre seinale 60-70 mm on vähe, puudub sisselõige ja painutus seina lõigatud soonde. Teostus ei ole normikohane.

„Liitumisel püstpinnaga tuleb katusekate pöörata püstpinnale vähemalt 300 mm ulatuses katuse pealispinnast, et vältida vee tungimist katusekatte alla...).

Juhendteatmik RT 80-10632-et „Ehitise kaisteplekid“ näeb ette: „...pleki ülemine serv painutatakse süvistatud soonde ja tihendatakse pealt tihendusmastiksiga“.

Foto 8. Korterelamu Kraavi tn. 14.  
Pleki ülestõste seinale on ebapiisav ja ülemine serv  
ei ole painutatud seina sisse lõigatud soonde.

Vastavalt nõuetele tuleb katusepleki ja viiluotsa seina liitekoht ka teha.

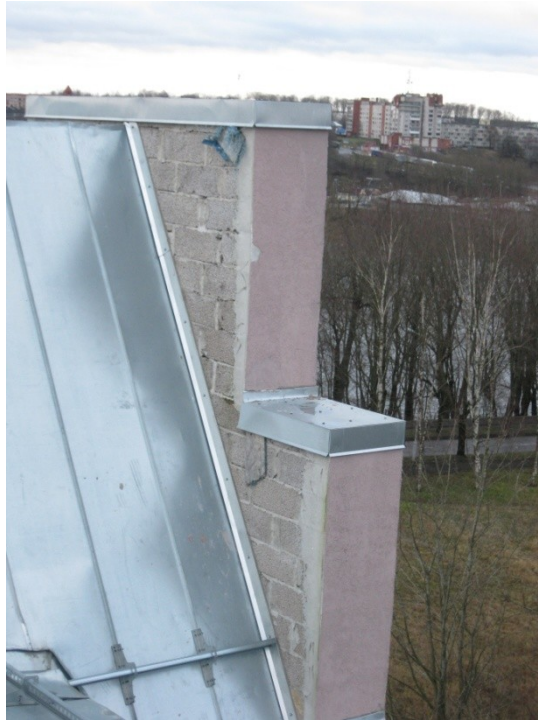
Hoone tagakülje jõe poolt teine viiluots on katuse poolt krohvimata (v.t. foto 9), pleki ülsetõste seinale samuti eelkirjeldatud puudustega. Siin küll läbijookse ei esine kuid on tõenäolised läbijooksud on just seina vuukide kohast siin võimalikud.

Foto 9. Korterelamu Kraavi tn. 14.  
Sein on katuse poolt krohvimata ja pleki ülestõste seinale vale.

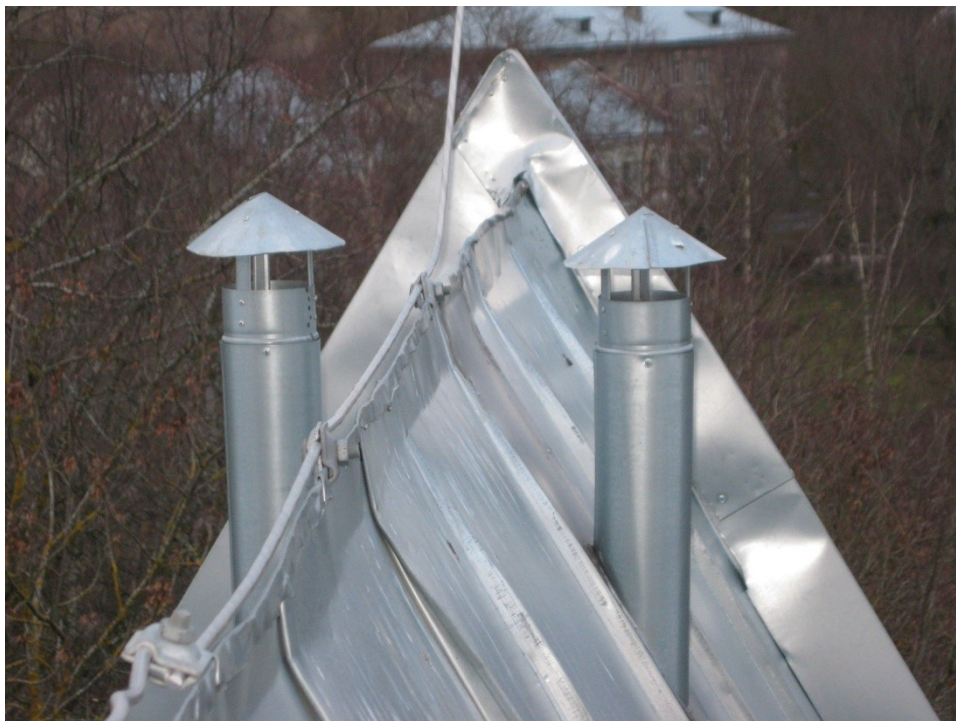
**3.3.1.** Katusealuse pööningult niiskuse eemaldamiseks on paigaldatud viilude otstesse tuulutuskorstnad (2 ühele poole, 2 teisele poole viilu otsa) (v.t. foto 10), mis on ca 16 m pikkuse viilkatuse peale arvatavasti vähe. Talvel tuleb kontrollida kas pööningul tekib katuse aluskatte peal kondensaatvesi. Kui tekib, siis järelikult olemasolevad korstnad ei vii niiskust katuse alt välja ja korstnaid tuleb juurde panna.

Foto 10. Korterelamu Kraavi tn. 14.  
Viilkatuse otstes harja lähedal on pööningualuse tuulutuskorstnad.

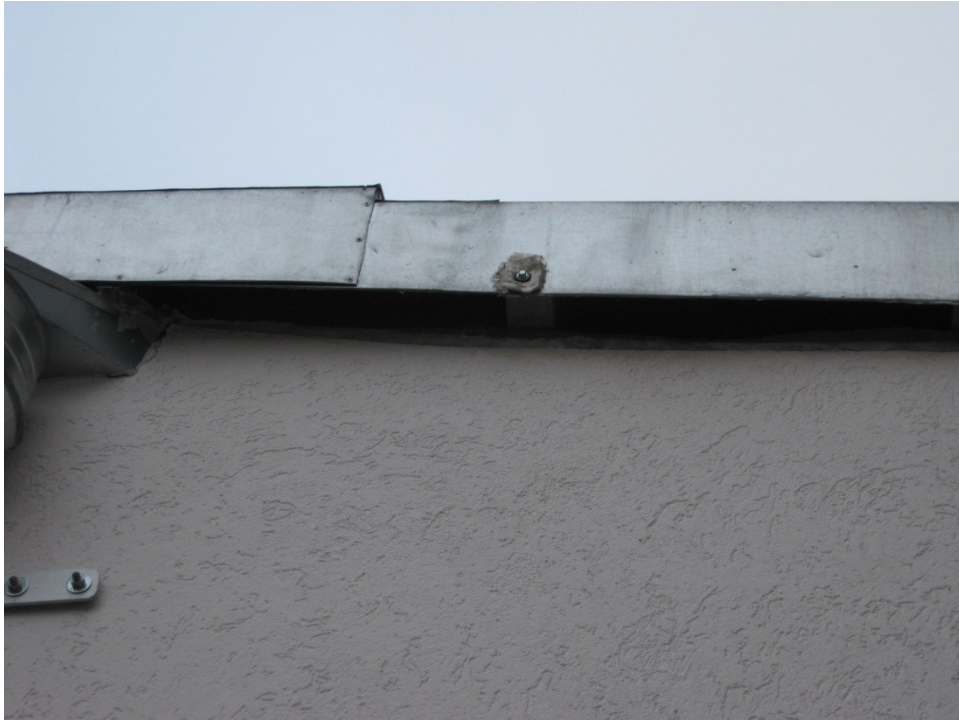
**3.3.2.** Korter nr. 10 rõdult vaadates on parapetipealne plekk liiga palju üle seina (v.t. foto 11), nõutud on 30 mm. Linnud teevad laia vahesse pesad. Vajalik on seina ja pleki vahele paigaldada kas laud, liist või putukavõrgud.

Foto 11. Korterelamu Kraavi tn. 14.  
Parapetipealne plekk on liiga palju üle müüri. Linnud teevad  
vahele pesad.

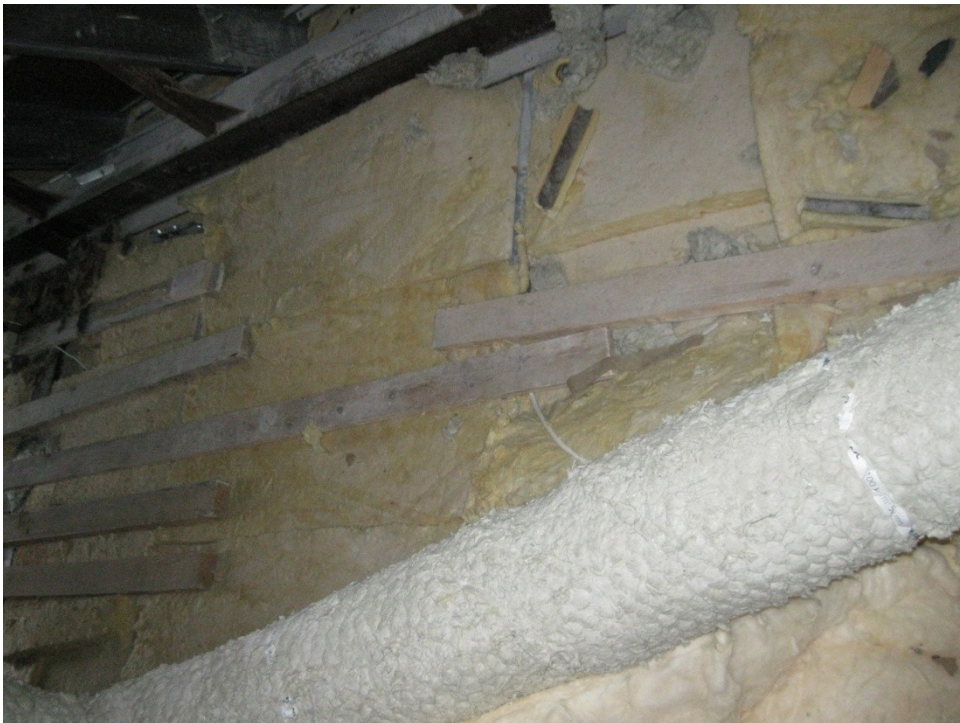
**3.3.3.** Viilkatusega pööningutel puuduvad käiguteed (v.t. foto 12). Villsoojustus on paigaldatud kipslagede peale. Pööningul on ohtlik käia, astuda saab vaid pennide peale, pennidest mööda astudes ei pea kipslagi vastu ja astutakse laest läbi. On vaja ehitada käiguteed.

**3.3.4.** Pööningulagi on soojustatud lohakalt (v.t. foto 12). Villamattidega  $100 + 100 = 200$  mm. Villamattidel on vahed sees. Projektikohane soojustus on  $100 + 100 + 25 + 42 = 267$  mm. Pööningu lagi on külm. Villsoojustuse paigaldus vajab parandamist ja täiendamist.

Foto 12. Korterelamu Kraavi tn. 14.  
Villsoojustus pööningule on paigaldatud lohakalt. Pööningul  
käimiseks puuduvad käiguteed.
