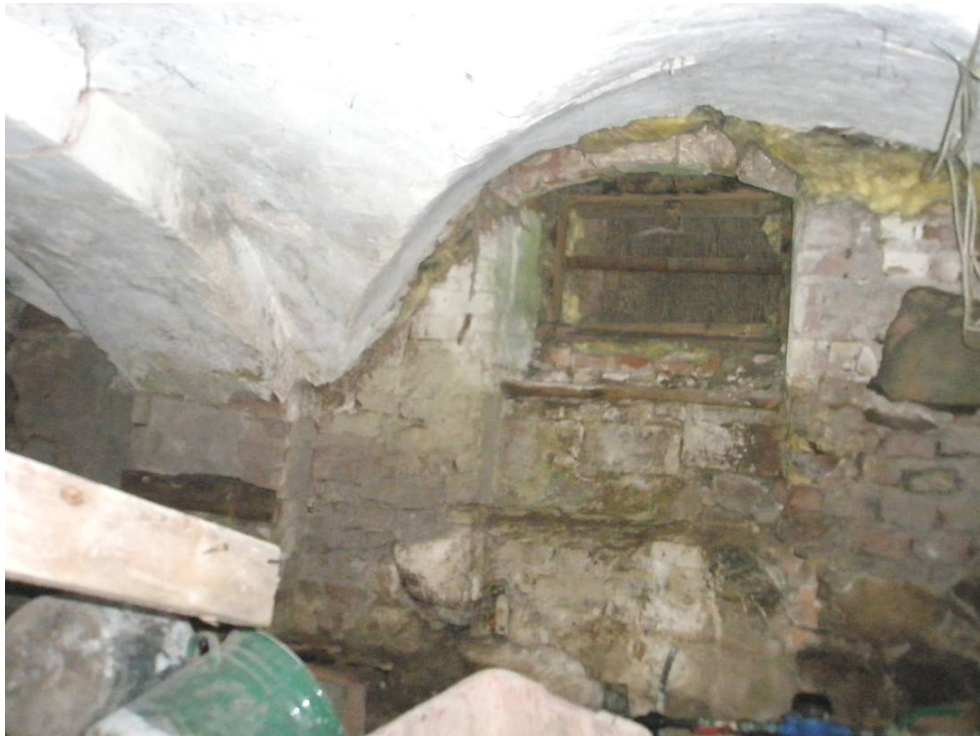
1 Vaade Emajõe tänava poolsele aknaga keldriseinale ruumis 04.

Sein on väljapoole vajunud ning vólvi ja keldriseina vahel on pragu.

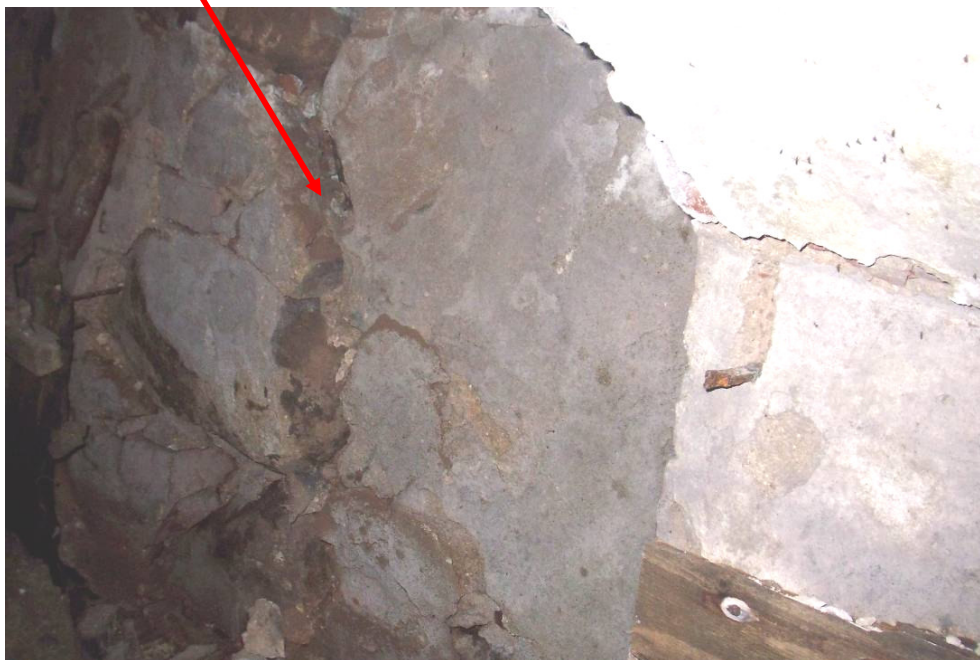
2 Vaade Emajõe tänava poolsele keldriseinale ruumis 03.

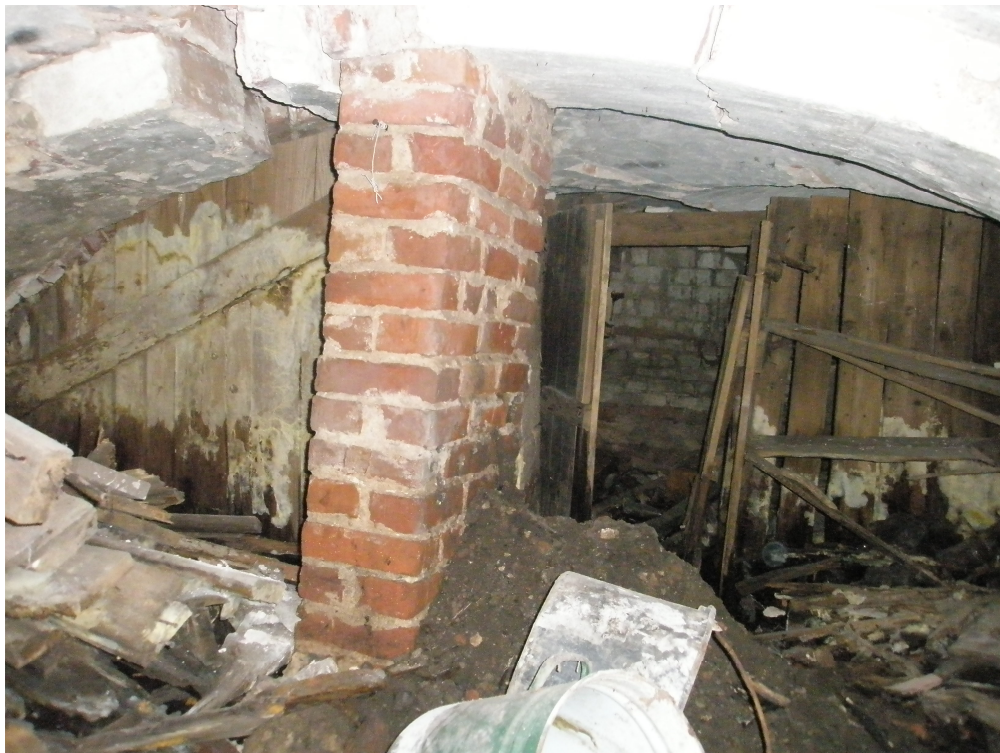
**3** Ruumide 03 ja 04 vahele laotud tellistest kandepost.

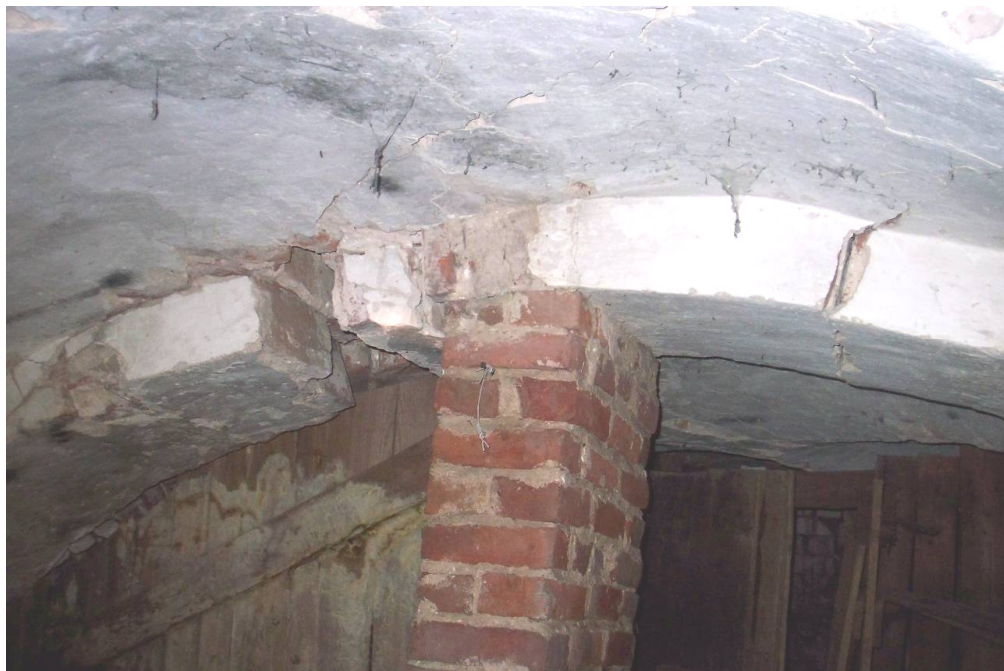
**4** Ruumide 03 ja 04 vahele laotud tellistest kandeposti kõrval on võlvist telliseid välja kukkunud

Võlv tuleb taastada. Ärakukkunud kivid paigaldada tagasi ja praod täita lubimördiga.
