## **MUINSUSKAITSELISED ERITINGIMUSED**

TALLINN, aprill 2012.a.

## 1. SISSEJUHATUS JA ÜLDANDMED

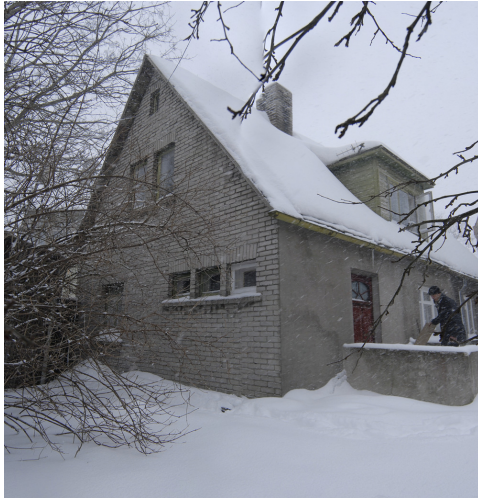
f-1. Vaade põhjast. Otsasein on laotud silikaatellistest

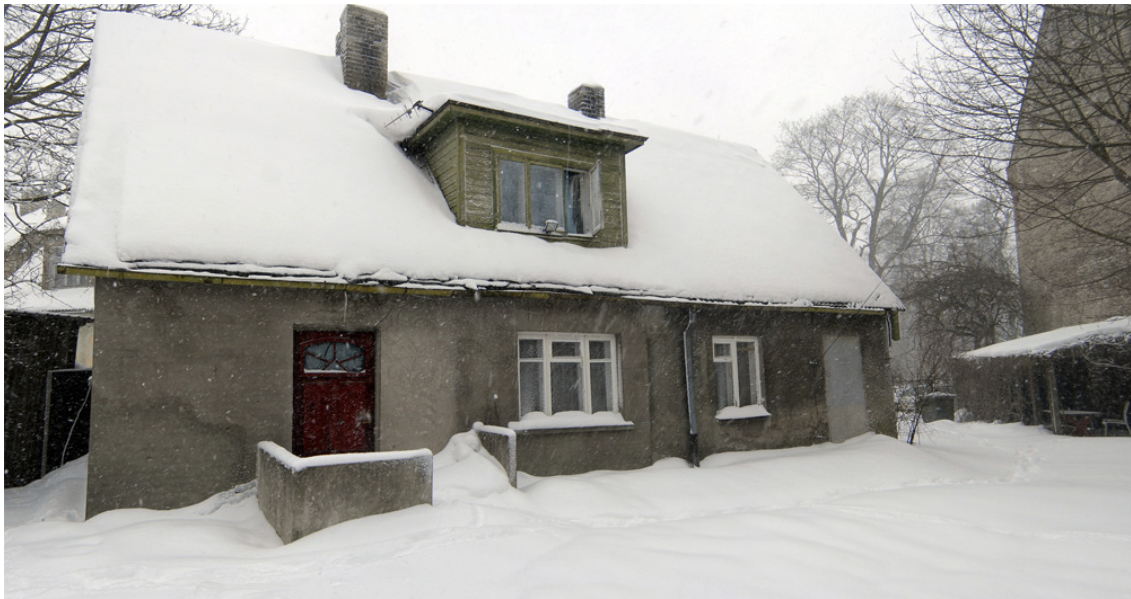
f-3. Vaade loodest. Parempoolne sissepääs on kinni laotud.

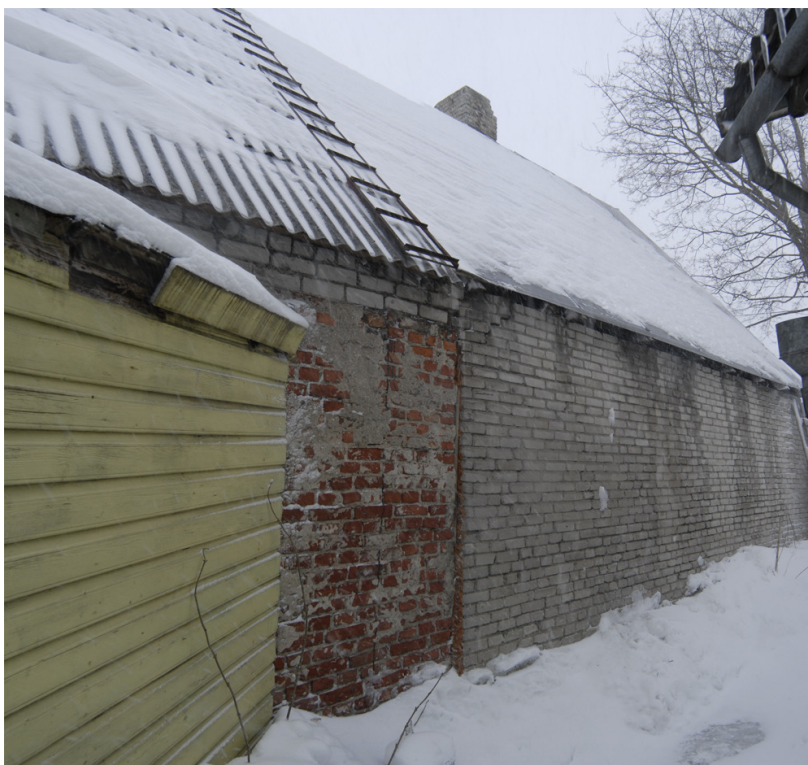
f-5. Vaade lõunast hoone tagaseinale. Näha on fragment esialgsest keraamilistest tellistest seinast. Silikaattellistest müürid pärinevad aastatest 1954...1956.

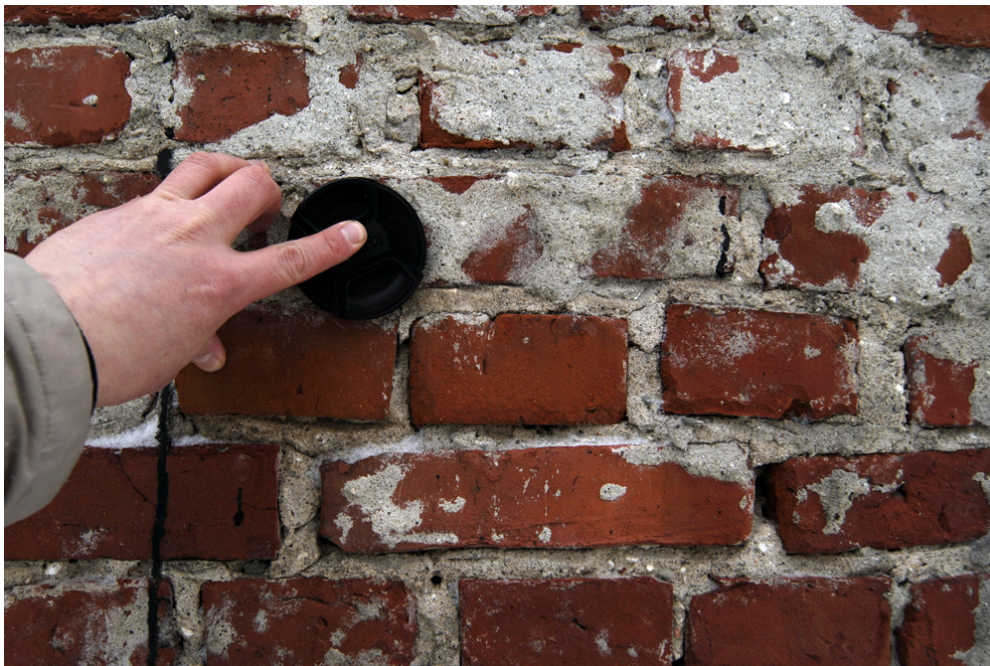
f-6. Keraamilised tellised laotud tõenäolislt lubi-tsement mördiga. Telliste mõõdud on 24x12x6cm.

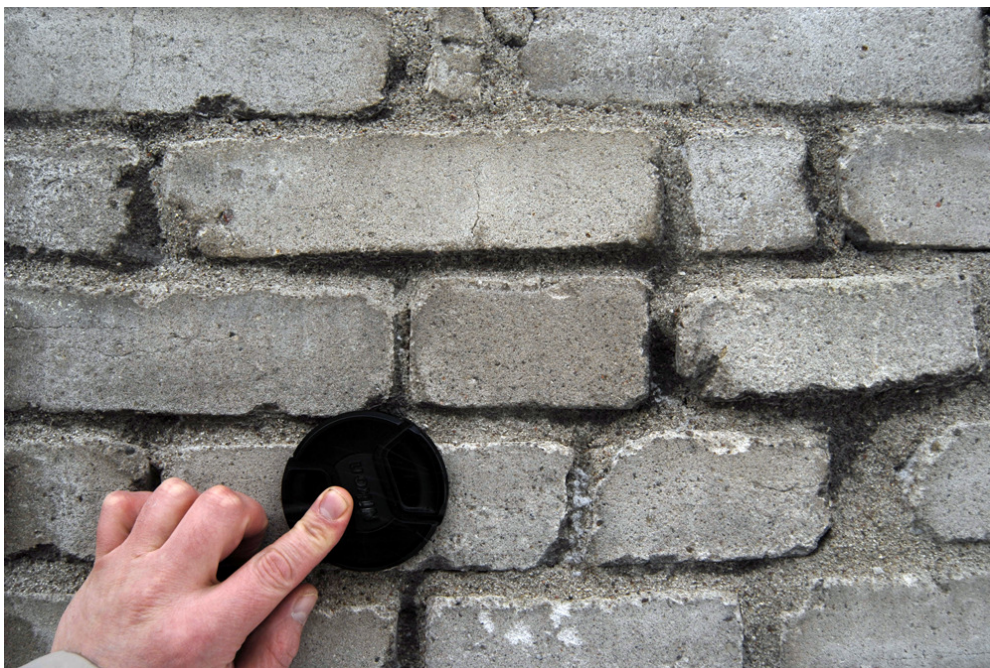
f-7. Silikaatellised aastatest 1954...1956. Telliste mõõdud on samuti nagi ka keraamilistel tellistel 24x12x6cm. Müür on laotud tsementmördiga.

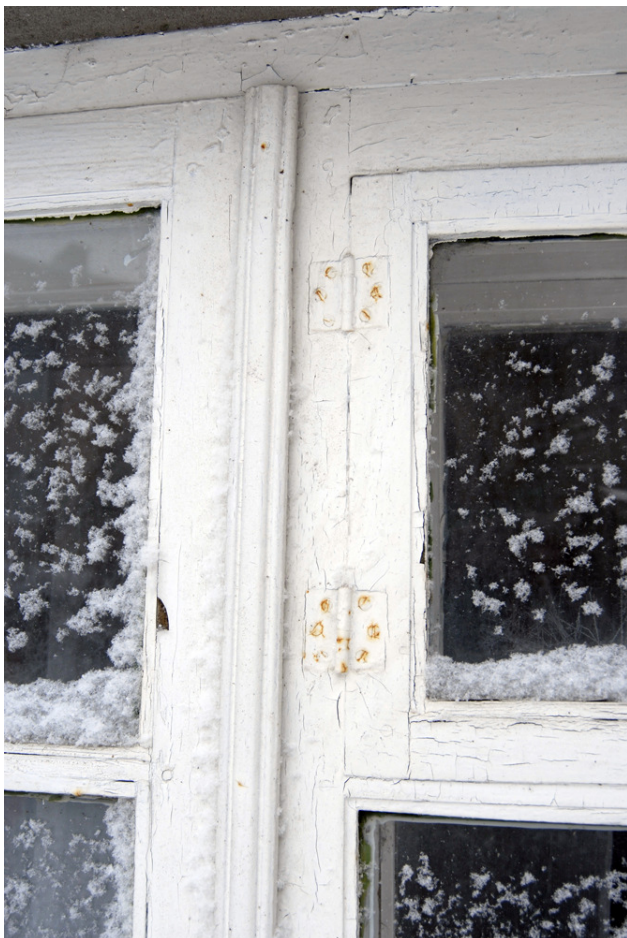
f-11. Teise loodepoolse akna detailid. Kahe akna kitiliistud, hinged ja puidu profiilid on erinevad. Seega on võimalik, et aknad on leidnud oma praegusel kohal taaskasutust. Kindlalt asetsevad nad seinas mis on rajatud peale 1954 aastat.

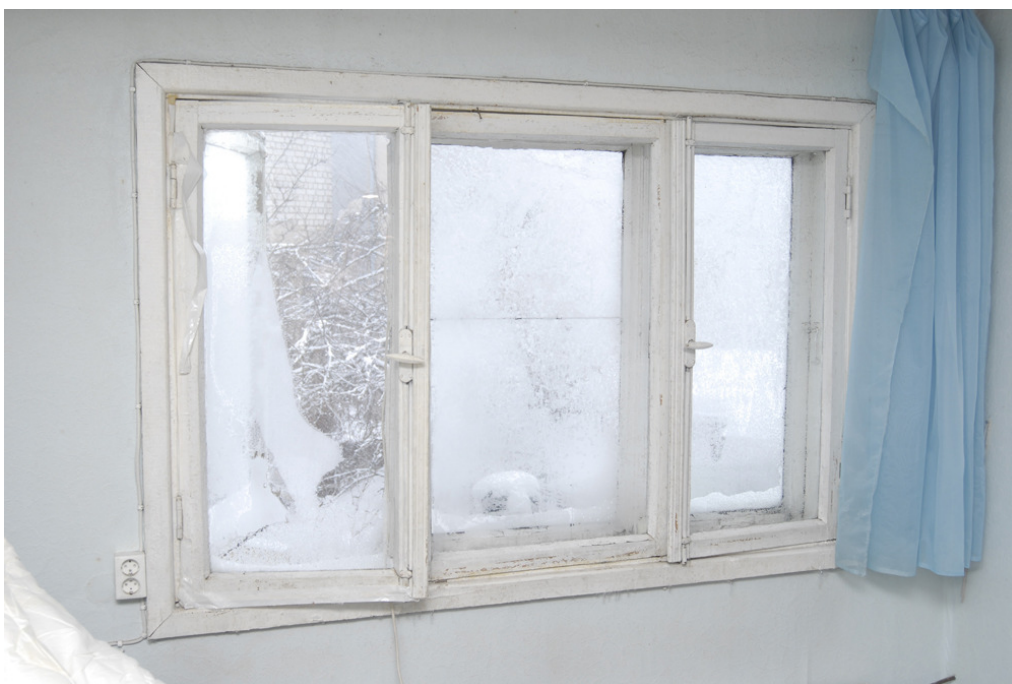
f-13. Vintskapi aken seestpoolt. Sulused pärinevad Eesti üleelmisest riigikorrast, NSVL-i ajastust. Kogu teine korrus on rajatud uuena peale 1954 aastat.

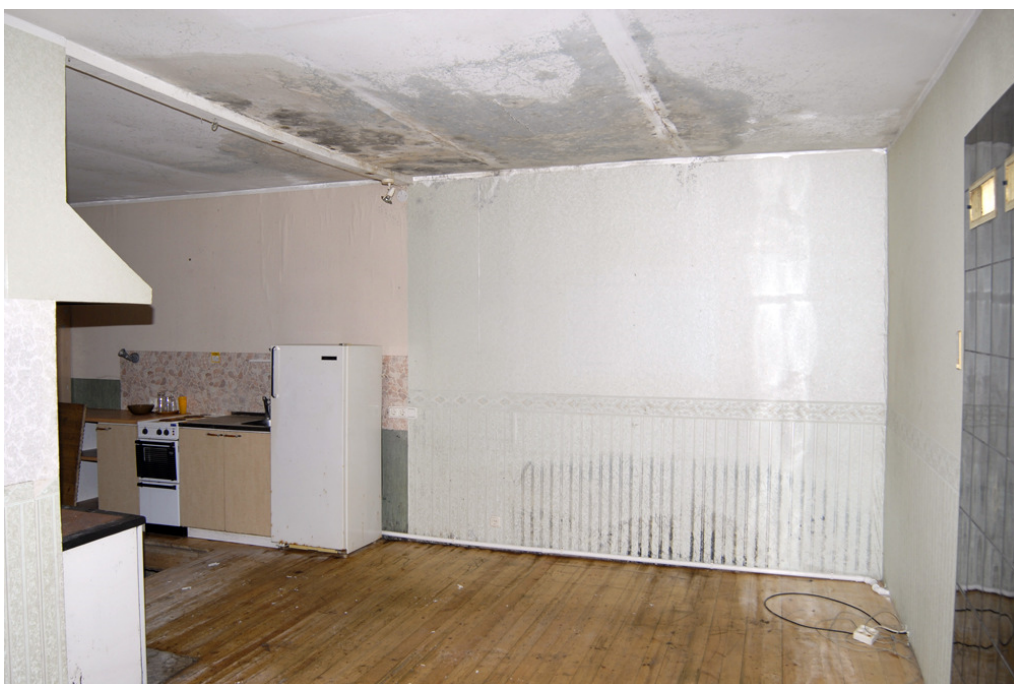
f-15. I korruse sisevaade. Hoone katus lekib ning on näha veekahjustused vahelael ning ka puitpõrandal.

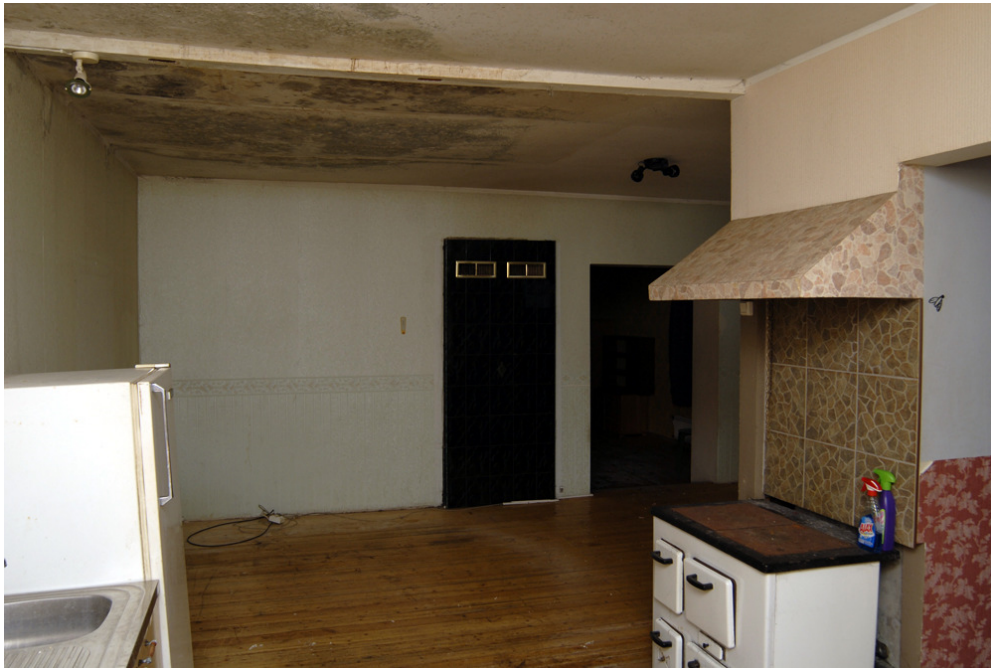
f-16. i korruse sisevaade. Taamal on näha soemüür mida kütab sauna soojus.

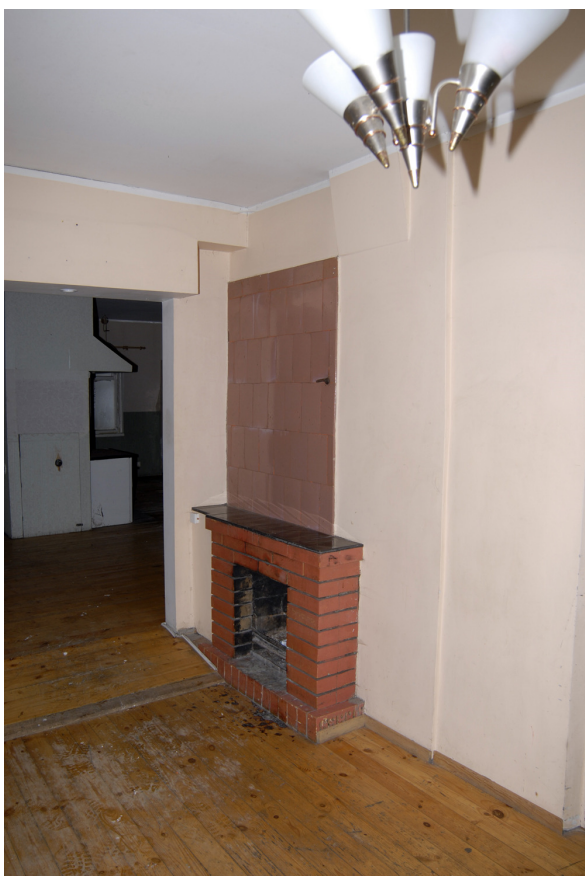
f-18. i korruse kamin hinnanguliselt 1970-datel või hijem laotud.

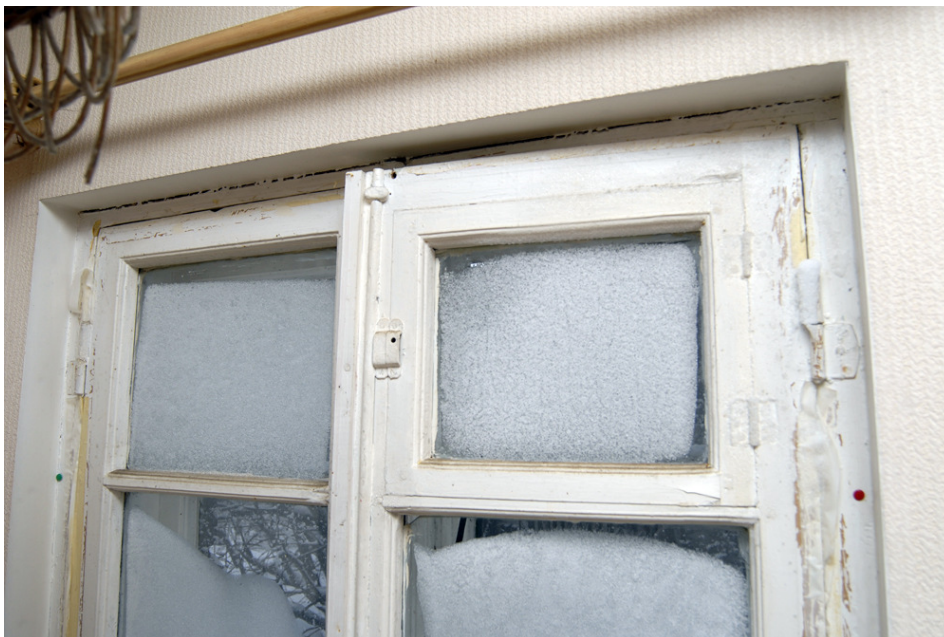
f-20. Köögi akna sisevaade. Sulused pärinevad nõukogude ajast.

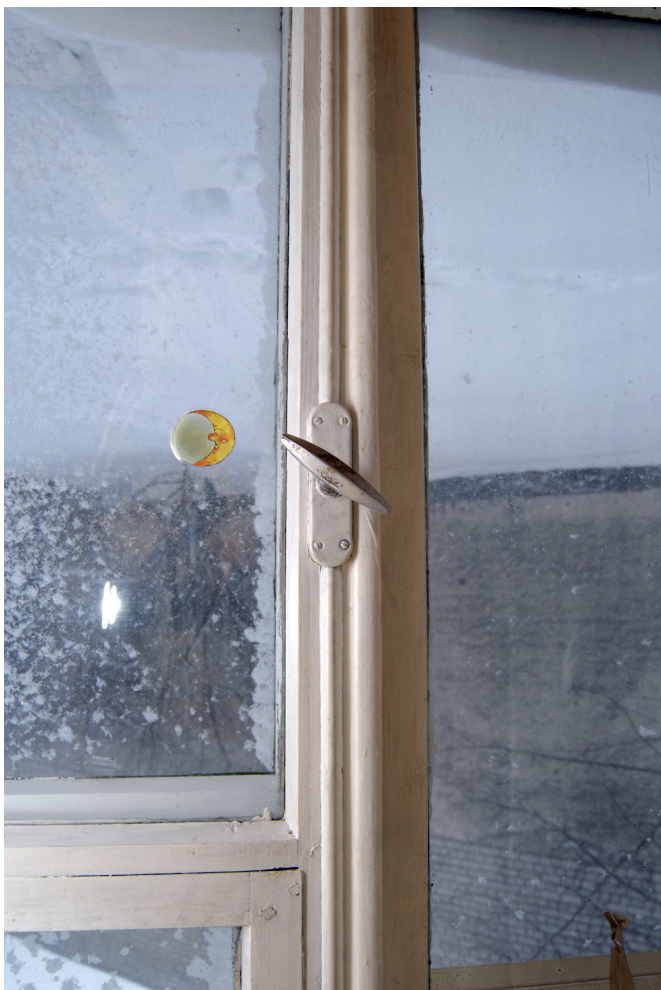
f-21. Nõukogude aegne kremoon.

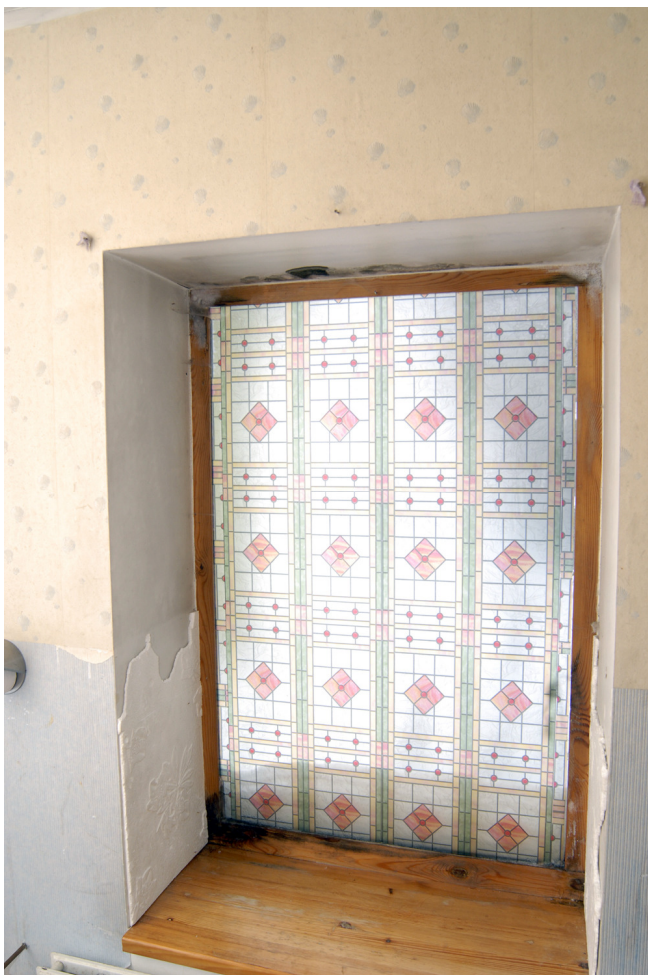
f-22. Hoone edelapoolse otsa I korruse aken seestpoolt. Näha on tõenäoliselt kondensadist tingitud niiskusekahjustused. Aken pärineb tõenäoliselt teisest Eesti iseseisvus perioodist.

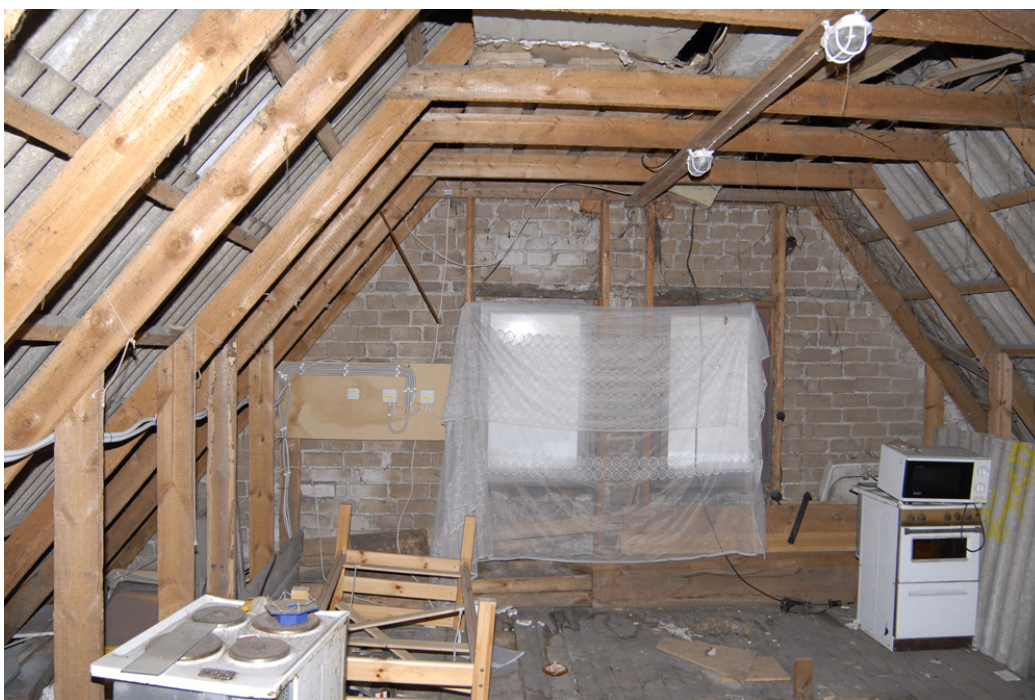
f-27. Vaade II korruse edele otsa kütmata pööningule. Kõik II korruse konstruktsioonid on rajatud peale 1954 aastat.

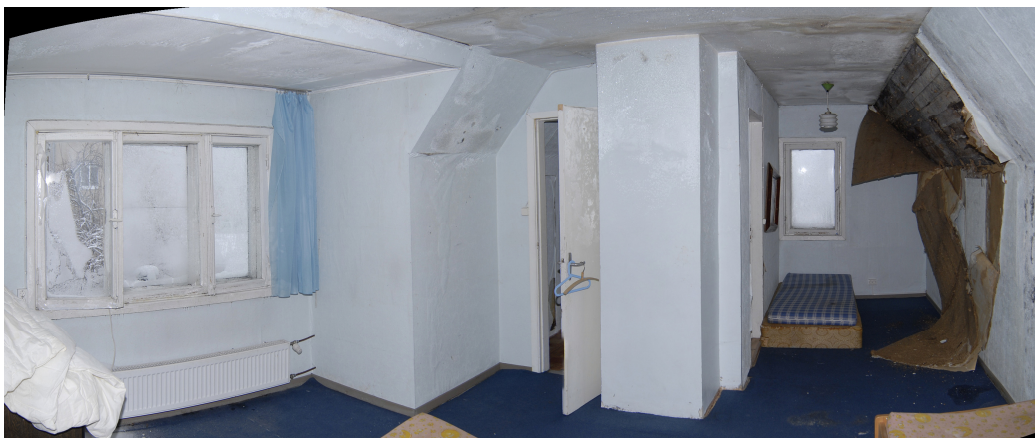
f-28. II korruse sisevaade. Näha on katuse läbijooksust tingitud veekahjustused.

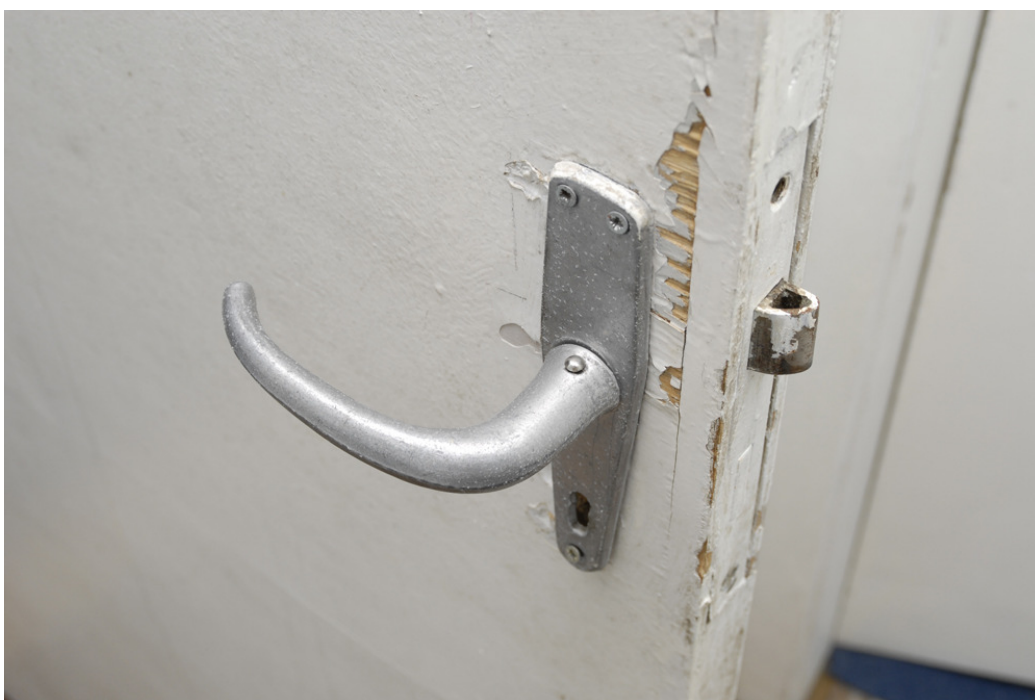
f-29. Trepil ülaosas asuvate uste käepidemed. NSVL-i ajastu disain.

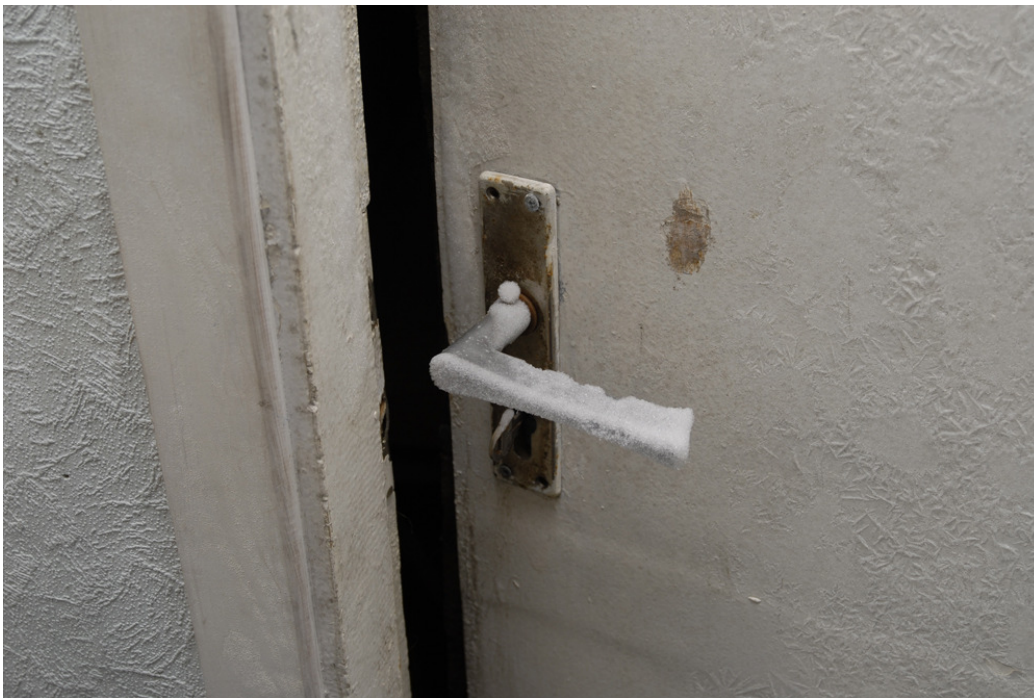
f-31. Küttesta pööningule viiva ukse link. Samuti NSVL-i toodang kuid hilisem kui fotol 29 olev link.

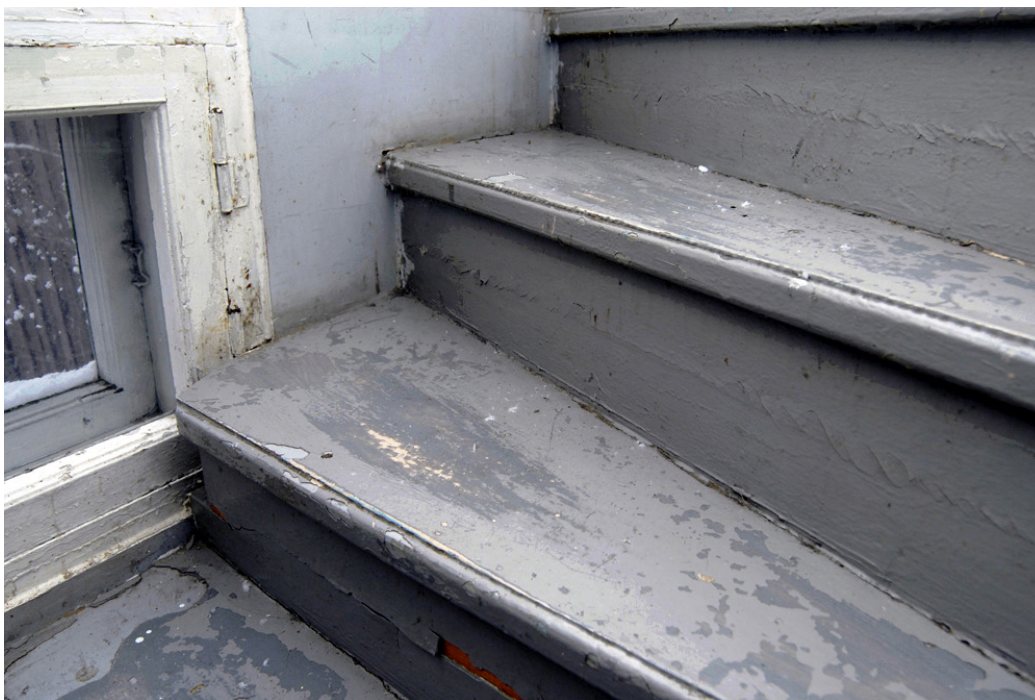
f-32. Trepi astmed. Astmetel profiili ei ole. Astme servas nähtav soon on tingitud sellest, et astmed on kaetud 5mm paksuse vineeriga.

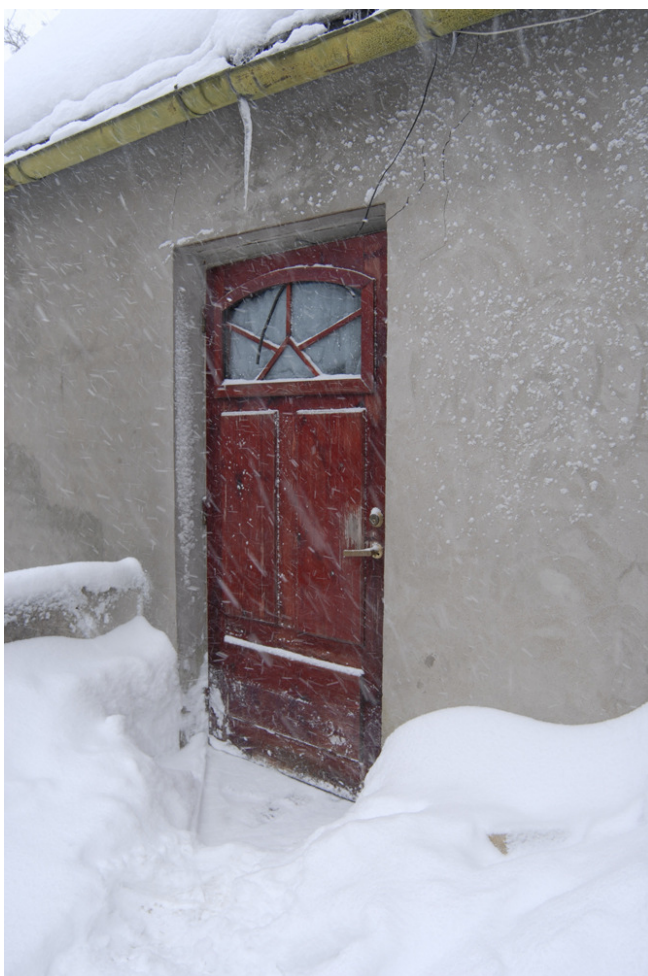
f-33. Edela küjel asuv sissepääsu uks. Uks pärineb teisest Eesti vabariigi perioodist.

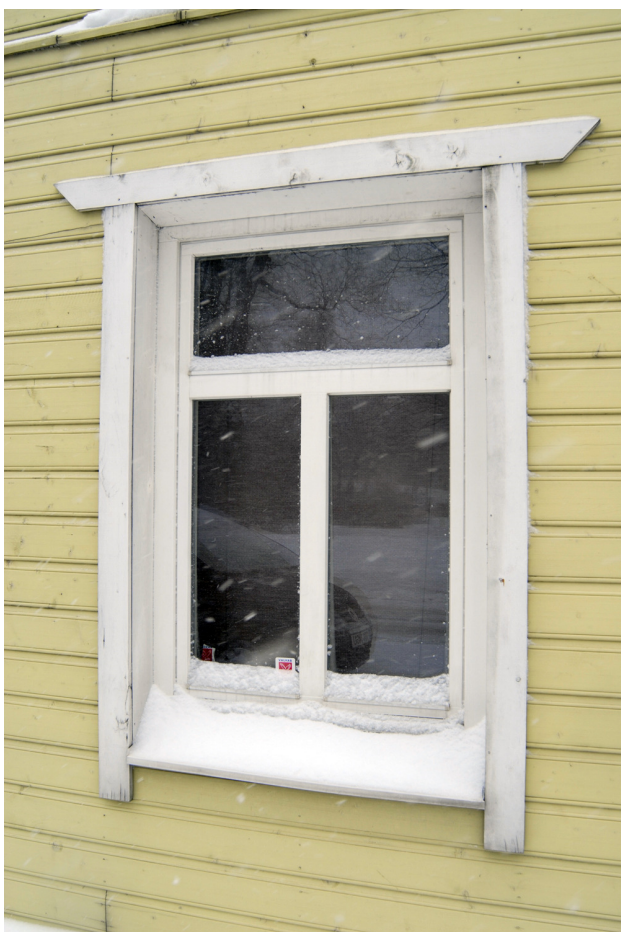
f-36. Tänaval poolse hoone voodrilauad ja aken. Akna profiilid ning voodrilaua profiilid on tänapäevased.

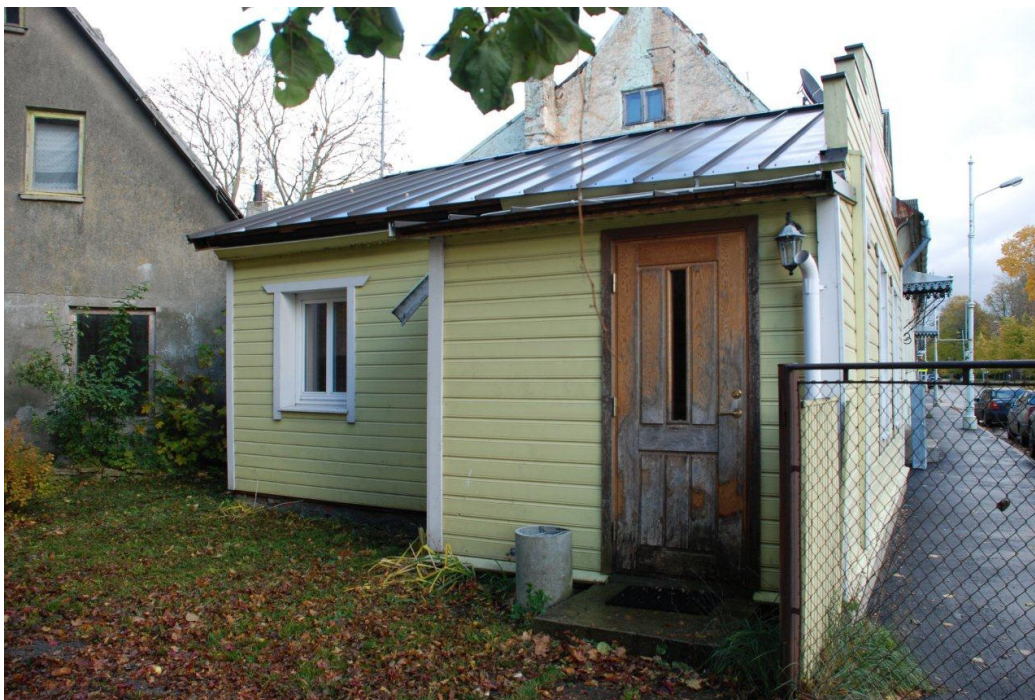
f-37. Vaade hoonele suvel. Selle hoone aknad, uksed, voodrilauad on hiljuti asendatud. Kindlasti ei ole need vanemad kui Eesti vabariigi teisest iseseisvusperioodist kuid võimalik, et need aknad, uksed pärinevad juba Euroliidu Eesti osariigi ajastust. Praegu planeeritavate ehitustööde käigus kinnistul asuvat Lõuna tn poolset hoonet ei rekonstrueerita.
