## **KORTERMAJA**

### **KANDEKONSTRUKTSIOONIDE SEISUKORRA HINDAMINE.**

**Juhised hoone rekonstrueerimiseks ja  
pööningukorruse väljaehitamiseks**

TALLINN –12.juuni 2012

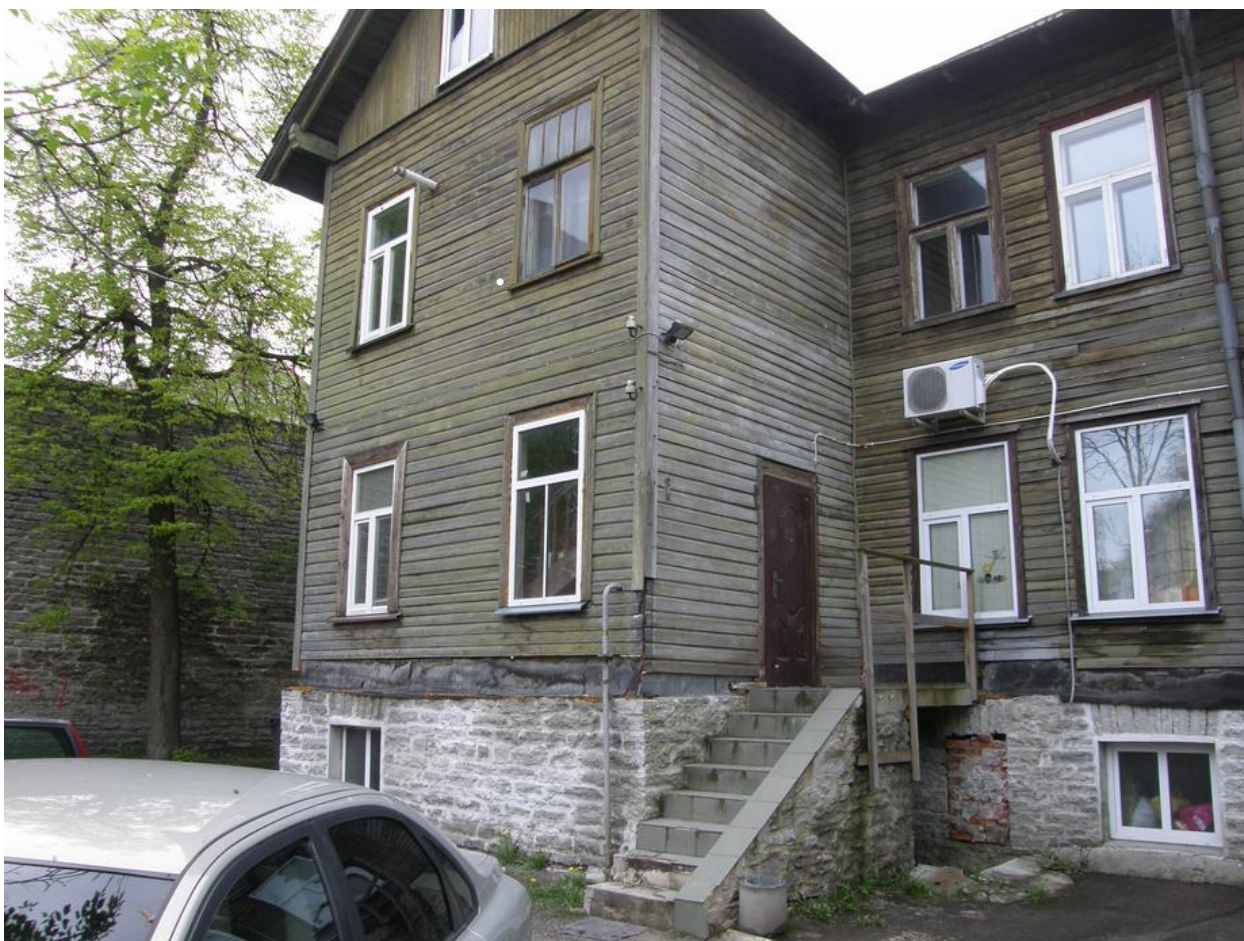
**Foto1. Hoone vaade sisehoovi poolt**

Välisseinte alumised palgiredad on tugevalt kahjustunud mardikate poolt. Seda eriti lõunapäiksele avatud sisehoovipoolses seinas (Foto 7). Välisvooder on keldriseina pealt eemaldatud. Kohati on tööde käigus juba alumised palgid vahetatud, aga osaliselt püütud palke kaitsta ruberoidi ja penoplasti abil. Antud lahendus on halvendanud palkseinte seisukorda. Kaetud, vähese õhuliikumisega, soojas ja niiskes keskkonnas on loodud mardikatele ja seentele äärmiselt soodne kasvulava.

\_\_\_\_\_ on kahekordne rõhtpalkidest välisseinte, kõrge paekivist keldri ja madala viilkatusega kümne korteriga elumaja.

Vundamendid on heas seisukorras ja vajumispragusi välisperimeetril ei esinenud. Vundamentidel puudub vertikaalne hüdroisolatsioon. Horisontaalne hüdroisolatsioon on paigaldatud esimese palgirea alla, paemüritise peale. Keldriseinad ja –ruumid on niisked. Kuna alusmüür on laiem kui puitsein, siis antud piirkond märgub intensiivselt puuduva veelaua tõttu. Palkide alla paigaldatud hüdroisolatsioon ei paranda olukorda. Alumised palgid on seetõttu tugevalt kahjustunud mardikate poolt. Seda eriti lõunapäiksele avatud sisehoovipoolses seinaosas. Välisvooder on keldriseina pealt eemaldatud. Kohati on tööde käigus juba alumised palgid vahetatud, aga osaliselt on püütud palke kaitsta ruberoidi ja penoplasti abil. Antud lahendus on halvendanud palkseinte seisukorda. Kaetud, vähese õhuliikumisega, soojas ja niiskes keskkonnas on loodud mardikatele ja seentele äärmiselt soodne kasvulava.

Palkseinte seisukorda võib lugeda üldiselt heaks. Alumised palgired välisseinte osas on kahjustunud liigse niiskuse ja putukkahjustuste tõttu. Kahjustunud palgired tuleks asendada proteesimise teel, ulatuslikemate kahjustuste korral tuleb vahetada alumina palk terves ulatuses.

Hinnanguliselt vajab ligikaudu 30% alumistest palkidest väljavahetamist või proteesimist. Ehitustööde käigus tuleb täpsustada palkide seisukorda, kontrollida palkide niiskussisaldust (alla 15%) ja kahjustuste ulatust. Otsused palkide välja vahetamise osas saab lõplikult teha alles ehitustööde käigus, projekteerimisel tuleb anda põhimõttelised lahendused ja eeldatavad mahud. Alumised palgid isoleerida müüritisest.

Alumised palgid tuleb hinnanguliselt 30% ulatuses proteesida või asendada.

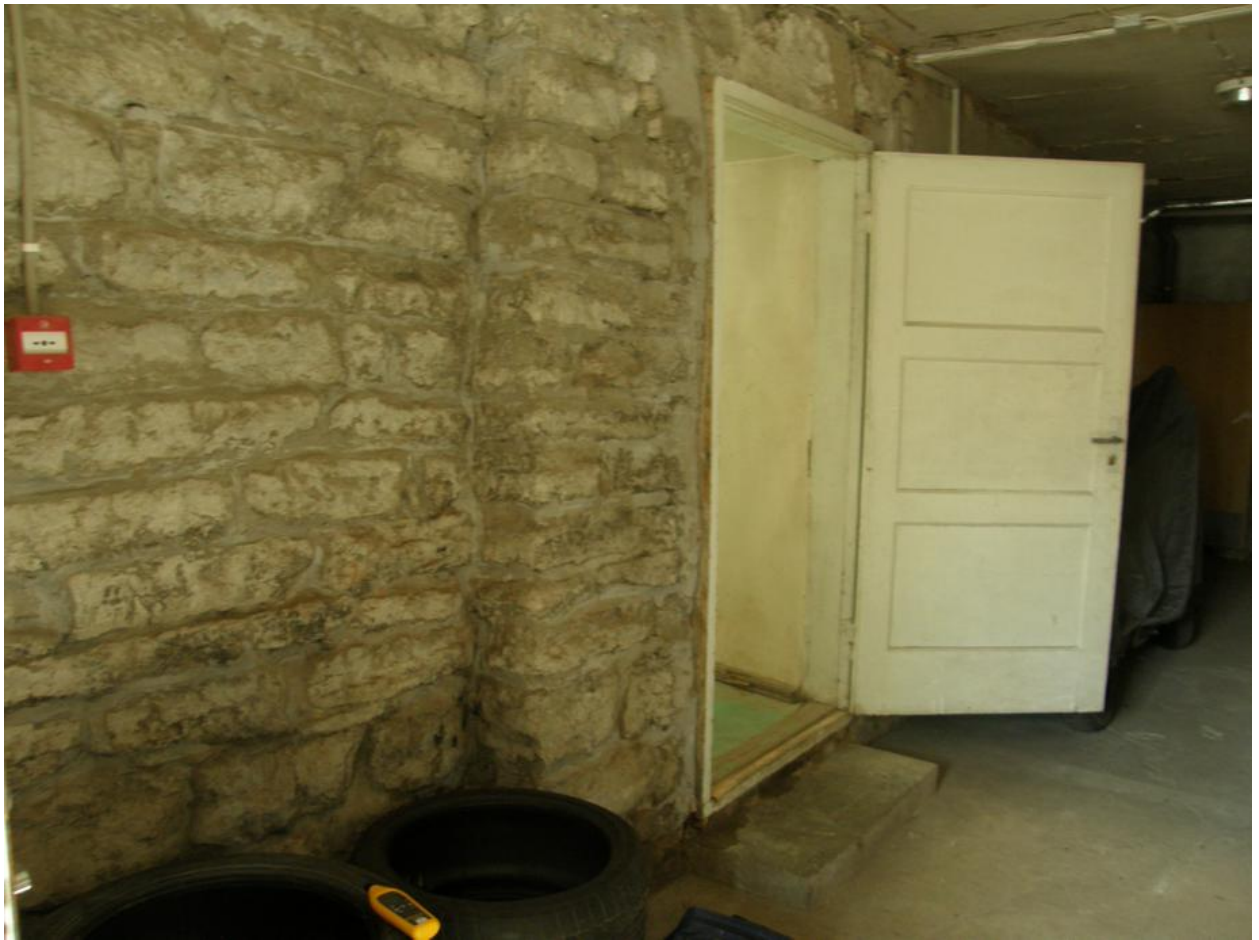
**Foto2. Hoone kelder**

Keldriseinad ja –ruumid olid mõõtmistulemuste kohaselt eluruumide jaoks natukene liigniisked.

Keldriseinte suhteline niiskus oli keskmiselt 96,1% ja niiskus 12,1%. Keldri siseruumide õhuniiskus oli keskmiselt 54,2%. Keldriseinte niiskus oli suurem põranda piirkonnas.

Visuaalse vaatluse ja mõõtmistulemuste põhjal otsustades märgub keldrimüüritis peamiselt pinnases esineva niiskuse tõttu (Foto 2). Kuna hoone ümber puudub drenaaž ja keldriseinad on ümbritsetud muldse täitepinnasega, siis pinnas püsib niiskena. Pinnas märgub peamiselt sadevete mõjul ja periooditi kui pinnaseveetase on kõrge. Kapillaarjõudude toimele liigub niiskus müüritis vundamendi alumisest pinnast ülesse poole ja väljub keldriseinte alumises osas. Niiskusega kantakse edasi ka pinnases leiduvaid sooli, mis kristalliseeruvad keldriseinte pinnakihil. Illustreeriv joonis kirjeldab keldriseinte niiskumist.

Keldriseinte suhteline niiskus üle 90% näitab suurenenud niiskuskooormust ja soolkahjustuste tekkimise võimalust. Samuti ei ole eluruumides soovitatav õhuniiskus üle 45%, mille juures tolmukestade paljunemine hoogustub. Eesti sisekliima standardi 838:2003 kohaselt on talvel ruumiõhu suhtelise niiskuse normväärtus 25...45% ja suvel 30...70%.

Hoone kelder on kasutusel abiruumidena. Ruumid on kütmata. Tulevikus ei plaanita suuremas osas keldriruumide funktsioone muuta.

Keldriseinte suhteline niiskuseks mõõdeti keskmiselt 96,1% ja niiskuseks 12,1%. Keldri siseruumide õhuniiskus oli keskmiselt 54,2%. Keldriseinte niiskus oli suurem põranda piirkonnas.

Visuaalse vaatluse ja mõõtmistulemuste põhjal otsustades märgub keldrimüüritis peamiselt pinnases esineva niiskuse tõttu. Kuna hoone ümber puudub drenaaž ja keldriseinad on ümbritsetud muldse täitepinnasega, siis pinnas püsib niiskena. Pinnas märgub peamiselt sadete mõjul ja periooditi kui pinnaseveetase on kõrge. Kapillaarjõudude toime liigub niiskus müüritis vundamendi alumisest pinnast ülesse poole ja väljub keldriseinte alumises osas. Niiskusega kantakse edasi ka pinnases leiduvaid sooli, mis kristalliseeruvad keldriseinte pinnakihil.

Keldri ruumid sobivad abiruumideks. Eluruumidena kasutamiseks need kõrge niiskuse tõttu ei ole sobilikud. Juhul kui ruumide kasutusfunktsiooni soovitakse muuta, siis tuleks keldriseintele rajada horisontaalne ja vertikaalne hüdroisolatsioon, keldripõrandate alla paigaldada hüdroisolatsioon ning keldriseinad soojustada. Antud lahendus on aga äärmiselt töömahukas ja kulukas.

Keldri seinte horisontaalne hüdroisolatsioon rajatakse olemasoleva müüritise korral vastavate lahustite injekteerimisel (N:[http://www.langeproon.ee/index.php?p=t\\_osmose](http://www.langeproon.ee/index.php?p=t_osmose)). Injekteerimiseks puuritakse keldri seintesse mõlemilt poolt puuraugud. Juhul kui seda ei paigaldada, siis tõuseb pinnaseniiskus mööda müüritist kapillaarjõudude toimetel ja kuivab välja keldriruumide sisepinnal (eriti kui väljapoole on paigaldatud hüdroisolatsioon). Ilma horisontaalse hüdroisolatsioonita pole võimalik keldriruumides tagada normaalset niiskuserežiimi koos viimistluste kahjustusteta jms

Vertikaalne hüdroisolatsioon rajatakse selleks, et pinnasest niiskunud seinte väljakuivamine ei toimuks väljapoole ja ei kahjustataks sellega sokli piirkonda. Samuti takistab seintele paigaldatud hüdroisolatsioon müüritise niiskumist sadevetest tingitud nõrgvee toimetel.

Müüritise märgumist pinnasevee ja sadevete mõjul saab esmaselt vähendada umber hoone paiknevate panduste korrastamisega. Tuleb jälgida, et vihmavesi ja sadeveerennidest kogutud vesi oleks juhitud kaldega hoonest eemale.

Teiseks parandaks olukorda ka hoone perimeetrile drenaažitorustiku rajamine. Samas kui ruumide funktsiooni ei muudeta, siis pole antud tööd esmase tähtsusega.

Eluruume keldrisse ei soovita teha (või siis tuleks teostada eelnevalt räägitud horisontaalne+vertikaalne + põranda hüdroisolatsioon) Võimalusel võiks kaaluda ka külmade keldriruumide lagede soojustamist,

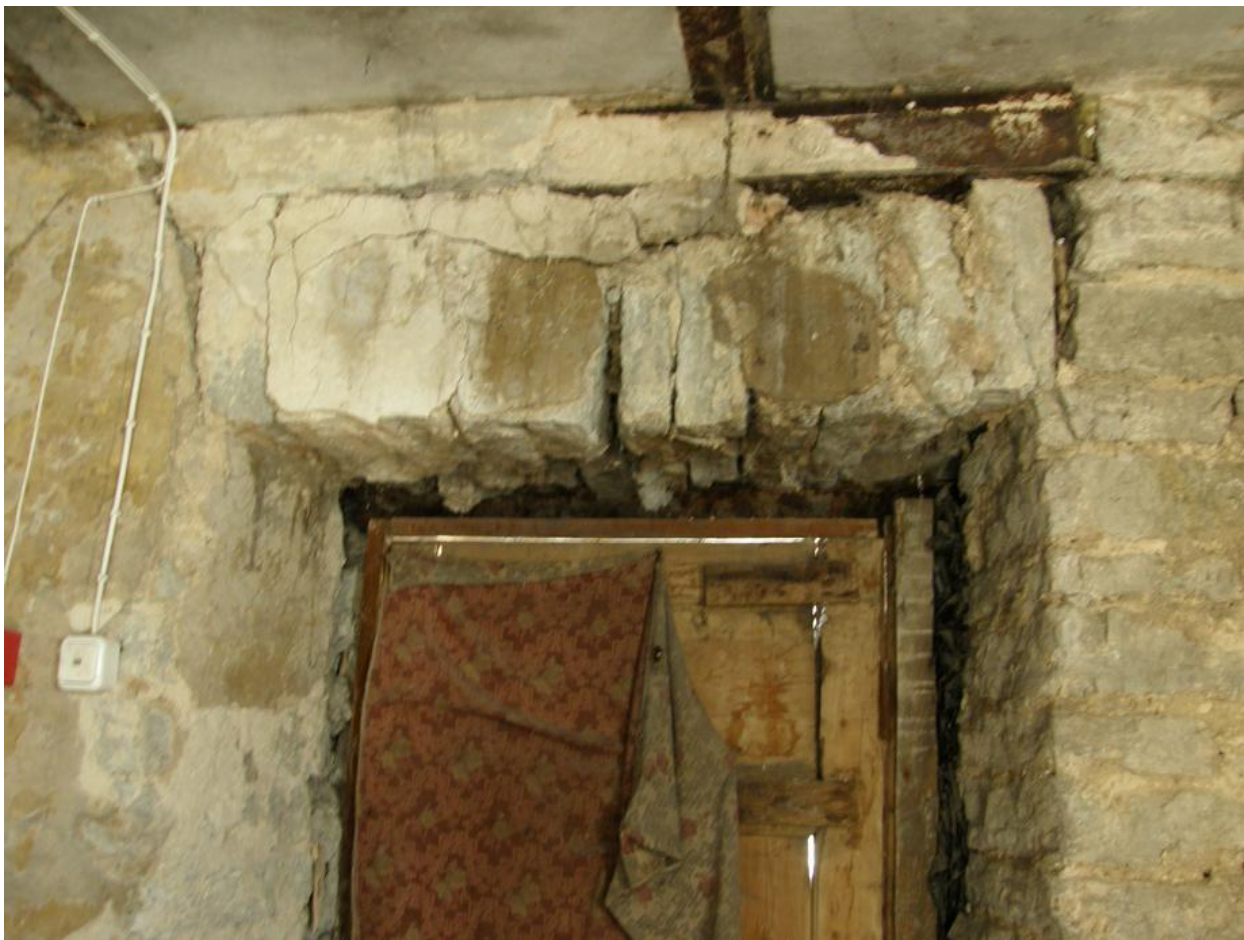
**Foto 3. Keldri ukse sillus**

Samuti on pragunenud lõunapoolse akna alumine seiniosa ja mõnede avade sillused (Foto 3) on deformeerunud. Pragude iseloom viitab lokaalsetele kahjustele.

Keldri vahelaed on terastaladel betoonvahetäitega. Terastalad on I-profiiliga. Kasutatud on erinevaid terastalasi, mõõtmistulemused on kantud joonisele. Terastalad on vähesel määral korrodeerunud, mistõttu on kohati eemaldunud neid kaitsev betooni või krohvikihht.

Keldri ukse- ja aknaavade sillused on laotud paekividest. Kohati on sillused halvas seisukorras ja vajavad renoveerimise käigus tugevdamist või korrastamist.

Fotel olev ukse sillus on deformeerunud. Sillus laduda kas uuesti või toetada alumises pinnas.

Terastaladel betoonplaadiga vahelae koormus ei mõju sillusele, vaid on toetatud täiendavalt paigaldatud terassillusele.

Hoone keldri terastalad on korrodeerunud ja neid kaitsev betooni- või krohvikihit on eemaldunud.

Vajunud trepikoja keldriseina alla valada näiteks koos pinnasel põrand korrastamisega põrandaplaadi serv vms. Pragunenud müüritise vuugid korrastada.

Terastalad tuleb puhastada ja krohviga katta nii tuleohutuse kui korrodeerumise seisukohast lähtudes.

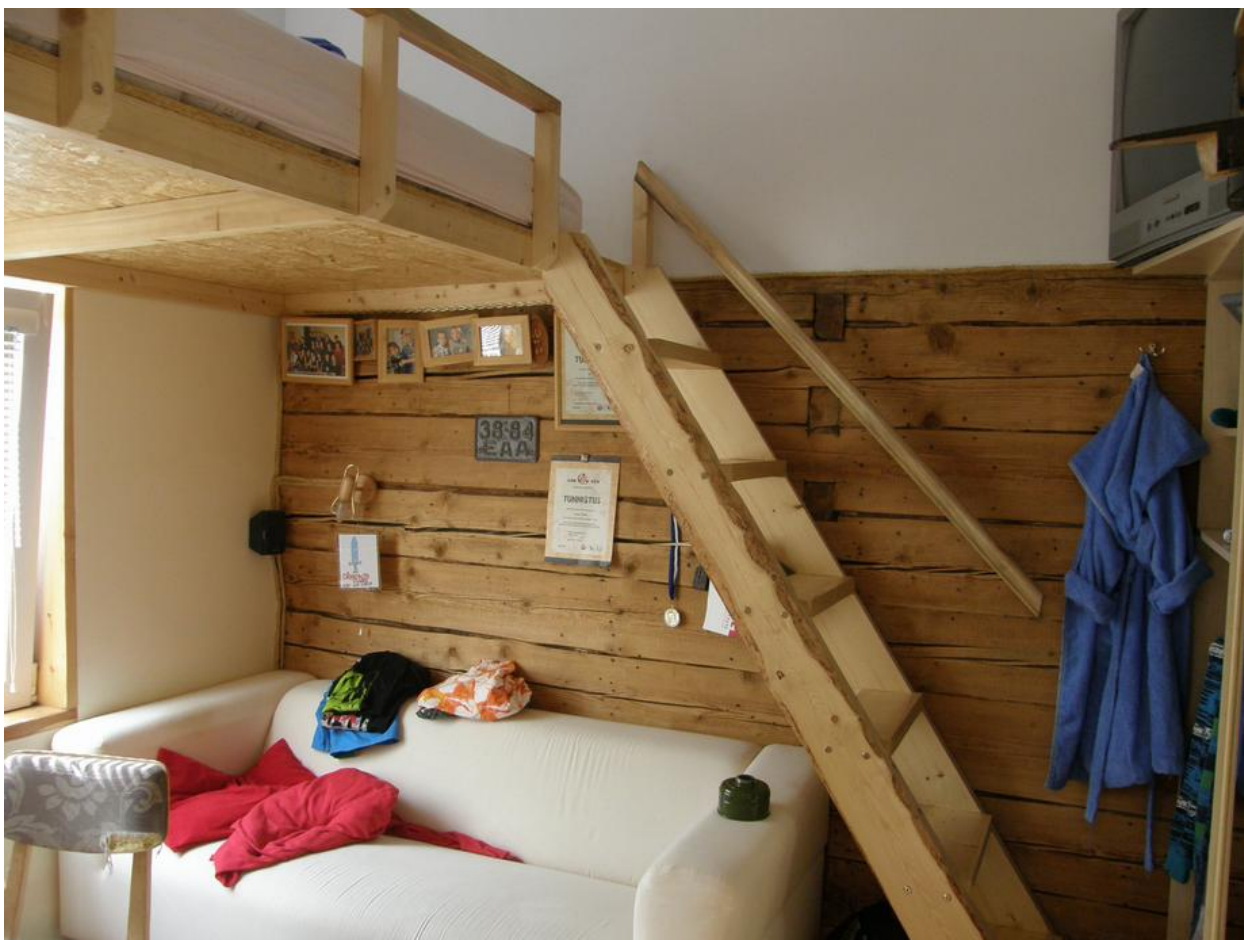
**Foto4. Esimese korruse korter nr.4 ja nr. 1 vaheline rõhtpalkidest kandesein**

Korterite remonttööde käigus on väga paljudes kohtades jäigastavad seinad välja lõhutud. Kusjuures ei ole paigaldatud täiendavaid tugevdusprusse või tenderposte. Samuti on eemaldatud siseviimistluskihtid-krohv jms, et eksponeerida ehituspalki. Umberehitused on halvendanud hoone ehitustehnilist seisukorda. Kohati on seinad välja nõtkunud ja seinte ebatiheduste tõttu levivad naaberkorteritest suitsulõhnad, häiriv müra jms.

Esimese korruse korteris nr.4 mõõdeti korteri nr.1 vahelise siseseina väljanõtkumiseks sein keskosas 25mm (Foto 4). Seinte ühenduskohas on säilinud jäigastava sein tappide otsad.

Kandvateks seinteks on hoonel välisseinad, trepikoja seinad ja korterite vahelised seinad. Kandvate seinte väljavajumist ja nõtkumist takistavad tappühendustega liidetud vaheseinad.

Korterite remonttööde käigus on väga paljudes kohtades jäigastavad seinad välja lõhutud. Kusjuures ei ole paigaldatud täiendavaid tugevdusprusse või tenderposte. Samuti on eemaldatud siseviimistluskihid-krohv jms, et eksponeerida ehituspalki. Ümberehitused on halvendanud hoone ehitustehnilist seisukorda. Kohati on seinad välja nõtkunud ja seinte ebatiheduste tõttu levivad naaberkorteritest suitsulõhnad, häiriv müra jms.

Fotol oleva sein on välja nõtkunud ligikaudu 25mm.

Kui seni pole jäigastavate vaheseinte eemaldamine kaasa toonud veel avariilist olukorda, siis põõningukorruse väljaehitamisel tuleb antud probleemile pöörata oluliselt suuremat tähelepanu. Kohati on jäigastamata seinte pikkused üle kaheksa meetri. Tavapärast ei ole rõhtpalkseintes kasutatud üle kuue meetri pikkuseid palke, sest pikemate palkide puhul on raske ühtlase läbimõõduga ristõiget saavutada. Seetõttu on antud palgid jätkatud, mis raskendavad olukorda veelgi (Foto 6). Koormuste suurenemisel võib esineda välja nõtkumise oht. Selle vältimiseks tuleb kunagiste jäigastusseinte asukohtadesse paigaldada näiteks pingutustalad. Väljast saab hoone soojustamisel need peita paigaldatavate väliskihide sisse. Pingutustalad fikseerida alusmüüritise ja vahelagede külge.

Pööningukorruse väljaehtamisel ja hoone renoveerimisel tuleks eemaldatud jäigastavate vaheseinte ja kandeseinte liitumiskohtadesse paigaldada sirgestus- (pingutustalad). Võimaliku tulekahju korral tekkiva suitsu ja leekide leviku piiramiseks tuleks seinad katta krohvi vms.

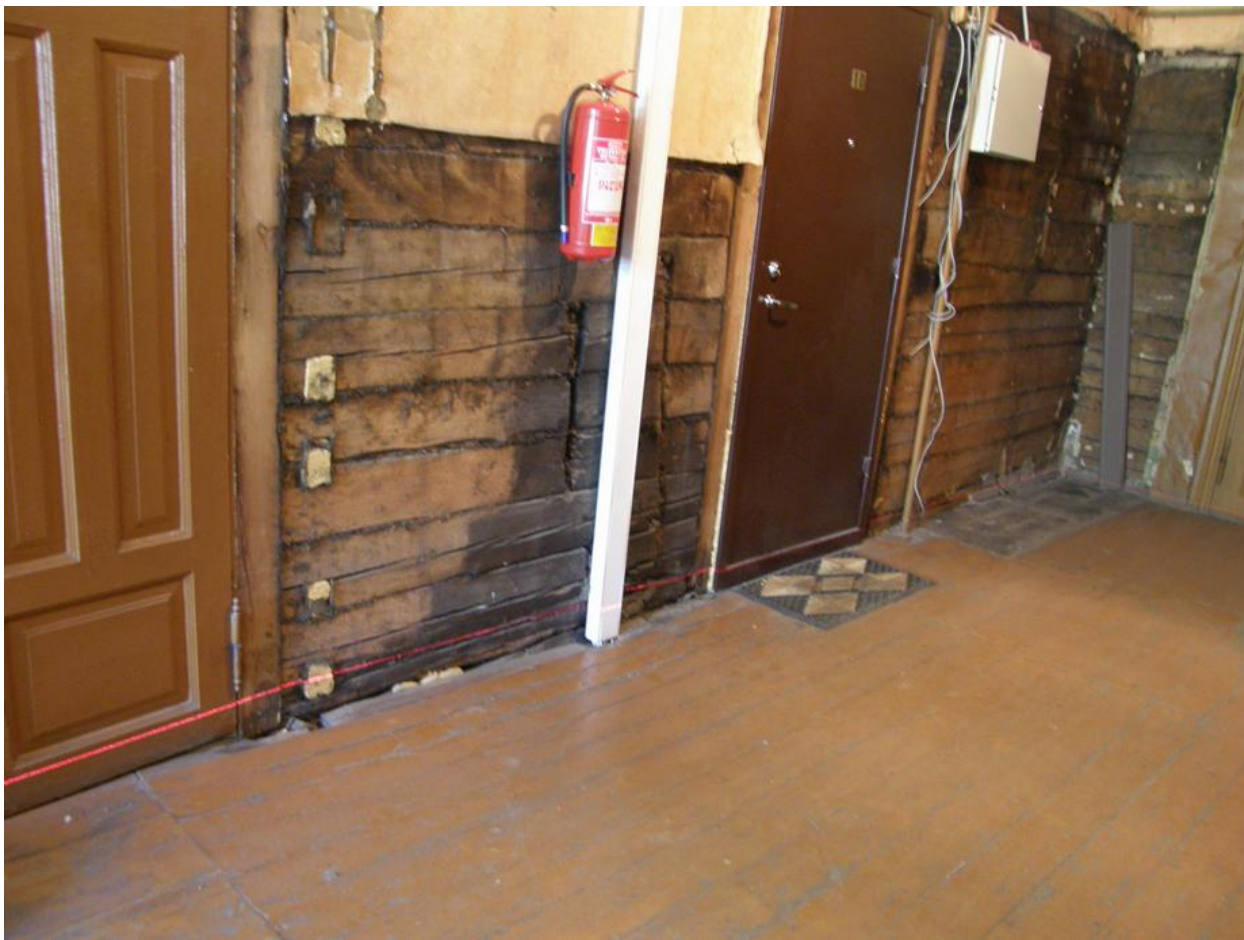
**Foto 5. Teise korruse trepikoja põrand**

Kõige suuremad vajumid esinevad tagumise trepikoja (Foto 5) ja korter nr.2 põrandate osas. Põranda tasapindade erisuseks mõõdeti maksimaalselt 8,5cm. Tulemused on kantud joonisele.

Trepikoja põranda äravajumise on põhjustanud kas trepi koormus, sõlmede järgi andmine, võimalikud ümberehitused või ehitusaegsed vead.

Hoonel on puittaladel puistetäitega vahelaed. Vahelaed on visuaalse vaatluse põhjal paljudes kohtades tugevalt läbi vajunud. Ekspertiisi käigus mõõdeti ekstreemsemad vajumid. Fotel on näha horisontaalne laserkiir, mis trepikoja nurgas on praktiliselt seina ja põranda liitumisjoonel. Samas ruumi keskmises osas on põrandad läbi vajunud.

Antud ekspertiisi käigus ei avatud korterites konstruktsioone. Ekspertiisi eesmärk oli hinnata vajumite tekkimise põhjusi ja seda, kas antud nähtus võib pööningu väljaehitamisel ohustada hoonet kui tervikut. Läbivajumised antud piirkonnas on tõenäoliselt põhjustatud kunagise tulekahju ja veekahjustuste tõttu. Olukord ei ole avariiline ja pööningu välja ehitamine olukorda ei muuda.

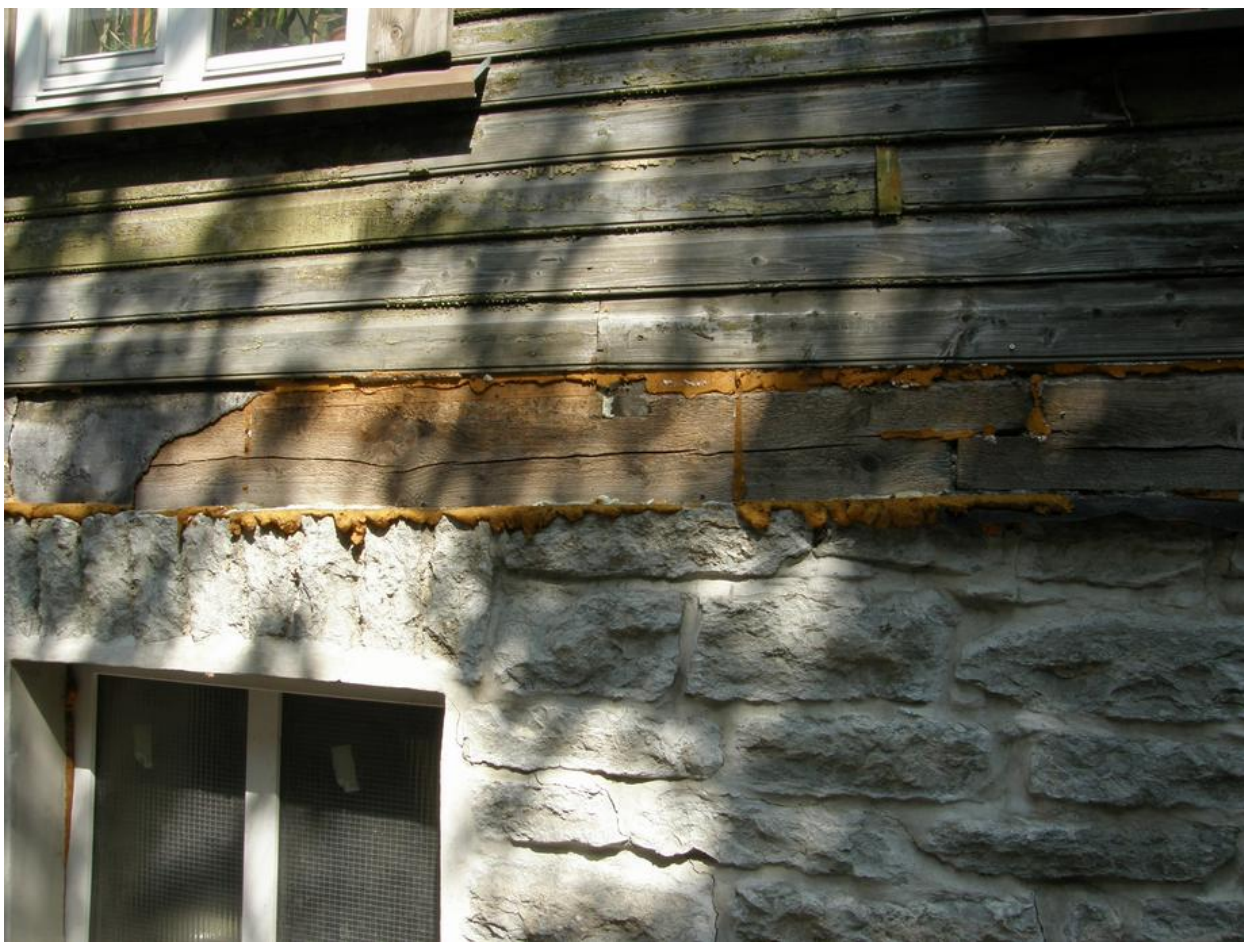
**Foto 6. Hoone välissein hoovi sissesõidutee kõrval**

Hoovi sissesõidutee poolse välisseina alumised voodrilauad on eemaldatud ja paigaldatud hüdroisolatsiooniks ruberoid. Seina õhkvahed on tihendatud makroflexiga. Vundamendi peal puudub veelaud. Õhutihedad materjalid ei lase seintel “hingata” ja niiskus koguneb umbse materjali taha. Puuduva veelaua tõttu kohuneb sadevesi müüritise peale ja alumina palgirida märgub. Loodud on soodsad tingimused mädanikseente ja putukate arenguks. Hetkel kahjustused fotografeeritud piirkonnas puuduvad.

Fotol on näha kandeseina tapitud jäigastava vaheseina palgiots. Vahesein ise on esimesel korrusel korter 1 osas eemaldatud. Paremalt pool on näha alumise palgi jätkusõlm. Välissein on nõrgestatud. Pööningukorruse väljaehitamisel suurenevad koormused seinale. Väljanõtkumise vältimiseks paigaldada pingutustalad.

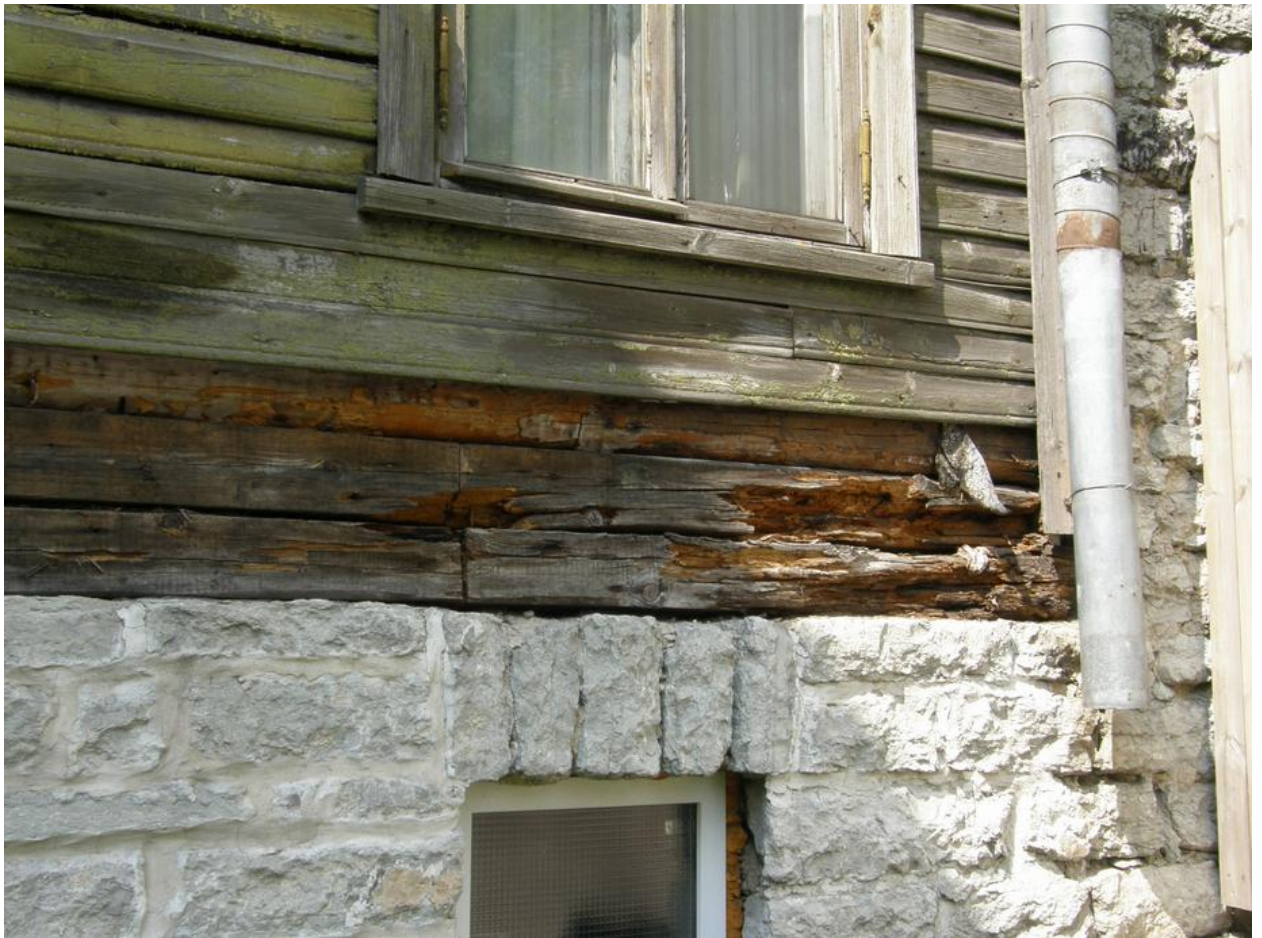
**Foto 7 Hoone välisseina nurk sisehoovi poolt**

Lõunapoolse külje välisseina alumised palgid on tugevalt kahjustunud puuduva veelaua jms tõttu. Alumised palgid tuleb proteesida või asendada.

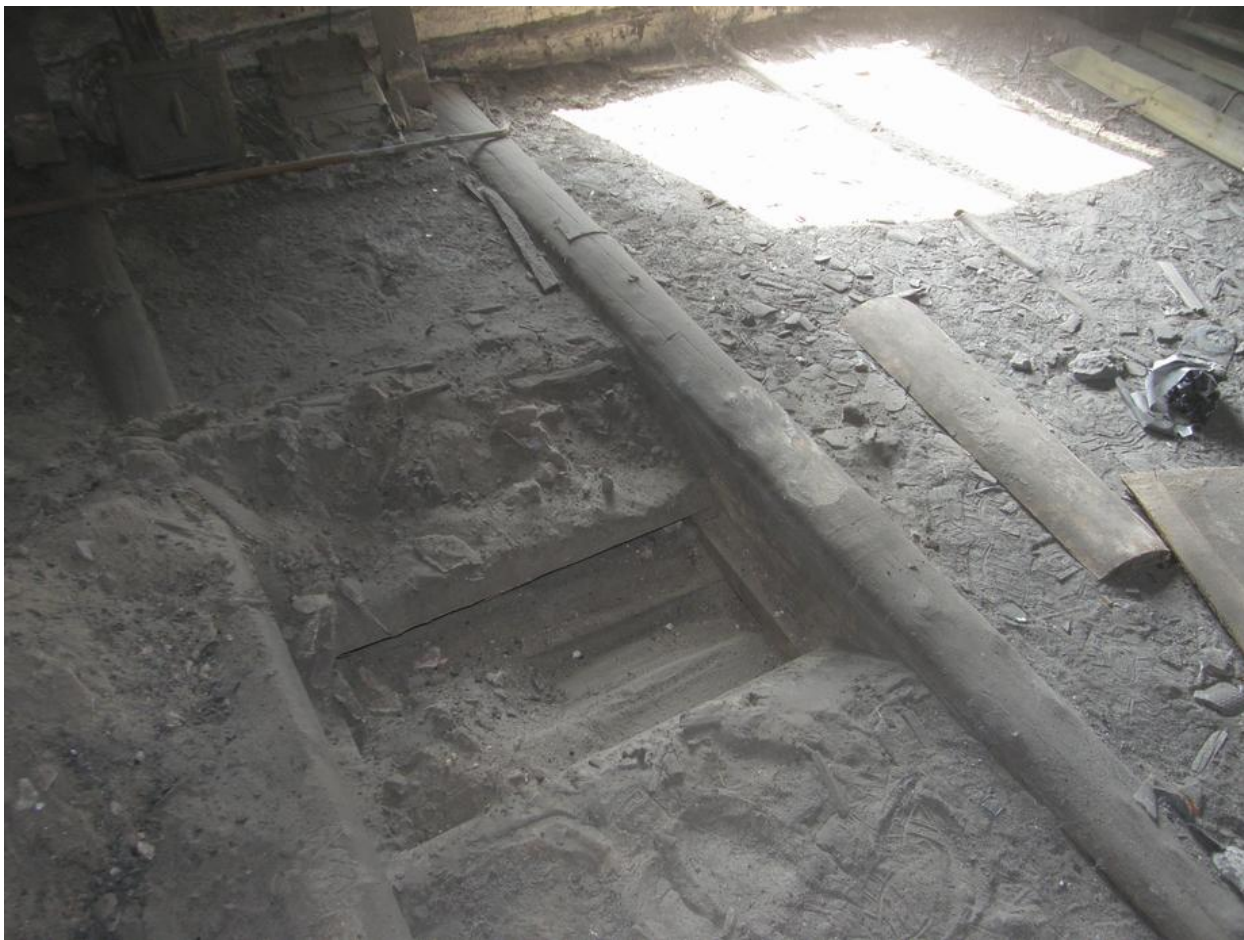
**Foto 8 šurf 01**

Pööningu põrandatalad on ristlõikega 140x250mm ja paiknevad sammuga 640 kuni 1140mm. Talade sildeava on kuni 5,14m. Allpool on toodud vahelaekonstruktsioon šurfi- 01 (Foto 8) ja šurfi-02 osas.

Pööningu põrandatalad paiknevad ebaühtlase sammuga. Talade ristlõige on 140x 250(h)mm. Pööningu välja ehitamisel tuleb kohati olemasolevaid talasi tugevdada või paigaldada lisatalad olemasolevate vahele.

Talade kandevõime kasutuspiiriseisundis on antud osas tagatud omakaalu ja lisanduva kasuskoormuse korral juhul kui talade samm ei ületaks 900mm-t. Enamasti on antud hooneosas talade samm suurem, mistõttu läbivajumid ületavad lubatud piirväärtusi. Pööningu väljaehitamisel tuleb antud osas vahelage tugevdada. Selleks näha ette lisatalad vms.

Talade kandevõime nii kande- kui kasutuspiiriseisundis on tagatud kuni 1m talade sammu korral. Antud osa pööningu põrandatalastikku ei peaks tugevdama juhul kui talastikule ei toetata täiendavalt katuse kandekonstruktsioone vms.

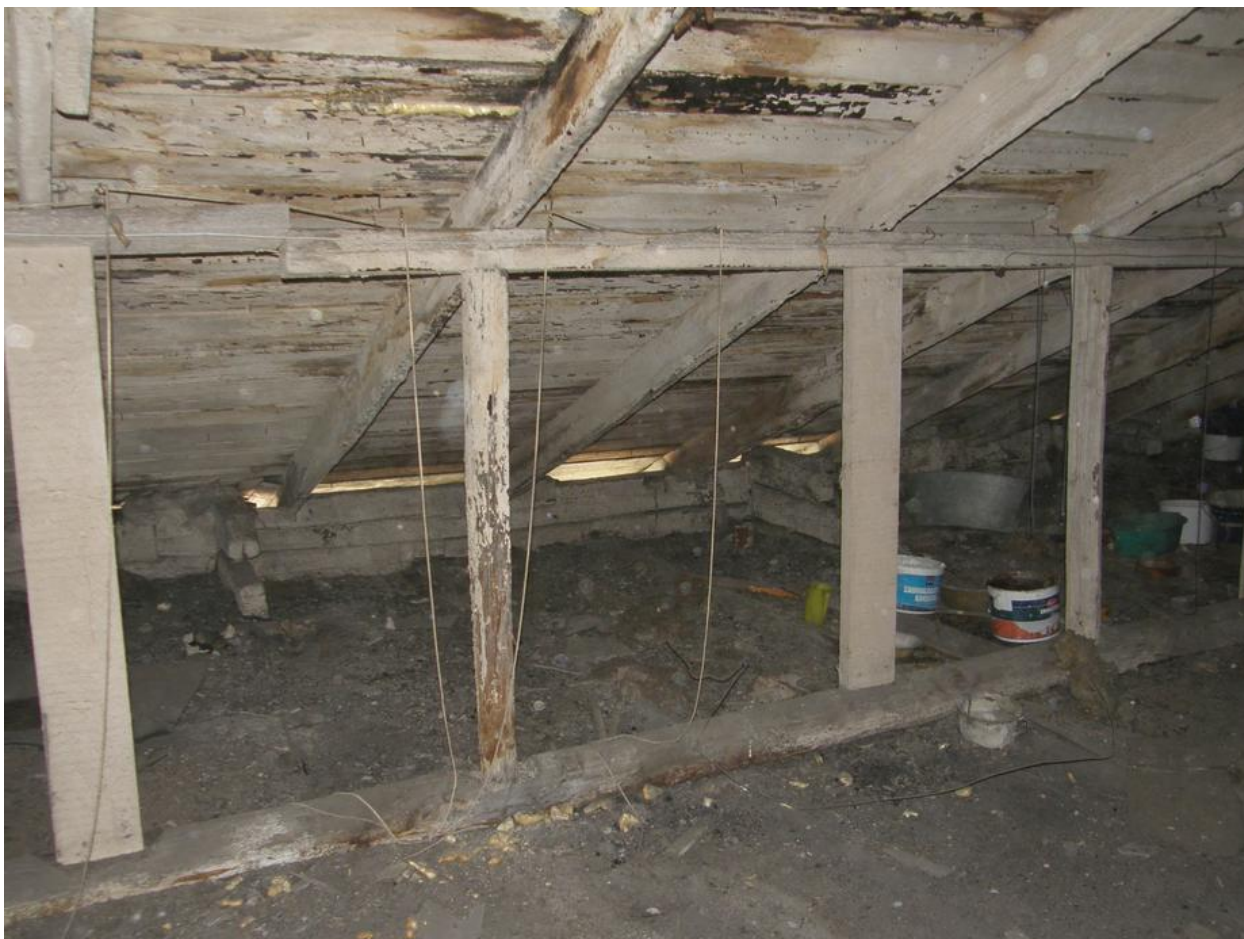
### Foto 9 Pööningu toolvärk

Ekspertiisi käigus pöörati suuremat tähelepanu kandeseintele ja vundamentidele. Katusekonstruktsioone hinnati visuaalselt. Kuna hoone on kahest nurgast põlenud, siis kõige enam on kahjustada saanud katusesarikad (Foto 9). Põlenud sarikad on hiljem üle värvitud.

Kohati on nii sarikad kui aluslaudis saanud kannatada läbijooksude tõttu.

Hoone on põlenud vähemalt kahel korral, mistõttu katusekonstruktsioon on suuremate-väiksemate põlengu kahjustustega. Sarikate ja kandekonstruktsiooni öestunud pind on hiljem üle värvitud.

Pööningu nivendisein on kolme palgirea kõrgune ja kammitsatega ankurdatud laetalade külge. Kohati on ühendused lahti tulnud. Nendes osades, kus muudetud konstruktsioonis säilitatakse olemasolevat lahendust, tuleks ettenäha kammitsate korrastamine.

Katusekonstruktsioon renoveerimise ja pööningu väljaehitamise käigus asendatakse. Tänavapoolne nivendisein ankurdada näiteks planeeritavate vaheseinte külge või säilitada olemasoleval kujul (korrastada)

Pööningu välja ehitamisel muudetakse katuse konstruktiivset lahendust ja soovitavalt tuleks asendada kogu puitmaterjal. Olemasolevat puitu kasutada sekundaarsetes konstruktsioonides.
