Report Date 18.01.2012

Company FASSAADIKESKUS OÜ
Address Kohila 3 Tallinn 56 971 115
Thermographer Lehar

Customer Gerli Noodapera
Site Address Tuule tee 28
Contact Person gerli191@gmail.com 56909889

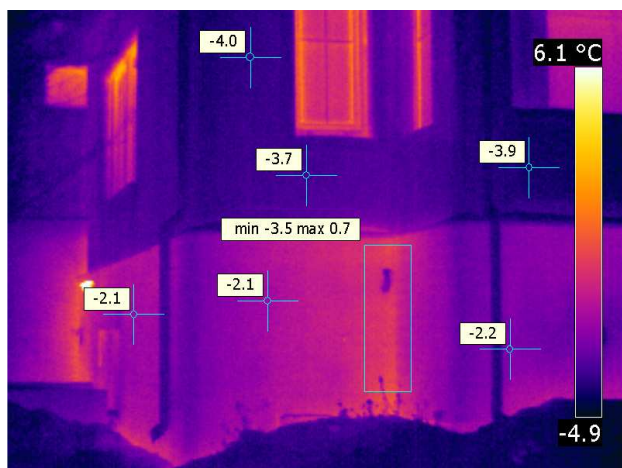
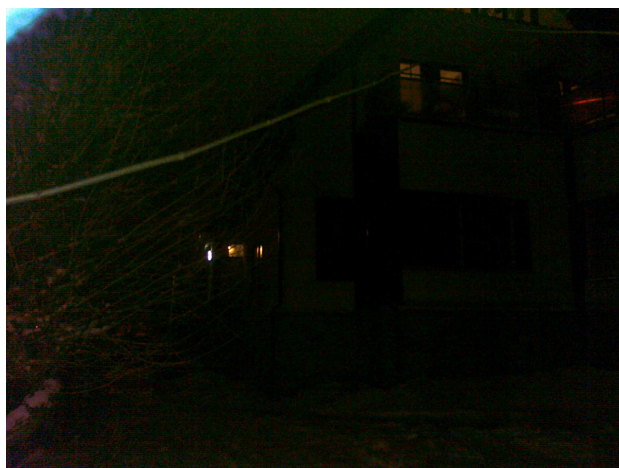
Tempertauri erinevus ei ole väga suur. Keskmiselt sisenukade ja sirgete seinte temperatuuride vahe on 3 kraadi, antud juhul ca 4-5 kraadi. Probleem võib olla sokli osa soojustuse tihendamises.

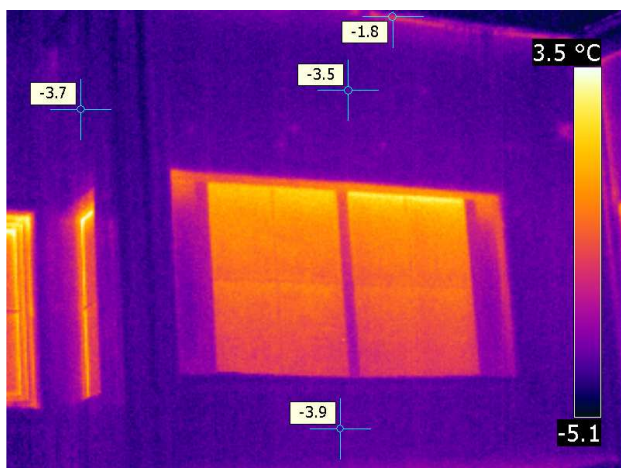
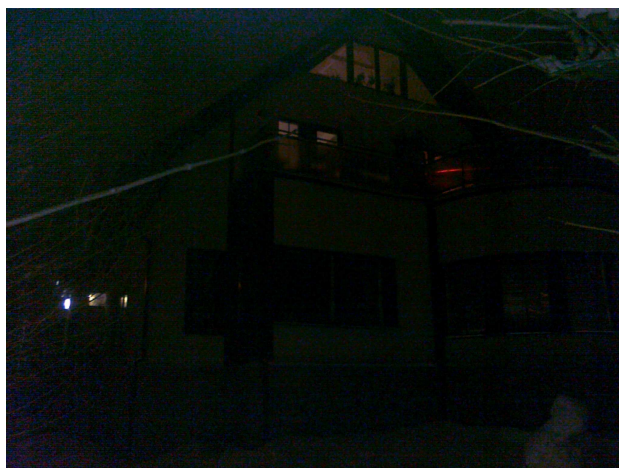
Seina pinnad ühtlase temperatuuriga. Märgatavaid soojalekkeid ei esine.

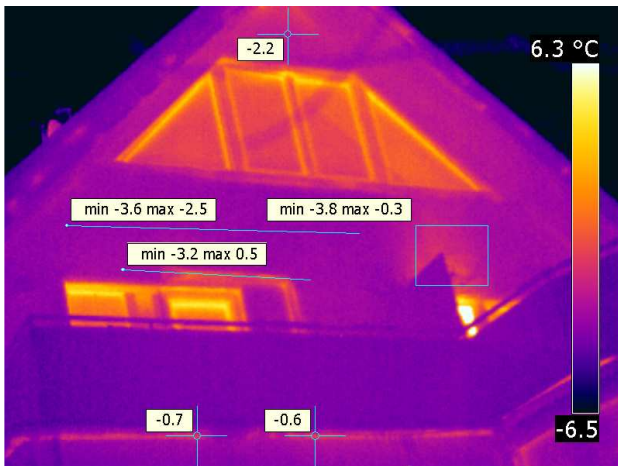
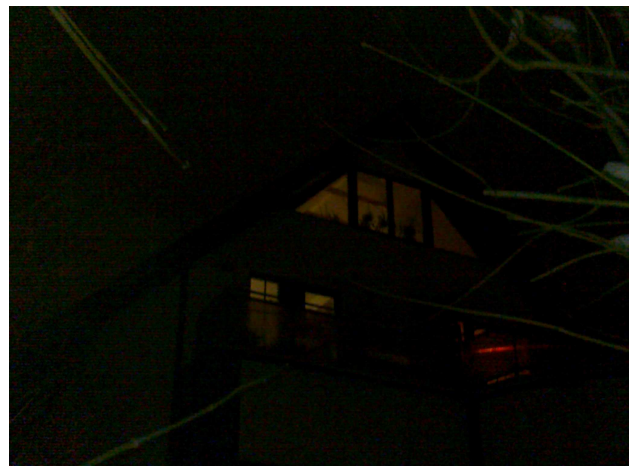
Rõdude ja terrasside akende kohal asuvate seinte temperatuur on alati kõrgem kuna toast kiirgab sinna soojust, ei tohiks tegemist olla lekkega.

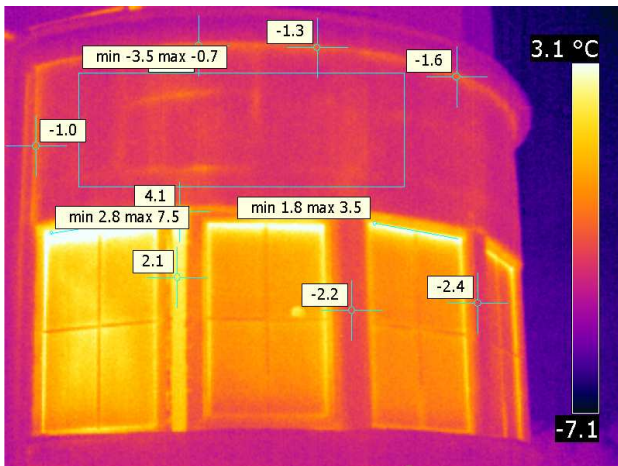
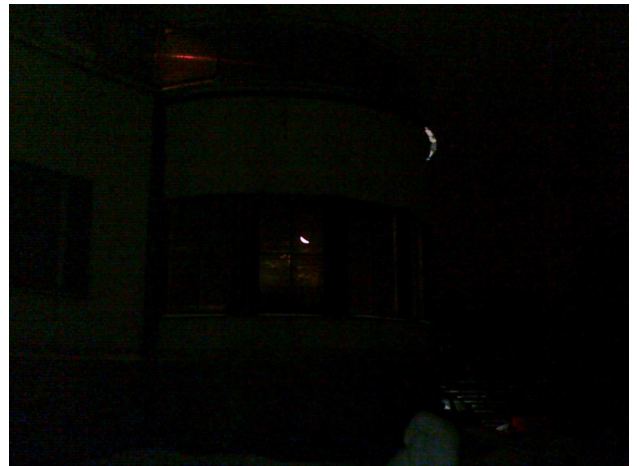
Akende vahelsiel alal märkimisväärsed temperatuuri erinevused. Akende kohal soojustus ebaühtlane.

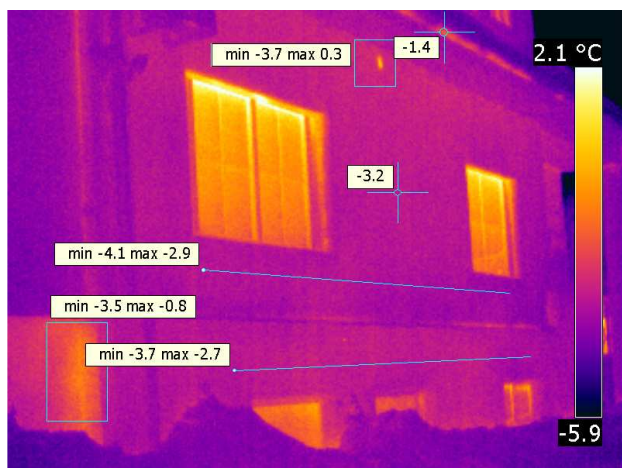
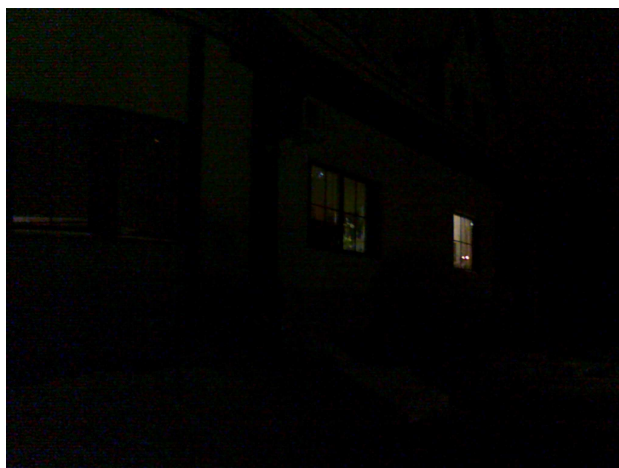
Selles fassaadi osas on märgata tuulekasti sees väikeseid temperatuuri erinevusi. üks põhjuseid võib olla soojustuse paigaldamisel tehtud vead.

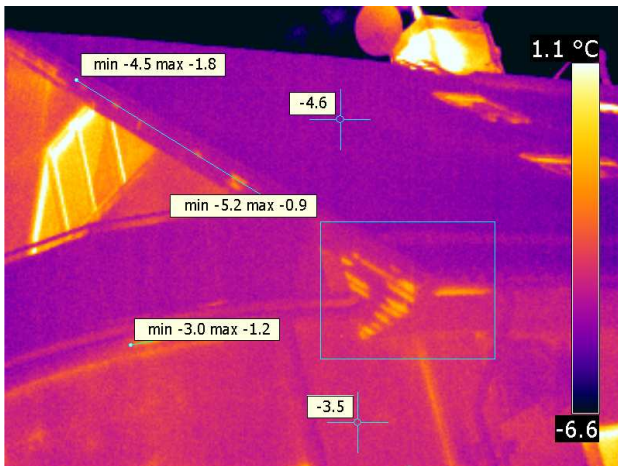
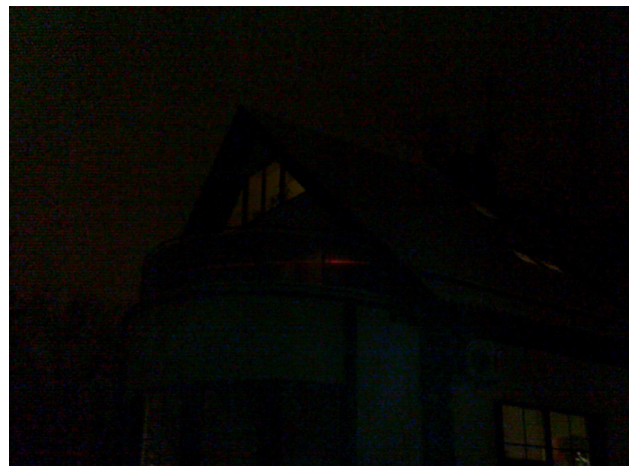
Ka siin on märgata tuulekasti sees temperatuuri erinevusi, üks põhjuseid võib olla soojustuse paigaldamisel tehtud vead.

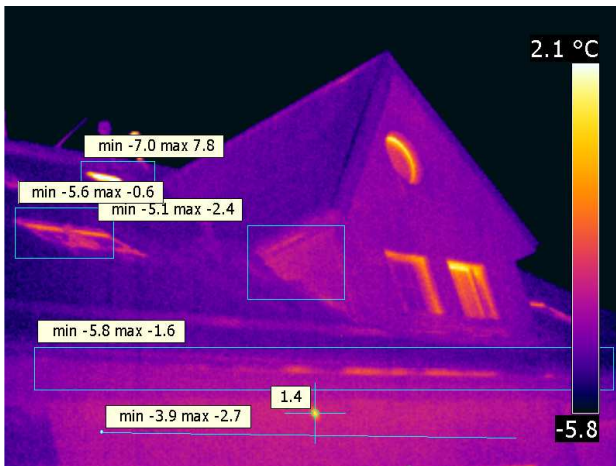
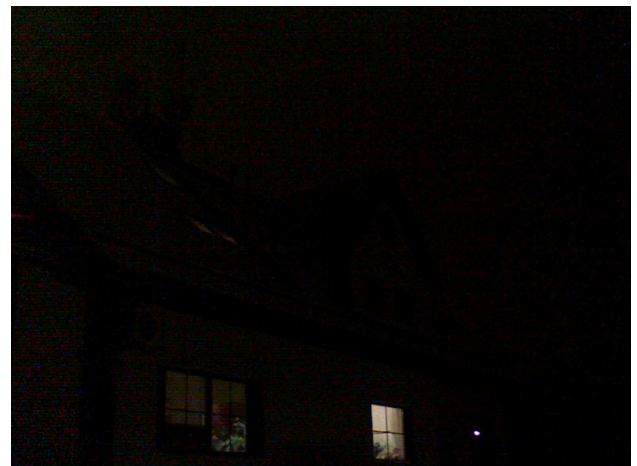
Tuulekasti sees temperatuuri erinevused. 3 korruse katuseaknal võrreldes teiste katuseakendega on liiga suur temperatuuri vahe.

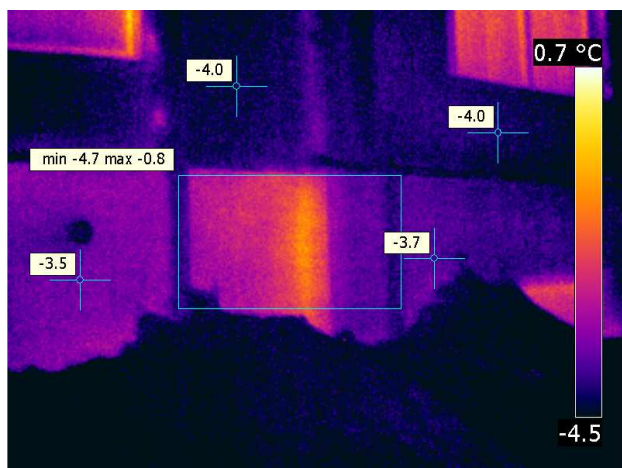
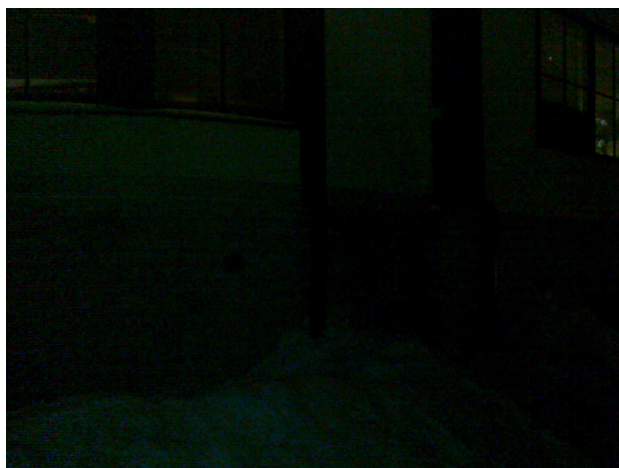
Tempertauuri erinevus ei ole väga suur. Keskmiselt sisenukade ja sirgete seinte temperatuuride vahe on 3 kraadi, antud juhul ca 4-5 kraadi. Probleem võib olla sokli osa soojustuse tihendamises.

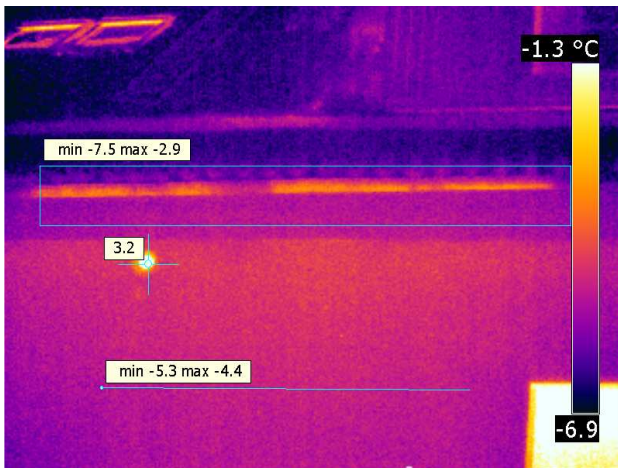
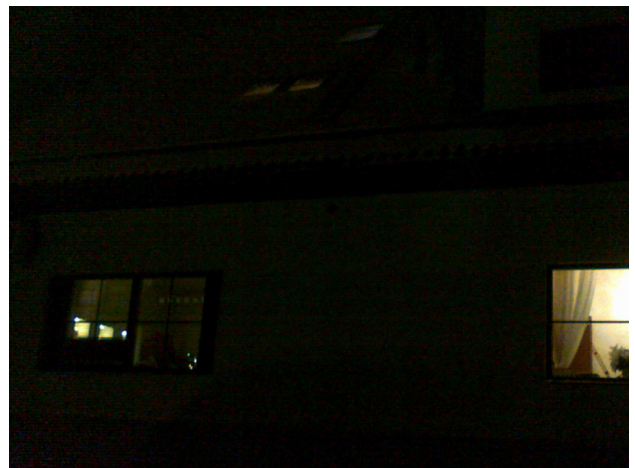
Description
Selles fassaadi osas on märgata tuulekasti sees temperatuuri erinevusi.

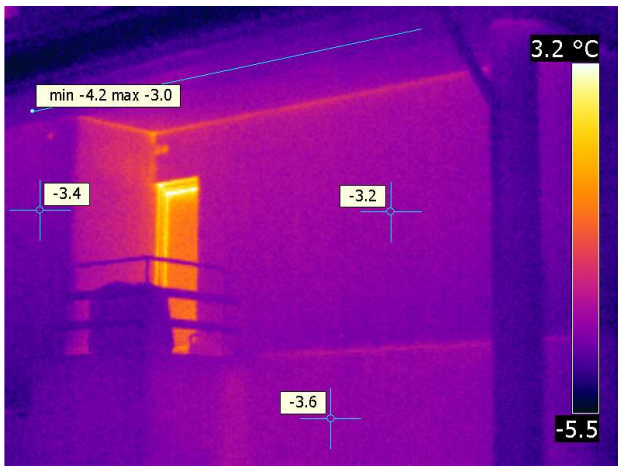
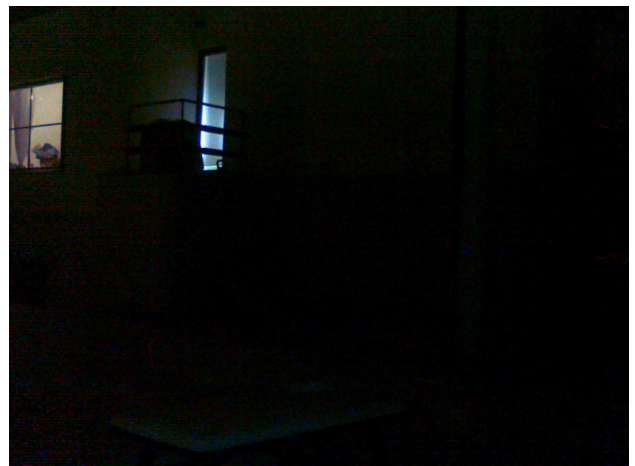
Tuulekasti temperatuur on ühtlane mis näitab et soojakaod peaksid olema selles piirkonnas minimaalsed. Rõduduste lähedal asuvate lagede ja seinte temperatuur on alati kõrgem kuna toast kiirgab sinna soojust. ei tohiks tegemist olla lekkega.

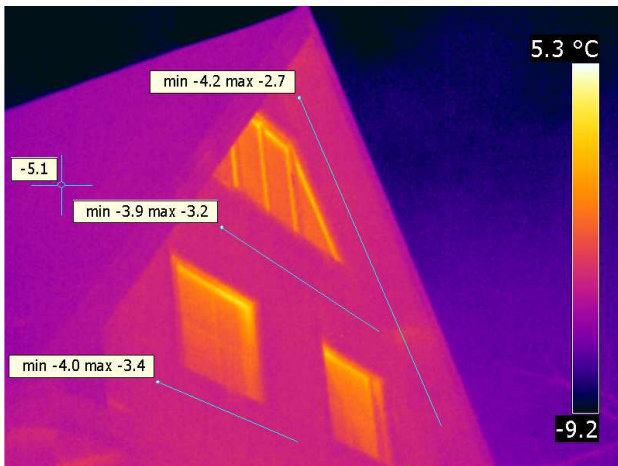
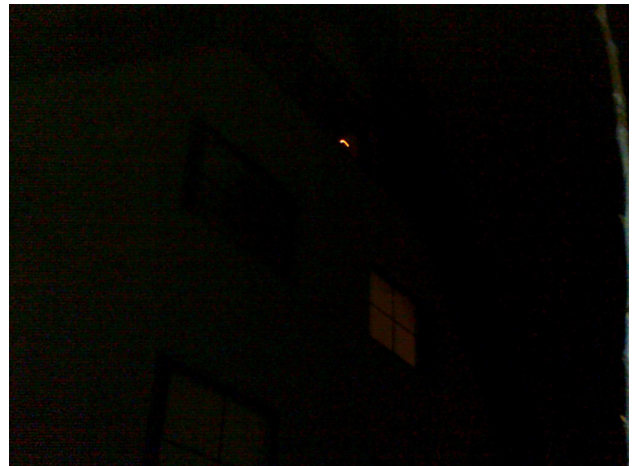
Akende lähedal asuvate lagede ja seinte temperatuur on alati kõrgem kuna toast kiirgab sinna soojust. ei tohiks tegemist olla lekkega. Aknapaledes on kõrgemad temperatuurid vaid klaasi servades mis on normaalne.

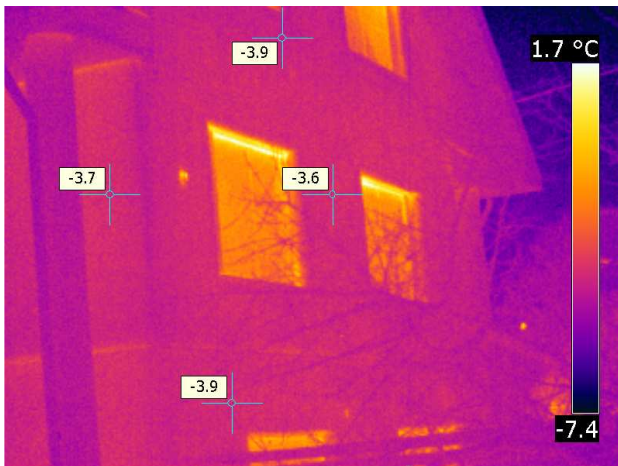
Description
Temperatuurid on selles majaosas ühtlased, soojalekkeid ei ole näha.

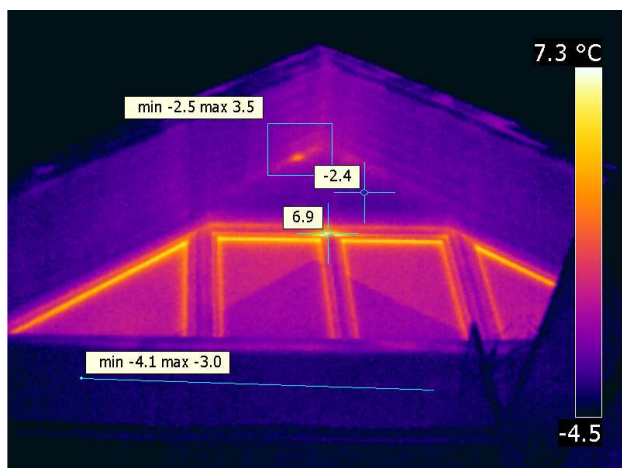
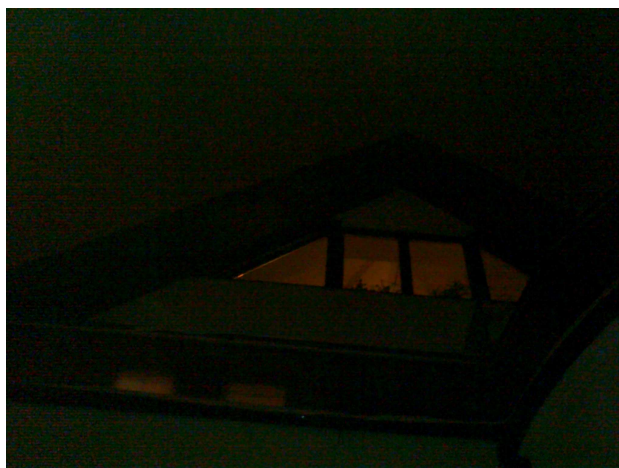
Akendel võib probleem olla tihendites mis tuleks üle vaadata. Selles fassaadi osas on märgata tuulekasti sees temperatuuri erinevusi. Üks põhjuseid võib olla laepealse soojustuse ebatiheusus või akende paigaldamisel tehtud vead.

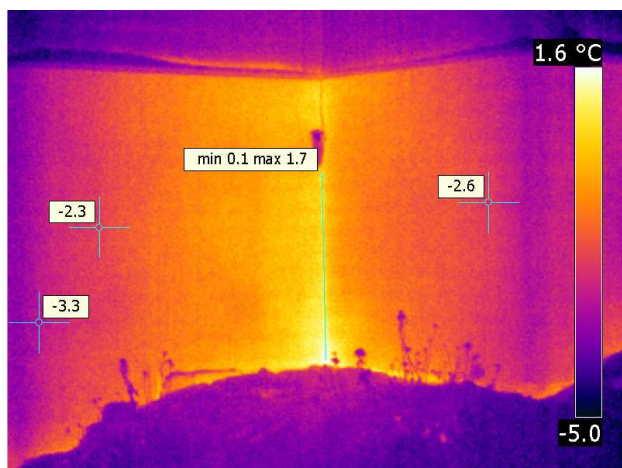
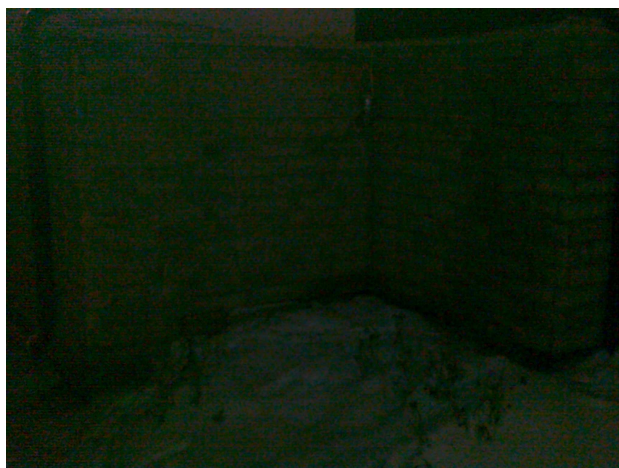
Keskmiselt sisenurkade ja sirgete seinte temperatuuride vahe on 3 kraadi, antud juhul ca 4-5 kraadi. Probleem võib olla sokli osa soojustuse ebatiheduses.

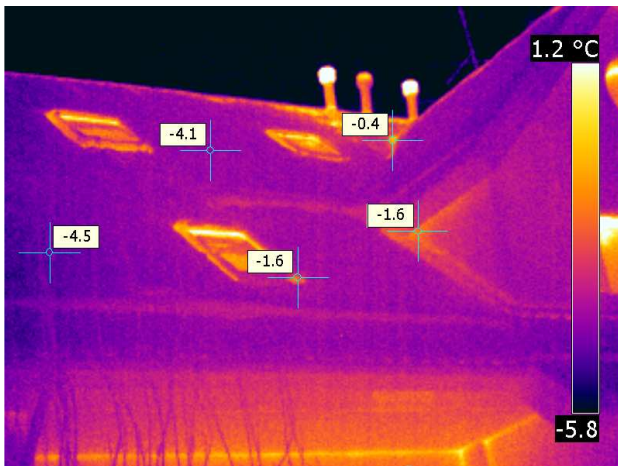
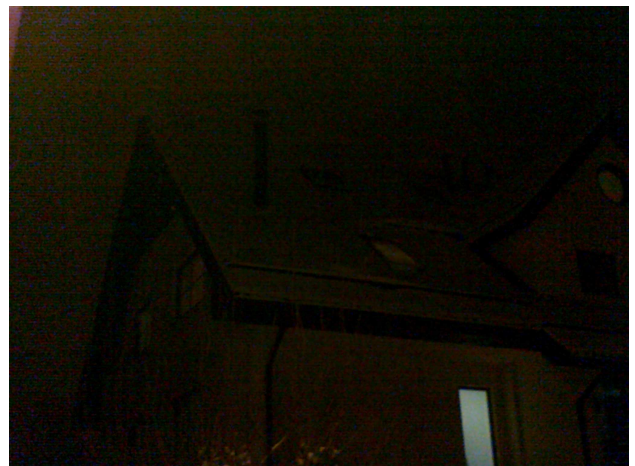
Description
Vintskapi ja katuse ühenduskohas on näha temperatuuri erinevusi. Alumisel katuseaknal on ka probleeme.

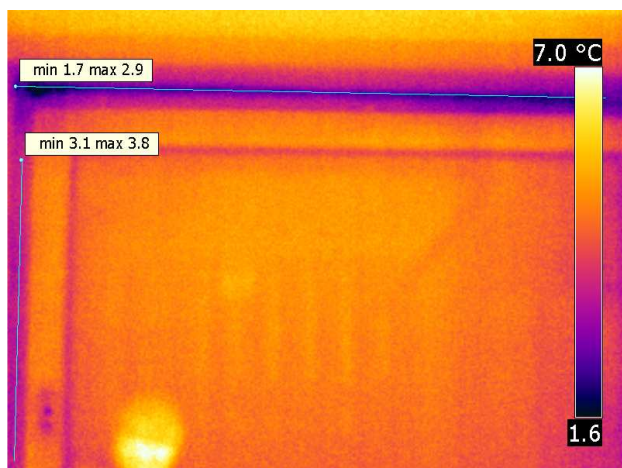
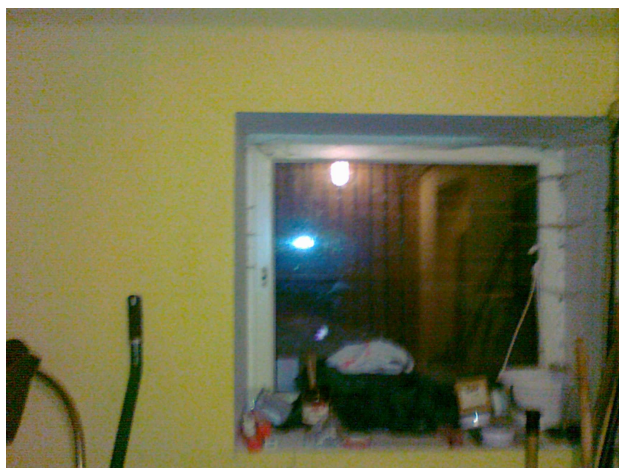
Keldriakna ülaosas on väikesed probleemid. Tuleks üle vaadata.

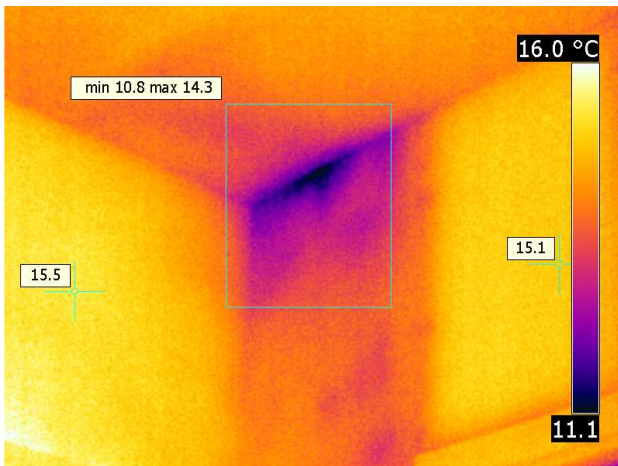
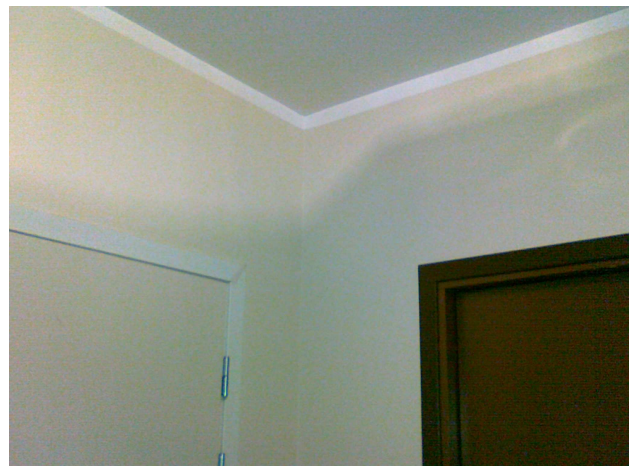
Siin on märgata külmasild mis viitab soojustuse ebatihedusele või märgunud seinale.

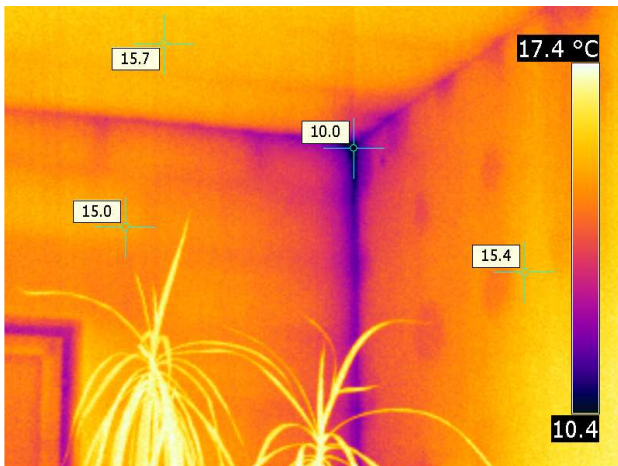
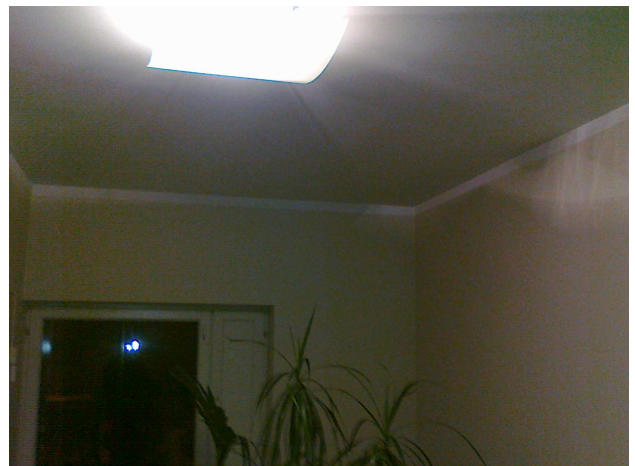
Ka siin on märgata külmasild mis viitab soojustuse ebatihedusele või märgunud seinale.
