**Report Date** 18.01.2012

**Company** FASSAADIKESKUS OÜ  
**Address** Kohila 3 Tallinn 56 971 115  
**Thermographer** Lehar

**Customer** Gerli Noodapera  
**Site Address** Tuule tee 28  
**Contact Person** gerli191@gmail.com 56909889

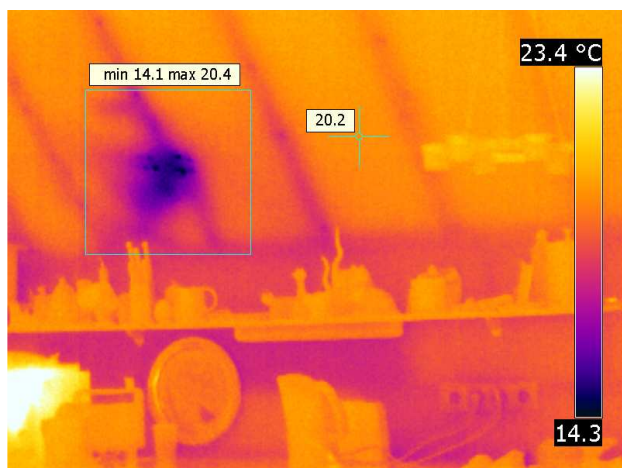
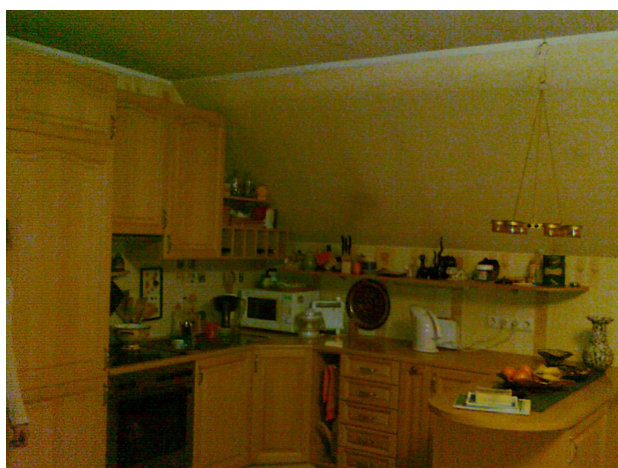
Siin on märgata pinnatemperatuuri erinevusi mis meenutavad tuulest tekitatud jahtumist. kusagilt võib pääseda välisõhk lae ja katuse vahel olevasse villa. Keskel on ka jahedam laik mis halvemal juhul võib tähendada vee läbijooksu.

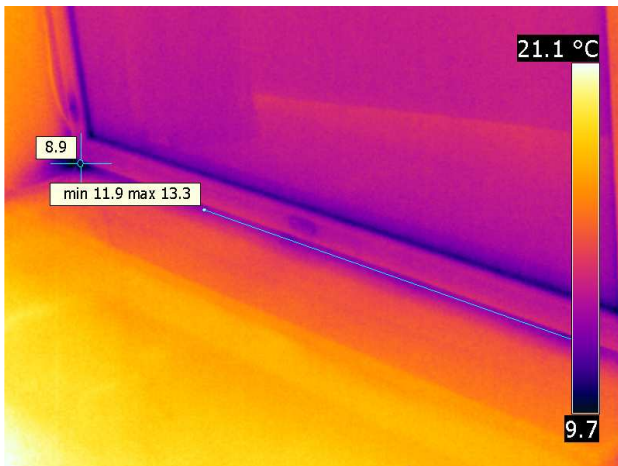
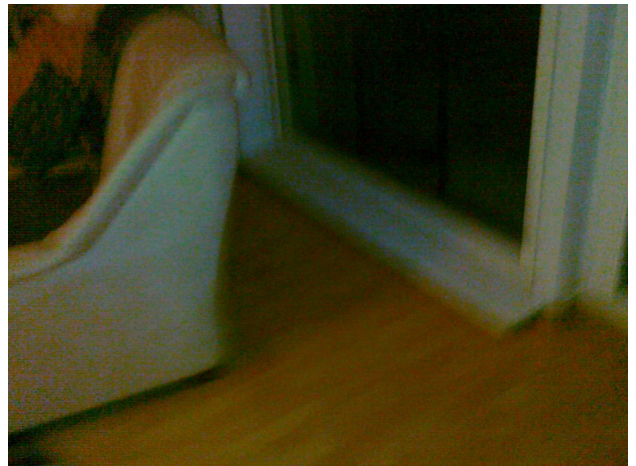
Siin akna vasakul nurgas on temperatuuri erinevus, üks põhjuseid võib olla akende paigaldamisel tehtud vead.

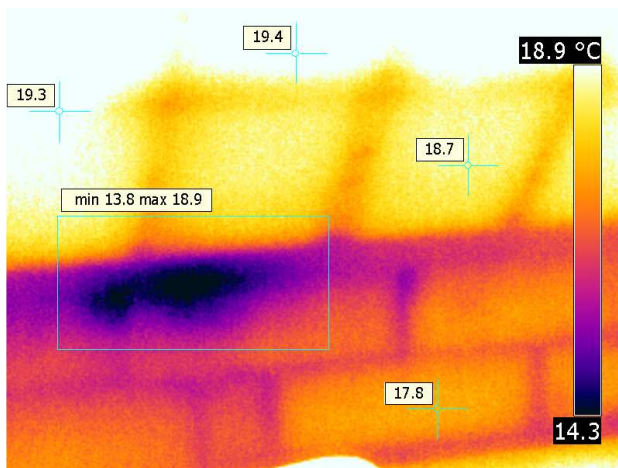
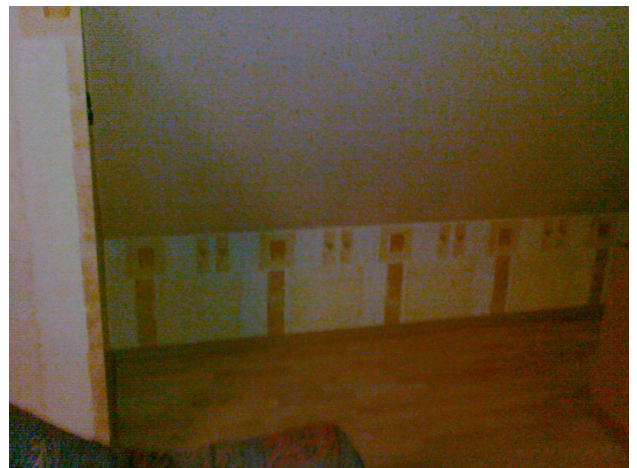
Märgata on pinnatemperatuuri erinevusi mis meenutab tuulest tekitatud jahtumist. Müüri pealevalatud vöö on miskipärast jäänud väikeseks külmasillaks. Üks põhjustest võib olla soojustuse ebatihedus.

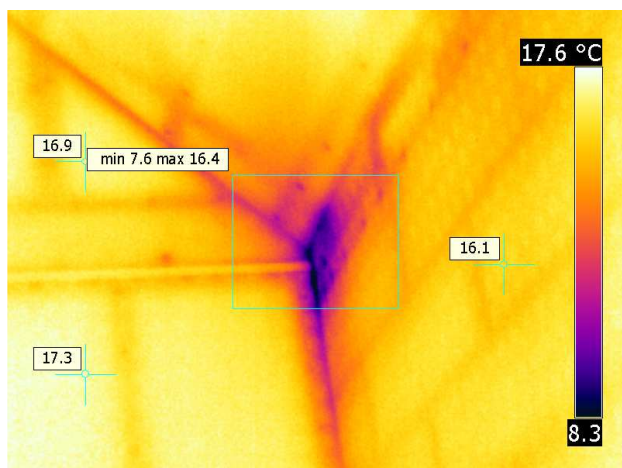
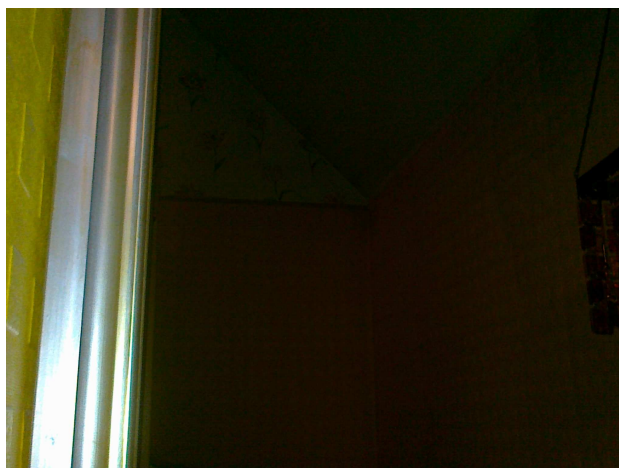
Ka siin on märgata liiga suuri pinnatemperatuuri erinevusi mis viitab soojustuse ebatihedusele või märgunud seinale.

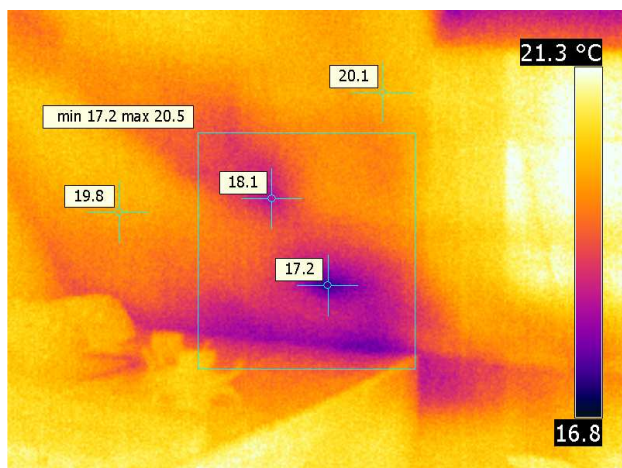
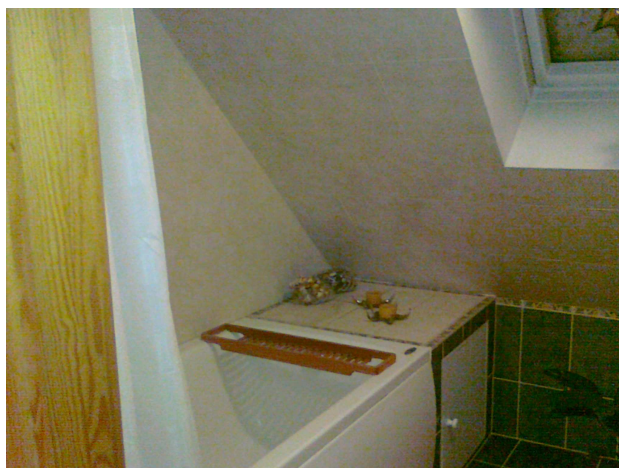
Ka siin on märgata pinnatemperatuuri erinevusi mis meenutavad tuule tekitatud jahtumist. kusagilt võib pääseda välisõhk lae ja katuse vahel olevasse villa.

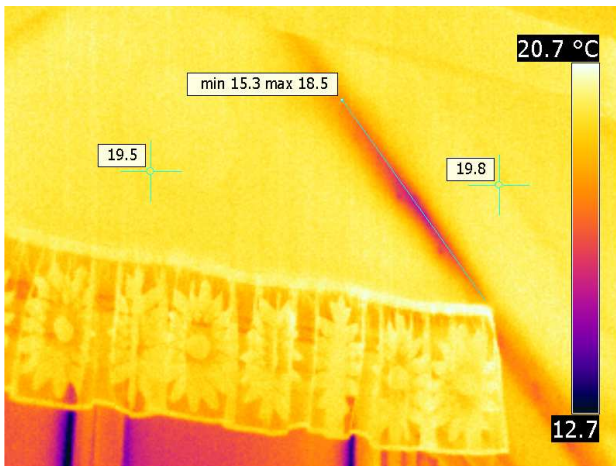
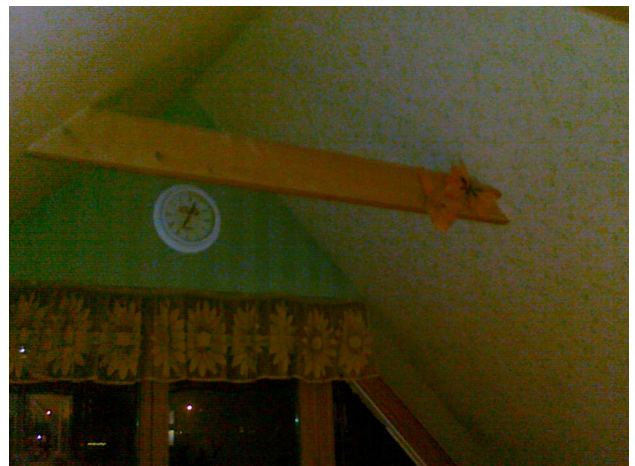
Siin on näha külmasild ehk soojustuse ebatihedus mis oli märgata ka maja väljast tehtud pildil. See võib segada loomuliku ventilatsiooni toimimist.

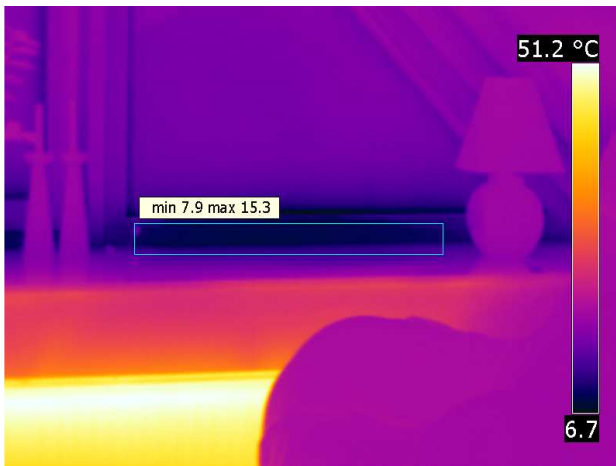
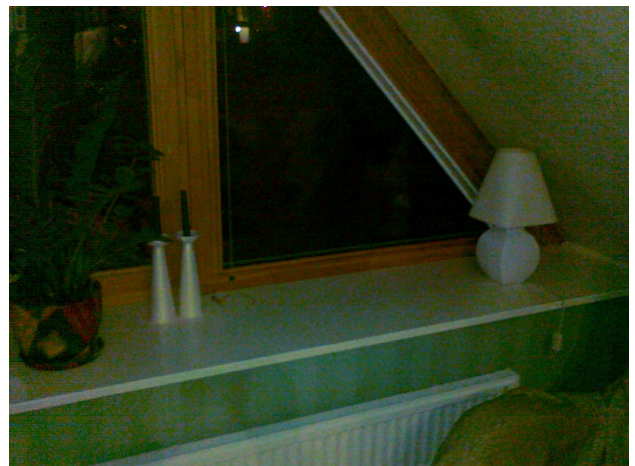
Aknaraamil on kondenseerunud vesi. Soovitan üle vaadata märgitud aknalengi ja seina vaheline ala.

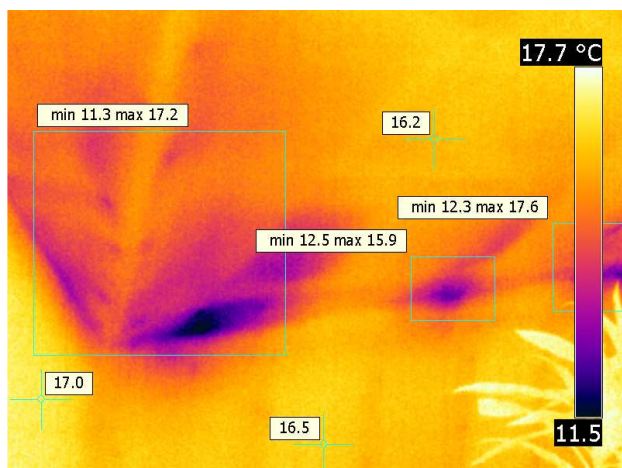
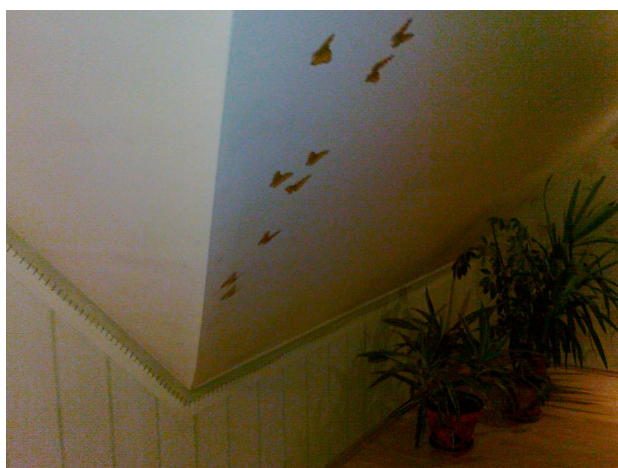
Siin on märgata pinnatemperatuuri erinevusi mis meenutavad tuulest tekitatud jahtumist. kusagilt võib pääseda välisõhk lae ja katuse vahel olevasse villa. Siin on mitu jahedamat laiku mis halvemal juhul võib tähendada vee läbijooksu.

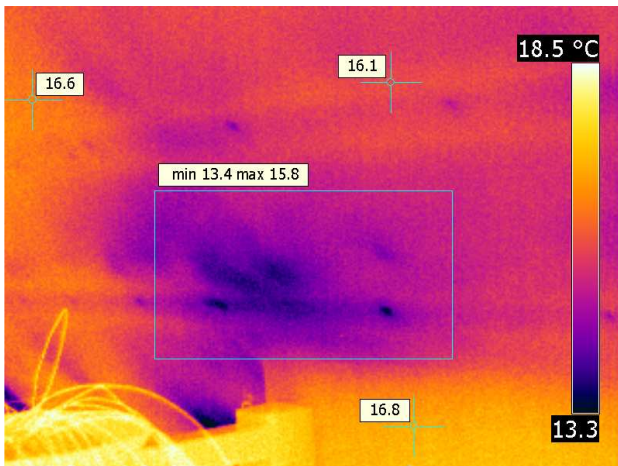
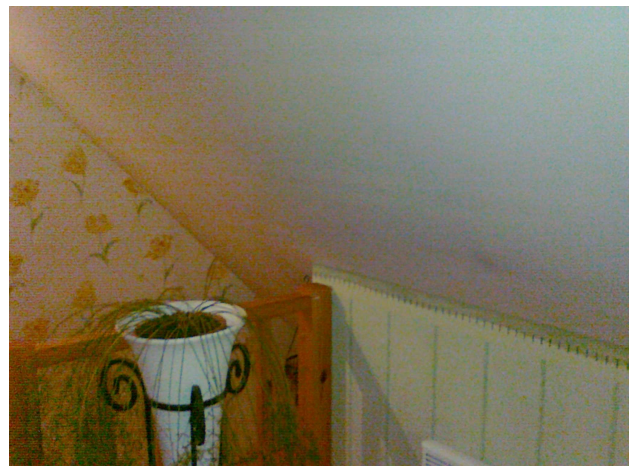
Ka siin on märgata pinnatemperatuuri erinevusi mis meenutavad tuulest tekitatud jahtumist, kusagilt võib pääseda välisõhk lae ja katuse vahel olevasse villa.

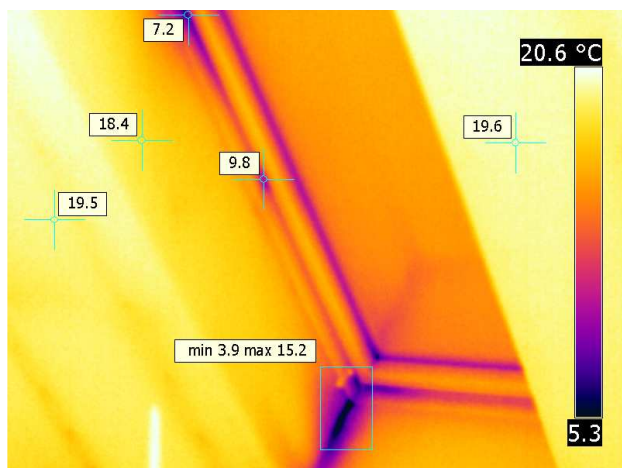
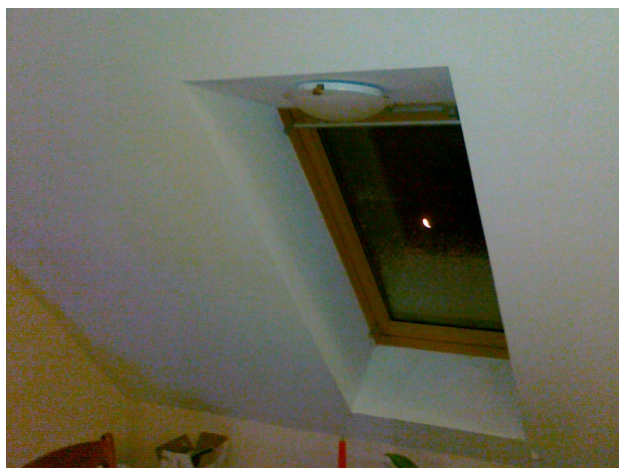
Akna alumises osas on märgata külmasilda. Arvan, et siin on aknalengi ebatihedus või vee läbijooks.

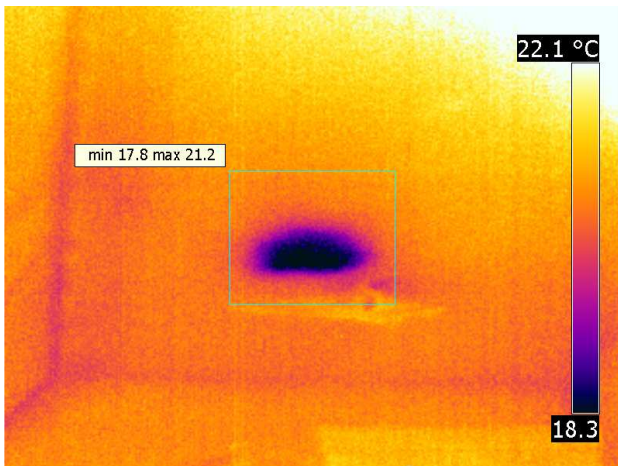
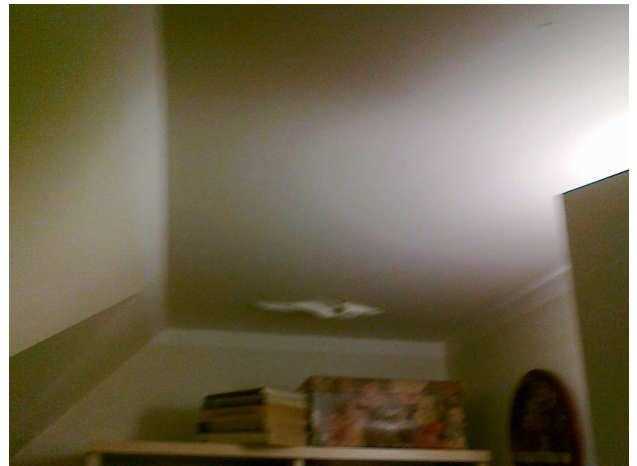
Siin on märgata külmem koht. Üks põhjusel võib olla vähesel määral katuselt läbi tilkunud vesi kuna seal on märgata ka vee kahjustusi laes.

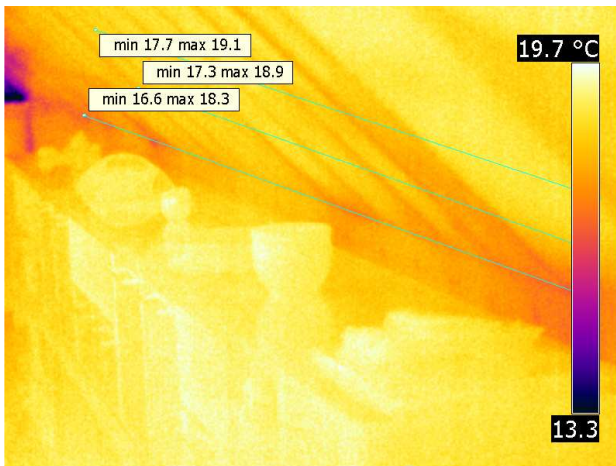
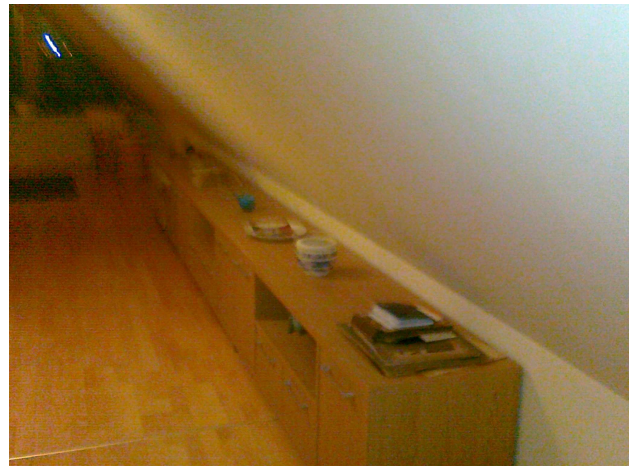
Description
Temperatuuride erinevused normi piires. Märkimisväärseid soojalekkeid ei esine.

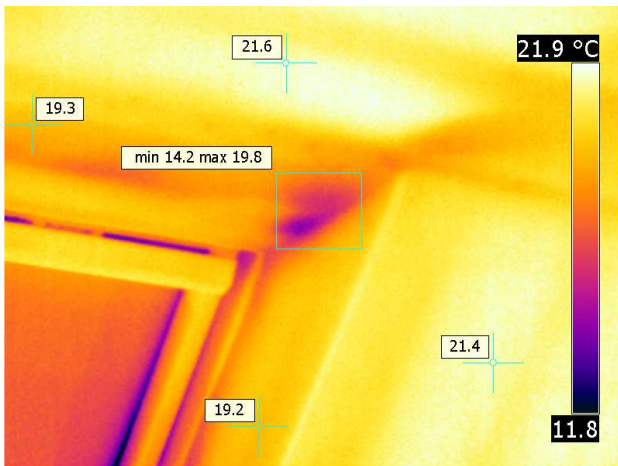
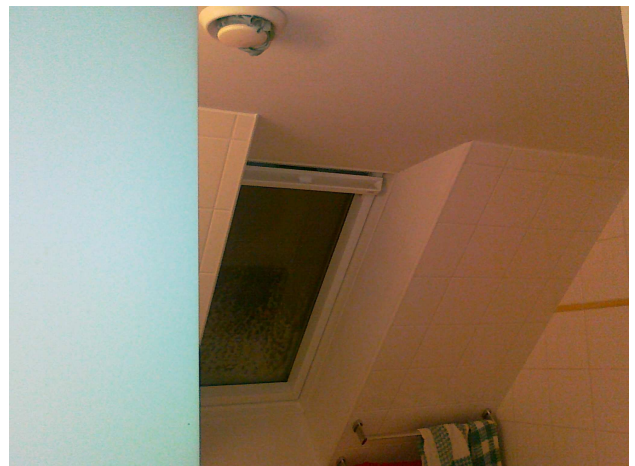
Description
Pinnatemperatuuri erinevust on märgata akna ülaosas.

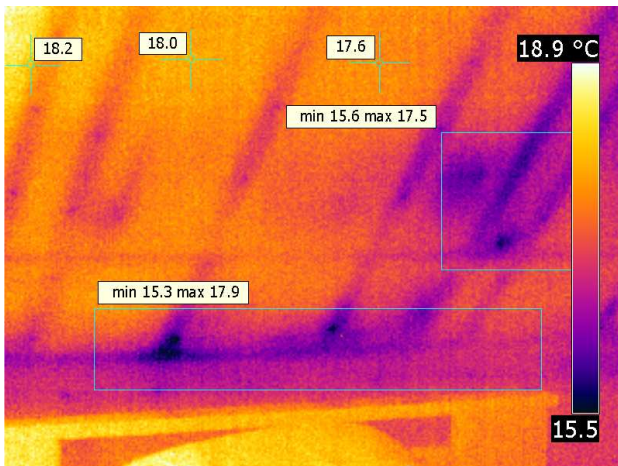
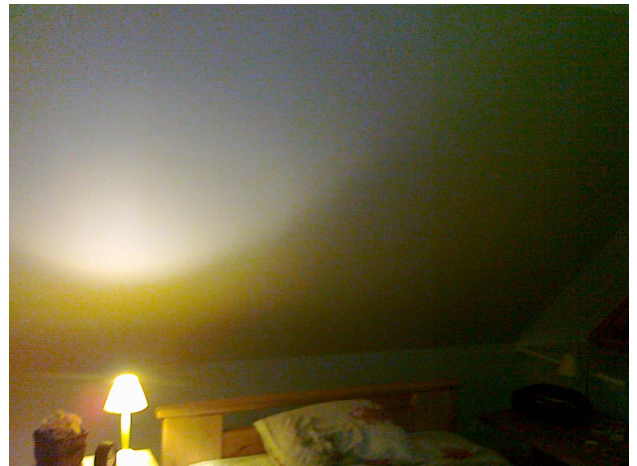
Siin on märgata pinnatemperatuuri erinevusi mis meenutavad tuulest tekitatud jahtumist. kusagilt võib pääseda välisõhk lae ja katuse vahel olevasse villa.
