Lääne tn 6 Viljandis asuva kortermaja tehniline seisukord

Hoone on 5 - korruseline kiviseinte ja raudbetoonvahelagedega ehitis.

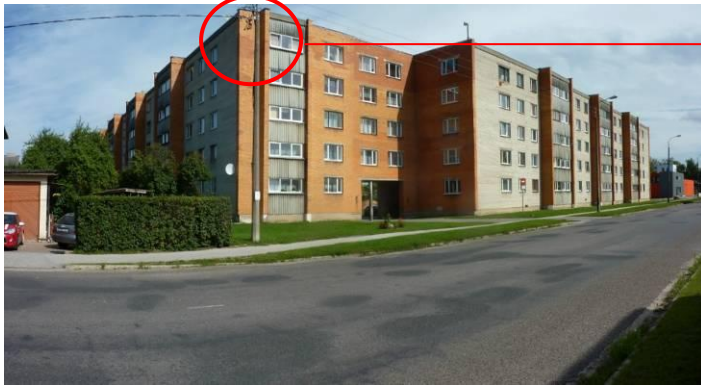
Foto 1 Hoone vaade

Pragude ala

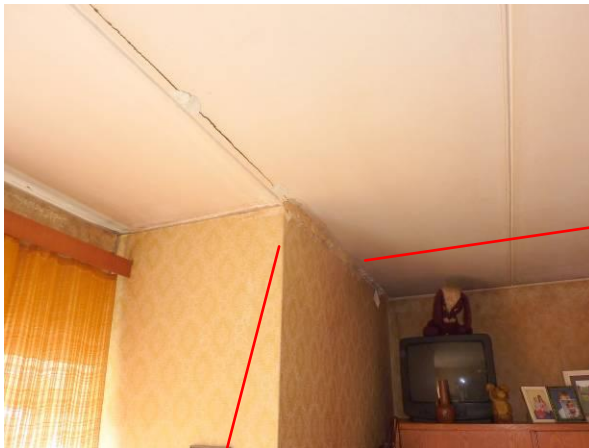
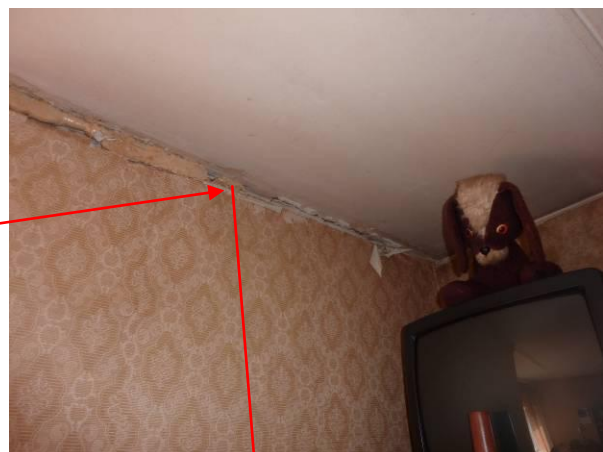
Fotod 2 ja 3 Praod korter 68 laes

Antud juhul on välisseinaäärne paneel jäänud kinni välisvoodri külge, lakke on tekkinud eraldumispragu.

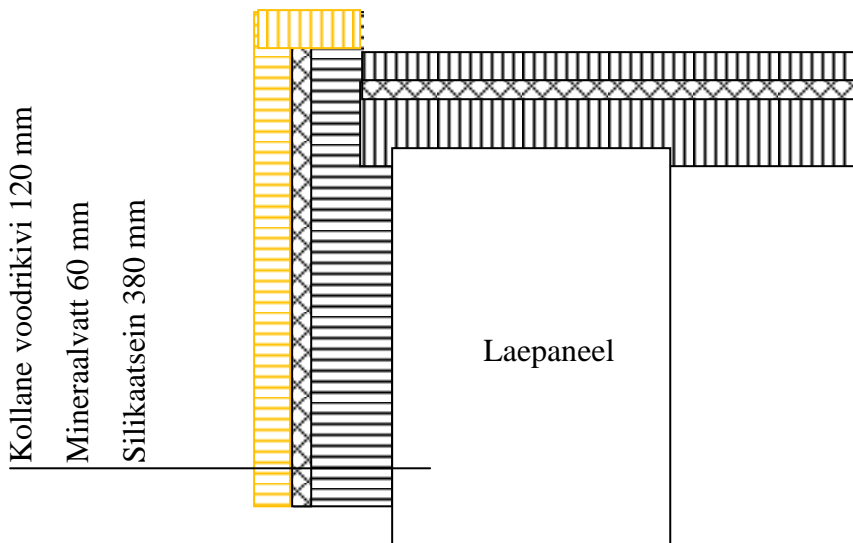
Hoone välissein peaks olema selles kohas järgmise konstruktsiooniga -

Skeem 1 Hoone plaani fragment korteri 4 kohal, vooder on seotud põhiseinaga terasankrutega

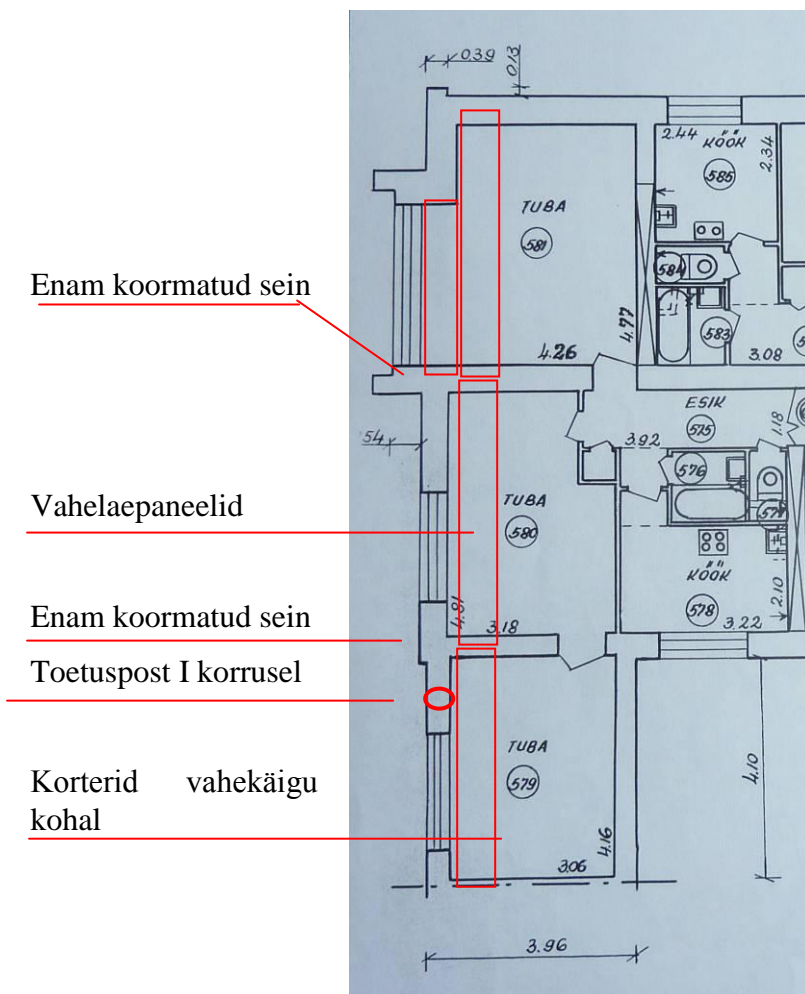
Skeem 2 Koormuste jaotusskeem

Värvilisest fassaaditellisest voodriga hooneid ehitati massiliselt 60...70-datel aastatel. Hoonete kontrollimisel on selgunud, et välisvooder on tavaliselt laotud tugeval tsementsegul ja vähe deformeeruv, sisemine seiniosa on tavaliselt laotud lahja mördiga ja paksude vuukidega ja on seega tugevasti deformeeruv. Kokkusuurumise deformatsioonid summeeruvad seina ülemisel äärel, seal tekkivad ka kõige suuremad deformatsioonide vahed välisvoodri ja sisemise seina vahel. Deformatsioonide vahe suurenemisel hakkab terasankrute puhul välisvooder libisema vertikaalsuunas põhiseina suhtes.

Viimase korruse lagi on tihti tugevamini seotud välisseinaga (ja ka välisvoodriga) ja sel juhul jääb välisseinaäärne laeosa (paneel) välisvoodri külge rippuma. Lakke ja seintesse tekkivad praod.

Kokkuvõtteks võib öelda, praod hoone nurgarajoonis on põhjustatud kollase voodrikivi kasutamises välisseinas ja koormuste liigest koondumisest (vahekäigu koormused) ristuvatele seintele. Võib arvata, et enam koormatud ristuvad seinad (vt skeem 2) on hoone 5. korrusel otsaseinast eraldunud praoga hoone Lääne tn poolses otsas. Hoone teises otsas praegu pragusid ei ole fikseeritud ja võib arvata, et deformatsioonide erinevusest tekkinud pinged on seal müüritise poolt vastu võetud.

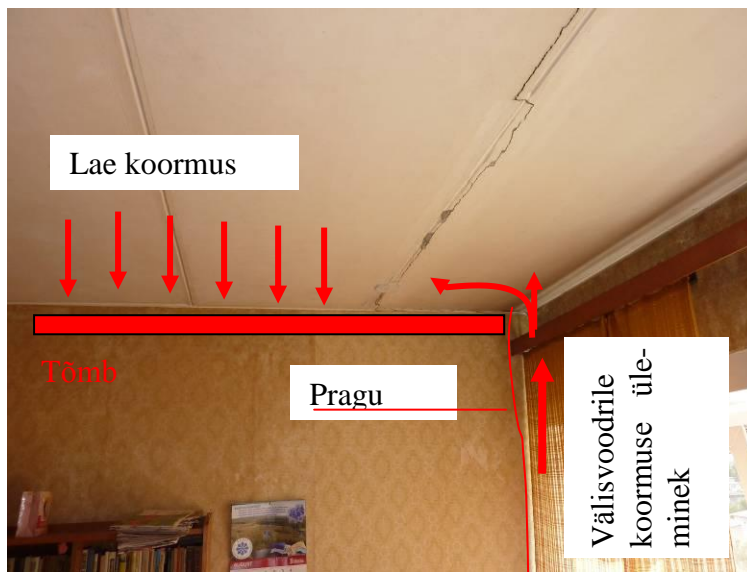
Deformatsioonide vahe suurendamisele aitab siin kaasa täiendav koormus seinale - kahe maja vahelise osa korterite kaal.

Foto 6 Koormuste jaotus korter 4 seinas

Hoone täieliku eksploatatsioonikindluse tagamiseks olek mõistlik välisseinad kahel viimasel korrusel vaadeldavas hoone rajoonis siduda tõmbidega mööda põikseina (vt skeem 3 ja foto 6).

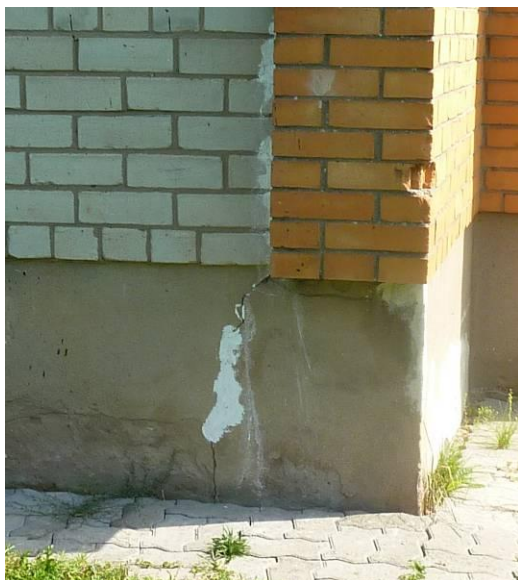
Foto 7 Koormuste koondumist voodrile näitab ka pragu vundamendi külge seinas

Samasuguse tõmbi võiks panna ka vundamendi nurka (vt foto 7).

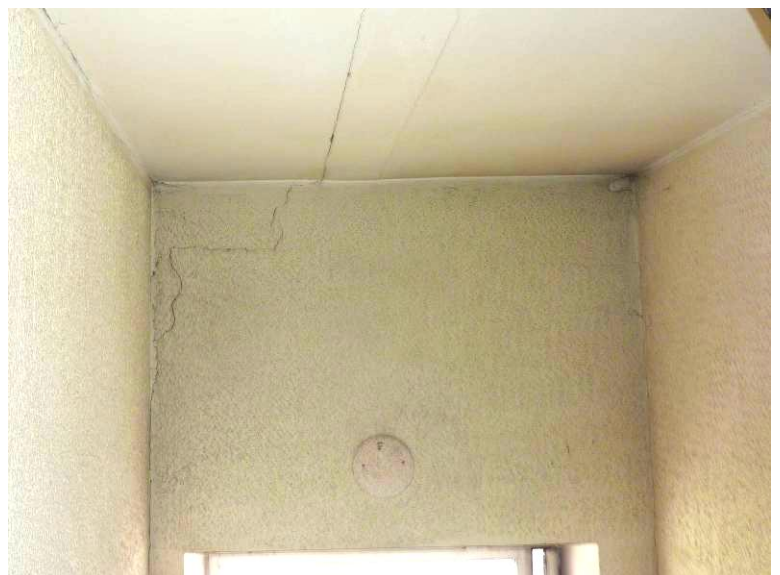
Foto 8 Praod trepikoja seinas

Trepikoja seinte praod võivad olla põhjustatud ka hoonete erinevatest vajumistest, need praod on väikesed.
