## EKSPERTARVAMUS EHITISE KATUSETARINDI EHITUS-TEHNILISE SEISUNDI KOHTA

Töö nr TR 1609/2012

Alus Harju Maakohtu 04.01.2012.a kohtumäärus nr 2-11-20446

Objekt Õle tn 3a, Tallinn

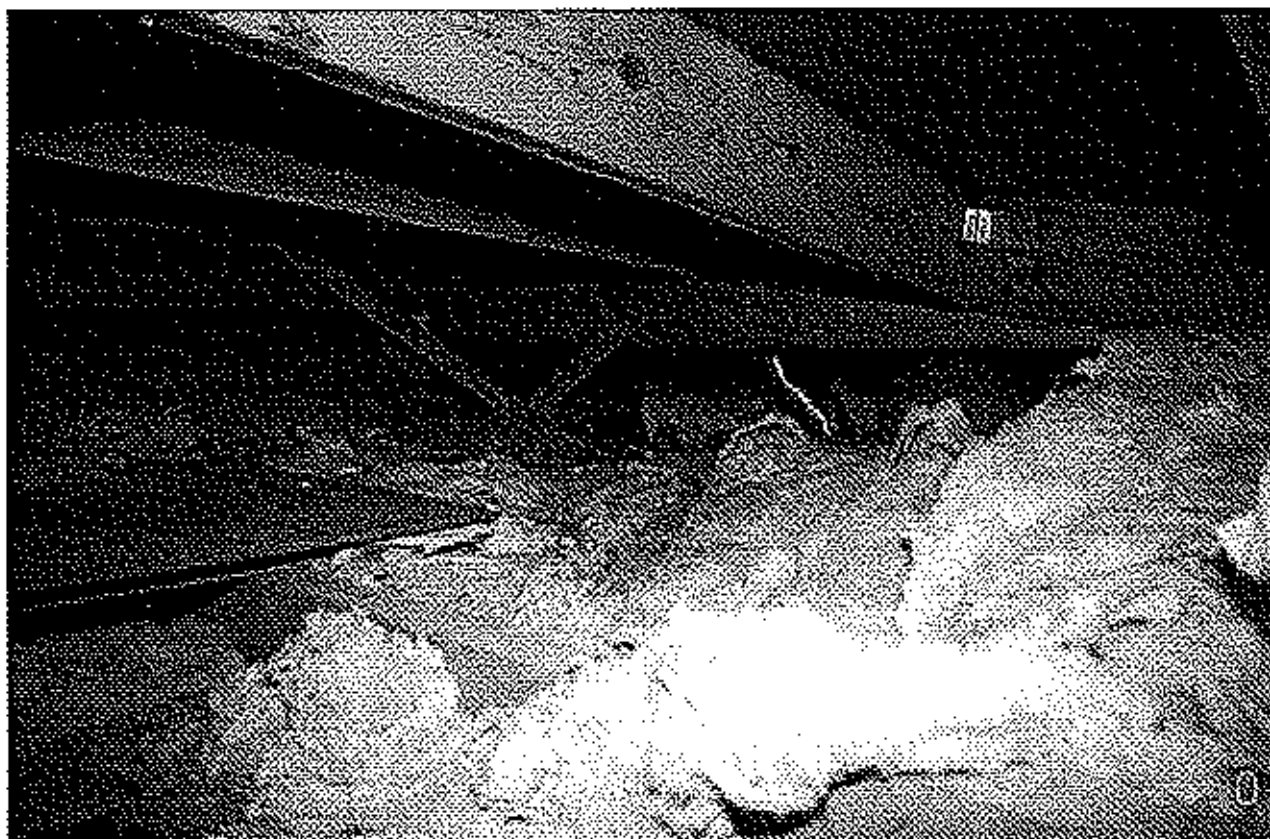
a - sarikate vaheline osa on õhukindlalt suletud, millest tingituna puudub katustlaes tuulutus, niiskus on kondenseerunud aluskattele, vahelae soojustus on märgunud ning tulemuseks on hallituse teke.

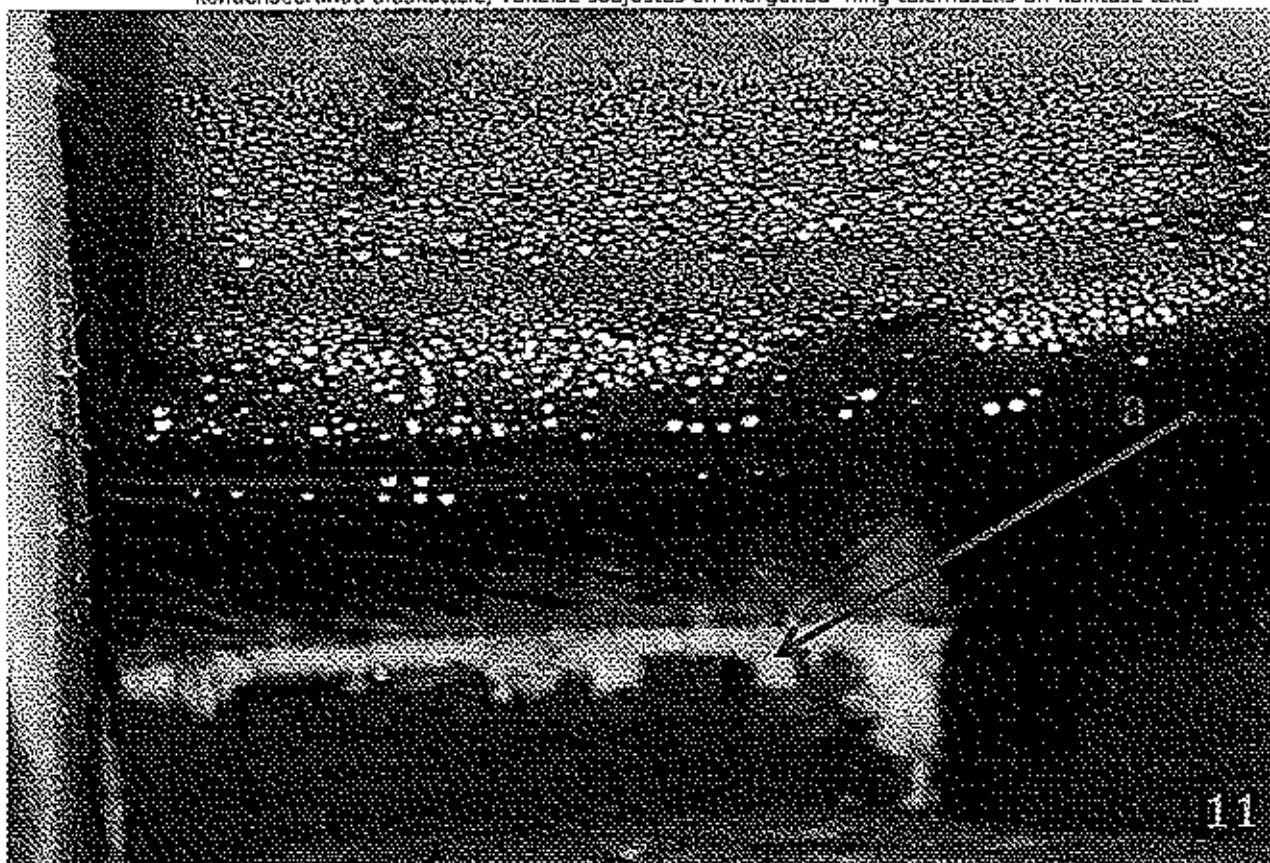
a- sarikate vaheline osa on õhukindlalt suletud, millest tingituna puudub katusees tuulutus ning mille tagajärjel niiskus kondenseerub aluskattele.

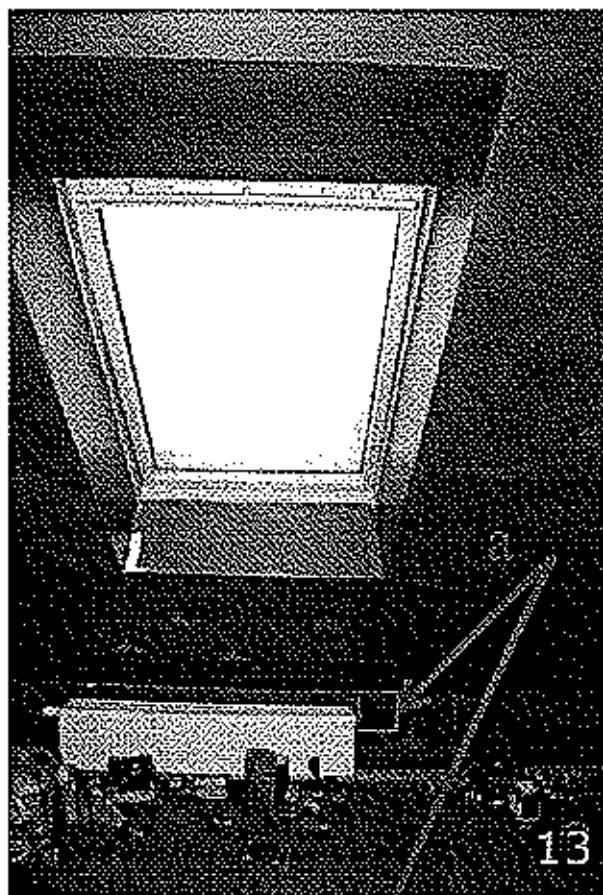
Tarindi avamine eluruumis nr 5. Sarikate vaheline osa on õhukindlalt suletud, millest tingituna puudub katuslaes tuulutus ning mis on põhjustanud hallituse tekke.

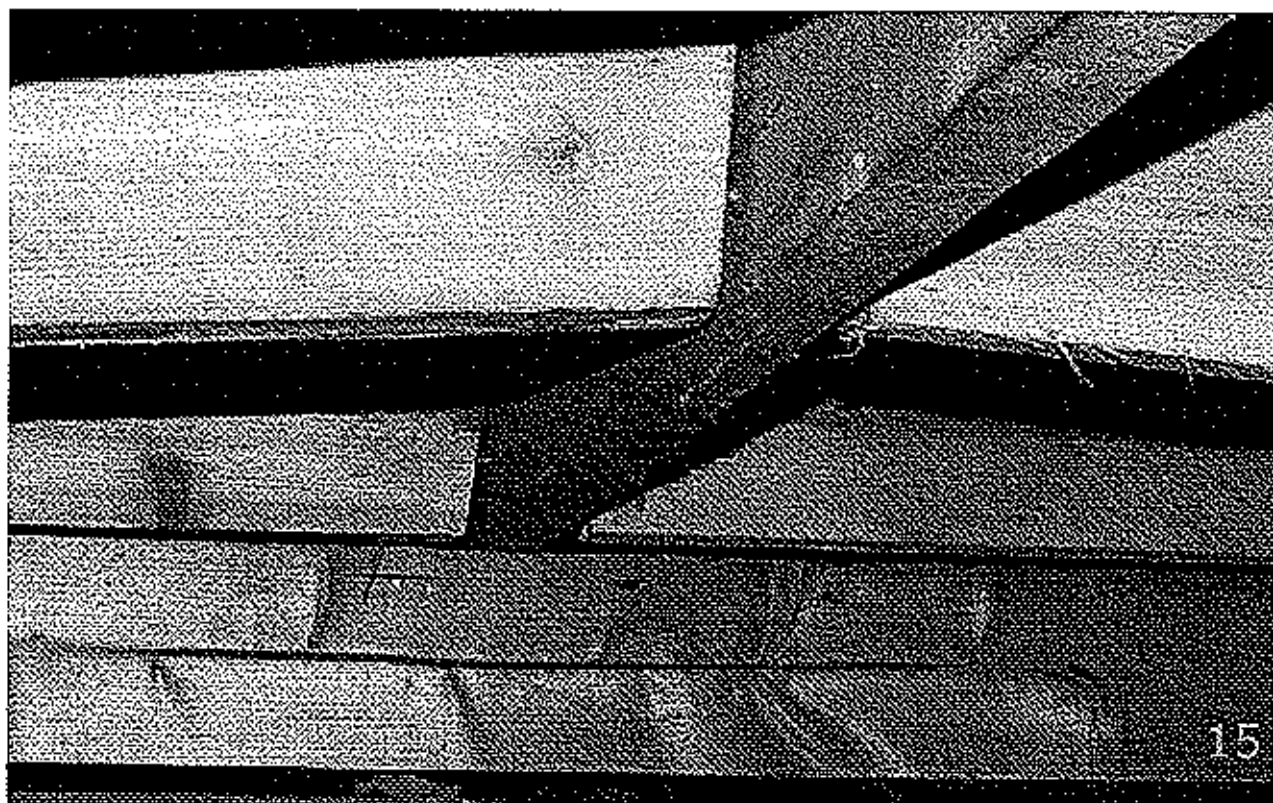
Sarikate vahelised ühendussõlmed ei vasta nõuetele.

Sarikate toesõlmed rõhtpalkseintele ei vasta nõuetele.

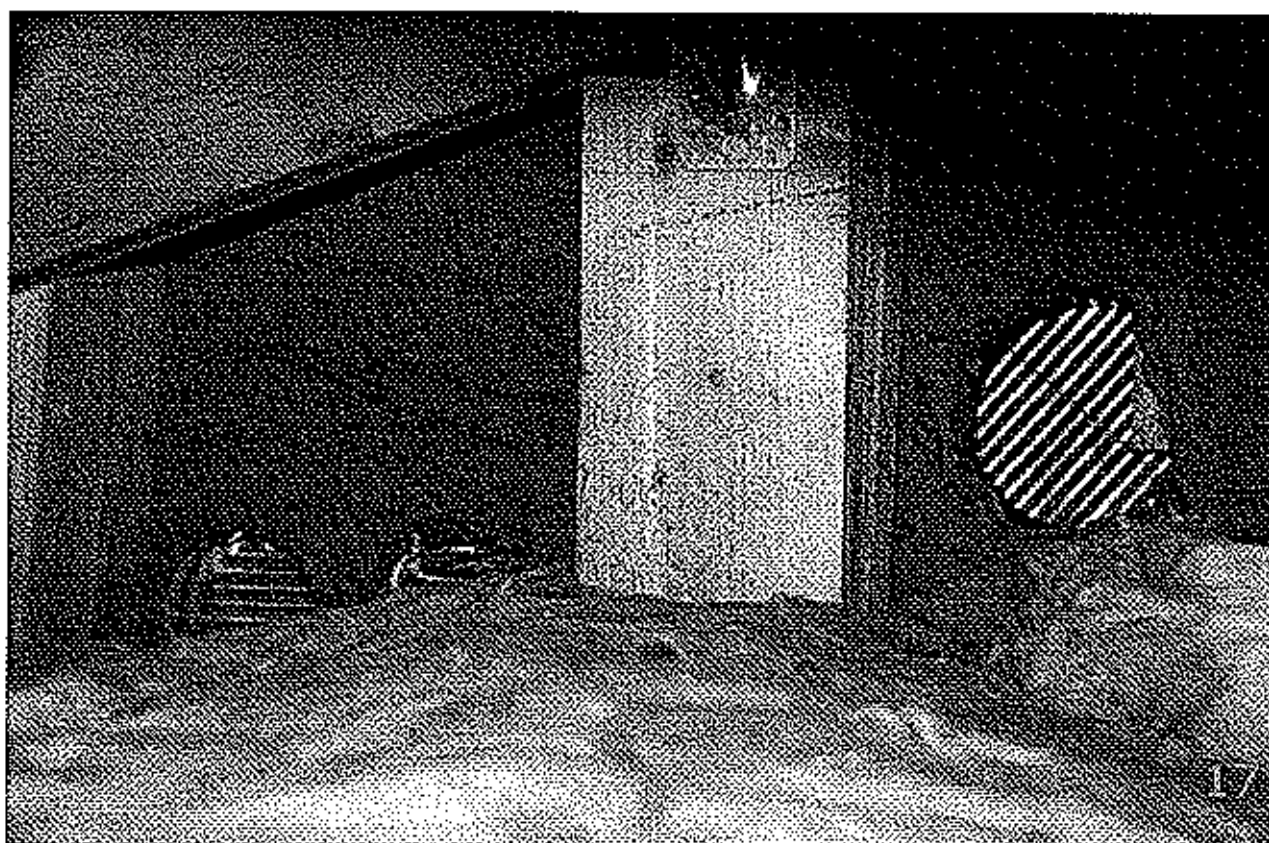
Pööninguruumi tuulutusavad paiknevad osaliselt soojustuse tasapinnas

Sarikate vahelised ühendussõlmed ei vasta nõuetele.

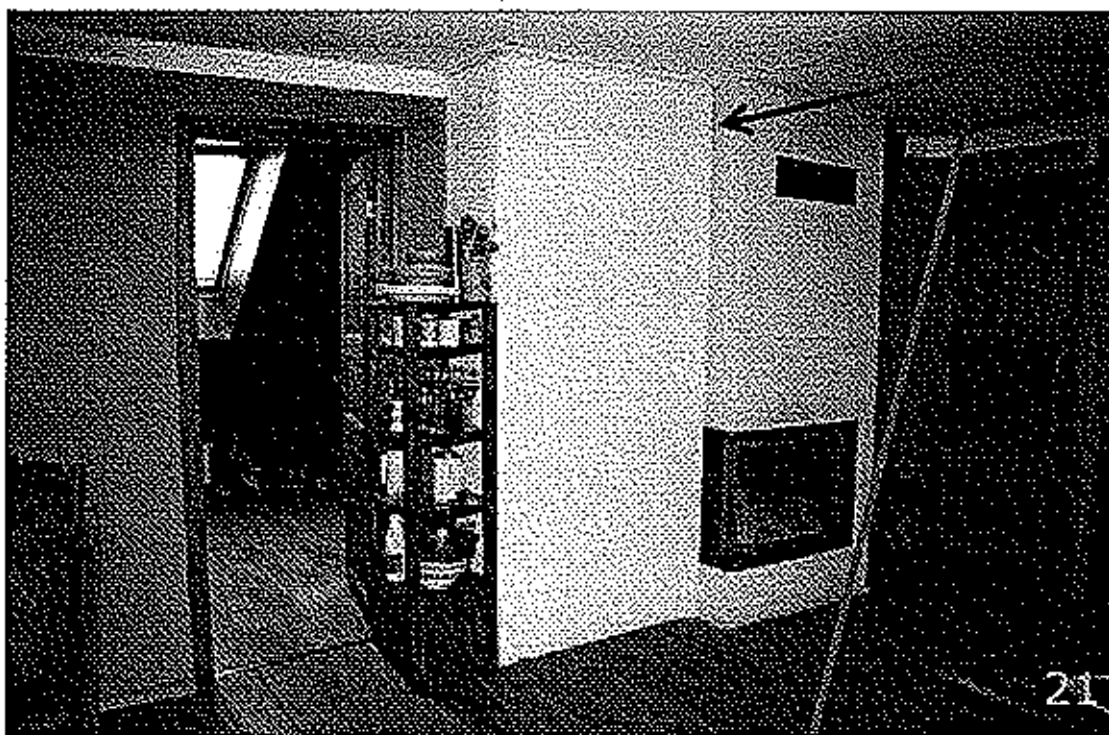
Erinevaste materjalide  
 kokkupuute kohas temperatuuri  
 muutustest tingitud pragu  
 eluruumis nr 5

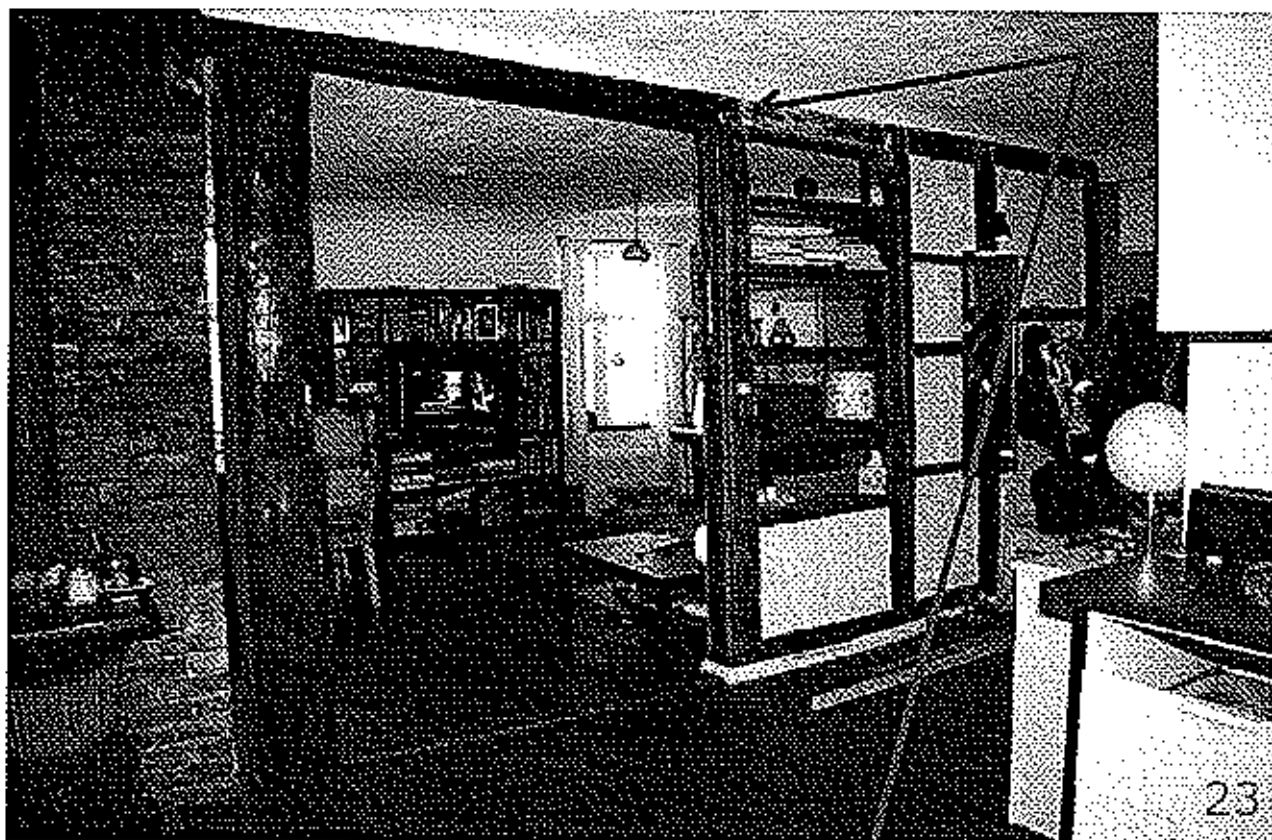
Pikikandesein eluruumis nr 4

Pikikandesein eluruumis nr 4. Kandetala toetuspiikkus ei ole pilsav. Tala kuivamisel tagajärjel on tekkinud vahe kandeposti ja -tala vahele.

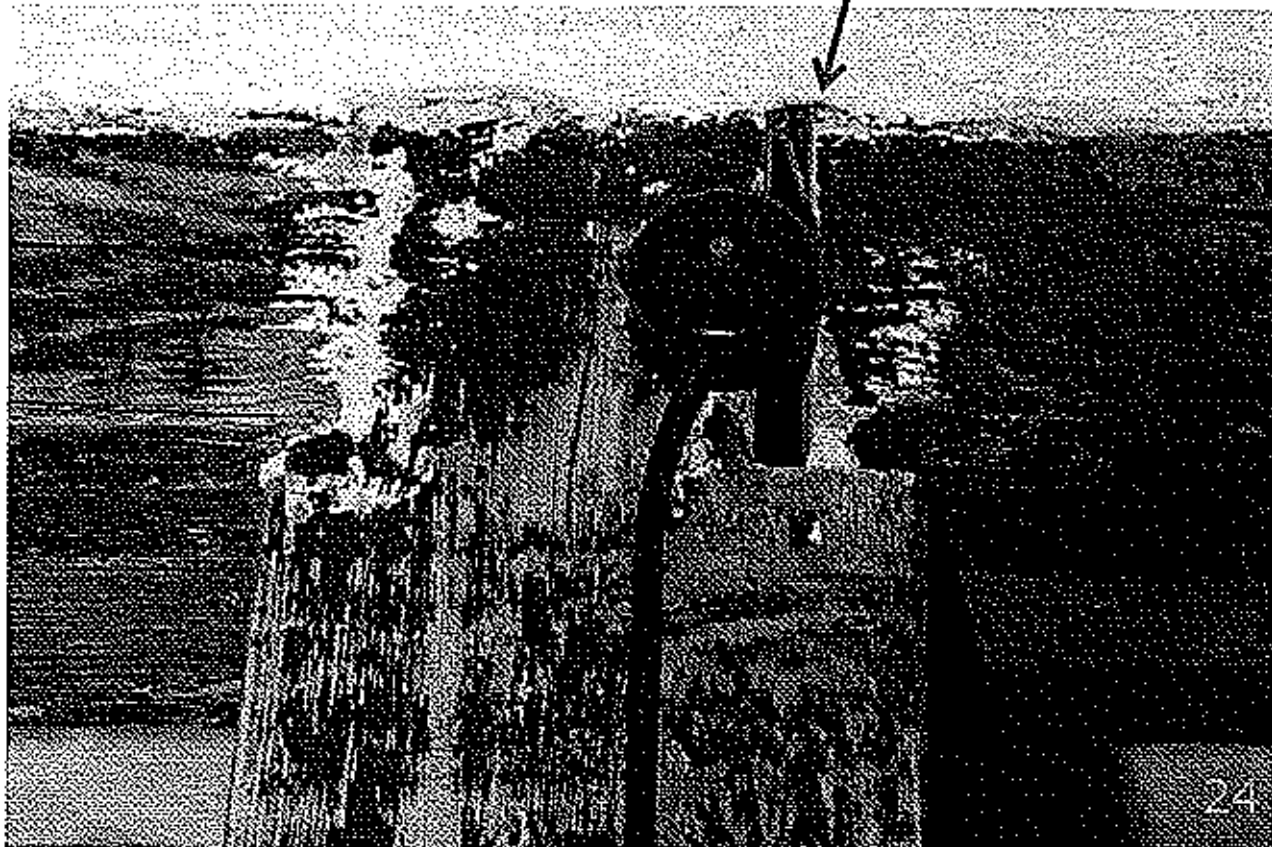
Materjalide kuivamisel tekkinud deformatsioonid eturuumis nr 5.

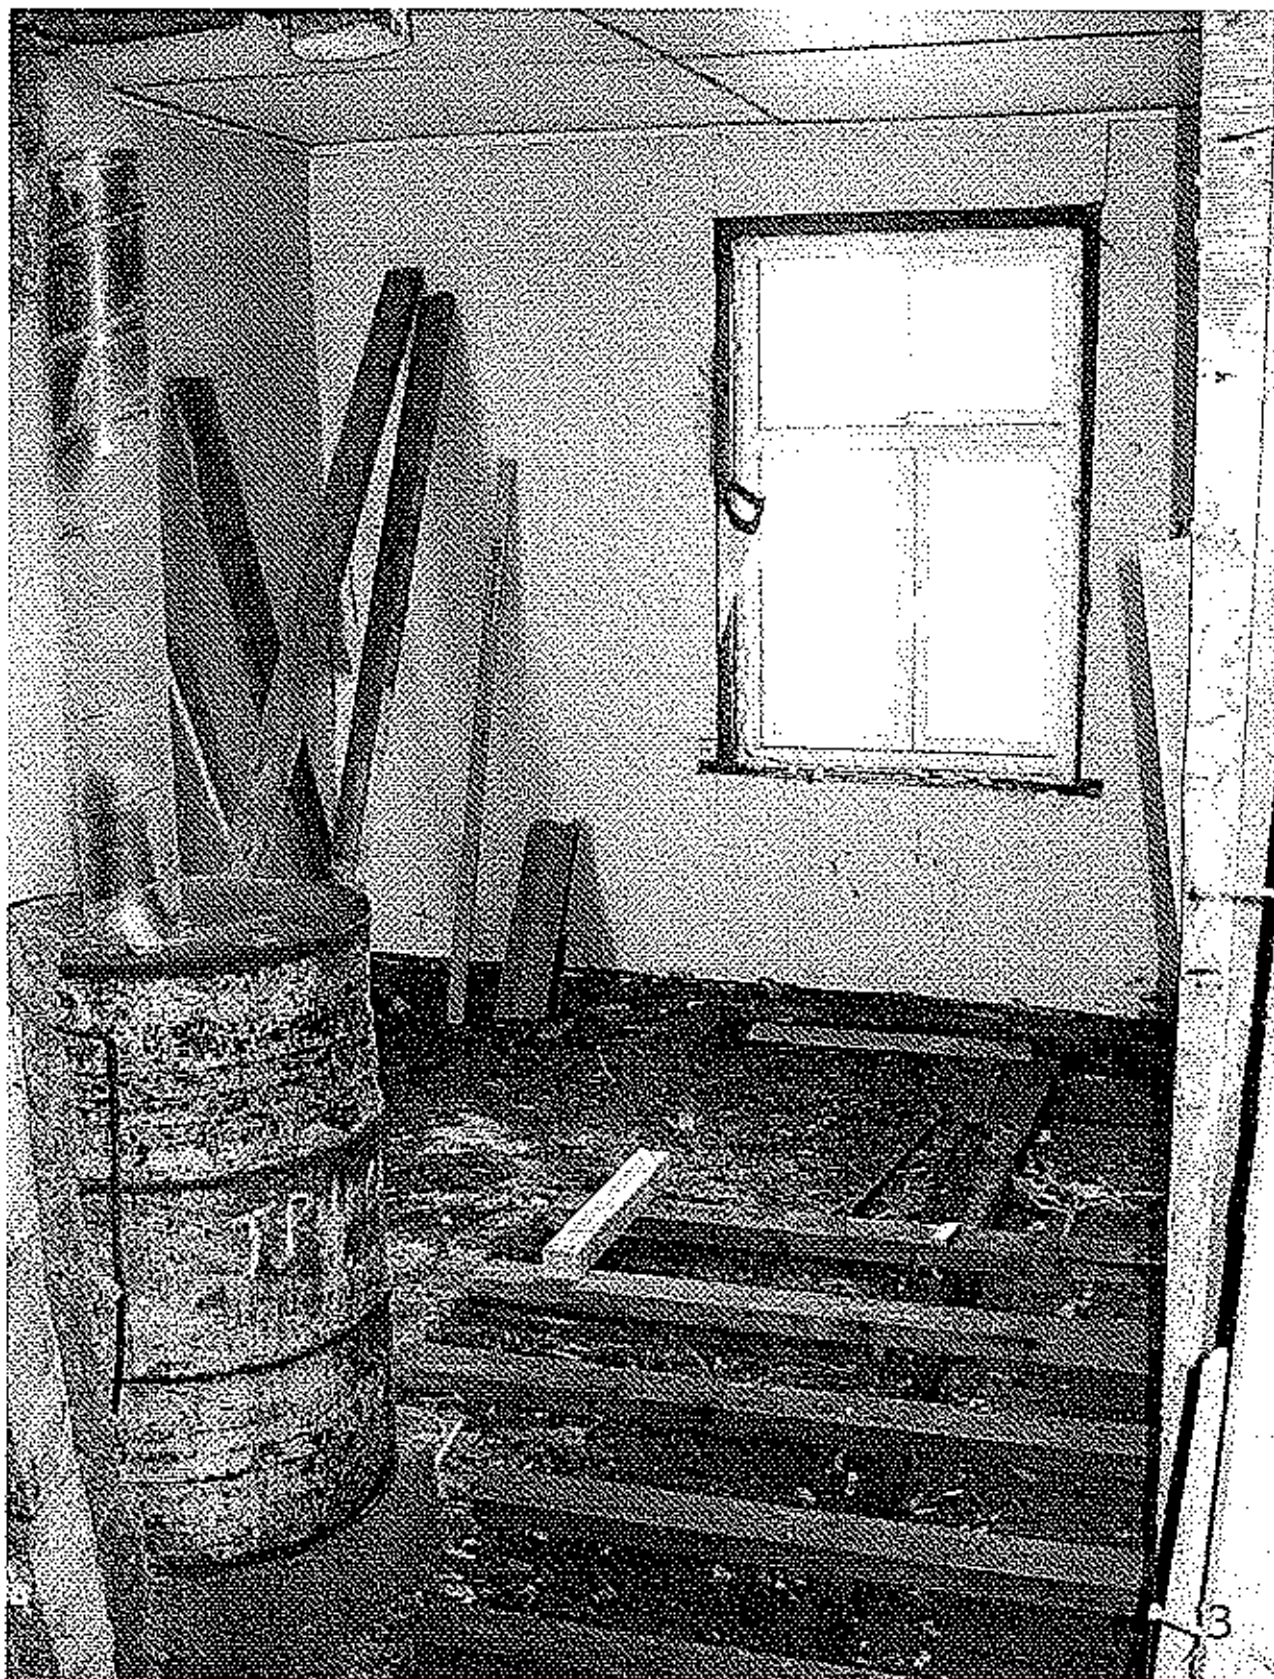
Piirde sisepinnal on paigaldatud ehitusprojekti kohane Minerit plaat. Endise põõningu põrandataladele on tehtud sisselõiked ning paigaldatud põrandalaagid
