Tartu maakond, Haaslava vald, Kriimani küla

**EKSPERDIHINNANG  
MÄLESTISE TUNNUSTELE VASTAVUSE KOHTA**

**SUVILA**

Projekt „Eesti 20. Sajandi (1870-1991) väärtusliku arhitektuuri kaardistamine ja analüüs“

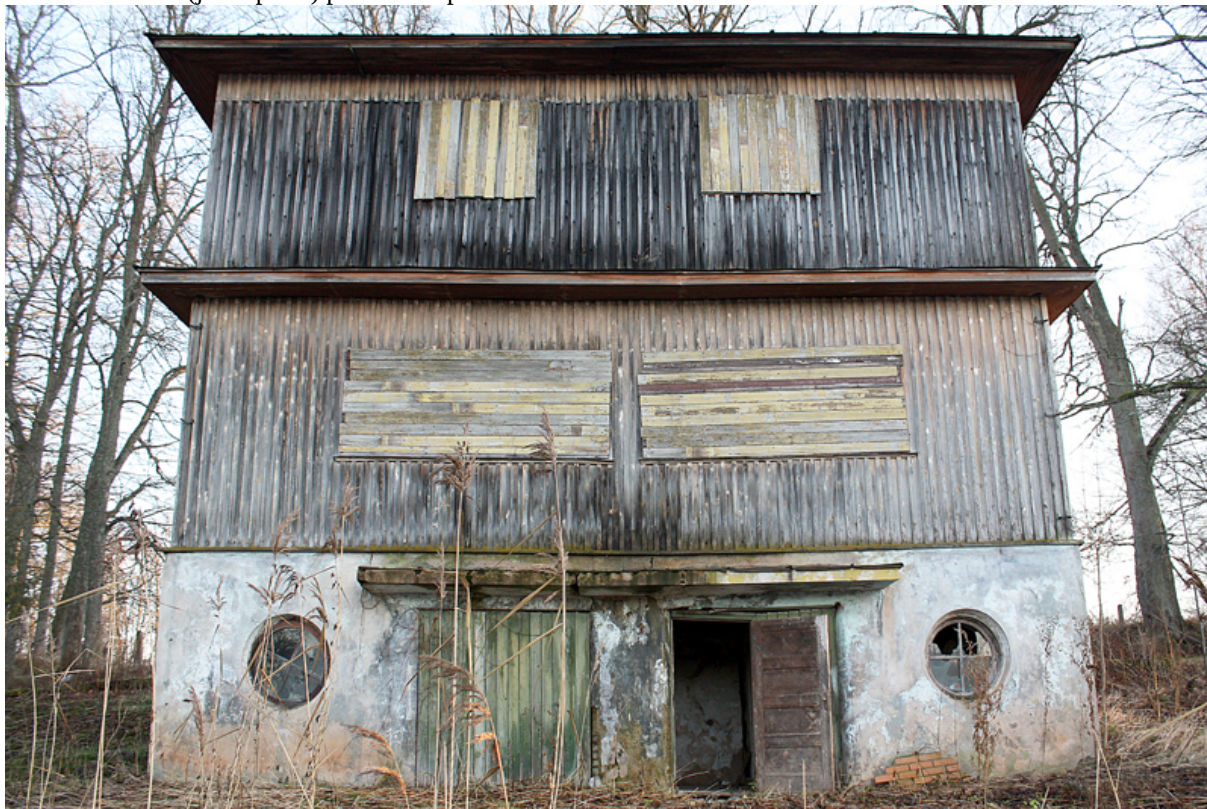
| | <b>Väliskujundus ja iseloomulikud detailid</b> | Avade paigutus on oskuslikult komponeeritud. Sokliosas paiknevad stiilile iseloomulikud sügavad ümaraknad. Funktsionalismile viitab ka lai puitlaudadega vooderdatud räästas, piki avatud korruse esist kulgev lisaräästas, rõhtsed varikatused eendid ja madal katusekalle. Hoone peasissepääs paikneb idaseinas. Valgmikuga ukse esisel on tagasihoidlik betoontrepp. Paadilattu on viinud järvepoolsed topelt paarisuksed. Hoone ülemise korruse järvepoolne külg oli algselt avatud (foto nr 3). |

3. Vaade läänest (järve poolt) paadikuuri paarisustele

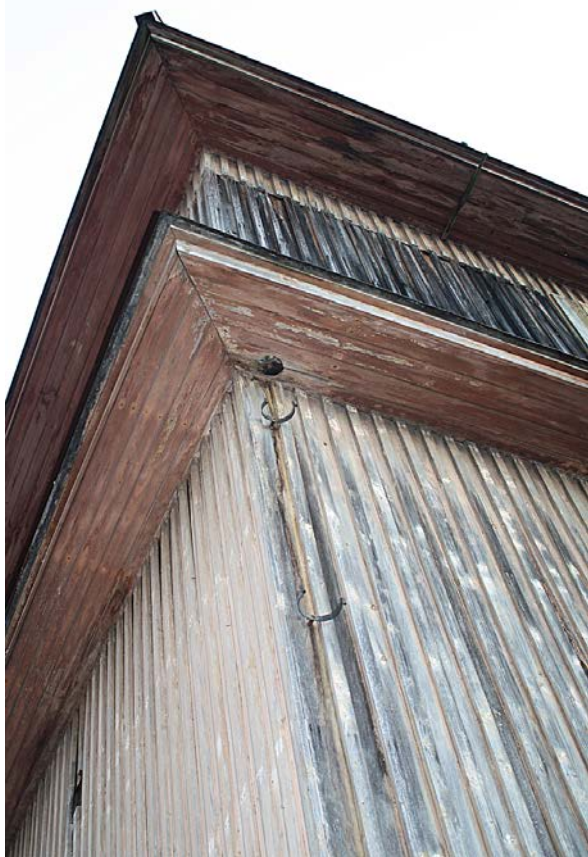
| | <p>Hoone üldseisukorda võib teatud mööndustega pidada rahuldavaks. Väga halvas seisukorras hoone soklikorrus on lukustamata (foto nr 7). Sealseis puitlaudisega ruumides on ilmselged niiskuseprobleemid. Paadikuuri välissein on sisse vajumas ja selle takistamiseks tuleks viivitamatult tegutseda. Soklil esineb ulatuslikke niiskuskahjustusi. Hoone puitvooder on rahuldavas seisukorras. Kuigi vihmaveetorud puuduvad, on puitvoodrit suurematest kahjustustest säästnud lai räästas. Hoone välisvooder nõuab hooldust ja osalist väljavahetamist. Tõenäoliselt on enamik hoone konstruktsioonidest (sh katusekonstruktsioonid) heas või rahuldavas seisukorras.</p> <p>Hoone põrandad ja laed on valdavalt rahuldavas seisukorras. Puidust põrandad on ümberehitusest (teise korruse kambris) ja vedelevast risust ning ehitismaterjalide lademetest hoolimata säilinud. Sama on seinavoodriga. Osades ruumides tapetseeritud seinte puitvooder on tõenäoliselt säilinud.</p> <p>Avatäidete seisund on rahuldav. Enamus puitlaudadega kinni kaetud aknaraamidest on terved. Säilinud on algupärane valgмикuga sissepääs ja mõned siseuksed. Vaid osaliselt on säilinud paadikuuri üks paarisustest. Suurem osa akende klaase on purunenud.</p> <p>Hoonest on elekter tõenäoliselt välja lülitatud. Tuulutatud ega köetud pole hoonet ilmselt väga ammu. Maja ümbrus on hooldamata.</p> |

5. Loodenurk (puudulik vihmaveesüsteem)

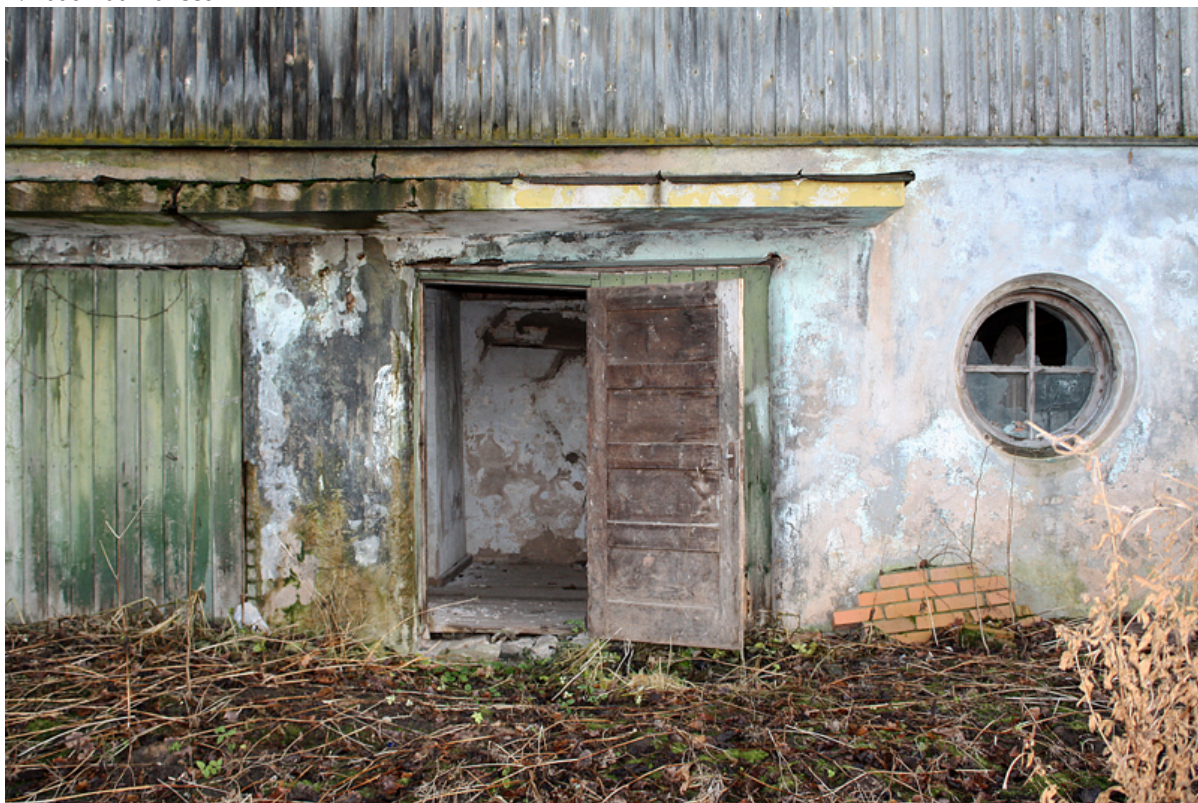
7. Paadikuuri uksed

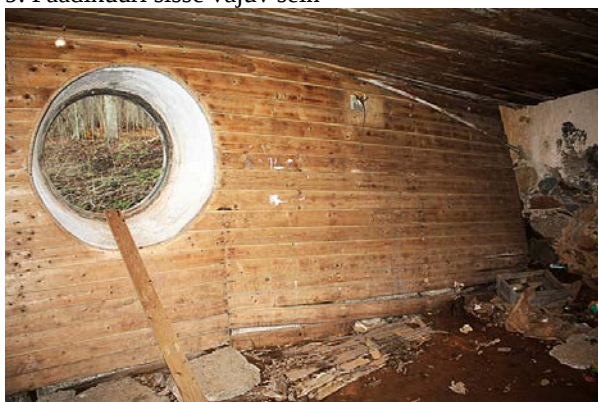
9. Paadikuuri sisse vajuv sein

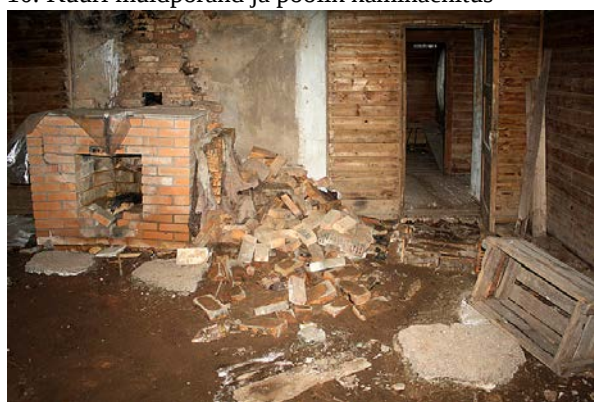
| | <b>Sisekujundus ja iseloomulikud detailid, sisustus, mööbel</b> | Soklikorru seinu katab suurelt jaolt horisontaalne sulundlaudis. Korruse vasakpoolses tiivas (endine paadikuur) puudub põrand. Hilisema lisandusena on sinna ehitama hakatud kaminat. Paremas tiivas on laudpõrand. Sealsesse kitsasse kambris on paigaldatud kerisahi ja ehitatud saunalava (seegi tõenäoliselt NL-aegne lisandus). Kitsa esiku seinad on krohvitud. Esimese ja teise korruse trepikoja seinad on vooderdatud dekoratiivse sulundlaudisega (foto nr 14). Tõenäoliselt on kõik, ka praeguseks tapetseeritud kambrite seinad samamoodi vooderdatud. Interjööril lahendus on funktsionalismile omaselt ratsionaalne ja mitte liialt ilutsev. Puitdetailid siseustest trepi käsipuude ja põranda liistudeni kannavad ilmekalt esteetikat, mis sedalaadi suvitushoonele sobilik näib. |

10. Kuuri muldpõrand ja poolik kaminaehitus

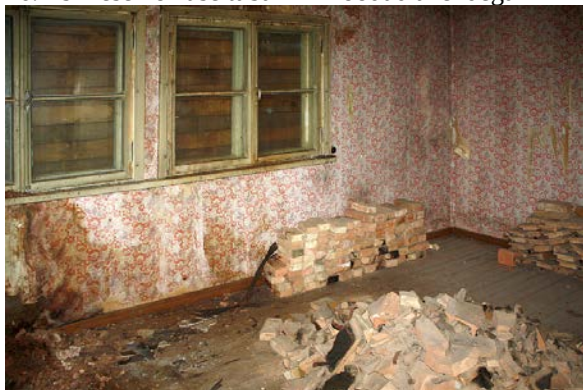
16. Esimese korruse tuba kinnilöödud akendega

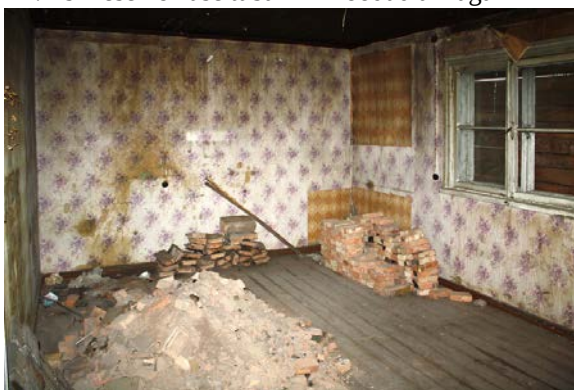
17. Esimese korruse tuba kinnilöödud aknaga

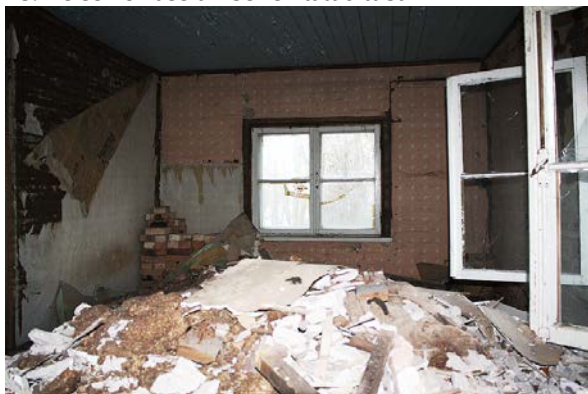
18. Teise korruse ümber ehitatud tuba

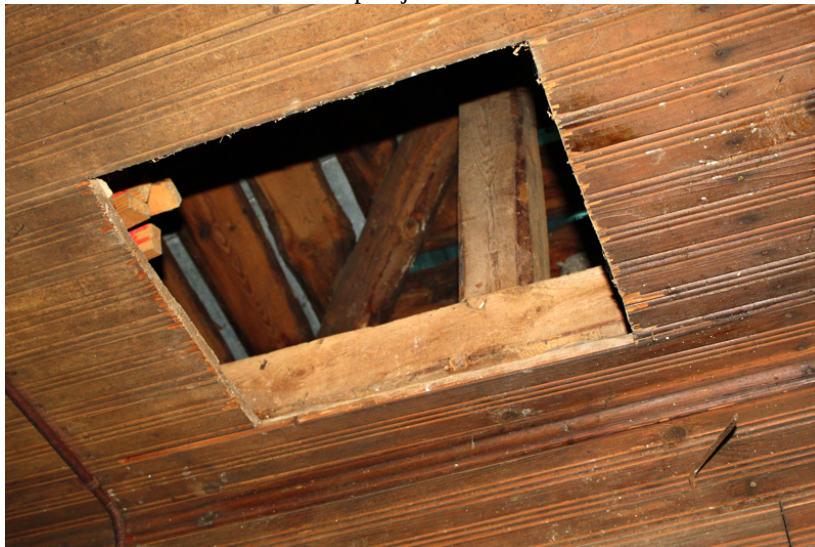
21. Katteta luuk teise korruse trepikoja laes
