Tartu maakond,

**EKSPERDIHINNANG  
MÄLESTISE TUNNUSTELE VASTAVUSE KOHTA**

**SUVILA**

Projekt „Eesti 20. Sajandi (1870-1991) väärtusliku arhitektuuri kaardistamine ja analüüs“

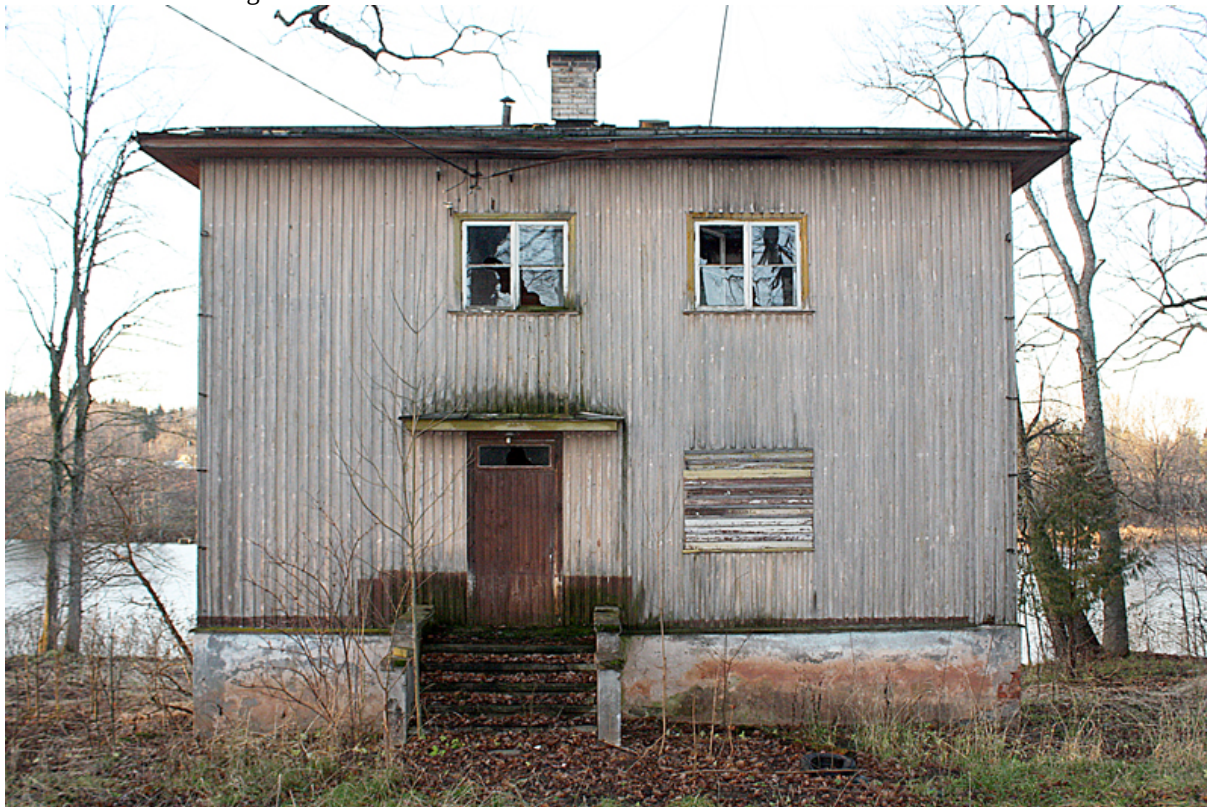
1. Vaade idast sissekäigule

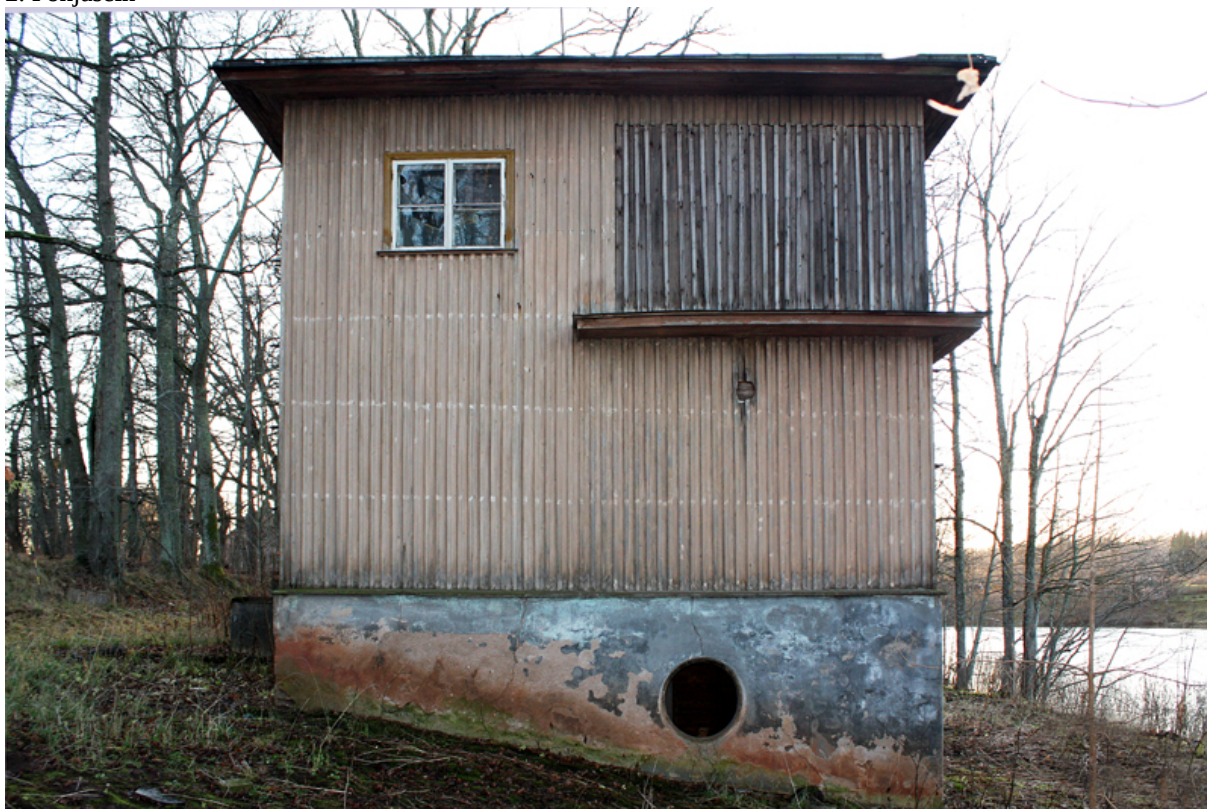
2. Põhjasein

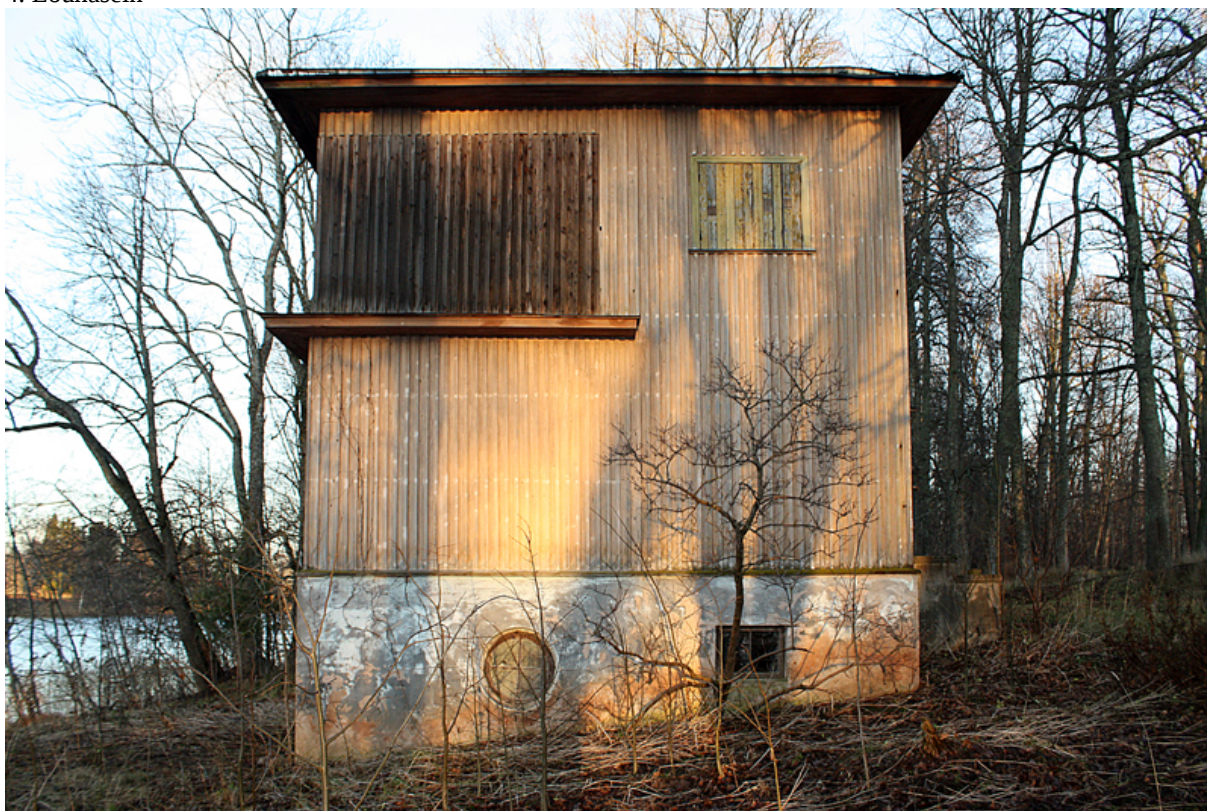
4. Lõunasein

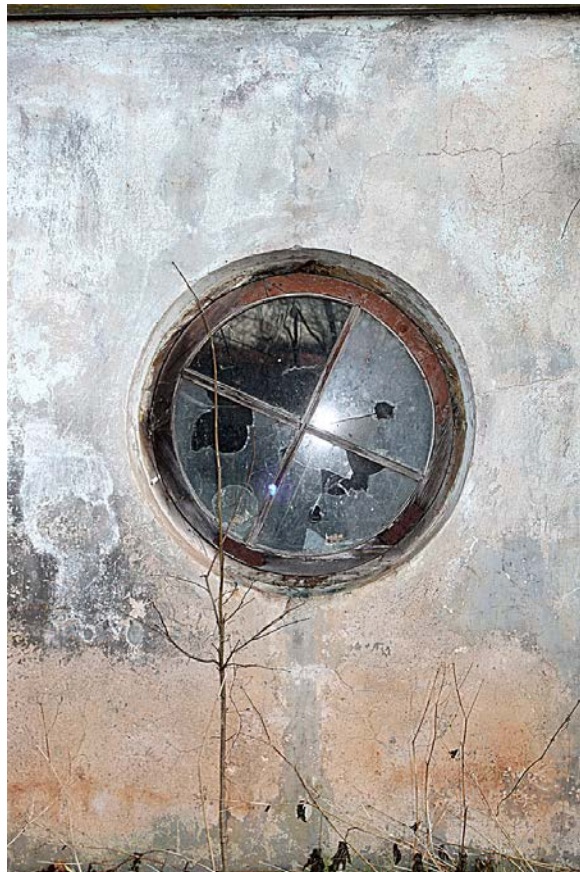
6. Ümaraken soklikorrusel

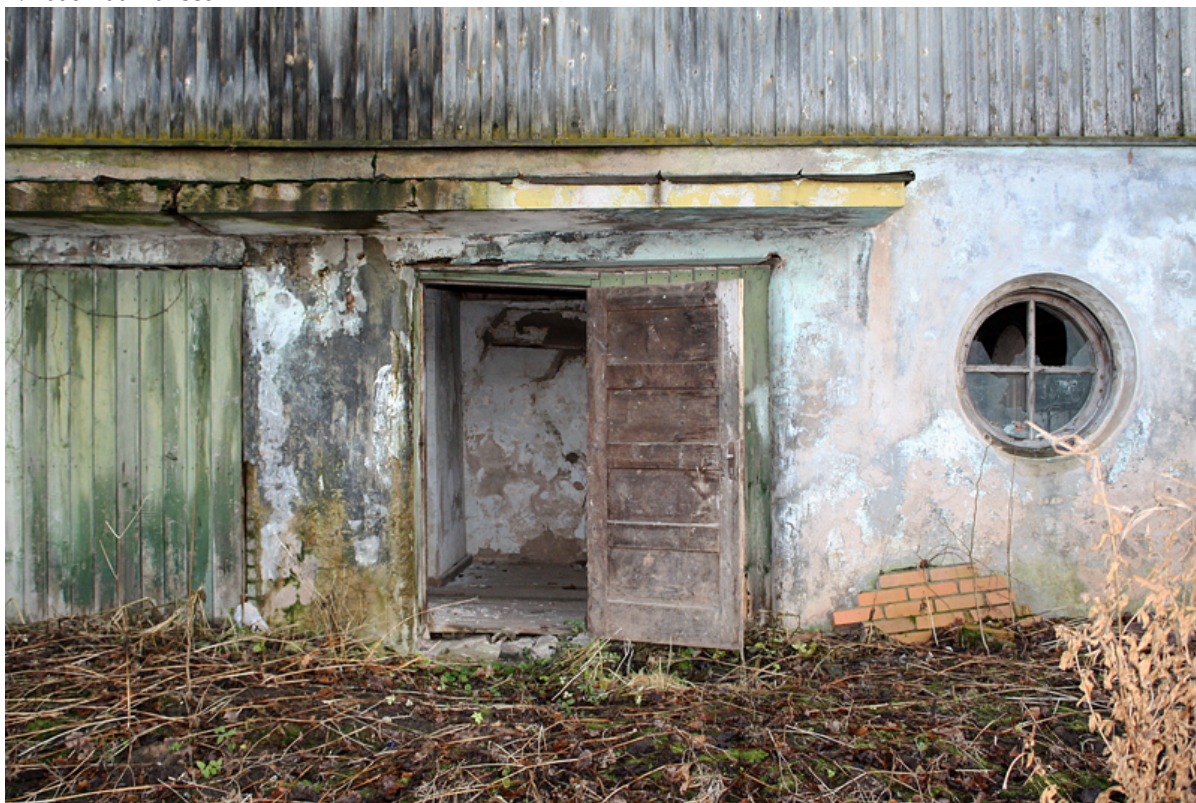
| | <p>Hoone üldseisukorda võib teatud mööndustega pidada rahuldavaks. Väga halvas seisukorras hoone soklikorrus on lukustamata (foto nr 7). Sealseis puitlaudisega ruumides on ilmselged niiskuseprobleemid. Paadikuuri välissein on sisse vajumas ja selle takistamiseks tuleks viivitamatult tegutseda. Soklil esineb ulatuslikke niiskuskahjustusi. Hoone puitvooder on rahuldavas seisukorras. Kuigi vihmaveetorud puuduvad, on puitvoodrit suurematest kahjustustest säästnud lai räästas. Hoone välisvooder nõuab hooldust ja osalist väljavahetamist. Tõenäoliselt on enamik hoone konstruktsioonidest (sh katusekonstruktsioonid) heas või rahuldavas seisukorras.</p> <p>Hoone põrandad ja laed on valdavalt rahuldavas seisukorras. Puidust põrandad on ümberehitusest (teise korruse kambris) ja vedelevast risust ning ehitusmaterjalide lademetest hoolimata säilinud. Sama on seinavoodriga. Osades ruumides tapetseeritud seinte puitvooder on tõenäoliselt säilinud.</p> <p>Avatäidete seisund on rahuldav. Enamus puitlaudadega kinni kaetud aknaraamidest on terved. Säilinud on algupärane valgмикuga sissepääs ja mõned siseuksed. Vaid osaliselt on säilinud paadikuuri üks paarisustest. Suurem osa akende klaase on purunenud.</p> <p>Hoonest on elekter tõenäoliselt välja lülitatud. Tuulutatud ega köetud pole hoonet ilmselt väga ammu. Maja ümbrus on hooldamata.</p> |

7. Paadikuuri uksed

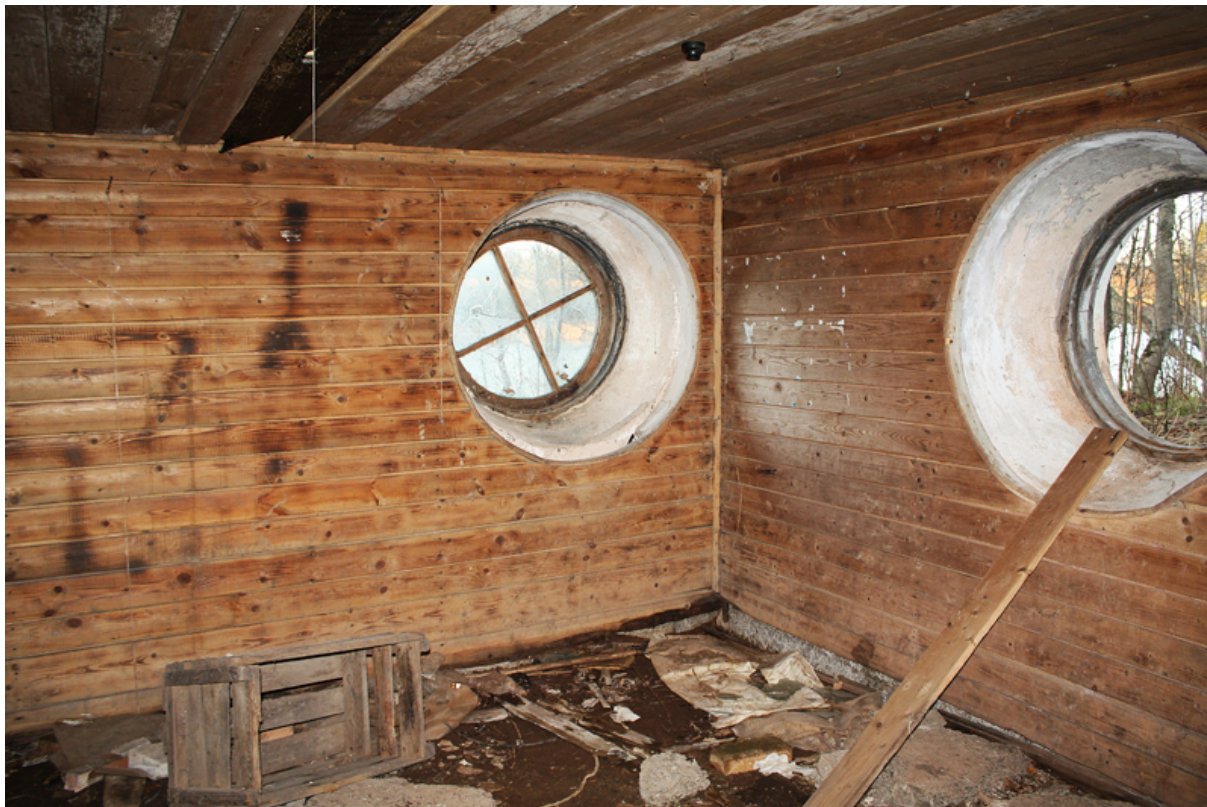
8. Paadikuur

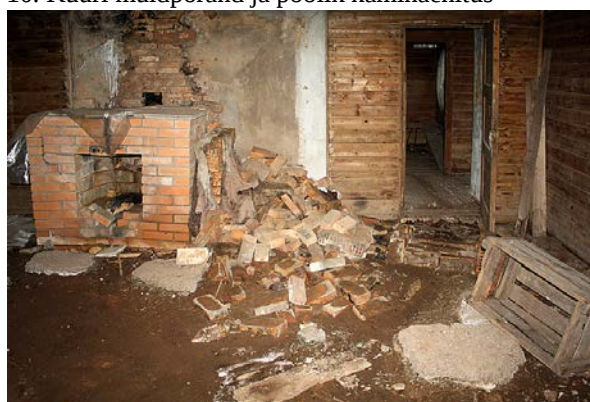
10. Kuuri muldpõrand ja poolik kaminaehitus

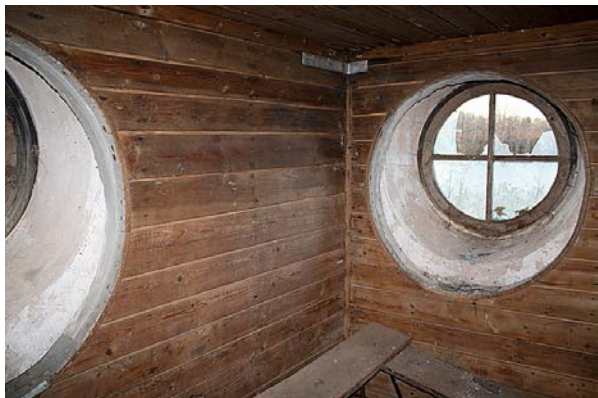
11. Soklikorruse vasaku tiiva ümaraknad

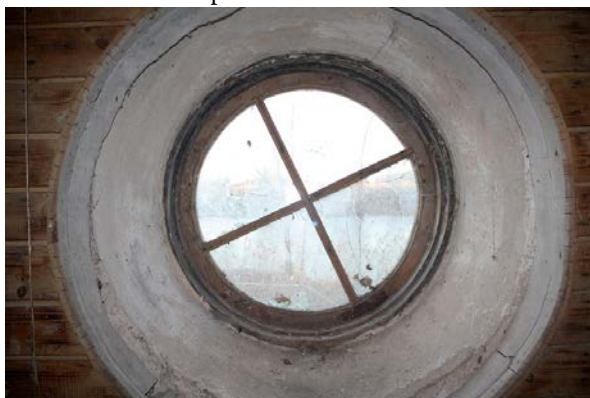
12. Ümaraken seestpoolt

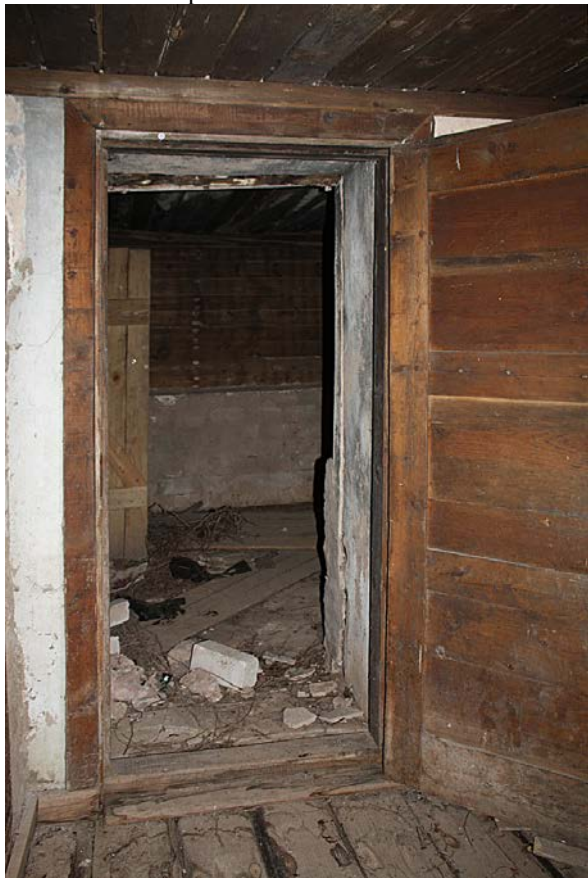
13. Soklikorruse parema tiiva kambrid

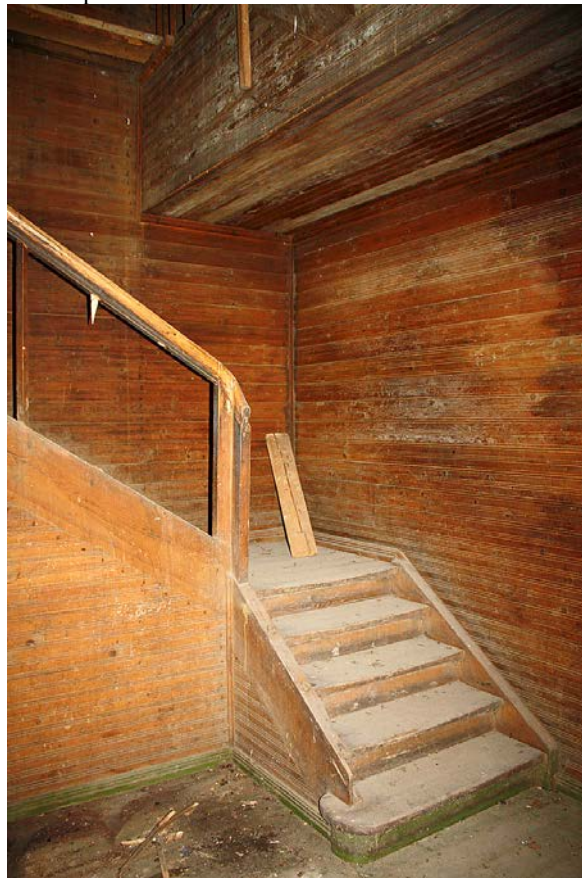
14. Trepikoda esimesel korrusel

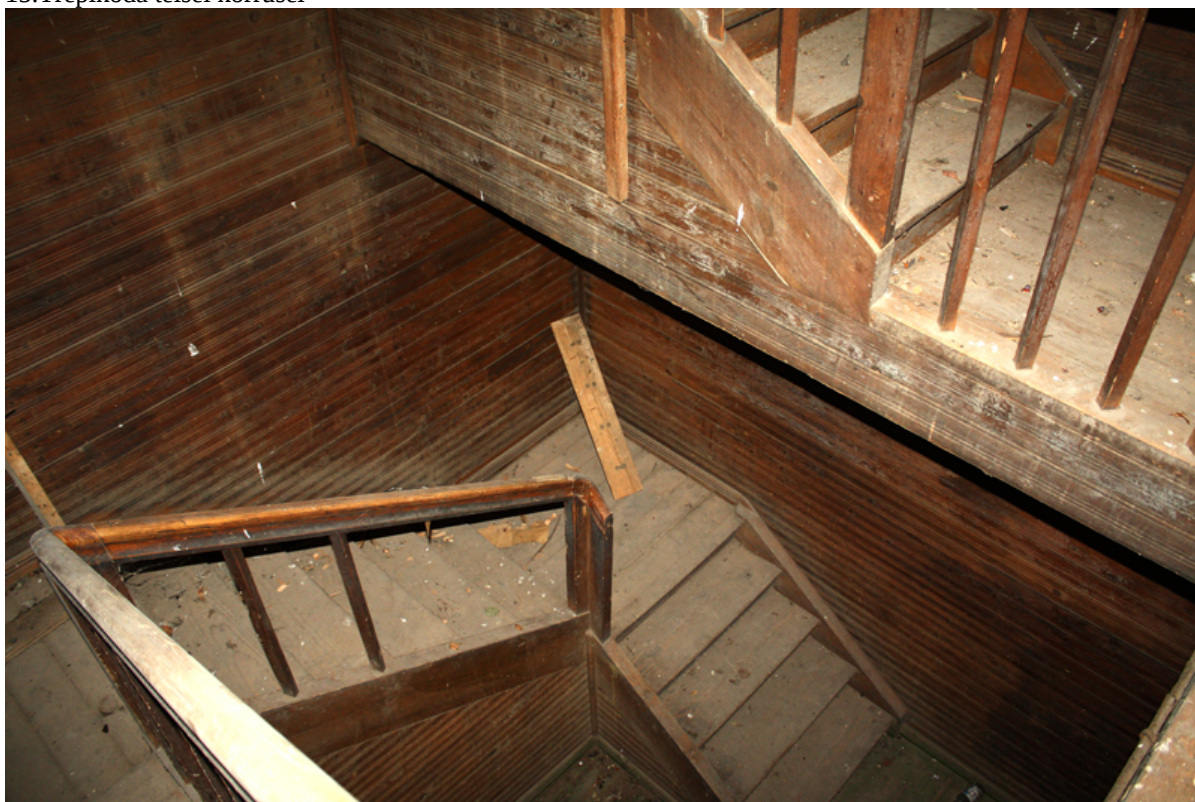
15. Trepikoda teisel korrusel

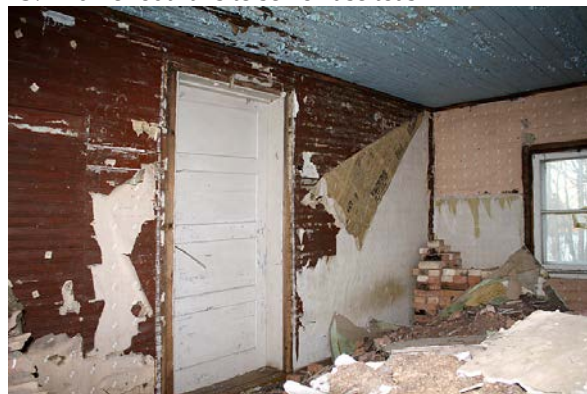
19. Endine rõdu-uks teise korruse toas

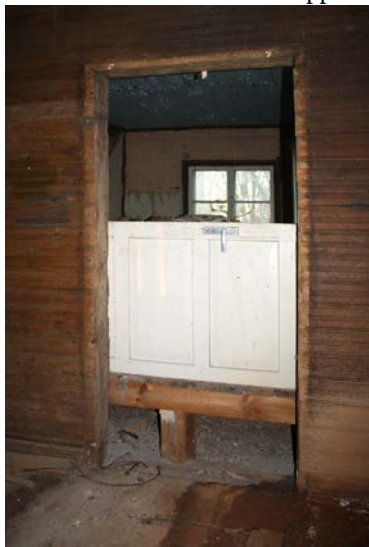
20. Ukseava teise korruse tuppa

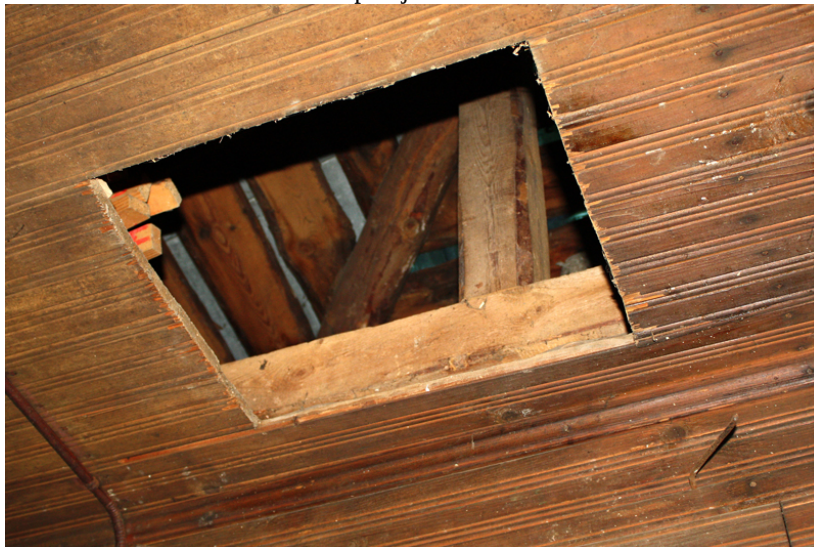
21. Katteta luuk teise korruse trepikoja laes
