Ekspertarvamuse edastamine

## EKSPERTARVAMUS EHITISE KATUSETARINDI EHITUS-TEHNILISE SEISUNDI KOHTA

Tallinn

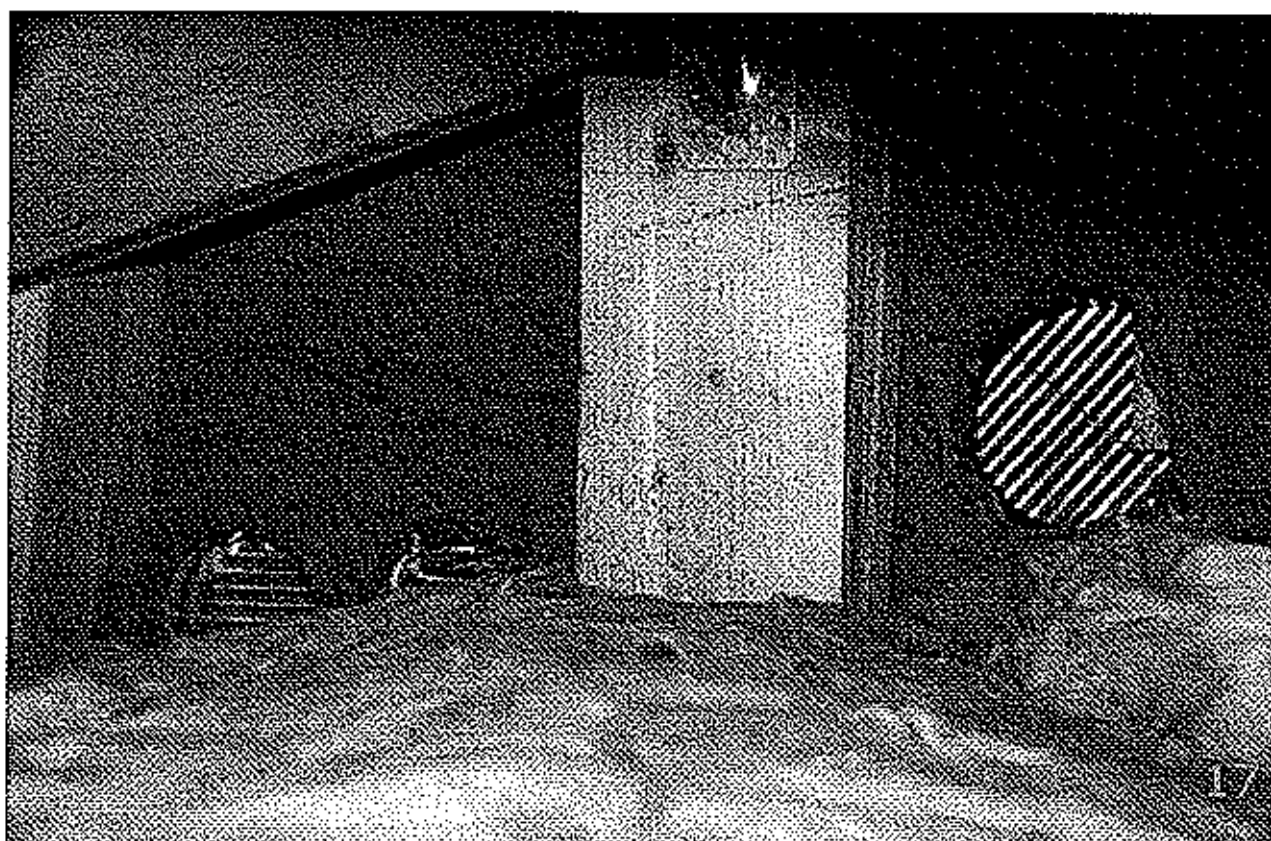
Pööninguruumi tuulutussavad paiknevad osaliselt soojustuse tasapinnas

Sarikate vahelised ühendussõlmed ei vasta nõuetele.

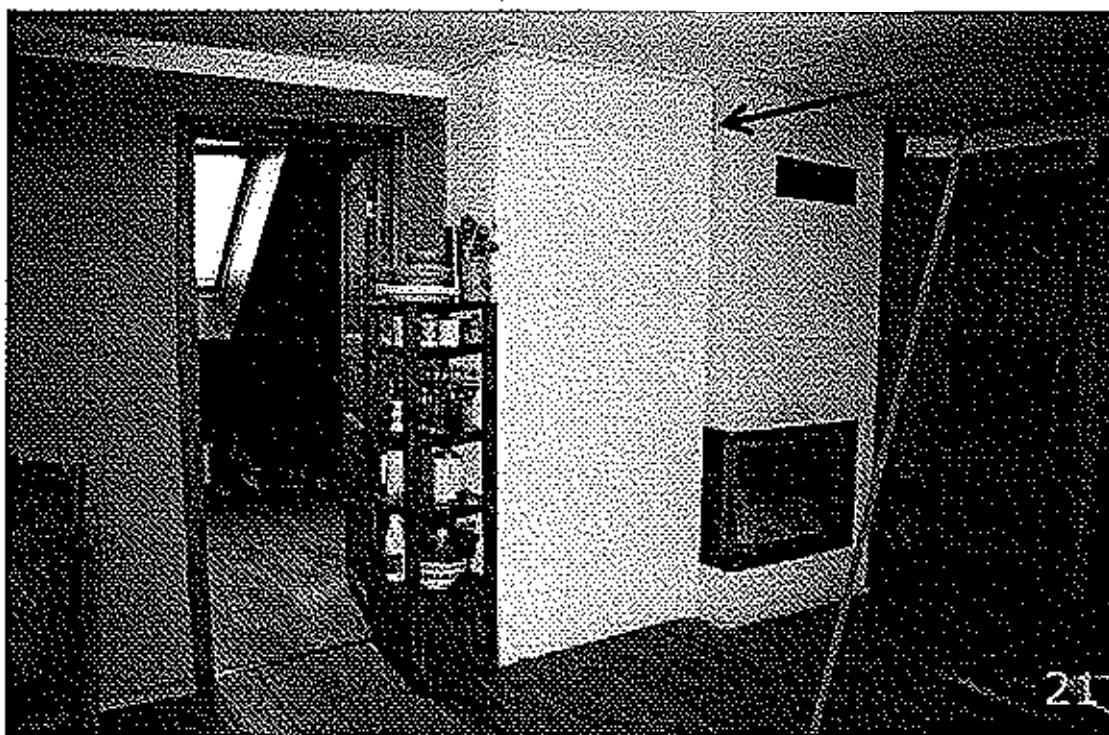
Erinevaste materjalide  
kokkupuute kohas temperatuuri  
muutustest tingitud pragu  
eluruumis nr 5

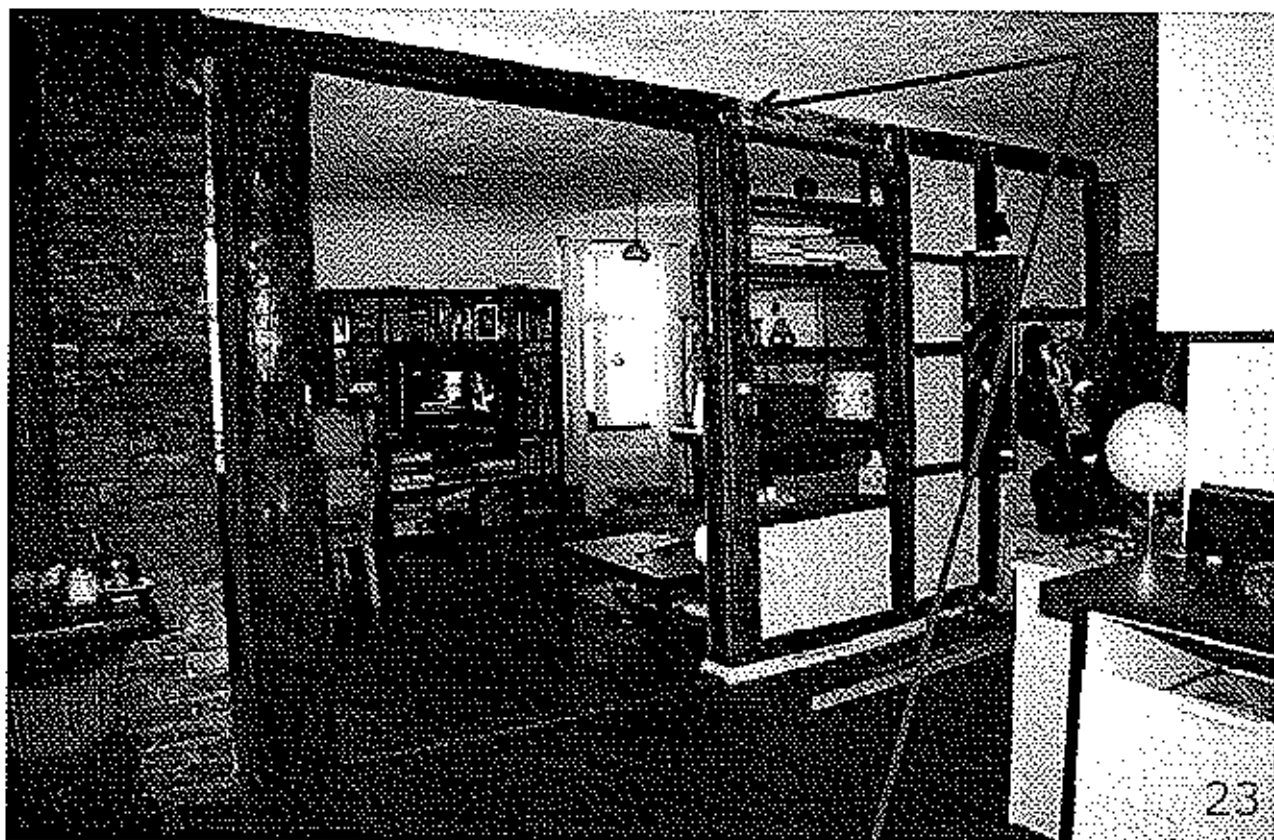
Pikikandesein eluruumis nr 4

Pikikandesein eluruumis nr 4. Kandetala toetuspiikkus ei ole pilsav. Tala kuivamis- tagajärjel on tekkinud vahe kandeposti ja -tala vahele.

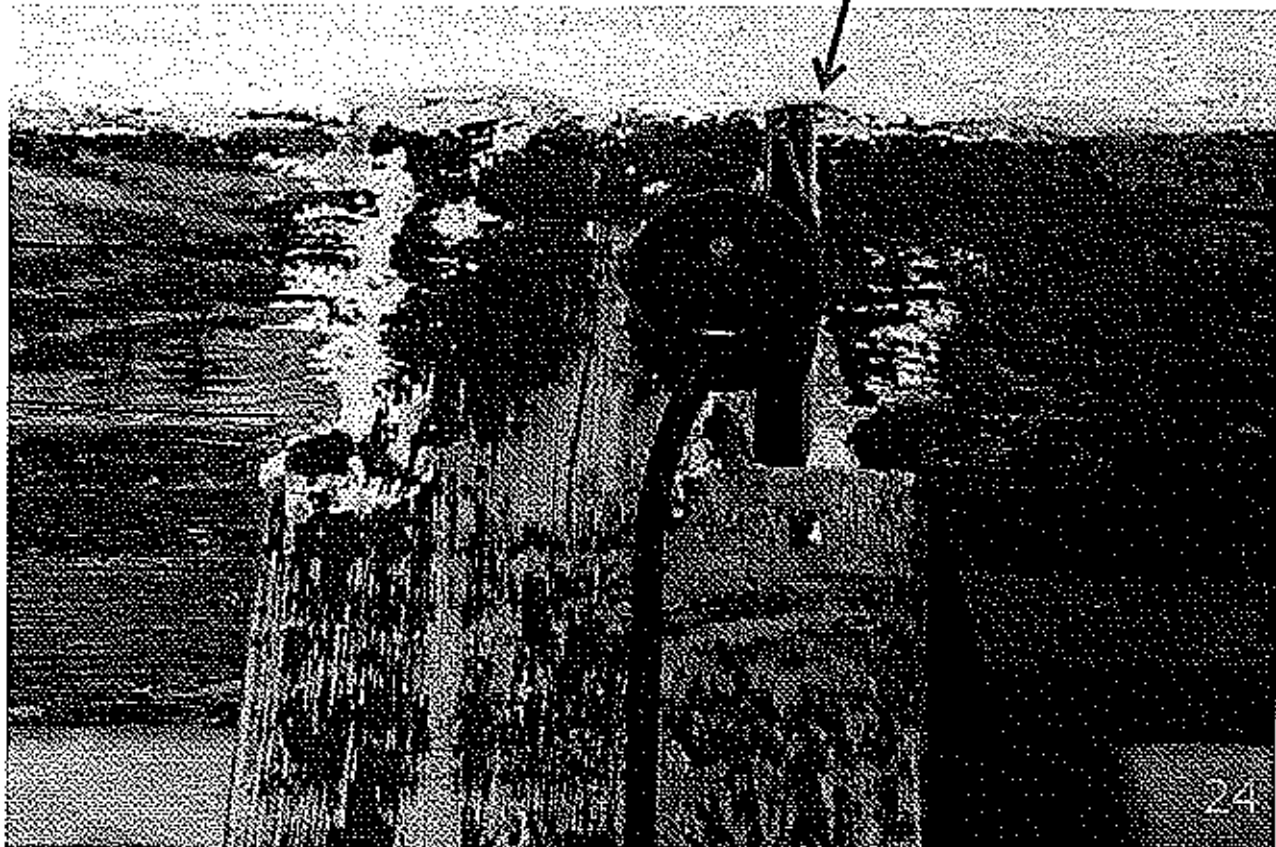
Materjalide kuivamisel tekkinud deformatsioonid eluruumis nr 5.

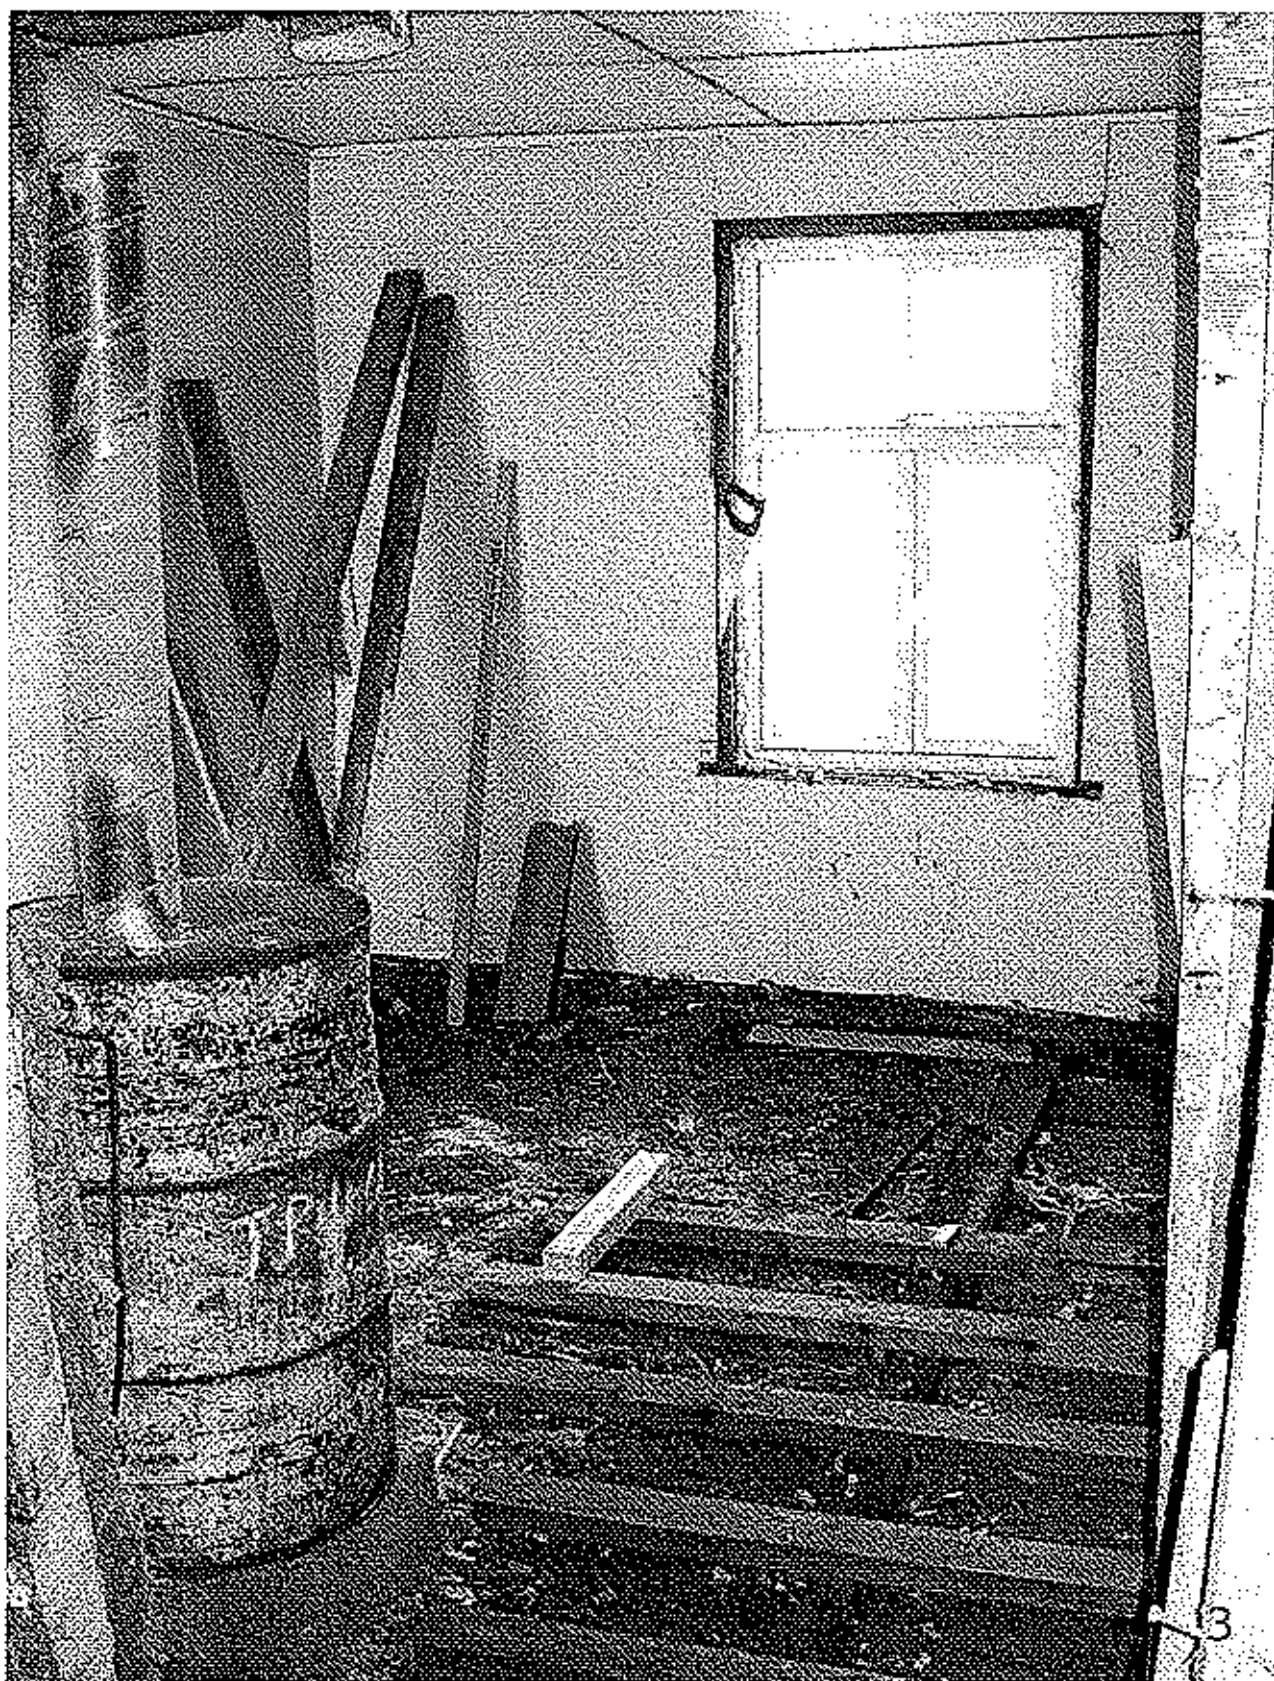
Piirde sisepinnal on paigaldatud ehitusprojekti kohane Minerit plaat. Endise põõningu põrandataladele on tehtud sisselõiked ning paigaldatud põrandalaagid
