## VAATLUSRAPORT

| Raporti Nr.:<br><b>5</b> | Tellija viide : | Tellija : | Linn / maakond :<br><b>TARTU</b> | Tänav : | Asukoht :<br><b>Hoov</b> |

| Ilm :<br>Temperatuur :<br>Vaata suund : <b>Allavoolu</b><br>Vaata põhjus : | Kaardi Nr :<br>Salv. Nr. :<br>Salv. tüüp :<br>Vaatlusmeetod: <b>KS60DB</b> | Ülakaev : <b>K5</b><br>Alakaev : <b>K6</b><br>KV pikkus : <b>12,16 m</b><br>Toru tunnus : |

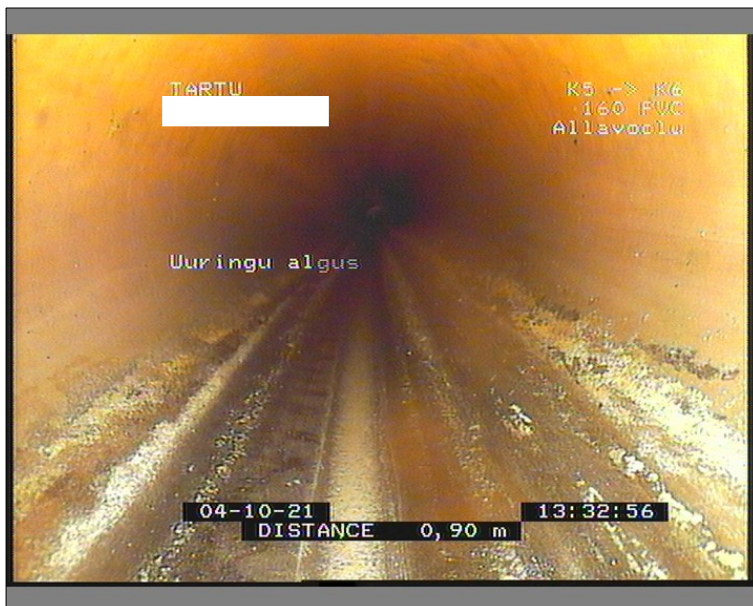
Pilt: K5\_K6\_5\_133426\_1\_A.JPG, 00:00:00  
0,9m, Uuringu algus

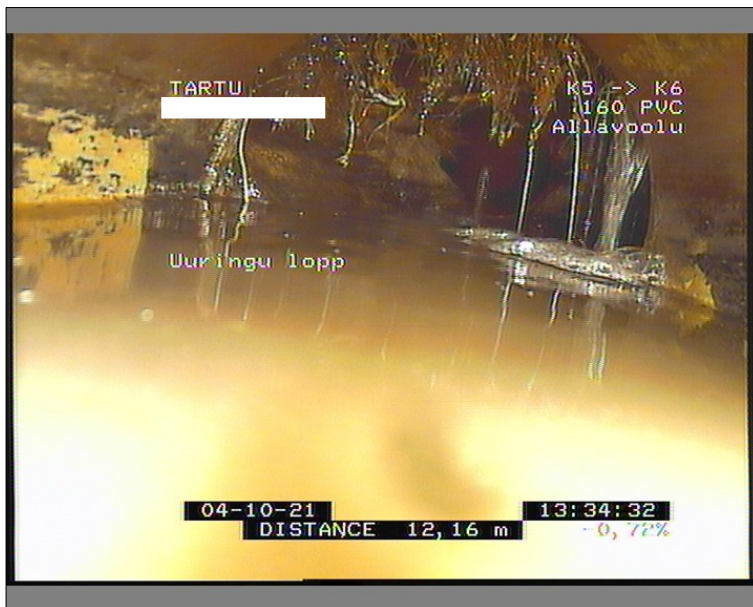
Pilt: K5\_K6\_5\_133601\_2\_A.JPG, 00:01:18  
12,16m, Uuringu lõpp

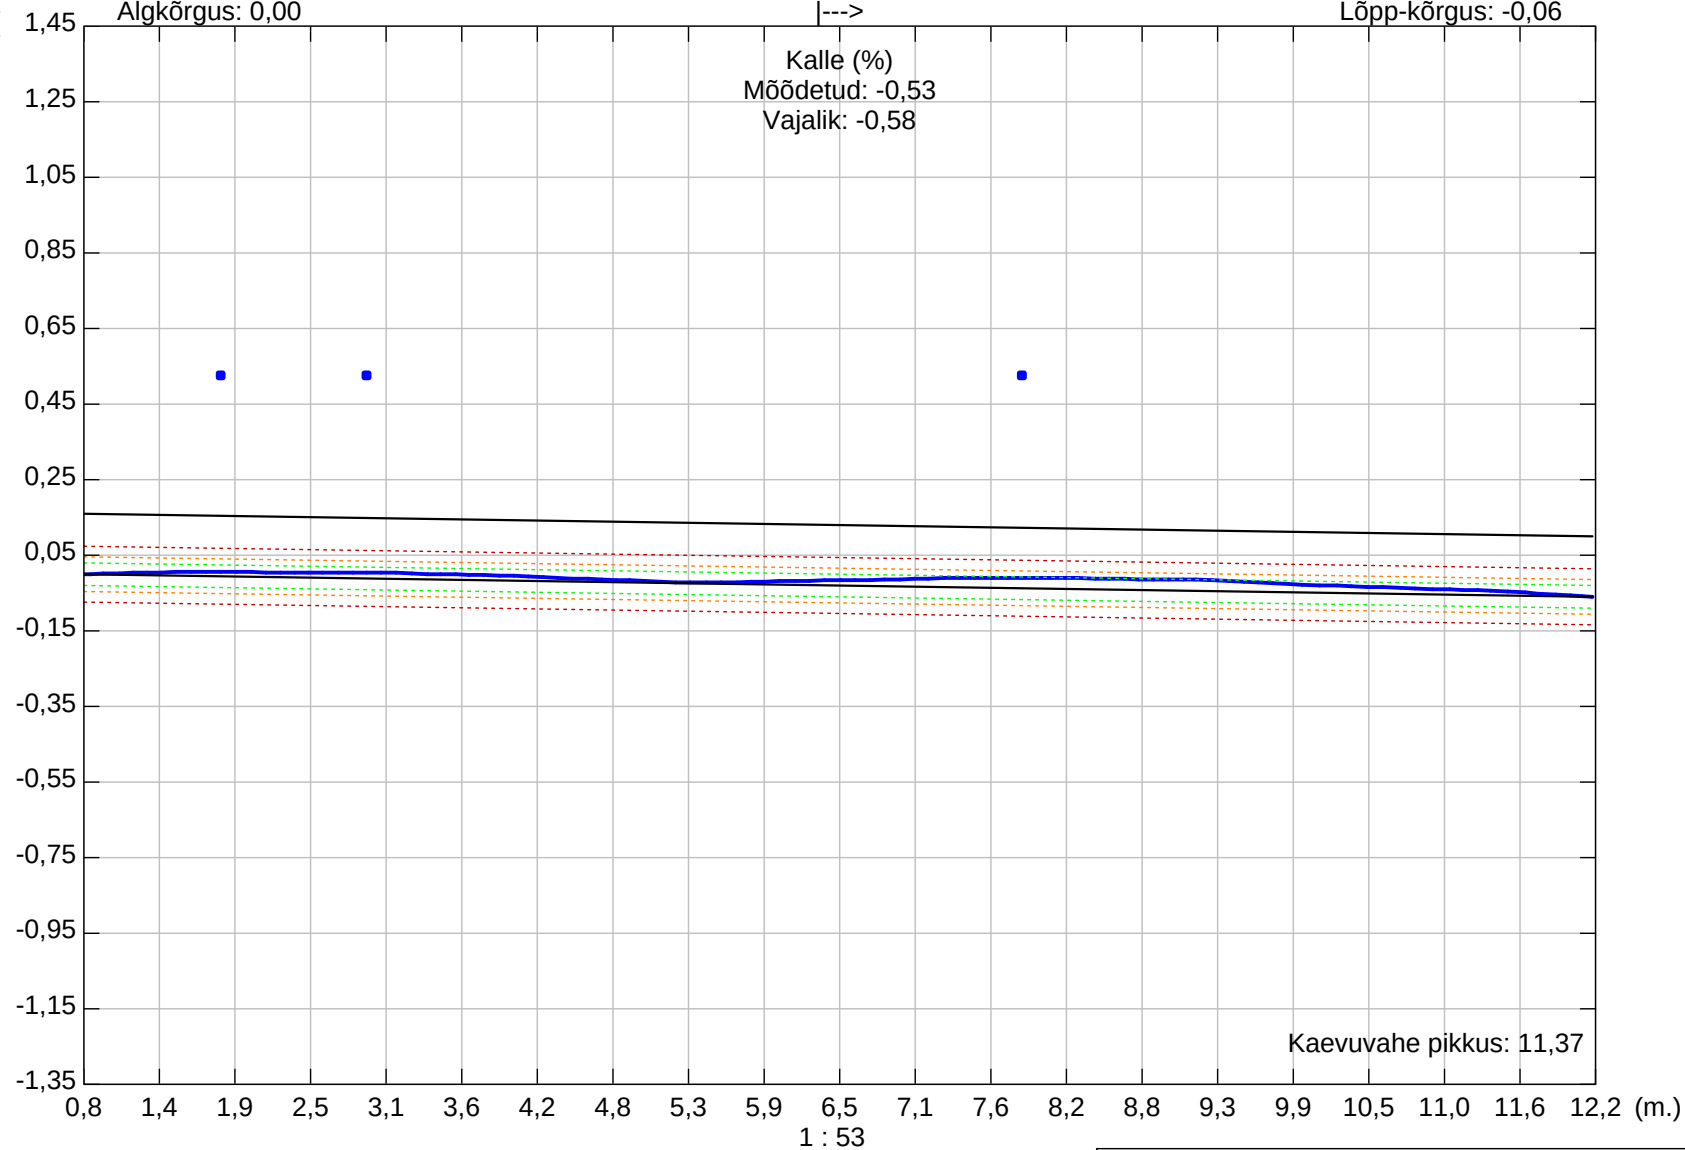
Kalle (%)  
Mõõdetud: -0,53  
Vajalik: -0,58

Läbivajumised  
0,0372

Isepuh.kat.  
A
