## VAATLUSRAPORT

| Raporti Nr.:<br><b>6</b> | Tellija viide : | Tellija : | Linn / maakond :<br><b>TARTU</b> | Tänav : | Asukoht :<br><b>Hoov</b> |

| Ilm :<br>Temperatuur :<br>Vaata suund : <b>Vastuvoolu</b><br>Vaata põhjus : | Kaardi Nr :<br>Salv. Nr. :<br>Salv. tüüp :<br>Vaatlusmeetod: <b>KS60DB</b> | Ülakaev : <b>K6</b><br>Alakaev : <b>K7</b><br>KV pikkus : <b>5,59 m</b><br>Toru tunnus : |

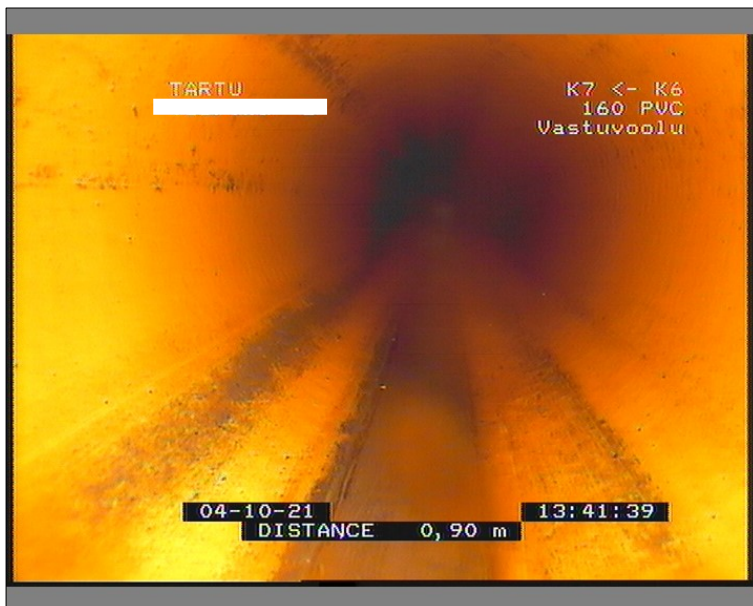
Pilt: K6\_K7\_6\_134308\_1\_A.JPG, 00:00:00  
0,9m, Uuringu algus

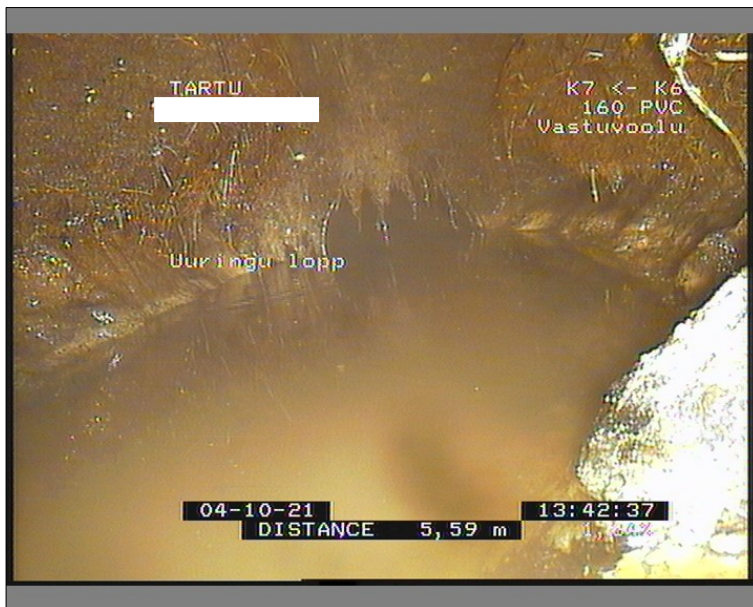
Pilt: K6\_K7\_6\_134407\_2\_A.JPG, 00:00:46  
5,59m, Uuringu lõpp

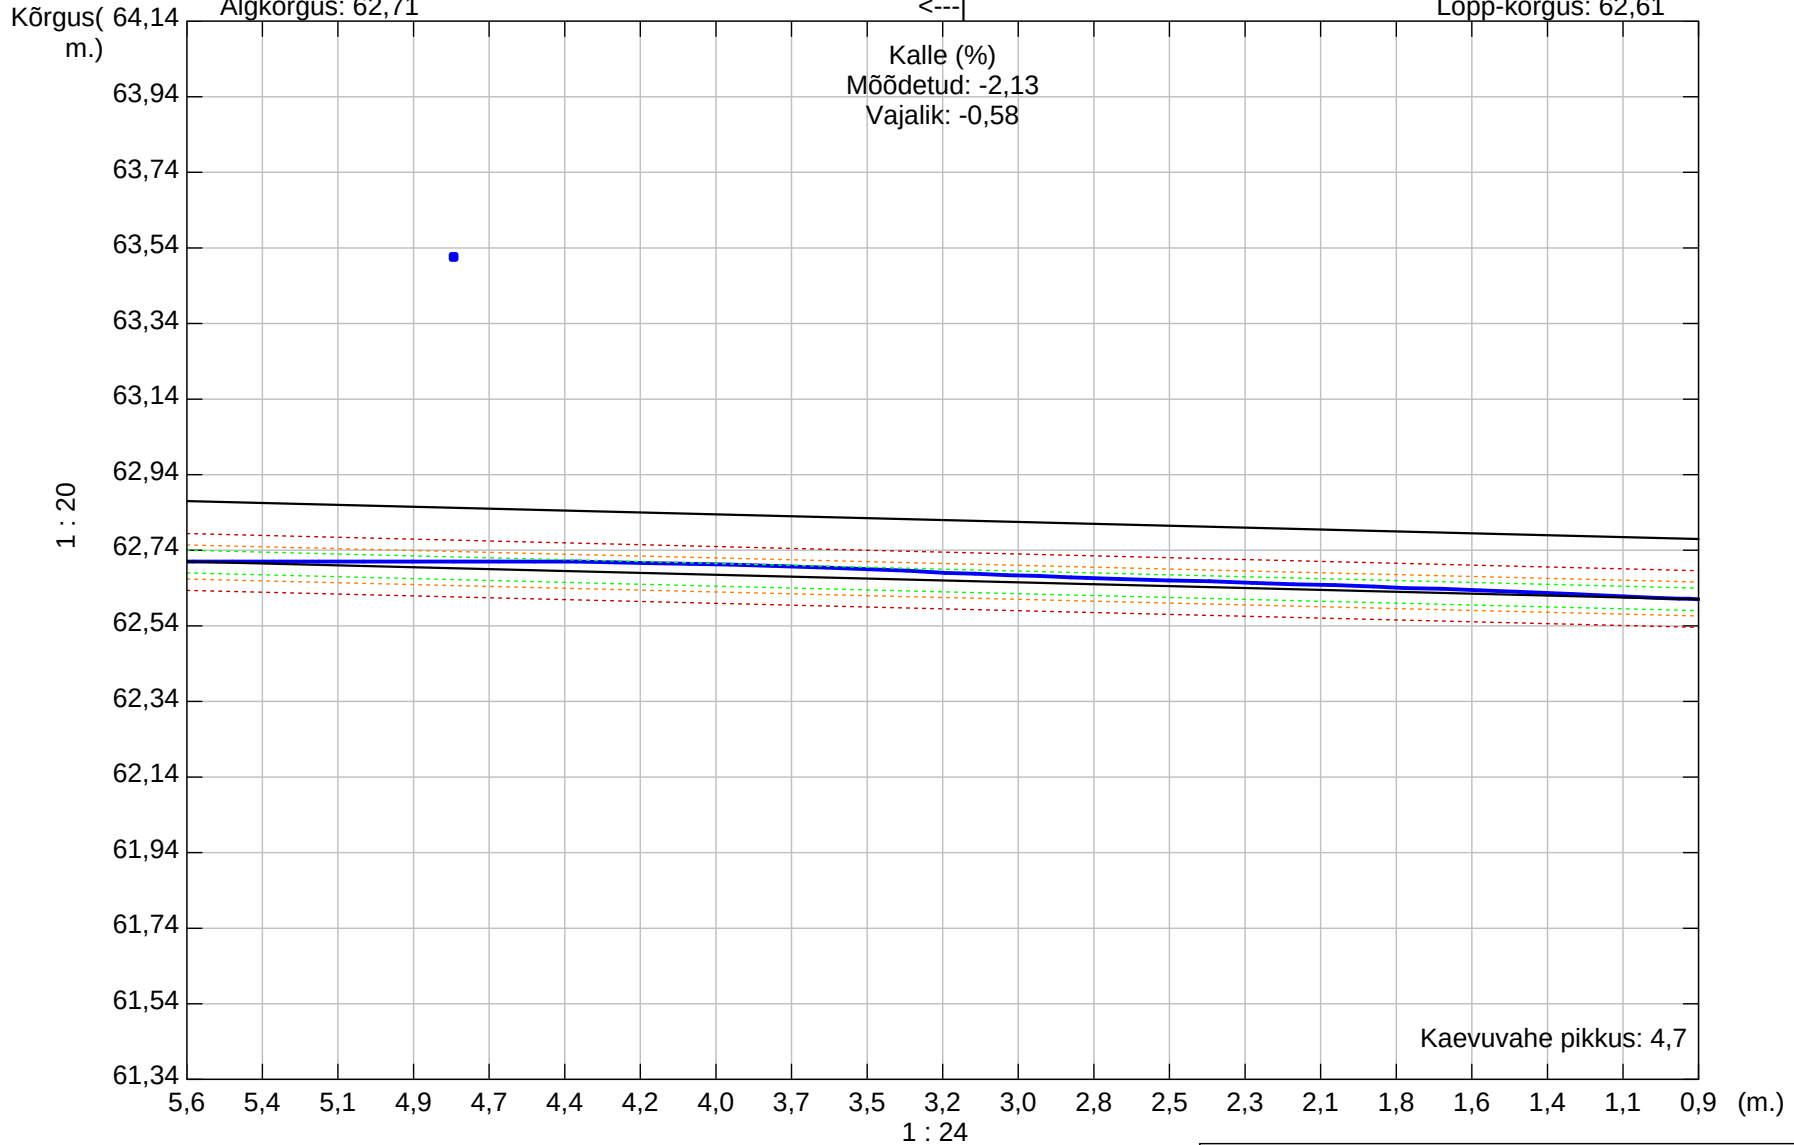
Läbivajumised

0,0002
