## Küttesüsteemide tehnilise seisukorra hinnang

Uuringu teostamise aadress:, Tallinn  
Töö tellija: kontaktisik Heino Seljamaa,

Mina Kaido Tamm FIE (kutsetunnistuse 046152, 085357) teostasin 21.10.2014 Tatari 36 Tallinn, elamu korstnate tehnilise seisukorra kontrolli. Korstnalõõride video-uuring teostati kaameraga Wöhler VIS 2000. Sõltumatute hindajatena viibisid uuringu teostamise ajal objektil ka Päästeameti esindaja Liia Tõruvere ja korstnapühkija-meister Leo Kalme (kutsetunnistus 083370) kes juhendas tööde teostamist et tagada piisav pädevus ja kvalifikatsioon küttesüsteemide tehnilise seisukorra hinnangu väljastamiseks.

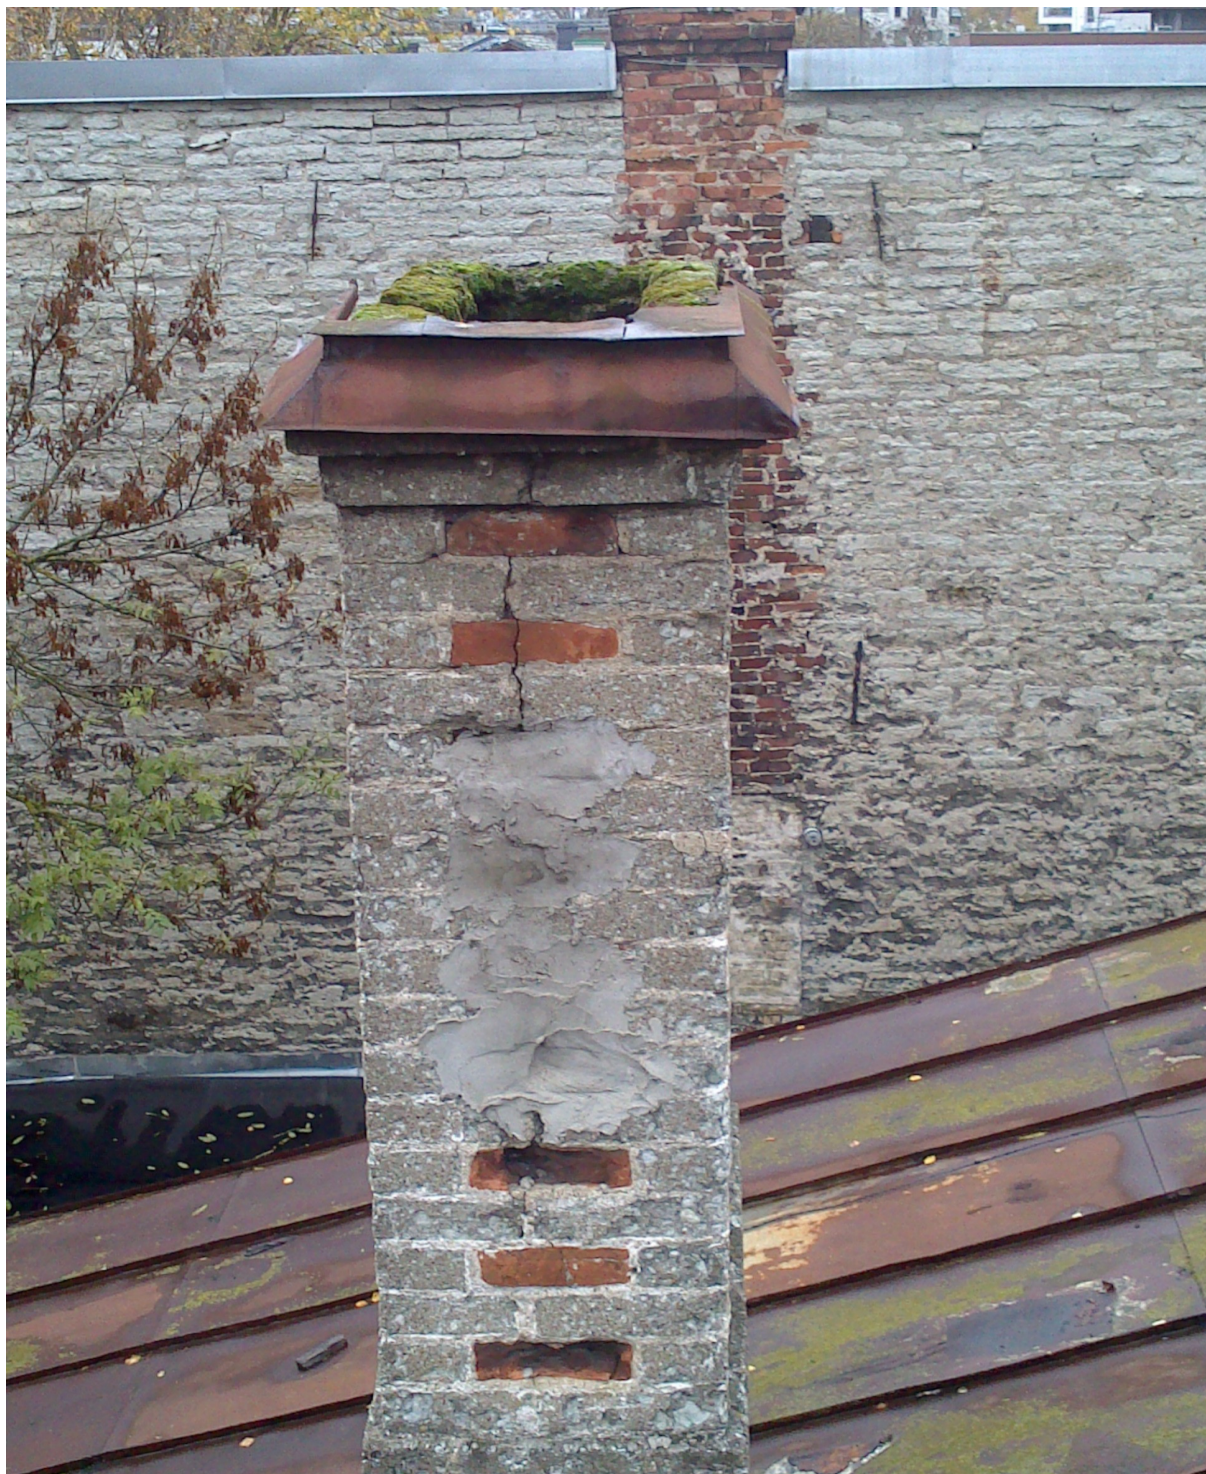
Korstnapitsi kõrgus katuse pinnast 2.8m, pits laotud silikaattellistest. Korstnapitsi müüritis auklik, vuugid tühjad, lõõride vahemüüritis korstnapitsi ulatuses puudub. Üldine seisukord varisemisohtlik! Korstnas lõõre neli, ristlõikega u. 27\*14cm.

**Lisa 2.** Varisemisohtlik korsten.

**Renoveerida – see tähendab lammutada olemasolevad korstnad pööningu põrandani ja laduda uuesti.**

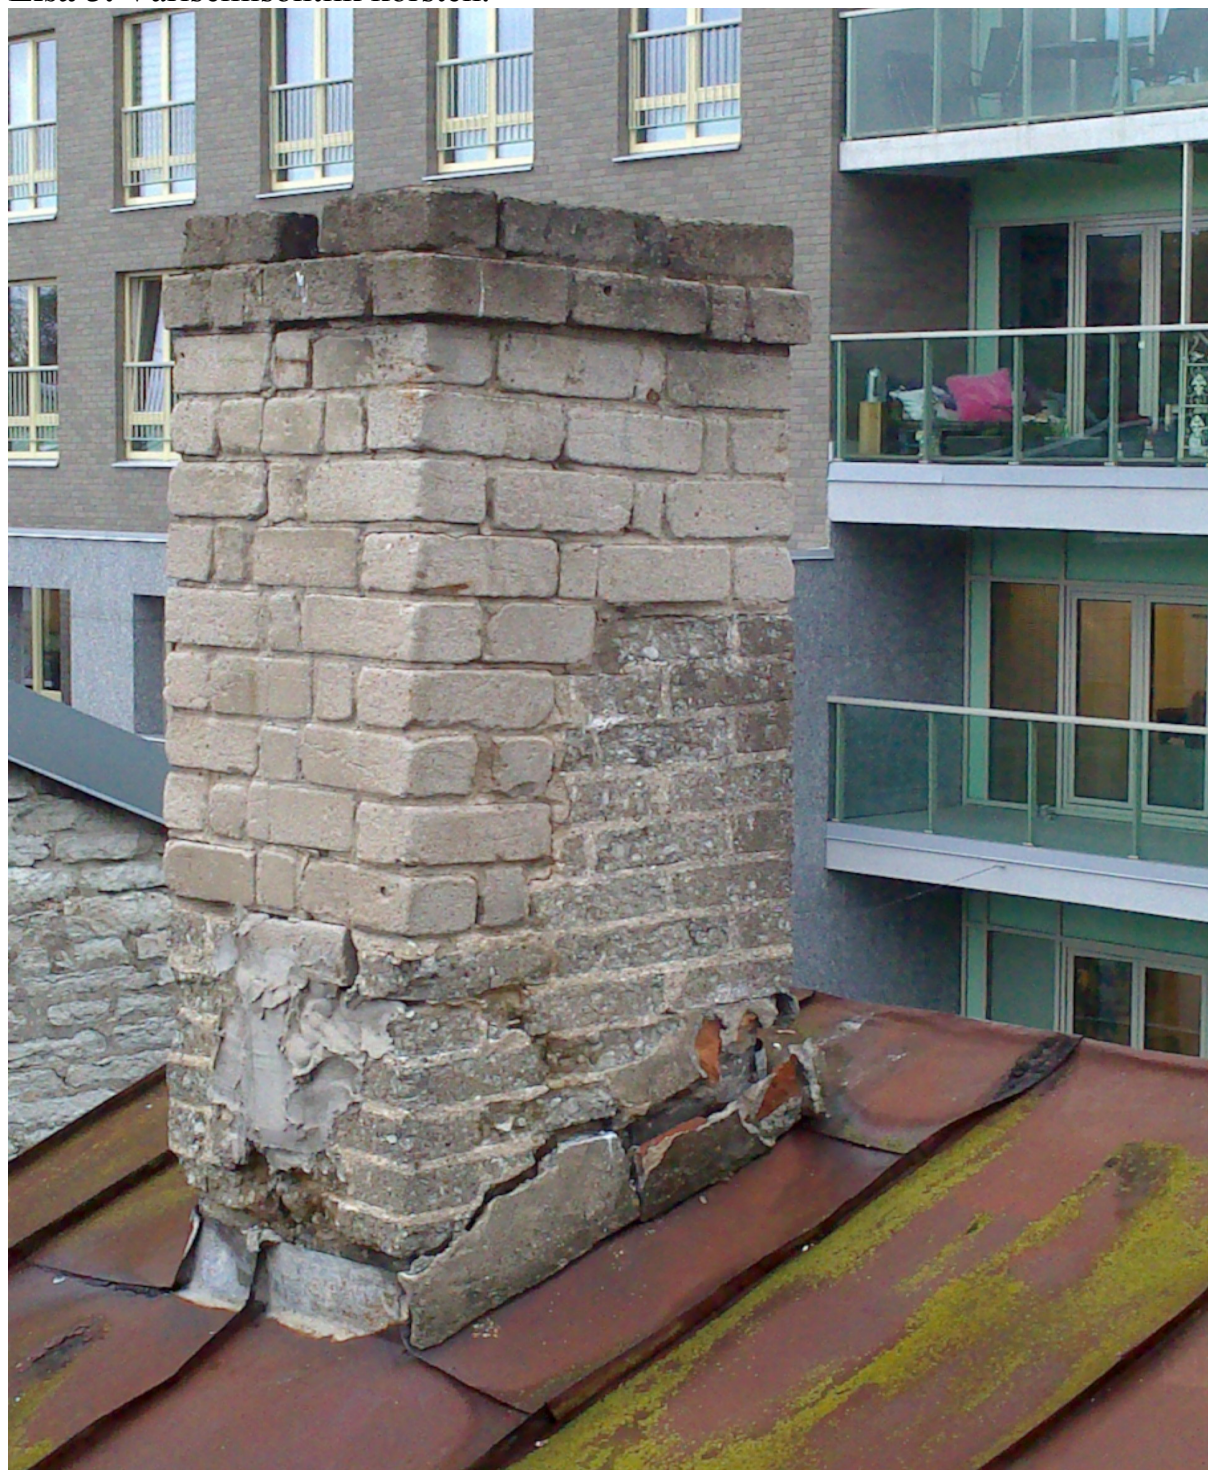
**Lisa 3.** Varisemisohtlik korsten.

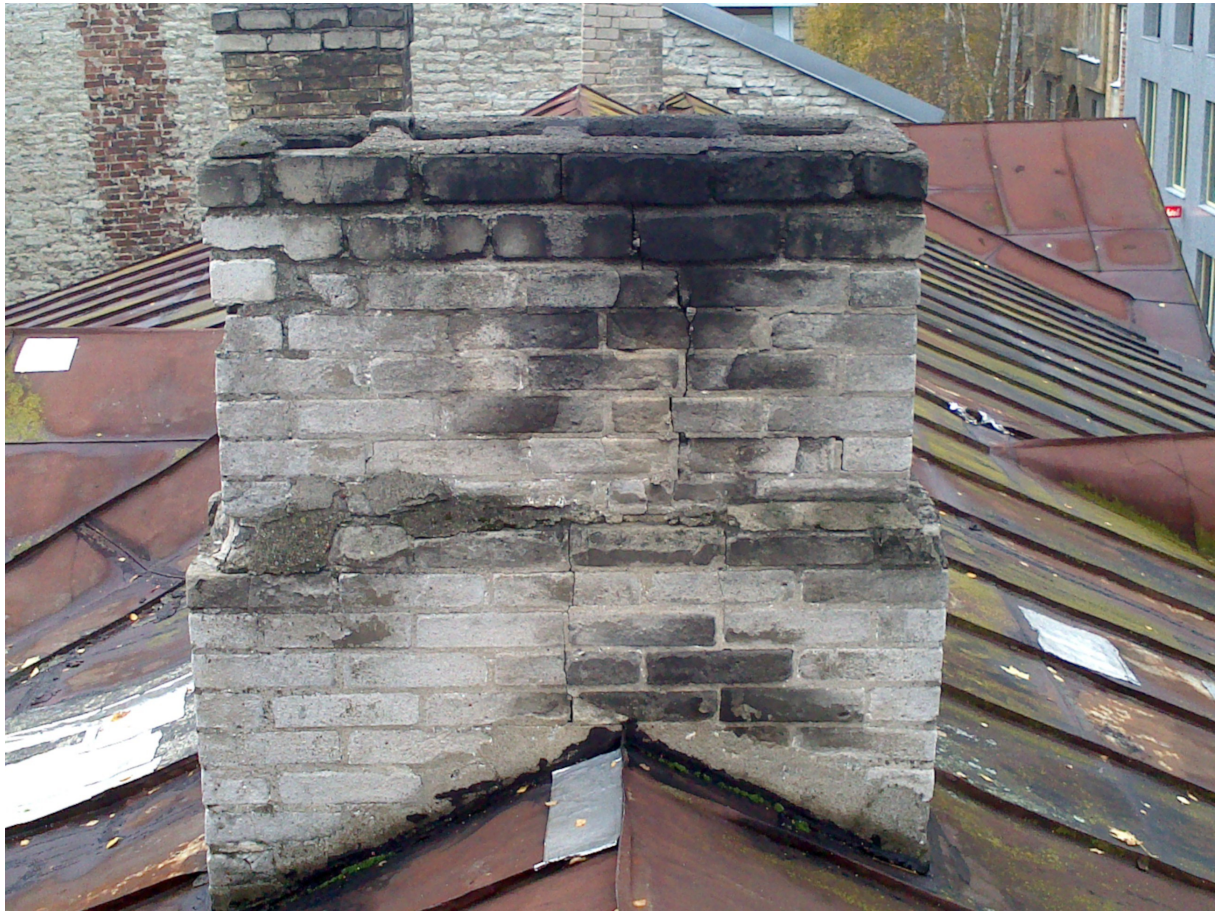
**Lisa 4.** Varisemisohtlik korsten.

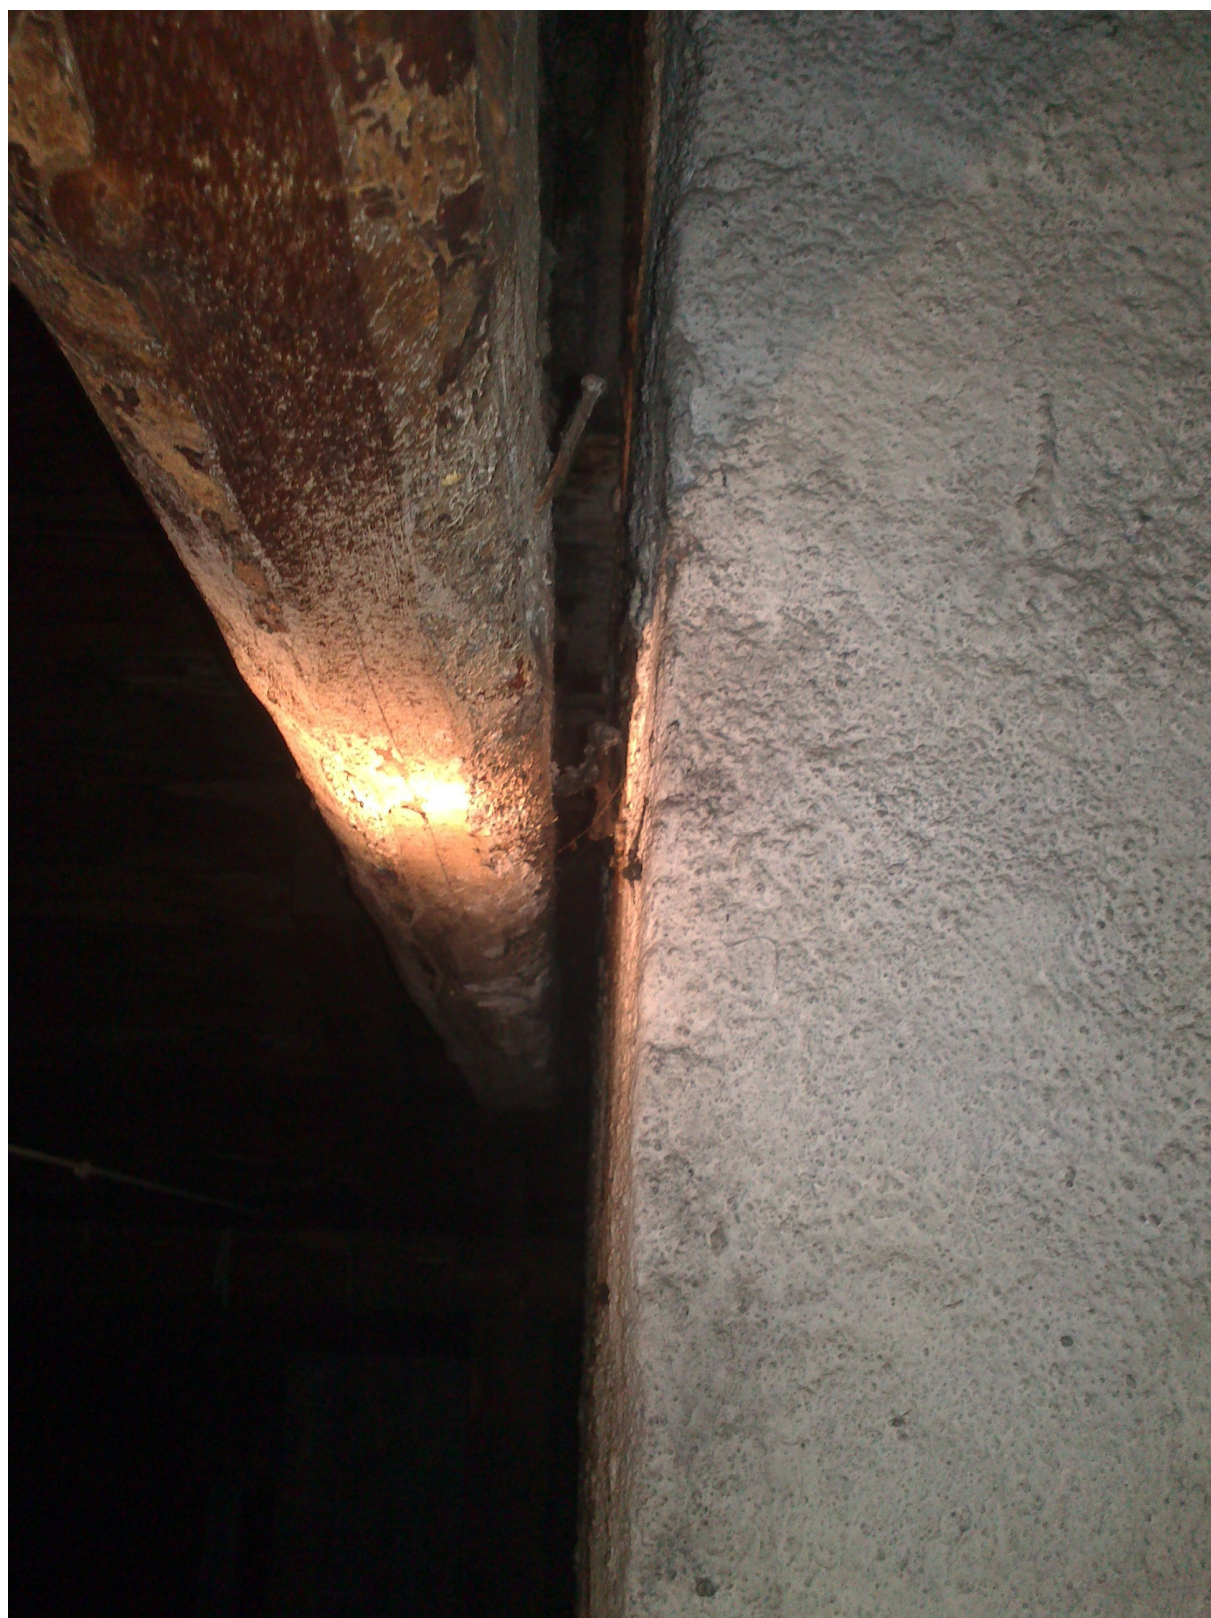
Pööninguosas korstna välispind pigitanud, puudub ohutu kaugus põlevmaterjalist katusekonstruktsioonist.

Pööninguosas puudub ohutu kaugus põlevmaterjalist katusekonstruktsioonist.

**Lisa 5.** Pööningul puudub piisav ohutuskaja korstna ja katusekonstruktsioonide vahel.

Kütteseadmetena kasutusel olevatel pottahjudel freesida korrapärased avad lõõride vahekaikudesse, puhastada ahjude lõõristik, paigaldada korralikud tahmapuhastamise luugid, parandada või uuesti laduda ahjude kolde müüritis. Tagada piisav ohutuskujapõlevmaterjalidest.

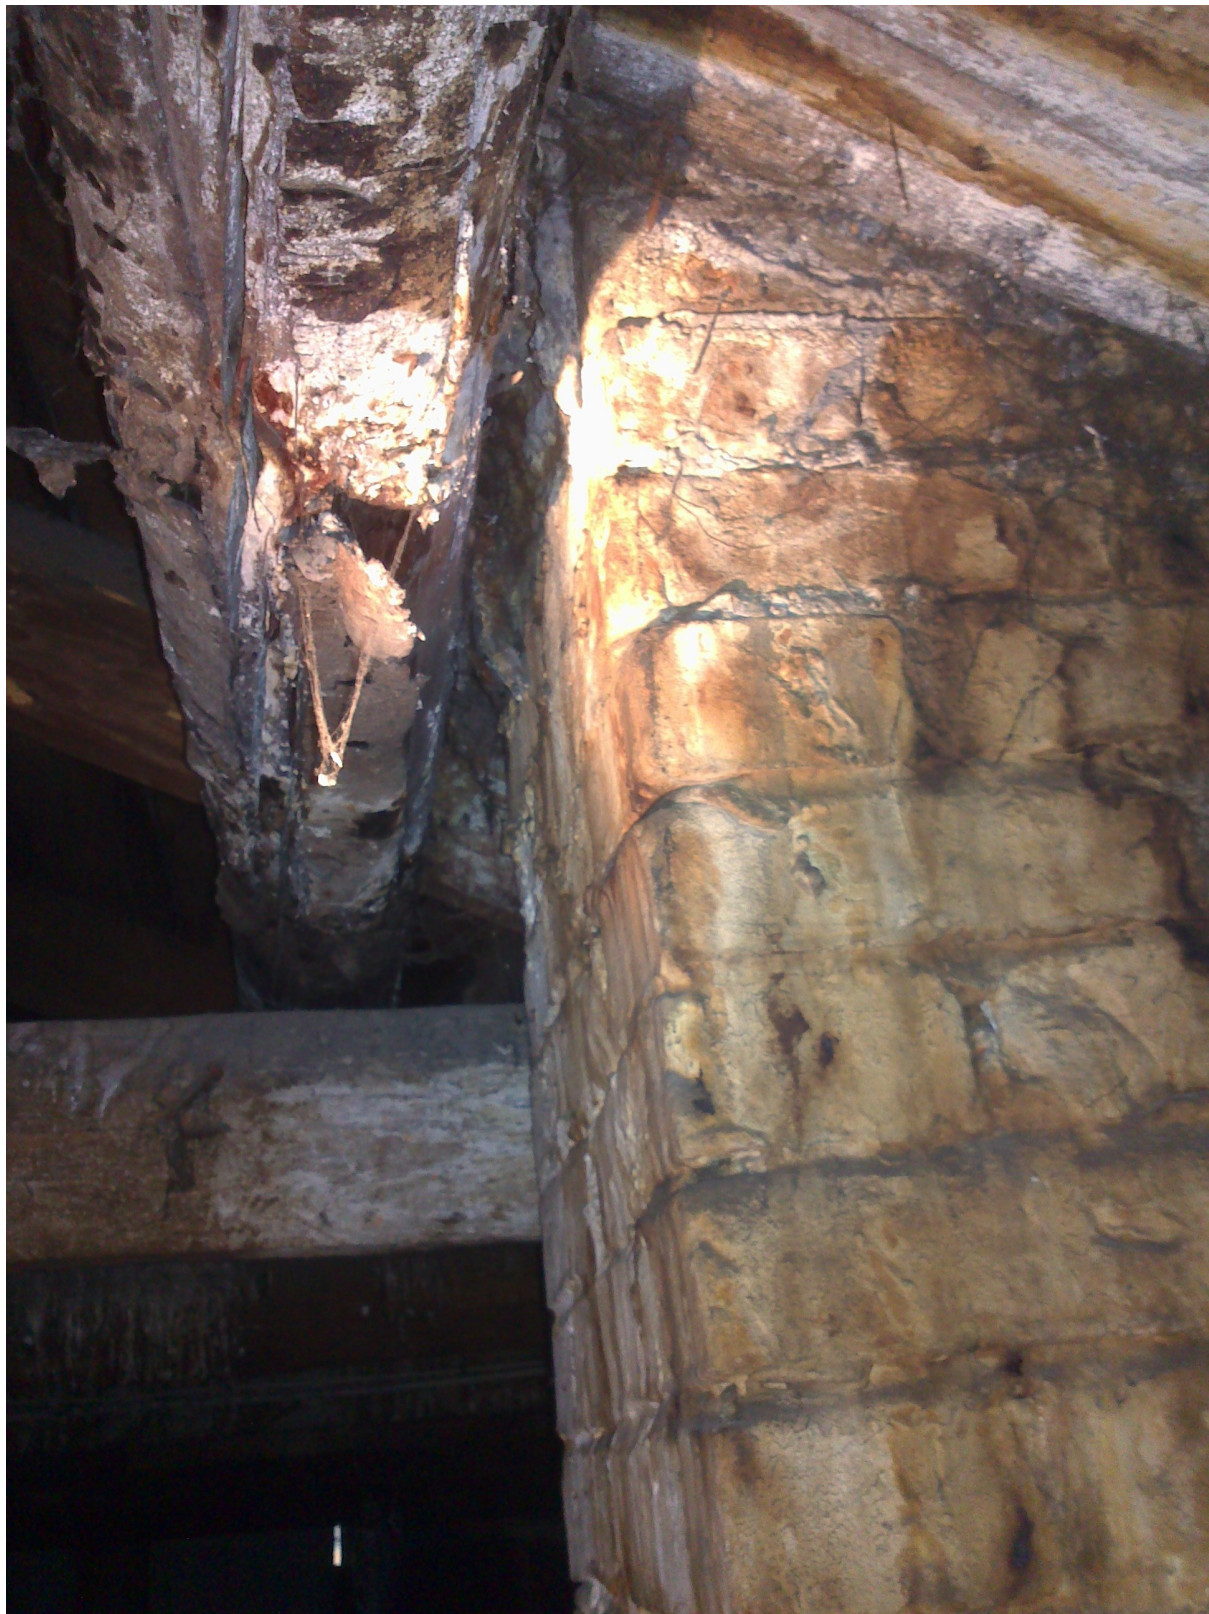
**Lisa 6.** Pööningul puudub piisav ohutuskaja korstna ja katusekonstruktsioonide vahel.
