# Infrapuna termograafia ekspertiisi aruanne

12-korteriga elamu Vastemõisa 9, Tartu

**Tellija:** KÜ Vastemõisa 9  
**Kontakt:** Ülle Mikk, tel 5224891

**Töö teostamise kuupäev:** 11.04.2012  
**Töö number:** 8280

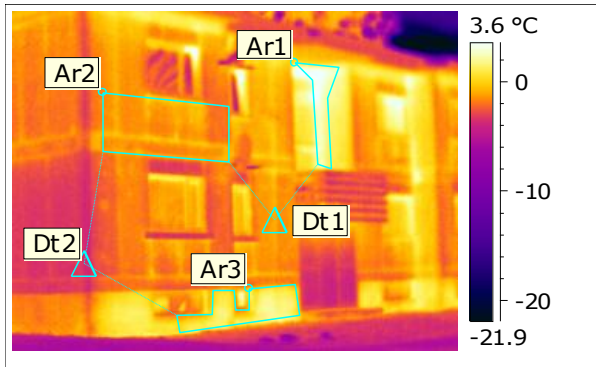
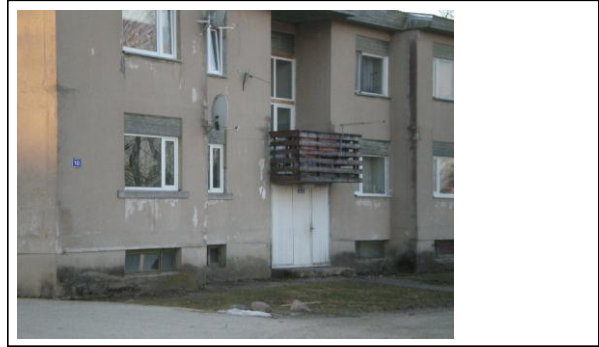
| Filename | IR_5651.jpg |

Termopildil on näha kõrgema pinnatemperatuuriga ala Ar1, mis on põhjustatud rõdu sisenurga halvast soojuspidavusest (seina ja rõdu nurga temperatuurierinevus Dt1 on 3.8 °C).

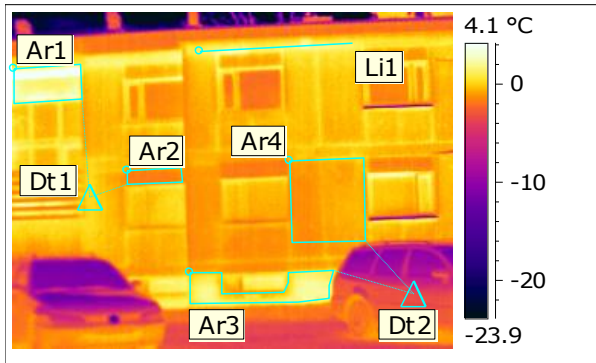
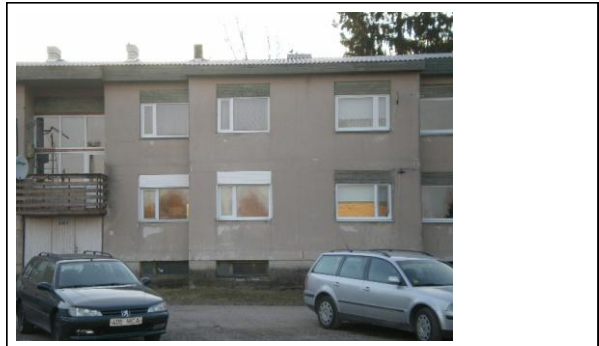
| Filename | IR_5653.jpg |

Termopildil on näha kõrgema pinnatemperatuuriga ala Ar1, mis on põhjustatud akna kohal oleva seinakonstruktsiooni halvast soojuspidavusest (temperatuurierinevus Dt1 on 4.1 °C).

Samuti on näha suuremat soojakadu räästa alt ja läbi sokli.

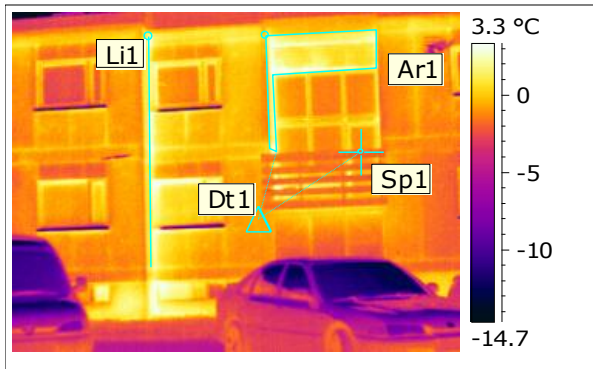
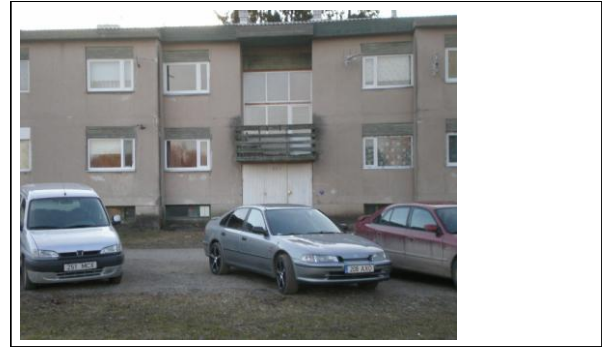
| Filename | IR_5654.jpg |

Termopildil on näha kõrgema pinnatemperatuuriga ala Ar1, mis on põhjustatud akna kohal oleva seinakonstruktsiooni halvast soojuspidavusest (temperatuurierinevus võrreldes välisõhu temperatuuriga on 3.8 °C). Samuti on näha suuremat soojakadu seinanurgast ja läbi sokli.

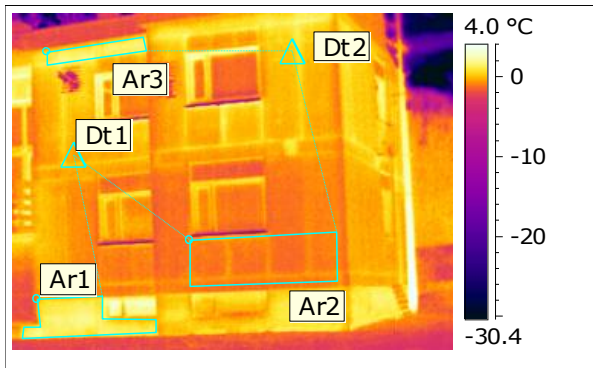
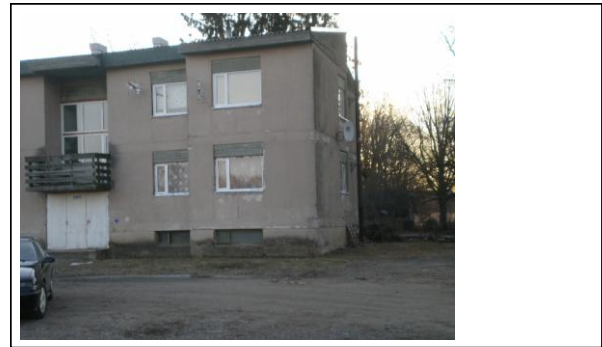
| Filename | IR_5655.jpg |

Termopildil on näha kõrgema pinnatemperatuuriga ala Ar1, mis on põhjustatud sokli halvast soojuspidavusest (temperatuurierinevus Dt1 on 2.0 °C). Samuti on näha suuremat soojakadu räästa alt.

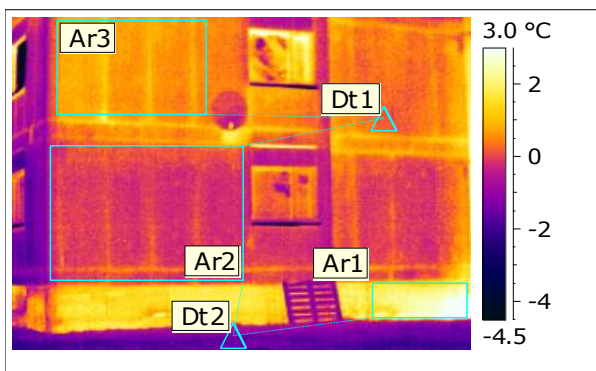
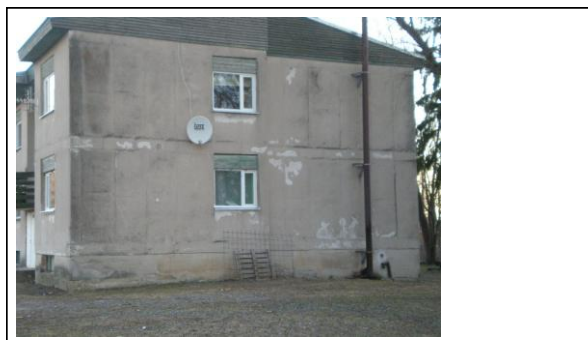
| Filename | IR_5656.jpg |

Termopildil on näha kõrgema pinnatemperatuuriga ala Ar1, mis on põhjustatud sokli halvast soojuspidavusest (temperatuurierinevus Dt1 on 2.5 °C). Samuti on näha otsaseina ebaühtlane soojuspidavus (Dt1 on 2.3 °C) mis võib olla tingitud sisetemperatuuri erinevusest ja/või alumise korruse korteri seestpoolt soojustamisest.

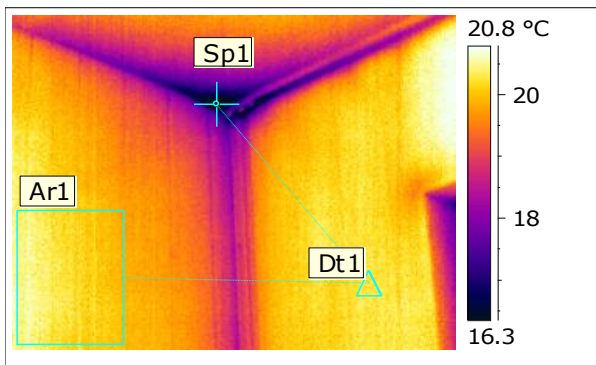
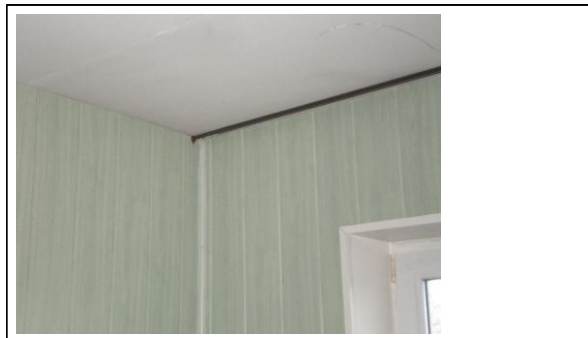
| Filename | IR_5662.jpg |

Termopildil on võrreldud välisseina nurga pinnatemperatuuriga siseseinaga – saadud erinevus 4,7°C viitab laepaneeli ja seina liitekohas asuvale külmasillale.

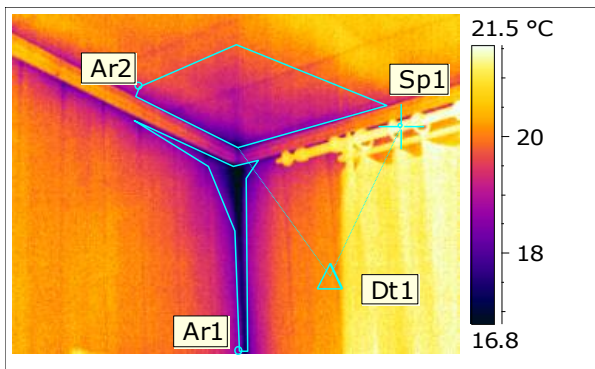
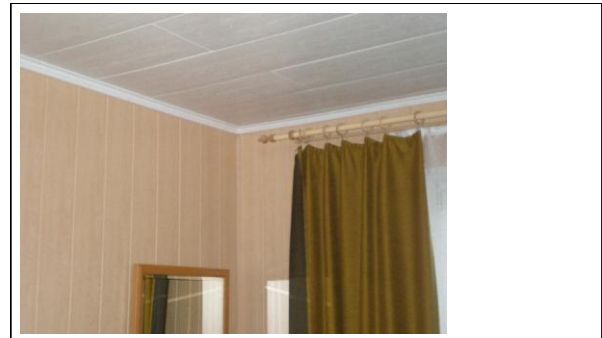
| Filename | IR_5663.jpg |

Termopildil on võrreldud katuslae pinnatemperatuuri siseõhutemperatuuriga – saadud erinevus 2,2°C viitab laepaneeli ja seina liitekohas asuvale külmasillale.

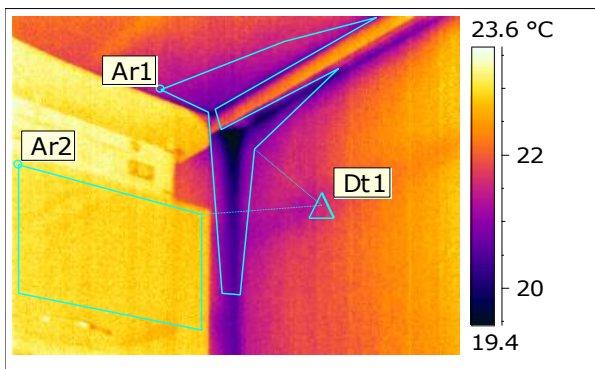
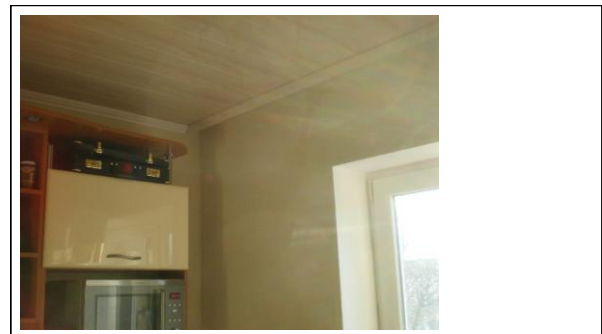
| Filename | IR_5664.jpg |

Termopildil on võrreldud välisseina nurga pinnatemperatuuri siseõhutemperatuuriga – saadud erinevus 2,1°C viitab laepaneeli ja seina liitekohas asuvale külmasillale.

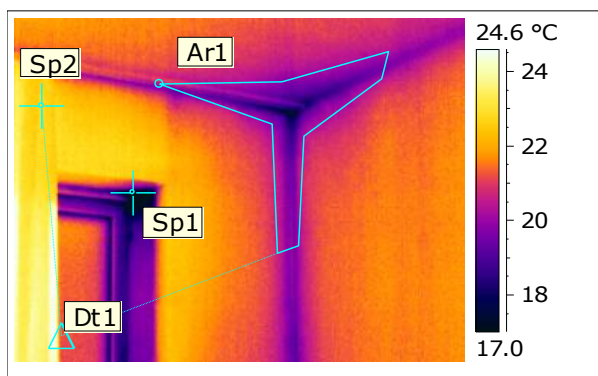
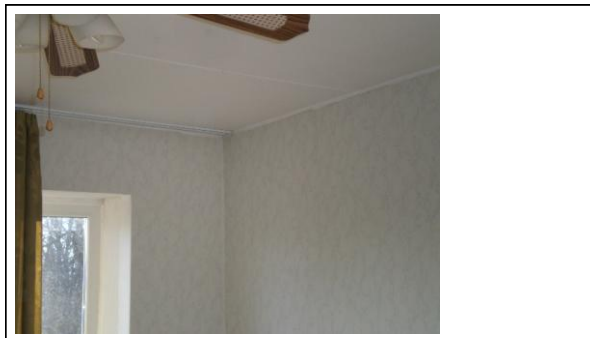
| Filename | IR_5665.jpg |

Termopildil on võrreldud välisseina nurga pinnatemperatuuri keskmist väärtust toa siseõhu temperatuuriga – saadud erinevus 2,0°C viitab laepaneeli ja seina liitekohas asuvale külmasillale.

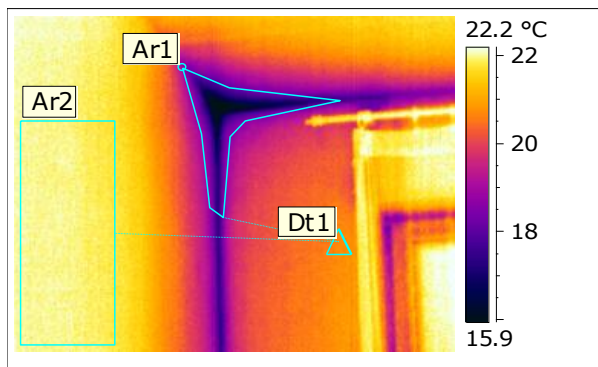
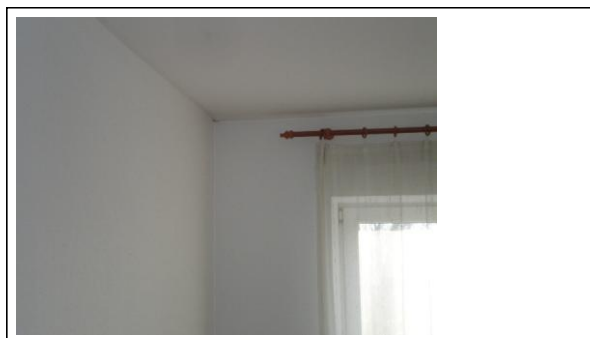
| Filename | IR_5666.jpg |

Termopildil on võrreldud välisseina nurga pinnatemperatuuri keskmist väärtust siseseinaga – saadud erinevus 4,3°C viitab laepaneeli ja seina liitekohas asuvale külmasillale.

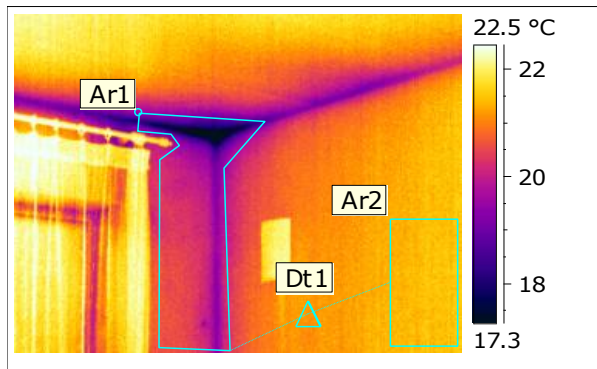
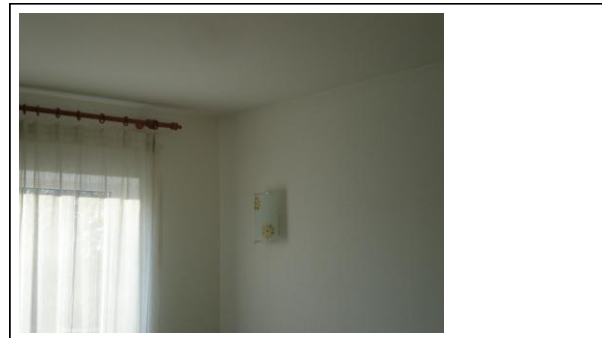
| Filename | IR_5667.jpg |

Termopildil on võrreldud välisseina pinnatemperatuuri keskmist väärtust siseseinaga – saadud erinevus 1,6°C viitab välispiirde halvale soojuspidavusele.

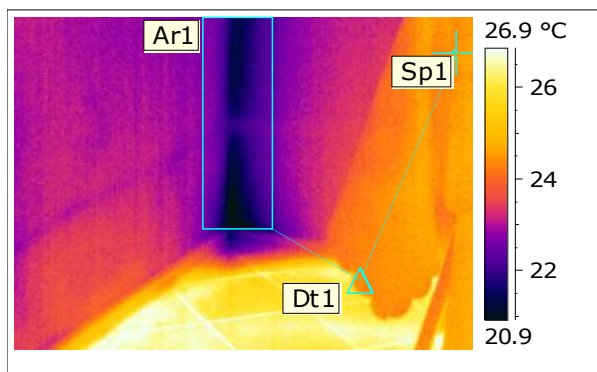
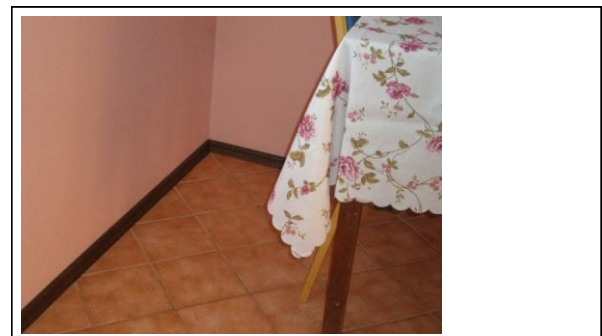
| Filename | IR_5668.jpg |

Termopildil on võrreldud välisseina nurga pinnatemperatuuri keskmist väärtust toa siseõhu temperatuuriga – saadud erinevus 2,5°C viitab välispiirde halvale soojuspidavusele.

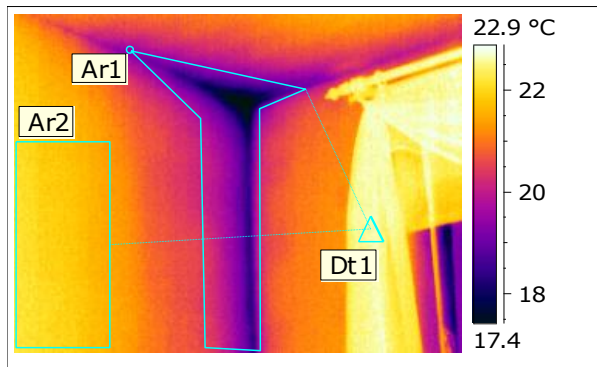
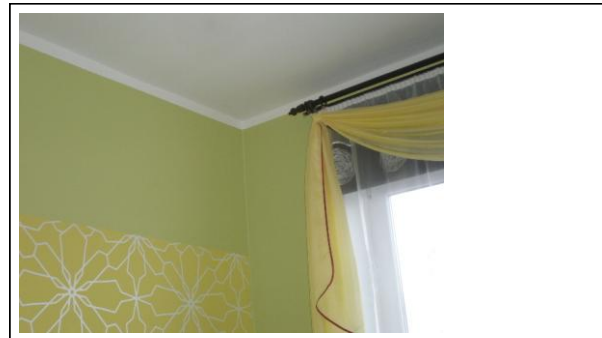
| Filename | IR_5669.jpg |

Termopildil on võrreldud välisseina pinnatemperatuuri keskmist väärtust siseseinaga – saadud erinevus 2,6°C viitab välispiirde halvale soojuspidavusele.

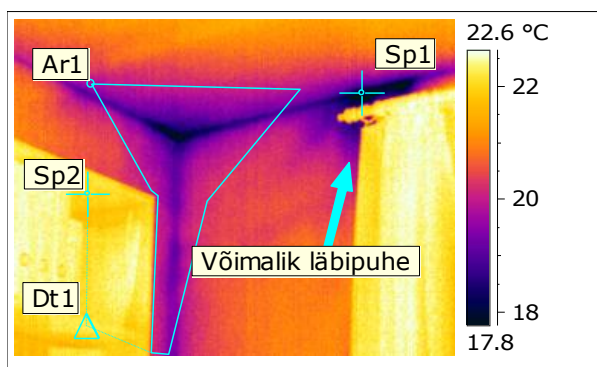
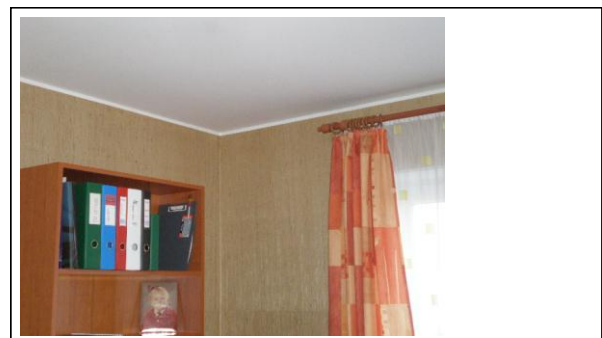
| Filename | IR_5670.jpg |

Termopildil on võrreldud välisseina nurga pinnatemperatuuri keskmist väärtust toa siseõhu temperatuuriga – saadud erinevus 2,5°C viitab välispiirde halvale soojuspidavusele.

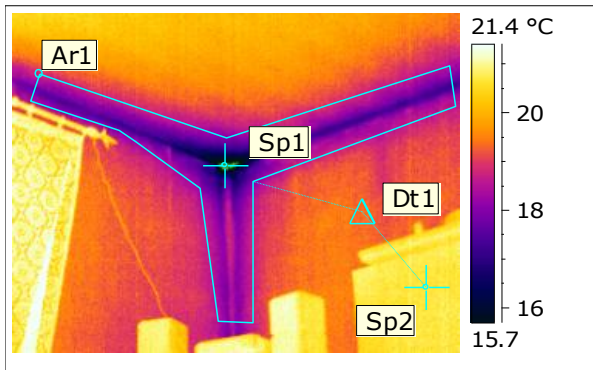
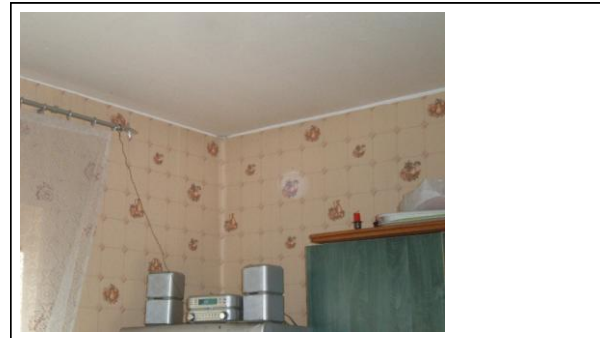
| Filename | IR_5671.jpg |

Termopildil on võrreldud välisseina nurga pinnatemperatuuri keskmist väärtust toa siseõhu temperatuuriga – saadud erinevus 2,6°C viitab välispiirde halvale soojuspidavusele ning katuslae paneeli ja seina liitekohas asuvale külmasillale.

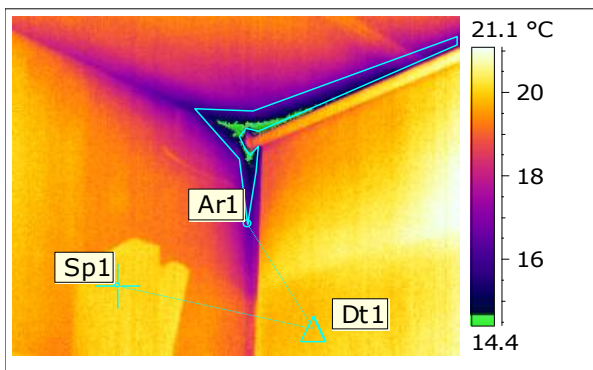
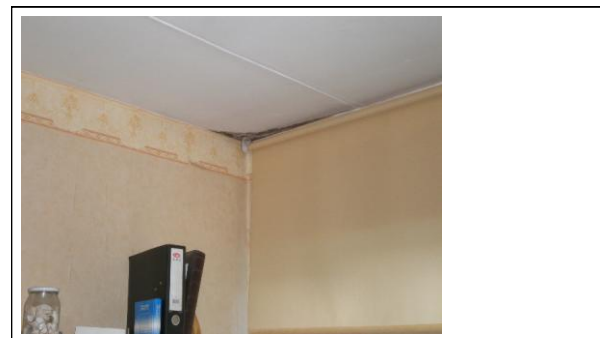
| Filename | IR_5672.jpg |

Termopildil on võrreldud välisseina nurga pinnatemperatuuri keskmist väärtust toa siseõhu temperatuuriga – saadud erinevus 4,5°C viitab välispiirde halvale soojuspidavusele ning katuslae paneeli ja seina liitekohas asuvale külmasillale. Alas Ar1 nähtav roheline ala viitab intensiivsele külmasillale, kuhu tekib antud hetke õhuniiskuse ja temperatuuri juures kondents (kastepunkt). See problem on veel suurem madalama välisõhutemperatuuri ja kõrgema suhtelise õhuniiskuse korral, ning on üks hallituse tekke põhjuseid.

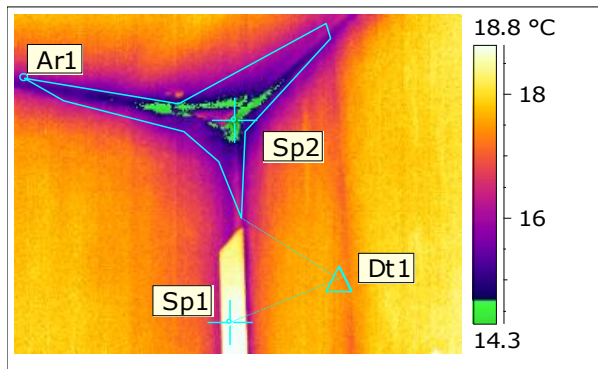
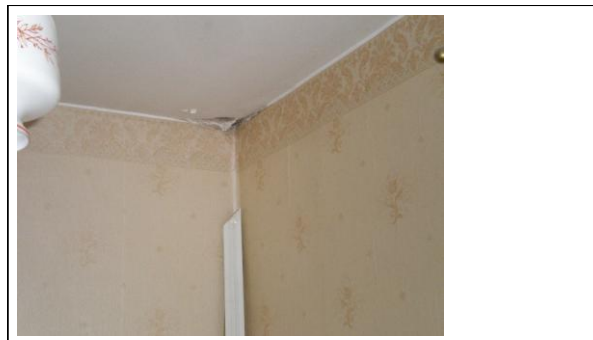
| Filename | IR_5673.jpg |

Termopildil on võrreldud välisseina nurga pinnatemperatuuri keskmist väärtust toa siseõhu temperatuuriga – saadud erinevus 3,5°C viitab välispiirde halvale soojuspidavusele ning katuslae paneeli ja seina liitekohas asuvale külmasillale. Alas Ar1 nähtav roheline ala viitab intensiivsele külmasillale, kuhu tekib antud hetke õhuniiskuse ja temperatuuri juures kondents (kastepunkt). See problem on veel suurem madalama välisõhutemperatuuri ja kõrgema suhtelise õhuniiskuse korral, ning on üks hallituse tekke põhjuseid.

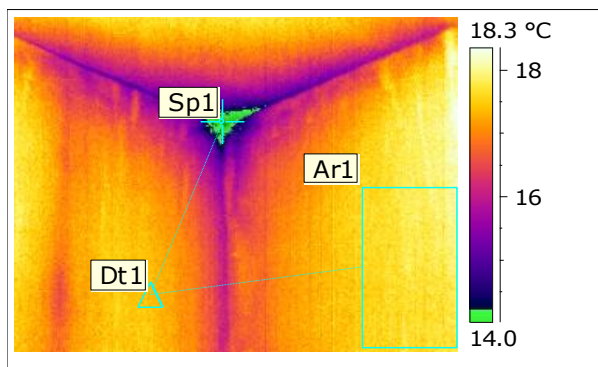
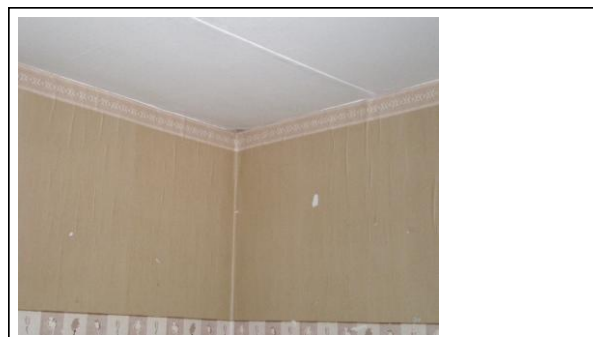
| Filename | IR_5674.jpg |

Termopildil on võrreldud välisseina nurga pinnatemperatuuri väärtust siseseinaga – saadud erinevus 4,5°C viitab välispiirde halvale soojuspidavusele ning katuslae paneeli ja seina liitekohas asuvale külmasillale. Punkti Sp1 lähedal nähtav roheline ala viitab intensiivsele külmasillale, kuhu tekib antud hetke õhuniiskuse ja temperatuuri juures kondents (kastepunkt). See problem on veel suurem madalama välisõhutemperatuuri ja kõrgema suhtelise õhuniiskuse korral, ning on üks hallituse tekke põhjuseid.

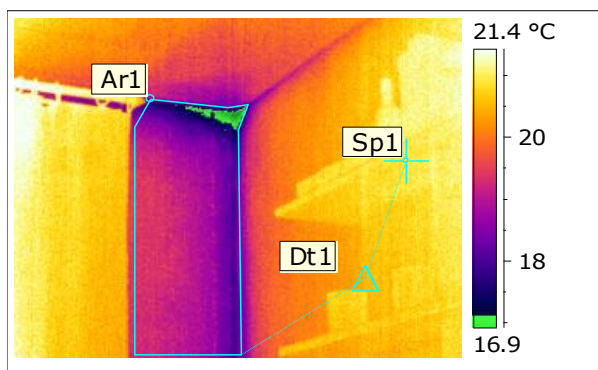
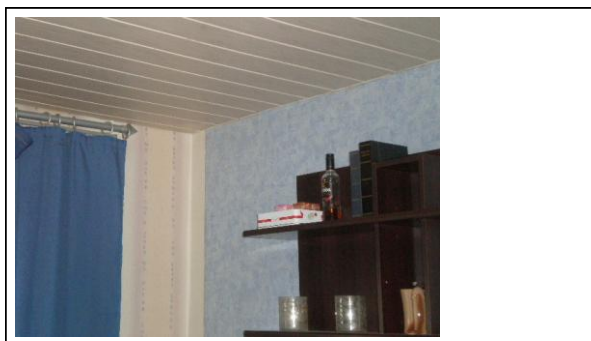
| Filename | IR_5675.jpg |

Termopildil on võrreldud välisseina pinnatemperatuuri keskmist väärtust siseõhu temperatuuriga – saadud erinevus 2,3°C viitab välispiirde halvale soojuspidavusele. Alas Ar1 nähtav roheline ala viitab intensiivsele külmasillale, kuhu tekib antud hetke õhuniiskuse ja temperatuuri juures kondents (kastepunkt). See problem on veel suurem madalama välisõhutemperatuuri ja kõrgema suhtelise õhuniiskuse korral, ning on üks hallituse tekke põhjuseid.

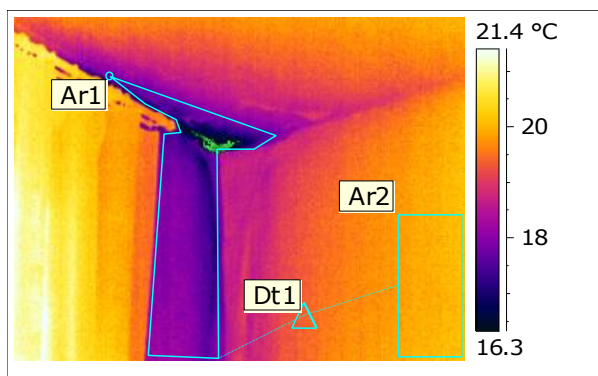
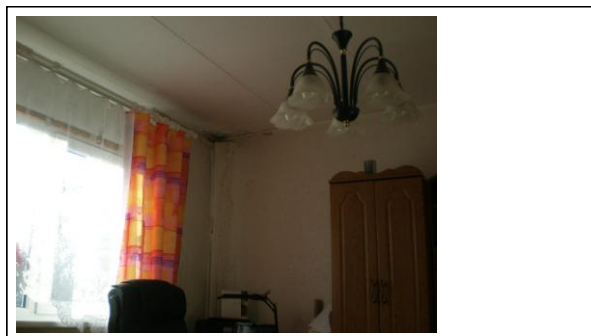
| Filename | IR_5676.jpg |

Termopildil on võrreldud välisseina pinnatemperatuuri keskmist väärtust siseseinaga – saadud erinevus 2,3°C viitab välispiirde halvale soojuspidavusele.

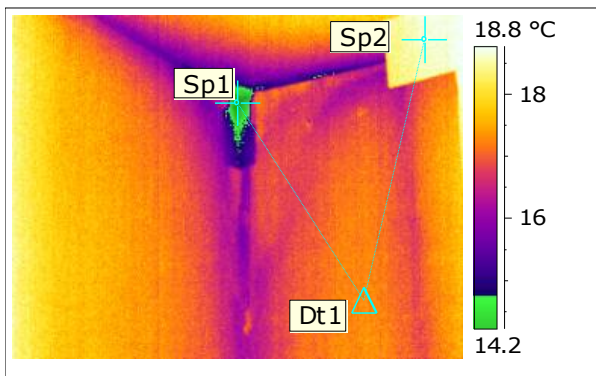
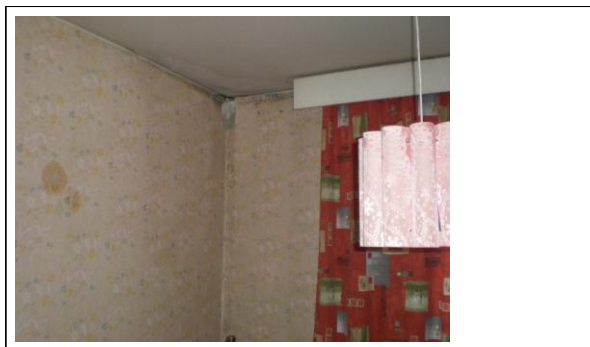
| Filename | IR_5677.jpg |

Termopildil on võrreldud välisseina nurga pinnatemperatuuri väärtust siseõhu temperatuuriga – saadud erinevus 5,1°C viitab välispiirde halvale soojuspidavusele ning katuslae paneeli ja seina liitekohas asuvale külmasillale. Punkti Sp1 lähedal nähtav roheline ala viitab intensiivsele külmasillale, kuhu tekib antud hetke õhuniiskuse ja temperatuuri juures kondents (kastepunkt). See problem on veel suurem madalama välisõhutemperatuuri ja kõrgema suhtelise õhuniiskuse korral, ning on üks hallituse tekke põhjuseid.

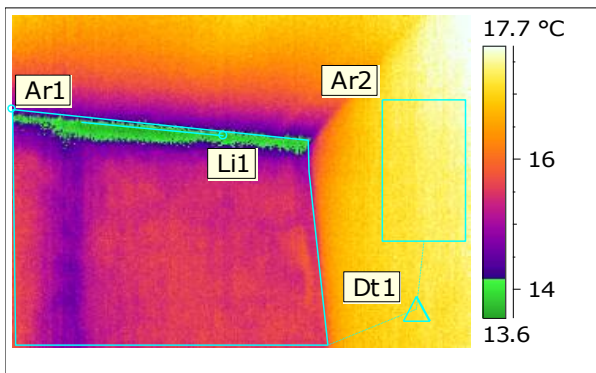
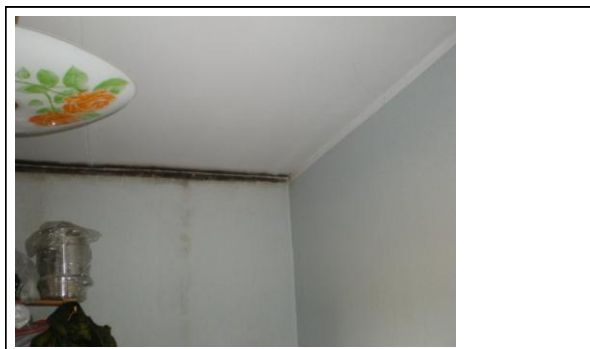
| Filename | IR_5678.jpg |

Termopildil on võrreldud välisseina pinnatemperatuuri väärtust siseseinaga – saadud erinevus 2,1°C viitab välispiirde halvale soojuspidavusele ning katuslae paneeli ja seina liitekohas asuvale külmasillale. Joone Li1 lähedal nähtav roheline ala viitab intensiivsele külmasillale, kuhu tekib antud hetke õhuniiskuse ja temperatuuri juures kondents (kastepunkt). See problem on veel suurem madalama välisõhutemperatuuri ja kõrgema suhtelise õhuniiskuse korral, ning on üks hallituse tekke põhjuseid.

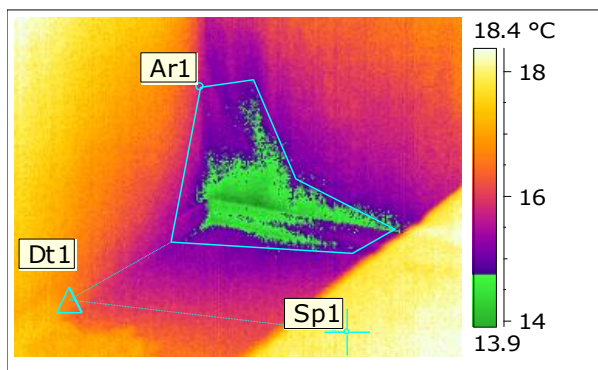
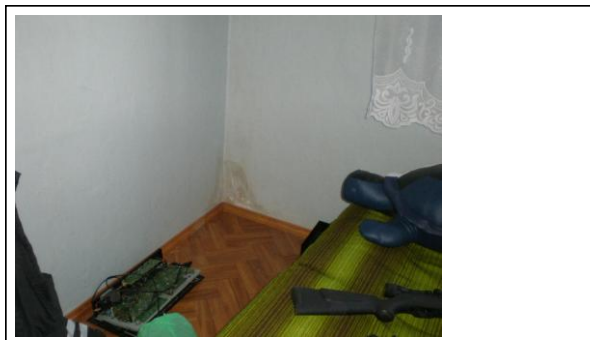
| Filename | IR_5679.jpg |

Termopildil on võrreldud välisseina nurga pinnatemperatuuri väärtust siseõhu temperatuuriga – saadud erinevus 3,2°C viitab välispiirde halvale soojuspidavusele ning vahelae paneeli ja seina liitekohas asuvale külmasillale. Alas Ar1 nähtav roheline ala viitab intensiivsele külmasillale, kuhu tekib antud hetke õhuniiskuse ja temperatuuri juures kondents (kastepunkt). See problem on veel suurem madalama välisõhutemperatuuri ja kõrgema suhtelise õhuniiskuse korral, ning on üks hallituse tekke põhjuseid.

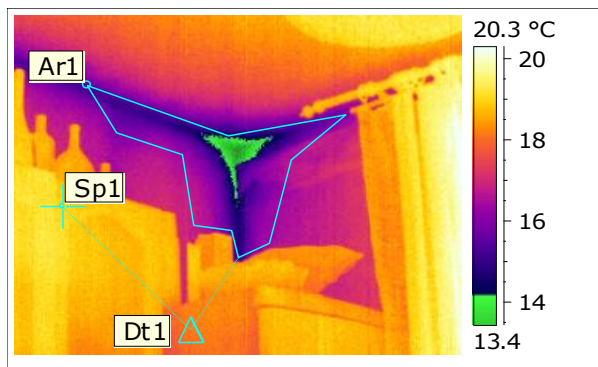
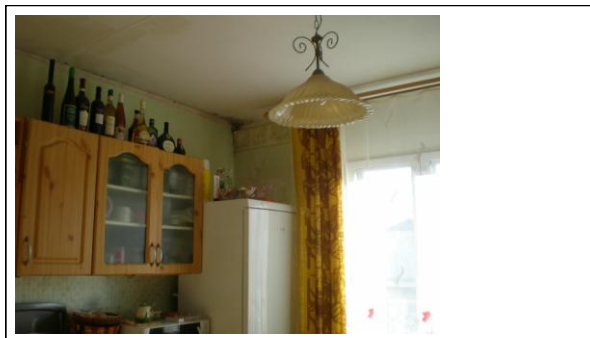
| Filename | IR_5680.jpg |

Termopildil on võrreldud välisseina nurga pinnatemperatuuri väärtust siseõhu temperatuuriga – saadud erinevus 3,5°C viitab välispiirde halvale soojuspidavusele ning vahelae paneeli ja seina liitekohas asuvale külmasillale. Alas Ar1 nähtav roheline ala viitab intensiivsele külmasillale, kuhu tekib antud hetke õhuniiskuse ja temperatuuri juures kondents (kastepunkt). See problem on veel suurem madalama välisõhutemperatuuri ja kõrgema suhtelise õhuniiskuse korral, ning on üks hallituse tekke põhjuseid.

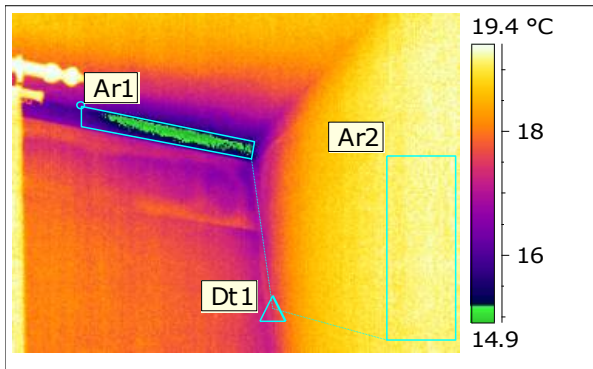
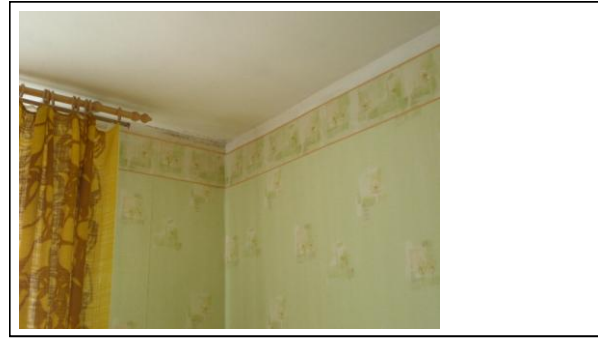
| Filename | IR_5681.jpg |

Termopildil on võrreldud välisseina ja katuslae nurga pinnatemperatuuri väärtust siseseinaga – saadud erinevus 3,7°C viitab välispiirde halvale soojuspidavusele ning katuslae paneeli ja seina liitekohas asuvale külmasillale.

Alas Ar1 nähtav roheline ala viitab intensiivsele külmasillale, kuhu tekib antud hetke õhuniiskuse ja temperatuuri juures kondents (kastepunkt). See problem on veel suurem madalama välisõhutemperatuuri ja kõrgema suhtelise õhuniiskuse korral, ning on üks hallituse tekke põhjuseid.

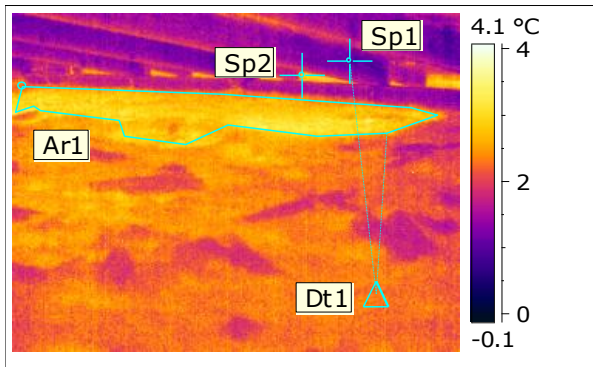
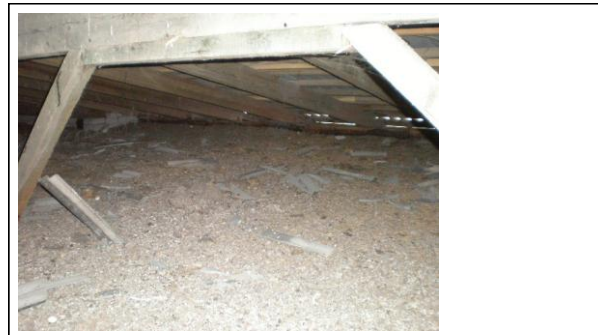
| Filename | IR_5682.jpg |

Termopildil on võrreldud pööningu põranda ja katusaluse õhutemperatuuri – saadud erinevus 2,1°C viitab katuslae halvale soojuspidavusele. Samuti ilmneb suur soojakadu katuslae paneeli ja seina liitekohas.

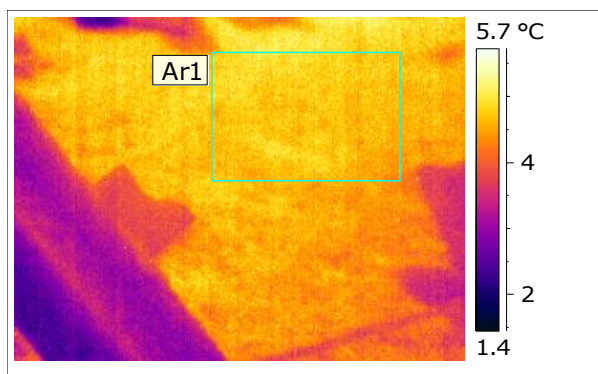
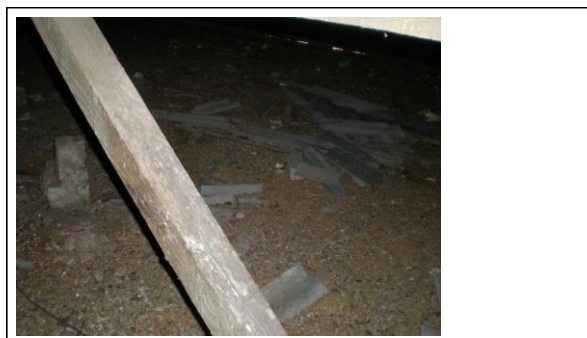
| Filename | IR_5683.jpg |

Termopildil on mõõdetud pööningu põranda pinnatemperatuuri, mis erineb katusealuse õhutemperatuurist 4,0°C ja väliõhu temperatuurist 6,7°C saadud erinevused viitavad katuslae halvale soojuspidavusele.
