## **EHITUSTEHNILINE EKSPERTIIS**

24 korteriga 3 korruselise elamu,  
Virumaa

# Üldehitusliku insener-tehnilise visuaalse ülevaatuse akt

ÜLEVAATUSE EESMÄRK: Aidu karjääri mõjupiirkonna hoonete ehitus-tehniline ekspertiis  
lõhke tööde mõju hoonetele (sokkel, fassaad)

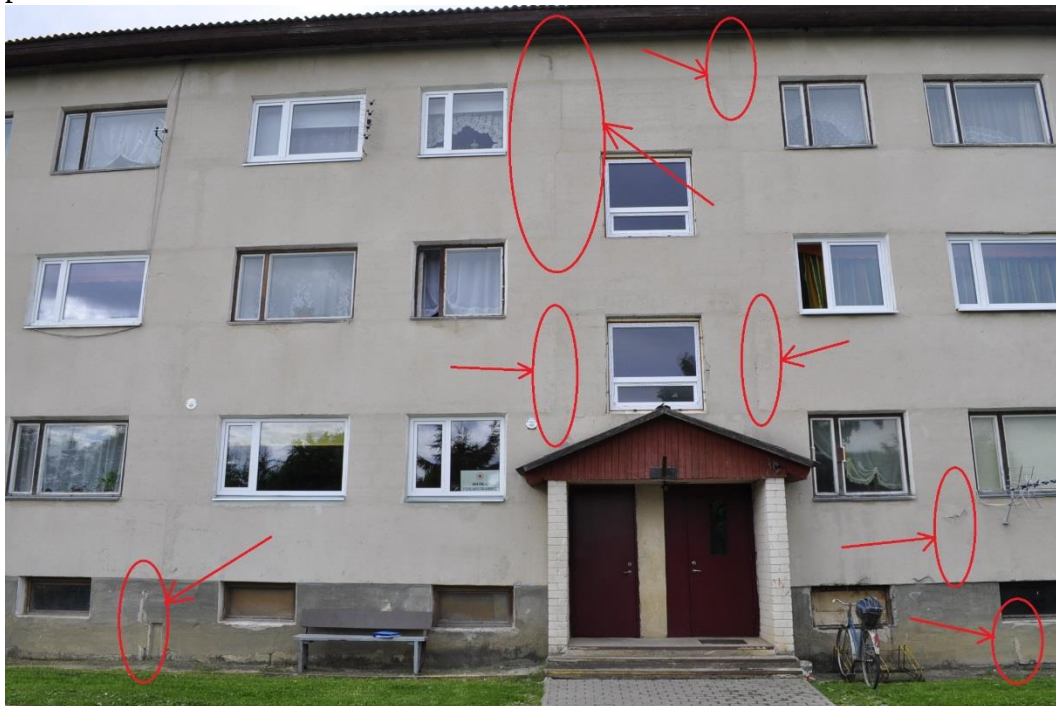
Vertikaalsed praod hoone välisseina paneelide ühendusvuukides ja sokli osa vundamendi plokkide vuukides.

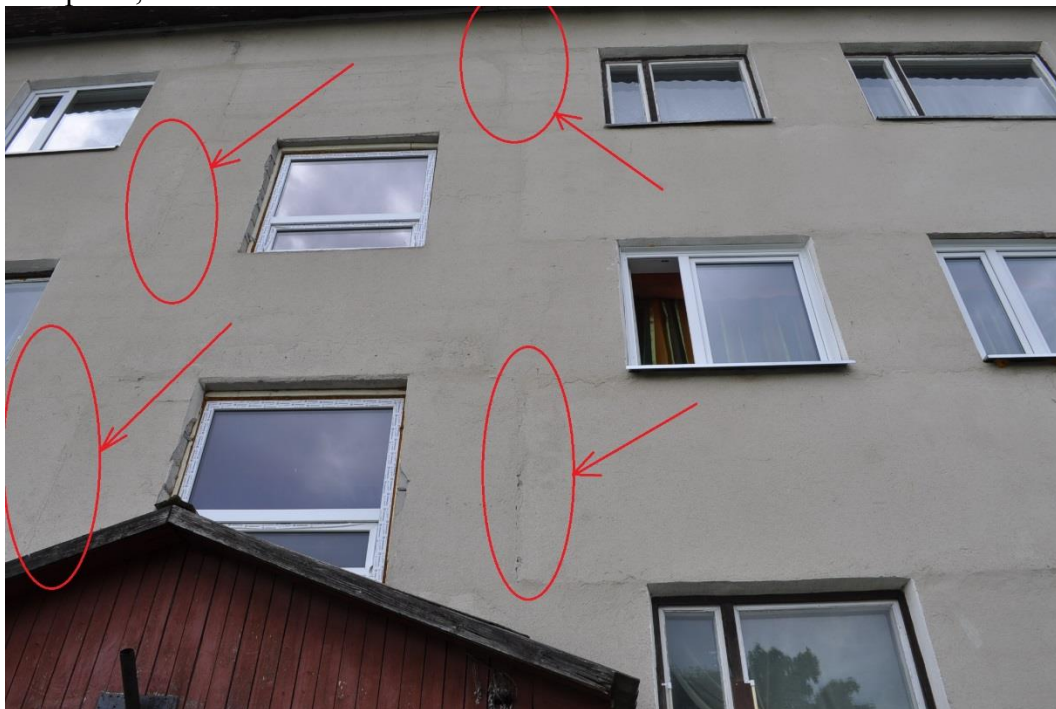
Vertikaalsed mikropraad välisseina paneelide vuukides. Avatäidete vahetusega on kahjustatud aknapõski, mille tulemusena on krohv viimistlus eemaldunud.

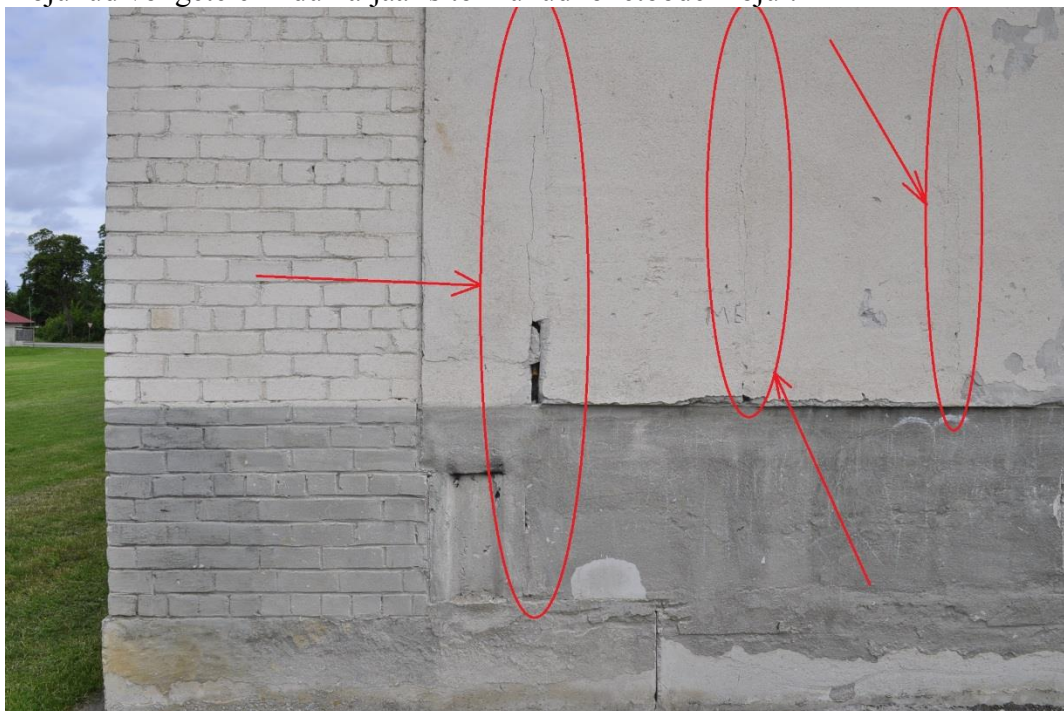
Otsaseinas paneelide vahelised vertikaalsed mikropraod ja avatud vuugid, viitavad pinnasele mõjunud võngetele Aidu karjääris toimunud lõketööde mõjul.

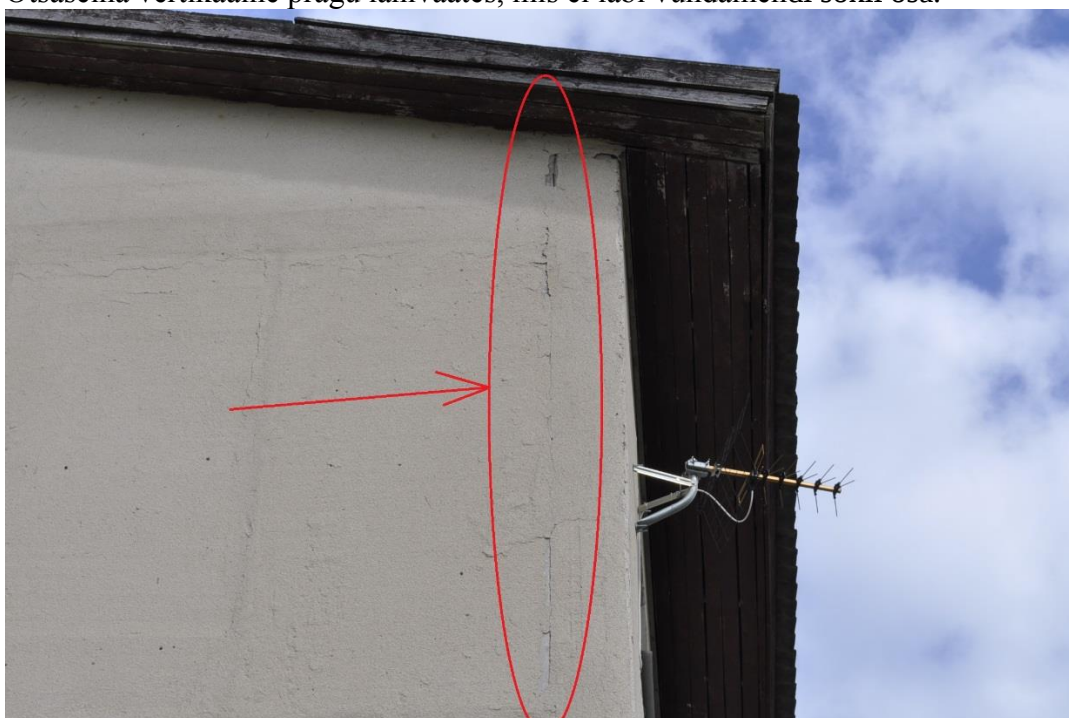
Otsaseina vertikaalne pragu lähivaates, mis ei läbi vundamendi sokli osa.

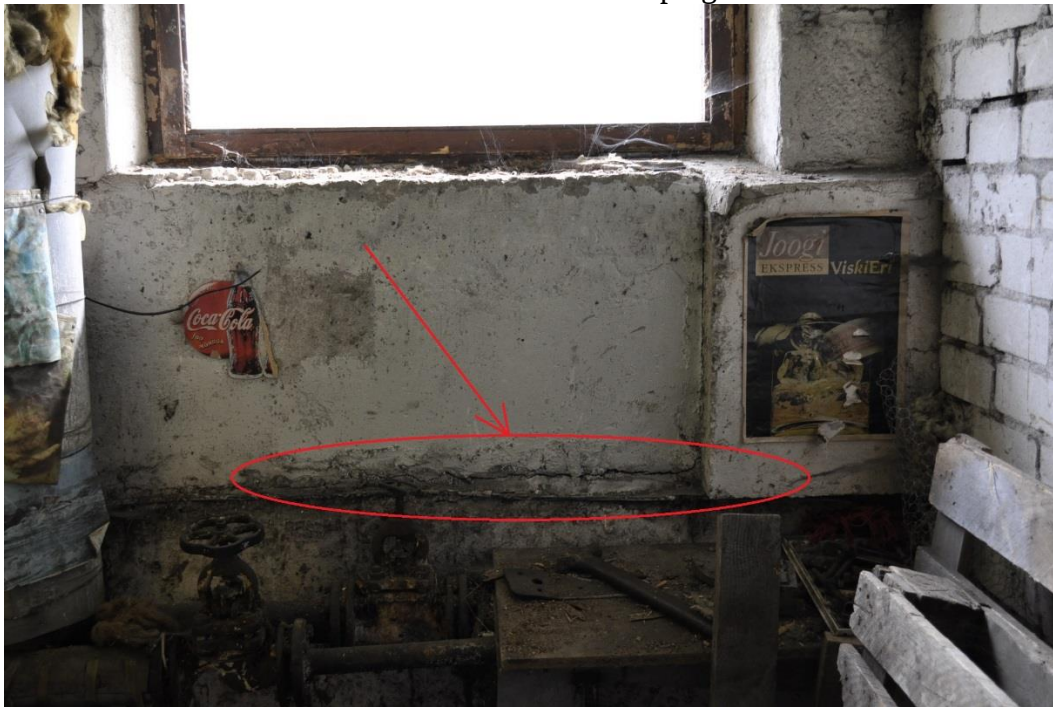
Hoone keldris vundamendi sokli osa horisontaalne pragu.

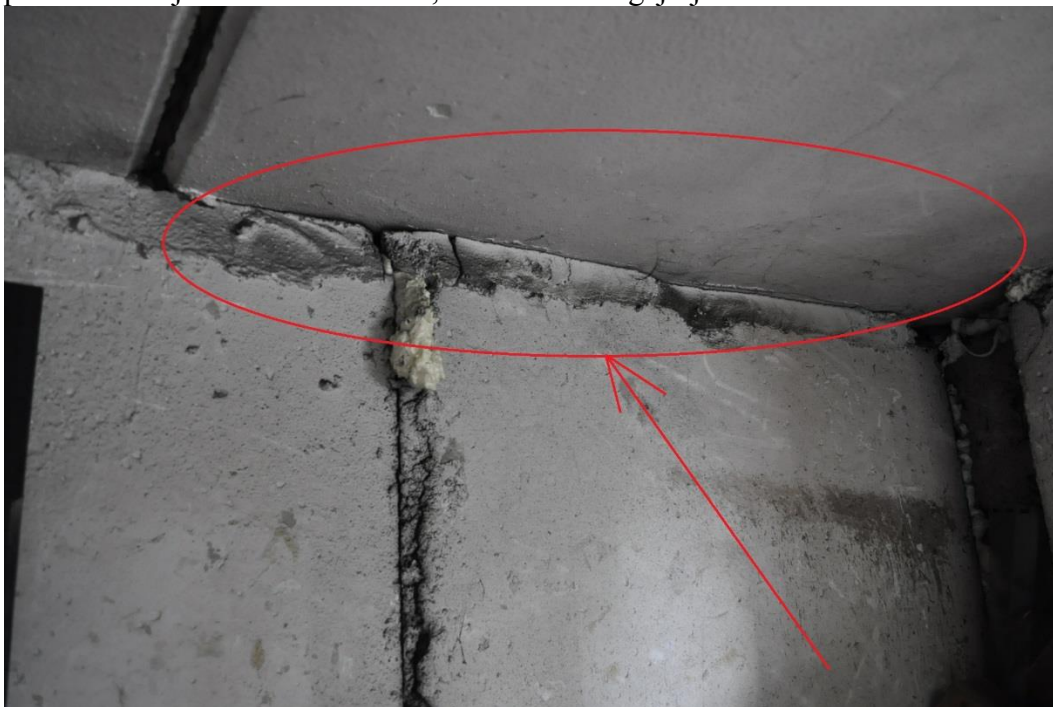
Hoone keldris horisontaalne pragu vundamendi ja esimese korruse paneelide vahel, mis viitab pinnasele mõjunud vibratsioonile, lõhke tööde tagajärjel.
