**EKSPERTHINNANG 2831/1015**

30. oktoober 2015

Ekspertiisi teostamise aeg: 23. oktoobril 2015 objektil

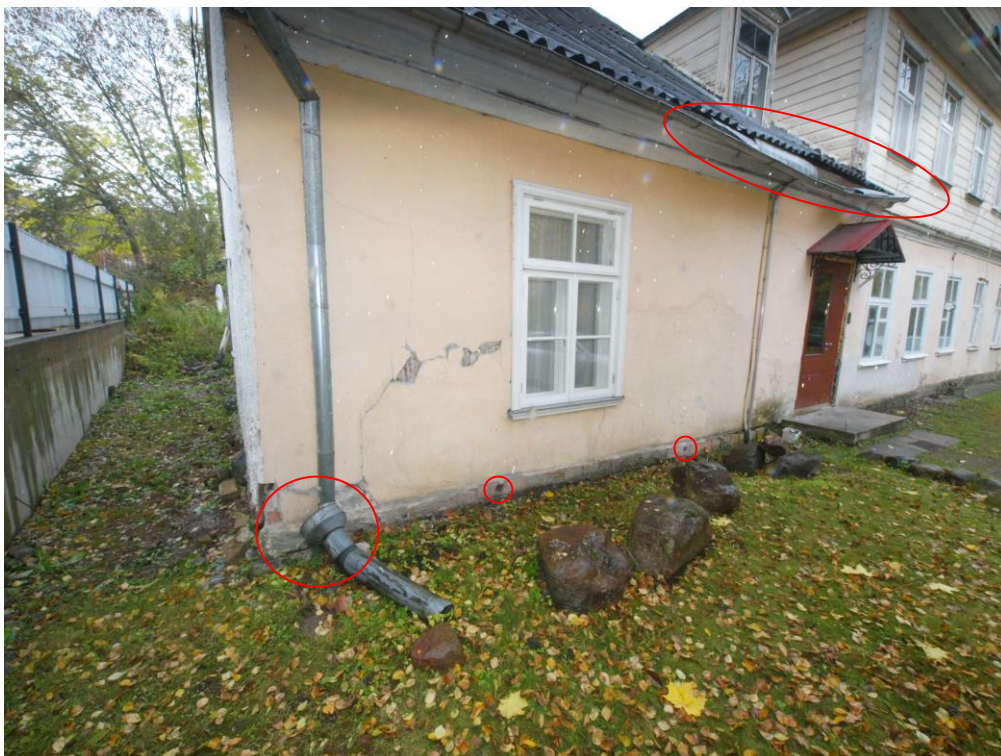
- Hoone vihmaveesüsteemil puudusid mõningad osad.
  - Hoone põhjapoolse trepikoja ääres oli näha, et kiviseina on tekkinud suurem pragu - tingitud vundamendi vajumisest (**vt Foto 5**).
-

**Foto 1.** Amortiseerunud vihmaveesüsteem ja liiga väikesed ventilatsiooniavad

- ✓ Hoone perimeetri ulatuses alumine palgirida vahetada välja Fibo plokkide vastu, samas paigaldada Fibo plokki alla ja peale hüdroisolatsioon.
- ✓ Korrastada hoone vihmaveesüsteemi, lisada puuduvad osad, puhastada ummistunud veerennid ja –torud. Vihmaveetorude otsad suunata hoonest võimalikult kaugele.

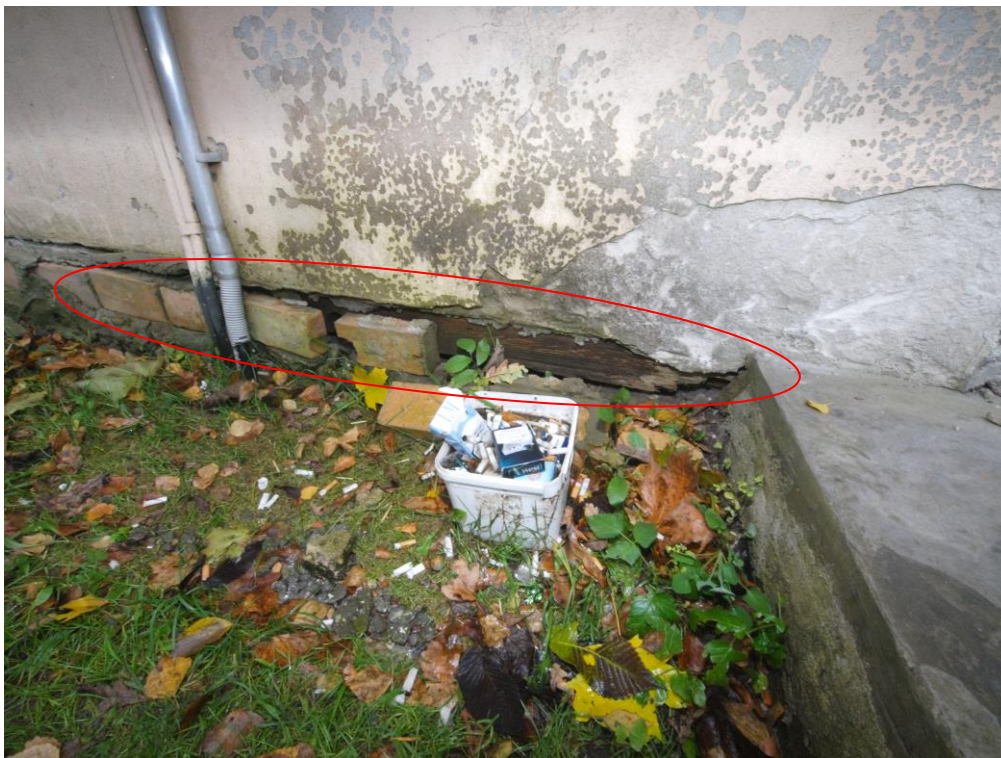
- Enamikel korteritel puudusid põrandatealused ventilatsiooniavad puittaladel põrandakonstruktsiooni korral.
  - Hoone edelapoolses otsas oli osaliselt alumine palgirida vahetatud välja Fibo plokkide vastu.

**Foto 2.** Alumine palk on kahjustunud, vajab Fibro plokkidega asendamist

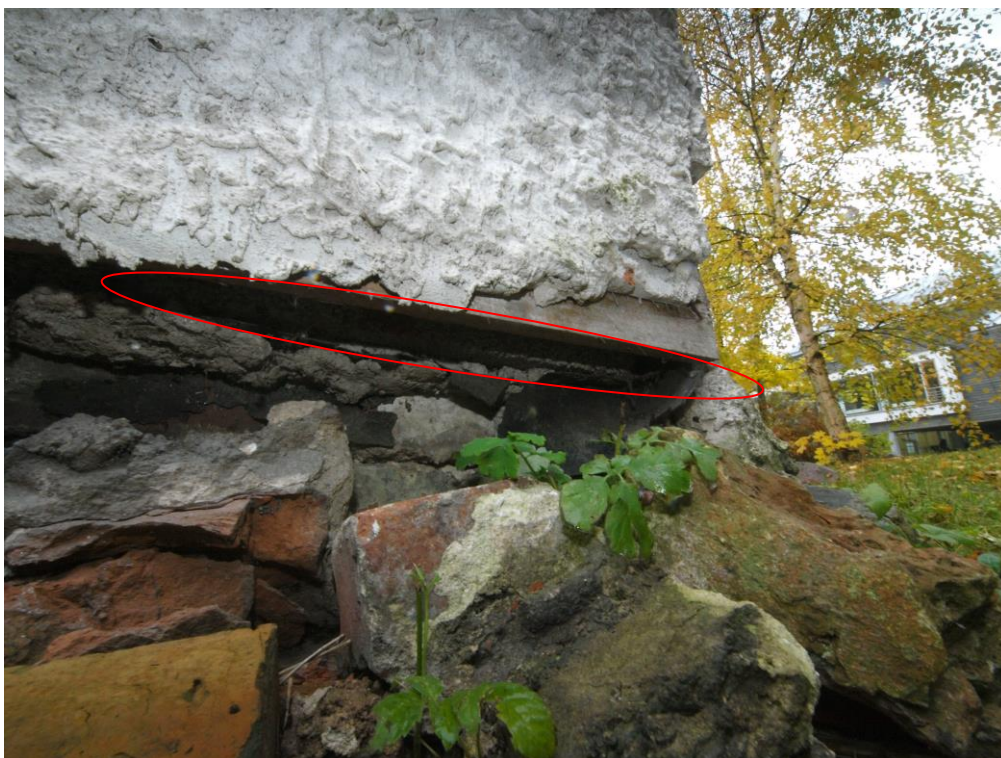
**Foto 3.** Alumine palgirida on osaliselt väljavahetatud Fibo plokkide vastu

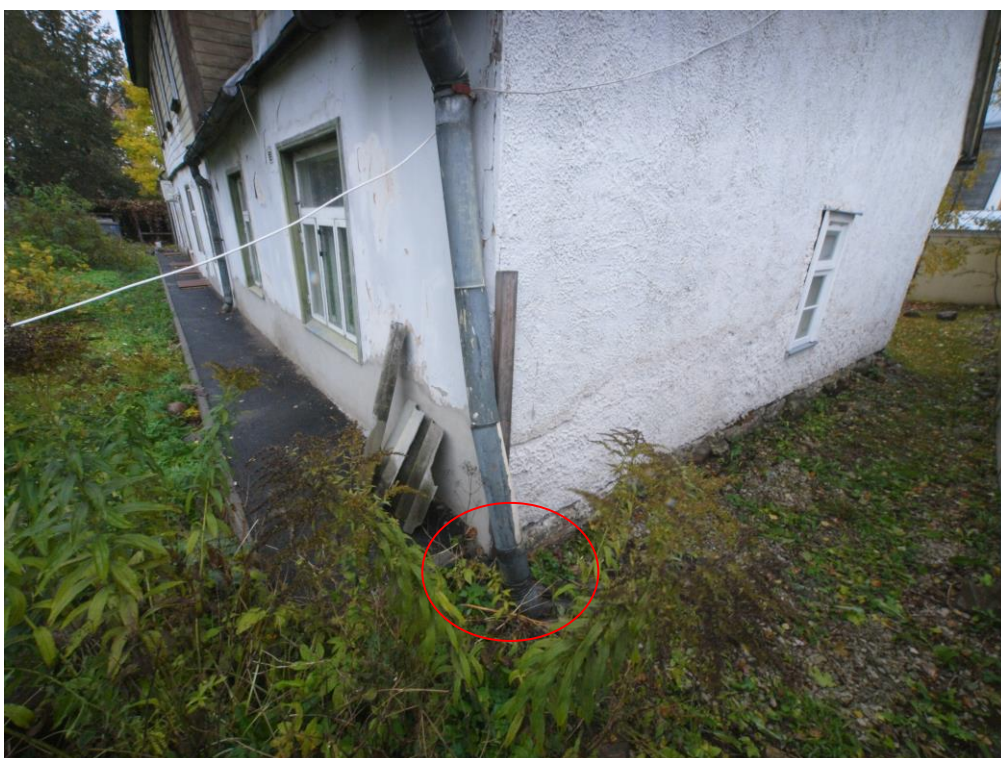
**Foto 4.** Vaade edelast, suunata vihmaveetoru ots hoonest kaugemale

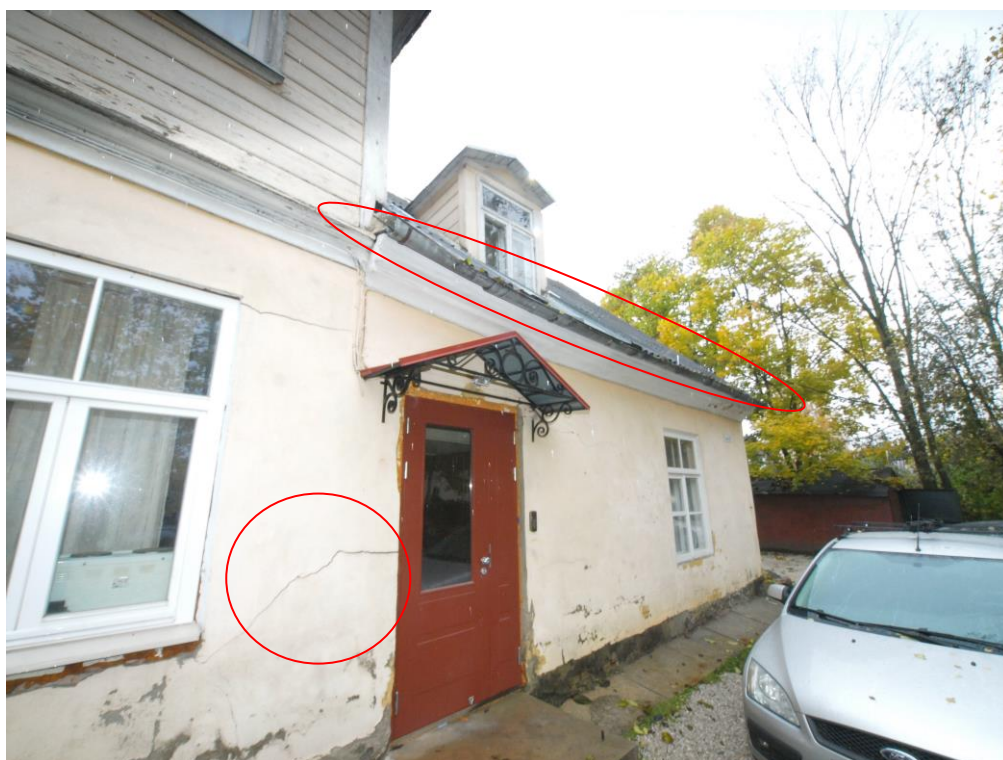
**Foto 5.** Amortiseerunud vihmaveesüsteem, vajumisest tingitud pragu seinas

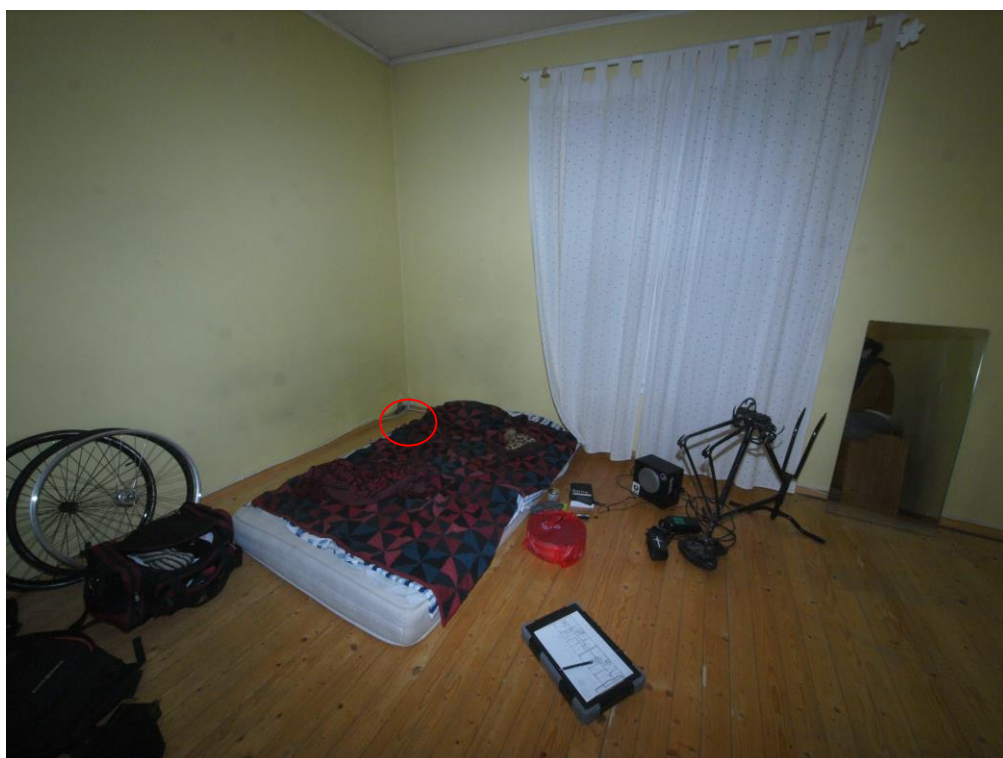
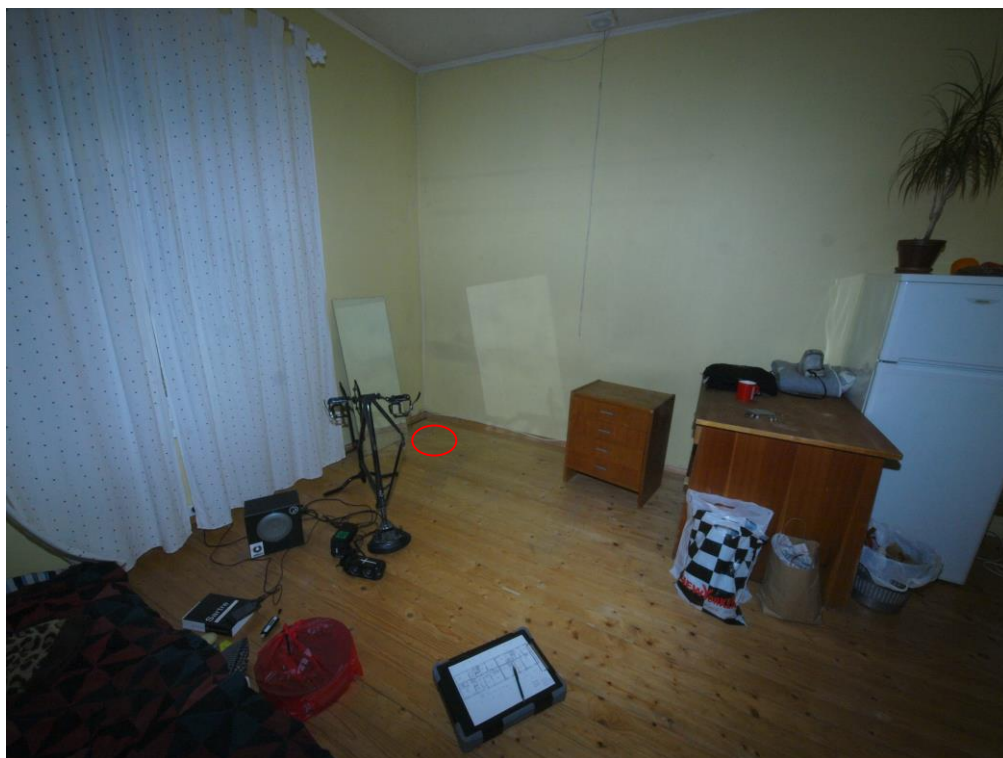
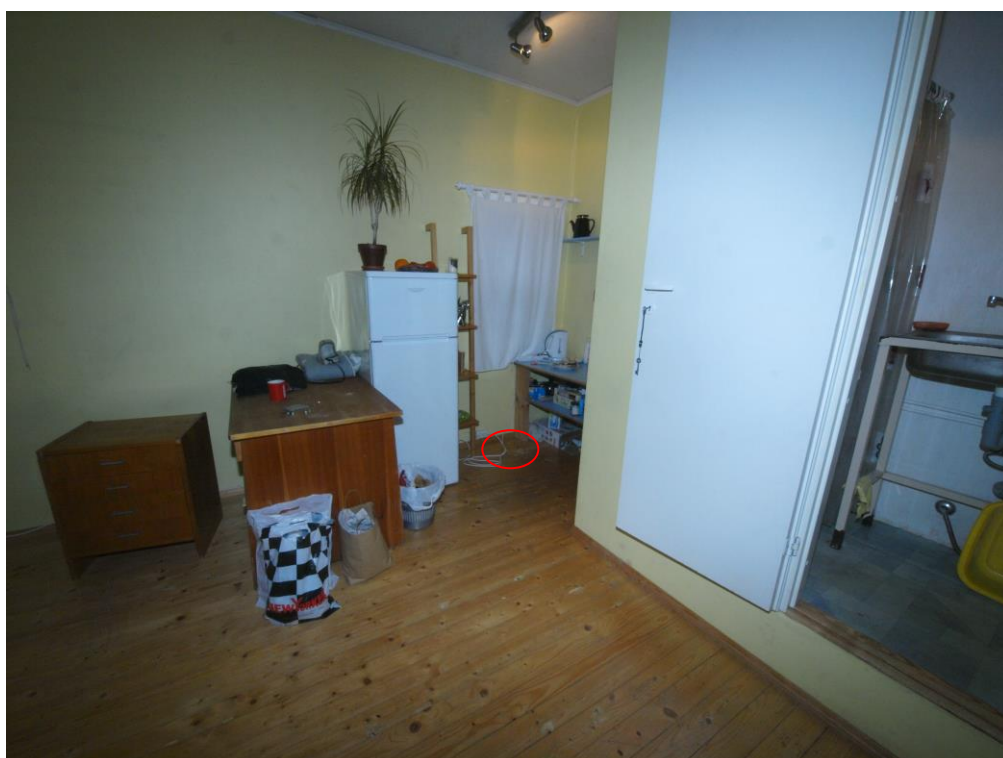
- Vannitoa nurkades täheldati hallitusseente olemasolu.
- Põrandatesse tehti kokku neli puurimist, mille kaudu kontrolliti põrandatealust seisukorda fiiberoptilise boreskoobiga. Elutoa-magamistoa põrandat kontrolliti fiiberoptilise boreskoobiga lõunapoolsest, edelapoolsest ja kagupoolsest nurgast. Panipaiga põrandat kontrolliti fiiberoptilise boreskoobiga kagupoolsest äärest. Elutoas-magamistoas ei täheldatud põrandate all puitulagundava seene tegevust. Panipaigas täheldati tõenäoliselt puitulagundava seene niidistik, kuid viljakeha mitte.

- Mõõdeti elutoa-magamistoa põrandalaua niiskusesisaldust kolmes kohas: 1) lõunapoolses nurgas 13,5%, 2) edelapoolses nurgas 13,5% ja 3) kagupoolses nurgas 14,0%.

- Elutoa-magamistoa põrand oli soojustatud, panipaiga põrand mitte.
- Põrandatalad olid niiskuse tõttu rahuldavas seisukorras. Põrandatealune tuulutus ei ole piisavalt efektiivne.

**Foto 8.** Teostatud vaatlus korter 1 elutoas-magamistoas fiiberoptilise boreskoobiga

**Foto 9.** Teostatud vaatlus korter 1 elutoas-magamistoas fiiberoptilise boreskoobiga

**Foto 10.** Teostatud vaatlus korter 1 elutoas-magamistoas fiiberoptilise boreskoobiga

- ✓ Panipaiga põrandal avada kagupoolsest küljest paar lauda ja niidistiku korral lasta määrata seeneliik.
  - ✓ Rajada korterisse efektiivne ventilatsioon – loomulik või sundventilatsioon.
  - ✓ Korteris edelapoolsesse külge rajada põrandatealused ventilatsiooniavad läbimõõduga 110 mm ja kagupoolses küljes suurendada olemasolevaid avasid läbimõõdult 110 mm-ni.
  - ✓ Vannitupa rajada sundventilatsioon, soovitatavalt eraldi lülitist.
-

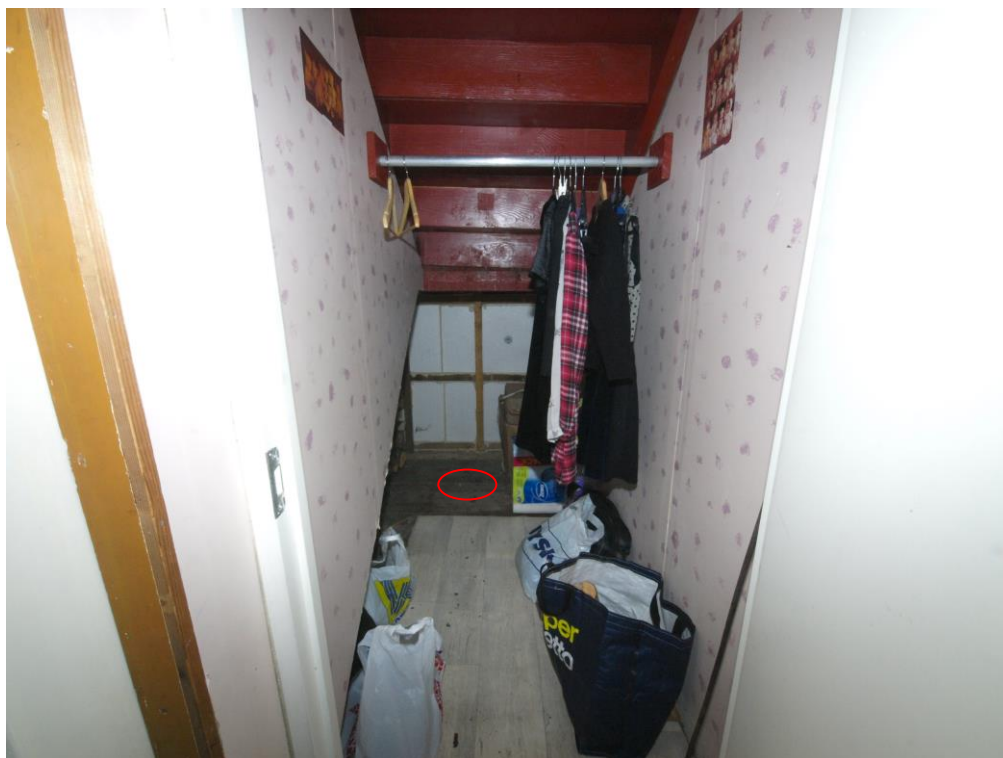
**Foto 11.** Teostatud vaatlus korter 1 panipaigas fiiberoptilise boreskoobiga

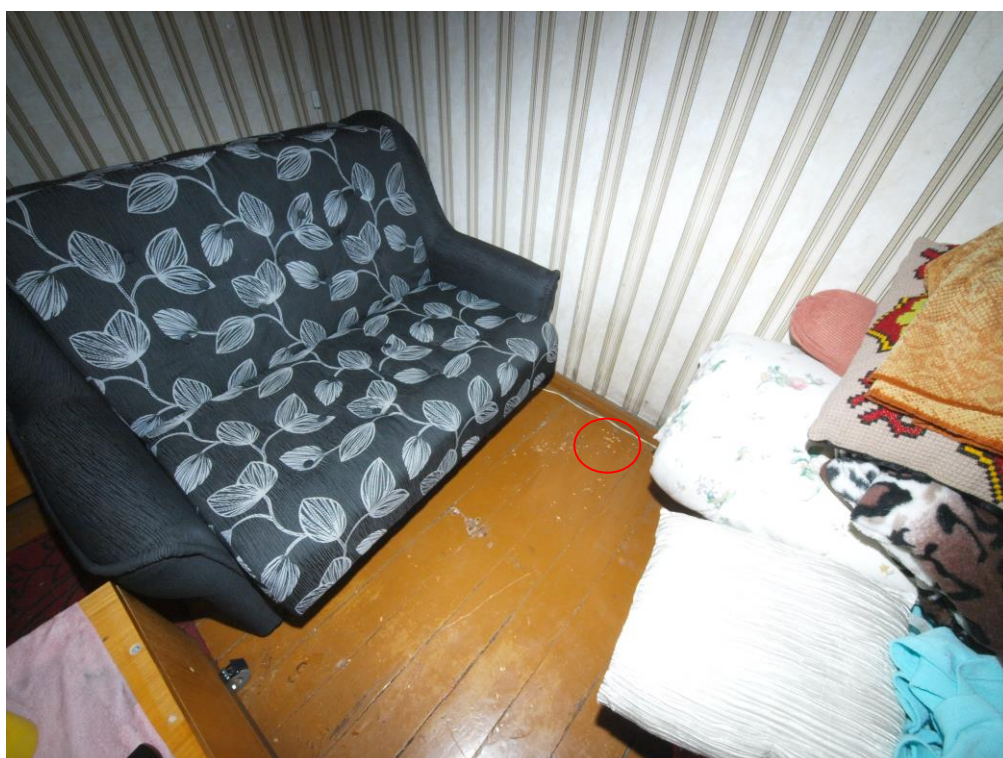
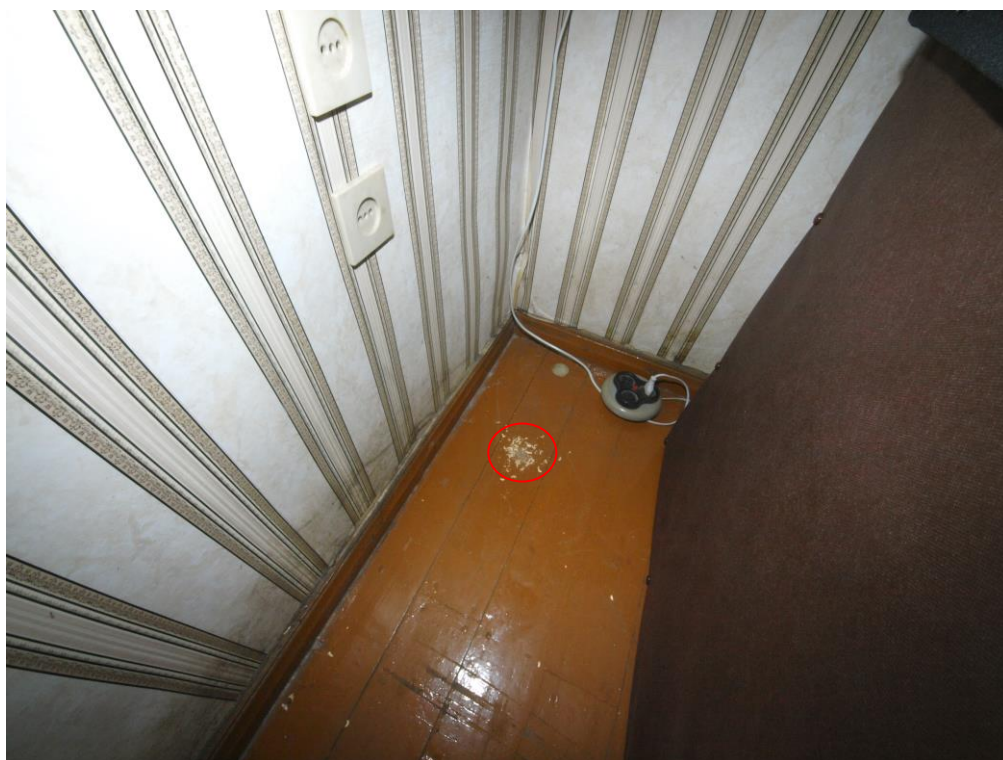
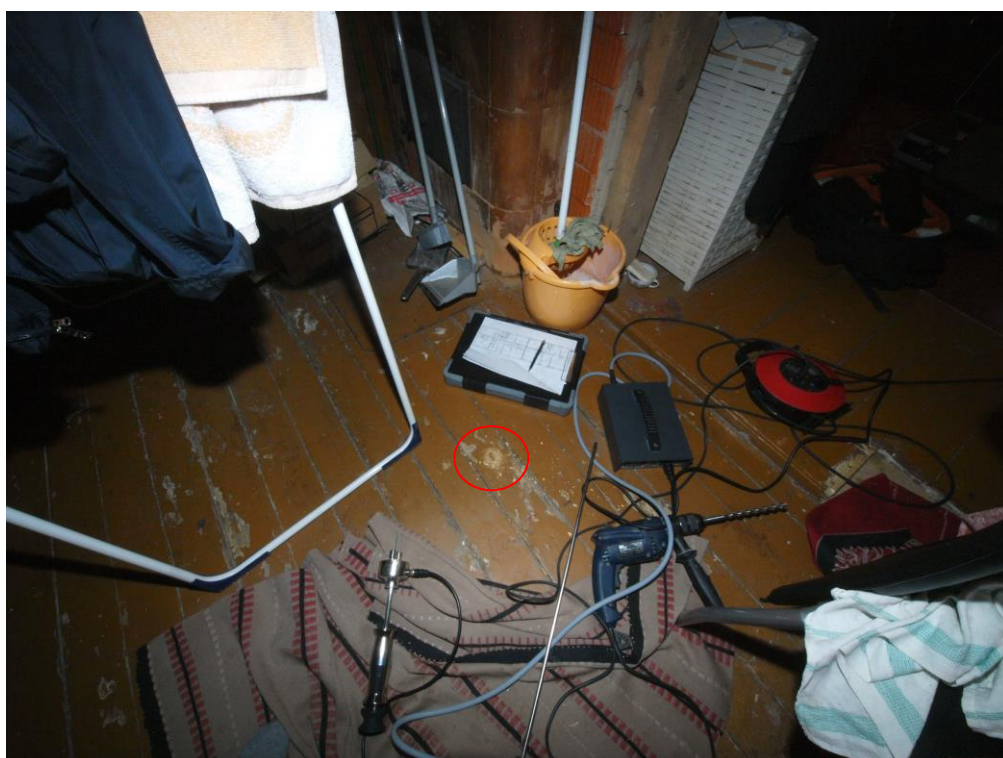
- Korteris oli ventilatsioon puudulik/ebaefektiivne.
- Põrandatesse tehti kokku kolm puurimist, mille kaudu kontrolliti põrandatealust seisukorda fiiberoptilise boreskoobiga. Elutoa-magamistoa põrandat kontrolliti fiiberoptilise boreskoobiga lõunapoolsest nurgast ja edelapoolsest äärest. Köögi põrandat kontrolliti fiiberoptilise boreskoobiga ahju kõrvalt. Elutoas-magamistoas ja köögis ei täheldatud põrandate all puitulagundava seene tegevust.

- Mõõdeti magamistoa-elutoa põrandalaual niiskusesisaldust edelapoolsest äärest – 13,5% ja köögis ahju kõrvalt – 16,5%.
- Elutoa-magamistoa ja köögi põrand olid soojustamata.

- Põrandatalad olid niiskuse tõttu rahuldavas seisukorras. Põrandatealune tuulutus oli puudulik.
- Hoone välisel vaatlusel ei täheldatud korteril ühtegi põrandaalust ventilatsiooniava.

**Foto 12.** Teostatud vaatlus korter 1a elutoas-magamistoas fiiberoptilise boreskoobiga

**Foto 13.** Teostatud vaatlus korter 1a elutoas-magamistoas fiiberoptilise boreskoobiga

**Foto 14.** Teostatud vaatlus korter 1a köögis fiiberoptilise boreskoobiga

- ✓ Rajada korterisse efektiivne ventilatsioon – loomulik või sundventilatsioon.
- ✓ WC-vannituppa rajada sundventilatsioon, soovitatavalt eraldi lülitist.

- ✓ Teisaldada olemasoleva põrandakonstruktsioon ja rajada uus põrand vastavalt ehitusfüüsikalistele nõuetele.
- ✓ Hoone perimeetri ulatuses asendada alumine palgirida Fibo plokkidega. Palgi ja Fibo plokkide ning Fibo plokkide ja maakivist vundamendi vahele paigaldada hüdroisolatsioon.

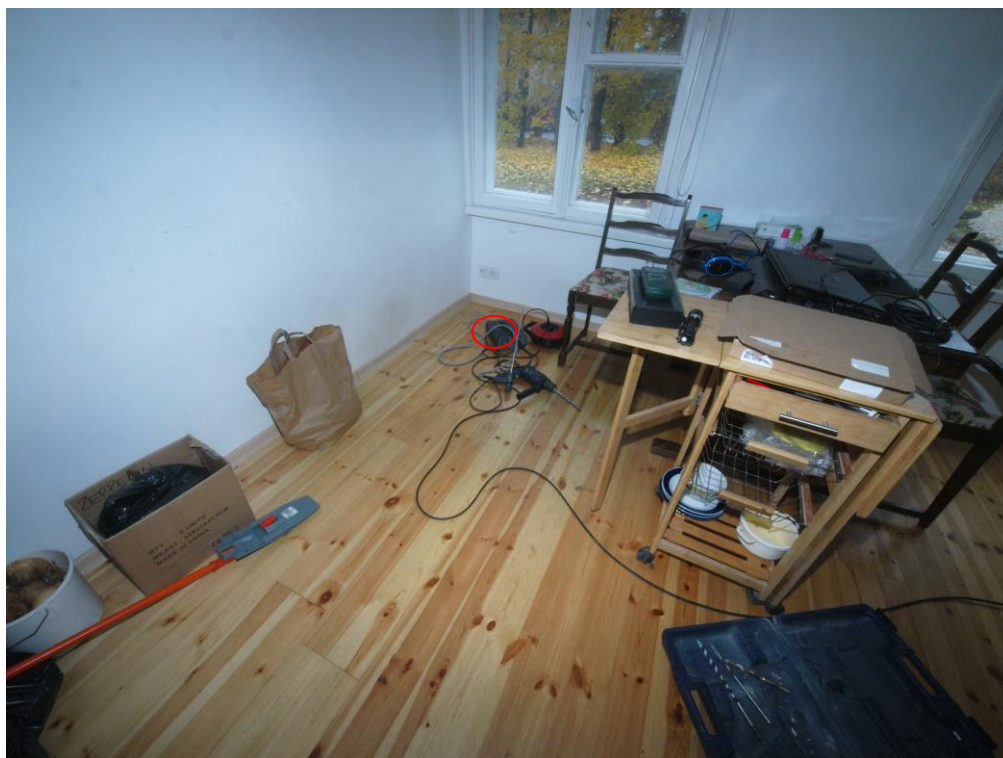
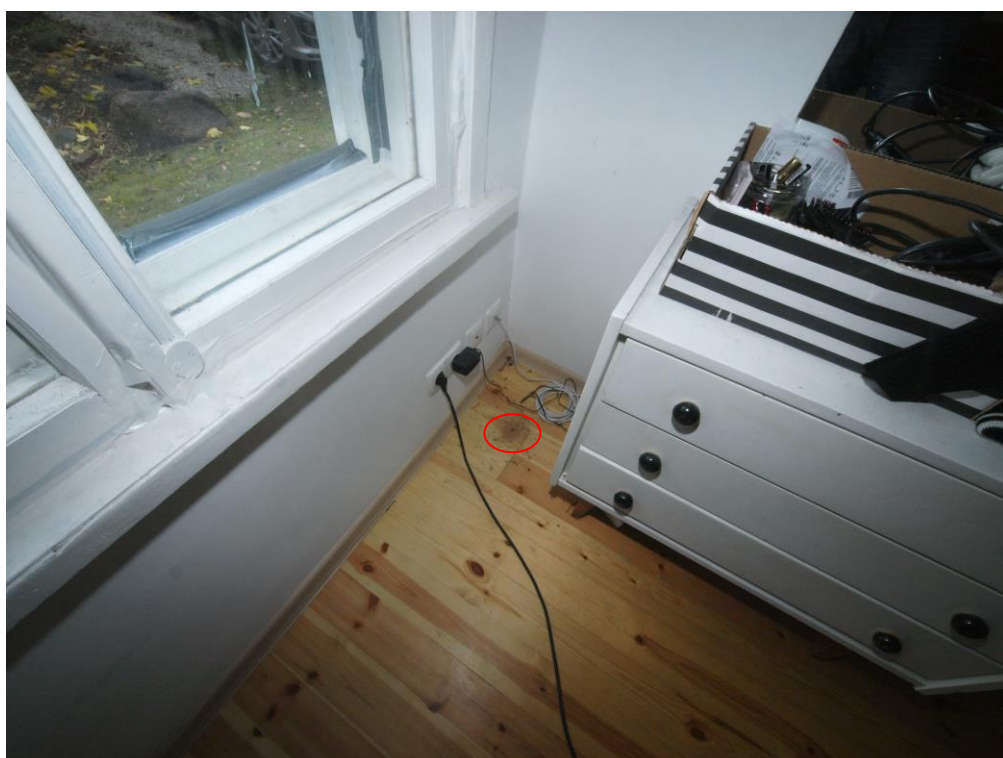
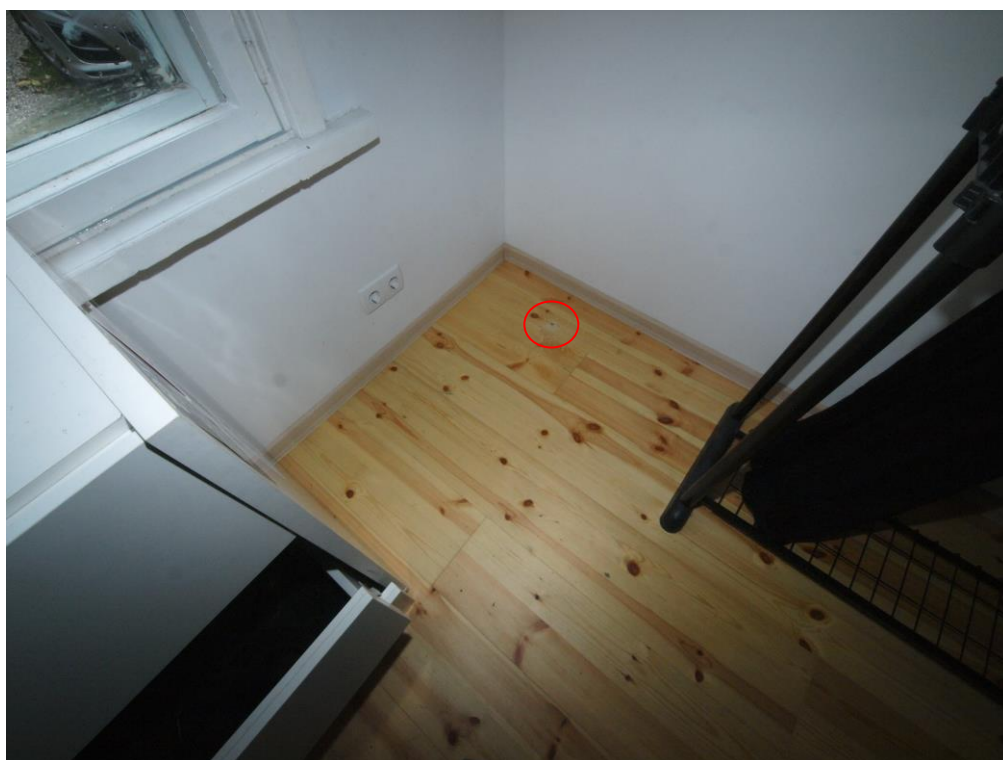
- Põrandatesse tehti kokku kolm puurimist, mille kaudu kontrolliti põrandatealust seisukorda fiiberoptilise boreskoobiga. Köögi-elutoa põrandat kontrolliti fiiberoptilise boreskoobiga lõunapoolsest ja idapoolsest nurgast. Magamistoa põrandat lõunapoolsesse nurka puuriti auk, kuid ilmnes, et tegemist on betoonpõrandaga. Köögis-elutoas ei täheldatud põrandate all puitulagundava seene tegevust.

- Põrandatalad olid niiskuse tõttu rahuldavas seisukorras. Põrandatealune tuulutus oli puudulik.
- Hoone välisel vaatlusel ei täheldatud ühtegi põrandaalust ventilatsiooniava.

- Pole täpselt teada, kas magamistoa betoonpõrand on rajatud puittaladele või pinnasele.
- Puittaladele rajatud magamistoa betoonpõrand korral on oht, et puittalad ei tuuldu. Kui puittalad on mingil põhjusel niisked (mõni veeleke, vundamendi kaudu kapillarjõudude toimel liikuv niiskus vms), võib olla või tekkida soodne keskkond puitulagundavale seenele.

**Foto 15.** Teostatud vaatlus korter 2 köögis fiiberoptilise boreskoobiga

**Foto 16.** Teostatud vaatlus korter 2 köögis fiiberoptilise boreskoobiga

**Foto 17.** Teostatud vaatlus korter 2 magamistoas fiiberoptilise boreskoobiga

- ✓ Rajada korterisse efektiivne ventilatsioon – loomulik või sundventilatsioon.
- ✓ WC-duširuumi rajada sundventilatsioon, soovitatavalt eraldi lülitist (juhul, kui see puudub).
- ✓ Korteris kagupoolsesse külge rajada põrandatealused ventilatsiooniavad läbimõõduga 110 mm.

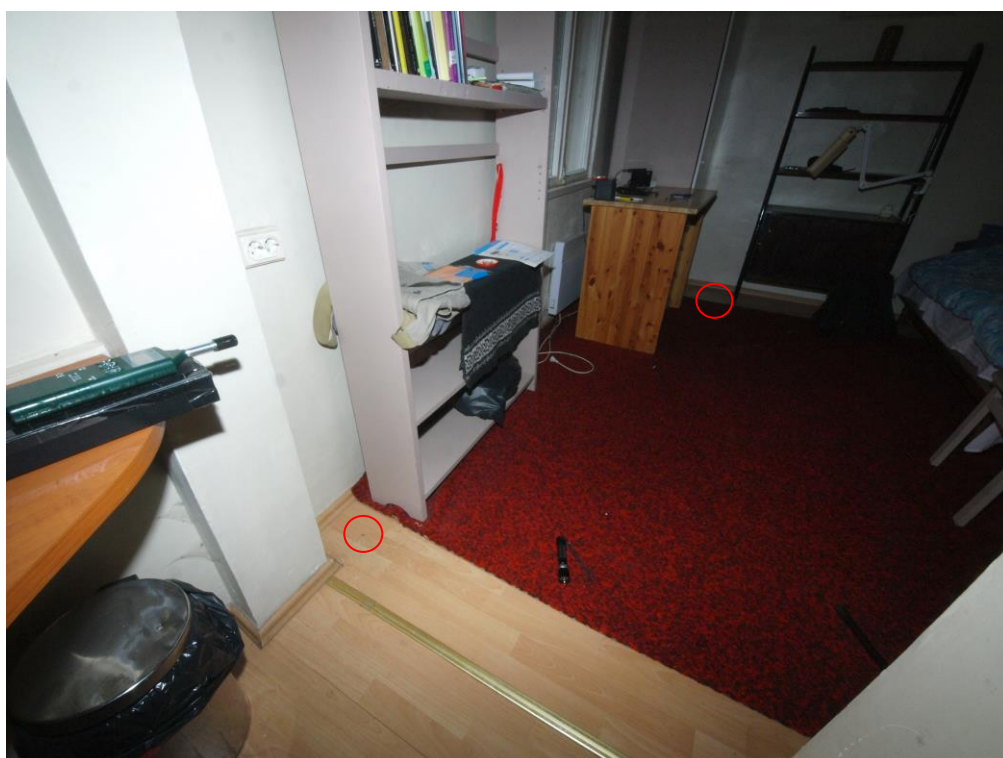
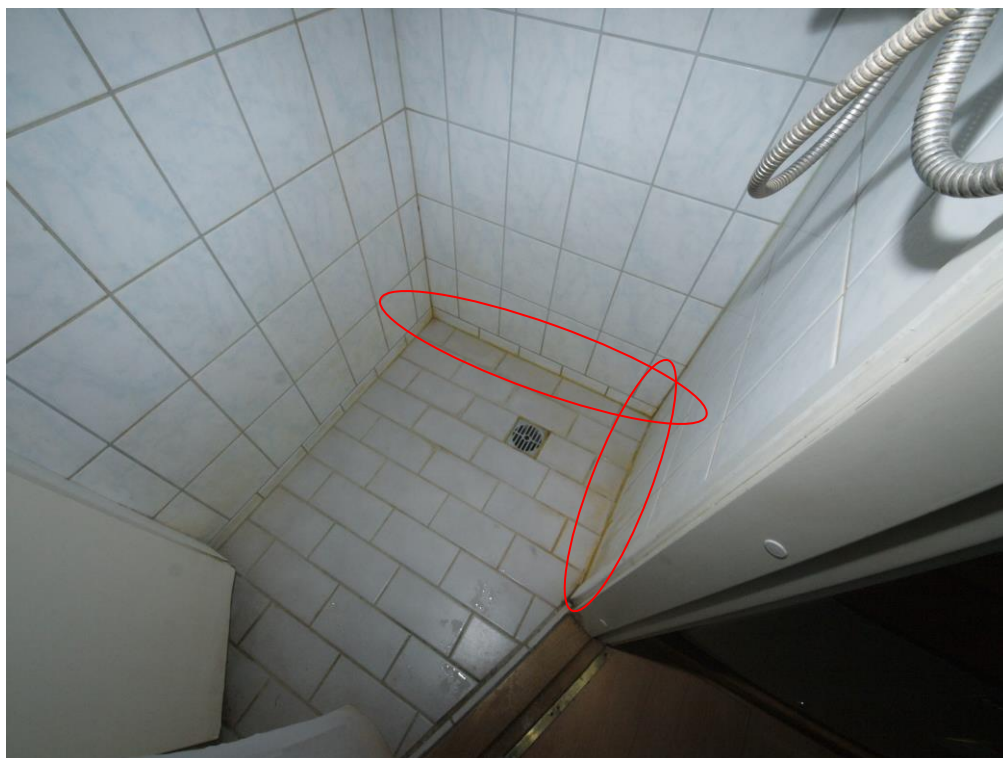
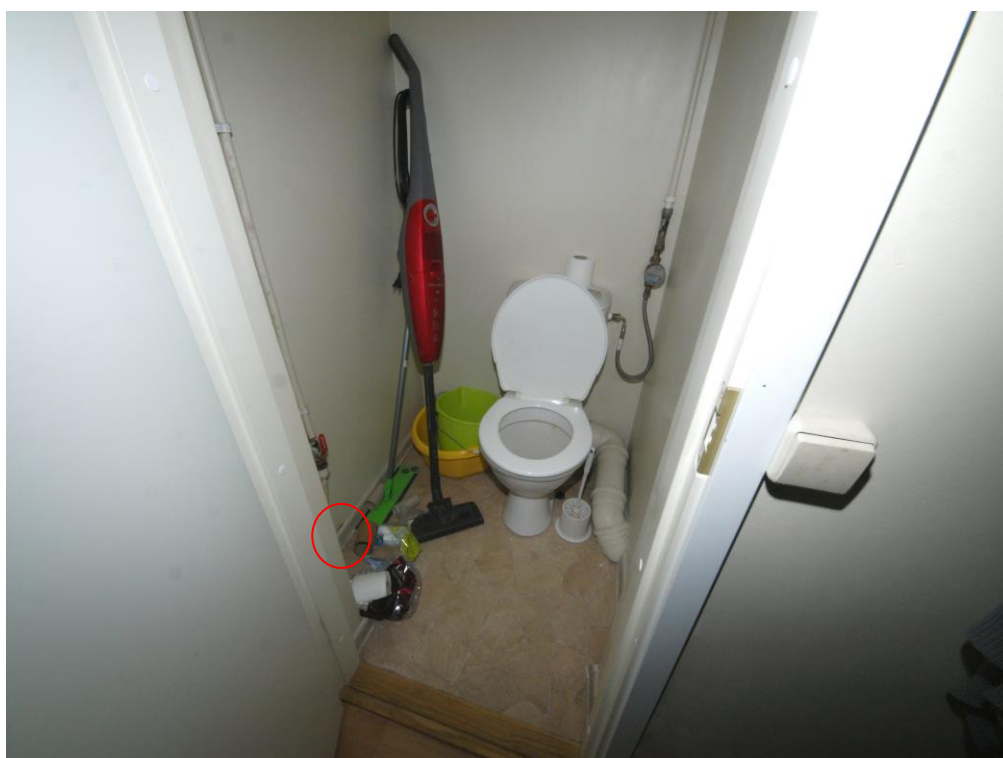
- Ekspertiisi teostamise hetkel mõõdeti köögis suhteliseks õhuniiskuseks 19,0°C juures 55,3%.
- Korteris oli ventilatsioon puudulik/ebaefektiivne.
- WC ja duširuumi nurkades täheldati hallitusseente olemasolu.
- Põrandatesse tehti kokku kaks puurimist, mille kaudu kontrolliti põrandatealust seisukorda fiiberoptilise boreskoobiga. Elutoa-magamistoa põrandat kontrolliti fiiberoptilise boreskoobiga läänepoolsest ja kirdepoolsest nurgast. Elutoas-magamistoa ei täheldatud põrandate all puitulagundava seene tegevust.
- Põrandatalad olid niiskuse tõttu rahuldavas seisukorras. Põrandatealune tuulutus oli puudulik.
- Hoone välisel vaatlusel ei täheldatud ühtegi põrandatealust ventilatsiooniava.

**Foto 18.** Teostatud vaatlused korter 3 magamistoas fiiberoptilise boreskoobiga

**Foto 19.** Tähdeldati hallitusseeni korter 3 duširuumi äärtes

**Foto 20.** Tähdeldati hallitusseeni korter 3 WC seinal

- ✓ Rajada korterisse efektiivne ventilatsioon – loomulik või sundventilatsioon.
  - ✓ WC-sse ja duširuumi rajada sundventilatsioon, soovitatavalt eraldi lülitist (juhul, kui see puudub).
  - ✓ Korteris loodepoolsesse külge rajada põrandatealused ventilatsiooniavad läbimõõduga 110 mm.
-

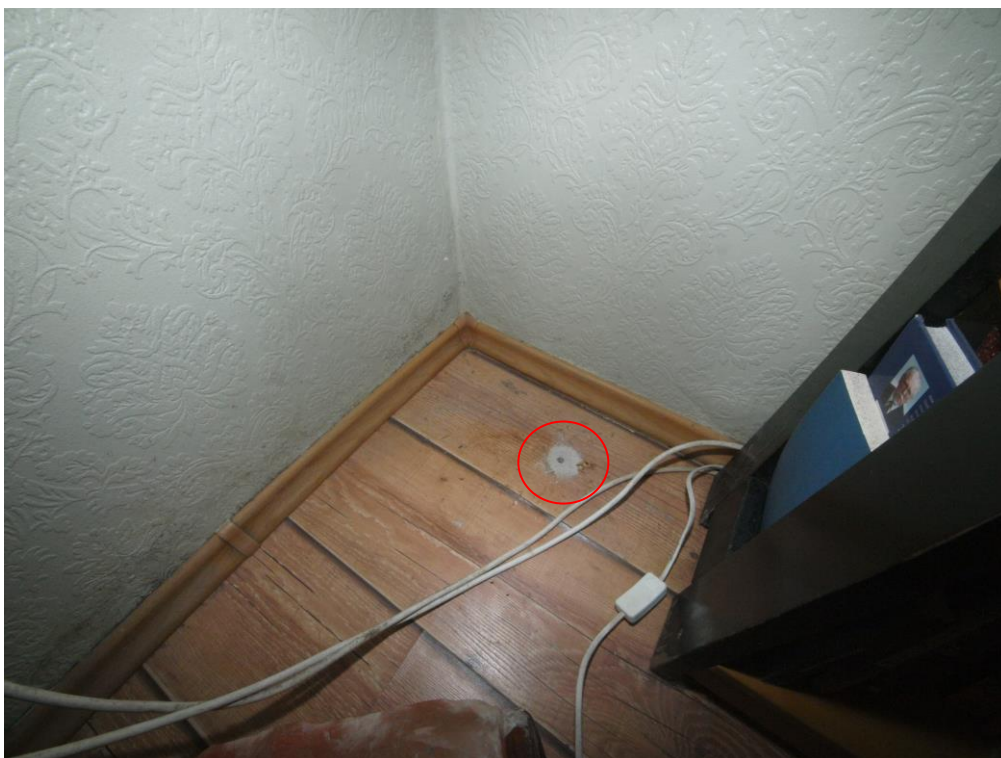
- Ekspertiisi teostamise hetkel mõõdeti korteri elutoas-magamistoas suhteliseks õhuniiskuseks 17,1°C juures 55,4%.
- Korteri elutuppa-magamistuppa oli rajatud ventilatsioon.
- Elutoa-magamistoa põrandal lõunapoolsesse nurka puuriti auk, kuid ilmnes, et tegemist on betoonpõrandaga.
- Pole täpselt teada, kas betoonpõrand oli rajatud puittaladele või pinnasele.
- Puittaladele rajatud betoonpõrandal korral on oht, et puittalad ei tuuldu. Kui puittalad on mingil põhjusel niisked (mõni veeleke, vundamendi kaudu kapillarjõudude toimel liikuv niiskus vms), võib olla või tekkida soodne keskkond puitulagundavale seenele.

**Foto 21.** Puuriti auk korter 4 elutoa-magamistoa põrandasse, mis osutus betoonpõrandaks

- ✓ WC-duširuumi rajada sundventilatsioon, soovitatavalt eraldi lülitist (juhul, kui see puudub).

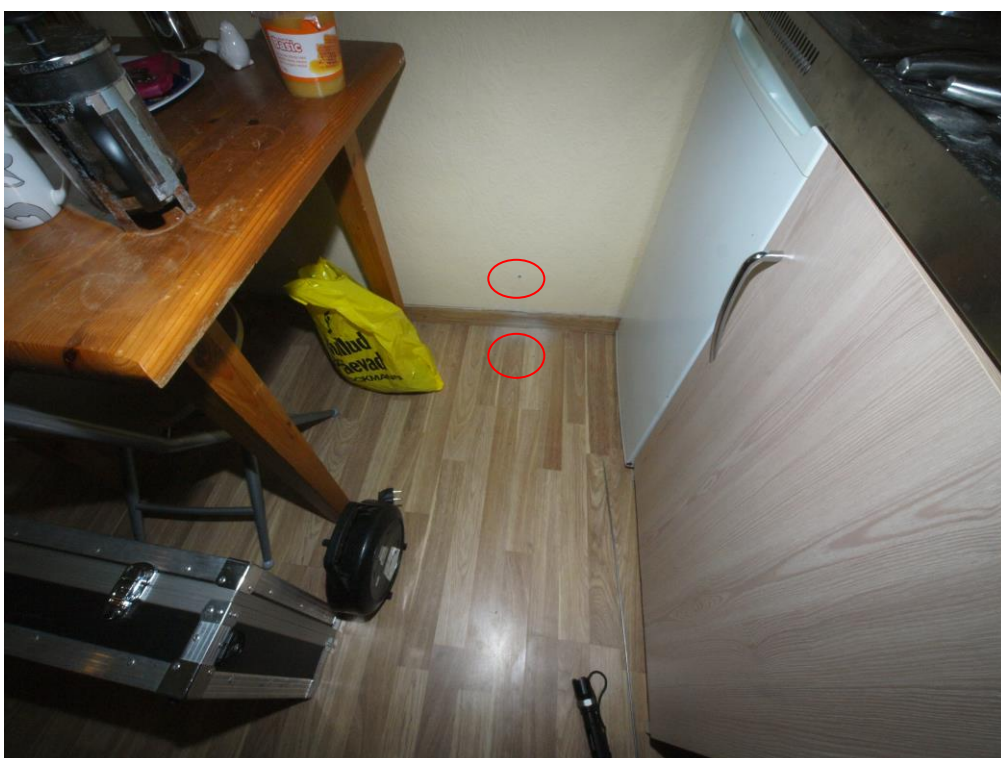
- Elutoa-magamistoa põrandal põhjapoolsesse nurka puuriti auk, kuid ilmnes, et tegemist on betoonpõrandaga.
- Elutoa-magamistoa loodepoolsesse seina puuriti auk, kuid ilmes, et tegemist on kiviseinaga.

- Pole täpselt teada, kas betoonpõrand oli rajatud puittaladele või pinnasele.

**Foto 22.** Puuriti augud korter 5 elutoa-magamistoa põrandasse ja seinä, mis osutusid vastavalt betoonpõrandaks ja kiviseinaks

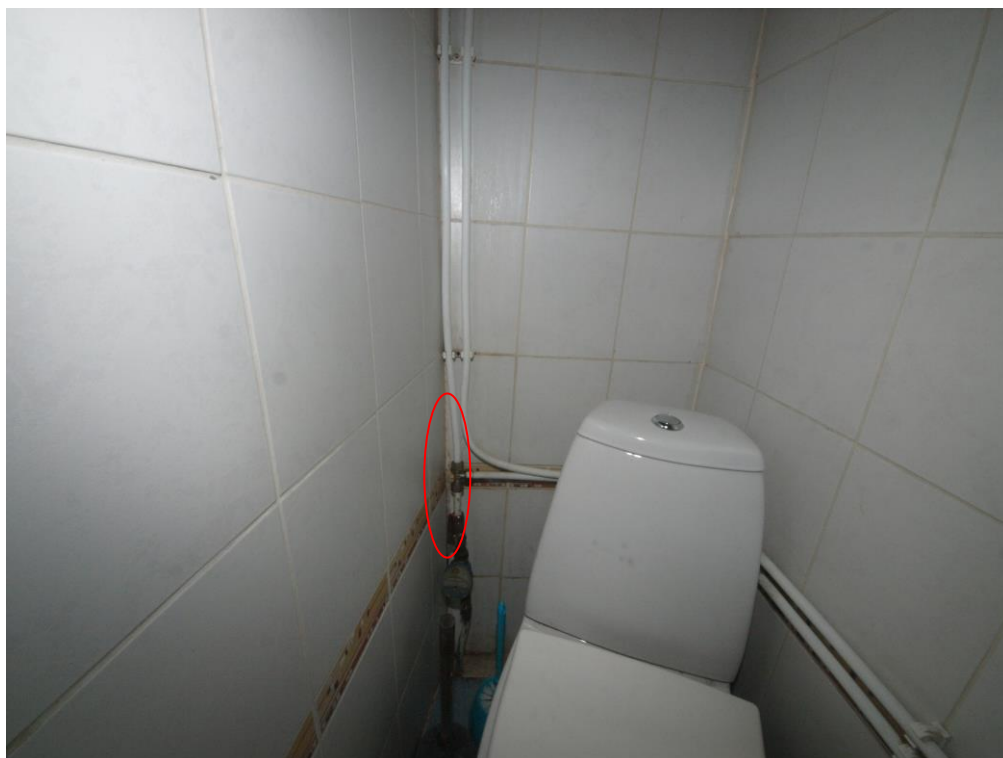
- **Proovist P2** leiti hallitusseene struktuurid perekonnast *Cladosporium*. Seenkahjustuse liik vastavalt Biokahjustuste standardile EVS-EN 335-1:2006 A.2.2.3 Mould fungi. Määratud hallitusseente perekond *Cladosporium* on parasvöötme kliimas laialt levinud ning võib esineda ka sisekeskkondades. Paljud seened perekonnast *Cladosporium* on võimelised tungima substraadi sisse, põhjustades materjalide bioloogilist lagunemist ning samuti võivad suure kontsentratsiooni korral ruumiõhus põhjustada nahaärritusi ning saastada toitu. Mõned perekonna *Cladosporium* liigid võivad olla tugevad allergeenid.

- Ekspertiisi teostamise hetkel mõõdeti elutoas-magamistoas suhteliseks õhuniiskuseks 19,8°C juures 66,8%.
- WC-duširuumi nurkades täheldati hallitusseente olemasolu.

**Foto 23.** Tähteldati hallitusseeni korter 5 WC-duširuumi seinal – pinnaproov P2

- ✓ Rajada korterisse efektiivne ventilatsioon – loomulik või sundventilatsioon.
  - ✓ Vannituppa rajada sundventilatsioon, soovitatavalt eraldi lülitist (juhul, kui see puudub).
-

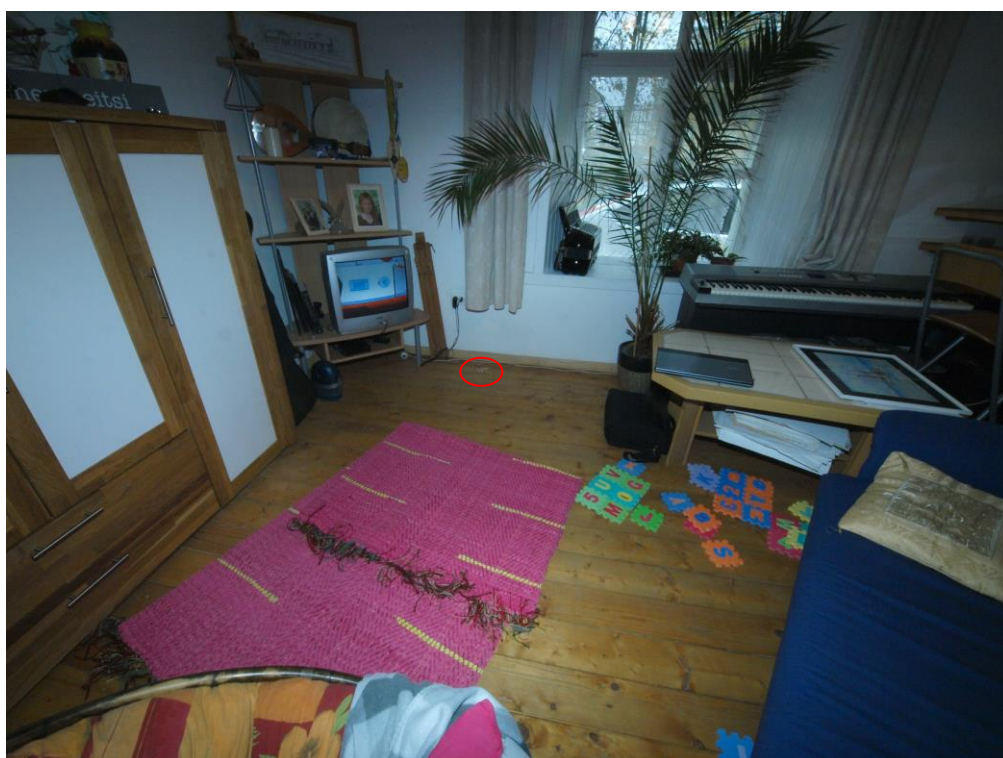
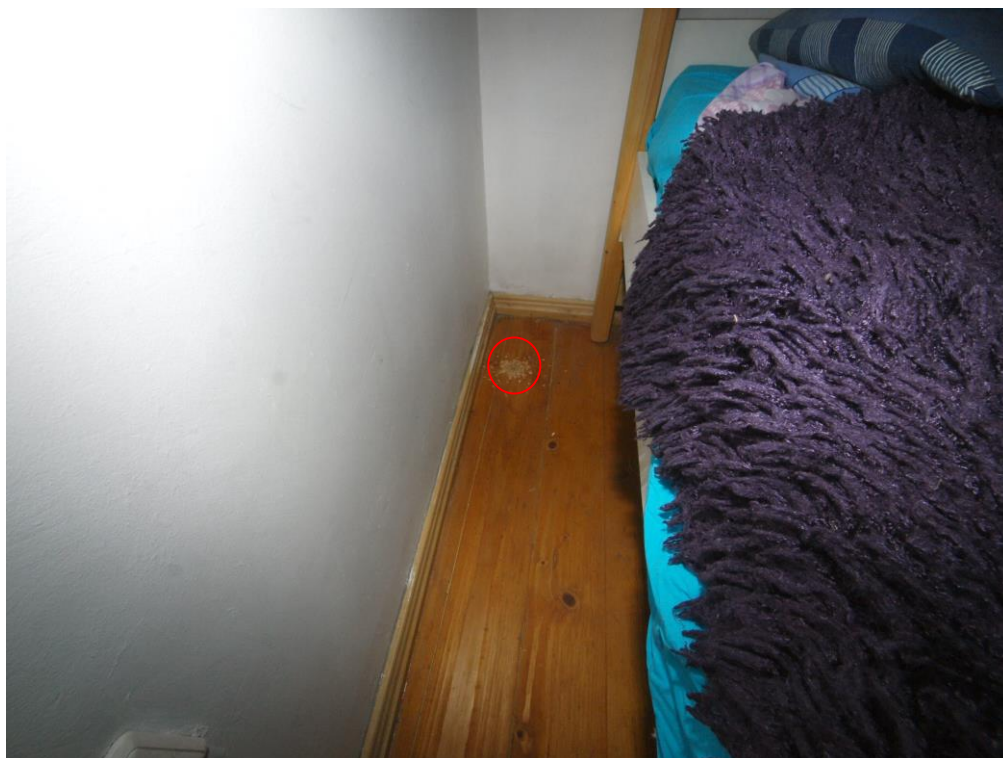
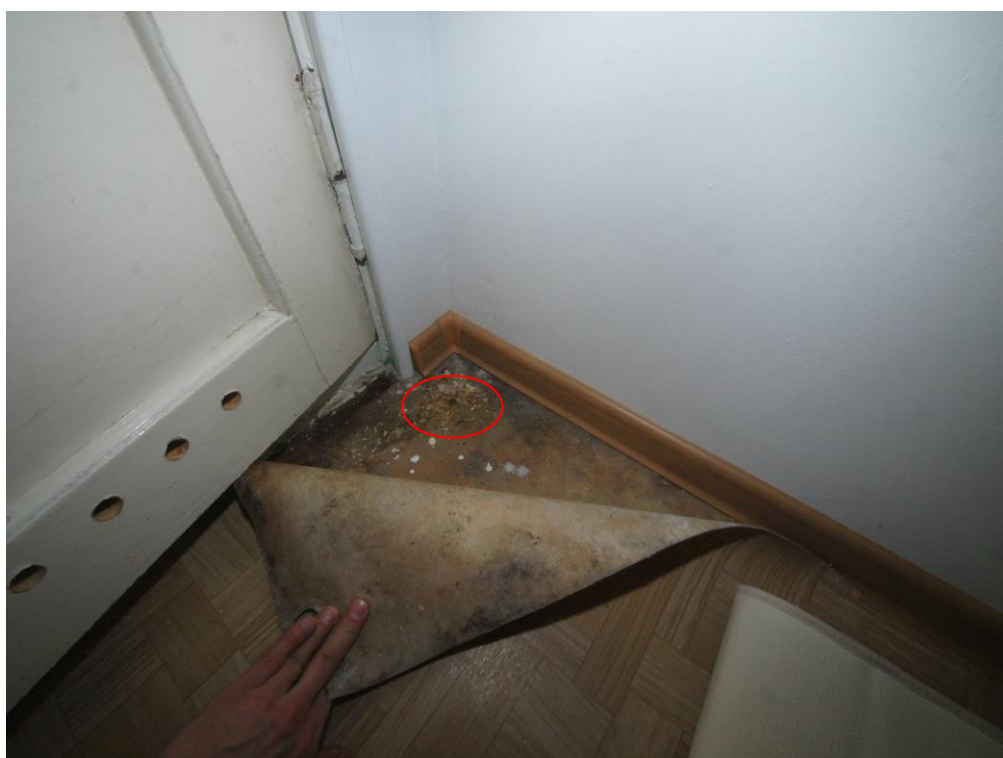
- Põrandatesse tehti kokku kolm puurimist, mille kaudu kontrolliti põrandatealust seisukorda fiiberoptilise boreskoobiga. Elutoa põrandat kontrolliti fiiberoptilise boreskoobiga idapoolsest, nurgast. Köögi põrandat kontrolliti fiiberoptilise boreskoobiga läänepoolsest nurgast. Magamistoa põrandat kontrolliti fiiberoptilise boreskoobiga põhjapoolsest nurgast. Elutoas ei täheldatud põrandate all puitulagundava seene tegevust. Köögis täheldati midagi valget, kuid täpselt ei tea, kas soolakristallid, puitulagundav seen või midagi muud. Magamistoas täheldati puitulagundava seene viljakeha, niidistik.

- Mõõdeti elutoa põrandalaua niiskusesisaldust – 17,4% ja köögipõrandal saepuruplaadi niiskusesisaldust – 12,4%.
- Põrandatalad olid niiskuse tõttu rahuldavas seisukorras. Põrandatealune tuulutus oli puudulik.

- Hoone välisel vaatlusel ei täheldatud ühtegi põrandaalust ventilatsiooniava.

**Foto 24.** Teostatud vaatlus korter 6 elutoas fiiberoptilise boreskoobiga

**Foto 25.** Teostatud vaatlus korter 6 magamistoas fiiberoptilise boreskoobiga

**Foto 26.** Teostatud vaatlused korter 6 köögis fiiberoptilise boreskoobiga

- ✓ Rajada korterisse efektiivne ventilatsioon – loomulik või sundventilatsioon.
- ✓ WC-duširuumi rajada sundventilatsioon, soovitatavalt eraldi lülitist (juhul, kui see puudub).

- ✓ Teisaldada esmajärjekorras magamistoa põrand. Avamisel võtta seeneproov ja lasta täpne seeneliik määrata. Vajadusel teostada tõrjetööd.
- ✓ Soovitatavalt teisaldada ka köögi põrand. Kui põranda avamisel on näha mõne seene tegevust, tuleks see spetsialistidel lasta määrata.

- ✓ Korteris kirde-, kagu- ja loodepoolsesse külge rajada põrandaalused ventilatsiooniavad läbimõõduga 110 mm.
- ✓ Ehitada uus põrand järgides ehitusfüüsikalisi reegleid. Alt tuulduva põranda korral vältida puidu ja kivi pinna otsekontakti (tuleb hüdroisoleerida). Betoonpõranda puhul vältida samuti betoonplaadi ja puidust pindade otsekontakti. Uue põranda ehitamisel konsulteerida ehitusspetsialistidega.
