Ida-Viru maakond, Jõhvi linn

Ktuse ülevaatuse akt

JÕHVI  
2014

Данную экспертную оценку заказало Jõhvi на предмет установления причин протекания кровли в квартирах 15, 16, 17.

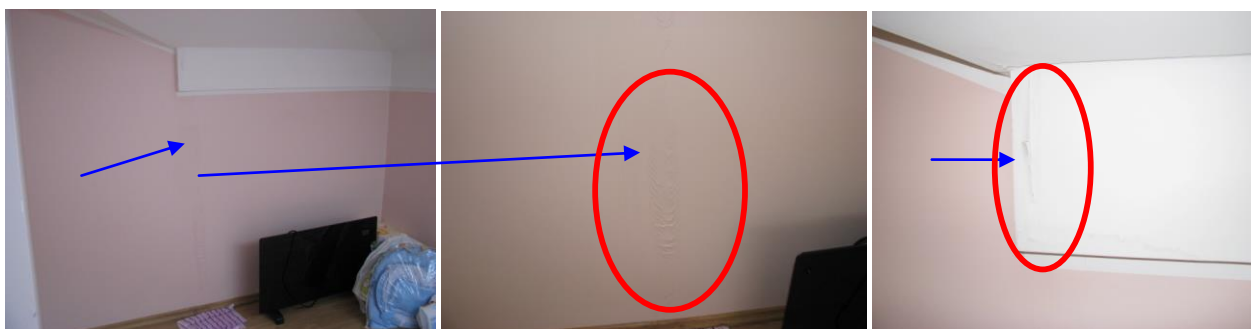
➤ **Квартира 17** – места намокания, следы потеков и трещины в районе вентиляционной трубы (на трубе висит тепловой насос с дренажной трубкой для отвода конденсата) и ендовы на стенах и в стыках стен и потолков.

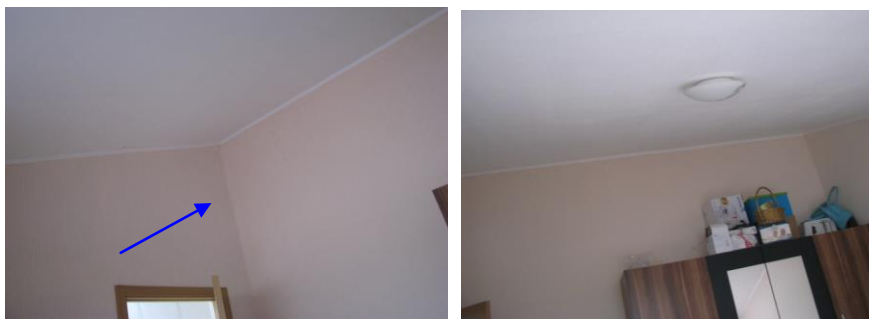
➤ **Квартира 16** - места намокания и следы потеков в районе вентиляционной трубы (на трубе висит тепловой насос с дренажной трубкой для отвода конденсата).

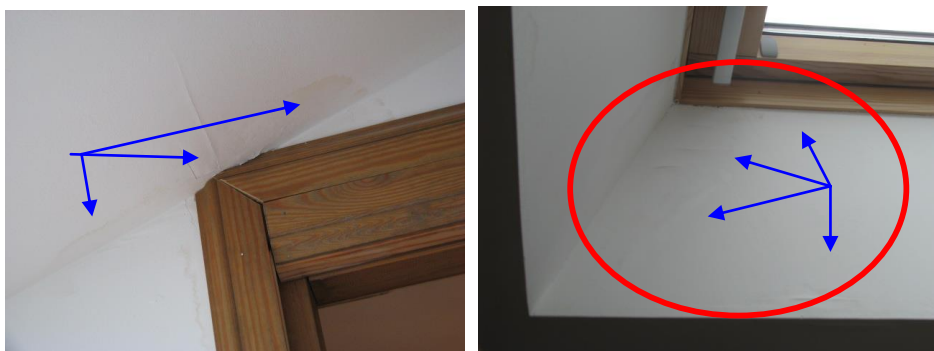
➤ **Квартира 15** - места намокания и трещины в районе вентиляционной трубы (на трубе висит тепловой насос с дренажной трубкой для отвода конденсата) и мансардного окна на стенах и в стыках стен и потолков.

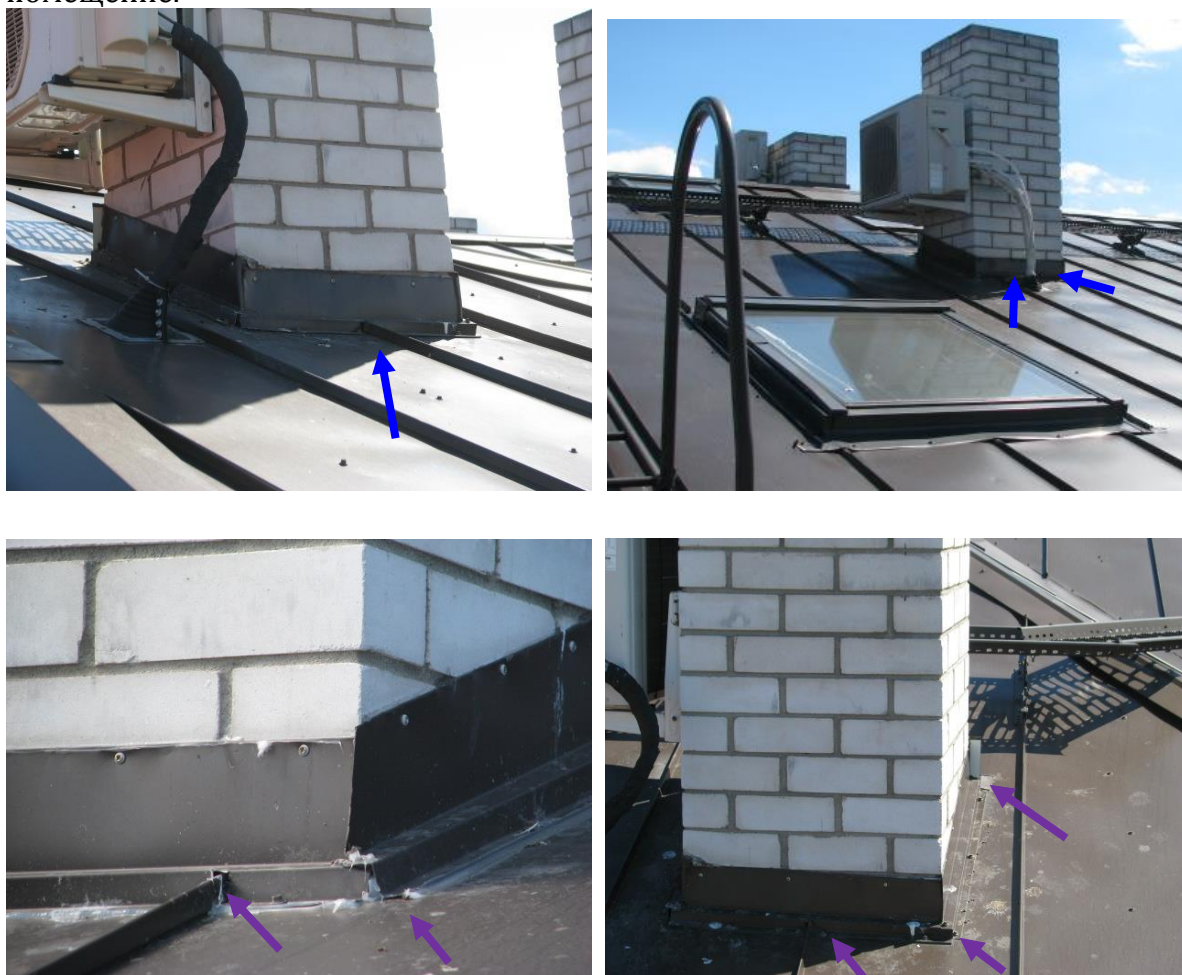
4.2 При монтаже данной фальцевой кровли в местах примыкания кровли к трубам примыкания выполнены не качественно – сделаны надрезы в конструкции примыкания для более плотного прилегания, зафиксировано большое количество неплотностей, не обеспечена плотность прилегания примыкания к плоскости кровли, между примыканием и фальцем – зазоры. Через которые осадки и талые воды проникают в помещение.

Выполненные примыкания кровли к трубам не соответствуют строительным требованиям. При устройстве металлических кровель, деталей и примыканий из металлических листов любых видов кровель соединение картин, располагаемых вдоль стока воды, необходимо осуществлять лежащими фальцами, кроме ребер, скатов и коньков, где картины должны соединяться стоячими фальцами

1. Выполнить ремонт/замену примыканий кровельного покрытия к кирпичным конструкциям вентиляционных труб на всей поверхности крыши
2. Выполнить замену окладов мансардных окон, соответствующих данному типу фальцевой кровли.

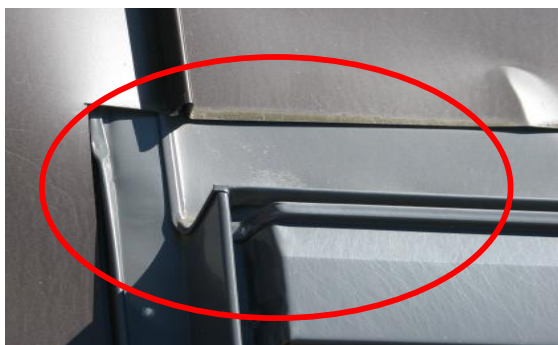
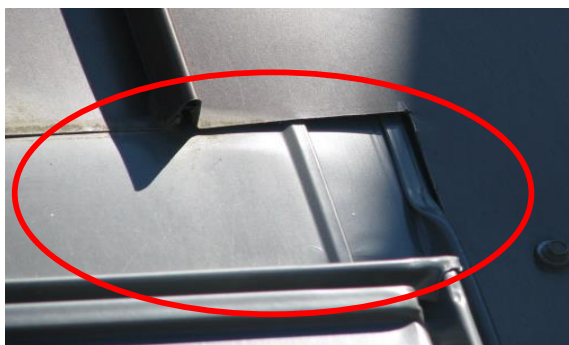
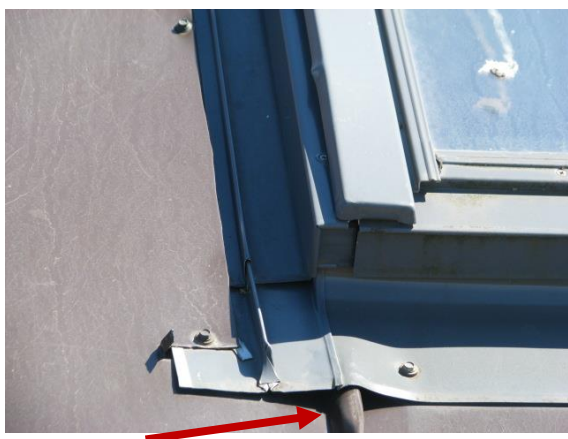
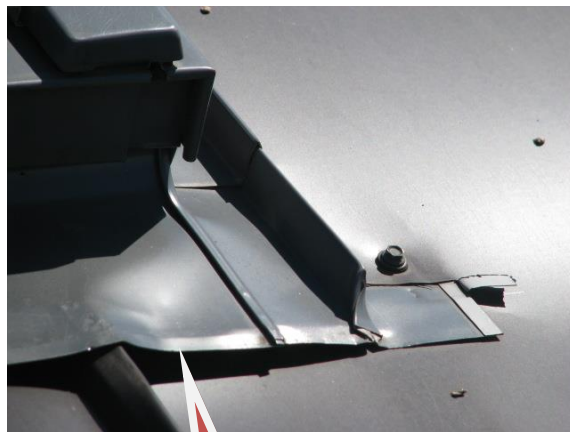
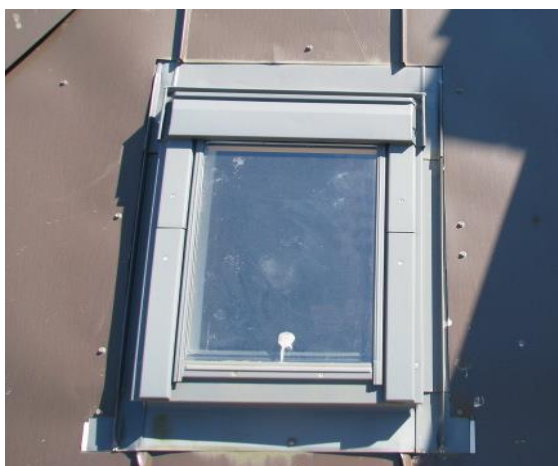
4.2 При установке мансардных окон на кровлю примыкания вокруг окон выполнены неверно «кустарно». Не обеспечена плотность прилегания примыкания к плоскости кровли, между примыканием и фальцем – зазоры до 10 мм. Через которые осадки проникают в помещение

между  
примыканием и  
фальцем – зазоры  
до 10 мм

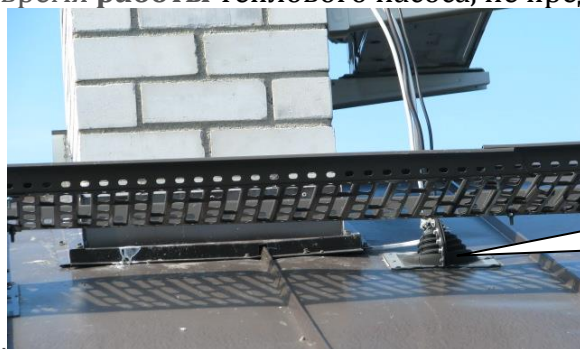
4.4 Для отвода конденсата от тепловых насосов через кровлю и для обеспечения герметизации на кровле использованы кровельные уплотнители Master Flash. Однако проверить целостность дренажного шланга и как отводится конденсат, выпадающий во время работы теплового насоса, не представляется возможным.

3. Принять меры по устранению выпадения конденсата на поверхности мансардных окон.
4. Проверить систему отвода конденсата, выпадающего во время **работы** теплового насоса.
5. Выполнить монтаж системы снегозадержания согласно технологических требований, в соответствии с требованиями
6. Выполнить монтаж системы молниеотводов и заземления кровли здания
