## 2. SOOVITUSED KESKKONNA KOHANDAMISEKS JA ABIVAHENDI VALIKUKS

### 2.1 Olemasolev olukord

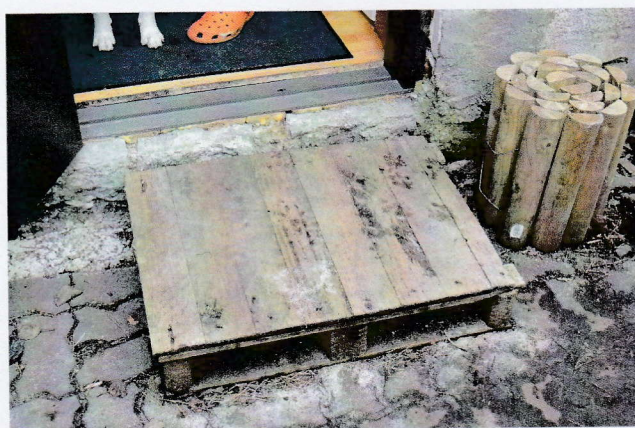
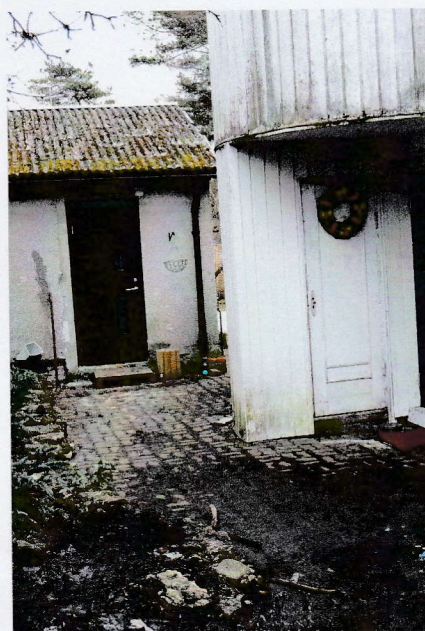
Välisukse ette on paigaldatud lahtiselt osa euroalusest, mis täidab astme ülesannet. See on rulaatoriga liikumiseks mõõtudelt väike ja ebakindel. Majaesine on kaetud unikiviga.

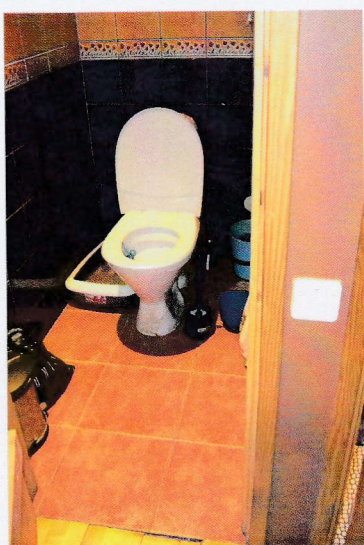
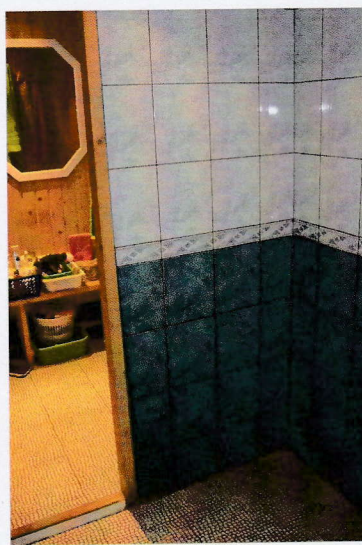
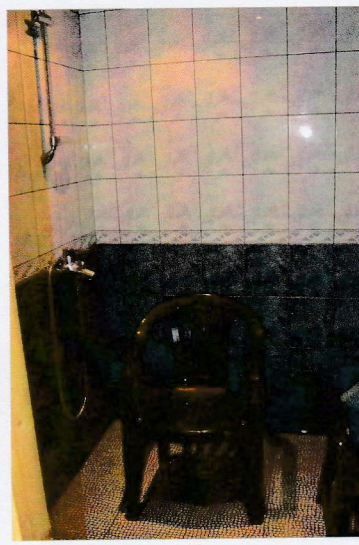
WC ja Duširuum on ligipääsetav, kuid puuduvad toetavad käsipuud. WC potilt tõusmine on raskendatud, kuna WC pott on madal. Duširuumis kasutab klient õuetooli dušitoolina.
