**TEGEVUSKAVA  
Vasalemma mõisakooli korstnapitsid**

**Tegevuskava**  
**Vasalemma mõisakooli korstnapitsid**

Tallinn, 31. mai 2017.a.

**Mälestise nimi :** Vasalemma mõisa peahoone, 1893.a, Mälestise registri number 2978

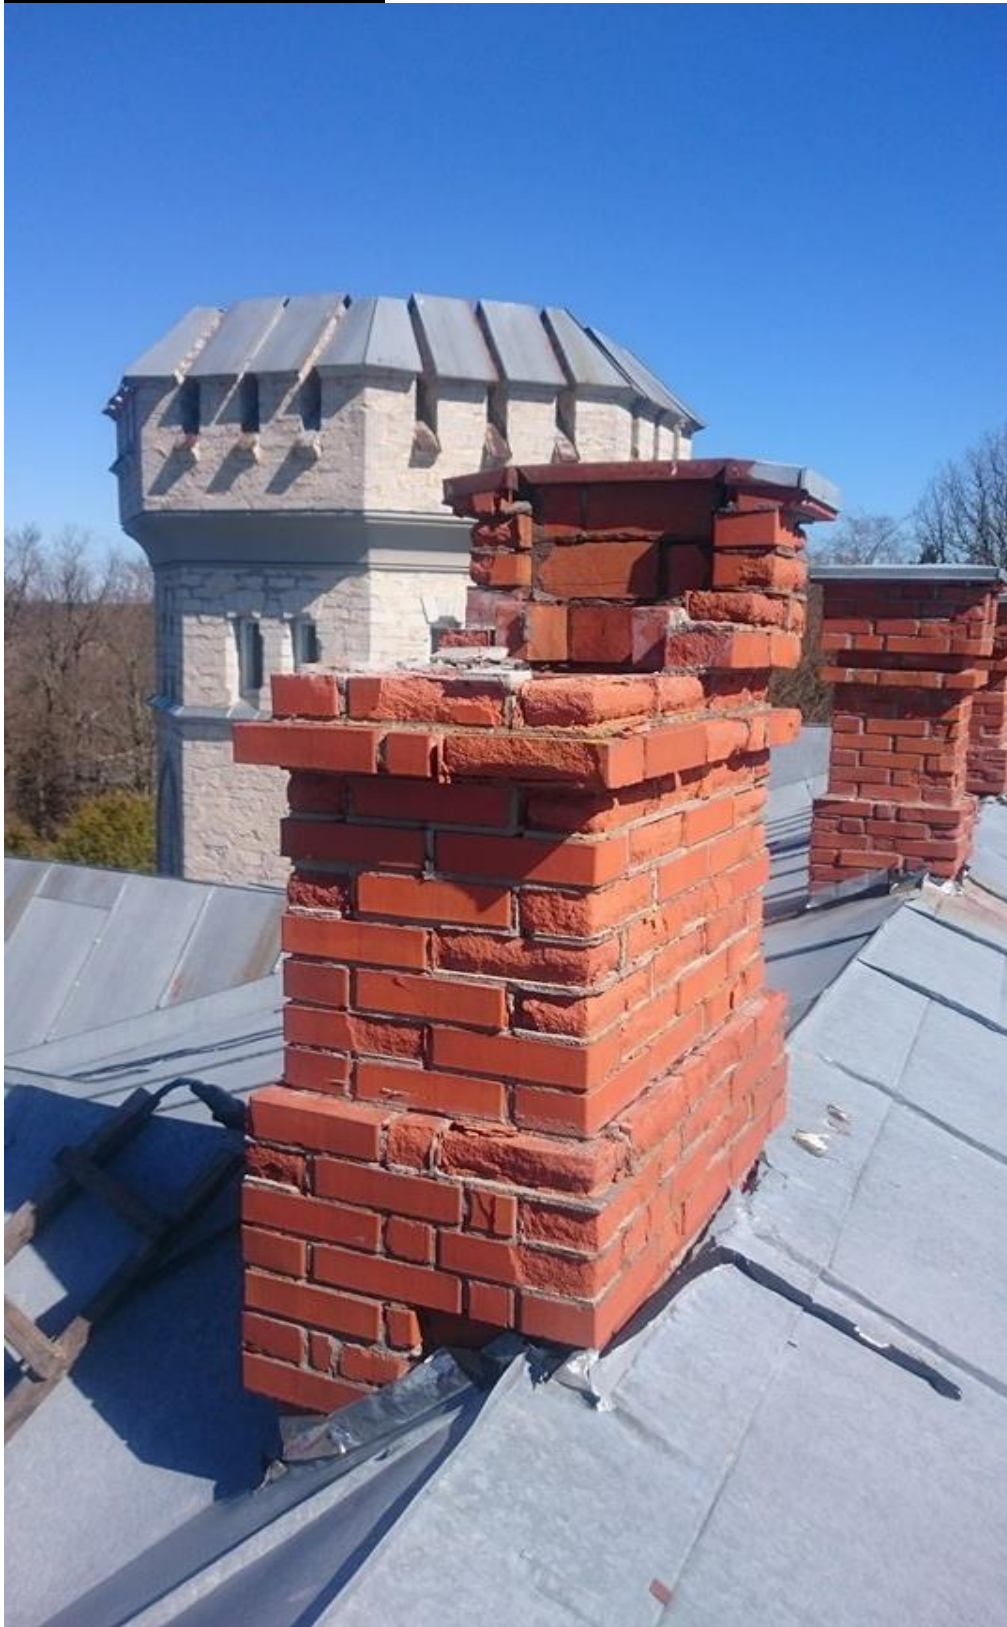
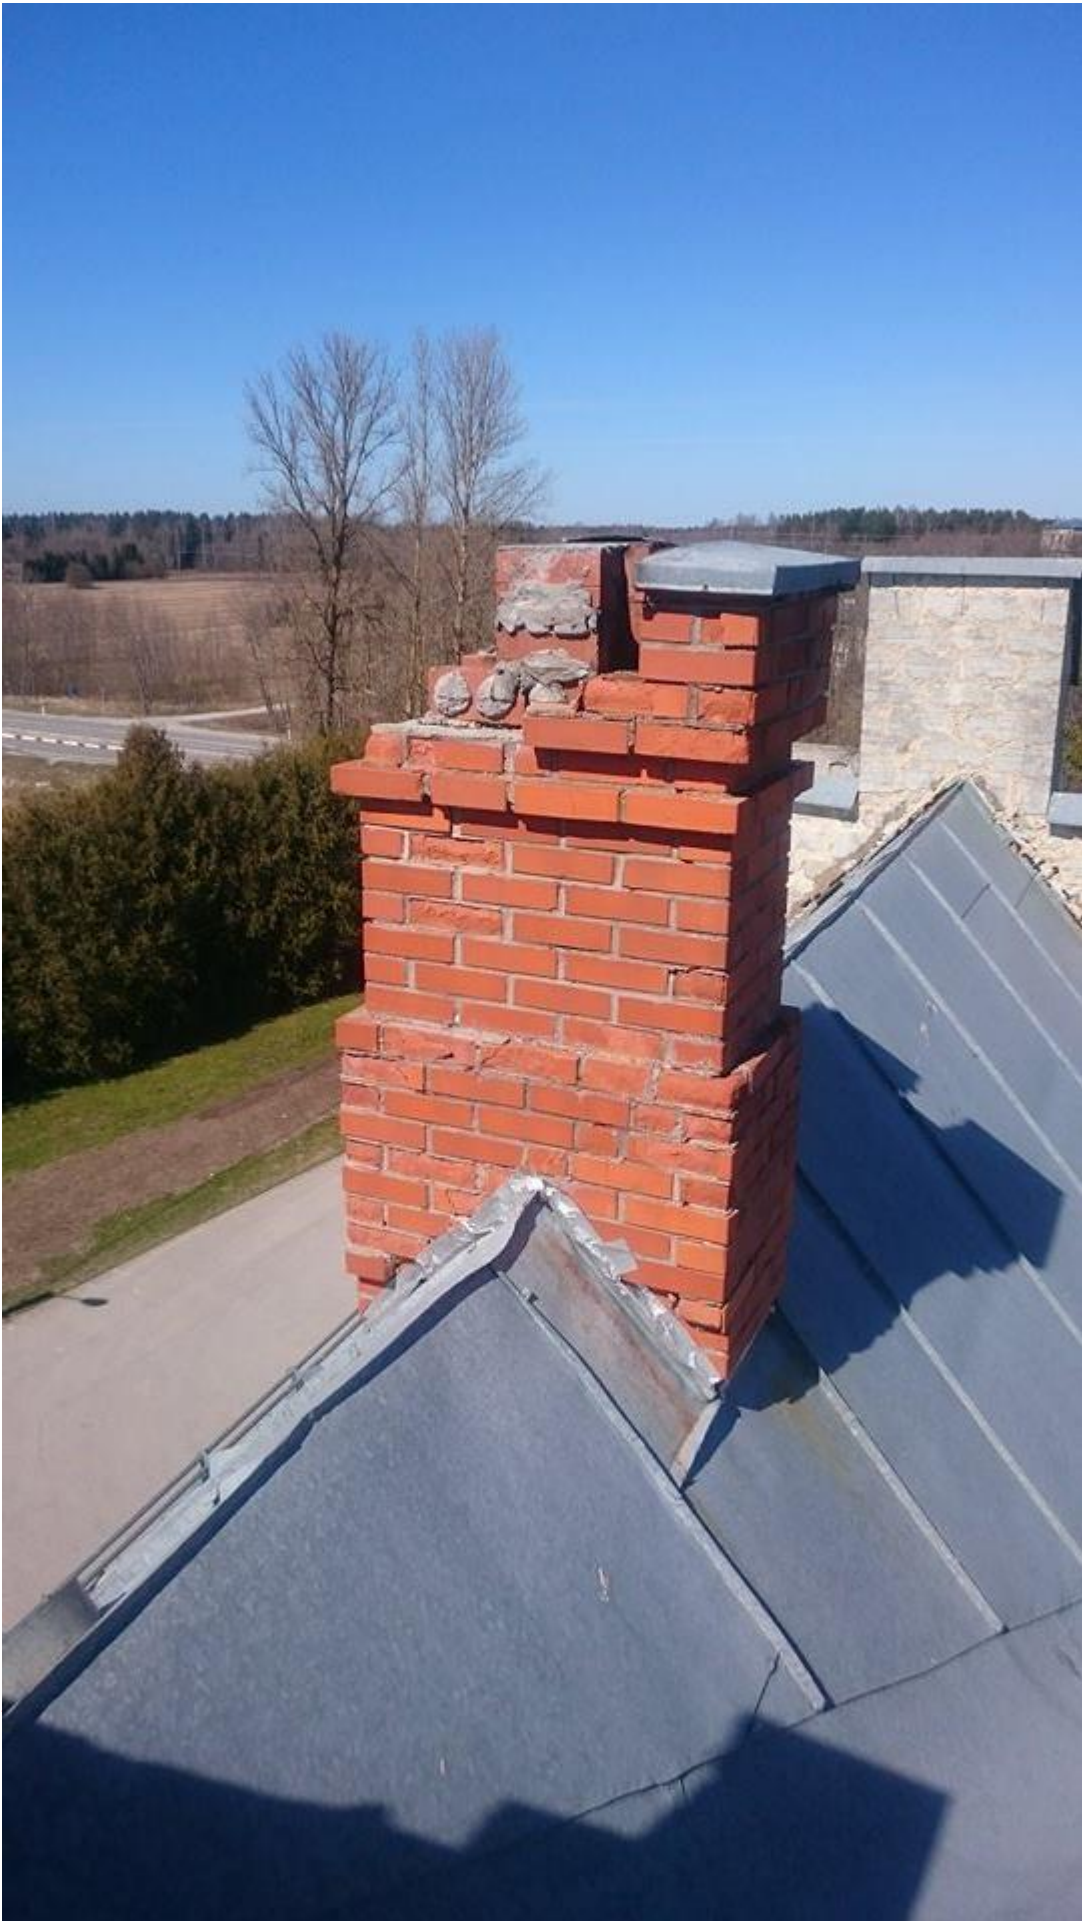
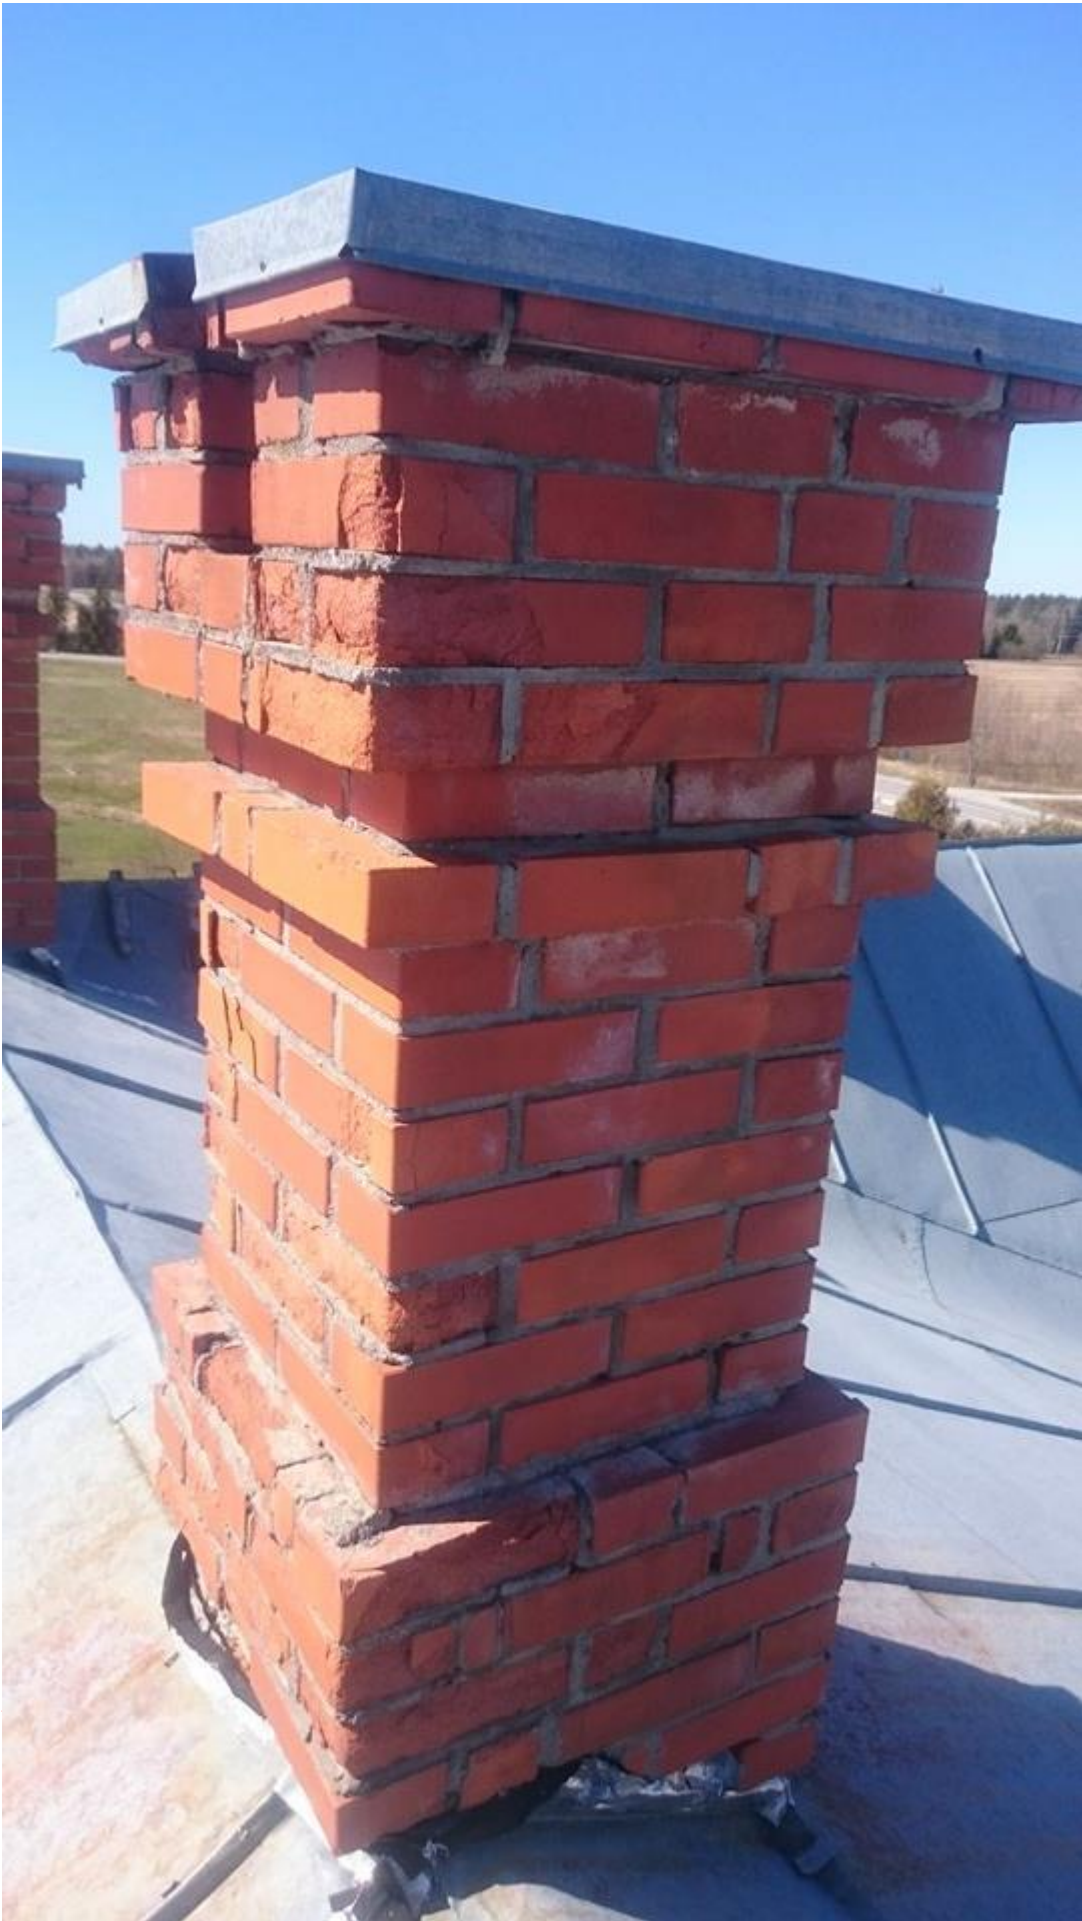
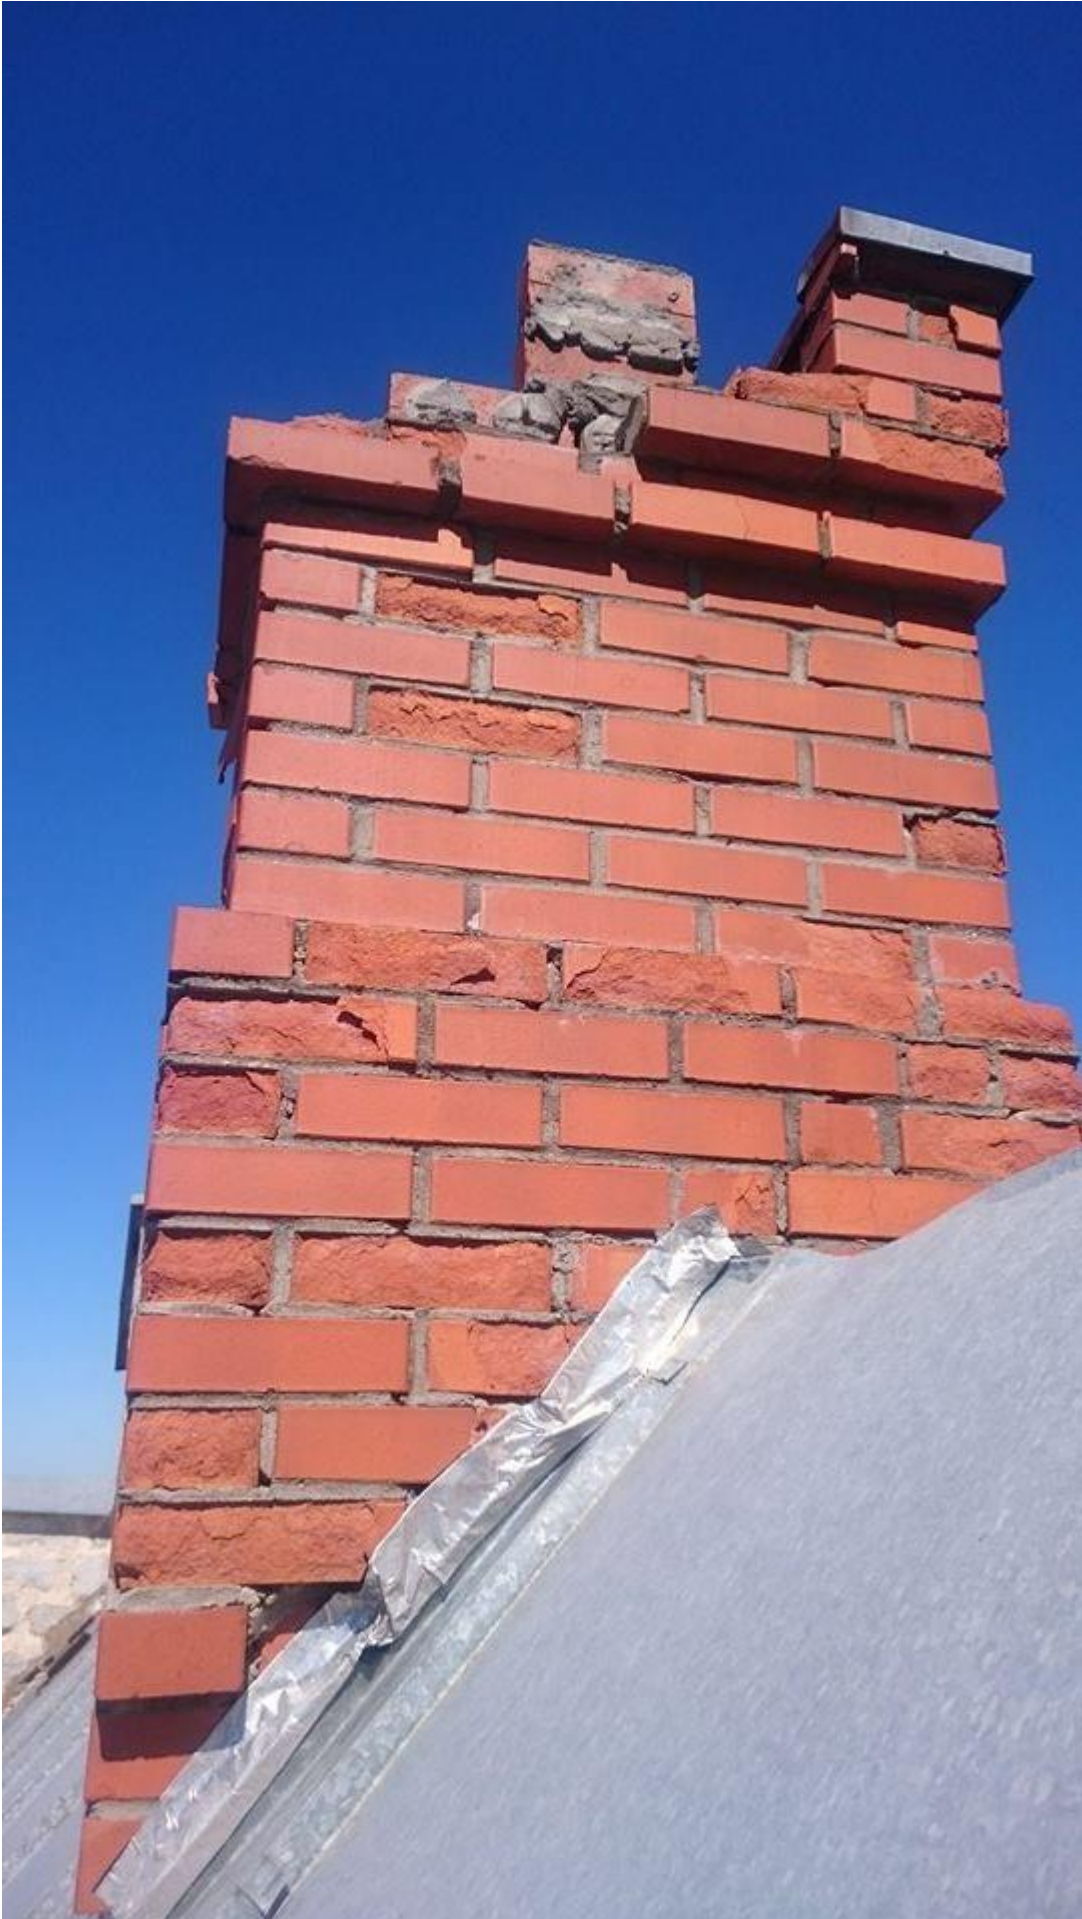
## Ülevaade olukorrast hetkel:

**Korstnapitside seisukord :** Korstnapitsidel esineb varest materjali valikust kahjustusi, korstnapitside müüritised on lagunened ja osaliselt lõõridesse langenud, müüritise külgedel on läbivaid ja pindmisi mõrasi ning tellis on visanud välja kilde (murenened). Kõigil olemas olevatel korstnapitsidel on eelnevalt loetletuist kahjustusi. Osade korstnapitside sisukord on eriti varisemis ohtlik. Korstna pööningu pealses osas on näha müüritisse tehtud auke, põhjust või eesmärki selleks ei oska välja tuua, kuid kindlasti mõjutab antud korstnate kasutus otstarvet (tõmbe nõrgenemine).

**Korstnapitside restaureerimise kirjeldus :** Korstnapitsid on kahjustunud suurel määral, hetkel olemas olevad korstnapitsid lammutada ja rajada nende asemele uued samas stiilis ja ehitusega korstnapitsid. Korstnapitsi ehituseks kasutada ilmastikukindlat ja välitingimustele vastupidavaid põletatud telliseid (n: Lode). Korstnapitsi välismüüritise osa vuukida. Korstnapitsi lõpetuseks kasutada karniisidel tsinkplekist katet, mis paigaldada vastavalt joonisele.
