Objekt: Tammepõllu tee 19 korterelamu  
Aadress: Tammepõllu tee 19, Haabneeme, Harjumaa  
Kontaktisik: Margit Paju, KÜ Tammepõllu tee 19  
+372 56 204 102, margit.paju@1market.ee

## TERMOÜLEVAATUSE RAPORT

**4 -KORRUSELINE 56 - KORTERIGA ELAMU**  
**Tammepõllu tee 19, Haabneeme, Harjumaa**

Termografeerimise aeg: Märts 2017  
Aruanne esitatud: 29.märts 2017

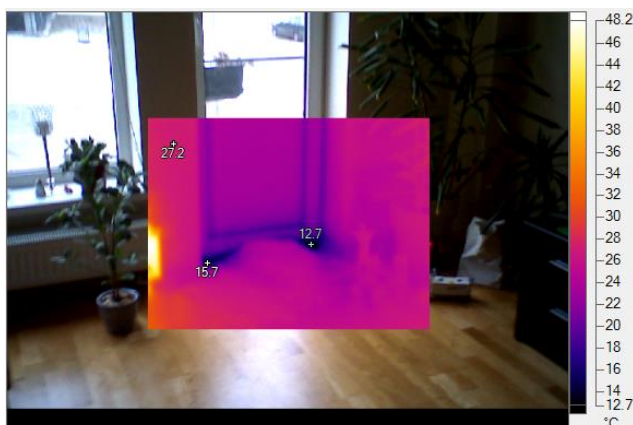
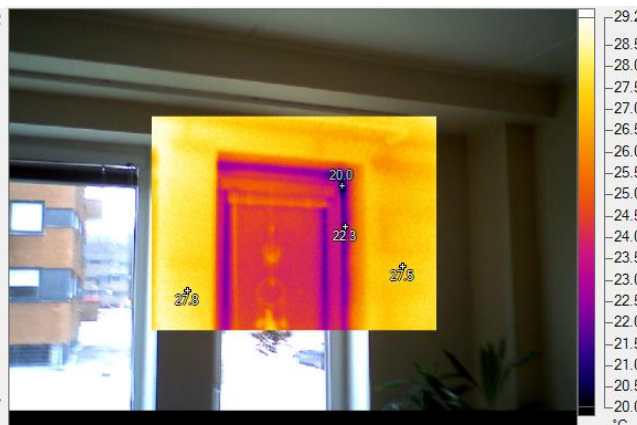
Sisepinna- temperatuur $t_{s,ir}$ , °C		Temperatuuri-indeks	
Välis temperatuur, °C	-3	Sp <sub>1</sub>	12,7	$f_{Rsi} Sp_1$	0,628
Sisetemperatuur, °C	22	Sp <sub>2</sub>	15,7	$f_{Rsi} Sp_2$	0,748
		Sp <sub>3</sub>	20	$f_{Rsi} Sp_3$	0,920

Rõduukse liitekohtades lekkeid. Akna madalaim temperatuur on klaaspakett ümbruses. Seinapind on suhteliselt ühtlase pinnatemperatuuriga, ei ole märgata lekkeid.

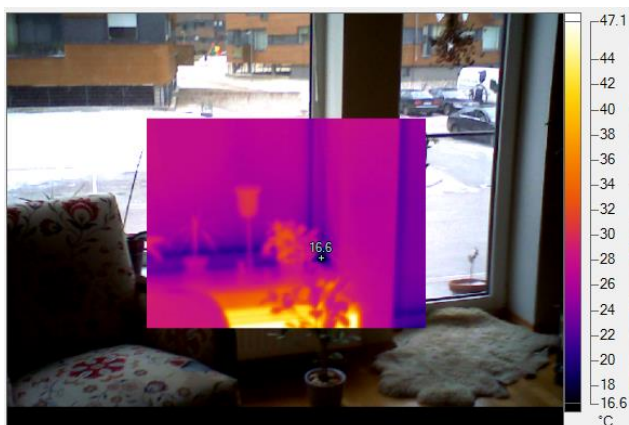
**Pilt 1.3**

Sisepinna- temperatuur $t_{si}$ , °C		Temperatuuri- indeks	
Välitemperatuur, °C	-3	$Sp_1$	16,6	$f_{Rsi} Sp_1$	0,784
Sisitemperatuur, °C	22	$Sp_2$	22,7	$f_{Rsi} Sp_2$	1,028

Ei ole märgata märkimisväärseid lekkeid.

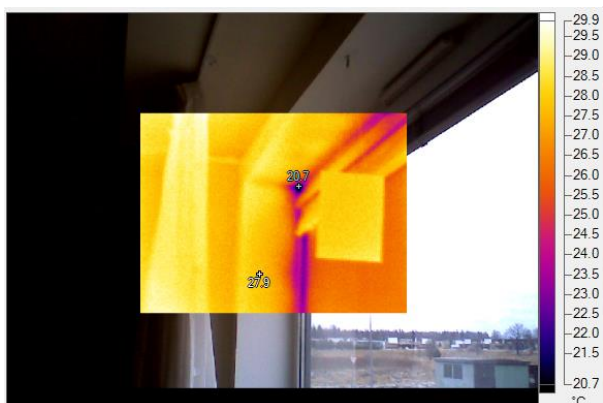
**Pilt 1.5**

Sisepinna- temperatuur $t_{si}$ , °C		Temperatuuri- indeks	
Välitemperatuur, °C	-3	$Sp_1$	20,7	$f_{Rsi} Sp_1$	0,948
Sisitemperatuur, °C	22	$Sp_2$	27	$f_{Rsi} Sp_2$	1,200
		$Sp_3$	27,3	$f_{Rsi} Sp_3$	1,212

Ei ole märgata märkimisväärseid lekkeid.

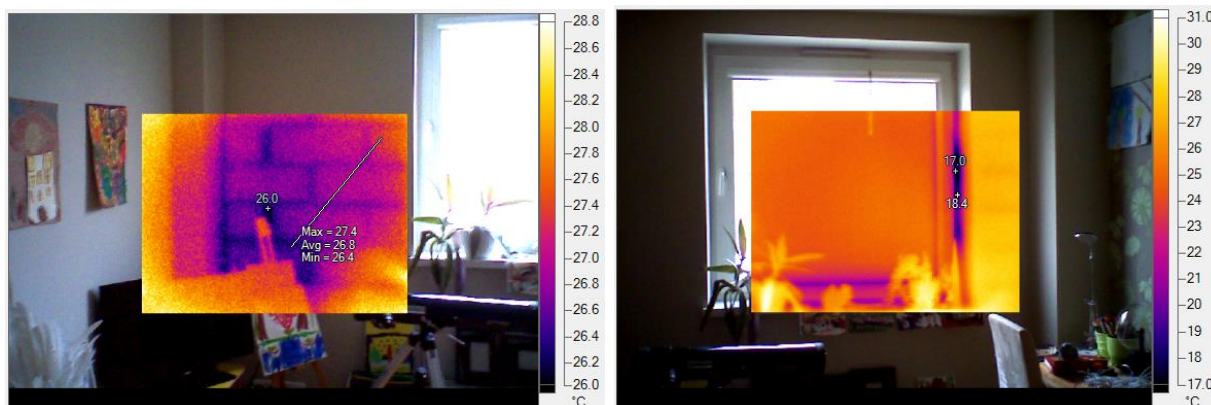
Sisepinna- temperatuur $t_{si}$ , °C		Temperatuuri- indeks			
Välitemperatuur, °C	-3	Sp <sub>1</sub>	17	$f_{Rsi} Sp_1$	0,800		
Sisetemperatuur, °C	22	Sp <sub>2</sub>	18,4	$f_{Rsi} Sp_2$	0,856		
		Sp <sub>3</sub>	26	$f_{Rsi} Sp_3$	1,160

Seinapind on suhteliselt ühtlase pinnatemperatuuriga, ei ole märgata lekkeid. Akna tihend on ära vajunud.

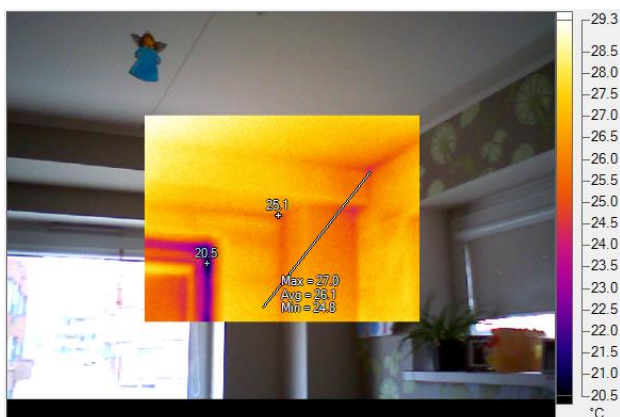
Pilt 1.9

Sisepinna-temperatuur $t_{si}$ , °C		Temperatuuri-indeks	
Välitemperatuur, °C	-3	Sp <sub>1</sub>	20,5	$f_{Rsi} Sp_1$	0,940
Sisitemperatuur, °C	22	Sp <sub>2</sub>	21,6	$f_{Rsi} Sp_2$	0,984
		Sp <sub>3</sub>	22,9	$f_{Rsi} Sp_3$	1,036

Seinapind on suhteliselt ühtlase pinnatemperatuuriga, ei ole märgata lekkeid.

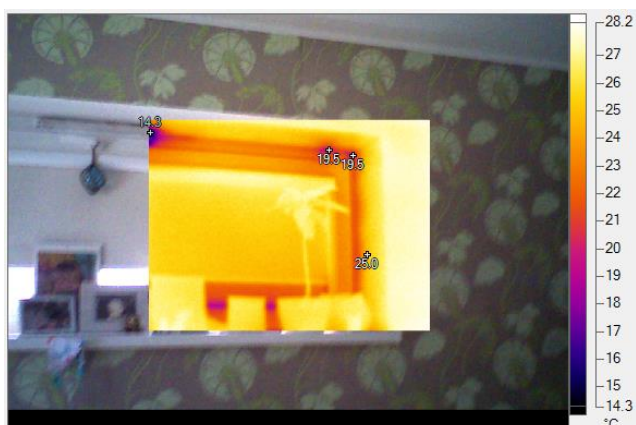
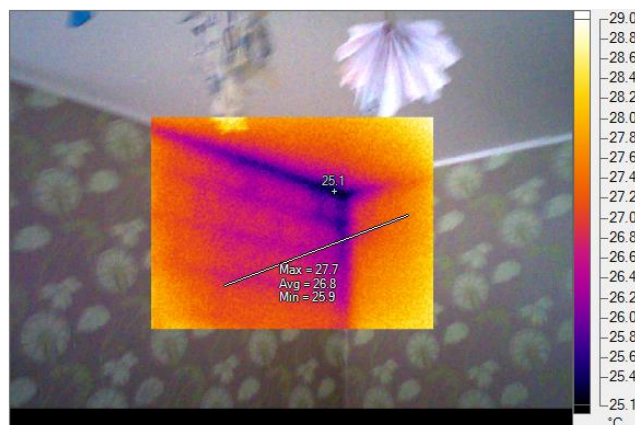
Sisepinna-temperatuur $t_{si}$ , °C		Temperatuuri-indeks	
Välitemperatuur, °C	-3	Sp <sub>1</sub>	19,5	$f_{Rsi} Sp_1$	0,900
Sisitemperatuur, °C	22	Sp <sub>2</sub>	25	$f_{Rsi} Sp_2$	1,120

Seinapind on suhteliselt ühtlase pinnatemperatuuriga, ei ole märgata lekkeid. Madalaim temperatuur on akna freshklapi ava juures.

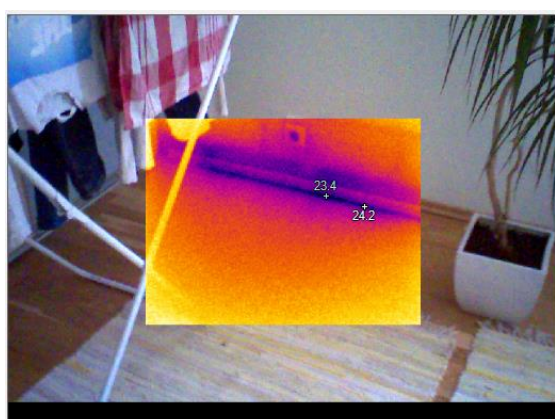
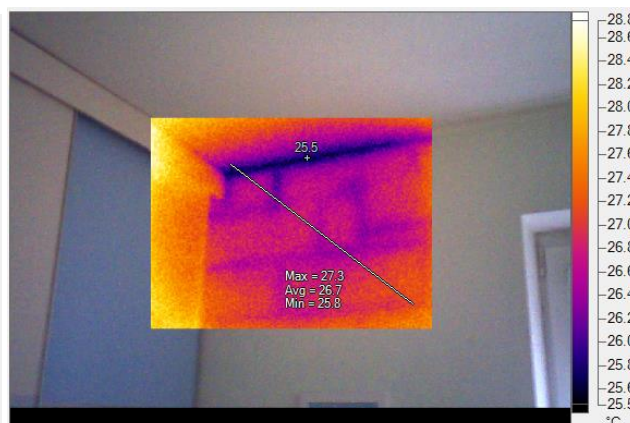
Sisepinna-temperatuur $t_{si}$ , °C		Temperatuurindeks	
Välitemperatuur, °C	-3	Sp <sub>1</sub>	23,4	$f_{Rsi} Sp_1$	1,056
Sisetemperatuur, °C	22	Sp <sub>2</sub>	24,2	$f_{Rsi} Sp_2$	1,088

Seinapind on suhteliselt ühtlase pinnatemperatuuriga, ei ole märgata lekkeid. Välisseina ja põranda liitekohas ei ole märgata märkimisväärseid lekkeid.

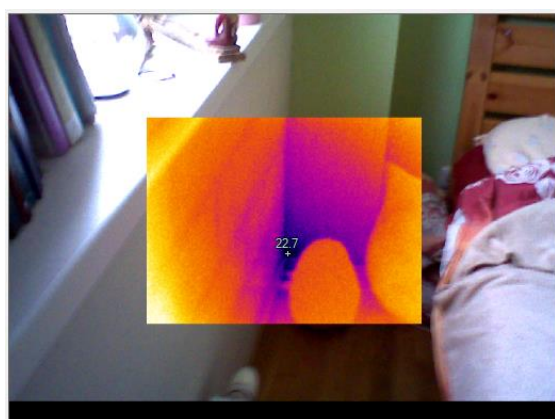
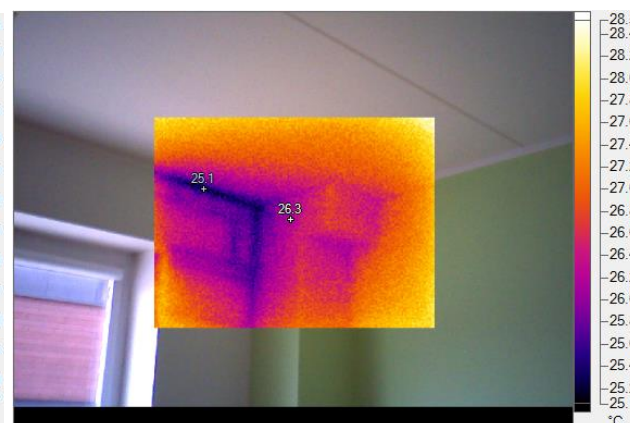
Sisepinna-temperatuur $t_{si}$ , °C		Temperatuurindeks	
Välitemperatuur, °C	-3	Sp <sub>1</sub>	22,7	$f_{Rsi} Sp_1$	1,028
Sisetemperatuur, °C	22	Sp <sub>2</sub>	25,1	$f_{Rsi} Sp_2$	1,124

Seinapind on suhteliselt ühtlase pinnatemperatuuriga, ei ole märgata lekkeid. Välisseina ja põranda liitekohas ei ole märgata märkimisväärseid lekkeid.

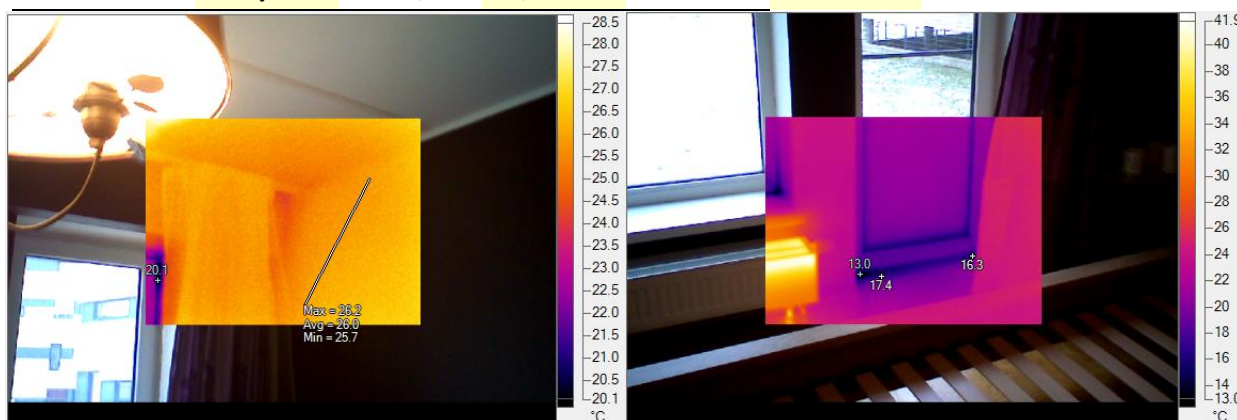
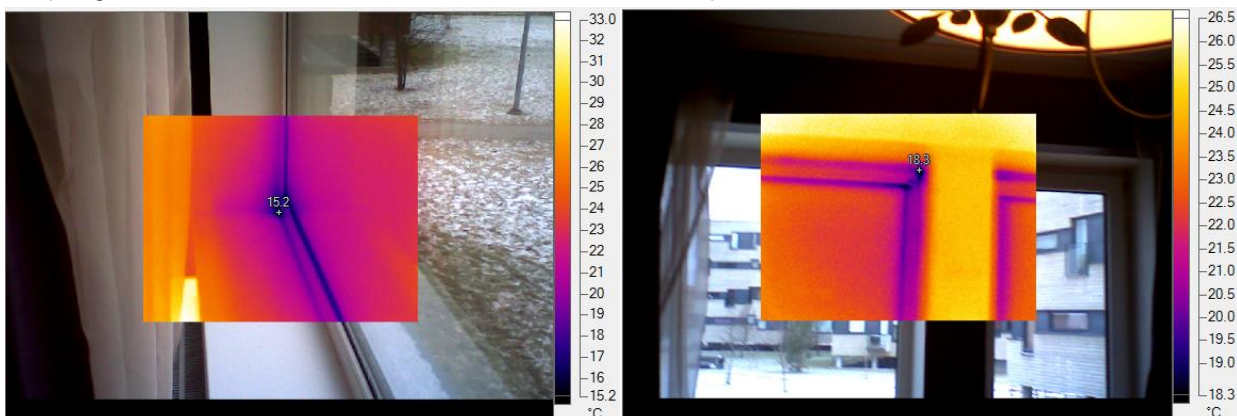
Sisepinna- temperatuur $t_{si}$ , °C		Temperatuuri-indeks	
Välitemperatuur, °C	-3	Sp <sub>1</sub>	13	$f_{Rsi}$ Sp <sub>1</sub>	0,645
Sisitemperatuur, °C	21,8	Sp <sub>2</sub>	15,2	$f_{Rsi}$ Sp <sub>2</sub>	0,734
		Sp <sub>3</sub>	16,3	$f_{Rsi}$ Sp <sub>3</sub>	0,778
		Sp <sub>4</sub>	17,4	$f_{Rsi}$ Sp <sub>4</sub>	0,823
		Sp <sub>5</sub>	18,3	$f_{Rsi}$ Sp <sub>5</sub>	0,859

Rõduukse liitekohtades lekkes. Akna madalaim temperatuur on klaaspakett ümbruses. Seinapind on suhteliselt ühtlase pinnatemperatuuriga, ei ole märgata lekkeid.

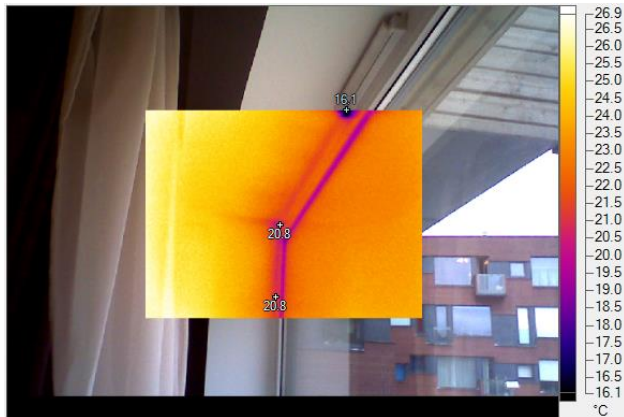
**Pilt 2.4**

Sisepinna- temperatuur $t_{si}$ , °C		Temperatuuri-indeks	
Välitemperatuur, °C	-3	$Sp_1$	17,4	$f_{Rsi} Sp_1$	0,823
Sisitemperatuur, °C	21,8	$Sp_2$	18,2	$f_{Rsi} Sp_2$	0,855
		$Sp_3$	20,8	$f_{Rsi} Sp_3$	0,960

Pilt 2.9 on akna alumises nurgas leke. Seinapind on suhteliselt ühtlase pinnatemperatuuriga, ei ole märgata lekkeid.

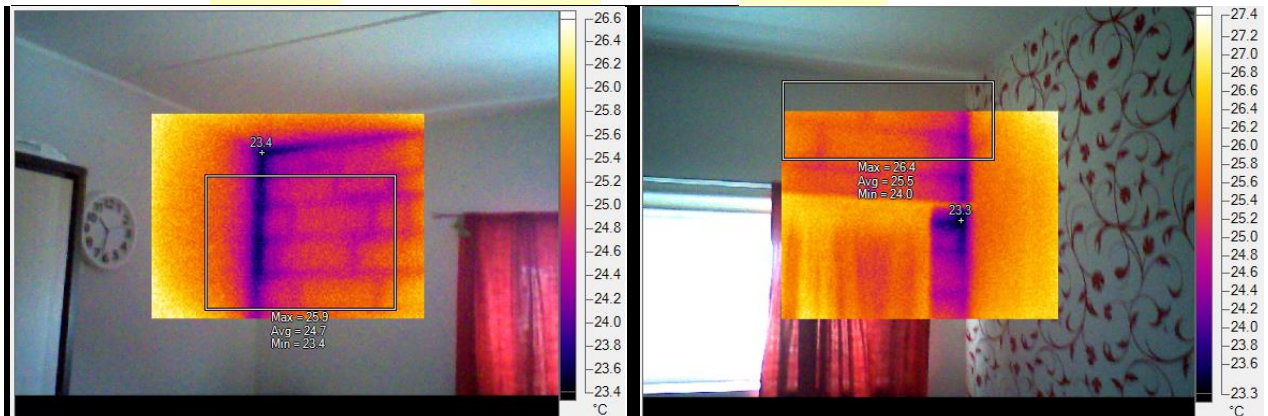
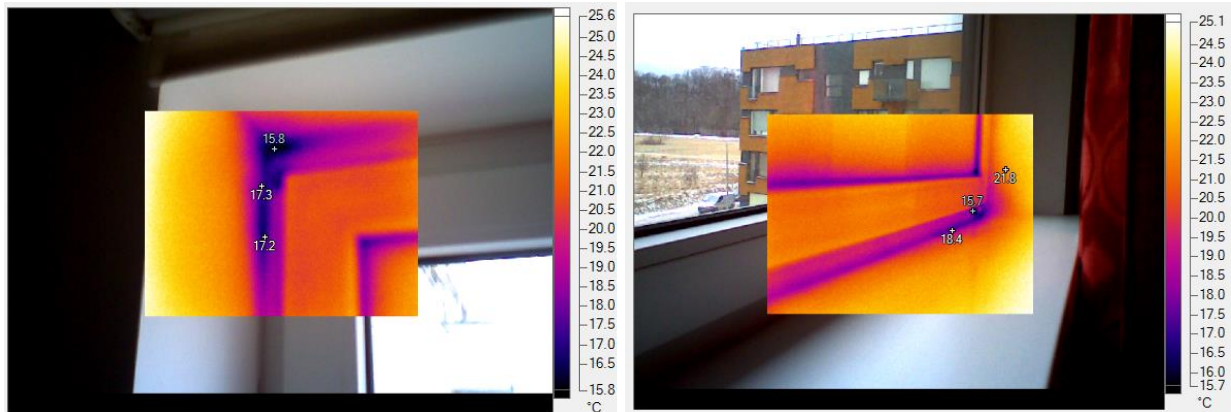
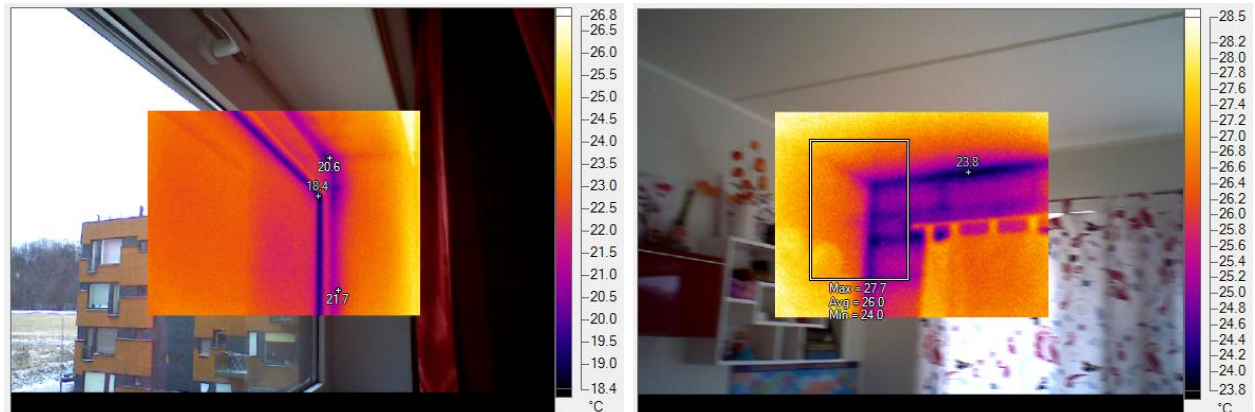
Sisepinna- temperatuur $t_{siv}$ , °C		Temperatuuri-indeks
Välitemperatuur, °C	-3	Sp <sub>1</sub>	$f_{Rsi} Sp_1$ 0,761
Sisitemperatuur, °C	21,7	Sp <sub>2</sub>	$f_{Rsi} Sp_2$ 0,822
		Sp <sub>3</sub>	$f_{Rsi} Sp_3$ 0,866
		Sp <sub>4</sub>	$f_{Rsi} Sp_4$ 0,955

Kontrollida aknatihendite seisukorda. Seinapind on suhteliselt ühtlase pinnatemperatuuriga, ei ole märgata lekkeid.

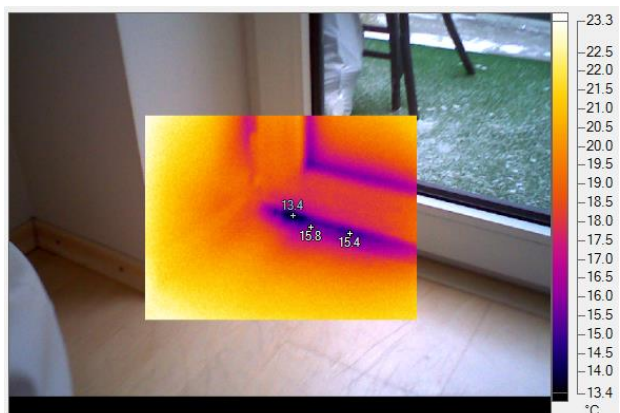
**Pilt 6.11**

Akna ja põranda liitekohas leke.

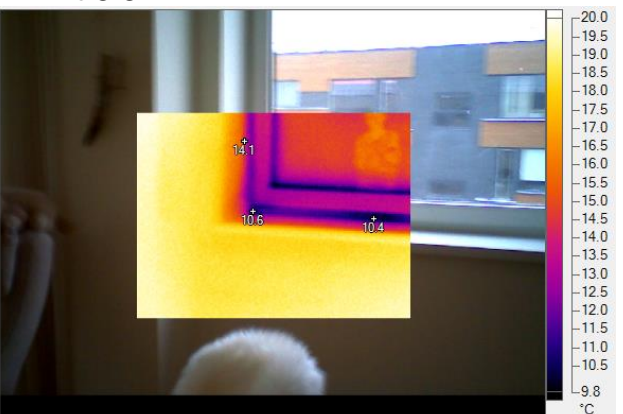
Pilt 8.10

Sisepinna-temperatuur $t_{si}$ , °C		Temperatuurindeks		Kontrollida aknatihendite seisukorda. Akna ja piirde lekkeid.
Välitemperatuur, °C	-3	Sp <sub>1</sub>	5,5	$f_{Rsi} Sp_1$	0,373	
Sisetemperatuur, °C	19,8	Sp <sub>2</sub>	7,3	$f_{Rsi} Sp_2$	0,452	
		Sp <sub>3</sub>	8,2	$f_{Rsi} Sp_3$	0,491	
		Sp <sub>4</sub>	9,5	$f_{Rsi} Sp_4$	0,548	
		Sp <sub>5</sub>	10,5	$f_{Rsi} Sp_5$	0,592	
		Sp <sub>6</sub>	11,5	$f_{Rsi} Sp_6$	0,636

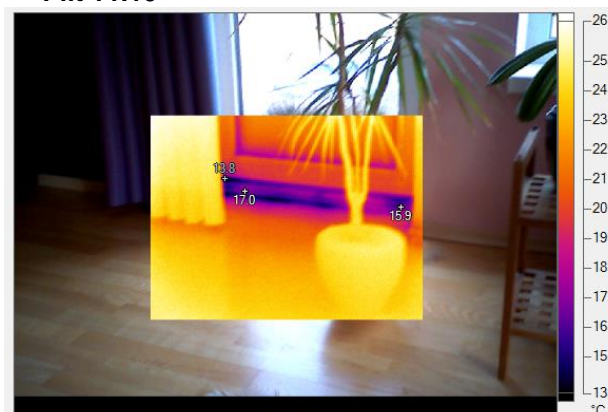
Pilt 11.12

Sisepinna-temperatuur $t_{sij}$ , °C		Temperatuuri-indeks		Kontrollida aknatihendite seisukorda. Akna ja piirde võimalikud lekke ohud.	
Välis temperatuur, °C	-2	$Sp_1$	13,5	$f_{Rsi} Sp_1$		0,674
Sisetemperatuur, °C	21	$Sp_2$	15,9	$f_{Rsi} Sp_2$		0,778
		$Sp_3$	17	$f_{Rsi} Sp_3$		0,826
		$Sp_4$	19,7	$f_{Rsi} Sp_4$	0,943

Välisseina liitekohtades ei ole märgata märkimisväärseid lekkeid. Põranda ja välisseina liitekohas on madalam pinna temperatuur kui mujal.

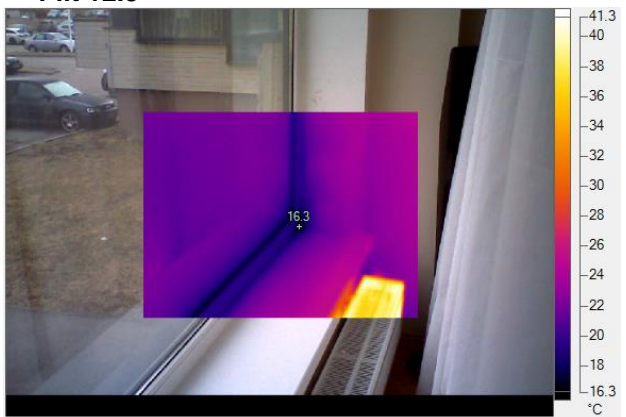
Pilt 12.10

Sisepinna-temperatuur $t_{sij}$ , °C		Temperatuuri-indeks		Kontrollida aknatihendite seisukorda. Akna ja piirde lekkes. Põranda ja välisseina liitekohas lekkes.
Välitemperatuur, °C	-2	Sp <sub>1</sub>	7,2	$f_{Rsi}$ Sp <sub>1</sub>	0,407	
Sisitemperatuur, °C	20,6	Sp <sub>2</sub>	9,4	$f_{Rsi}$ Sp <sub>2</sub>	0,504	
		Sp <sub>3</sub>	12,8	$f_{Rsi}$ Sp <sub>3</sub>	0,655	
		Sp <sub>4</sub>	14,1	$f_{Rsi}$ Sp <sub>4</sub>	0,712	
		Sp <sub>5</sub>	16,3	$f_{Rsi}$ Sp <sub>5</sub>	0,810

Suurem lekke oht on rõdu ja piirde liitekohtades.

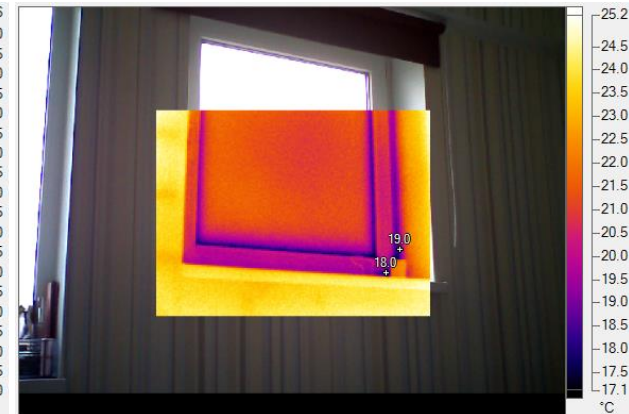
Pilt 13.10

Sisepinna- temperatuur $t_{siv}$ , °C	Temperatuuri-indeks			
Välitemperatuur, °C	-2	Sp <sub>1</sub>	8,1	$f_{Rsi} Sp_1$	<b>0,498</b>	Rõduukse liitekohtades lekkes. Akna madalaim temperatuur on klaaspakett ümbruses. Kontrollida akende ja rõduukse tihendite korrasolekut.
Sisetemperatuur, °C	18,3	Sp <sub>2</sub>	9,1	$f_{Rsi} Sp_2$	<b>0,547</b>	
		Sp <sub>3</sub>	12,3	$f_{Rsi} Sp_3$	0,704	
		Sp <sub>4</sub>	13,3	$f_{Rsi} Sp_4$	0,754	
		Sp <sub>5</sub>	16	$f_{Rsi} Sp_5$	0,887	
		Sp <sub>6</sub>	18,4	$f_{Rsi} Sp_6$	1,005

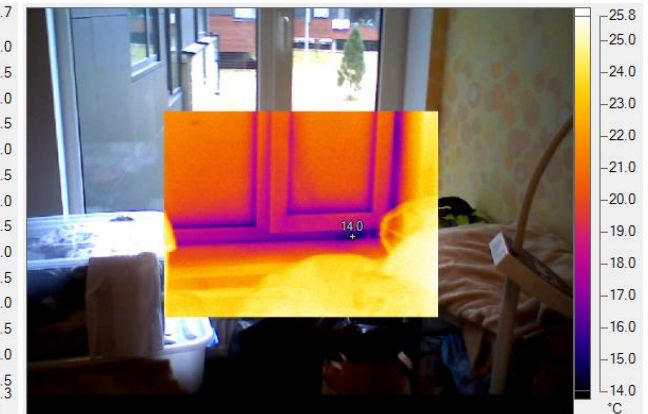
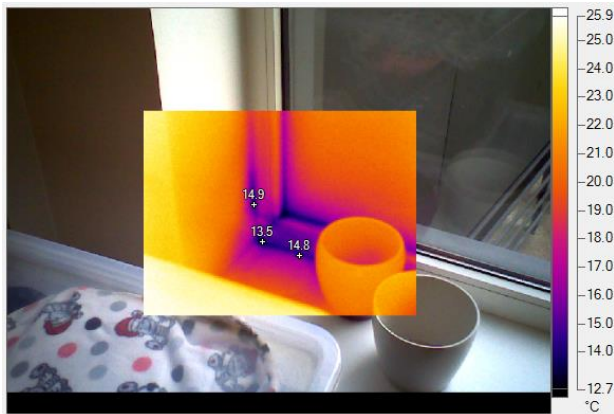
Sisepinna- temperatuur $t_{sij}$ , °C		Temperatuuri-indeks		
Välitemperatuur, °C	-2	Sp <sub>1</sub>	8,7	$f_{Rsi} Sp_1$	0,527	Rõduukse liitekohtades lekkes. Akna madalaim temperatuur on klaaspakett ümbruses. Kontrollida akende ja rõduukse tihendite korrasolekut.
Sisitemperatuur, °C	18,3	Sp <sub>2</sub>	10,2	$f_{Rsi} Sp_2$	0,601	
		Sp <sub>3</sub>	11,2	$f_{Rsi} Sp_3$	0,650	
		Sp <sub>4</sub>	13,5	$f_{Rsi} Sp_4$	0,764	
		Sp <sub>5</sub>	14	$f_{Rsi} Sp_5$	0,788	
		Sp <sub>6</sub>	14,8	$f_{Rsi} Sp_6$	0,828	
		Sp <sub>7</sub>	19,3	$f_{Rsi} Sp_7$	1,049

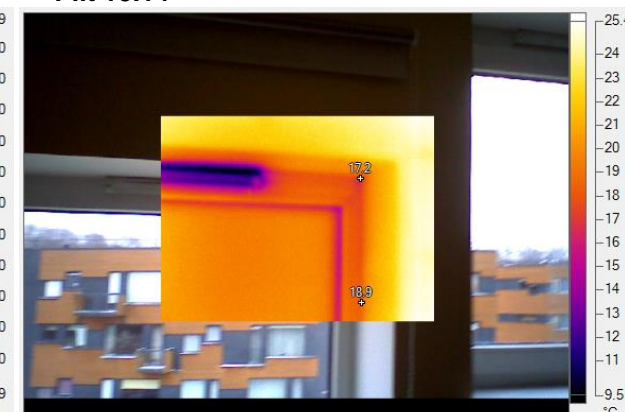
Pilt 15.16

Sisepinna- temperatuur $t_{sij}$ , °C		Temperatuuri-indeks		
Välitemperatuur, °C	-3	Sp <sub>1</sub>	14,8	$f_{Rsi}$ Sp <sub>1</sub>	0,715	Kontrollida akende tihendite korrasolekut. Madalaim temperatuur on akna freshklapi ava juures. Vahelae ja välisseina liitekohtades ei ole märgata märkimisväärseid lekkeid.
Sisetemperatuur, °C	21,9	Sp <sub>2</sub>	16,3	$f_{Rsi}$ Sp <sub>2</sub>	0,775	
		Sp <sub>3</sub>	17,2	$f_{Rsi}$ Sp <sub>3</sub>	0,811	
		Sp <sub>4</sub>	18,5	$f_{Rsi}$ Sp <sub>4</sub>	0,863	
		Sp <sub>5</sub>	18,9	$f_{Rsi}$ Sp <sub>5</sub>	0,880	
		Sp <sub>6</sub>	22,6	$f_{Rsi}$ Sp <sub>6</sub>	1,028

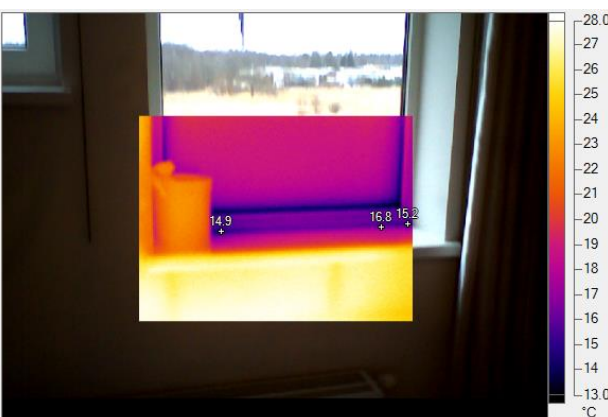
Pilt 16.10

Sisepinna- temperatuur $t_{sij}$ , °C		Temperatuuri-indeks		Kontrollida akende tihendite korrasolekut. Seinapind on suhteliselt ühtlase pinnatemperatuuriga, ei ole märgata lekkeid. Katuslae ja välisseina liitekohtades ei ole märgata märkimisväärseid lekkeid.
Välitemperatuur, °C	-3	Sp <sub>1</sub>	14,9	$f_{Rsi} Sp_1$	0,686	
Sisetemperatuur, °C	23,1	Sp <sub>2</sub>	15,2	$f_{Rsi} Sp_2$	0,697	
		Sp <sub>3</sub>	16,8	$f_{Rsi} Sp_3$	0,759	
		Sp <sub>4</sub>	21,9	$f_{Rsi} Sp_4$	0,954	
		Sp <sub>5</sub>	22,3	$f_{Rsi} Sp_5$	0,969

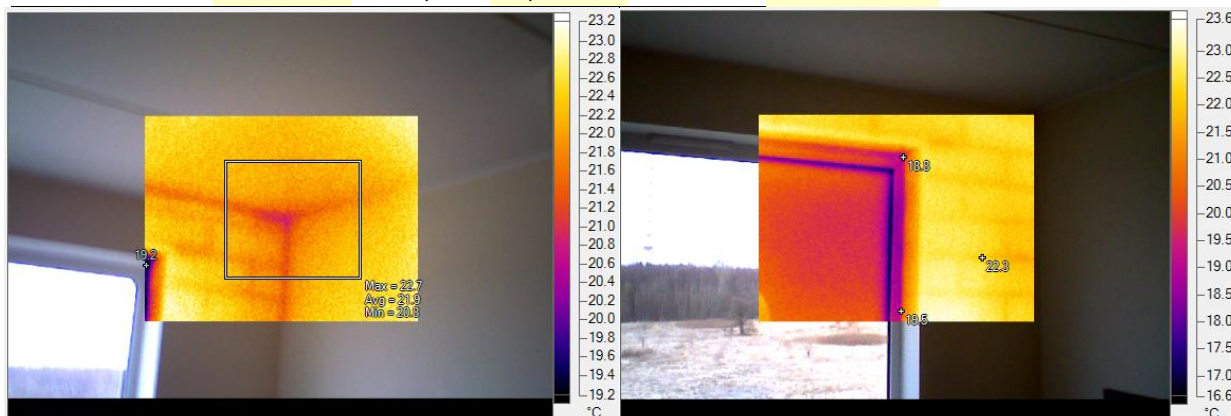
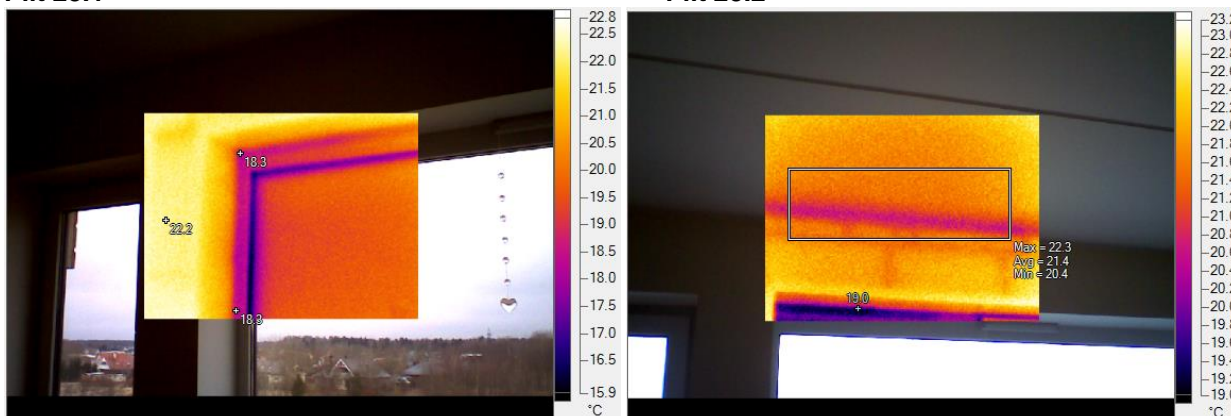
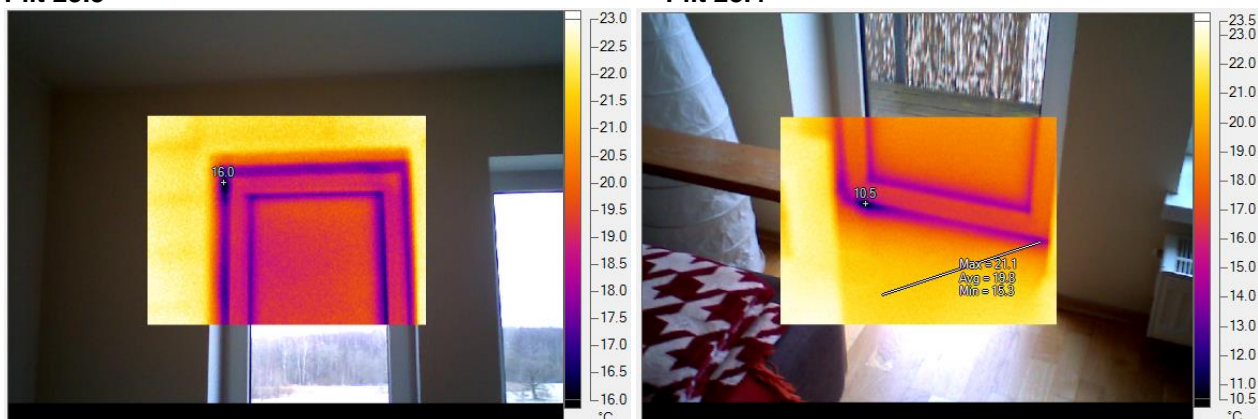
Kontrollida akende tihendite korrasolekut. Võimalikud kriitilised kohad välisseina ja rõduukse liitekohtades. Seinapind on suhteliselt ühtlase pinnatemperatuuriga, ei ole märgata lekkeid. Katuslae ja välisseina liitekohtades ei ole märgata märkimisväärseid lekkeid.
