## 4 FOTOD

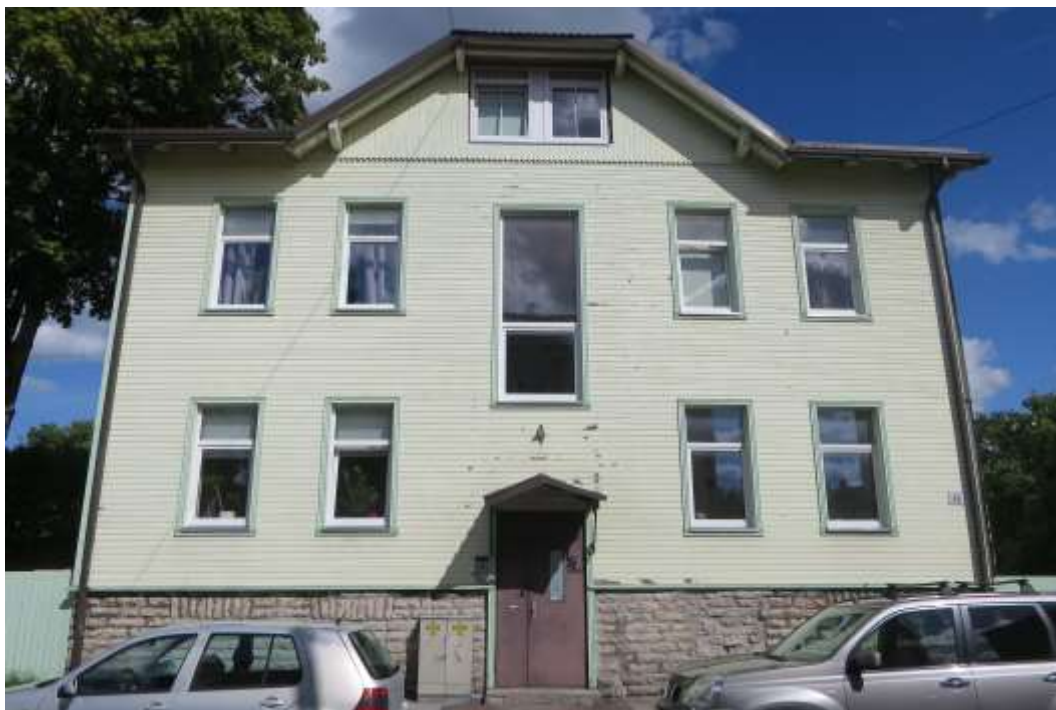
**Foto 1.** Hoone vaade poolt. Fassaadilaudadelt on hakanud värv kooruma, põõningukorruse aknal on jäänud välised aknapaaled paigaldamata

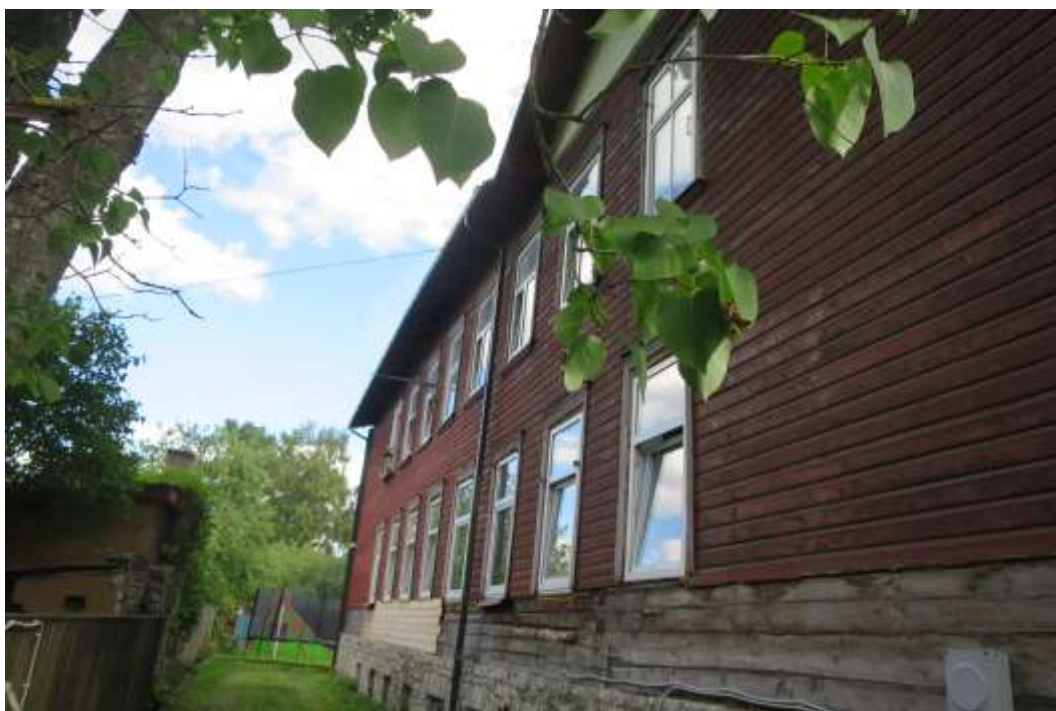
**Foto 2.** Hoone vaade loodest. Renoveerimistööd on jäädud pooleli ja vana fassaadikate poolenisti eemaldatud. Kande palkkonstruktsioon jätud ilmastiku kätte mille tulemusena puitpind on saanud kahjustada ja elanikud kurdavad välisseinte õhupidamatuse üle.

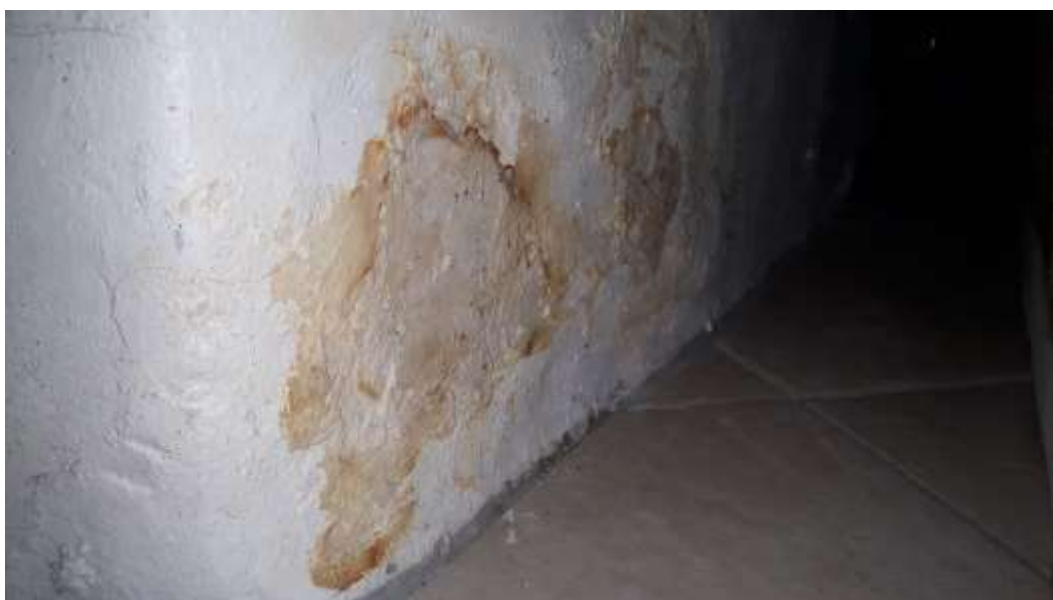
**Foto 9.** Liigniiskus krt 8-ga ühendatud keldriruumis. Keldrikorruse müüritisel puudub hüdroisolatsioon ja soojustus ning niiskus tungib ruumidesse.

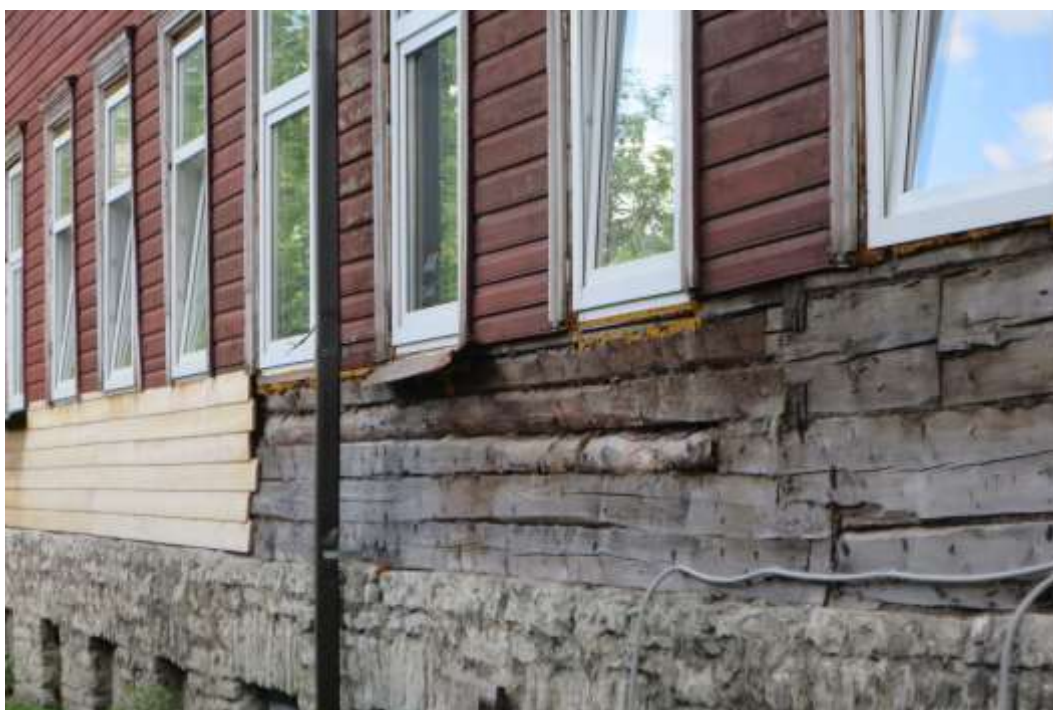
**Foto 10.** Hoone loodepoolne külg. Osaliselt on vana laudis eemaldatud ja renoveerimistööde poolelijäämise tõttu on palkkonstruktsioon ilmastiku kätte jäetud.

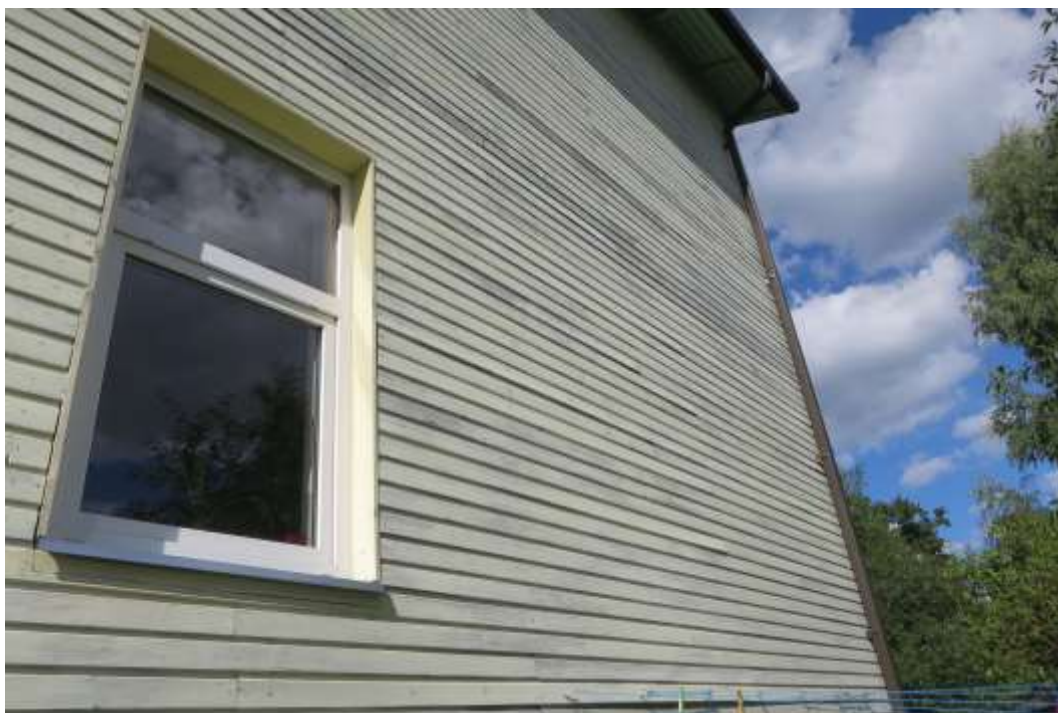
**Foto 11.** Fassaadikattel esineb niiskusest tekkinud laudade kaardumist. Voodrilauad on paigaldatud ebakvaliteetselt, ebapiisavate veeplekkide jms.

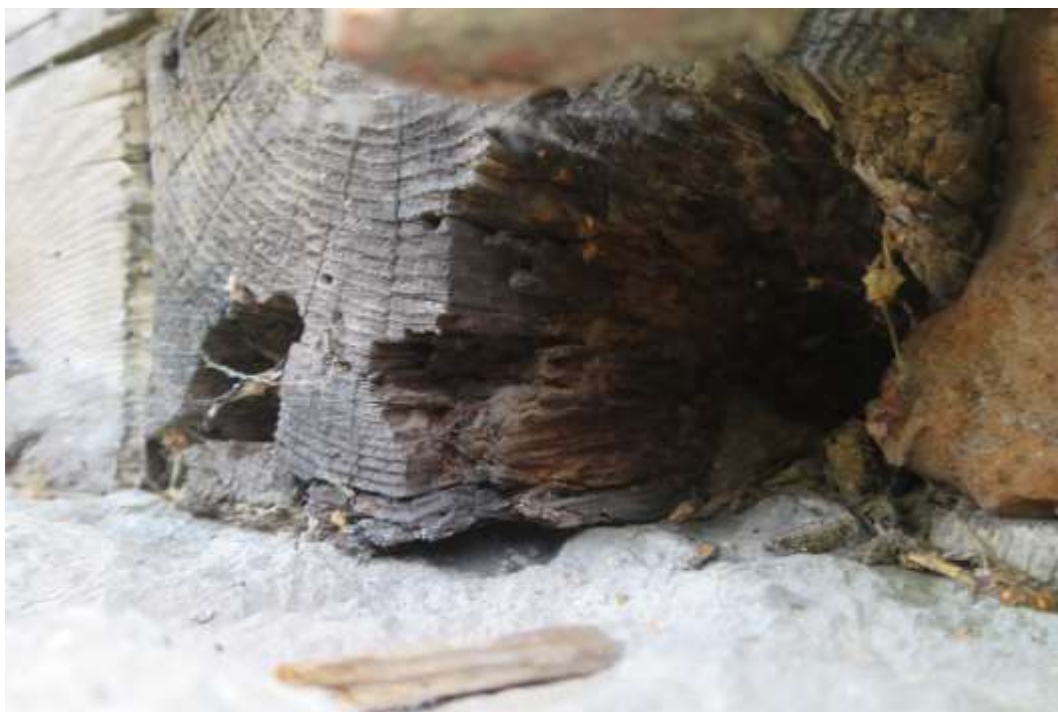
**Foto 12.** Pehkinud müüripalk. Vundamendi peale tuleb rekonstrueerimise käigus paigaldada hüdroisolatsioon ning palkseinte alumised palgid asendada.

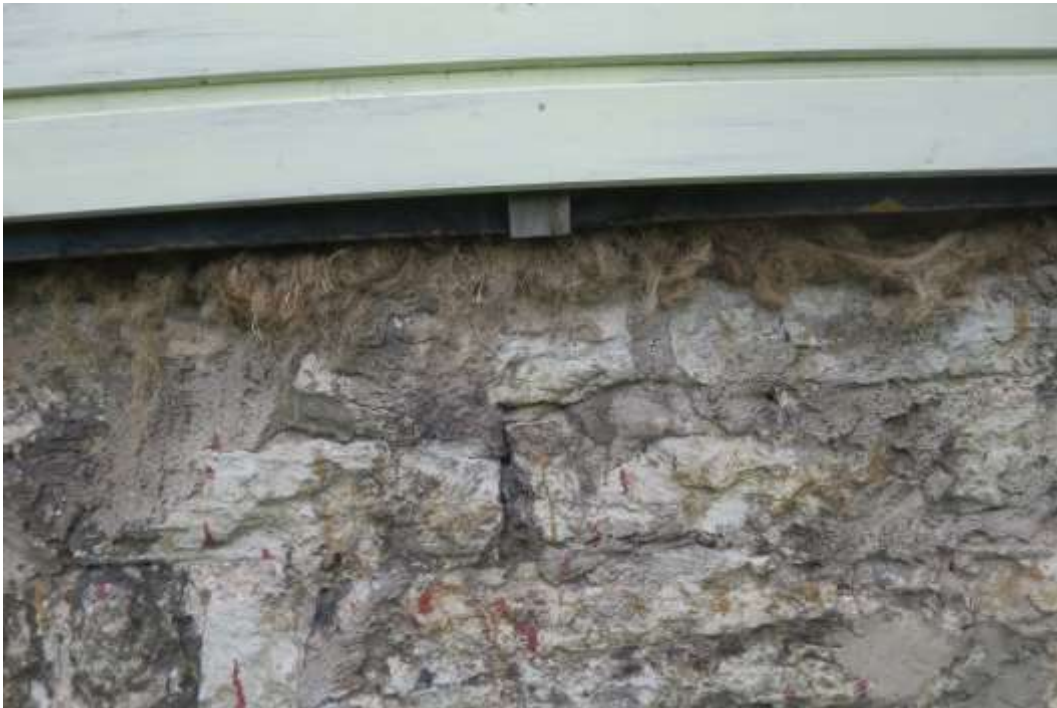
**Foto 13.** Välisseinast esineb läbipuhumist, mis on tingitud eelnevast ebakvaliteetsest renoveerimisest ning tööde pooleli jätmisest. Läbipuhumise takistamiseks on elanikud vastavad kohad takuga iseseisvalt täitnud.

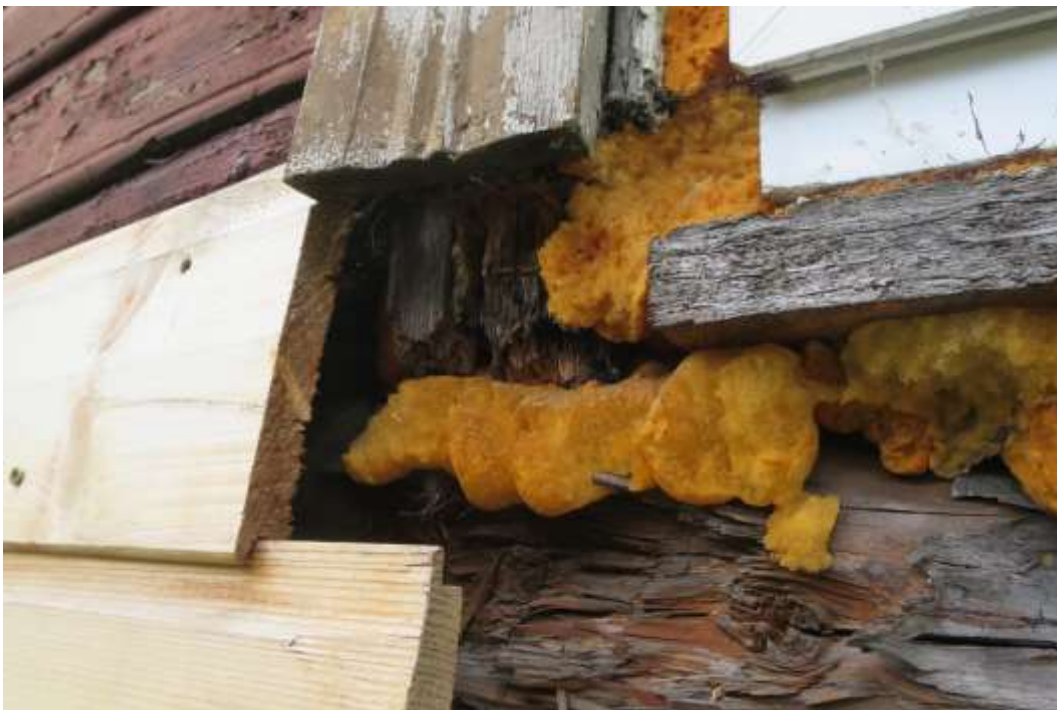
**Foto 14.** Valesti paigaldatud akende ja pooleli jäänud tööde tõttu on aknaavade nurgas olevad palgid saanud liigniiskust ning on pehkinud, sest on ilmastikule avatud.
