# EHITUSTEHNILINE EKSPERTIIS

**Töö nimetus:** korterelamu ehitustehniline ekspertiis

**Aadress:** , Klooga, Lääne-Harju vald, Harjumaa

**Ülevaatuse aeg:** 13.03.2018

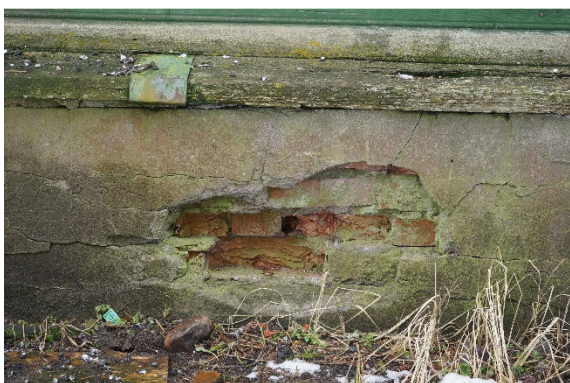
Vundament on tehtud betoonist ning viimistletud krohviga. Vundamendi üldine seiskord on hea. Vundamendil leidub üksikuid krohvikahjustusi ning maja tagaküljes kanalisatsiooni kogumiskaevu läheduses üksik suurem pindmine kahjustus (Foto 2). Vundamendi paremaks kaitsmiseks sademete eest tuleb kindlasti asendada veelaud täies ulatuses, kuna see on mitmest kohast läbi mädanenud ning vundamendile valguv vesi on hakanud ka vundamenti kahjustama (Foto 3).

Foto 2. Vundamendi veekahjustus.

Vundamendi soojustamine väljast pole vajalik, kuna põrandaid see märkimisväärselt soojemaks ei muuda. Vundamenti ümbritsev pinnas on kuiv liivapinnas, seetõttu vundamendi ümber drenaaži rajamine ei ole vajalik. Pinnase niiskuse vähendamiseks tuleb tervele majale rajada vihmaveetorustik ja sademeveed juhtida hoonest eemale imbsüsteemi või tsentraalsesse sadevee kanalisatsioonisüsteemi.

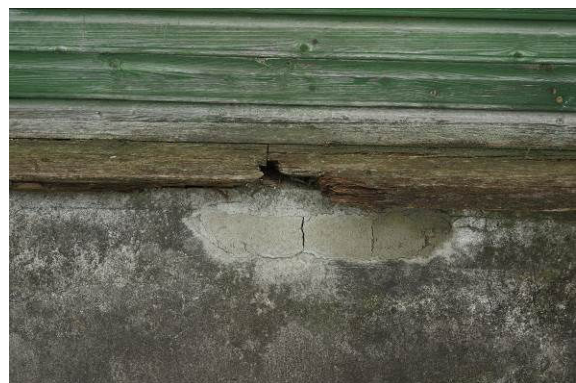
Foto 3. Kahjustatud veelaud ja parandatud vundamendi serv.

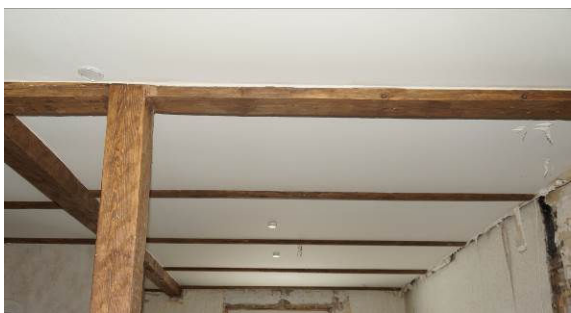
Nii esimese kui teise korruse lagi toetub puittaladele. Puittalade vahel on must laudis, mis algselt on viimistletud kas vineeri või krohviga (Foto 5). Korterioomanikud on algsed viimistlusmaterjalid asendanud/katnud osades tubades kipsplaadiga jättes puhastatud laetalad nähtavale (Foto 4) või lüües kipsplaadi talade peale (Foto 6). Laetalade kahjustusi ei täheldatud. Teise korruse lae viimistlus on saanud veekahjustusi tulenevalt katuse läbijooksudest (Foto 6), kahjustunud materjalid tuleb kohati asendada. Kergemate vee jälgede korral võib piisata näiteks kipsplaadi täiendavast värvimisest (või muust viimistlemisest), kuid seda ei ole mõttekas teha enne katuse vahetust. Uue lae viimistluskihi paigaldamisel tuleb vana lae ja uue viimistluskihi vahele paigaldada aurutõkkekiht (liitekohad ja servad kokku teipida!), mis väldib teisel korrusel lisasoojustuse niiskumist, vähendab müra levikut korterite vahel ja takistab tolmu langemist laekonstruktsiooni seest korterisse.

Foto 4. Puhastatud ja viimistletud vahelae talad koos renoveeritud vahelae üldpinnaga.

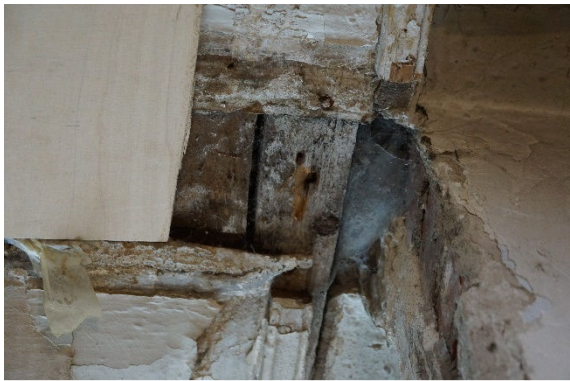
Foto 5. Vahelae kihid: krohv/vineer, must laudis, vahelae täitematerjal. Katuse läbijooksudest tingitud kahjustused.

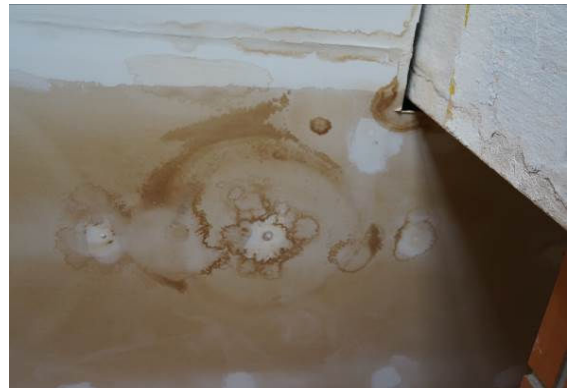
Foto 6. Katuse leketest tingitud vee jäljed teise korruse lae viimistluskihil.

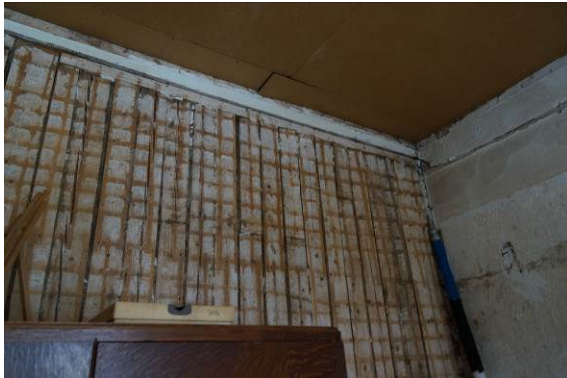
Foto 7. Kandev vahesein peale krohvi ja krohvivõrgu eemaldamist.

Omanike soovid siseseinte muutmiseks või täiendavate avade tegemiseks tuleb enne lõplikku projekti välja selgitada. Soovid tuleb ehitusinseneri poolt kohapeal üle vaadata ning täpsustada nende täitmise võimalikkus ning täiendavad tingimused. Omavoliliste avade tegemine ei ole lubatud, kuna osa vaheseintest on kandvad.

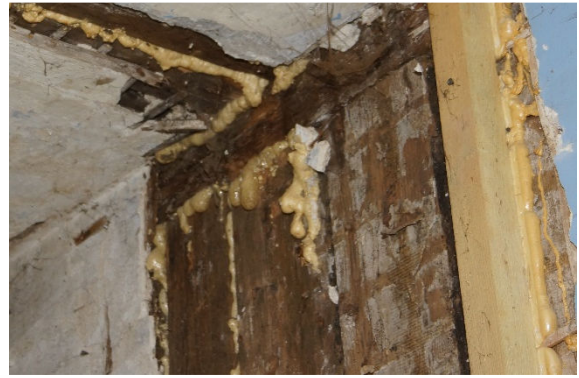
Seinte pragude tihendamiseks on hoones väga palju kasutatud montaaživahtu (Foto 8). Selline tihendamismeetod ei taga head õhutihedust ja katmata jätmisel halvenevad materjali omadused ajas

Foto 8. Välisseina osa, millelt on eemaldatud krohv ja plankude vahed täidetud montaaživahuga.

märgatavalt. Sisepinnal on soovitatav praod koos kogu sisepinnaga uuesti krohvida. Ning välispinnal tagab õhutiheduse tuuletõke.

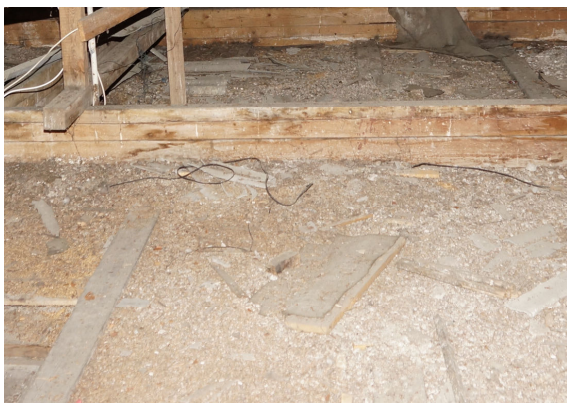
Pööningu põrandad on toetatud puittaladele. Teise korruse lage ehk pööningu põrandalaudist katab hinnanguliselt 5-10cm paksune saepuru-liiva-sodi kiht, mis on maja algseks pööningu soojustuseks (Foto 9). Saepuru ja liiva ei tasu eemaldada, kuid ehituspraht tuleb kokku riisuda ja utiliseerida. Peale pööningu koristamist tuleb pööningu põrandale lisada minimaalselt 200mm soojustust ja soovitatavalt 400mm või rohkem. Soojustusmaterjaliks sobivad nii puistevillad kui erinevad pehmed plaat- või rullvillad. Minimaalselt 1m ulatuses alates räästast tuleb soojustus ümbritseda tuulesuunajatega või katta terves ulatuses tuuletõkkega. Soojustuskihi kohale tuleb rajada käiguteed alates pööningu luukidest tagades ligipääsu kõikidele korstnatele ja teistele tehnosüsteemidele. Käiguteed rajatakse enne soojustusmaterjali paigaldust arvestades selle maksimaalset paksust.

Foto 9. Pööningu põrandal on saepuru ja ehituspraht.

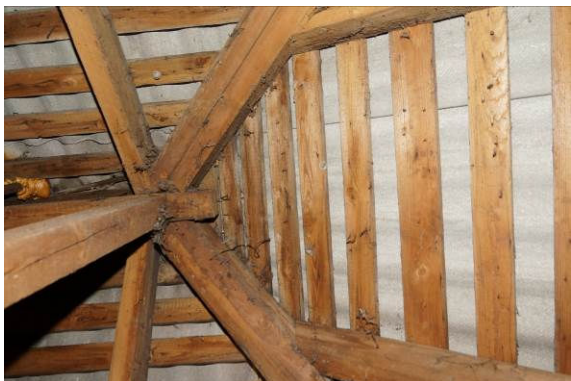
Eterniidist kelpkatus toetub puidust sarikatele ja toolvärgile (Foto 10). Toolvärk on eelkõige ehitatud korstnate ümbrusesse, kus sarikaid on tulnud vekseldada. Katus on amortiseerunud ja lekib mitmetest kohtadest (Foto 13). Lekkekohti on proovitud ajutiste vahenditega parandada ning juhtida

Foto 10. Katuse kelba ülemise nurga kandekonstruktsioon.

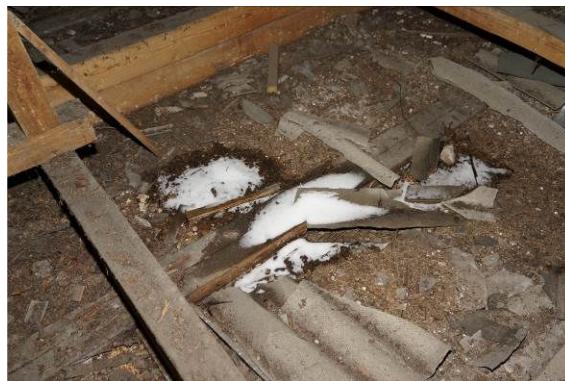
Foto 13. Pööningu põrandale sadanud lumi.

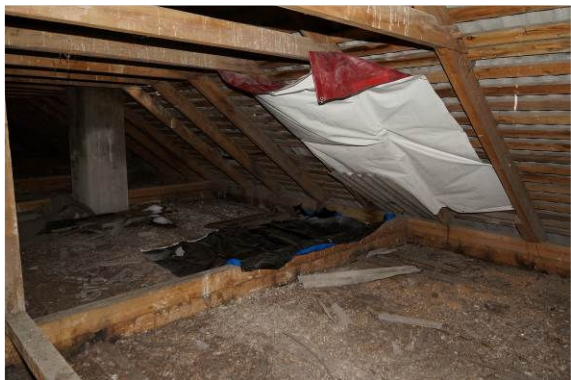
vett üle seina eemale: Foto 11 ja Foto 12. Üle seina juhitud vesi on tekitanud mitu suurt auku tuulekasti (tuulekasti lauad läbi mädanenud: Foto 14 ja Foto 15). Olulisi kahjustusi kandekarkassile veel ei ole tekkinud, asendada tuleb kuni 10% roovitusest ja paar sarikat.

Foto 11. Ajutised katted katusest läbi lekkinud vee eemalejuhtimiseks.

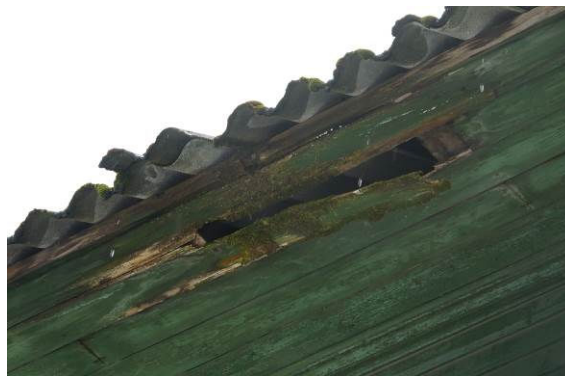
Foto 14. Katuse lekkest põhjustatud tuulekasti kahjustus.

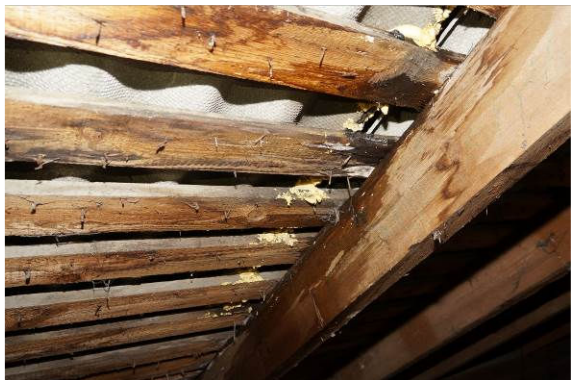
Foto 12. Katuse lekkest märg sarikas ja roovid ning katuse „paikamine“ ehitusvahuga.

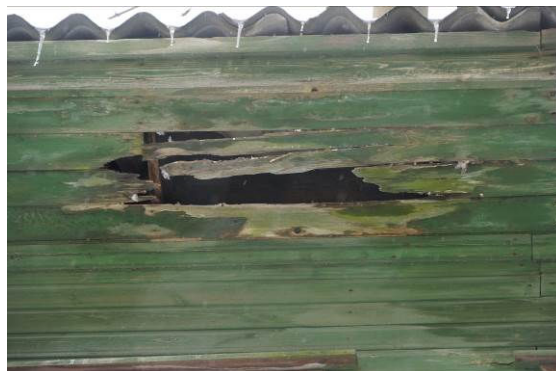
Foto 15. Katuse lekkest põhjustatud tuulekasti kahjustus.

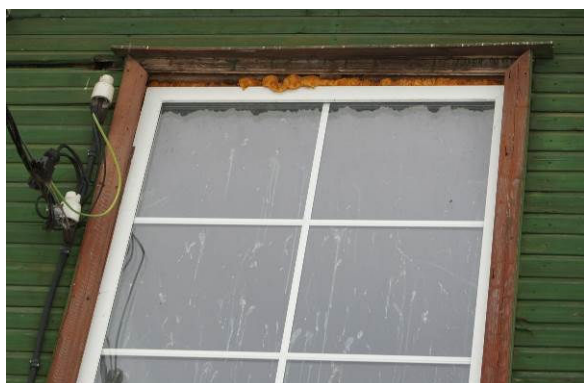
Elamus on säilinud vanemaid puitaknaid ning osad aknad on asendatud uuemate plastakendega. Asendatud aknad on enamasti paigaldatud kehvasti ja poolikult (Foto 16 – aken paigaldatud montaaivahuga, mis on ilmastiku käes lagunenud, kuna paigaldamata on piirdeliistud, puudu on ka tuuletõkketeip vms tuuletõkkelahendus). Vanad aknad on osaliselt kahjustunud ning puuduliku õhupidavusega, ühes kasutusest korteris on koguni aknaklaas puudu (Foto 17).

Foto 16. Kehvasti paigaldatud plastaken.

Ühtse maja välisilmet, akende paremat sooja- ja tuulepidavust ja korrektset paigaldust silmas pidades on soovitatav kõik aknad asendada uutega. Lähtudes maja materjalist on soovitatav kasutada puit- või puitlumiiniumaknaid. Akna parema soojapidavuse aitab tagada paksem raam ja väiksema soojusjuhtivusega klaaspakett, soovitatav akna soojusläbivus valida  $<1,0 \text{ W/m}^2\text{K}$ . Aknad tuleb paigaldada soojustuse tasapinda, nii et akna välimine pind ühtib tuuletõkke sisepinnaga. Tuuletõkke materjal tuleb aknalengiga õhutihedalt kokku teipida.

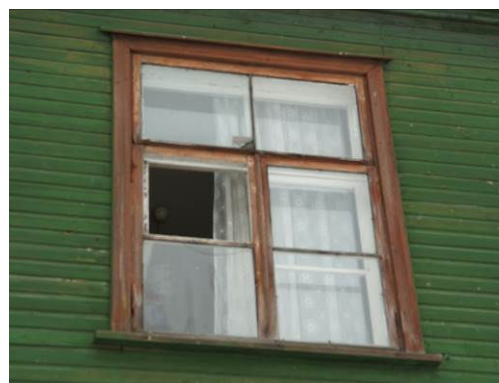
Foto 17. Vana katkise ruuduga puitaken.

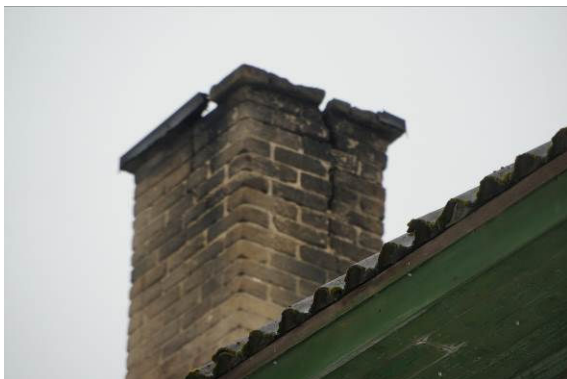
Korstnate pööningu pörandast ülespoole jäävates osades esineb katuse läbisadamisest tingitud külmakahjustusi (Foto 20 ja Foto 22). Mitu korstent on katusest kõrgemale jäävas osas lõhkised (Foto 18). Seetõttu tuleb kõik korstnad alates pööningu pörandast tasapinnast asendada.

Foto 18. Lõhkine korstnapiip.

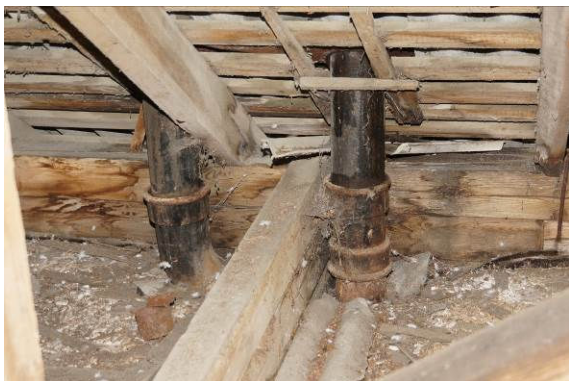
Vanade malmist kanalisatsiooni tuulutuskorstnate läbiviigud katusest on ebatihedad ja põhjustavad ümbritsevate puitkonstruktsioonide niiskumist (Foto 19). Vanad torud tuleb eemaldada ja korraldada vajadusel alternatiivne kanalisatsiooni tuulutus.

Foto 19. Kanalisatsiooni õhutustorud, mille läbiviik katusest lekib ja kahjustunud puitosad torude lähendal.

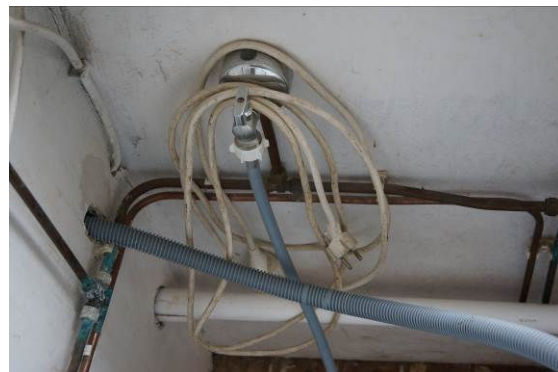
Foto 21. Kiirelt tehtud vee ja kanalisatsioonitorustik ei ole töökindlad.

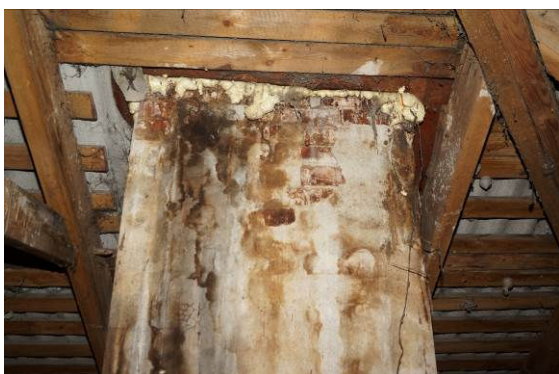
Foto 20. Vee jälgedega korsten põõningul ning korstna ja kutse liitekohas tihendamine montaaživahuga.

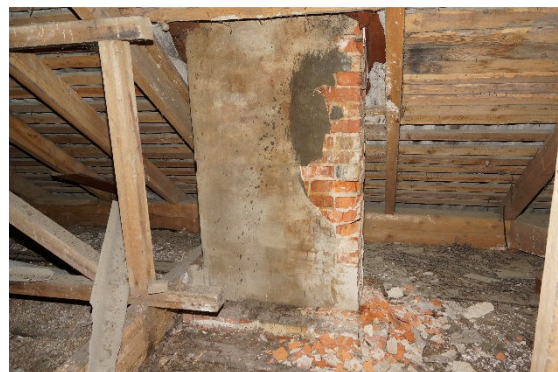
Foto 22. Tugevalt kahjustatud korstna tellised.

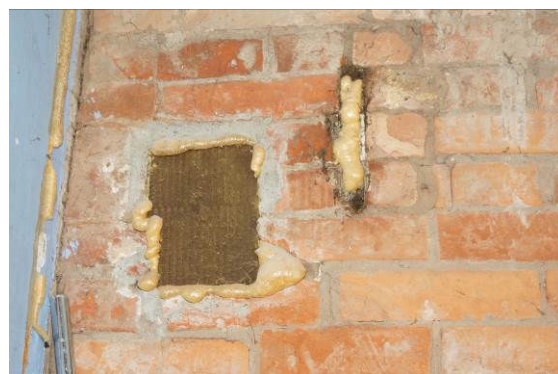
Foto 23. Suituslõõr ja siibriava on valede materjalidega täidetud peale ahju lubamatut eemaldamist.
