Töö nr.: **1528**

Objekt: **Tallinn**  
**Mälestise registri nr.: 8679**  
**Muinsuskaitse eritingimused**

#### 4. Hetkeolukorra kirjeldus koos seda iseloomustavate värvifotodega

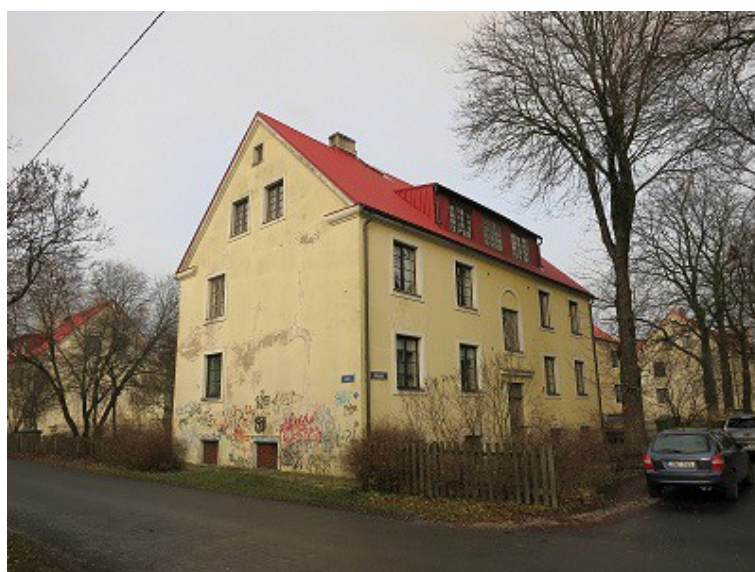
FOTO 01. Vaade hoone lõunapoolsest nurgast.

paiknev elamu on riskülikulise põhiplaaniga ning kõrge viilkatusega kolmekorruseline hoone. Hoone fassaad on helekollane, aknaid ümbritsevad valged ca 180 mm laiused ning 20 mm paksused krohviliistud. Kohati on fassaadilt ja ka krohviliistudelt värv maha koorunud. Ümber terve hoone perimeetri on suuremad kahjustused alumises ääres. Sokli krohv on niiskuskahjustustega. Hoone Aru tänava poolne ots on ca 2m kõrguse ulatuses graffiti stiilis tekstiga täis kritseldatud.

2. Fassaad restarureerida. Lahtikoorunud värvi ja krohvi parandused fassaadil ning aknaid ümbritsevatel krohviliistudel. Restaureerimisel kasutada originaaliga võimalikult sarnase koostisega krohvi ning sarnase koostise ja tooniga värvi. Fassaadilt (Maisi tn 4 poolne külg) eemaldada metallidetailid (fotod 4 ja 24).

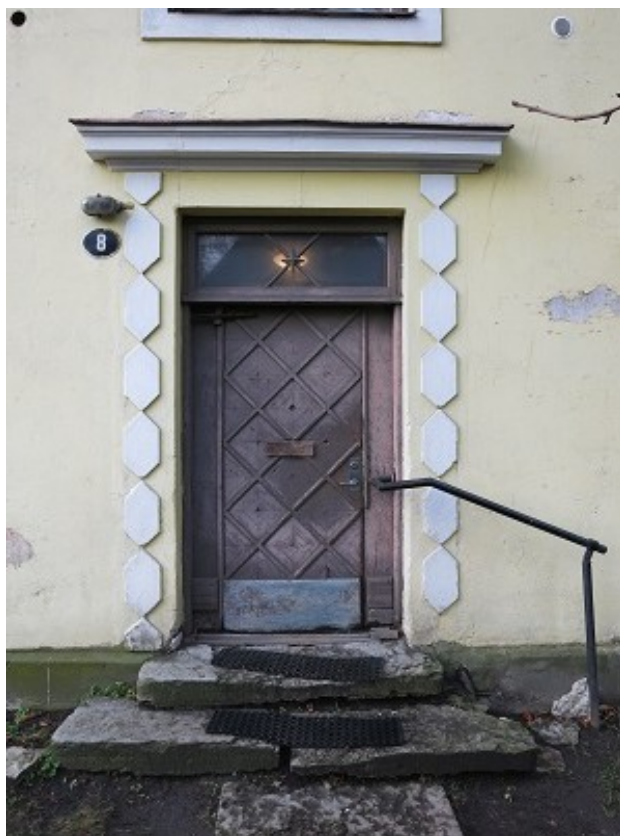
Hoone peakse esine paekivi plaatidest trepp vajab korrastamist ja taastamist. Värava juurest peakseni viivad ning osaliselt hoone perimeetril paiknevad paekivist plaadid on määrdunud ja ära vajunud. Peaust ümbritsev krohv ornament on küllaltki hästi säilinud.

FOTO 07. Hoone peauks ja selle esine trepp.

8. Restaureerida kanalisatsiooni tuulutuskorstnad pööningul. Viia hoovi poolt läbi hoone katuse väliskeskkonda (fotod 47 ja 48).
9. Restaureerida hoone peauks koos valgimikuaknaga. (fotod 7, 17, 51 ja 52).

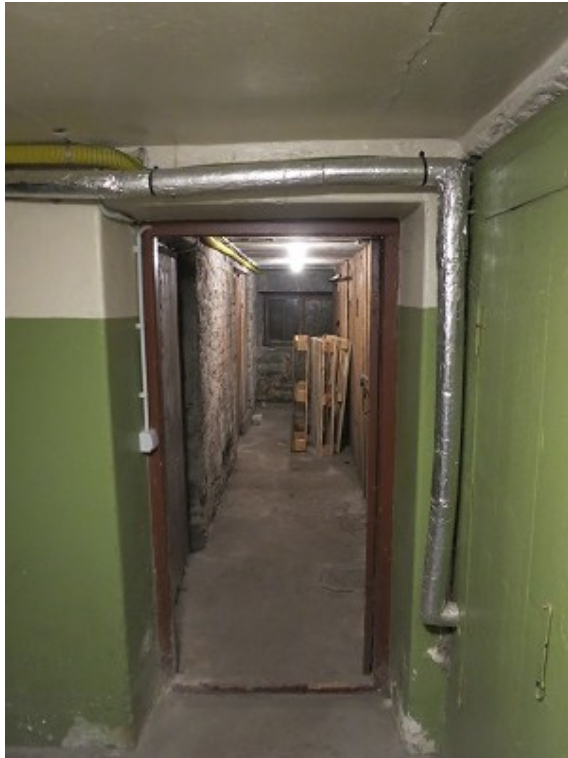
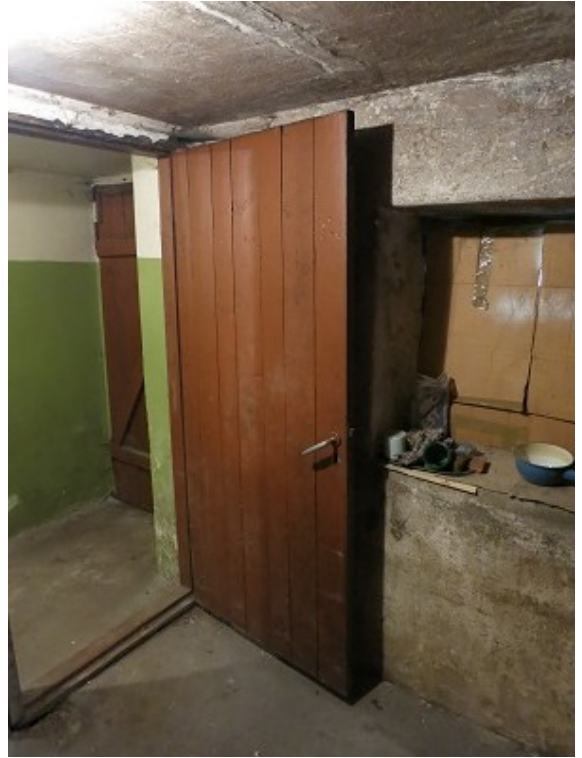
Kuna keldrikorruse lagi on soojustamata on I korruse korterites põrand talveperioodil väga külm.

FOTOD 12,13. Vaated hoone keldris.

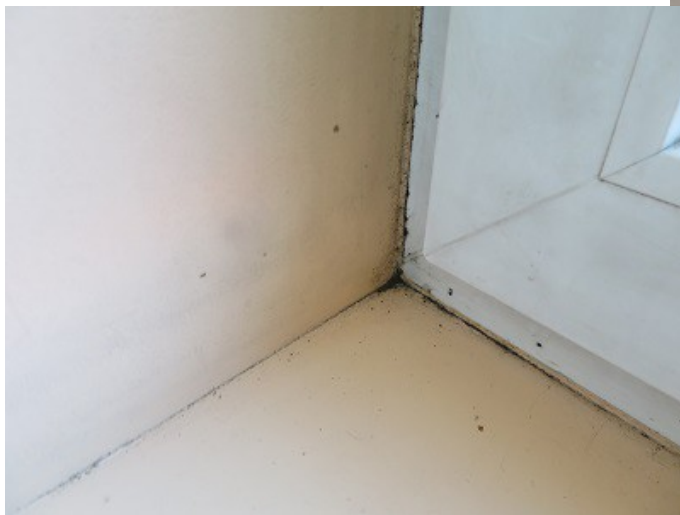
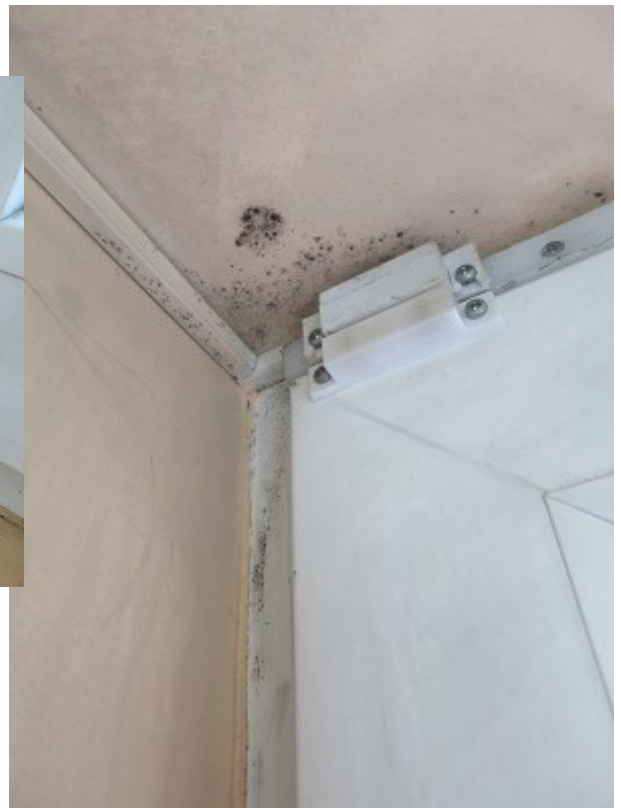
Korteri nr 2 esineb ühe akna nurkades ka hallitust.

FOTOD 14, 15. Hallitus akna nurkades, korter 2.

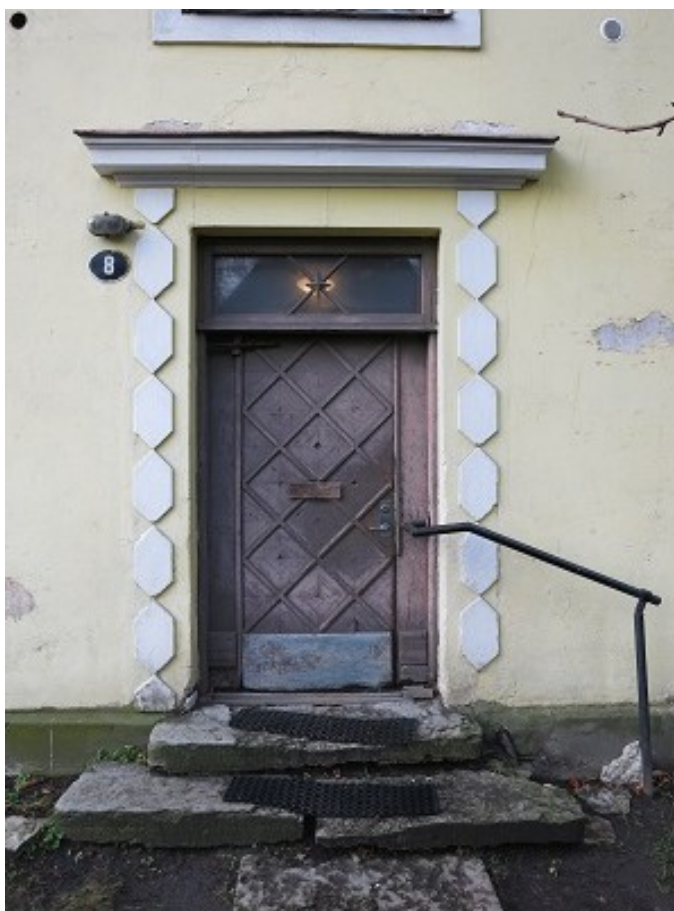
FOTO 17. Hoone peasissepääs ning seda ümbritsev krohv ornament. Paekiviplaatidest originaaltrepp.

16. Restaureerida hoone peasissepääsu ees paiknev paekivist plaatidest trepp (foto 17).
17. Puhastada ning tasandada hoone värava juurest peaukseni ning osaliselt hoone perimeetril paiknevad paekivist plaadid (foto 16).

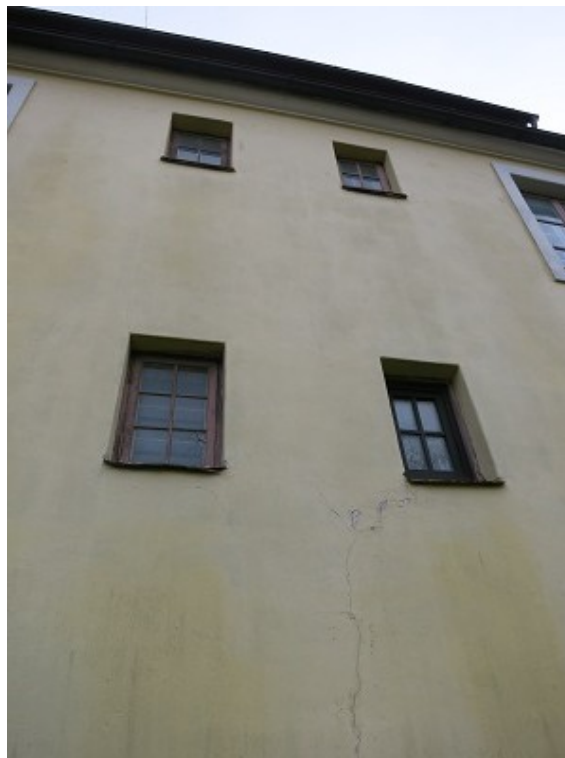
FOTO 23. Säilinud väikesed originaalaknad (alumise rea parempoolne on vahetatud originaaljaotust mittejärgiva akna vastu).

- I ja II korruse suured aknad: ei ole säilinud ühtegi originaalakent;
  - I ja II korruse väikesed aknad: foto 23 – kaheosaline aken kuue klaasiga raamijaotusega;

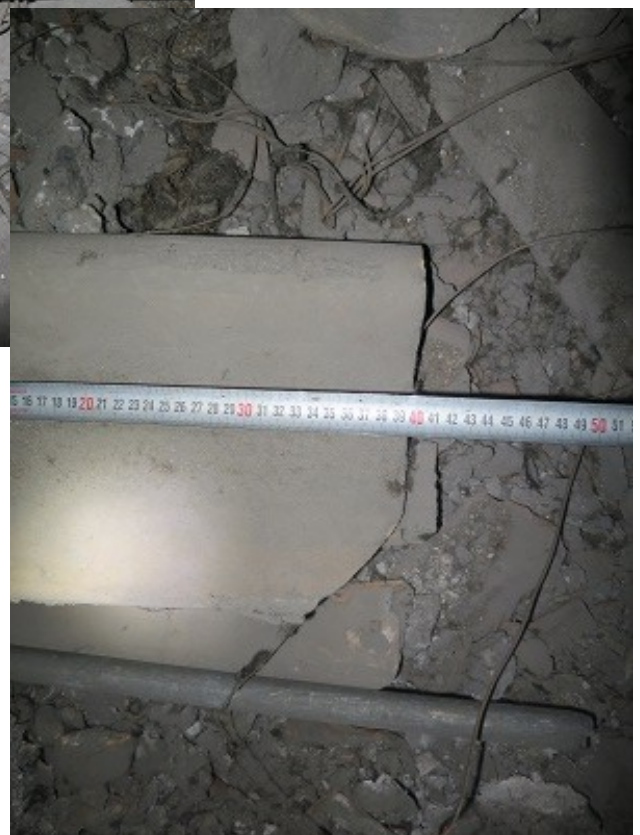
FOTOD 49, 50. Originaalkatusekatteks olnud põletatud savikivi. Võtta aluseks uue katusekatte valikul.

5. Katusekatteks kasutada katusekivi. Aluseks võtta säilinud originaalkivi (fotod 49 ja 50).
6. Taastada hoone vintskappide algne lubikrohviga välisviimistlus.

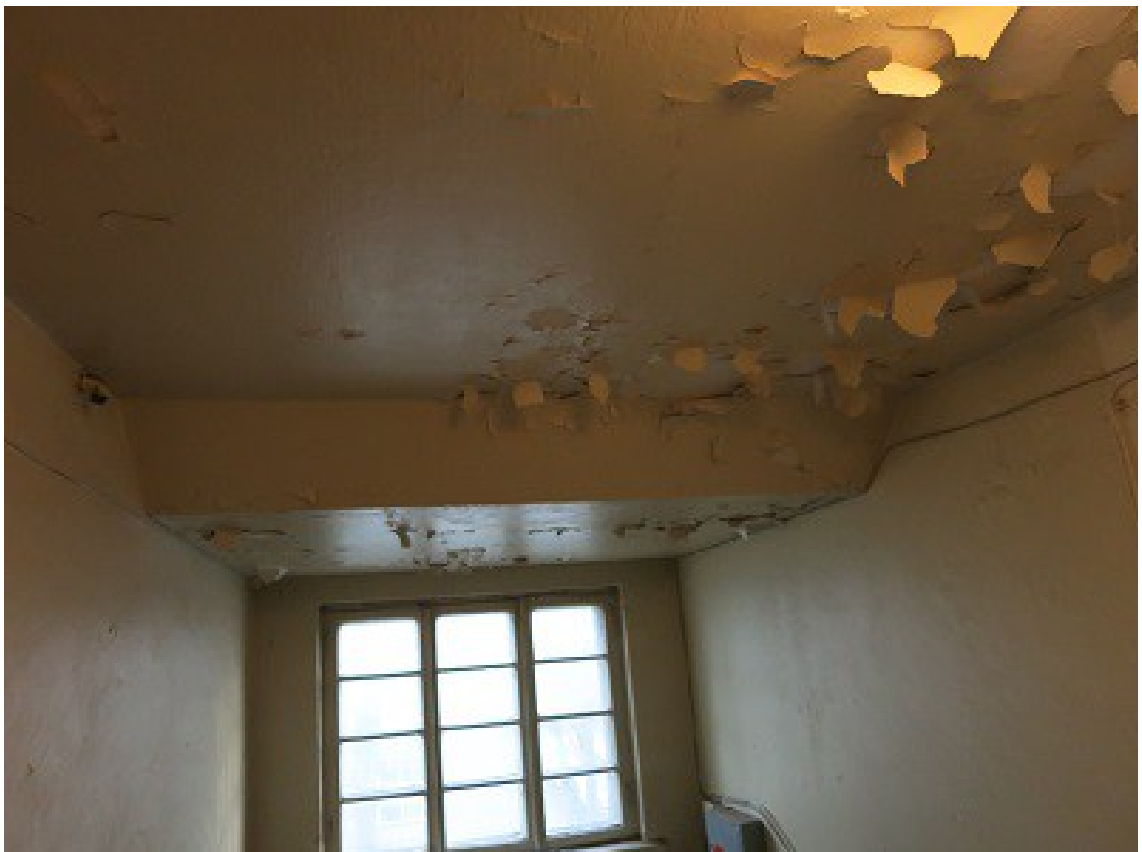
FOTO 62. Trepikojas säilinud kolmanda korruse originaalaken, säilitada ja restaureerida.
