## KORTERELAMU EKSPERTIIS

Tartu maakond, Tartu linn,

AUDITI OBJEKT: , korterelamu

OBJEKTI ÜLEVAATUS: 12. august 2026 , kohapealne ülevaatus

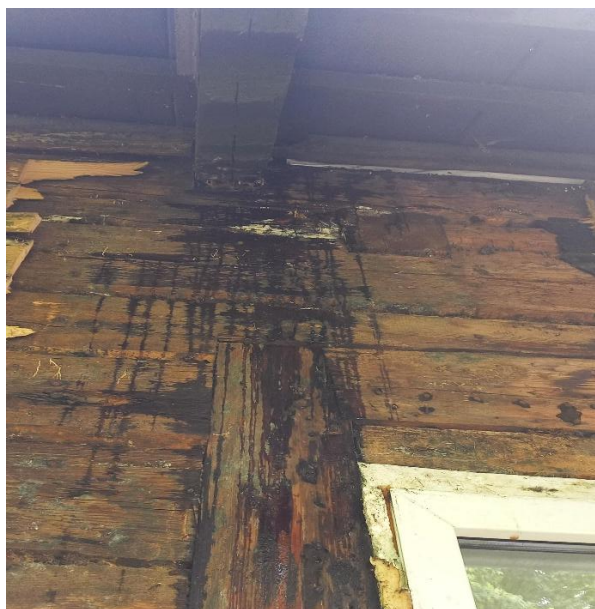
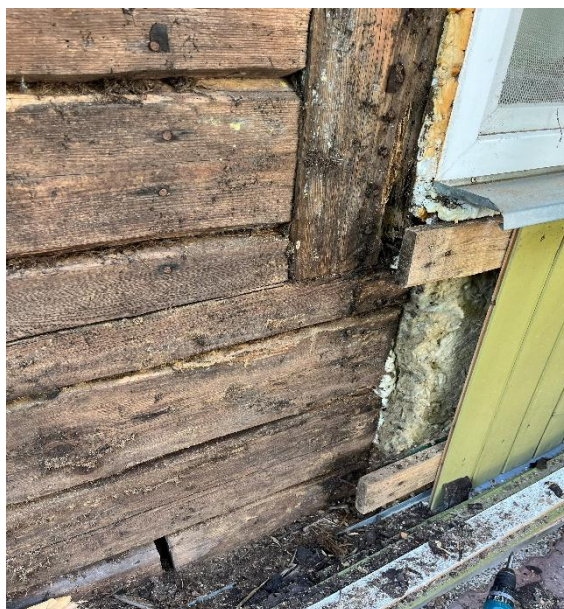
Hoone kandetarindite rekonstrueerimisel ei ole lähtutud järgnevatest normidest ja eeskirjadest. Piirdetarindid EPN 11.1, Viimistlus RYL-2000 - Ehitustööde üldised kvaliteedinõuded. Viimistlustööd ja sisetarindid Tarindi RYL 2010 – Ehitustööde üldised kvaliteedinõuded. Kande ja piirdetarindid. Kande- ja jäigastavate väliseinte konstruktsioonide materjali liigiks on puit ( palk ) Ülevaatusel seintes avariohtlikule olukorrale viitavaid pragusid ja deformatsioone ei avastatud. Väliseina konstruktsioonides avastati niiskus-, vee- ja hallituskahjustusi nii välisseinte välis- kui ka sisepiiretes. Eksperdi hinnangul korterelamu välisseinte konstruktsioonides niiskus- ja hallituskahjustused ulatuslikud ja vajavad kohest sekkumist. Välisseinte välispiirete puudulik tuulutus on tekitanud soodsad tingimused seen- ja hallituskahjustuste tekkeks.

**Foto 1 ja 2** – Niiskuskahjustused välisseinte kandekonstruktsioonides.

- Varasematel rekonstrueerimistöodel ei ole eemaldatud vana olemasolevat voodrilauda
- Tuulutusroov on paigaldatud otse vana voodrilaua peale ja tuuletõkkeplaat roovide vahele, sellega on suletud vajalik voodrilaua tagune tuulutus ning tekitatud umbne keskkond, millega takistatud niiskuse eemaldumine konstruktsioonidest loomulikul teel.
- Välisviimistlusena on kasutatud siseviimistluseks mõeldud sisevoodrilauda, mis ei ole ilmastukukindel ja ajas püsimatu
- Vertikaalse- ja horisontaalse voodrilaua liidetes ei ole kasutatud veeninaga üleminekuplekke, millega on jäetud tõkestamata vihmavee sattumine kandekonstruktsioonide väliskihtidesse.

- Tuleb demonteerida ja utiliseerida kõik olemasolevad välisviimistluse kihid kuni põhikonstruktsiooni palgini
- Mädanikuga kahjustunud palgid proteesida

- Eemaldada hallituskahjustused ning töödelda palgid spetsiaalsete antiseptikutega, hoides ära hallituse edasise leviku.
- Täpne uus välisseinte väliskihide konstruktsioon määratakse projekteerimistööde käigus. Eksperdi poolt soovituslikud kihid: puitkarkass 95x45 + kivivillaplaat 100 mm + tuuletõkkeplaat 30 mm + tuulutusroov 30 mm + viimistletud välisvoodrilaud

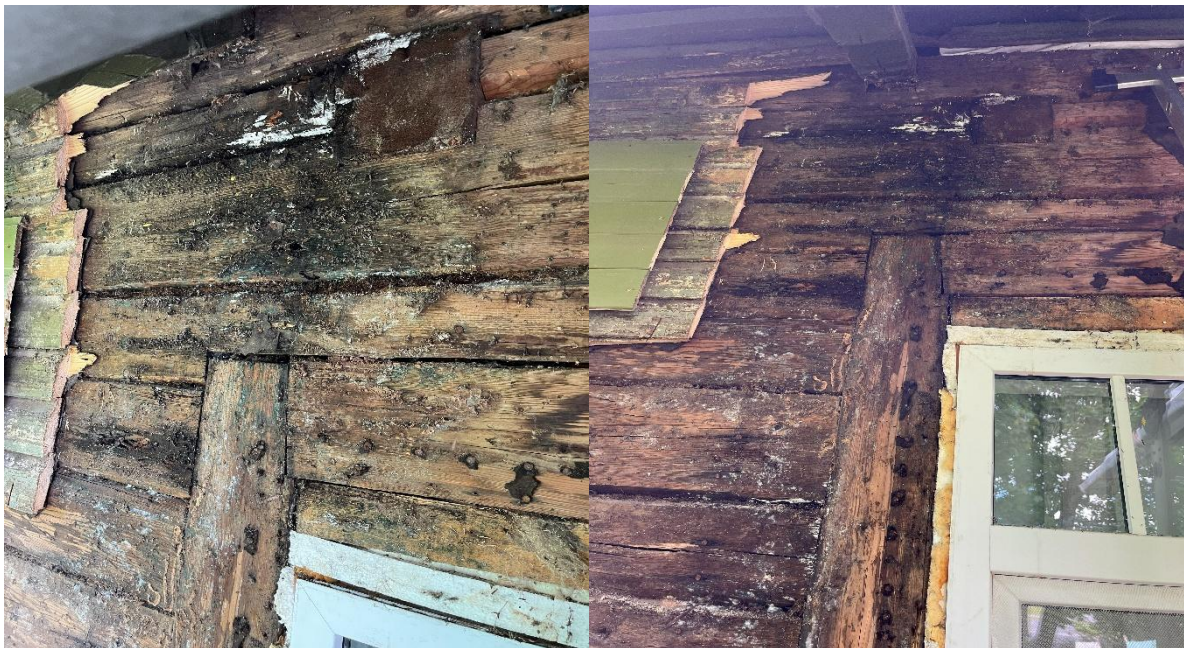
**Foto 3 ja 4** – Seenkahjustused ja mädanik välisseinte kandekonstruktsioonides.

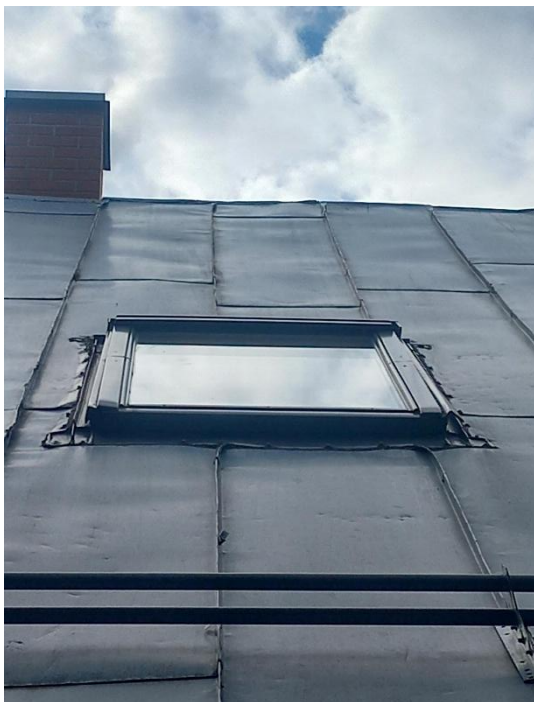
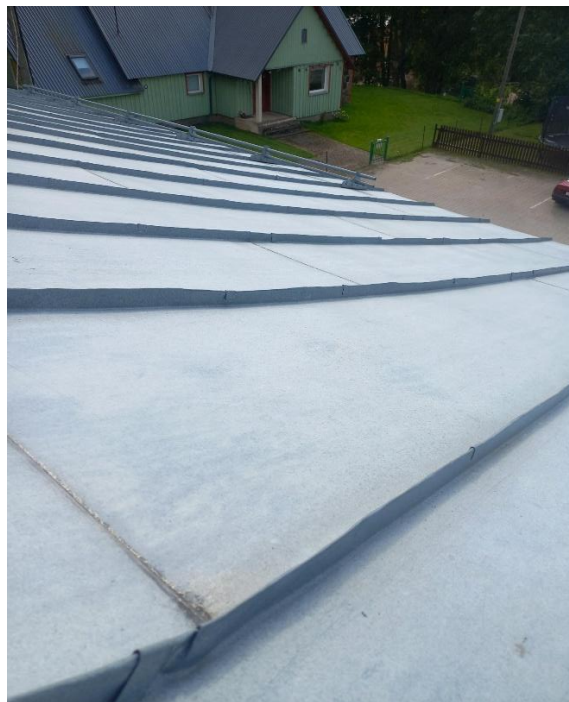
**Foto 5 ja 6** Ebakvaliteetne ja puuduliku teostusega katusekate ( valtsplekk )

- Olemasolev säilitatud katuse kandekonstruktsioon rihtimata
- Katusekonstruktsioonides ei ole kasutatud kondensvee tõkestamiseks aluskatet
- Puudub katusepleki alune tuulutus
- Katuseräästas välja ehitamata tuulesuunajad
- Paigaldatud valtsplekk katusekate ei vasta kehtivatele ehitusnormidele, valtsid ebaühtlaselt painutatud ja ei ole veekindlad. Puudub katuse harjaplekk , katuseräästas puudub tilgaplekk
- Rajatud katuseneelud ei ole vettpidavad

- Eemaldada ja utiliseerida olemasolev katusekate s.t. tsingitud valtsplekk
- Eemaldada kõik olemasolevad roovlatid
- Kahjustunud olemas olevad sarikad proteesida
- Lisada täiendavad sarikad, et tagada katusekonstruktsiooni sarikate samm 600 mm

- Paigaldada nõuetele vastav katusekate, distanttsliist ja roovlatt
- Välja ehitada nõuetele vastav räasta ja harjatuulutus
- Paigaldada uus katusekate

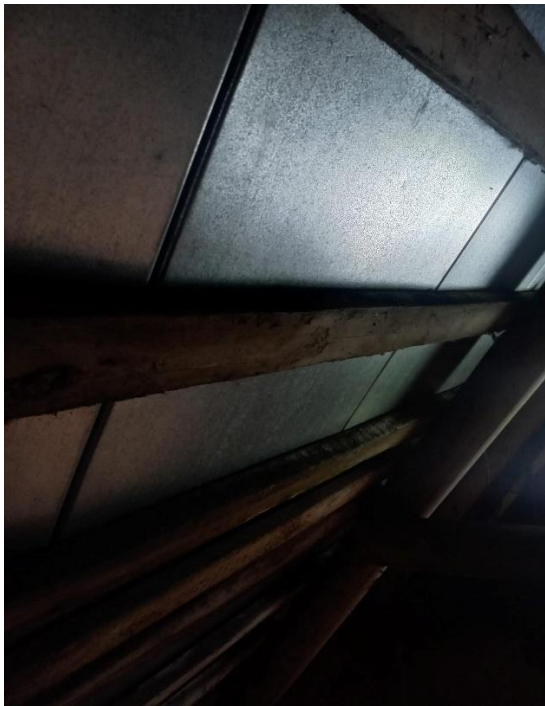
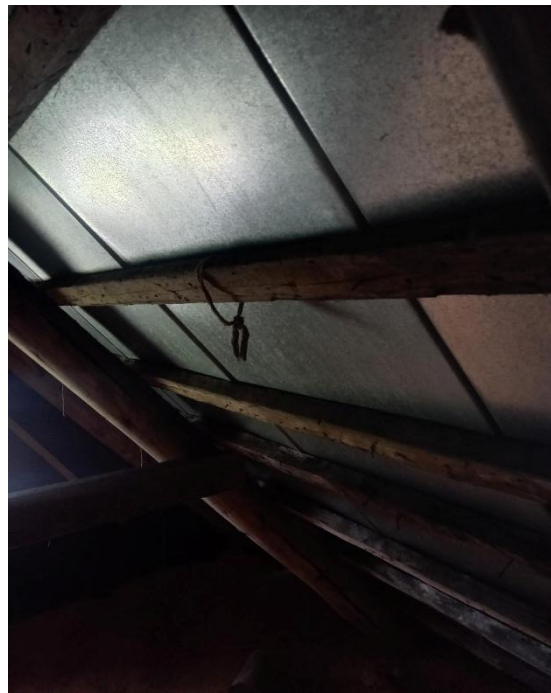
**Foto 7 ja 8 -** Ebakvaliteetne ja puuduliku teostusega katuse aluskonstruktsioon

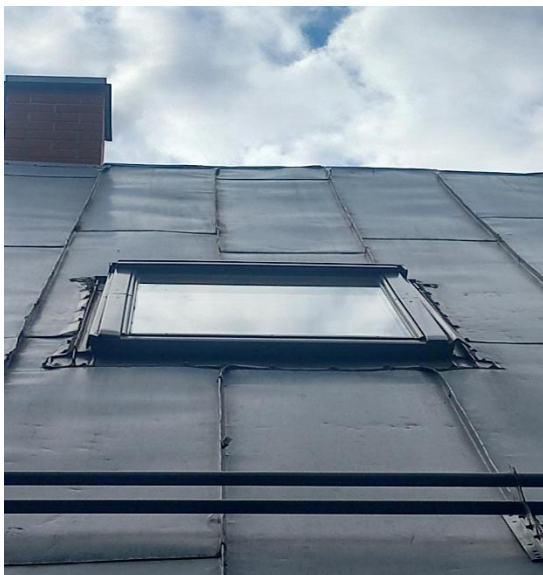
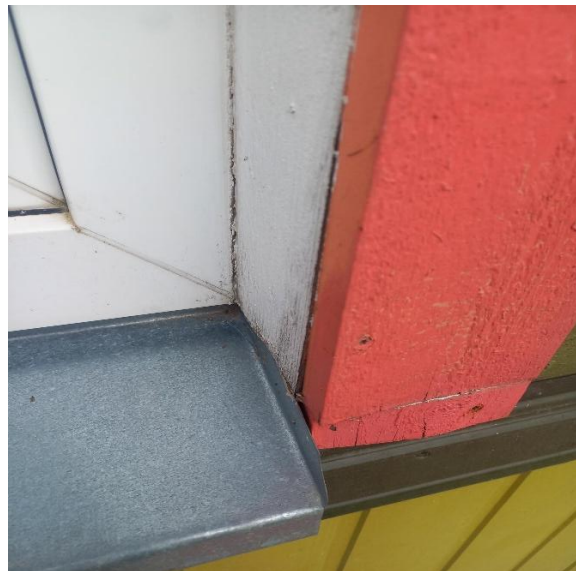
Hoone kandetarindite ehitamisel ei ole lähtutud järgnevatest normidest ja eeskirjadest. Piirdetarindid EPN 11.1 , Viimistlus RYL-2000 - Ehitustööde üldised kvaliteedinõuded. Viimistlustööd ja sisetarindid Tarindi RYL 2010 – Ehitustööde üldised kvaliteedinõuded. Kande ja piirdetarindid. Korterelamu aknad ei ole nõuetekohaselt tihendatud, aknaplekid ei ole nõuetekohaselt paigaldatud, mistõttu pääseb vihmavesi ja niiskus väliseinte konstruktsioonidesse. Renoveerimistööde käigus tuleb aknad nõuetekohaselt tihendada ja teipida. Aknaplekid tuleb paigaldada uued. Ülevaatuse käigus avastas ekspert et ka varasemalt paigaldatud välisavatäited ( katuseaknad ) on puuduliku isolatsiooniga. Katuseakende varasemal paigaldusel ei ole lähtutud tootja paigaldusjuhendi nõuetest. Katuseakna tihendamine katuse põhikonstruktsioonide pinnas ei ole teostatud korrektselt ja katuseakna välispinnas olevad katteplekid on paigaldatud ebakvaliteetselt, mistõttu on niiskus sattunud katuslae ja välisseinte konstruktsioonidesse. Olemasolevad katuseaknad tuleb demonteerida, selleks tuleb aga kahjuks teostada osaline demontaaž katusekattele ( profiilplekk). Teostada nõuetekohane akna perimeetri tihendamine. Kui konstruktsioonide avamisel ilmneb et katuseakna raamid on niiskuskahjustusega, tuleb olemasolevad katuseaknad utiliseerida ja paigaldada uued

**Foto 9 ja 10 -** Valesti paigaldatud ja tihendamata välimised avatäited.

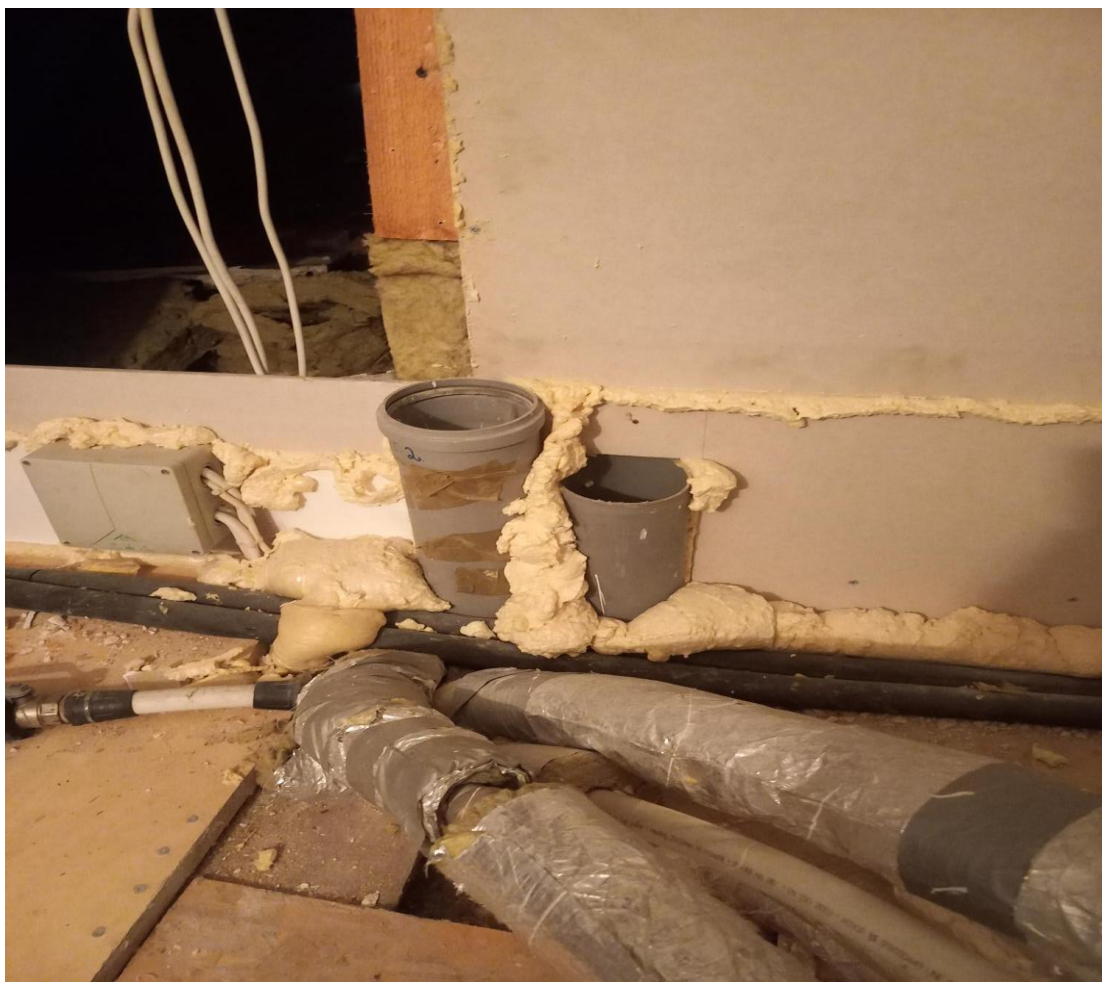
Korterlamu ruumid ventileeritakse loomulikul teel, kuid ventilatsiooni püstakud ei ole katusekonstruktsioonidest läbi viidud vaid katkestatud korterelamu pööningul, millega ei ole tagatud ruumide nõuetekohane ventilatsiooni väljatõmme. Hoones on märgatud ebameeldivat lõhna ja nähtavat hallitust, mis viitab hallitussente olemasolule hoone konstruktsioonides. Hallitussente olemasolu ruumis võib tekitada allergiaid, peavalu või väsimust. Hallitussened on mikroskoopilised organismid, mis võivad areneda erinevatel pindadel ja materjalidel, nagu puit, tapeet, kipsplaat või tekstiilid. Kuigi nad on looduse loomulik osa, võib nende kontsentratsiooni tõus siseruumides põhjustada terviseprobleeme ja kahjustada poorseid materjale. Auditeeritava hoone konstruktsioonides on hallitussente kontsentratsiooni tase on täpselt määratlemata.

**Foto 11** – Valesti rajatud ja lõpuni välja ehitamata väljatõmbe- ja tuulutuskorstnad

- Kuna korterelamu on projekteeritud loomulikul teel ventileeritava süsteemiga on eksperdi arvamusel mõistlik paigaldada ventilatsiooni väljatõmbešahtidesse elektrilised väljatõmbeventilaatorid, et ära hoida liigniiskuse teke eluruumides.
