Omaniku  
plaanid

| Hoone | Rehemaja 1924 | Ehitusaasta | Tarind | Rõhtpalk |

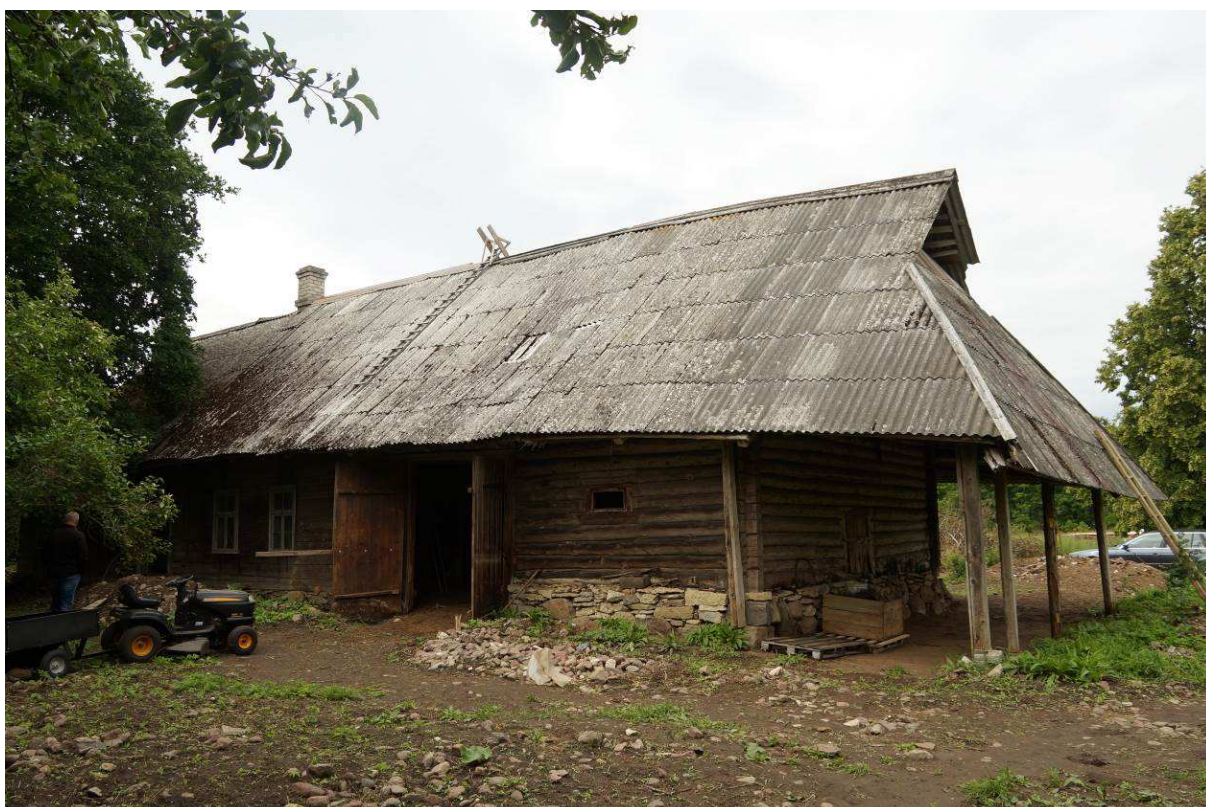
*Pilt 1 Vaade esiküljele kagust. Hoone kõrgema paekivist vundamendiga rehealuse osa. Rehealuse otsas olev katusealune osa (paremal), katusekonstruktsioonid toetatud ajutistele postidele, sarikate kandetala katki.*

pealt on katus kõver. Peale laetala jätkamist saab katuse taas sirgeks rihtida. Rehealuse otsas oleva katusealuse kelba sarikaid toetav kandetala (räästapärliin) tuleb asendada ja toestada soovitatavalt kolme toepostiga, mis toetuvad nende jaoks rajatud postvundamentidele.

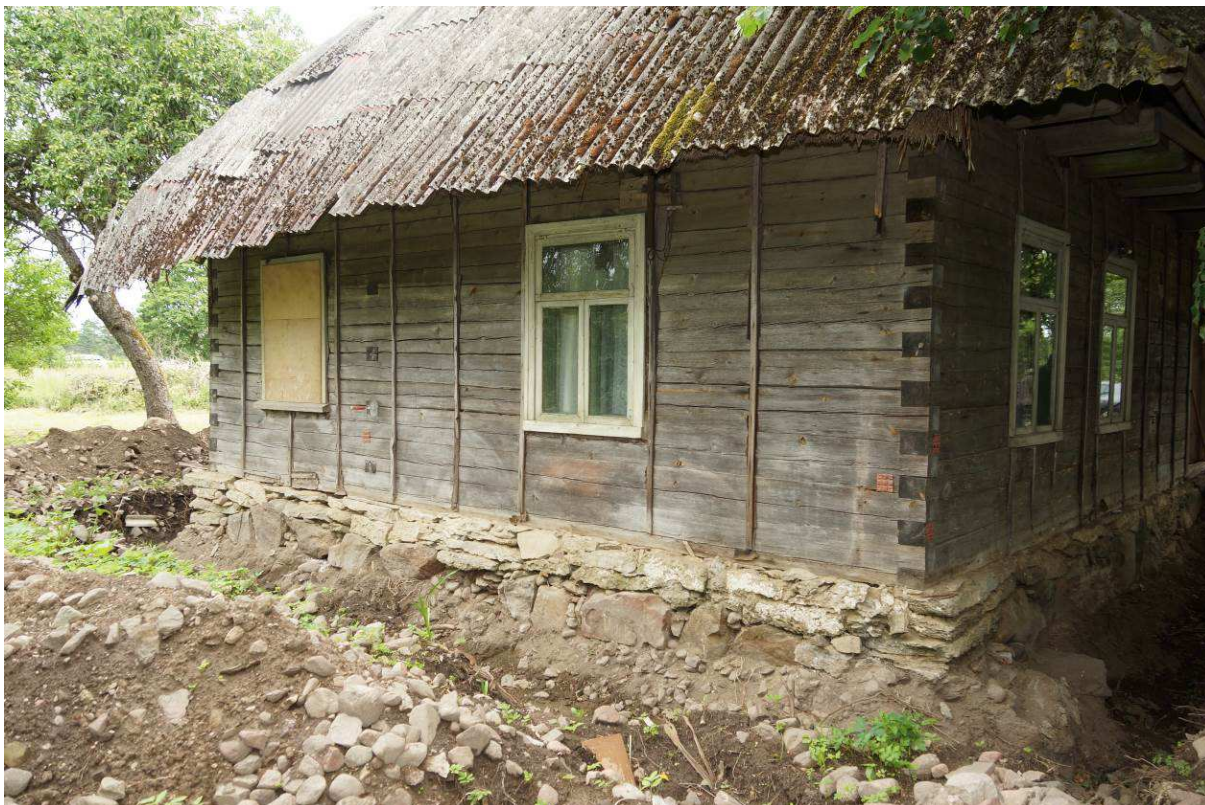
*Pilt 2 Maja teisele otsale edelast. Üks aken vineeriga suletud. Ruukatus peale paigaldatud eterniitplaadid allapoole vajunud ja kehvasti kinni.*

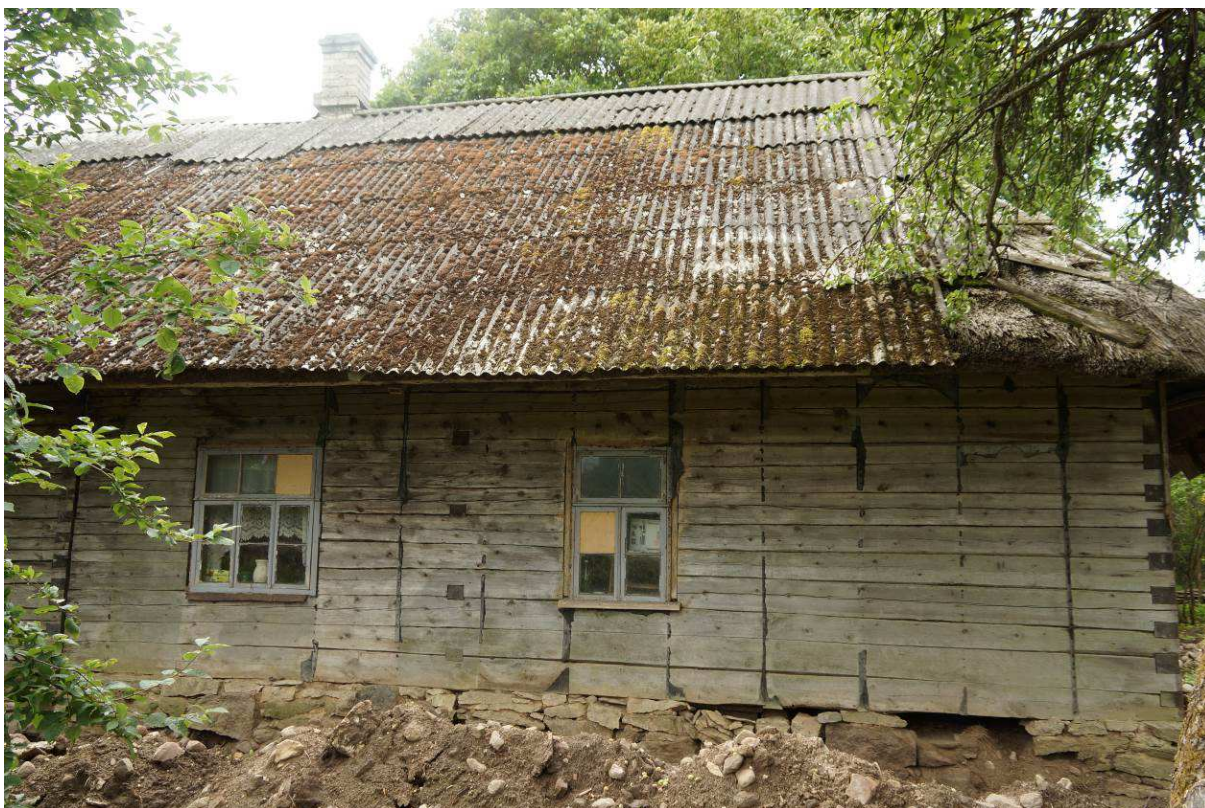
*Pilt 3 Vaade maja tagaküljele, kambrite osa. Vundament laotud vähese mördiga ja tagaküljes lahtikaevamise käigus osaliselt lagunenu. Eterniitkatuse suuremas osas lähedalasuvate puude varju tõttu oluliselt sammaldunud. Kelpkatuse nurgalt eterniitplaadid maha kukkunud.*

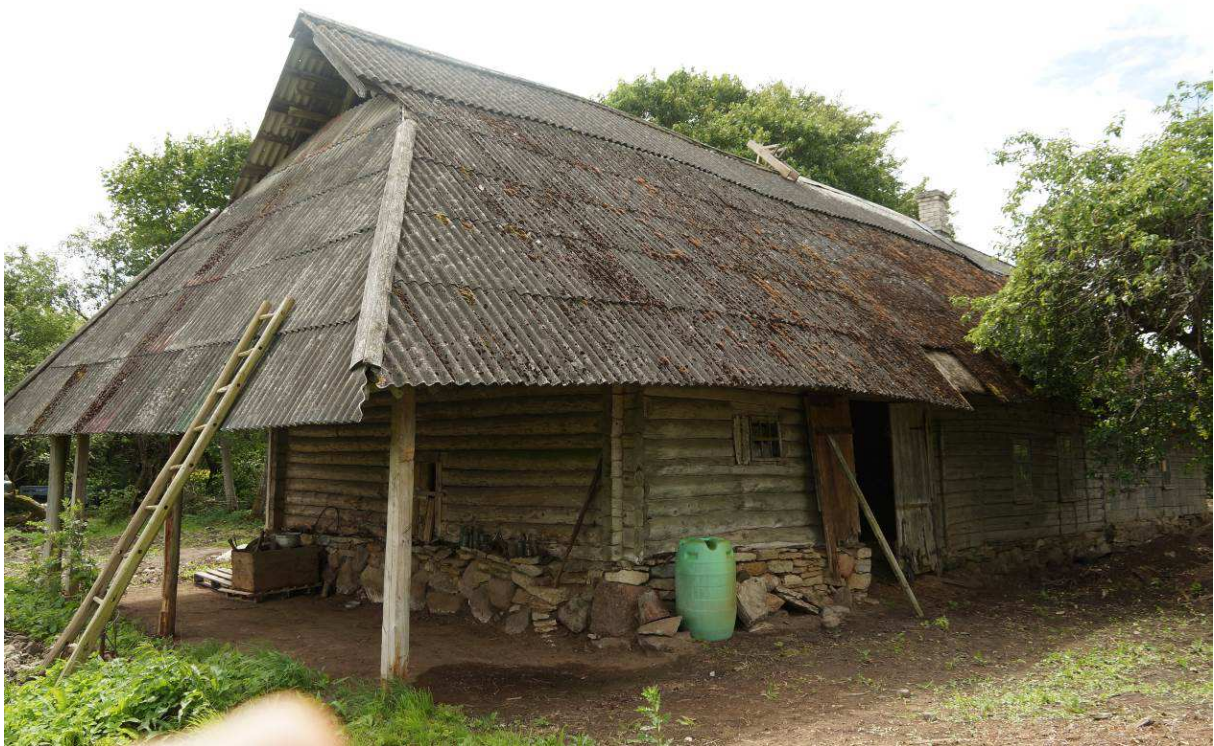
*Pilt 4 Vaade rehealuse otsale kirdest. Katusele toetuv õunapuu põhjustanud katuse sammaldumise. Läheduses räästalt paar eterniitplaati alla kukkunud.*

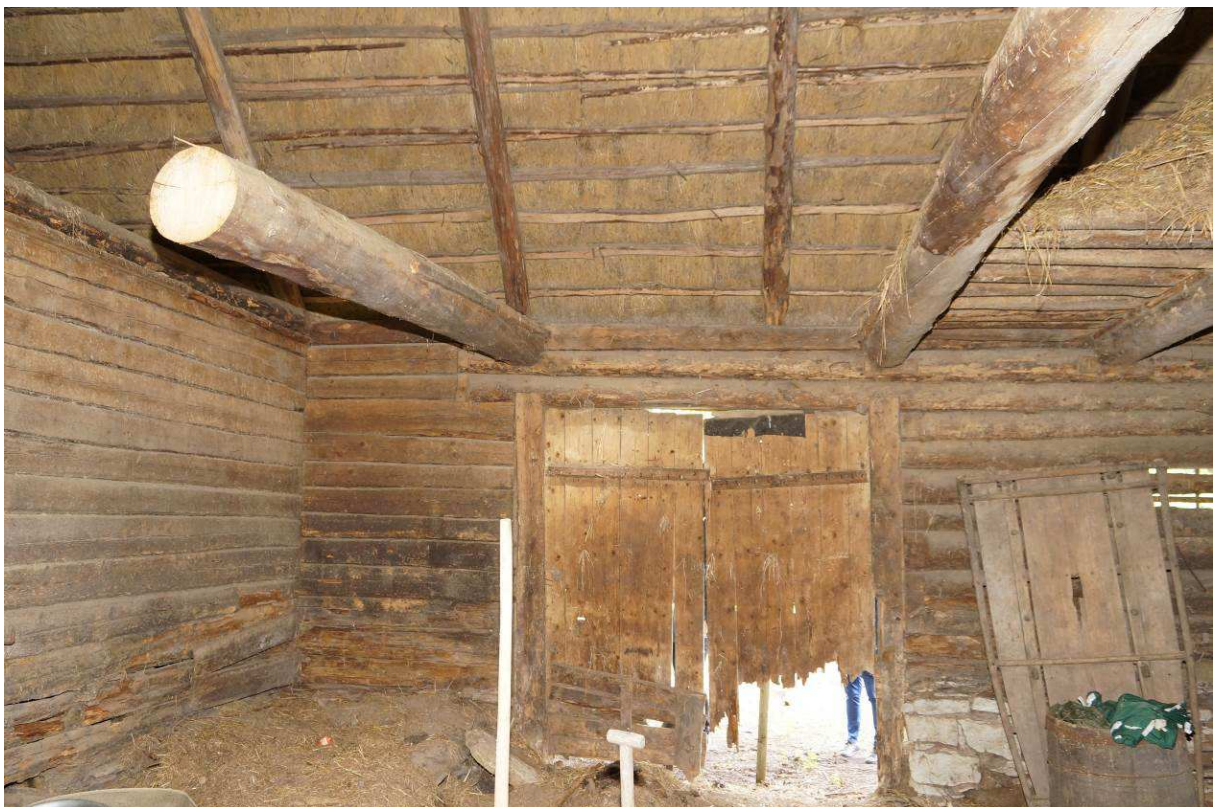
Algselt on majal ilmselt olnud roost unkaaukudega kelpkatuse (Pilt 1, Pilt 3 ja Pilt 4). Praegu on roog kaetud eterniitkatusega, mis praeguseks on amortiseerunud ja osad plaadid on maha kukkunud (Pilt 3 ja Pilt 15). Rehealuse osa sarikad ja rookatuse roovid (latid) on heas seisukorras. Sarikad on omavahel ühendatud traditsioonilisel moel tapi ja puitnaaglitega. Hoonele on igas küljes pikk räästas, mis on saavutatud pikendatud laetaladele toetuva räästapärilini abil, millele omakorda toetuvad sarikad (Pilt 14). Eeldatavasti on eluruumide osa katusekonstruktsioon samuti kahjustusteta ja oluliselt parandamist ei vaja. Kuna rehealuse üks laetaladest on läbi saetud (Pilt 5), siis selle koha

*Pilt 5 Vaade rehealusesse, üks ilmselt kahjustatud laetala läbi saetud, mis omakorda põhjustanud katuse kõverdumise, vajalik laetala jätkata või asendada. Rehealuse väravate alumine osa ära mädanenud. Rehealuse vahelagi osaliselt alles (peremal).*

Rehealuse läbisäetud laetala tuleb jätkata või asendada, samuti selle kõrval olnud laetala, mis oli katuse läbisadamise tõttu mädanikkahjustusega.

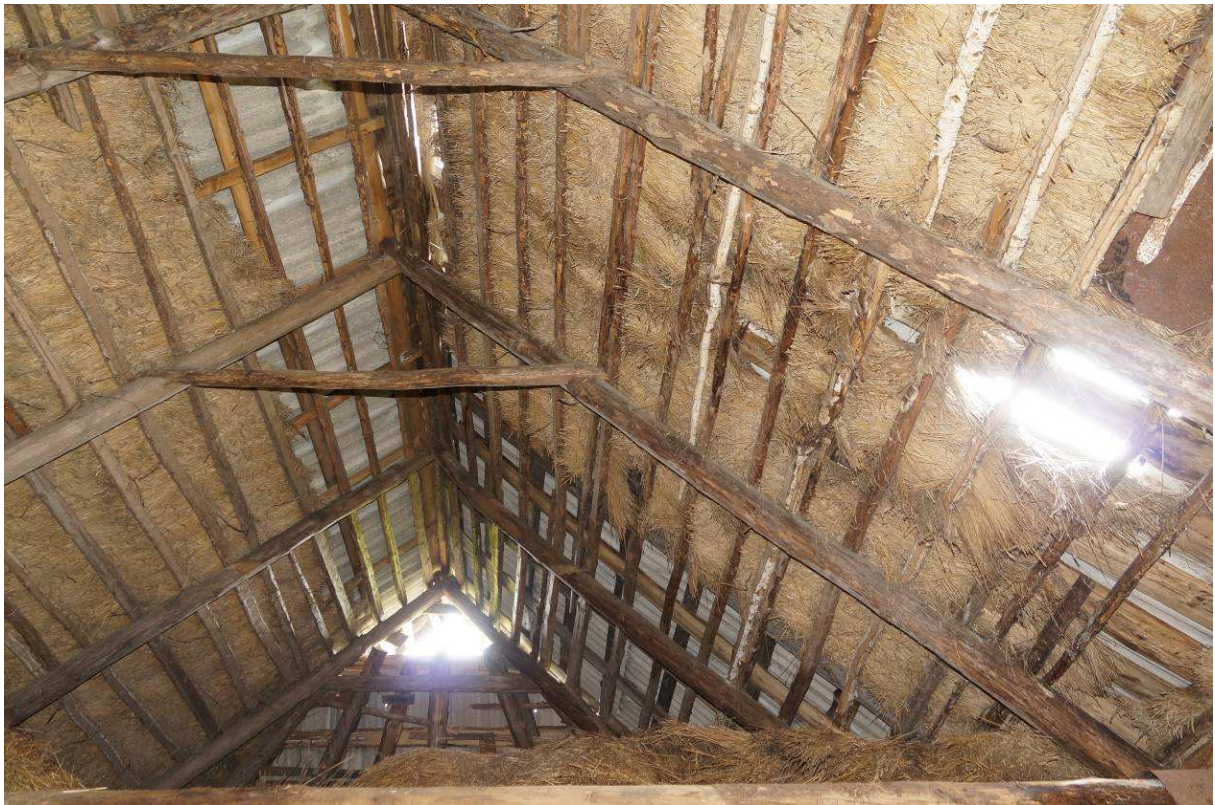
*Pilt 6 Vaade rehealust katva katuse alumisele küljele. Eterniitkatuse all on säilinud vana oluliselt kahjustunud roogkatus. Ka eterniitkatus praeguseks amortiseerunud ja sajab läbi. Katuse puitkonstruktsioonid algsed, enamjaolt kahjustusteta. Pennid ühendatud puitnaaglitega.*

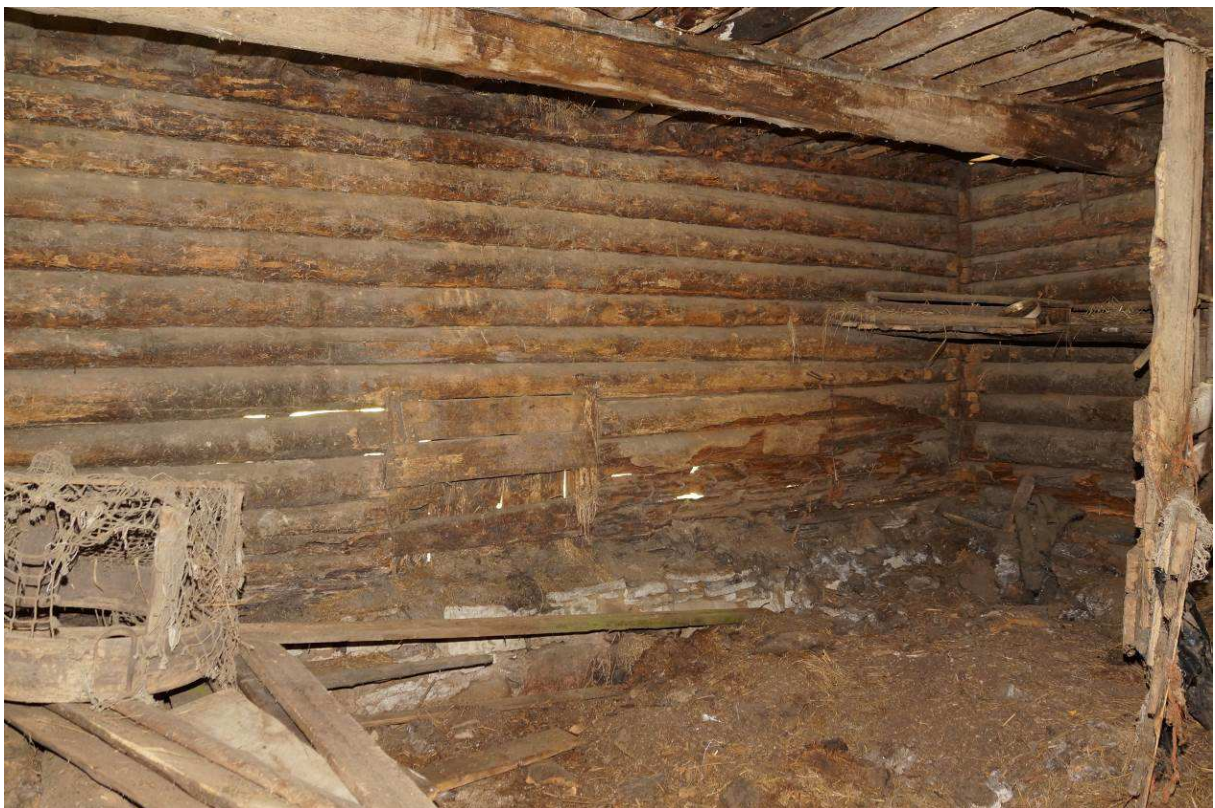
*Pilt 7 Rehealuse otsasein. Otsasein tugevate mädaniku ja putukakahjustustega, kahjustusi on soodustanud (varasemalt) lekkinud katusekate ja loomapidamine. Vähemalt neli alumist palki vaja asendada.*

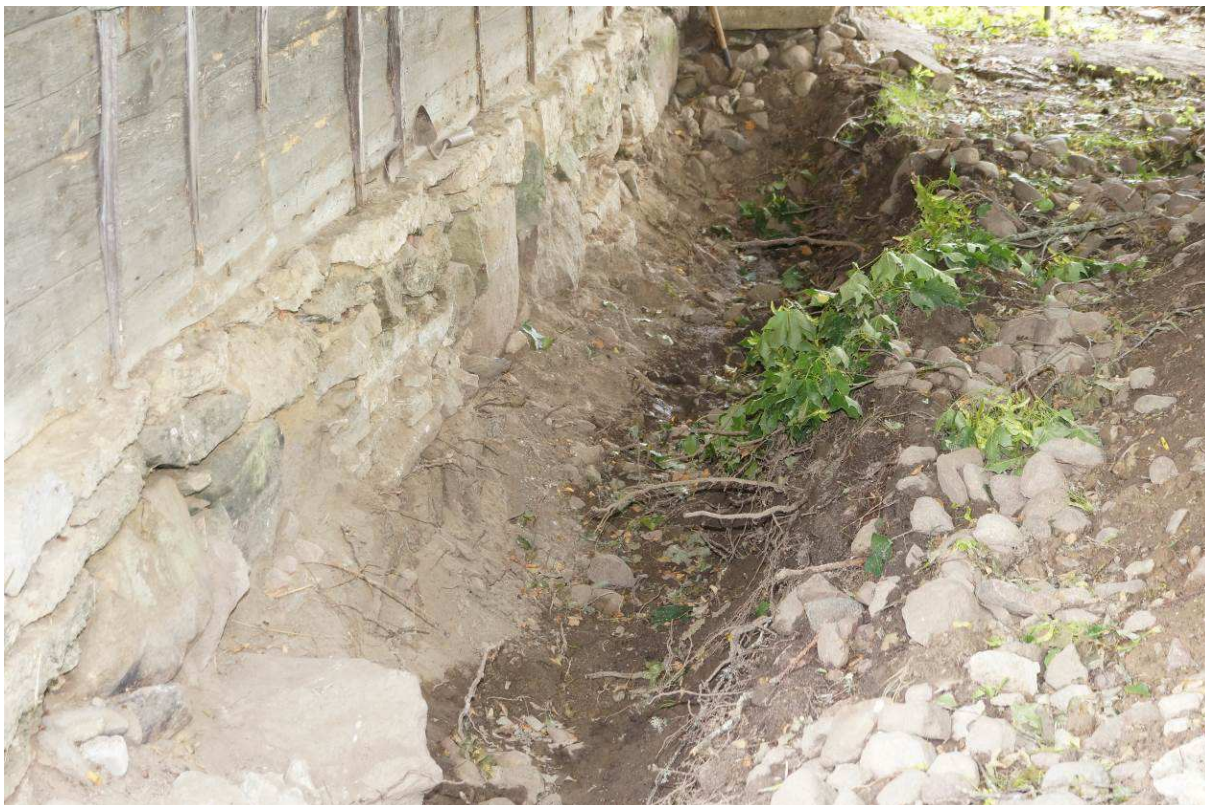
*Pilt 8 Lahti kaevatud vundament. Vundament laotud valdavalt paekivist üksikute suuremate maakividega, vuugid pole mördiga täielikult täidetud.*

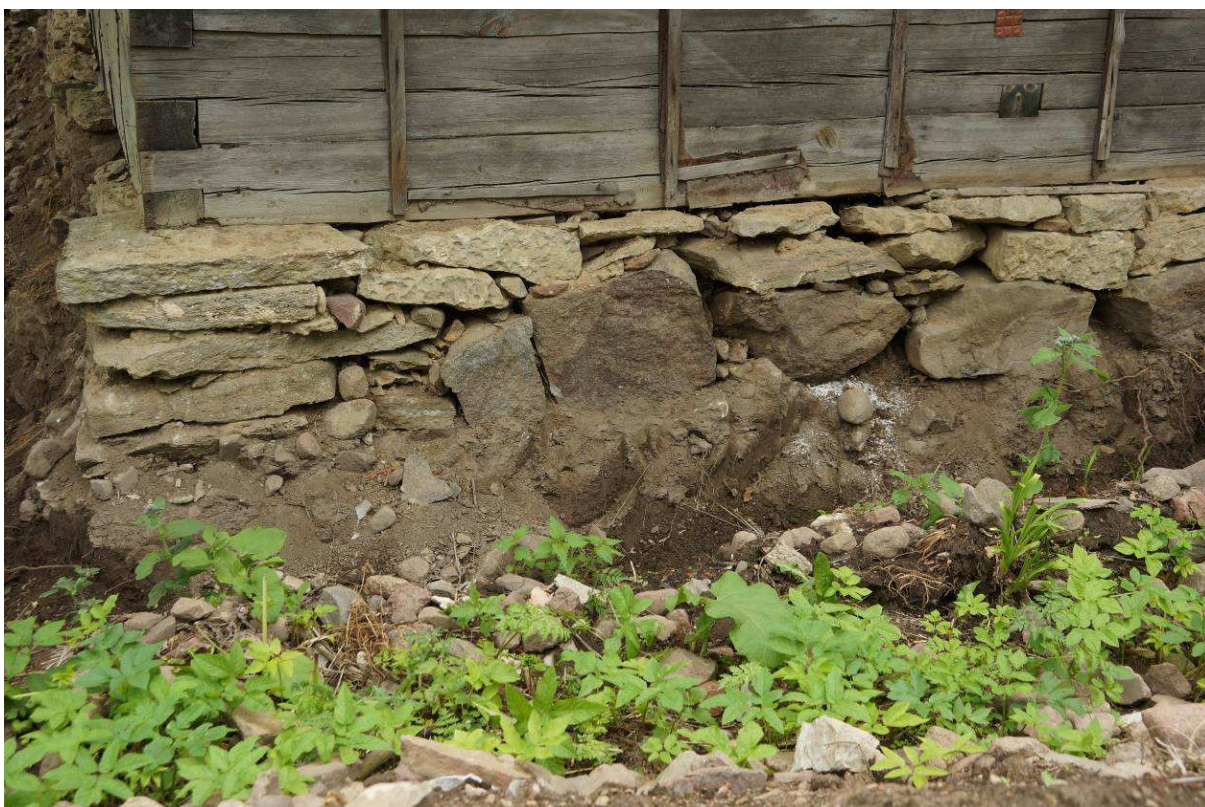
*Pilt 9 Paekividest ja maakividest kuivlaona või vähese mördiga laotud vundament hoone nurgas, Palkseina esimene palk heas korras.*

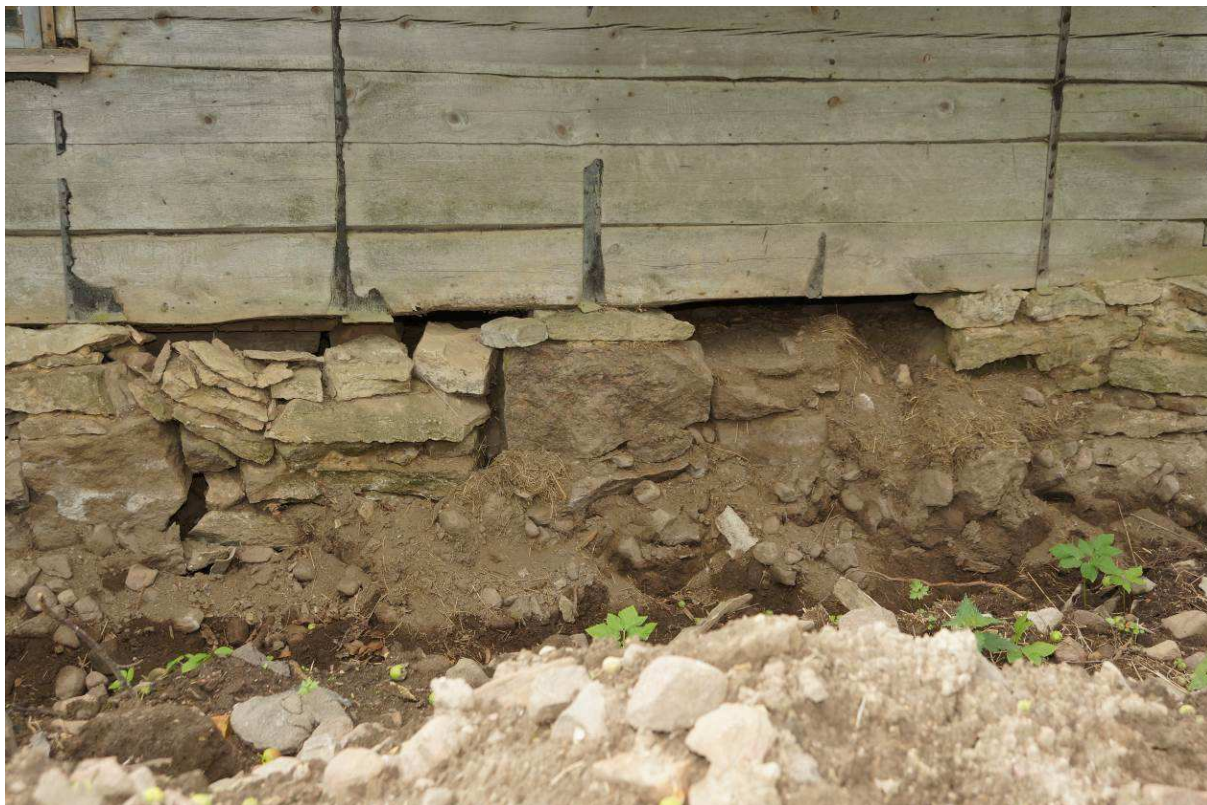
*Pilt 10 Kahjustatud vundamendiosa maja tagaküljes lähemalt.*

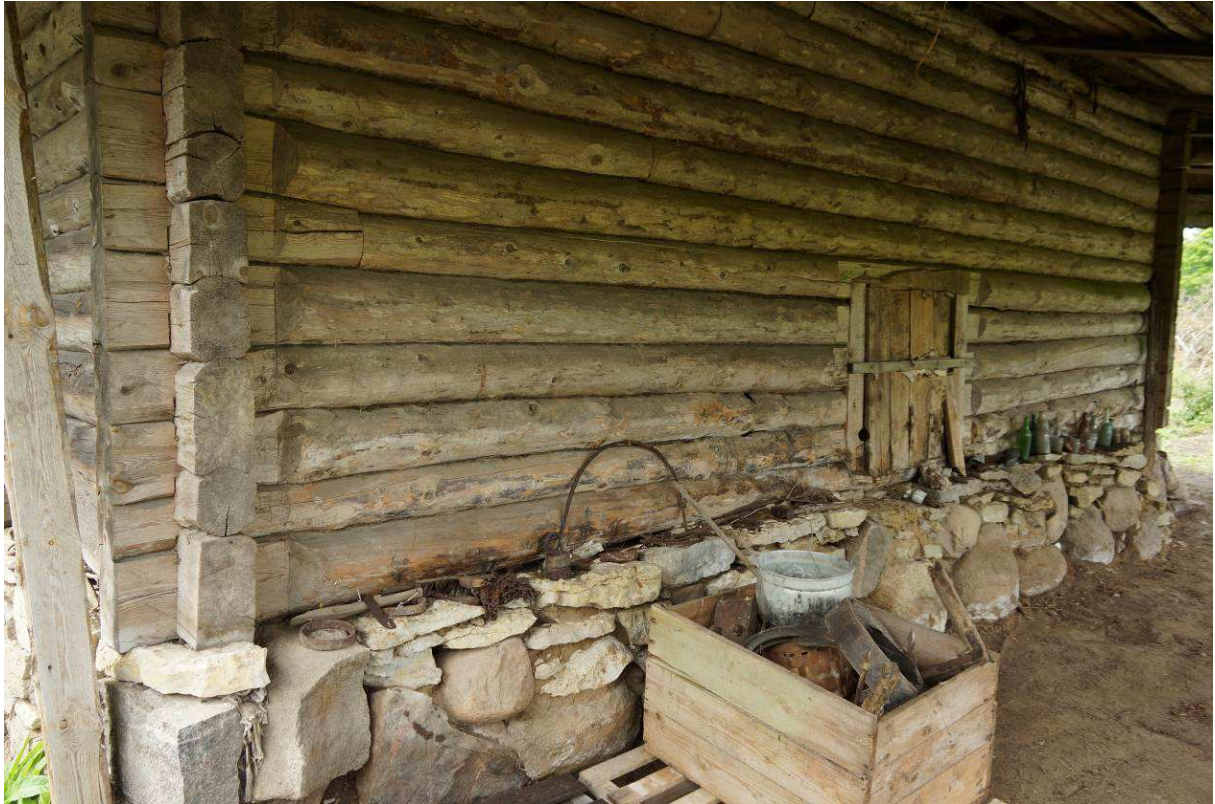
*Pilt 12 Rehealuse otsasein varikatuse all. Seinas olnud väiksem (sõnniku-?)luuk on laudadega kinni löödud. Esimesed palgirivid on tugevalt kahjustatud ja vajavad vahetamist, väljapoolt vaadates kahjustused oluliselt välja ei paista.*

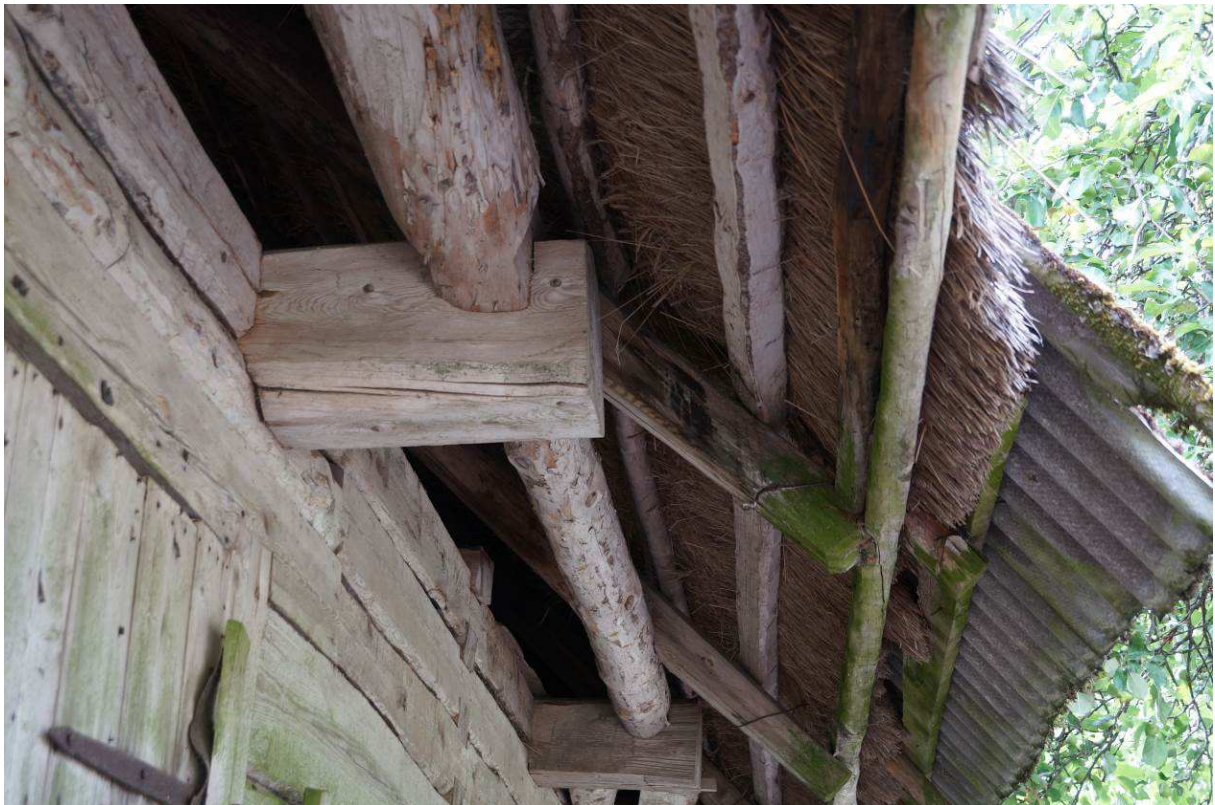
*Pilt 14 Räästalahendus: pikendatud laetalade otstele toetud sarikaid kandev räästapärilin. Algne roogkatus on kaetud eterniidiga, mille abil on räästast pikendatud algsega võrreldes umbes 30 cm.*

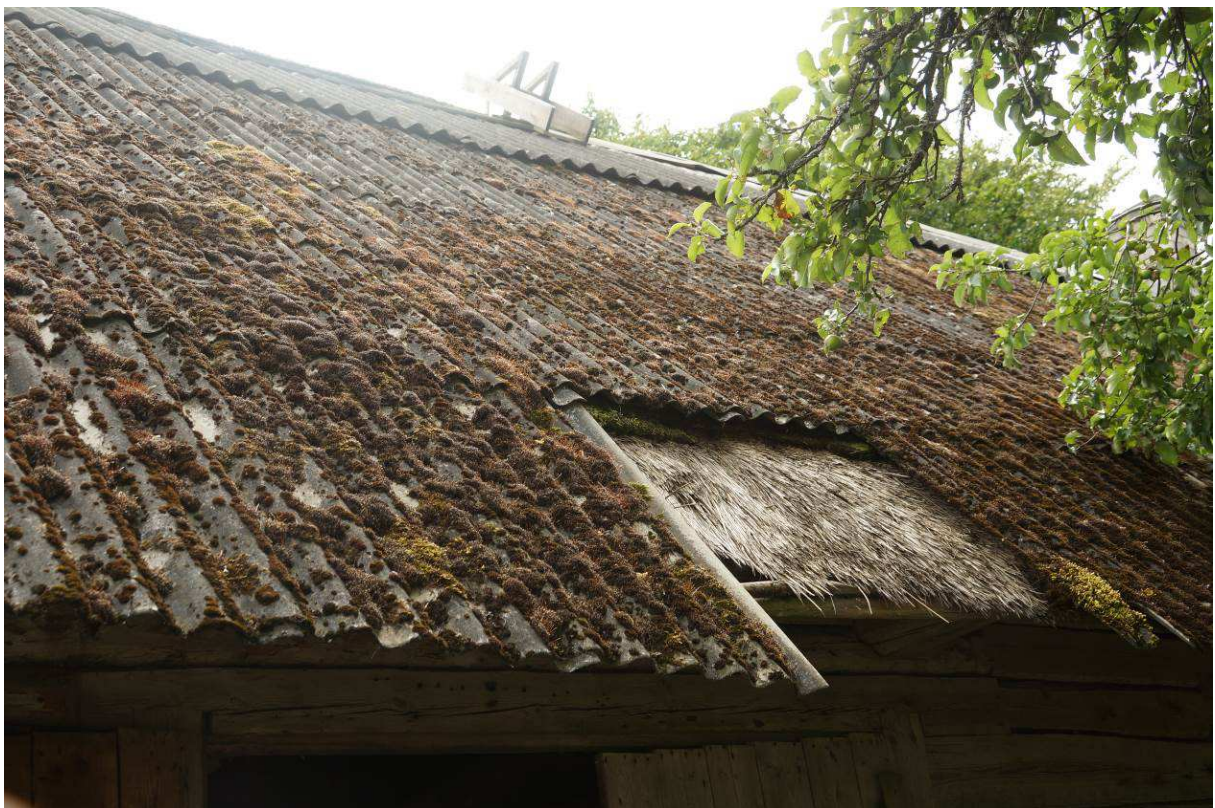
*Pilt 15 Sammaldunud eterniitkatus õunapuu all ja paar eemaldunud eterniitplaati maja tagakülje räästas.*

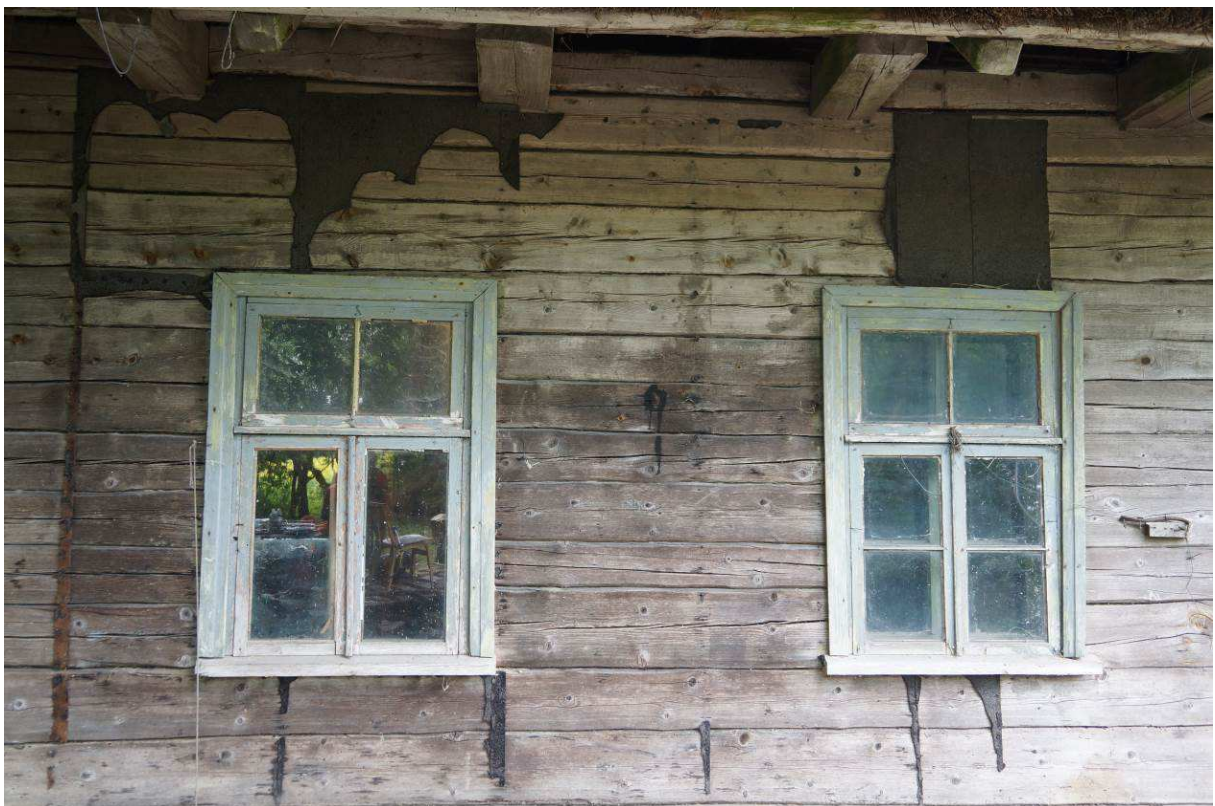
*Pilt 17 Maja esisein oli kaetud tõrvapapi ja laudisega. Praeguseks sein suuremas osas kattekihtidest puhastatud.*

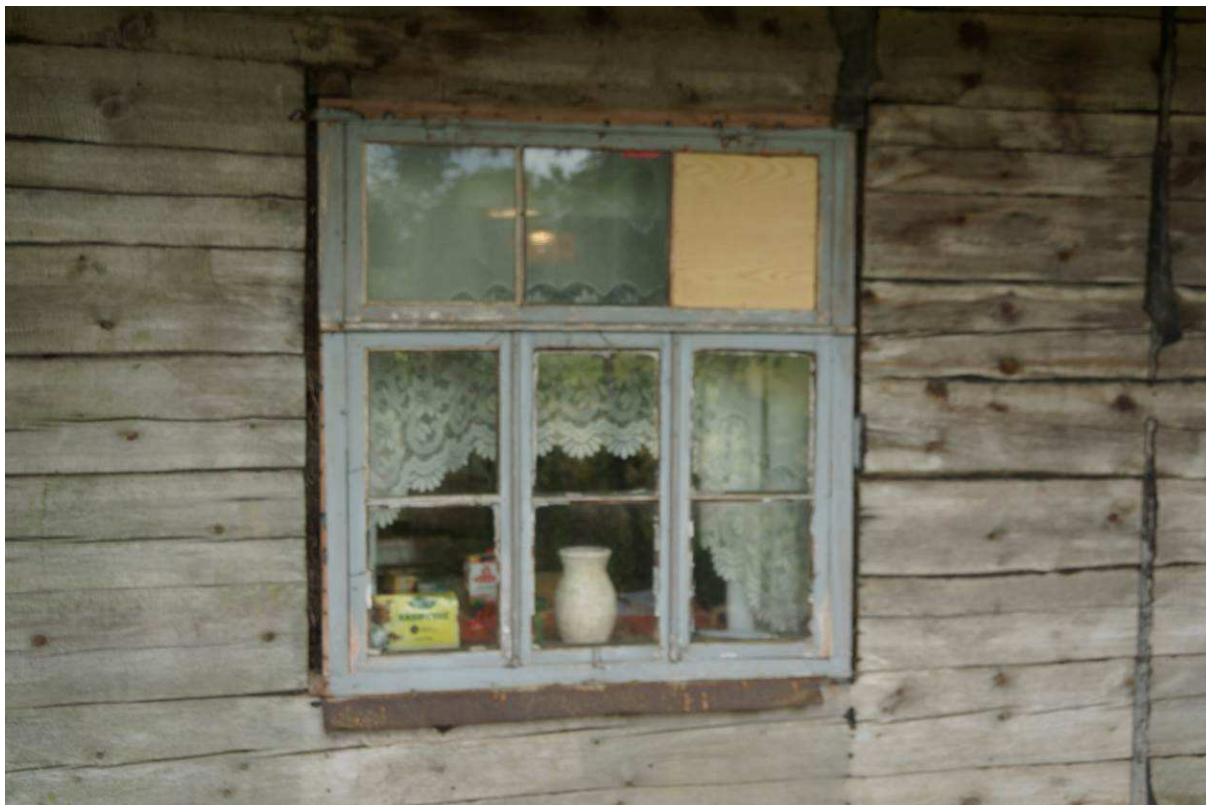
*Pilt 18 Köögi aken väljast, purunenud klaasiruut asendatud vineeriga.*

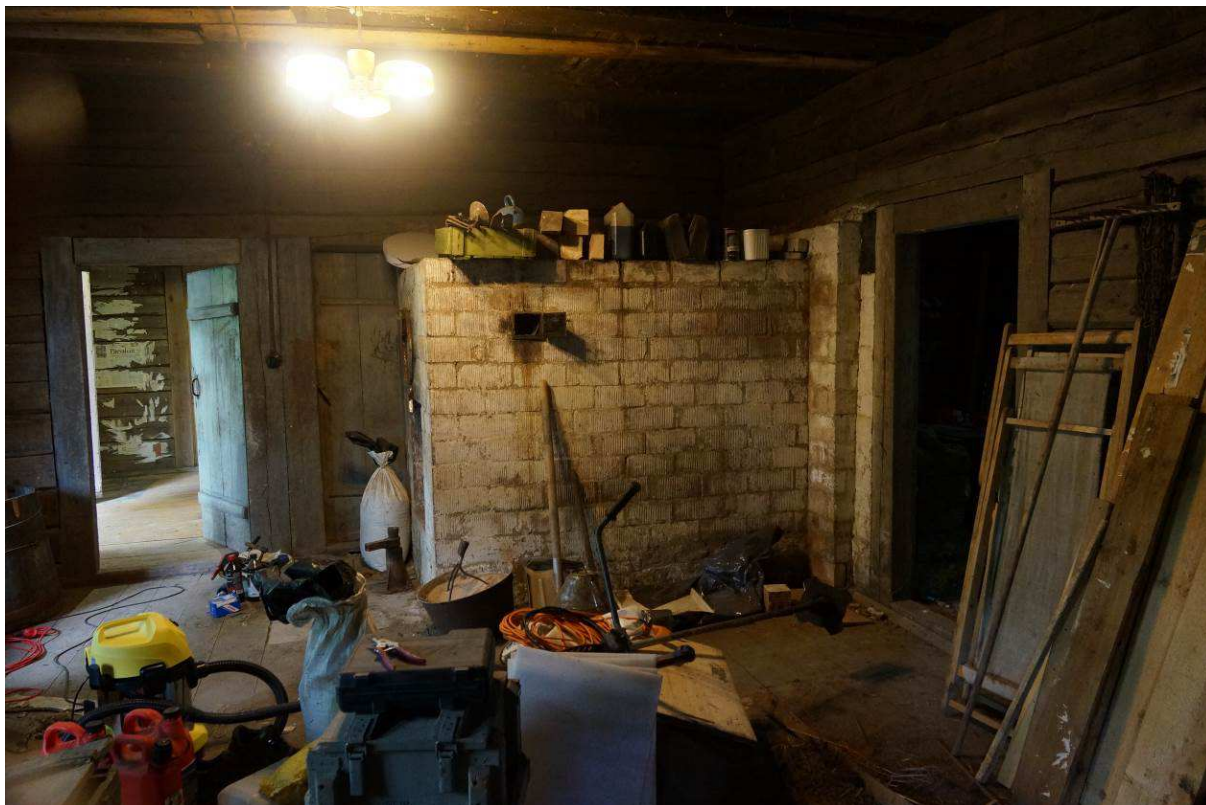
Elamus on säilinud reheahi (ilmselt hiljem ringi ehitatud kasutades punast kãrgtellist). Reheahi vajab remonti. Tuleb otsustada, kas reheahi sellisel kujul säilitatakse.

*Pilt 20 Reheahi*

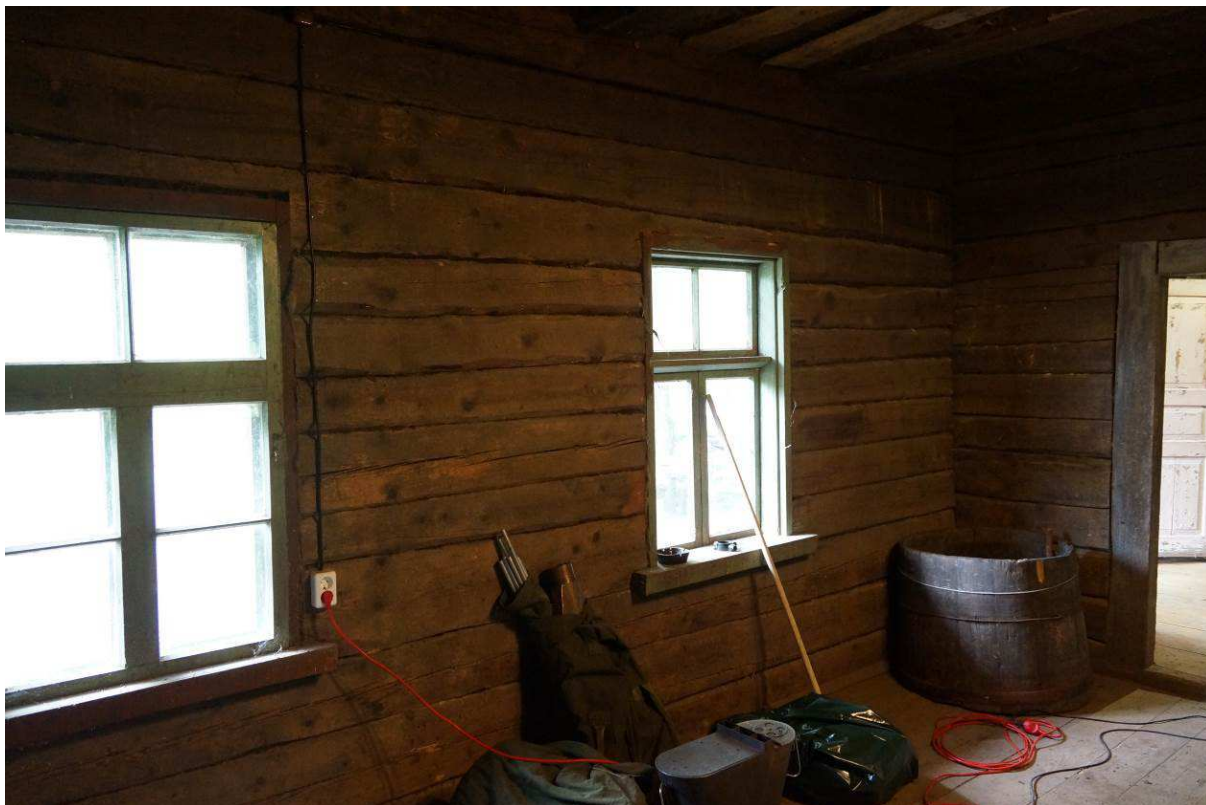
*Pilt 25 Seinad olid tapeeditud, aluskihiks kasutatud ajalehed pole kõikjal veel lõpuni eemaldatud. Seintes pole kasutatud väga palju (papi-)naelu.*

Kui on soov palgi sisepinda eksponeerida, siis soovitatav seinad puhastada soodapriksiga, s.h. peaks see meetod edukalt eemaldama tahma ja suitsu lõhna rehetoa seintelt. Eelnevalt eemaldada vanade seinakatete jäänused (ajalehed).

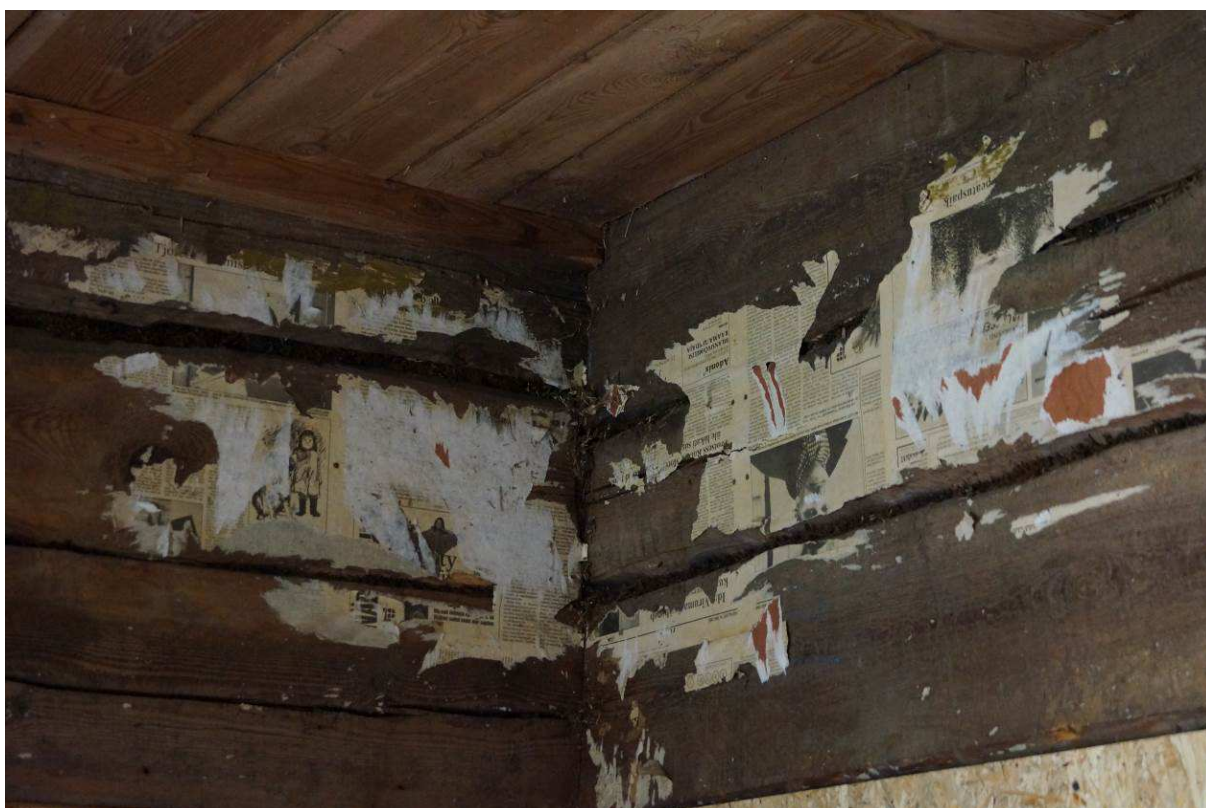
*Pilt 26 Köögi lagi, paksu värvikihi alt paljastuvad aluskihina vanad ajalehed.*

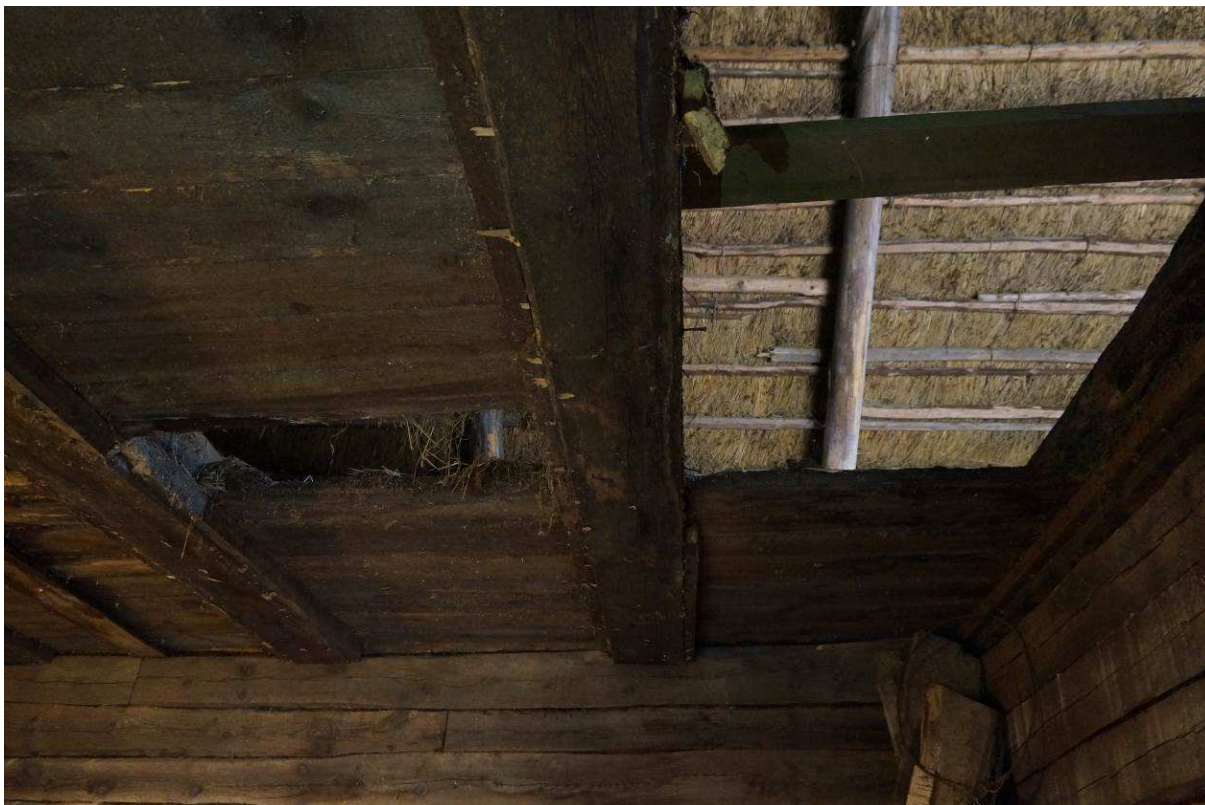
*Pilt 31 Katuselekkest tingitud seenkahjustus rehealuse laetalal. Tuleb kontrollida kahjustuse ulatust ja vajadusel laetala proteesida.*
