EKSPERTHINNANG 2613/0115

23. jaanuar 2015

Ekspertiisi teostamise aeg:	15. jaanuar 2015 objektil 16. jaanuar laboris
Hoone nimetus:	eluhuone
Kontrollitava hoone asukoht:	Tallinn
Tööde teostaja:	Eesti Mükoloogiauringute Keskus SA
Ekspertgrupp:	ehitusinsener 1, laborant
Kasutatav tehnika:	<ul style="list-style-type: none">• Digitaalne fotoaparaat Olympus E-3• ZUIKO DIGITAL Lainurkobjektiiv ED 7-14mm 1:4• Suhtelise õhuniiskuse ja temperatuurimõõdja TES-1360A• Niiskumõõdja Brookhuis FMW moisture detector (nõelteta mõõdja)• Puidu veesisalduse mõõdja Brookhuis FME kuni 40 mm sügavusele süvistatavate anduritega• Vastupanu mikropuur RinnTech Resistograph 4453-P• Valgusmikroskoop Nikon Eclipse E50i• Stereomikroskoop Nikon SMZ 800
Ruumide nimetused:	Vastavalt tellija ütlustele

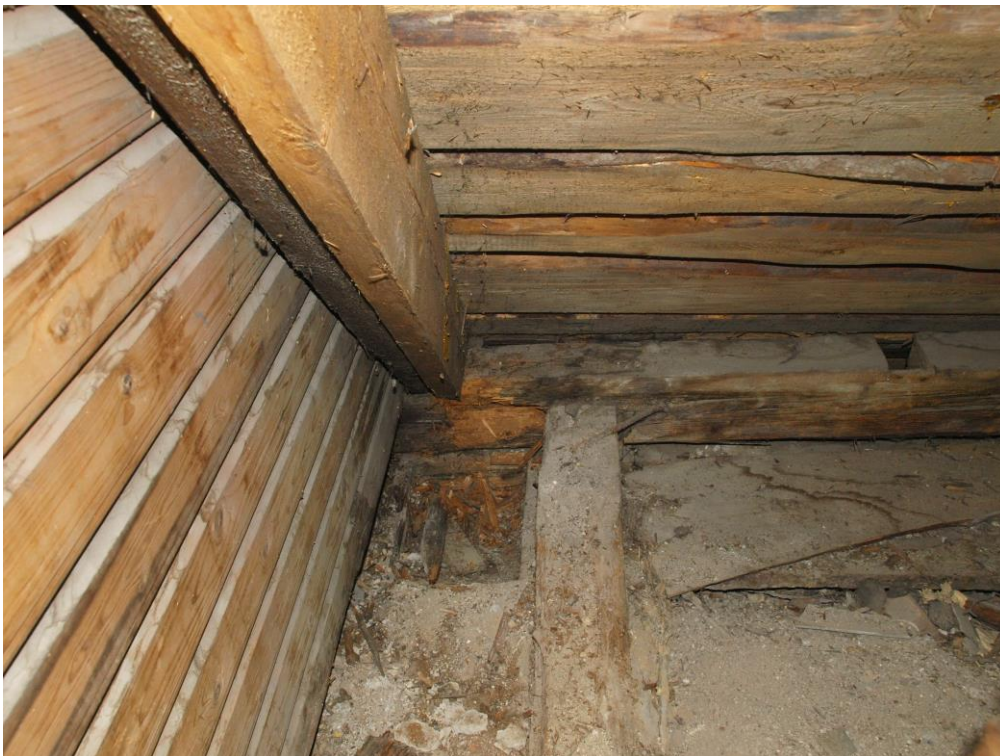
Foto 2. Koridor põõningukorrusel

- Pööningukorrusel olid kahjustunud alumine vöö ja koridori põrandatalad.
- Pööningukorruse vahelaetalad ja sarikad olid rahuldavas seisukorras.
- Hoonel puudus toimiv ventilatsioon nii eluruumides kui ka keldris.

- ✓ Pööningukorrusel vahetada välja alumine vöö ja vajadusel ka korstna ümbruses asuvad sarikad.
- ✓ Rajada toimiv vihmaveesüsteem ning juhtida vesi hoonest eemale või vastavasse kanalisatsioonitrassi.

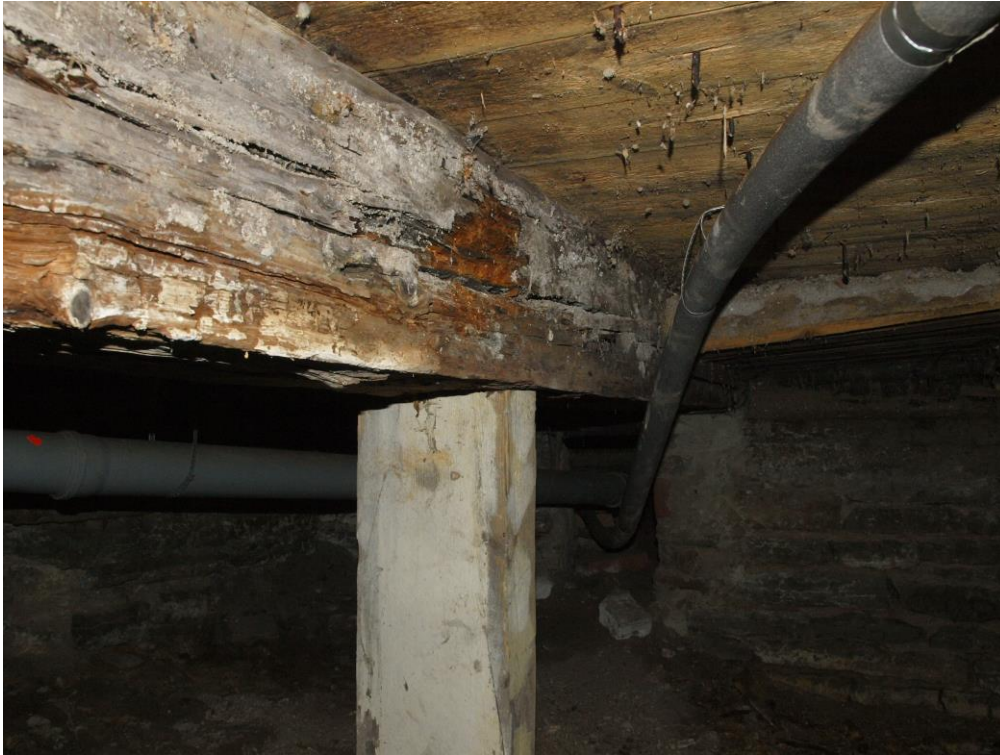
Foto 3. Kelder (korter 6 alune)

- I korruse põrandatalad olid otstest (vundamendi peale toetatud osas) kahjustunud; kõige kehvas seisukorras oli suur I korruse põrandatala, millele oli toetuseks paigaldatud kaks posti (foto 3).

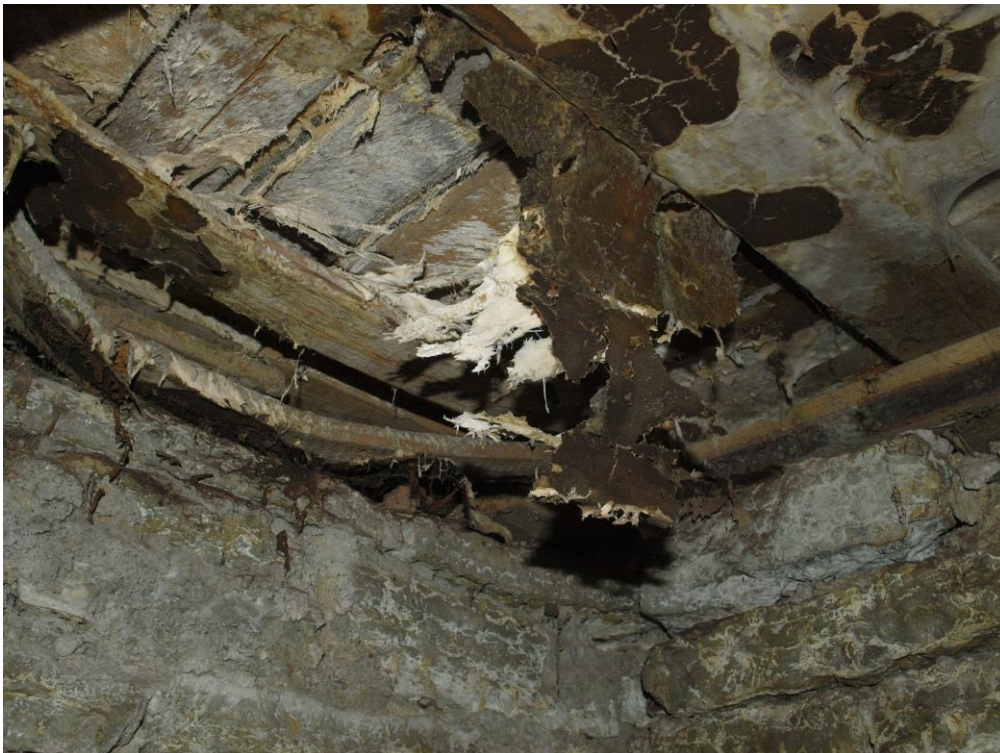
- **Proovidest P7 ja P8** leiti majavammi (ld *Serpula lacrymans*) seeneniidistik. Seenkahjustuse liik vastavalt Biokahjustuste standardile EVS-EN 335-1:2006 A.2.1.2 Basidiomycete wood-rotting fungi. Majavamm tekitab pruunmädanikku ja on kõige kiirema leviku ning kahjustusulatusena majaseen Eestis.

- Hoone soklilt leiti külma- ja biokahjustusi (samblikud, vetikad, krohvi mahakoorumine).
- Keldrist I korruse põranda alt võeti materjaliproov, kus oli tegemist majavammiga.

Foto 4. Kelder (korter 1/7/8 alune), fotol on näha majavamm

- ✓ Keldrikorrusel tuleks must muld asendada liivakihiga; samas tuleb jälgida, et musta mulla väljakaevamisel ei tohi minna sügavamale kui hoone vundament ja musta mulla asendamist liivaga teha osade kaupa.

- ✓ Keldrisse vee mittesattumiseks rajada ümber hoone drenaaž ja võimaluse korral teostada ümber hoone perimeetri kalded hoonest eemale (näiteks rajada ümber hoone pandus).

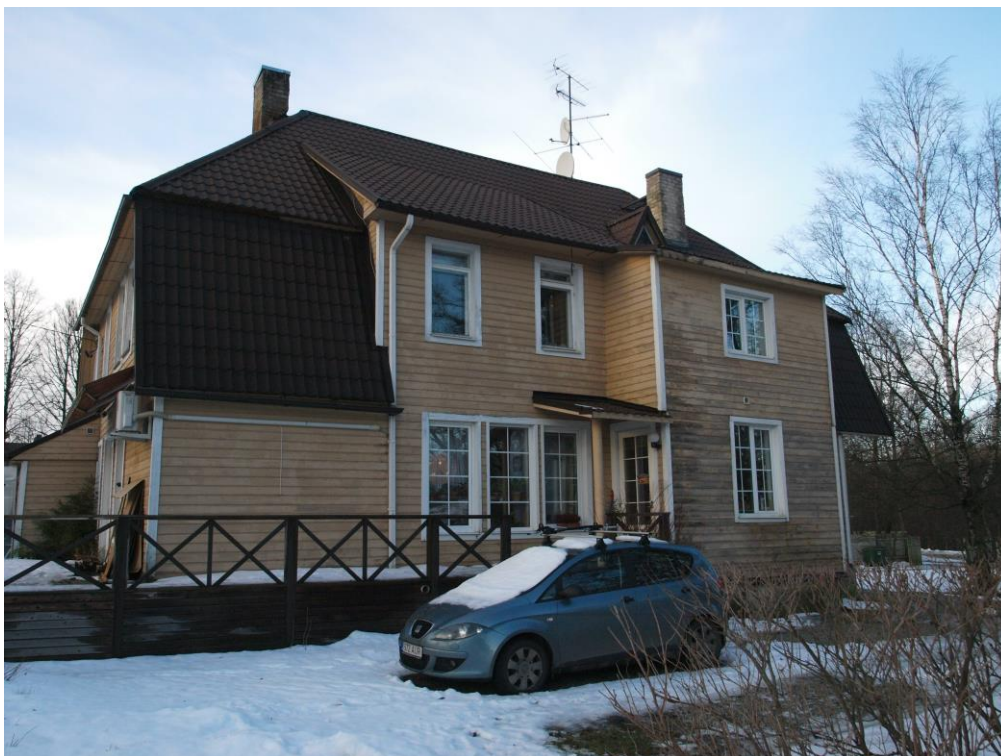
Foto 10. Vaade hoonele

- Hoonel puudus toimiv sademeveesüsteem, millest tingituna olid voodrilauad kahjustunud (foto 10).
- Pööningukorrusel korstende ümbruses paiknenud konstruktsioonid olid kahjustunud.

- ✓ Puuduva vihmaveesüsteemi tõttu tuleks kontrollida soojustuse seisukorda (ega soojustus pole märgunud, hallitama läinud). Soojustuse märgumise korral tuleb soojustus välja vahetada (märg soojustus ei ole enam soojapidav vaid soojusjuhtiv).
