## EKSPERTHINNANG

27. detsember 2018

| Kontrollitud hoone nimetus: | elamu |

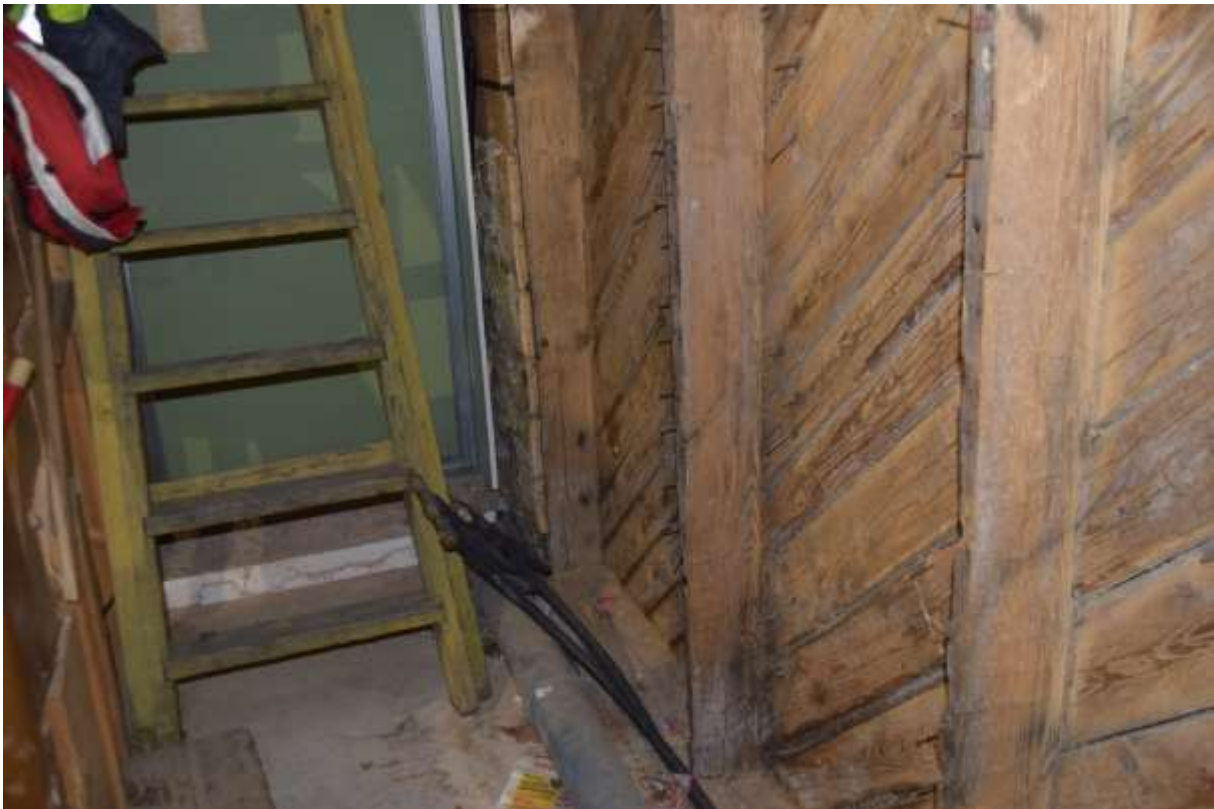
**Foto 1. Majavammi kahjustused koridori trepialuses osas (trepp teisaldatud)**

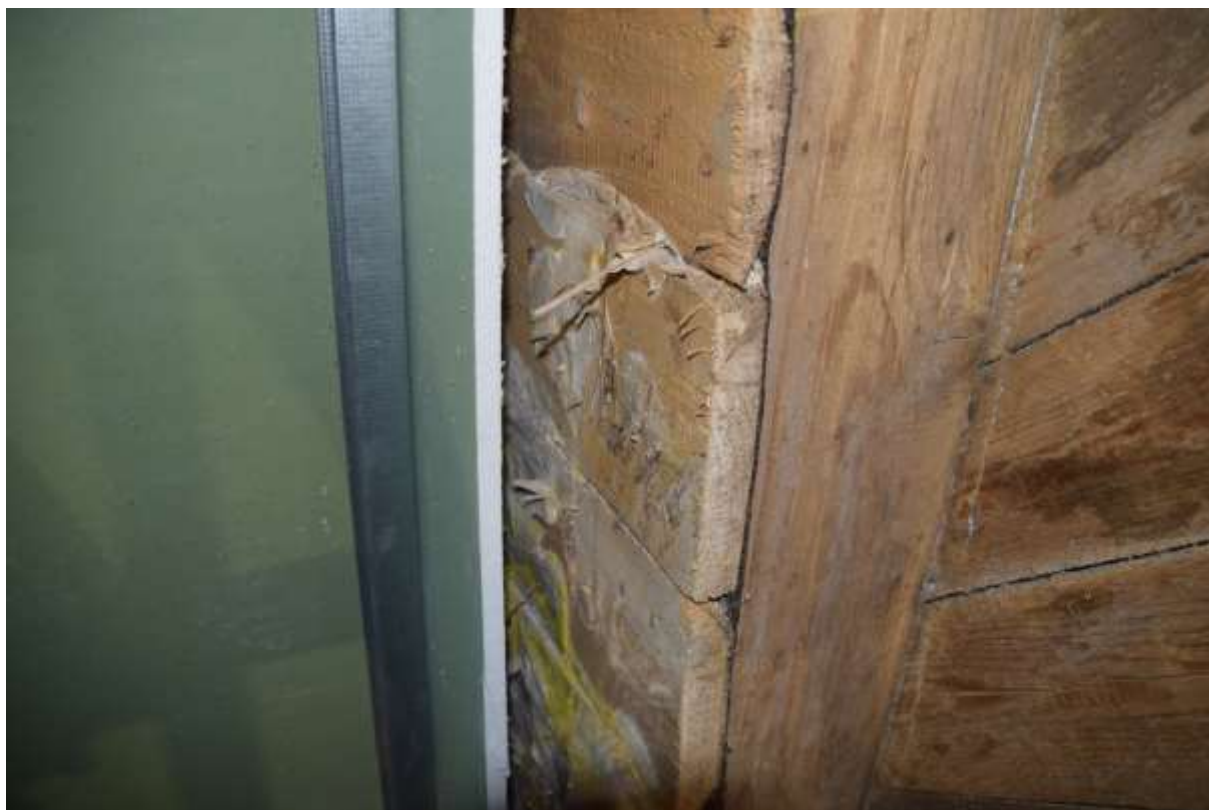
Foto 2. Majavammi kahjustus vannitoa otsaseinas koridori poolt vaadatuna

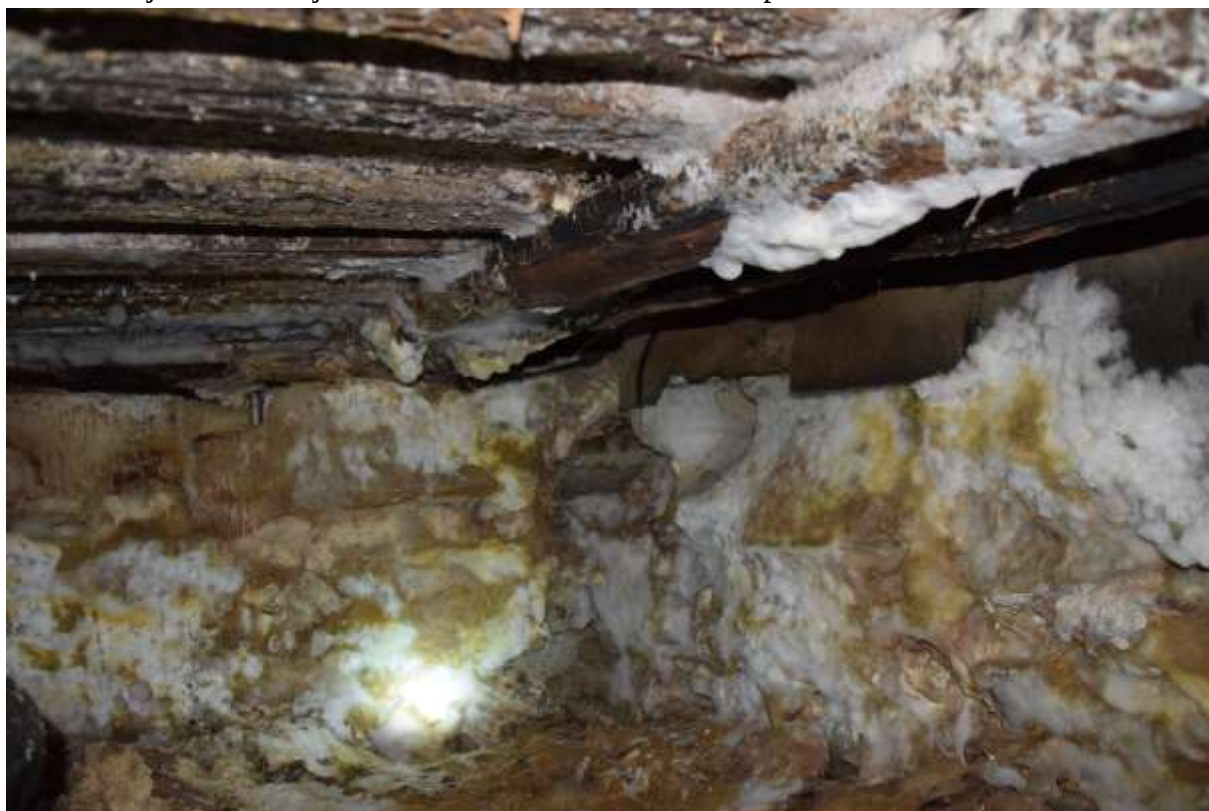
- Põrandakonstruktsioonides on kahjustatud alumine laudis (nn must laudis) ja põrandatalad. Vannitoa põrandal on betoonist osa valatud vana puitpõranda peale.

Foto 3. Majavammi kahjustus koridori põranda all

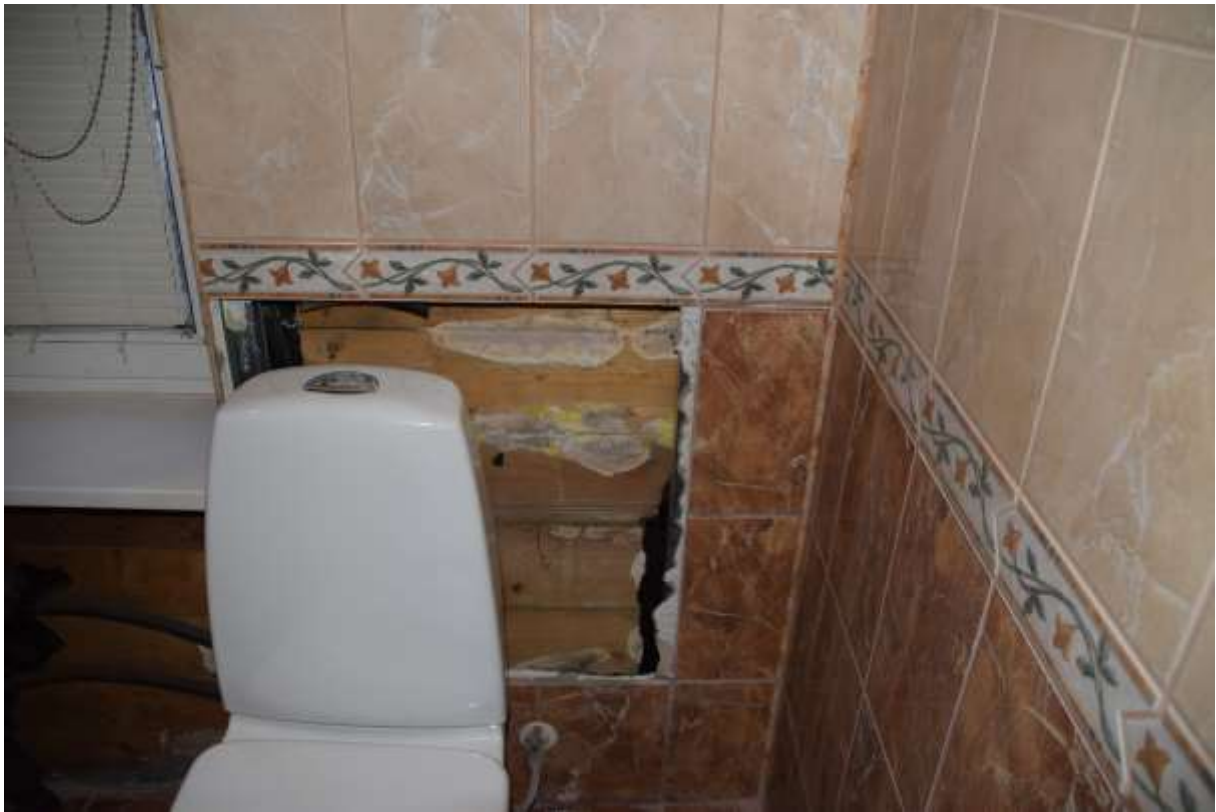
Foto 4. Majavammi viljakehad vannitoa otsaseinas WC poti taga

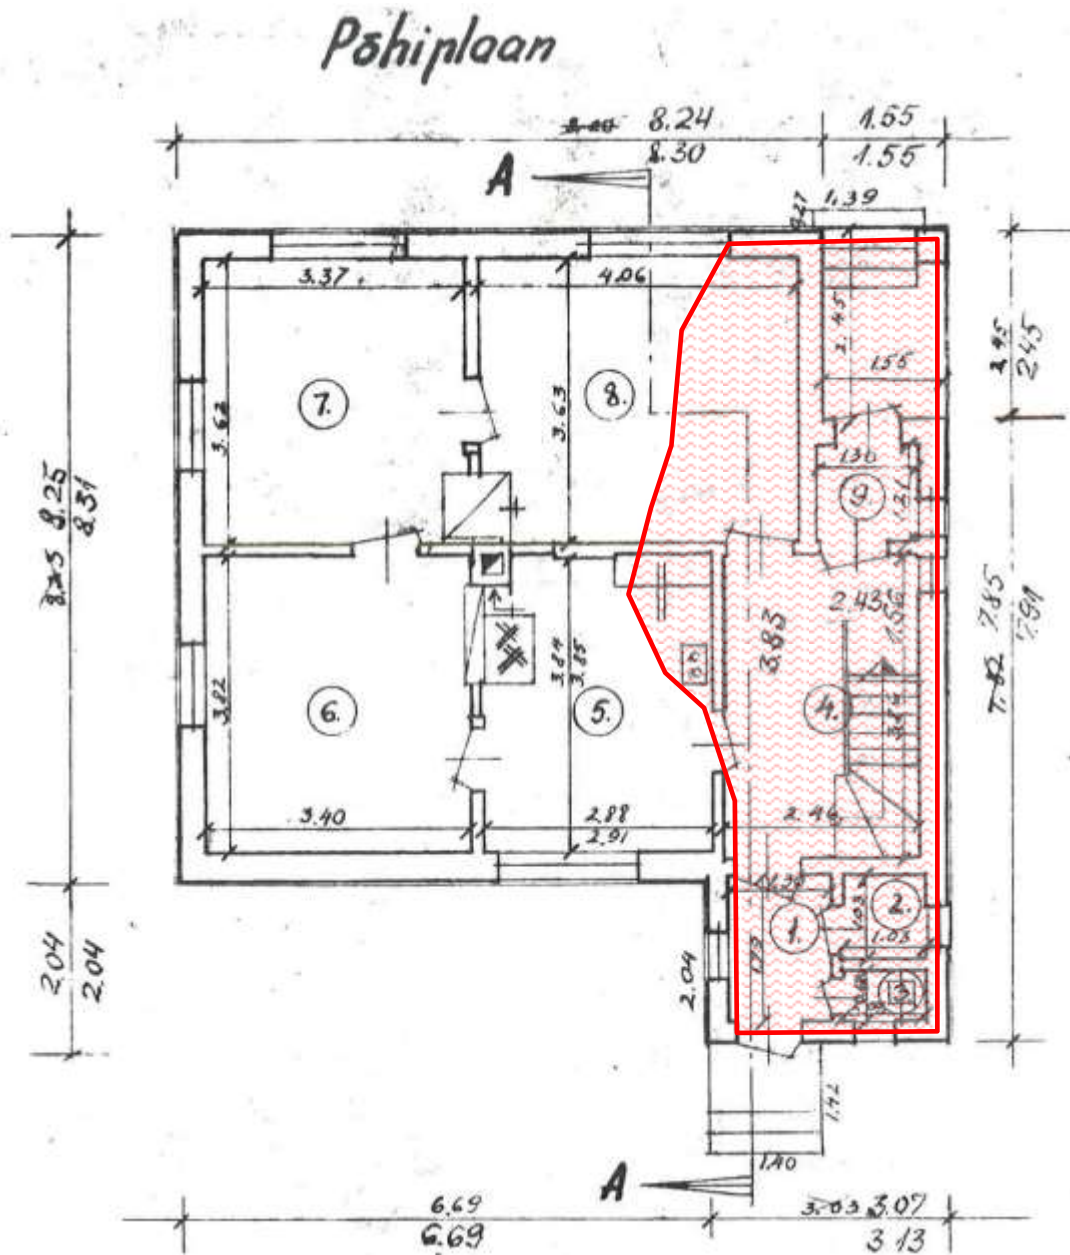
Joonis 1. Põhiplaan

- Hoone vasakpoolse osa (tänavalt vaadates) põrandakonstruktsioonid ja välisseina alumine osa kuni 1,5 m kõrguseni on kahjustatud majavammi poolt. Täpsem kahjustuspiirkond on toodud Lisas 2 joonisel 1.

- kahjustuspiirkond

- Kahjustuse likvideerimiseks vajalikud tegevused
    - Teisaldada kahjustatud põrandad täies mahu (sh vannitoa põranda betoneeritud ja plaaditud osa) Lisas 2 joonisel 1 toodud piirkonnas
