## TEHNILISE EKSPERTIISI AKT

Hoone aadress: Koidu tn. \_\_, Tallinn, Harjumaa

## **EHITUS-TEHNILINE ÜLEVAADE JA HINNANG** **korterelamule aadressil Koidu tn. \_\_, Tallinn / KORTERMAJA ÜLEVAATUSE AKT.**

# 16 krt-ga elamu tehnilise ülevaatus akt

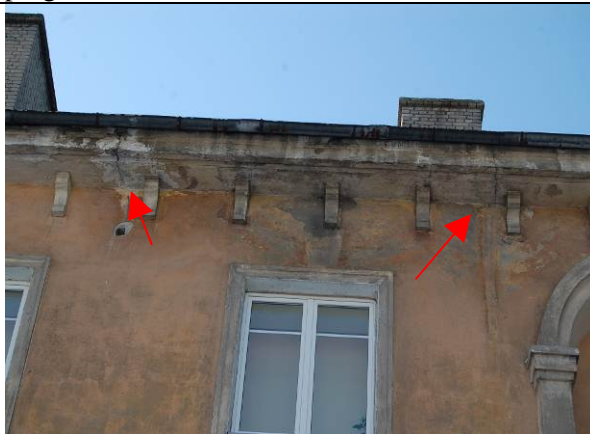
**Fotod nr. 3.**  
Räästa sõlm. Amortiseerunud rennid. On näha pragusid.

| <b>A25</b> | Räästakastid | Kivi | 3 | Ehitusaegne | Parandada praod, täita seguga ja krohvida võrkuga | J3 |

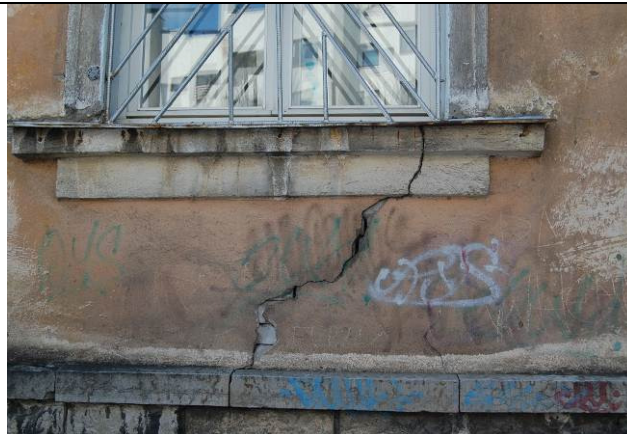
**Foto nr. 4.**  
Fassaadil on praod, mis on vaja remontida.

- võtta vana krohvikihhi maha
- täita pragusid
- lagunenu kohad remontida
- fassaadi seina on soovitatav krohvida kasutades armeerimisvõrku.
- värvida fassadiseinad.

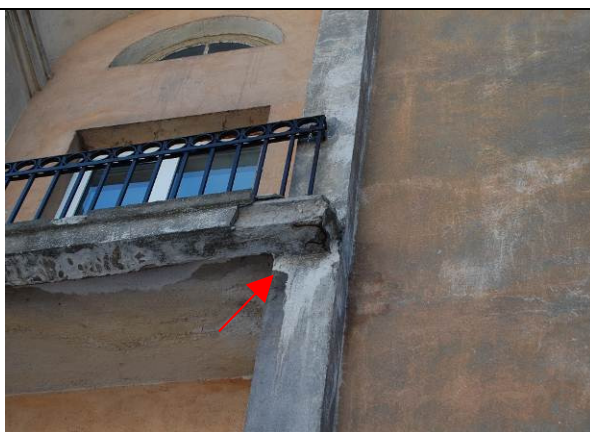
**Foto nr. 5.**  
Rõdud tuleb renoveerida.

**Piirdekstruktsioonid.** Rõdude piirded tuleb remontida– võtta maha vana krohvikihhi ja lagunenu osad. Metallpiirded tuleb maha võtta ning puhastada neid. Rõdude põrand tuleb remontida kasutades spetsiaalseid materjale ja renoveerimissüsteeme. Põrand tuleb katta hüdroisolatsiooniga. Peale seda tuleb piirded taastada. Soovitame remonditööde käigus paigaldada rõdudele tilganinaplekki.

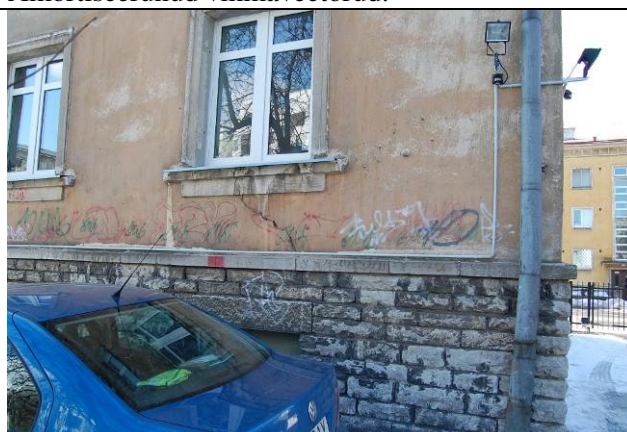
**Foto nr. 6.**  
Fassaadil on praod, mis on vaja remontida.  
Amortiseerunud vihmaveetorud.

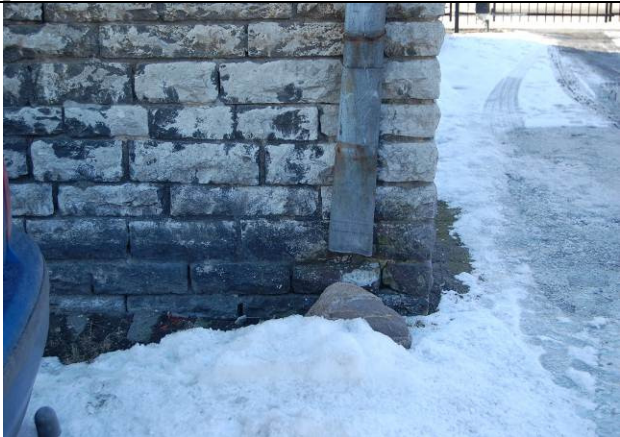
| <p><b>Foto nr. 7.</b><br/>Vihmavee torud vajavad vahetamist. Pandus puudub.</p> <p>7</p> | <p><b>Foto nr. 8.</b><br/>Amortiseerunud akna veeplekid</p> <p>8</p> |

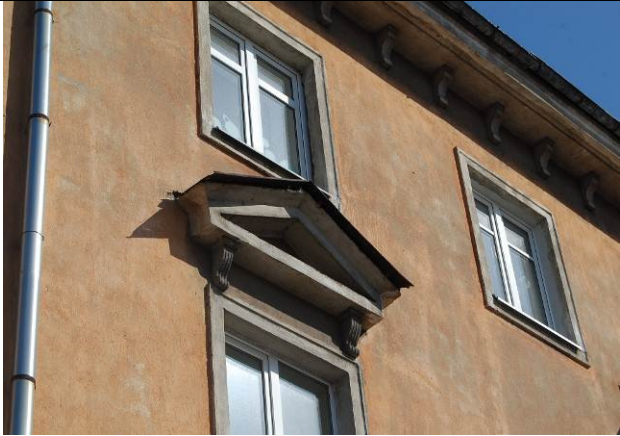
| <p><b>Foto nr. 9.</b><br/>Varikatuste plekk on kohati läbi roostetanud.</p> <p>9</p> | <p><b>Foto nr. 10.</b><br/>Trepikodade sisepääsude esitrepid on vaja renoveerida.</p> <p>10</p> |

| A | B | C | D | E | F | G |
|---|---|---|---|---|---|---|
| A10 | Varikatused | Plekk | 2 | - | Ehitada uus | J3 |

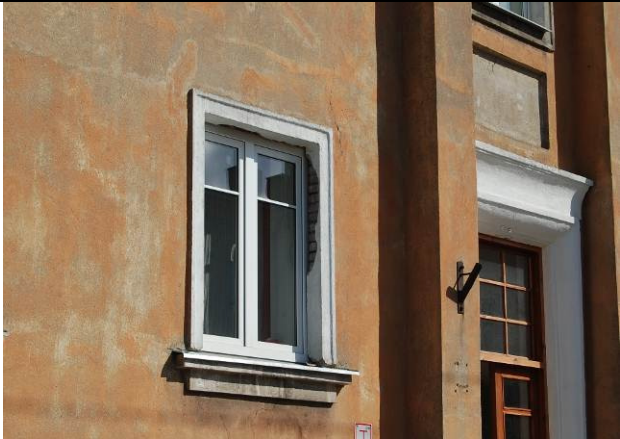
| <p><b>Foto nr. 11.</b><br/>On vaja tastada krohvitud akna paled.</p> <p>11</p> | <p><b>Foto nr. 12.</b><br/>Räästa sõlm. Amortiseerunud rennid. On näha pragusid.</p> <p>12</p> |

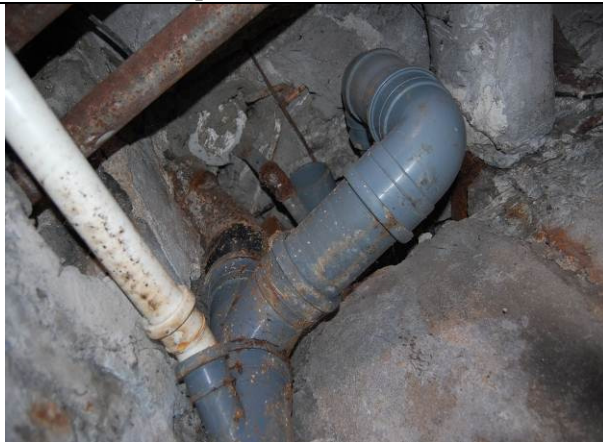
**Foto nr. 14**  
Kanalisatsiooni püstikud on osaliselt vahetanud.

**Olmekanaliseatsioon.** Vanad torud tuleks välja vahetada uute vastu (PVC). Põranda all olevaid torud tuleb asendada või puhastada.

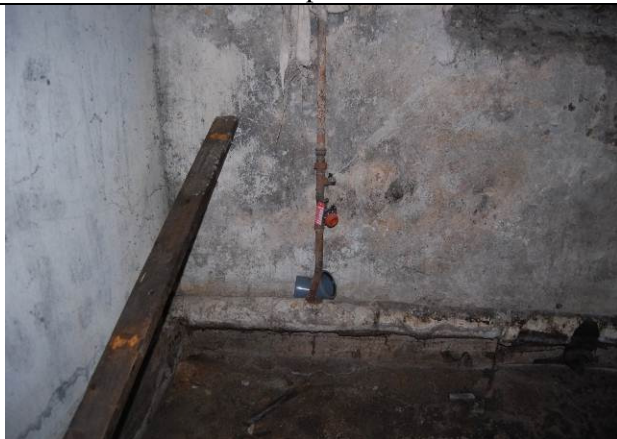
**Foto nr. 15.**  
Küte jaotustorud on vanad. Isolatsioon on amortiseerunud, osaliselt puudub.

| Küttesüsteem, kohtküte (elekter, korterite gaasikatlad) | | | | | | |
|---|---|---|---|---|---|---|
| C4 | Isolatsioon | Klaasvill | 1 | Amortiseerunud | Paigaldada isolatsioon (näit. "Paroc" 50 mm fooliumiga) | J2 |

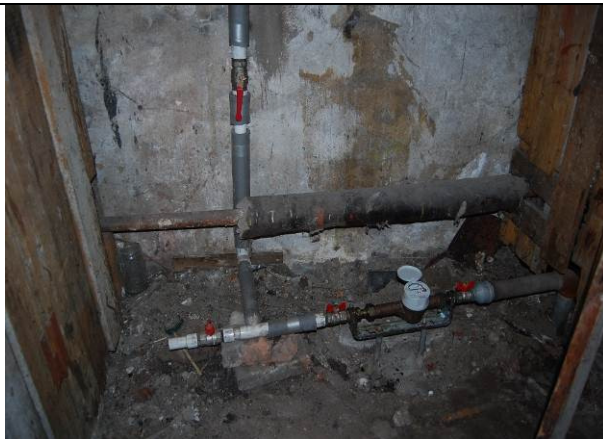
**Foto nr. 16.**  
Veesõlm. Veetorude isolatsioon on vaja vahetada.

**Veetorustik.** Külma vee magistraaltorudele tuleb paigaldada fooliumiga isolatsioon paksusega 50 mm.

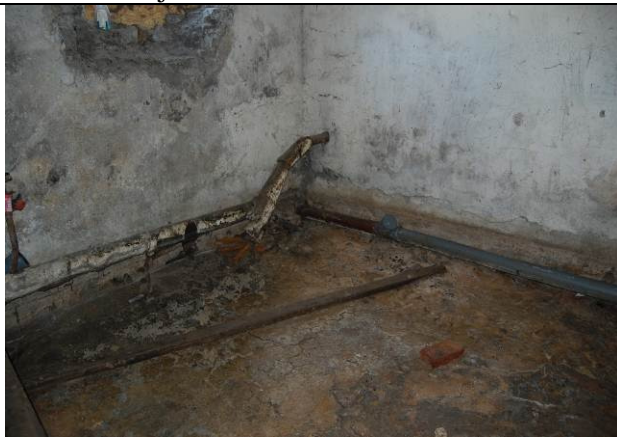
**Foto nr. 17.**  
Põrand on vaja betoneerida.

| A | B | C | D | E | F | G |
|---|---|---|---|---|---|---|
| A5 | Keldri põrand | Betoon/Muld | 2 | Ehitusaegne | Betoneerida<br>keldripõrand | J4 |

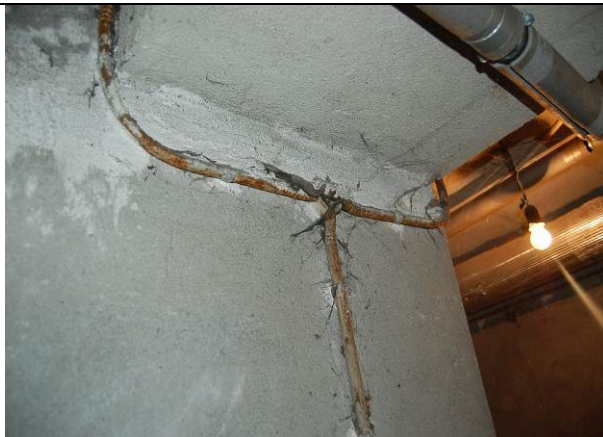
**Foto nr. 18.**  
Elektrisüsteem on amortiseerunud.

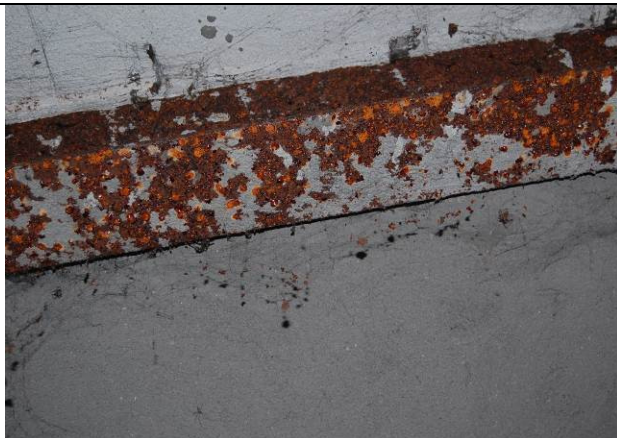
**Foto nr. 19.**

Roostetanud metallosad on vaja puhustada ja värvida.

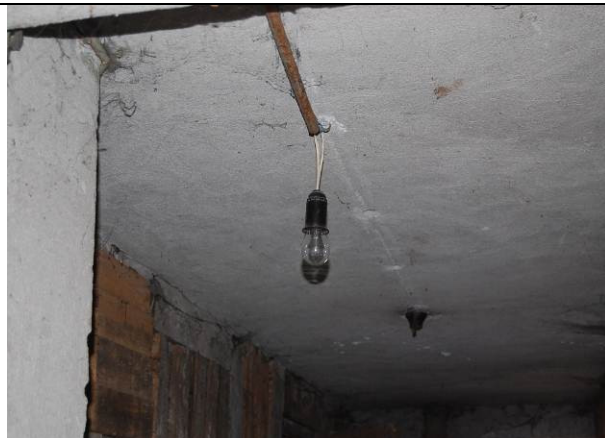
**Foto nr. 20.**

Elekrisüsteem on amortiseerunud.

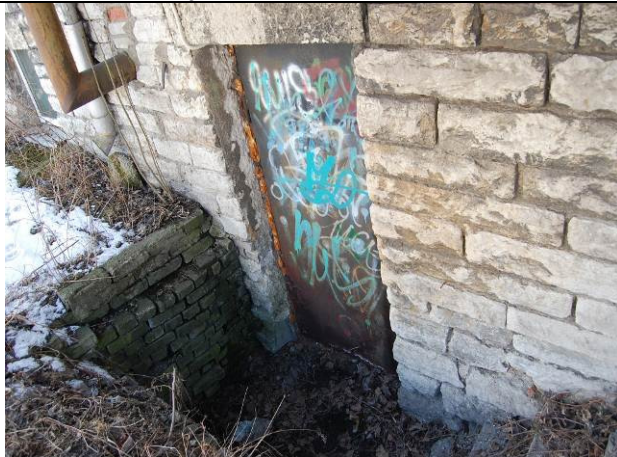
**Foto nr. 21.**

Keldri ukseid vajavad vahetamist.

| A | B | C | D | E | F | G |
|---|---|---|---|---|---|---|
| A6 | Keldri ukсед | Metall/Puit | 3 | Ehitusaegne | Paigaldada uued | J5 |

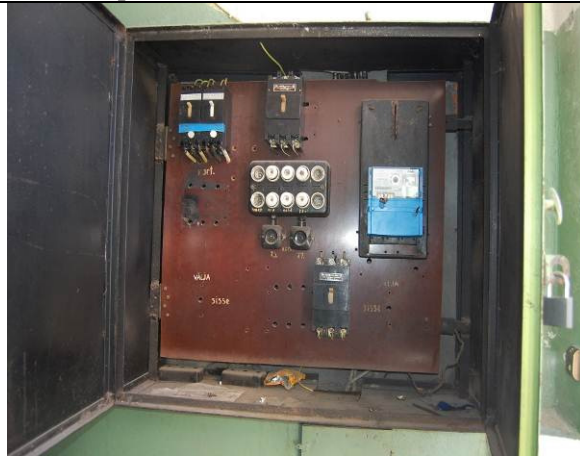
**Foto nr. 22.**

Elektrikilp.

| Elektrisüsteem | | | | | | |
|---|---|---|---|---|---|---|
| B1 | Peakilp | Metall | 2 | Ehitusaegne | Välja vahetada | J2 |

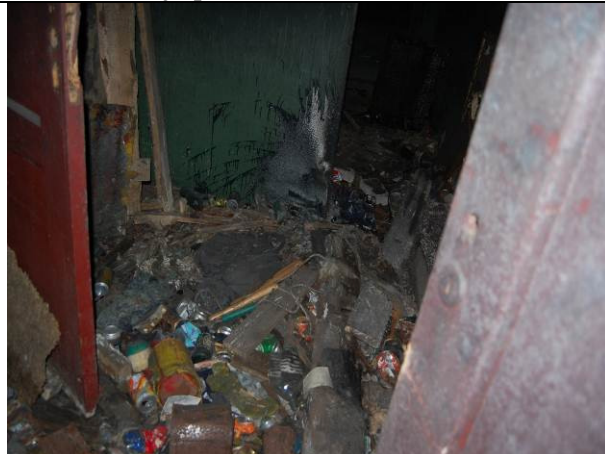
**Foto nr. 24.**

Keldris on vaja prahti koristada.

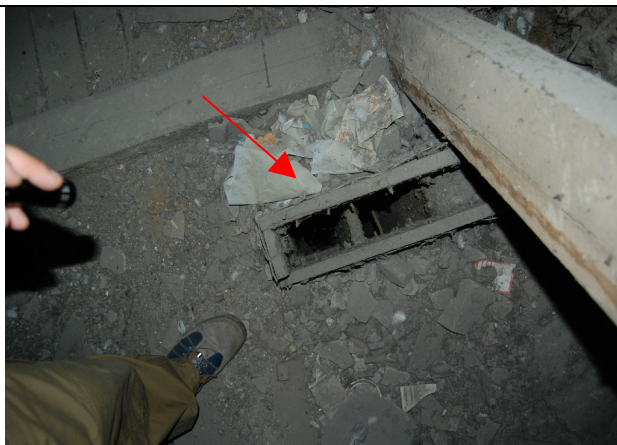
**Foto nr. 19.**

Pööningul puit lõõrid parandada.

Õhu takistusteta tsirkuleerimiseks korteris peavad tubade vahelised ukse ning tualettruumi ja ka vannitoa ukse olema lävepakkudeta või omama allosas reste. Ülemistel korrustel on soovitatav ventilatsiooni toimimise parandamiseks paigaldada kanalisatsioonides telgventilaatorid tootlusega 72 m<sup>3</sup>/tunnis. Kuid paigaldatud ventilaatorid peavad praktiliselt pidevalt töötama. Samuti tuleb õhu normaalse tsirkulatsiooniks keldriruumides paigaldada õhu juurdevoolu klapiid. Pööningul ventilatsiooni puitkastid tuleb taastada.

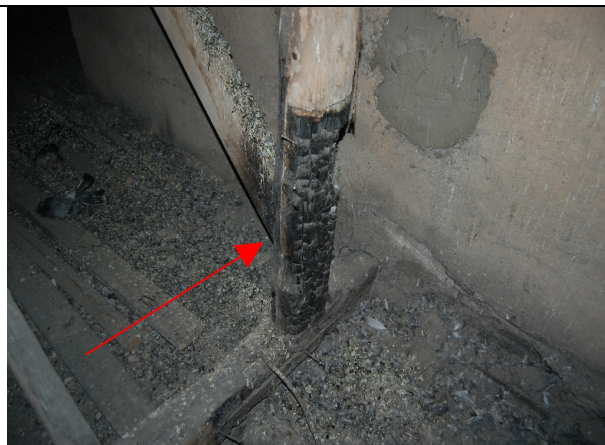
**Foto nr. 20.**

On vaja tugevdada või vahetada kahjustanud osad.

| <b>A22</b> | Katuse kandetarindid | Puit | 4 | Ehitusaegne | Kohati on vaja tugevdada või vahetada | J3 |

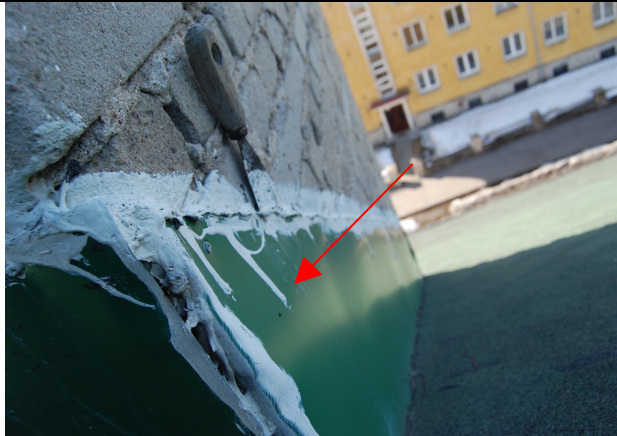
**Foto nr. 21.**

Liiteplekkid on vaja parandada.

| <b>A27</b> | Katteplekid katusel | Metall | 4 | Vahetatud | Parandada ventilatsioon korstende liiteplekkid | J3 |

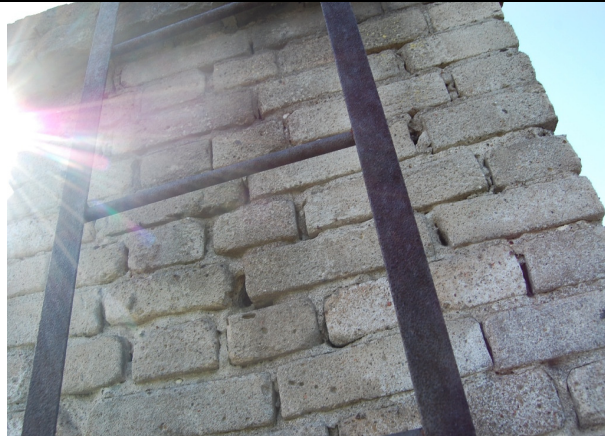
**Foto nr. 22.**

Korstende vuugid on vaja tihendada.

| <b>A28</b> | Korstnad | Tellis | 3 | Ehitusaegsed | Parandada vuugid | J3 |

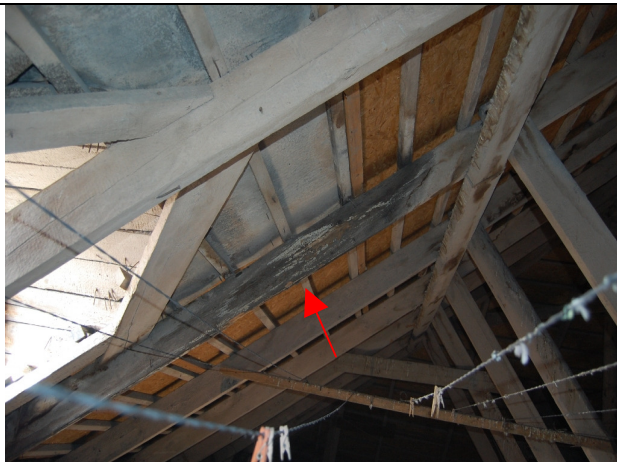
**Foto nr. 23.**

On vaja tugevdada või vahetada kahjustanud osad.

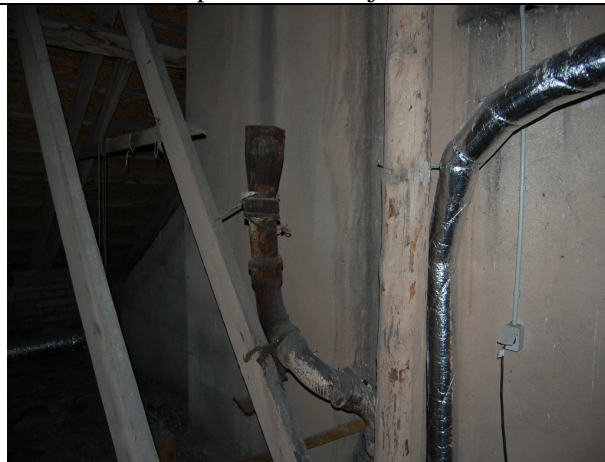
**Foto nr. 24.**

Kanaliseatsiooni püstikud on vaja viia katusele.

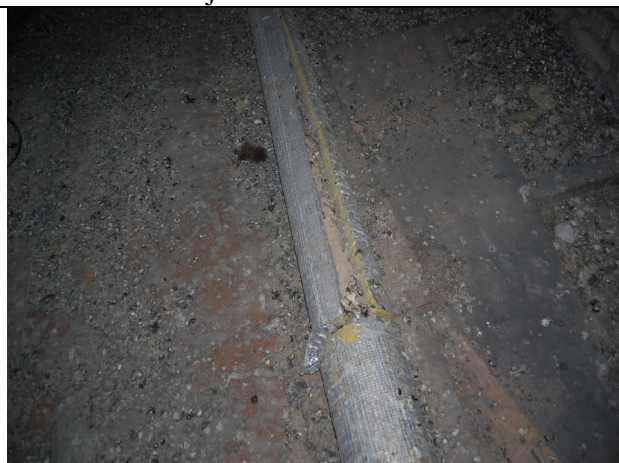
**Foto nr. 19.**

Isolatsioon on vaja isoleerida.
