## Vigade määritlus EN 13508-2 järgi

Projekti tunnus :  
Mäe tn \_\_, Kunda- 25.10.2016

# VAATLUSRAPORT

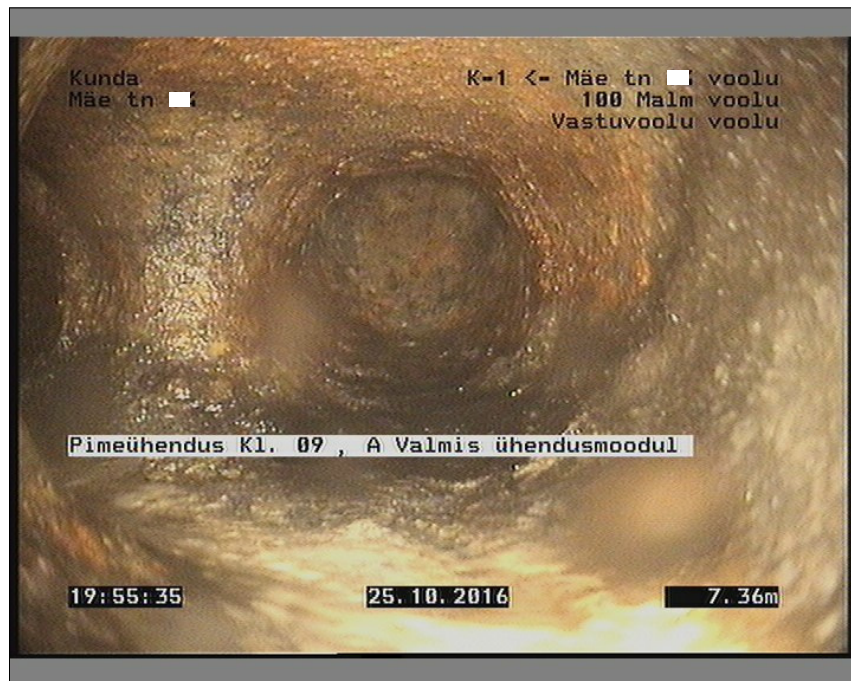
Pilt: Mäe tn \_K-1\_1\_2\_A.JPG  
7,36m, Pimeühendus Kl. 09 , A Valmis ühendusmoodul

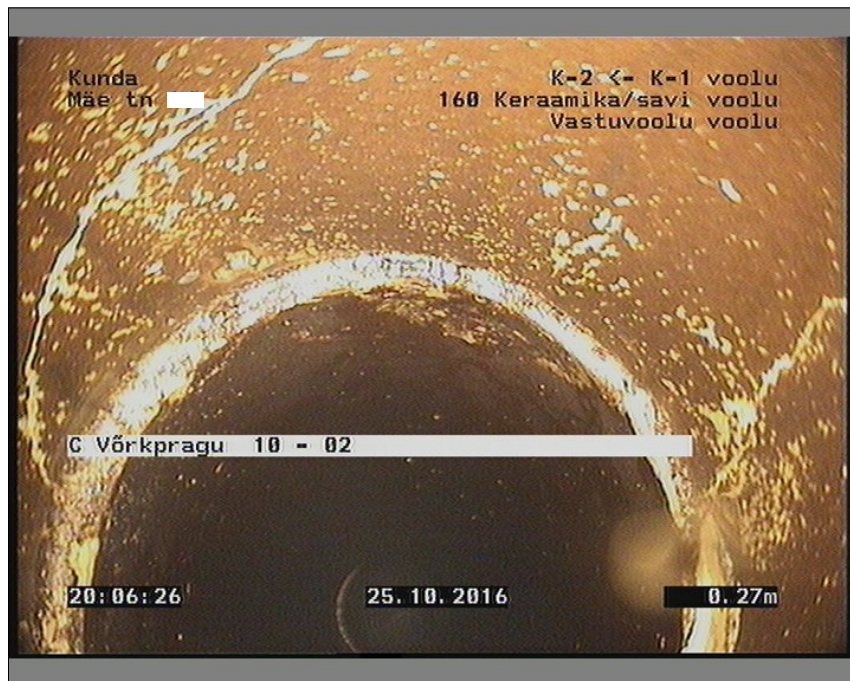
Pilt: K-1\_K-2\_2\_2\_A.JPG  
0,27m, C Võrkpragu 10 - 02

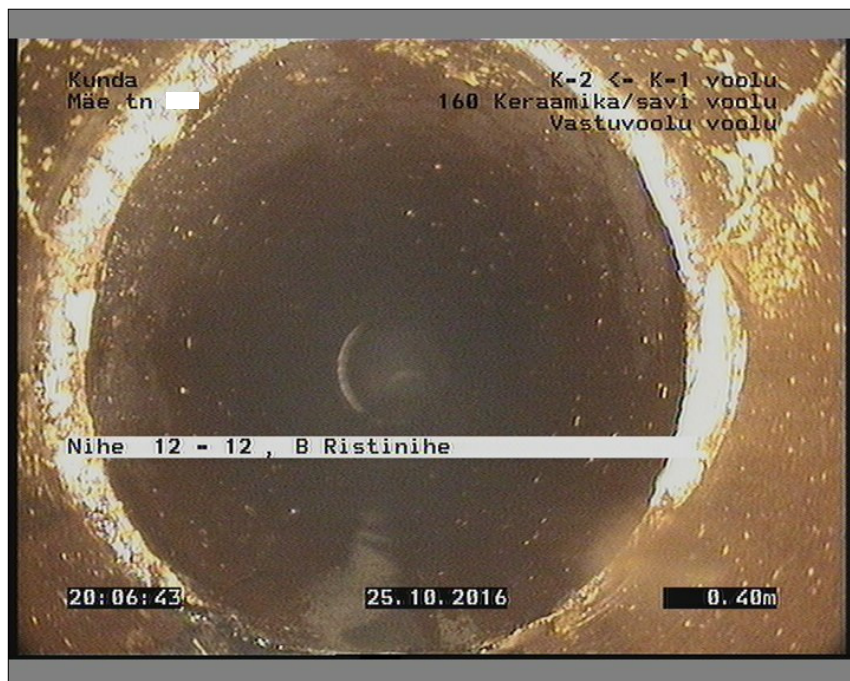
Pilt: K-1\_K-2\_2\_3\_A.JPG  
0,4m, Nihe 12 - 12 , B Ristinihe

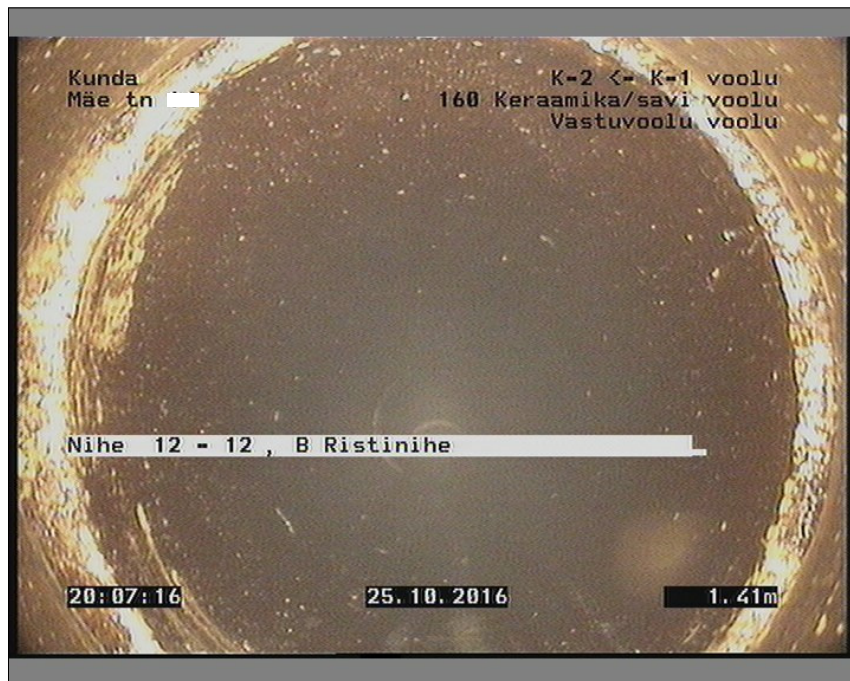
Pilt: K-1\_K-2\_2\_4\_A.JPG  
1,41m, Nihe 12 - 12 , B Ristinihe

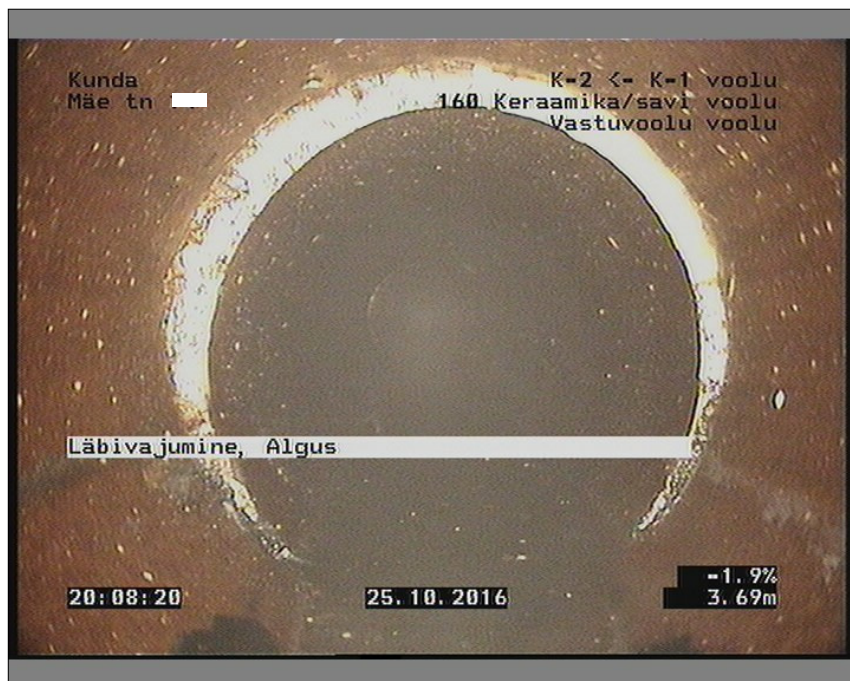
Pilt: K-1\_K-2\_2\_5\_A.JPG  
3,69m, Läbivajumine, Algus

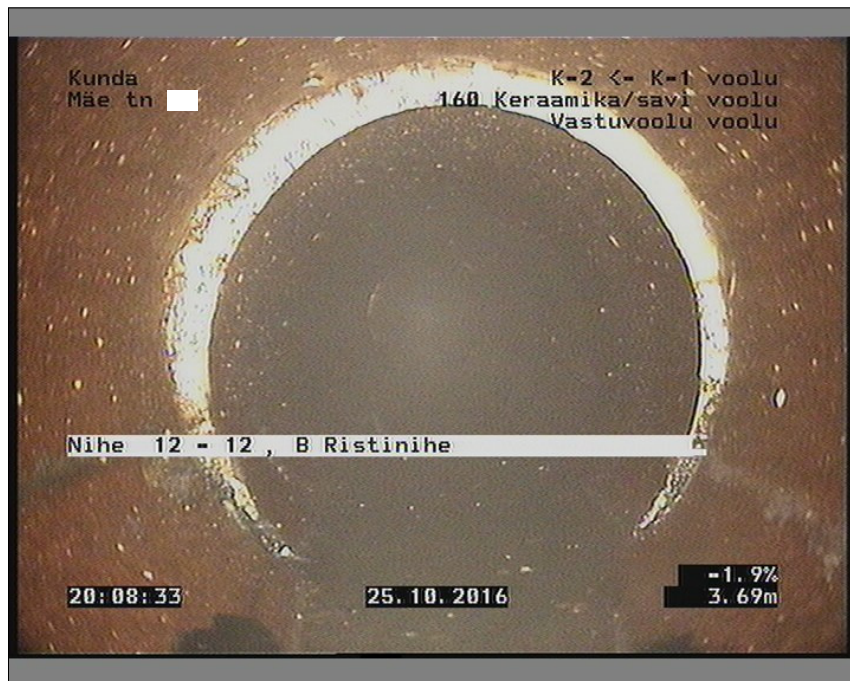
Pilt: K-1\_K-2\_2\_6\_A.JPG  
3,69m, Nihe 12 - 12 , B Ristinihe

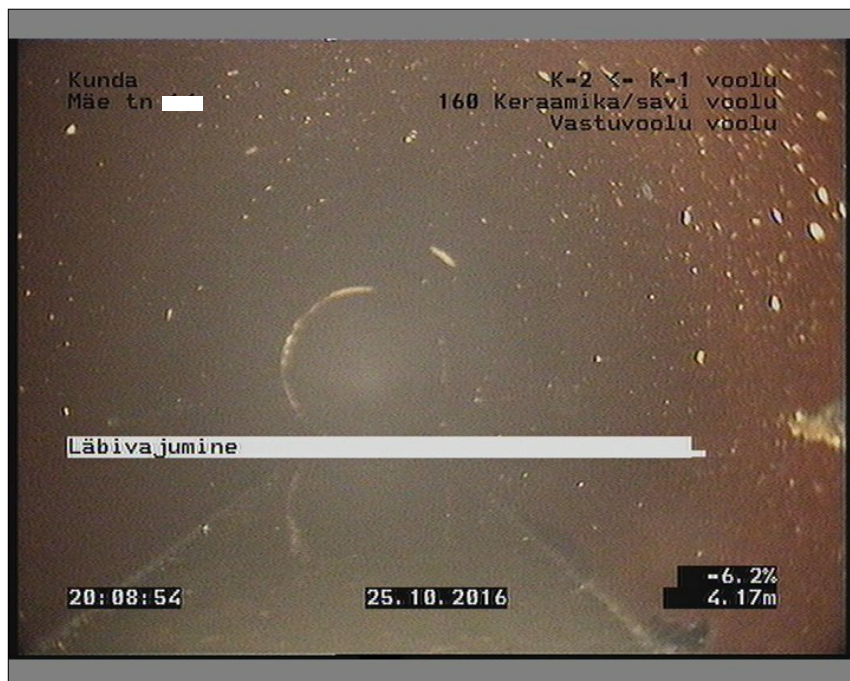
Pilt: K-1\_K-2\_2\_7\_A.JPG  
4,16m, Läbivajumine

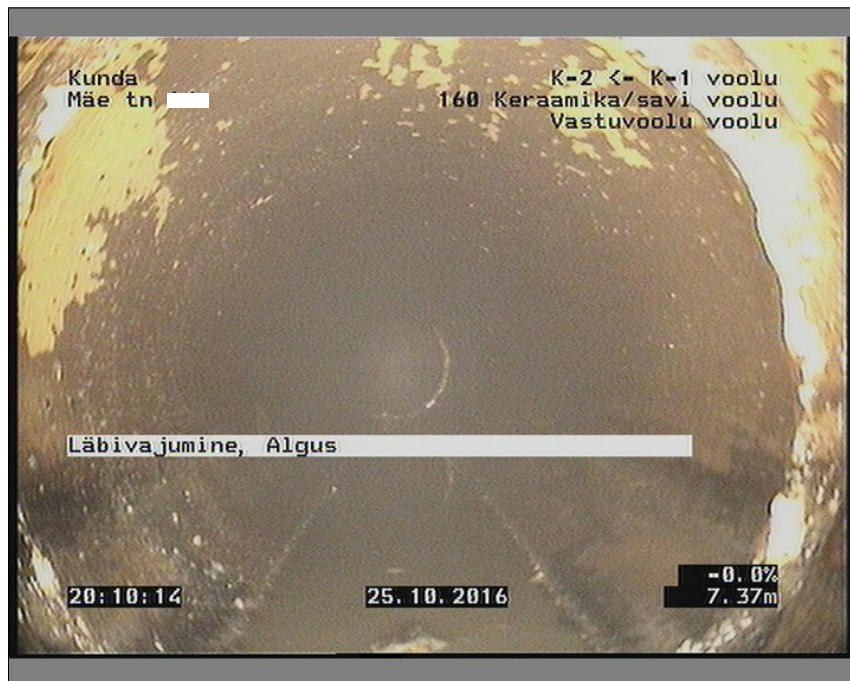
Pilt: K-1\_K-2\_2\_9\_A.JPG  
7,37m, Läbivajumine, Algas

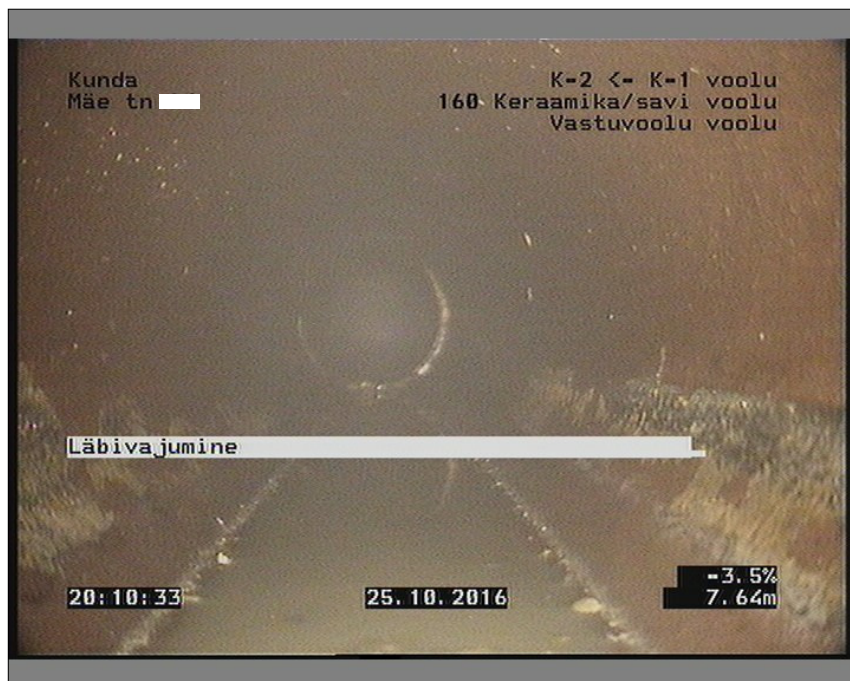
Pilt: K-1\_K-2\_2\_10\_A.JPG  
7,64m, Läbivajumine

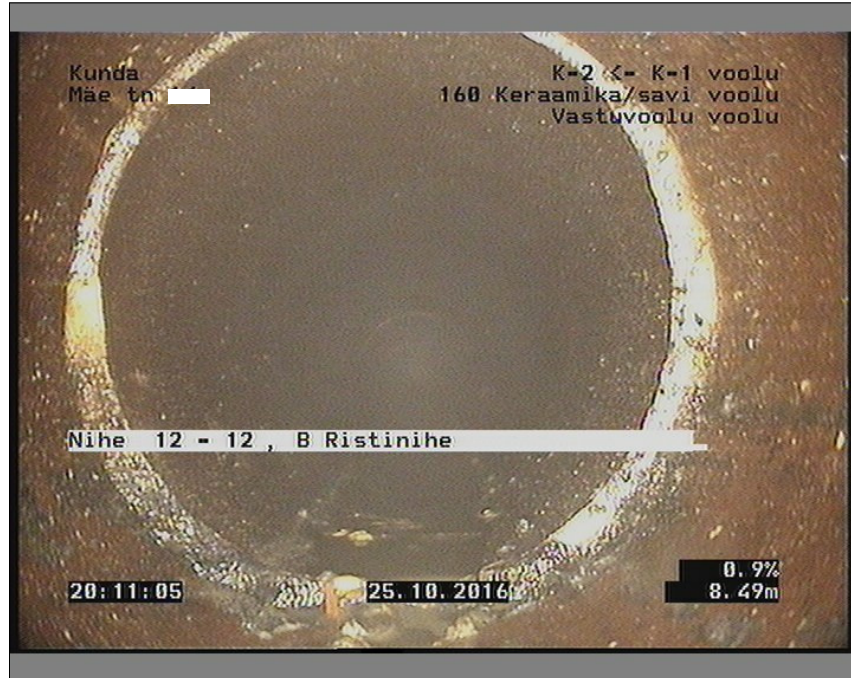
Pilt: K-1\_K-2\_2\_12\_A.JPG  
8,49m, Nihe 12 - 12 , B Ristinihe

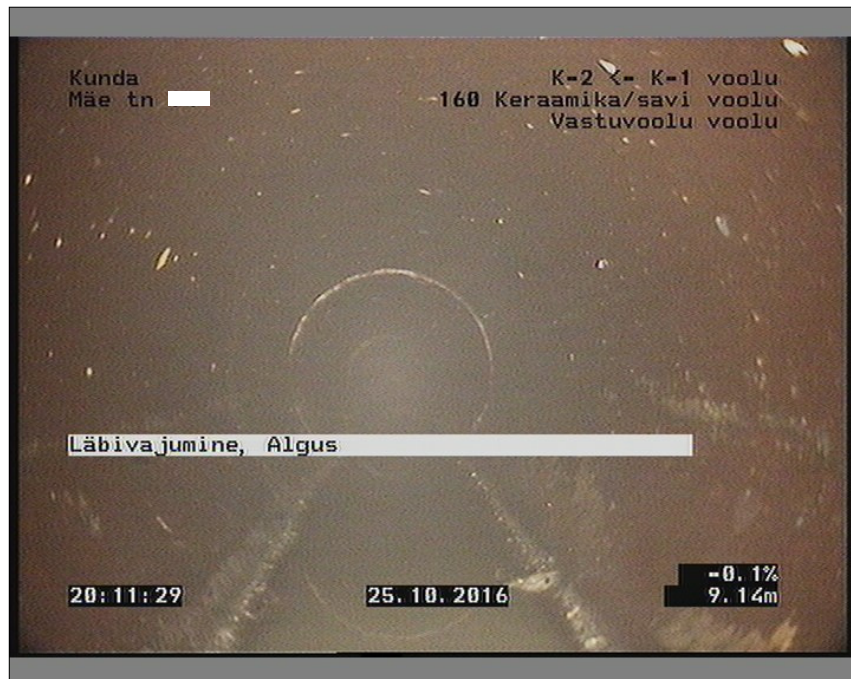
Pilt: K-1\_K-2\_2\_13\_A.JPG  
9,13m, Läbivajumine, Algus

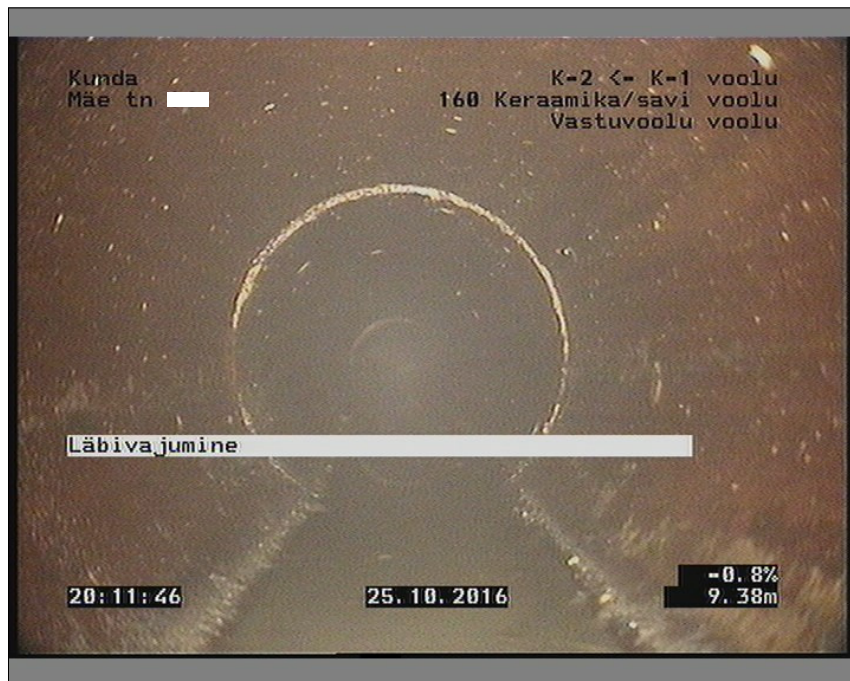
Pilt: K-1\_K-2\_2\_\_A.JPG  
9,38m, Läbivajumine

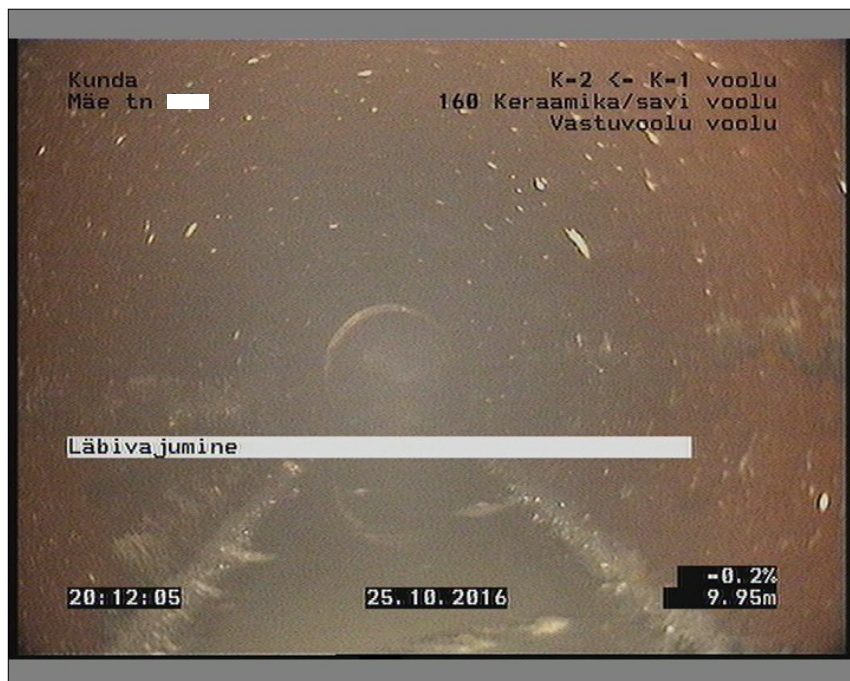
Pilt: K-1\_K-2\_2\_15\_A.JPG  
9,95m, Läbivajumine

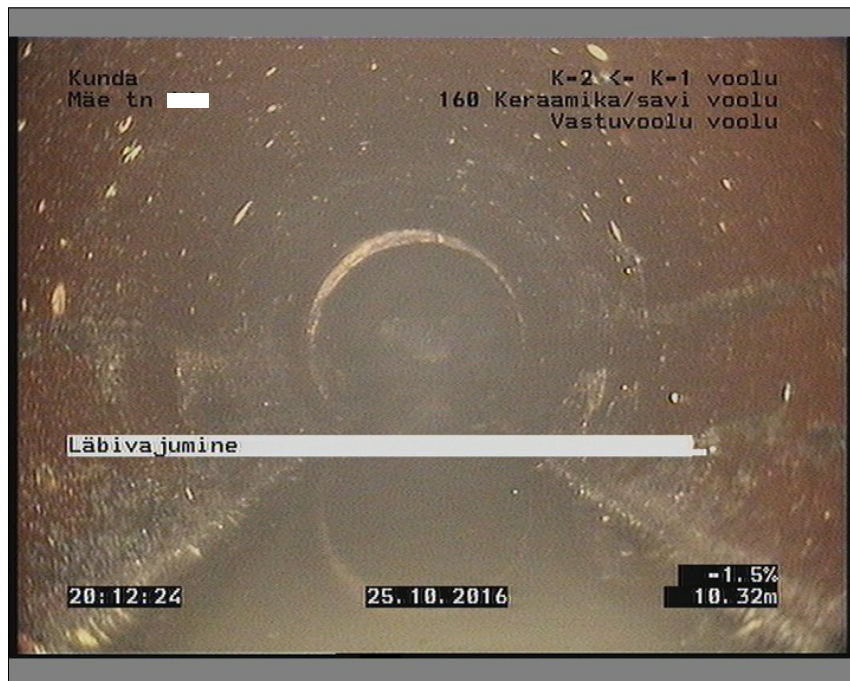
| 1:90 | m. | % | Tähelepanek | Hinne |
|---|---|---|---|---|
| | 10.32 | 3 | Läbivajumine | 2 |

Pilt: K-1\_K-2\_2\_16\_A.JPG  
10,32m, Läbivajumine

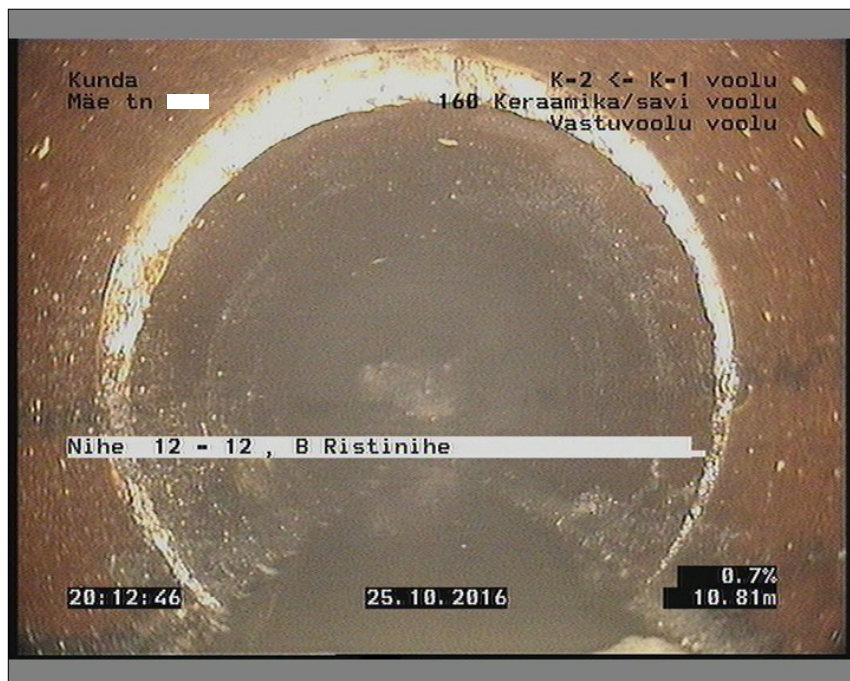
| 1:90 | m. | % | Tähelepanek | Hinne |
|---|---|---|---|---|
| | 10.81 | | Nihe 12 - 12 , B Ristinihe | 2 |

Pilt: K-1\_K-2\_2\_17\_A.JPG  
10,81m, Nihe 12 - 12 , B Ristinihe
