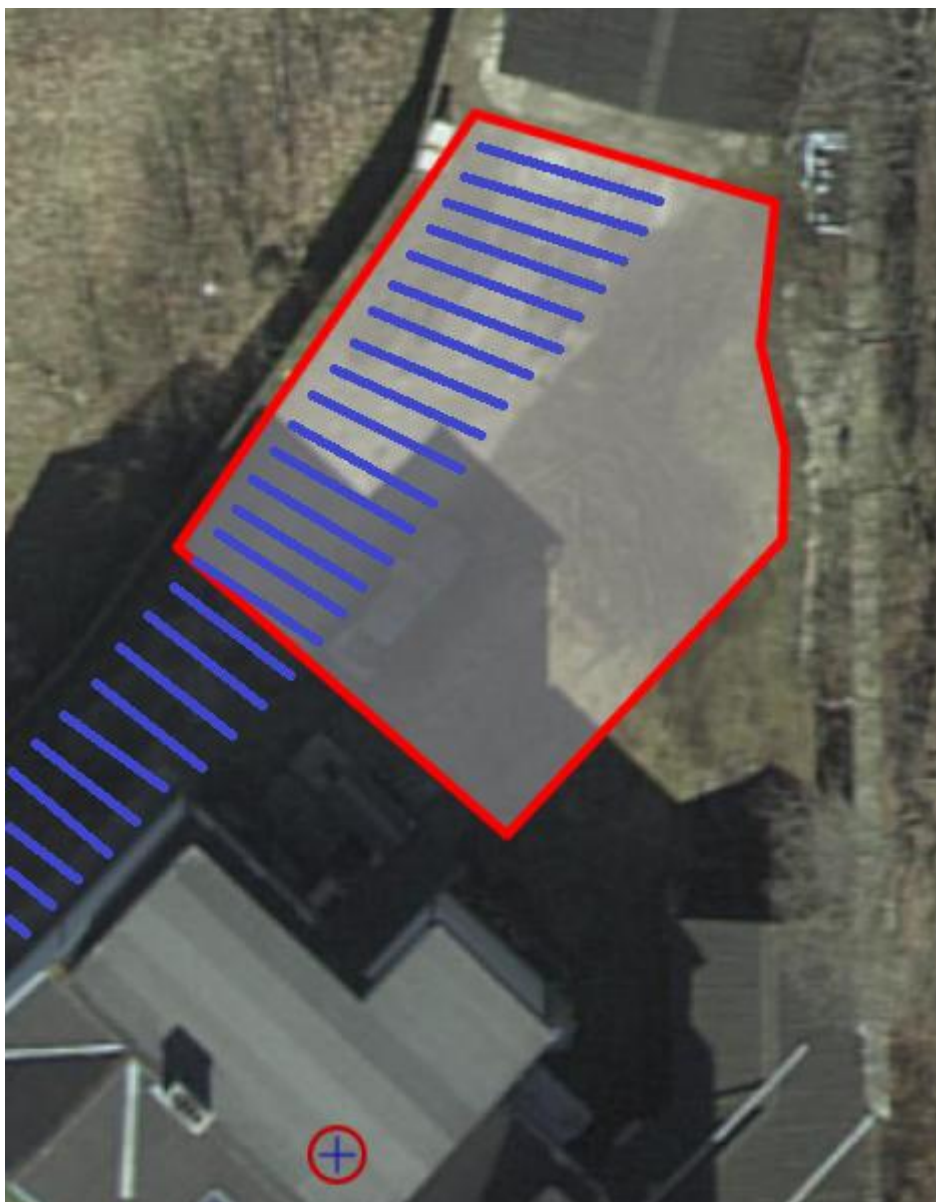
Pildil on joontega ära märgitud sissesõidutee hoovi. Tegemist on freesasfaltiga, mis on mõnest kohast kulunud ja seetõttu ka lohku vajunud. Sellest paremal pool paikneb kunagine muruplats, mis on tänaseks muutunud autode parkimise jaoks aga liiga mudaseks. Pinnase koorimist võiks teostada mullase pinna alal, tee peal sobiks lihtsalt madalamate kohtade täitmine.
