**KABERNEEME KÜLA, JÕELÄHTME VALD, HARJUMAA**

**EKSPERTARVAMUS**

**Tartus, 12. aprill 2019**

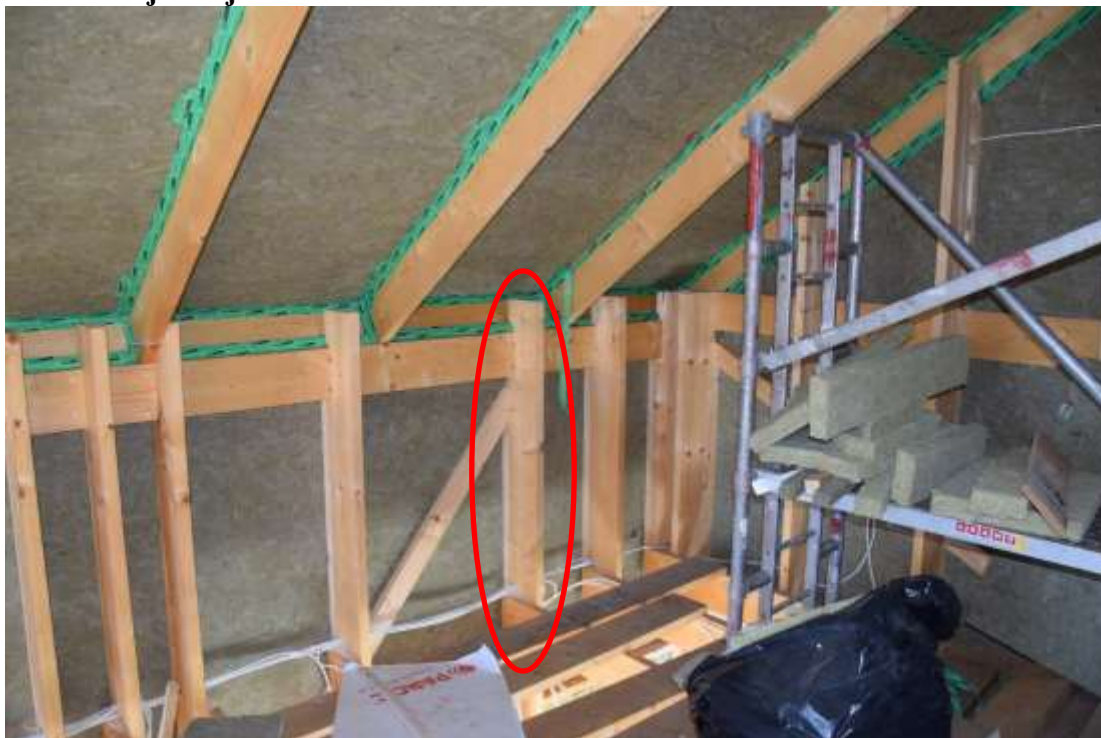
Seinakarkassi postide sammuks võeti 650 mm (reaalolukorras mõõdetud), seinaposti ristlõikeks 50x200 mm ning posti konsooles osa pikkuseks 1150 mm. Arvestama peab asjaoluga, et tagumises osas on ühes kohas seinaposti samm 850 mm (foto 1), vasakpoolsel küljel on seinapostide konsooles osa alumises otsas nõrgestus 50 mm freesitud ava (foto 2) ning akna kohal on seinapostid katkestatud (foto 3).

Teostatud arvutused näitasid, et seinapostid võtavad üldjuhul vastu katuselt tulevat horisontaalset (laialilükkavat) koormust. Välja arvatud kolmel erijuhtumil, mis on

Foto 1. Seinakarkassi tagumises osas on ühes piirkonnas posti sammuks 850 mm

- Tagumises osas on ühes kohas seinaposti samm 850 mm, selles piirkonnas on vajalik lisada tagakülje poolsele postile kõrvale lisaelement 50x500 mm, mis siduda olemasoleva elemendiga. Fotol 1 on tugevdatav post märgitud. Tugevdama peab ka vastasküljel paikneva posti.

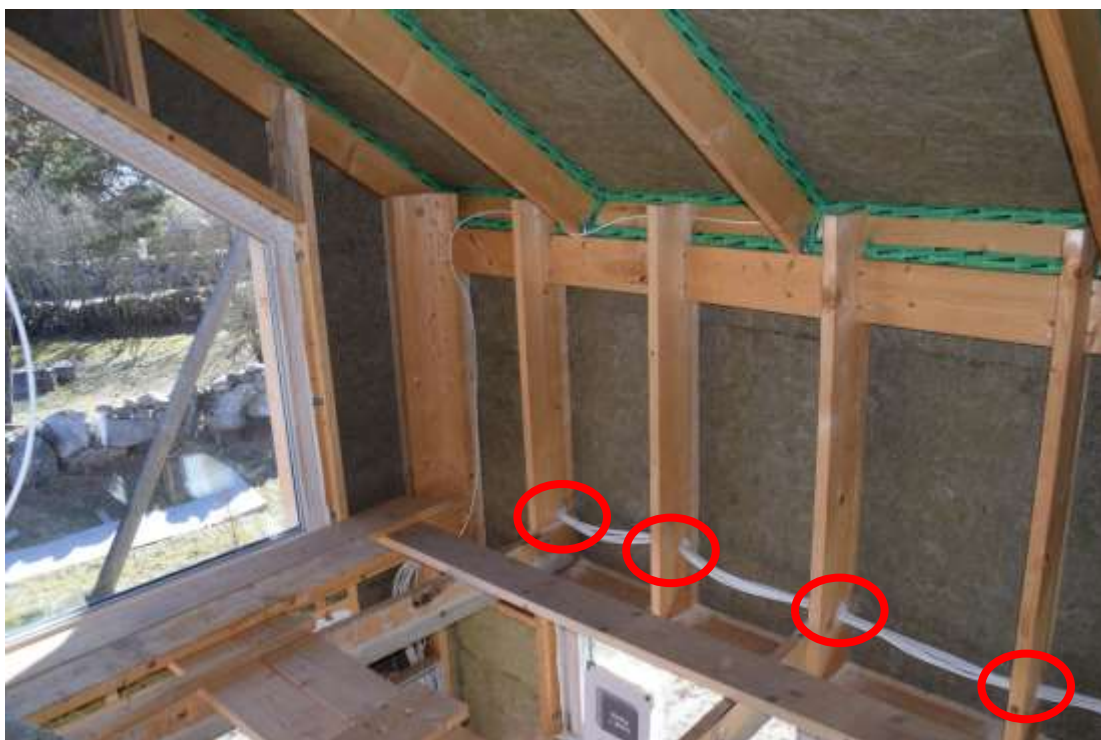
Foto 2. Posti alumises osas on nõrgestus (freesitud kaabliava) 50 mm

- Vasakpoolisel küljel on seinapostide konsooles osa alumises otsas nõrgestus 50 mm (foto 2). Nende nõrgestuste piirkonda peab paigaldama metallplaadid (igale postile mõlemale küljele) posti freesitud avast sissepoole.

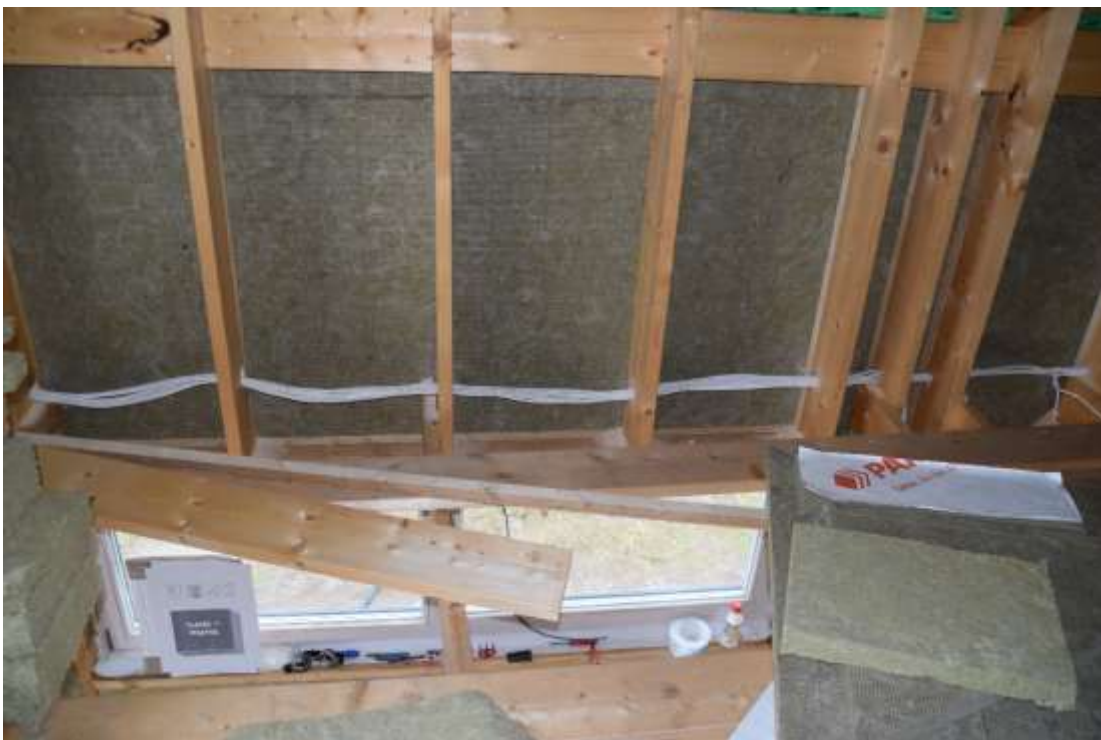
Foto 3. Akna kohal on seinapostid katkestatud

- Akna kohal on seinapostid katkestatud (foto 3). Selles piirkonnas on vajalik kanda postidest tulev paindemoment läbi akna kohal oleva horisontaalse vöö kanda kõrvalolevatele postidele. Selleks on vajalik tugevdada vöö, lisades sinna horisontaalselt 50x200 mm elemendid postide vahele, kinnitada postide ja vöö ühenduskohad armeeritud metallnurkadega (siseküljel) ning lisada akna kõrval paiknevatele postidele tugevdused 50x200 mm kogu posti pikkuses.

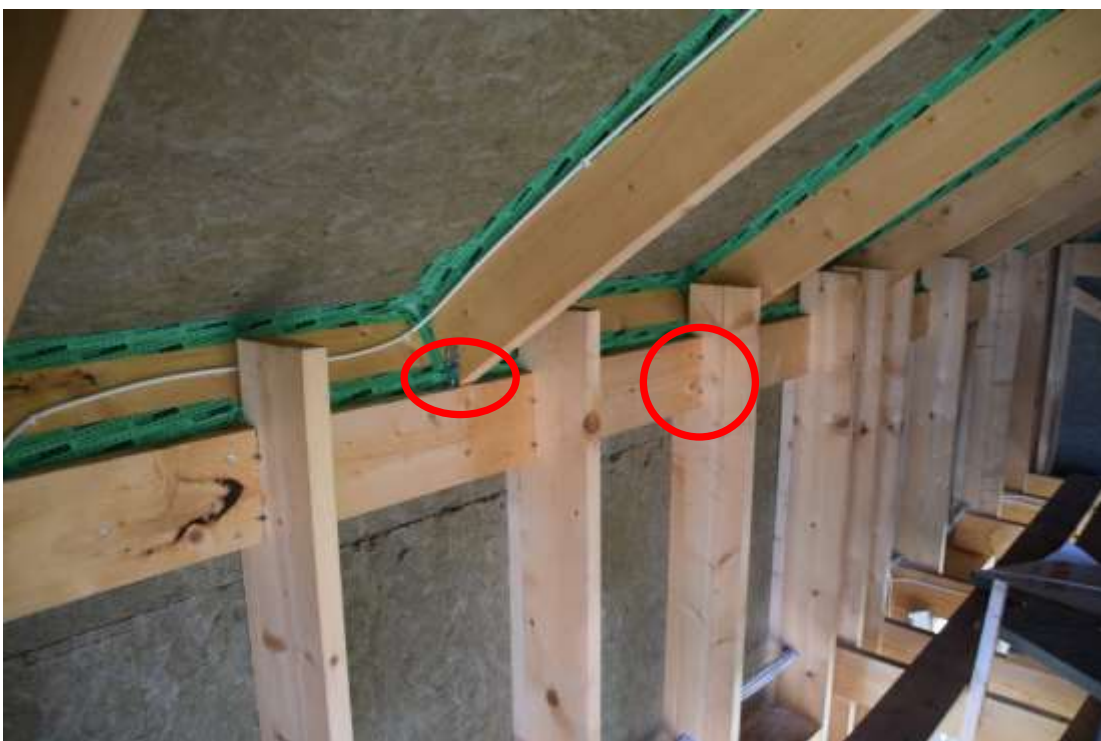
Foto 4. Tugevdamist vajavad sõlmed

- Paigaldada metallnurgad 125° sarika ja ülemise vöö ühenduskohta sarika siseküljele (foto 4).
- Paigaldada armeeritud metallnurgad 90° ülemise vöö ja posti ühenduskohta (foto 4). Juhul kui sarikas on posti kõrval, siis ühendada sarikas otse postiga.
- Paigaldada lisakinnitused (kruvid) pennide ja ülemiste sarikaühenduste piirkonda (foto 5).
- Paigaldada lisalaetalad hoone esimesse ossa. Trepiava piirkonnas vekseldada laetalad (kanda koormus trepiava kõrvaltaladele). NB! Arhitekt peab projekteerima trepiava (mõõtmed)!!

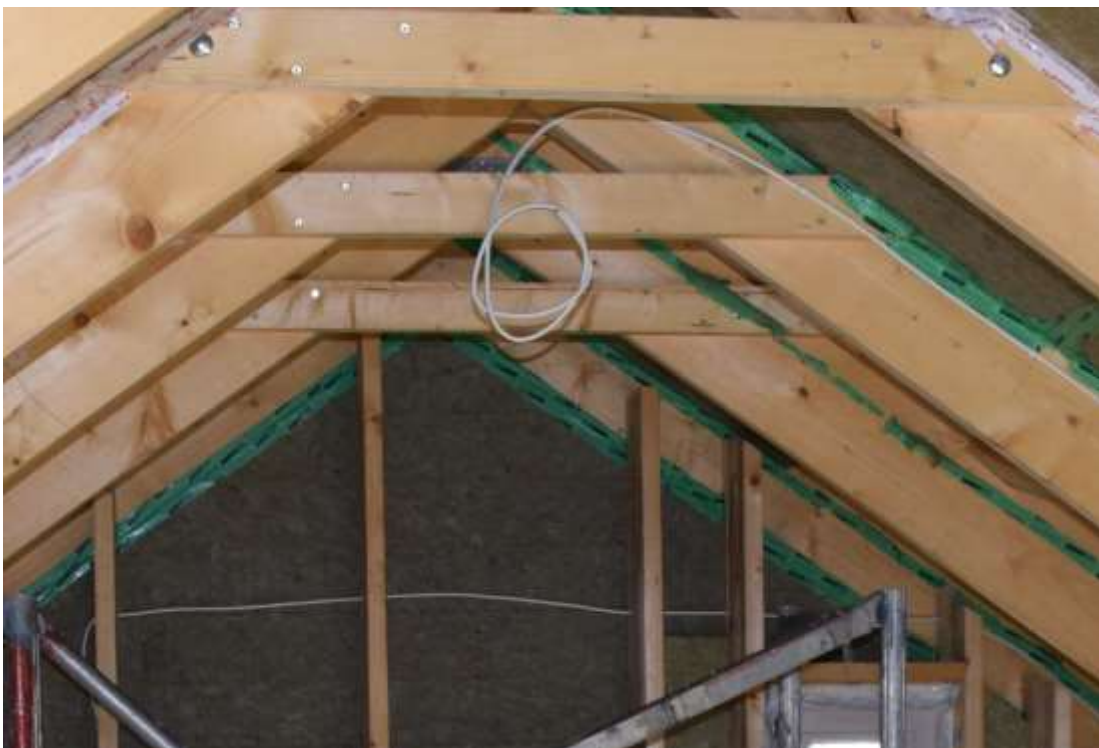
Foto 5. Tugevdamist vajavad sarika ja penni ning sarikate ülemiste otste sõlmed
