## Lamekatuse EIS raport

| Objekt | KÜ | Inspekteeria |
| Aadress | Pärnu | |

Objekti alginfo

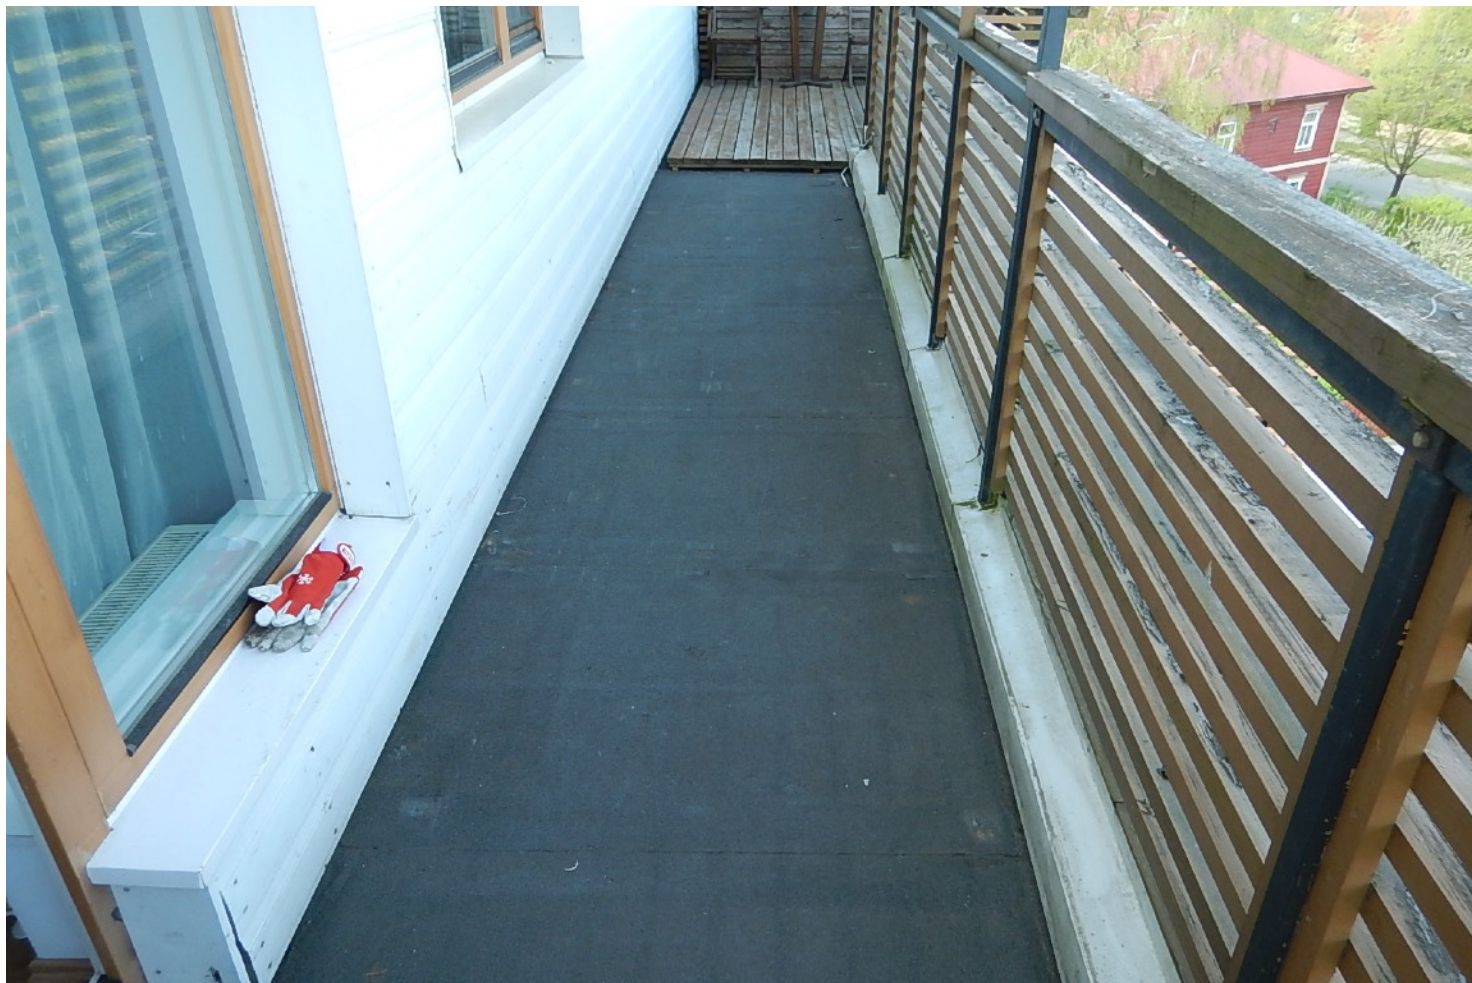
## Tähelepanek nr 1

Üldpilt A- katus

EIS-skaneeringu käigus tuvastasime, et katusterrass on kogu ulatuses niiskuskahjustusega. Soojusisolatsiooni kihtide peal on kasutatud OSB plaati mis on suure tõenäosusega vettinud suures ulatuses. Katus oleks soovitatav renoveerida võimalikult kiiresti. Renoveerimisel on vajalik eemaldada niiskuskahjustusega kihid.

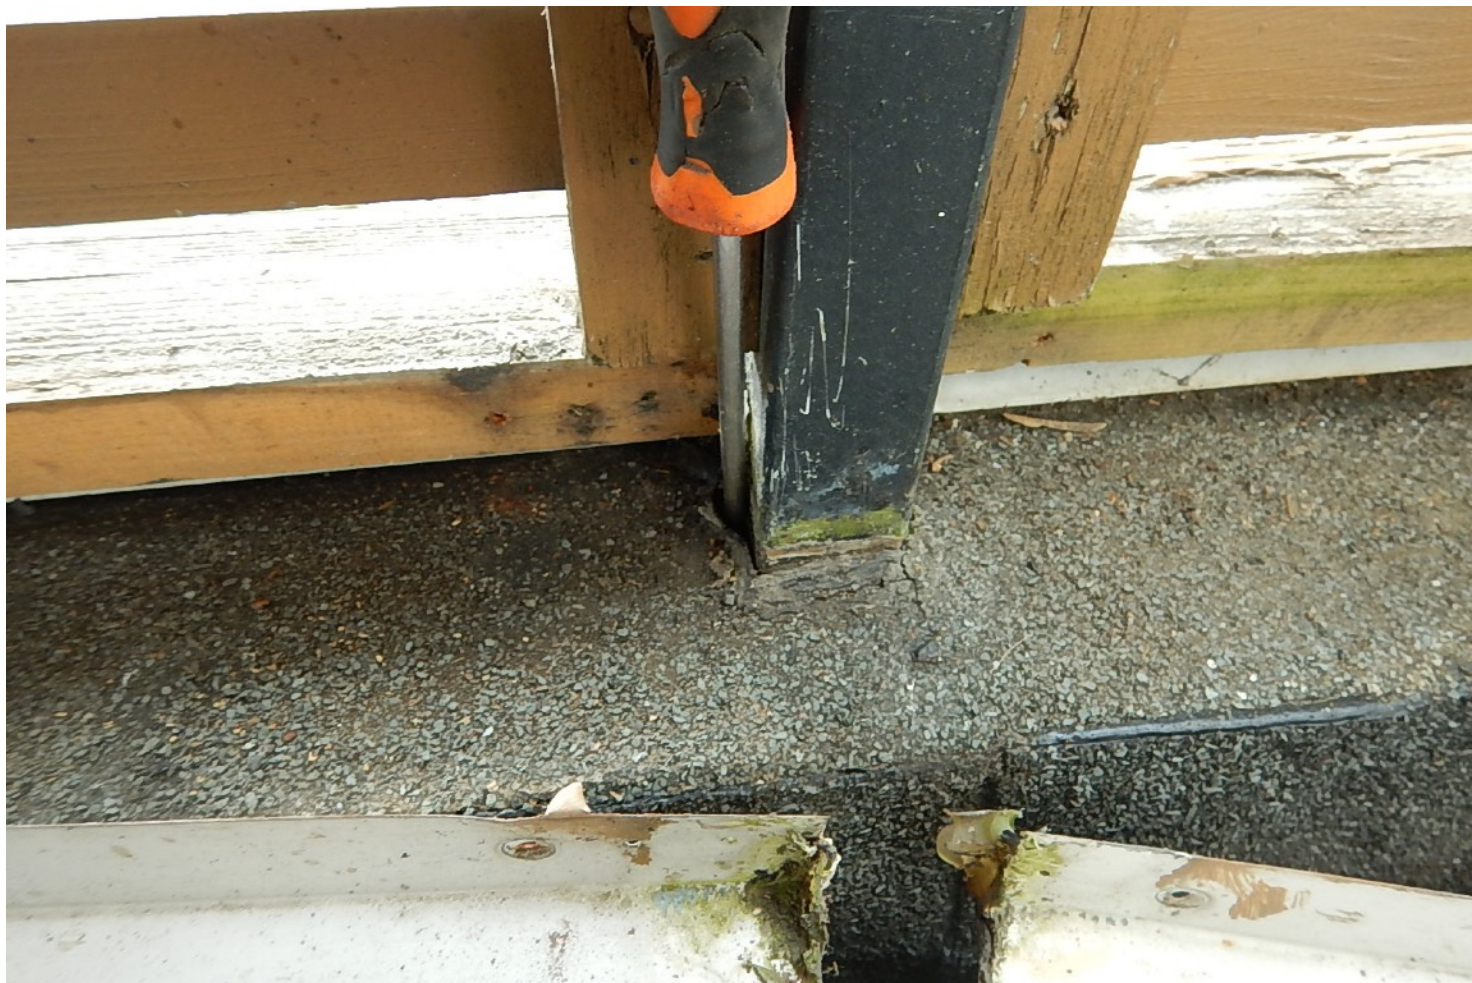
## Tähelepanek nr 2

Niiskustekke põhjus

Terrassi piirdepostide isolatsioonis puudused. Niiskus on läinud sealtkaudu katusekonstruktsioonidesse. OSB plaat on imanud niiskuse endasse. Vajalik eemaldada katuse renoveerimisel niiskuskahjustuse saanud materjalid.

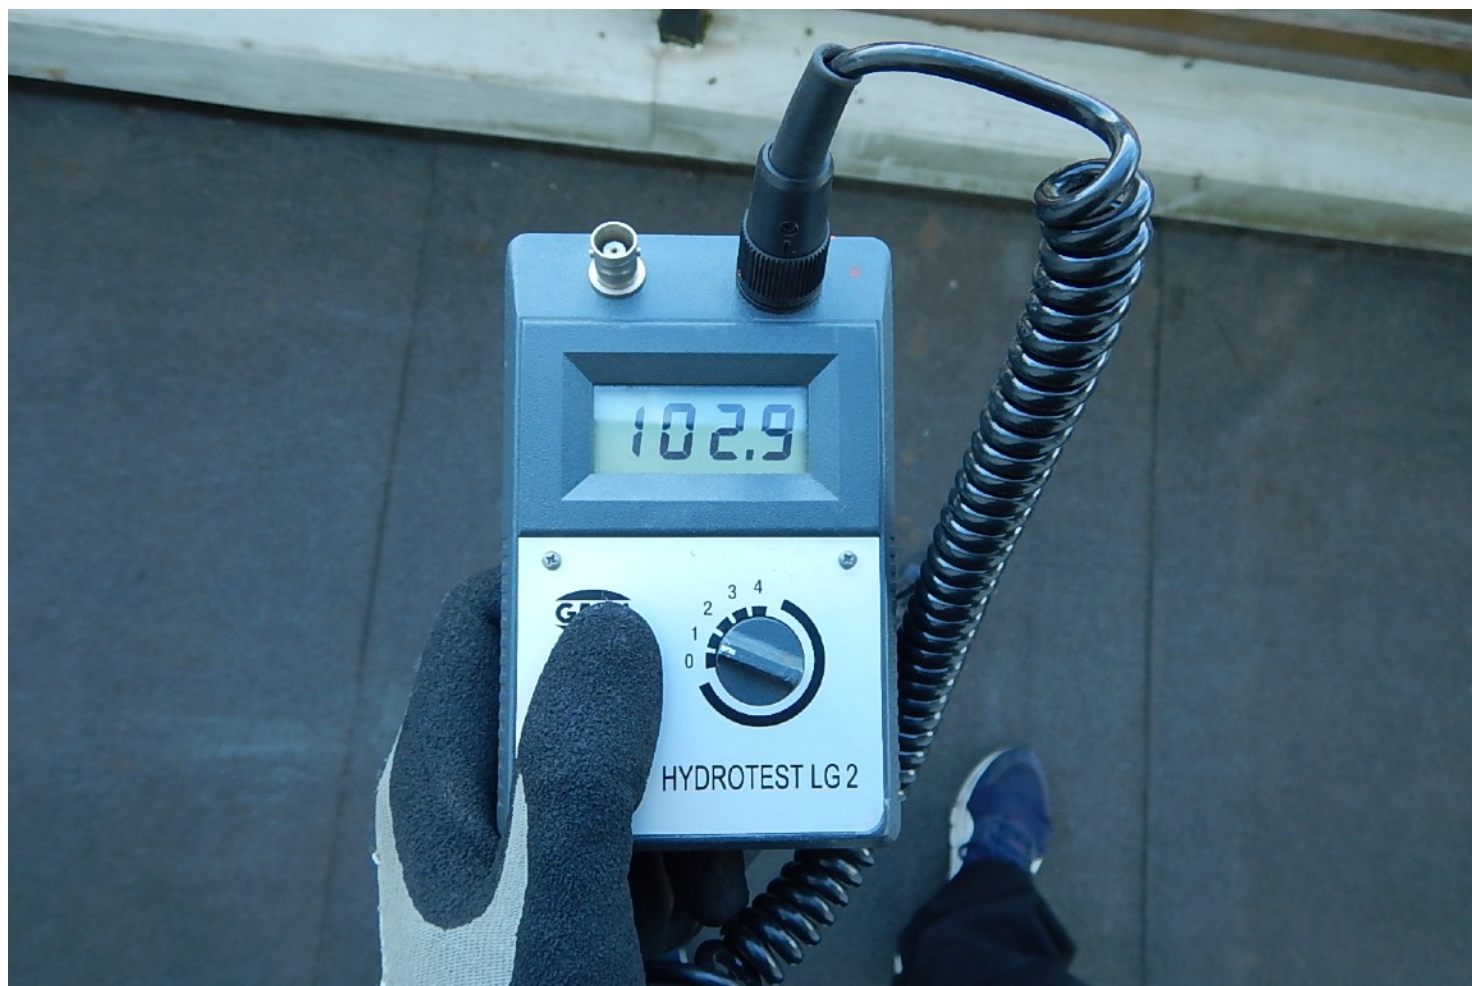
Tähelepanek nr 3

Niiskumõõtmise tulemus terrassi katusel (A-katus)

Niiskumõõtmistulemused olid A-katuse osas vahemikus 86-102 µm. Normaalne tulemus antud konstruktsiooni puhul oleks vahemikus 17- 30 µm.

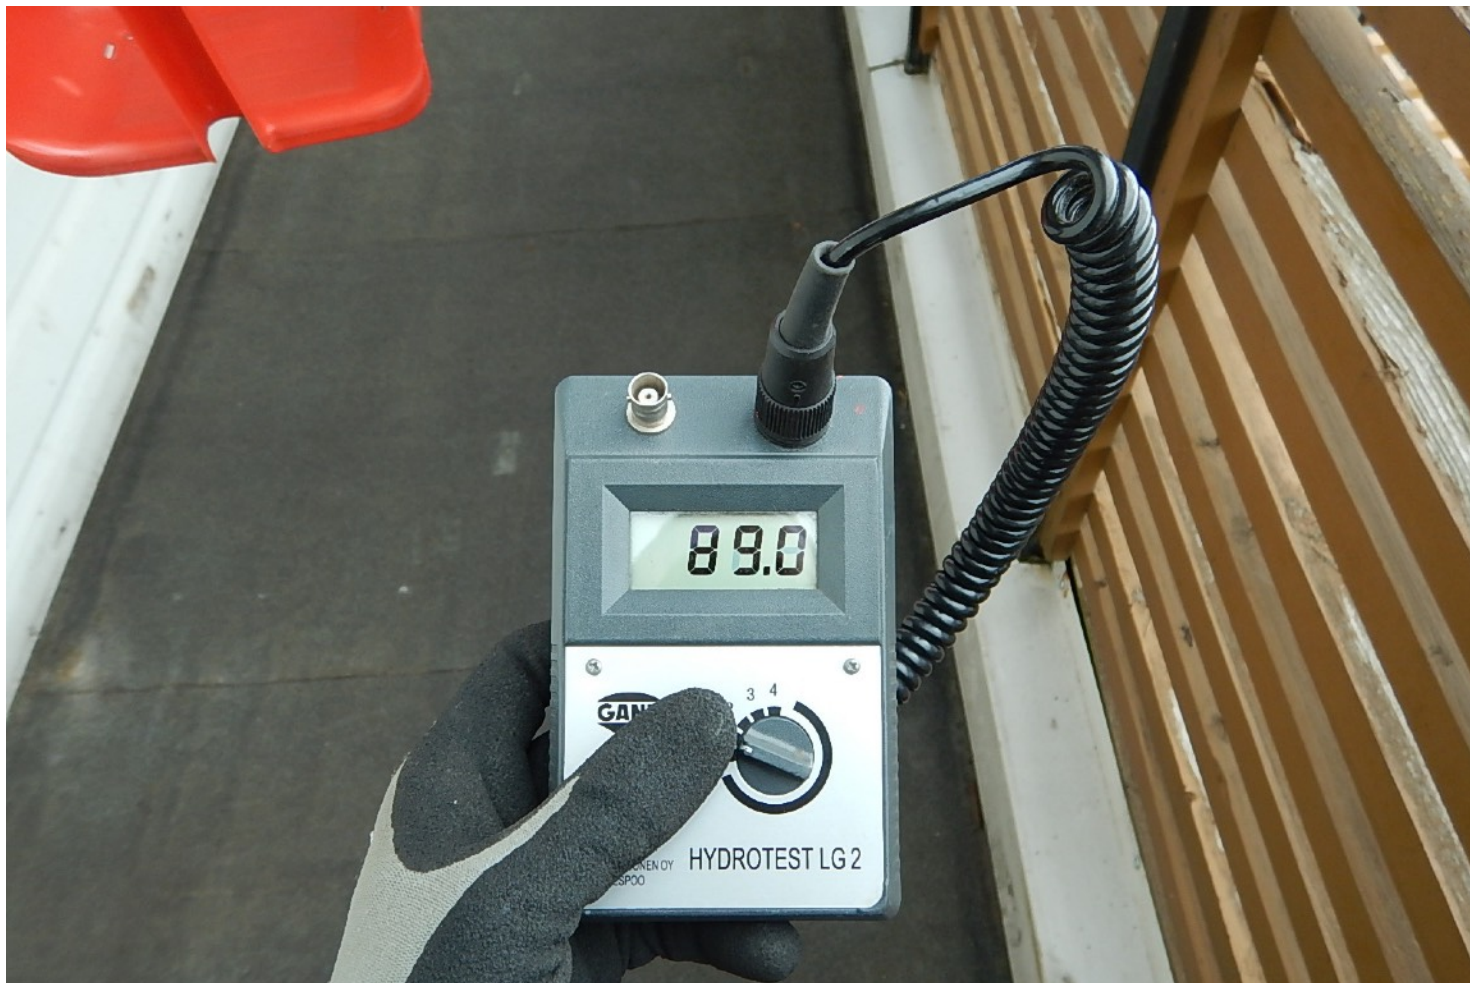
Tähelepanek nr 4

Niiskumõõtmise tulemus terrassi katusel (A-katus)

Niiskumõõtmistulemused olid A-katuse osas vahemikus 86-102 µm. Normaalne tulemus antud konstruktsiooni puhul oleks vahemikus 17- 30 µm.

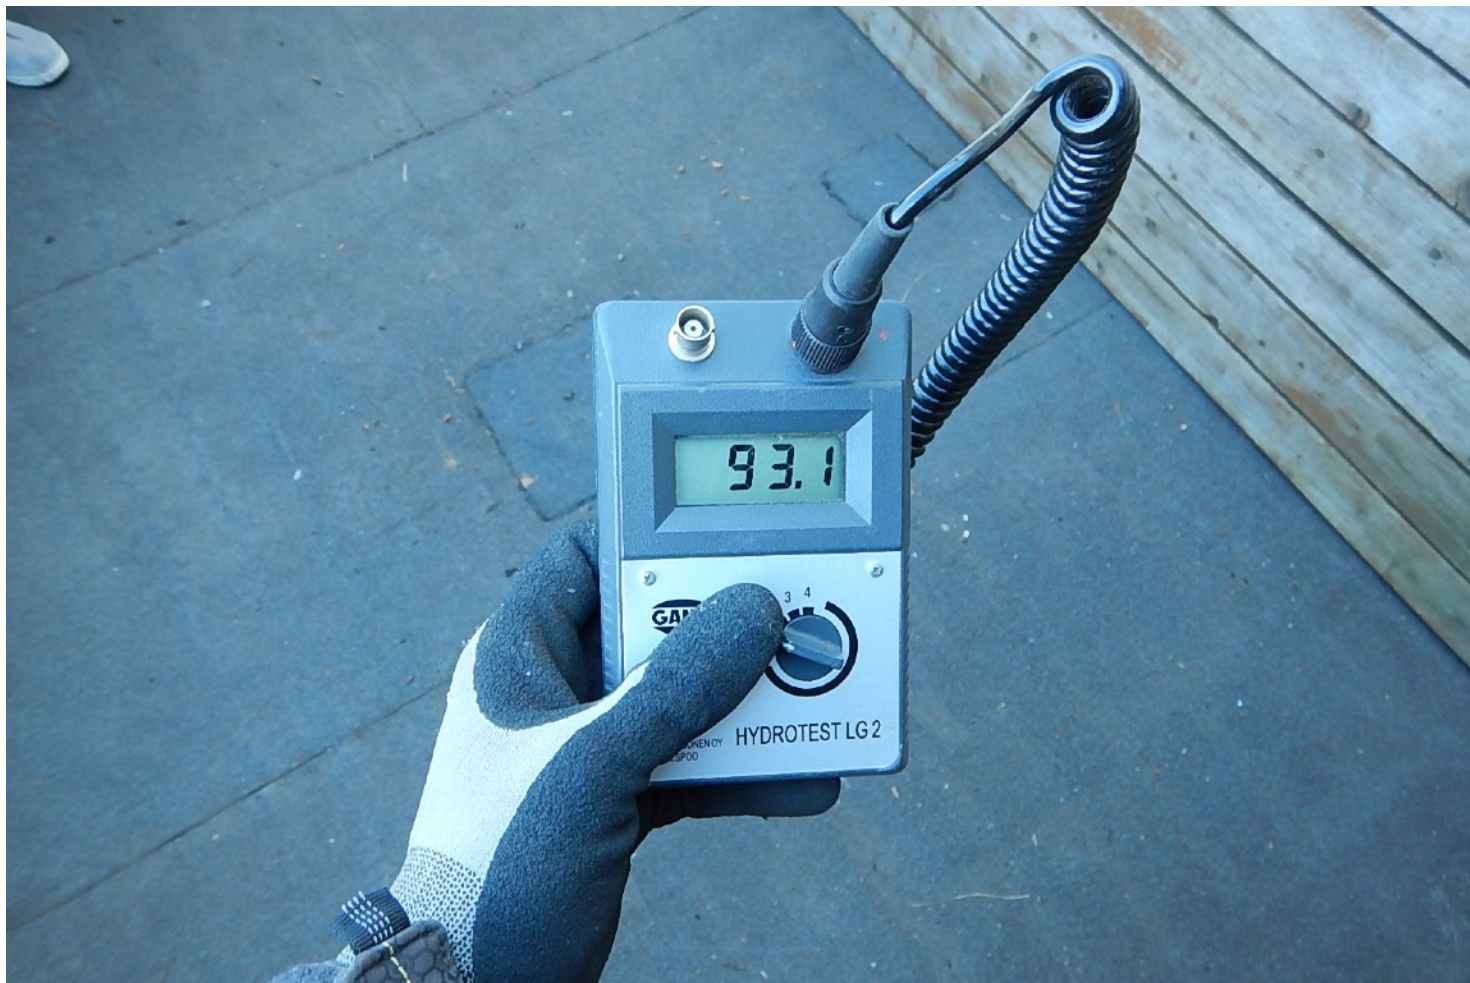
Tähelepanek nr 5

Niiskumõõtmise tulemus terrassi katusel (A-katus)

Niiskumõõtmistulemused olid A-katuse osas vahemikus 86-102 µm. Normaalne tulemus antud konstruktsiooni puhul oleks vahemikus 17- 30 µm.

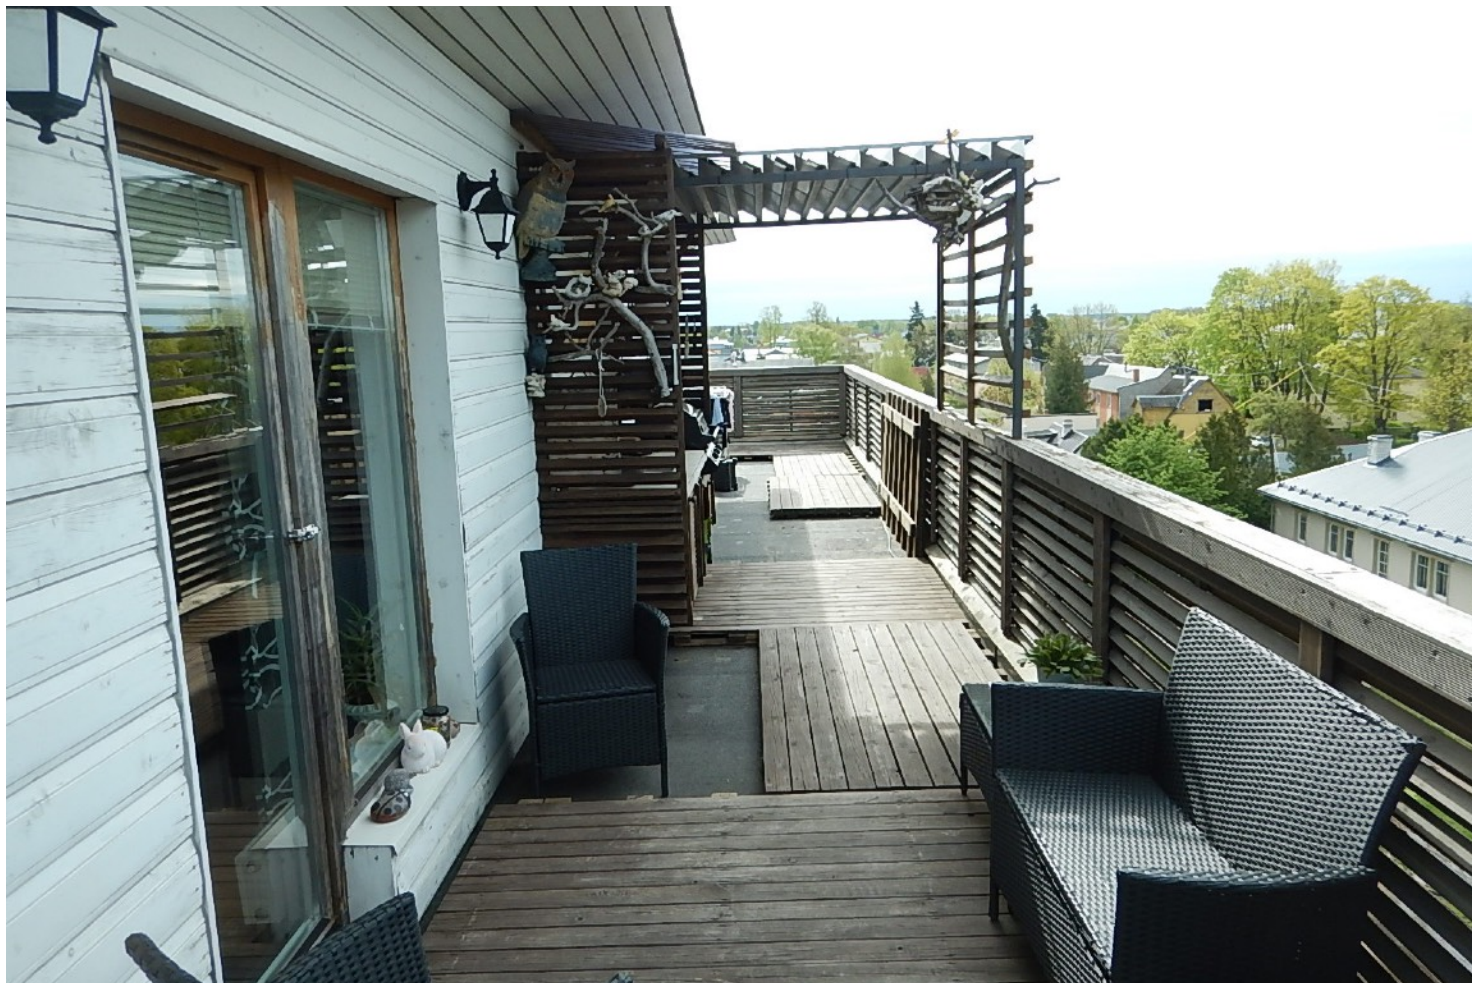
Tähelepanek nr 6

Üldpilt hoone suurimast terrassist (A-katus)

Hoone suurimal terrassil on samuti niiskuskahjustus.

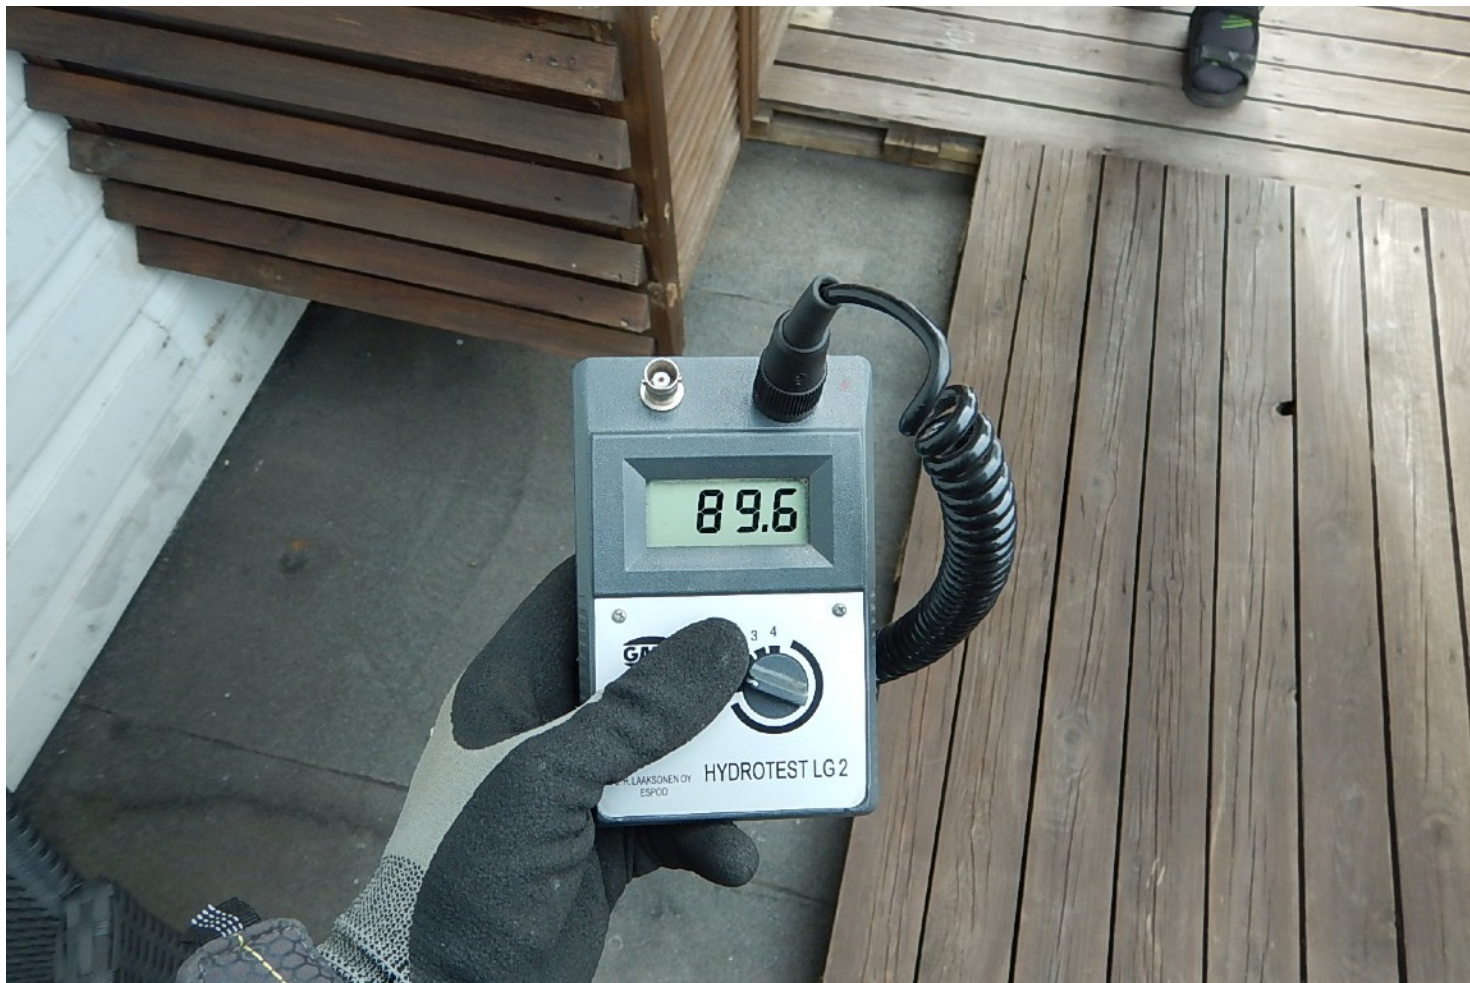
Tähelepanek nr 7

Niiskusmõõtmistulemus suurel terrassil

Mõõtmistulemus suurimal terrassil.

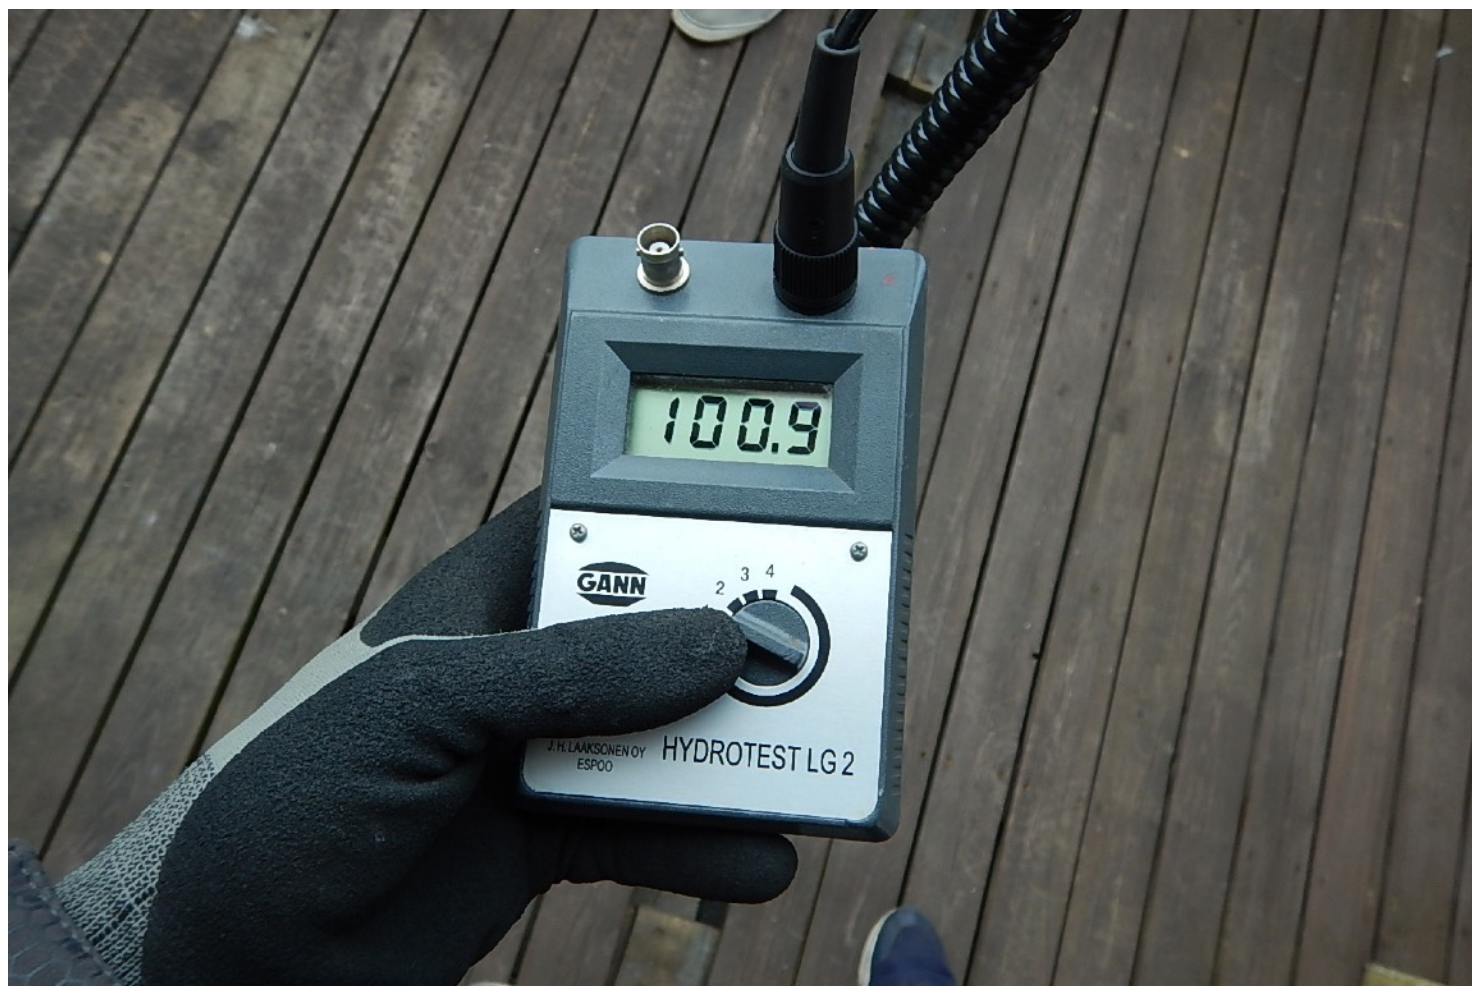
Niiskusmõõtmistulemus suurel terrassil

Mõõtmistulemus suurimal terrassil.

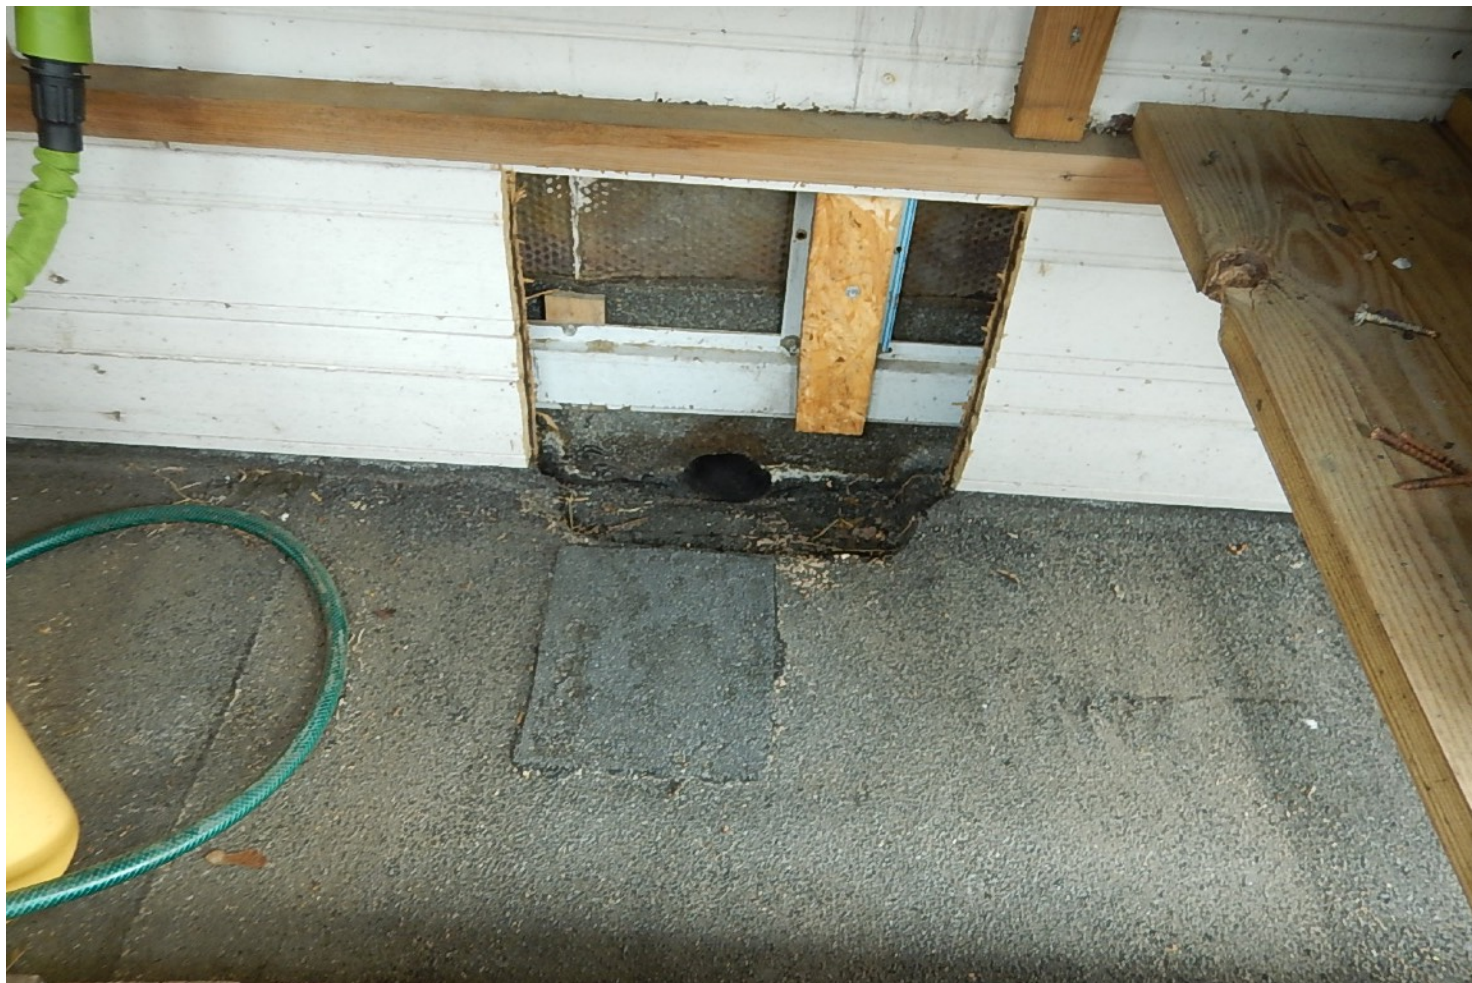
Puudulik vee äravool (A-katus) suurel terrassil

Hoone suurimal terrassil on puudulik äravool. Katusel on ainult üks kaev ja katusekalded on ebapiisavad. Katusel seisab valdavalt palju vett. Katuse renoveerimisel on soovitatav muuta katusekallet. Võimalusel tuleks kaaluda muuta kallet parapettide suunas kasutades vihmaveesüliteid ja torusid.

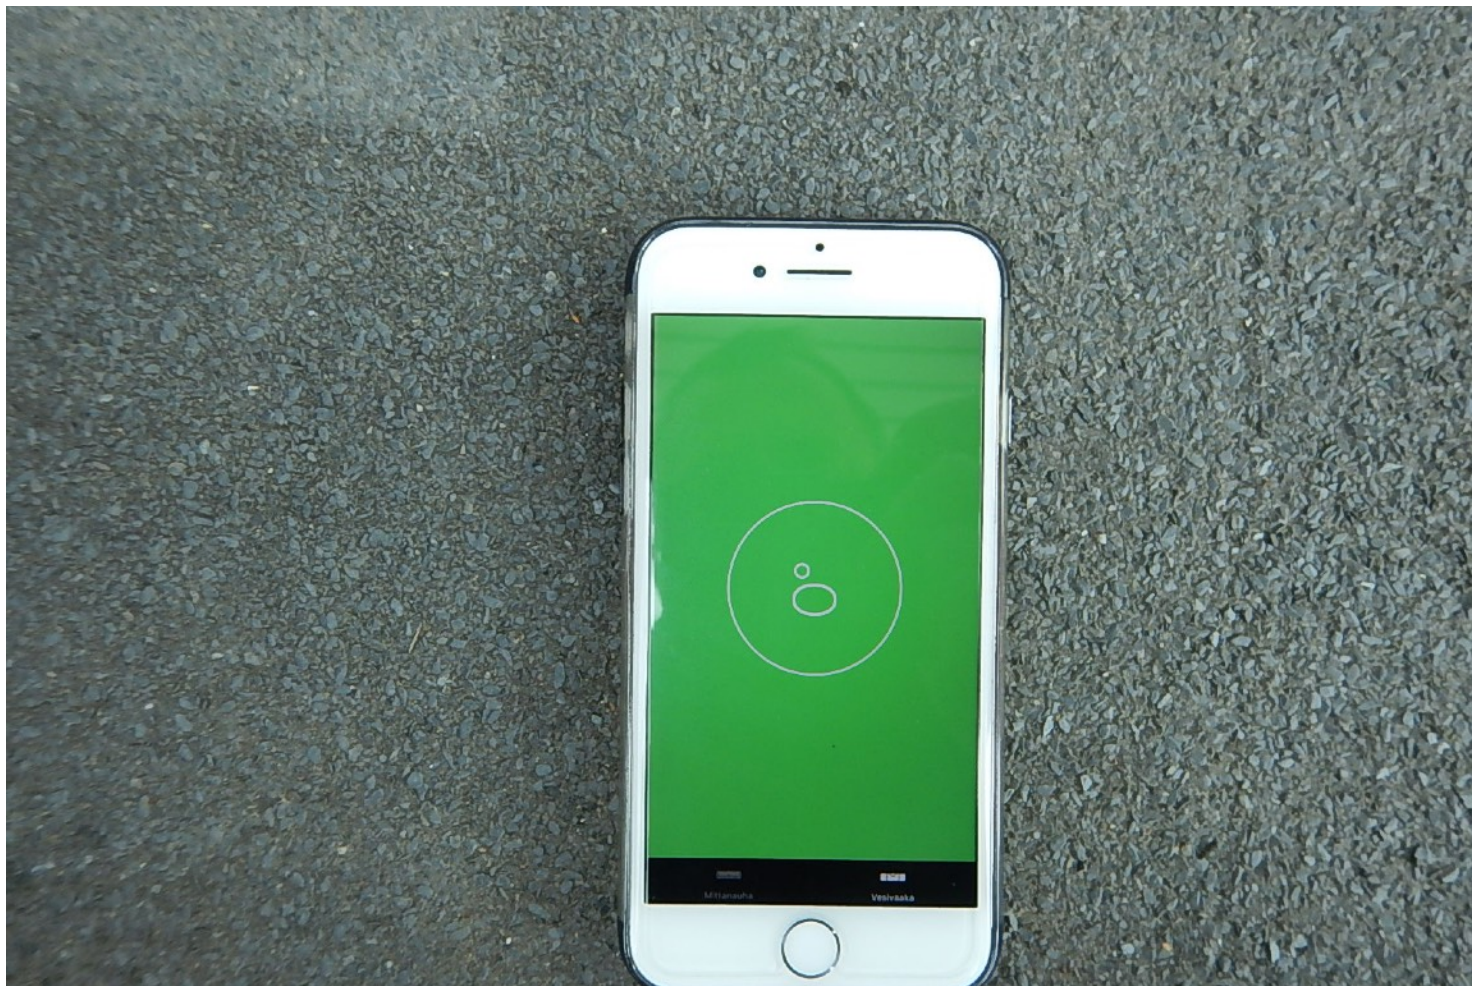
Tähelepanek nr 10

Ebapiisav katuse kalle A katusel

Katusekalle A katusel on ebapiisav. Renoveerimisel vajalik muuta kallet.

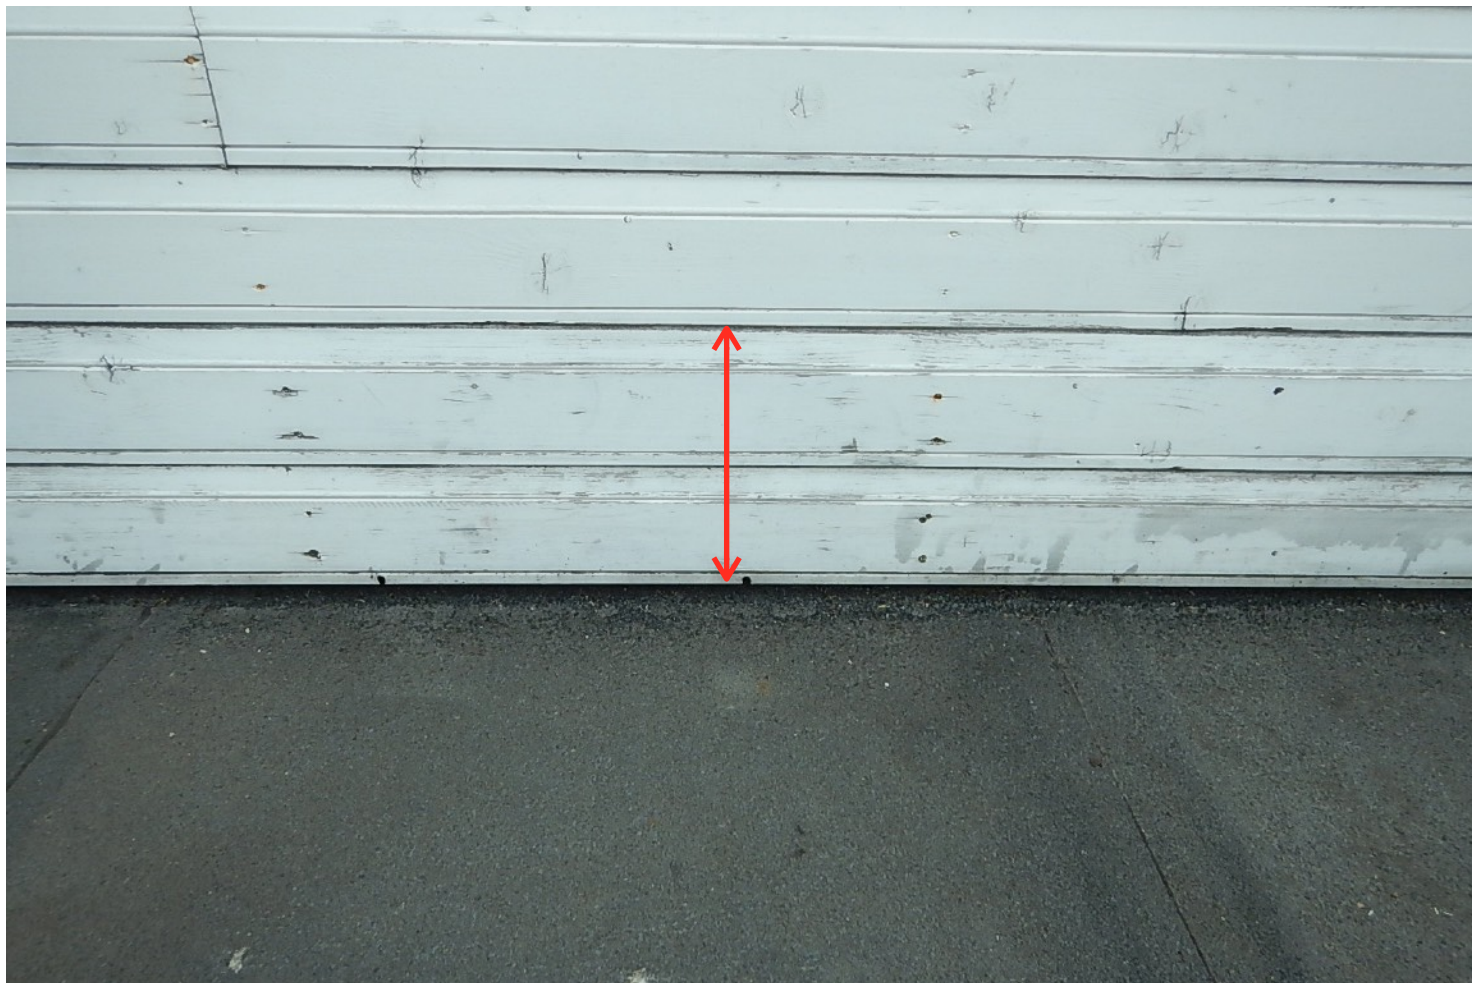
Tähelepanek nr 11

Fassaadi laudis viidud liialt alla A katusel

A-katuse puitlaudis on toodud liialt alla katusepinnani. Renoveerimisel oleks soovitatav jätta sokklosa fassaadile.

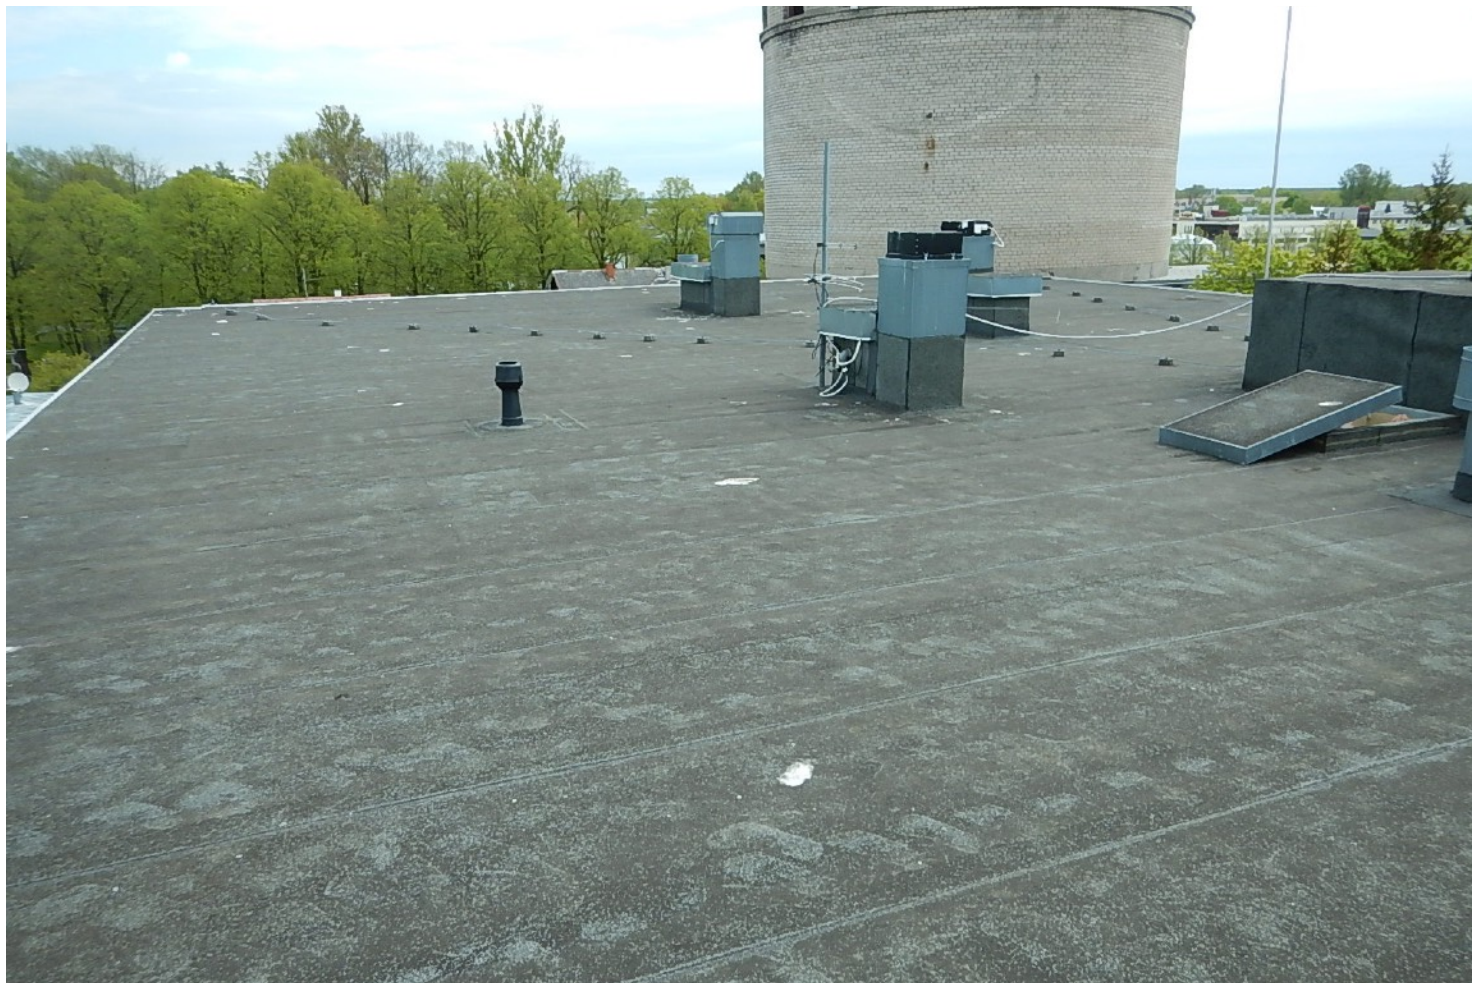
## Tähelepanek nr 12

Üldvaade B katuseosale

| <p>Hoone on ehitatud 2004 aastal. Katusekate B katusel on kulunud. Uv kiirguse eest kaitsev puiste on valdavalt kulunud kogu katuse ulatuses. Antud objekti katus kuulub koormusklassi 1 (kõrge) Katus vajab renoveerimist. Katusel ei tuvastatud niiskuskahjustust.</p> |

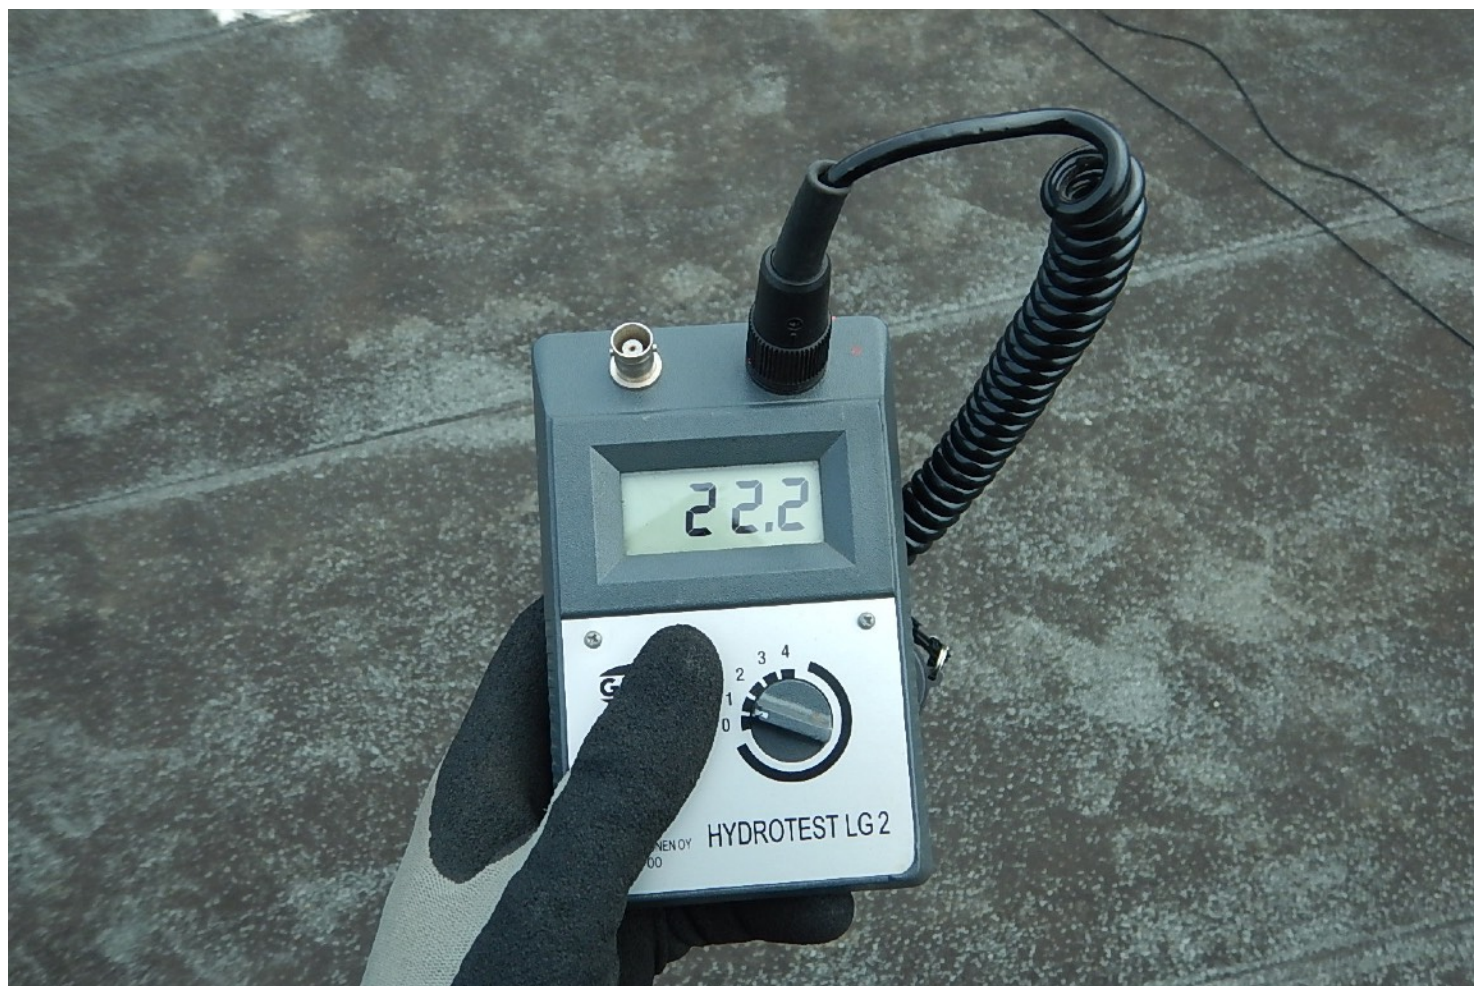
Niiskumõõtmis tulemus B katuseosale

B- katuseosal ei tuvastatud niiskuskahjustust.

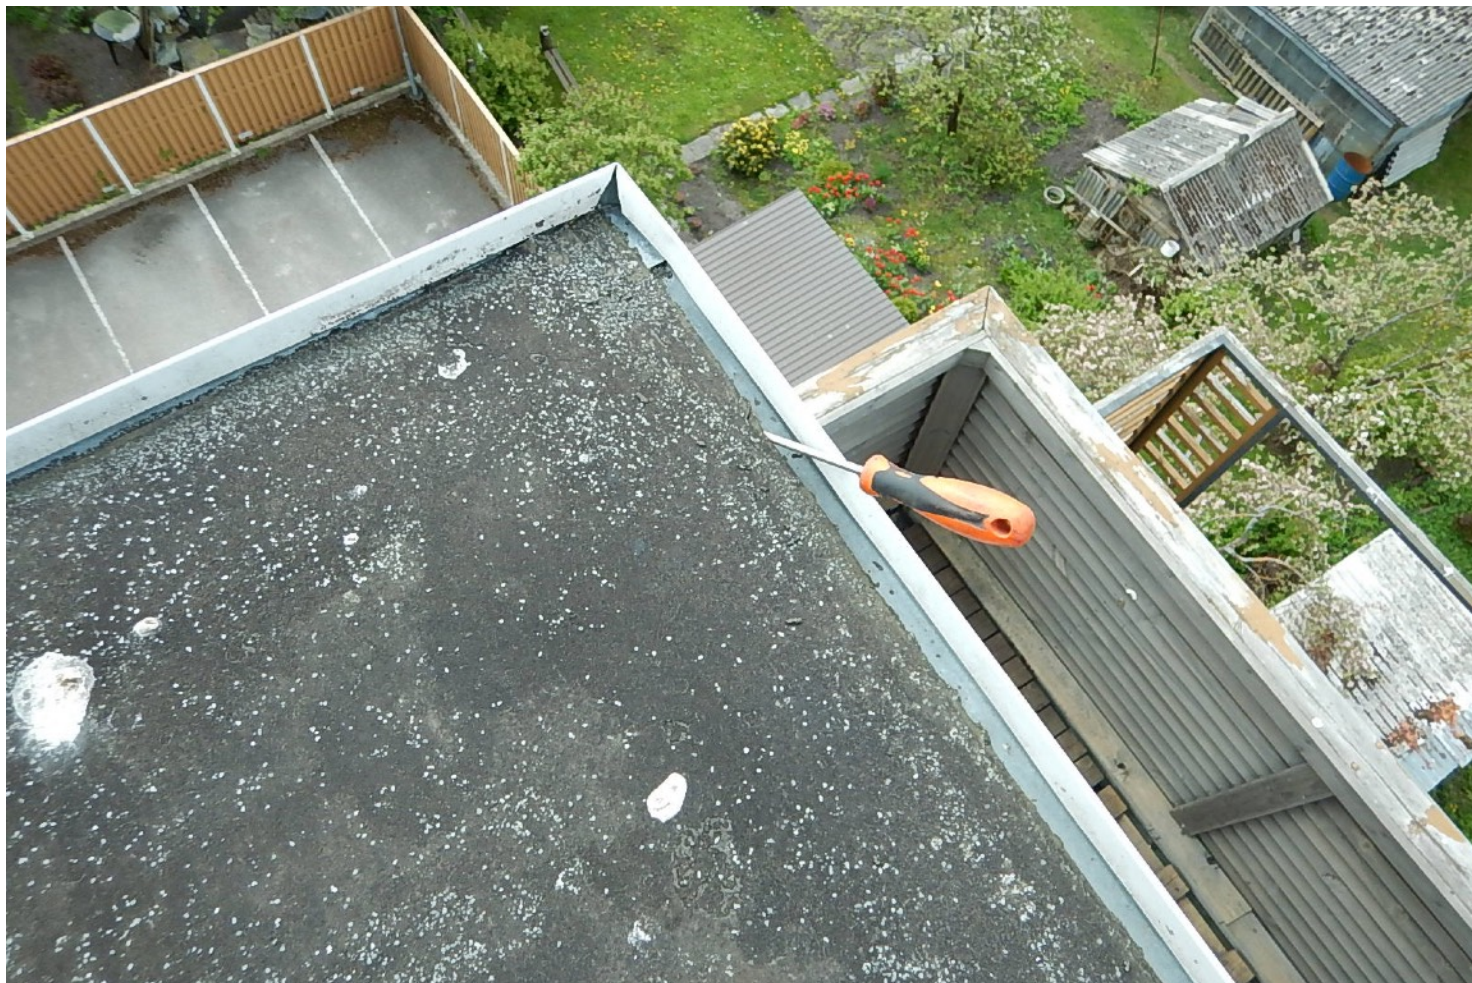
## Tähelepanek nr 14

Lahtised vuugid B katusel

B- katusel leidsime EIS-skaneeringu käigus mõned lahtised vuugid. Vajalik teostada vuukide parandus SBS-katusekatte materjaliga lekete vältimiseks enne katuse renoveerimist. Katuse renoveerimisel ei ole soovitatav kasutada samasugust lahendust räästal. Välis-serva oleks soovitatav paigaldada kolmnurklipp ja teha ülespöörded.

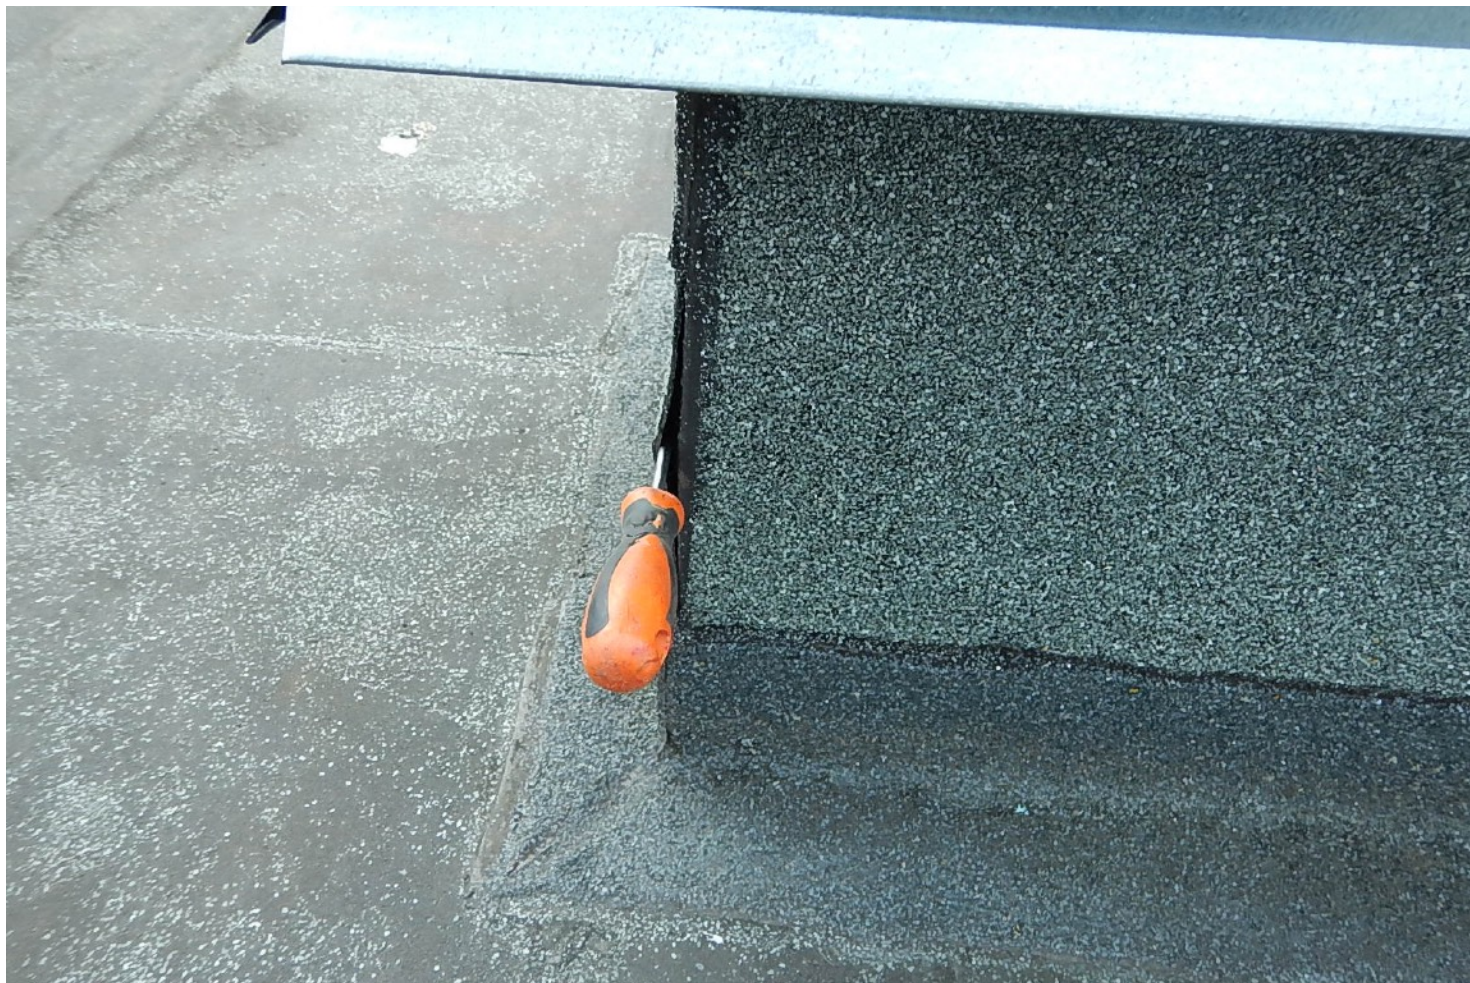
Tähelepanek nr 15

Lahtised vuugid B katuse läbiviigul

B- katusel leidsime EIS-skaneeringu käigus lahtise vuugi ühel ventilatsioonikorstna ülespöördel. Vajalik teostada vuugi parandus SBS-katusekatte materjaliga. Vea täpne asukoht on märgitud katuse eskiisile ja märkevärviga katusele.
