## Lamekatuse EIS raport

| Objekt | KÜ | Inspekteeria |
| Aadress | Pärnu | |

Objekti alginfo

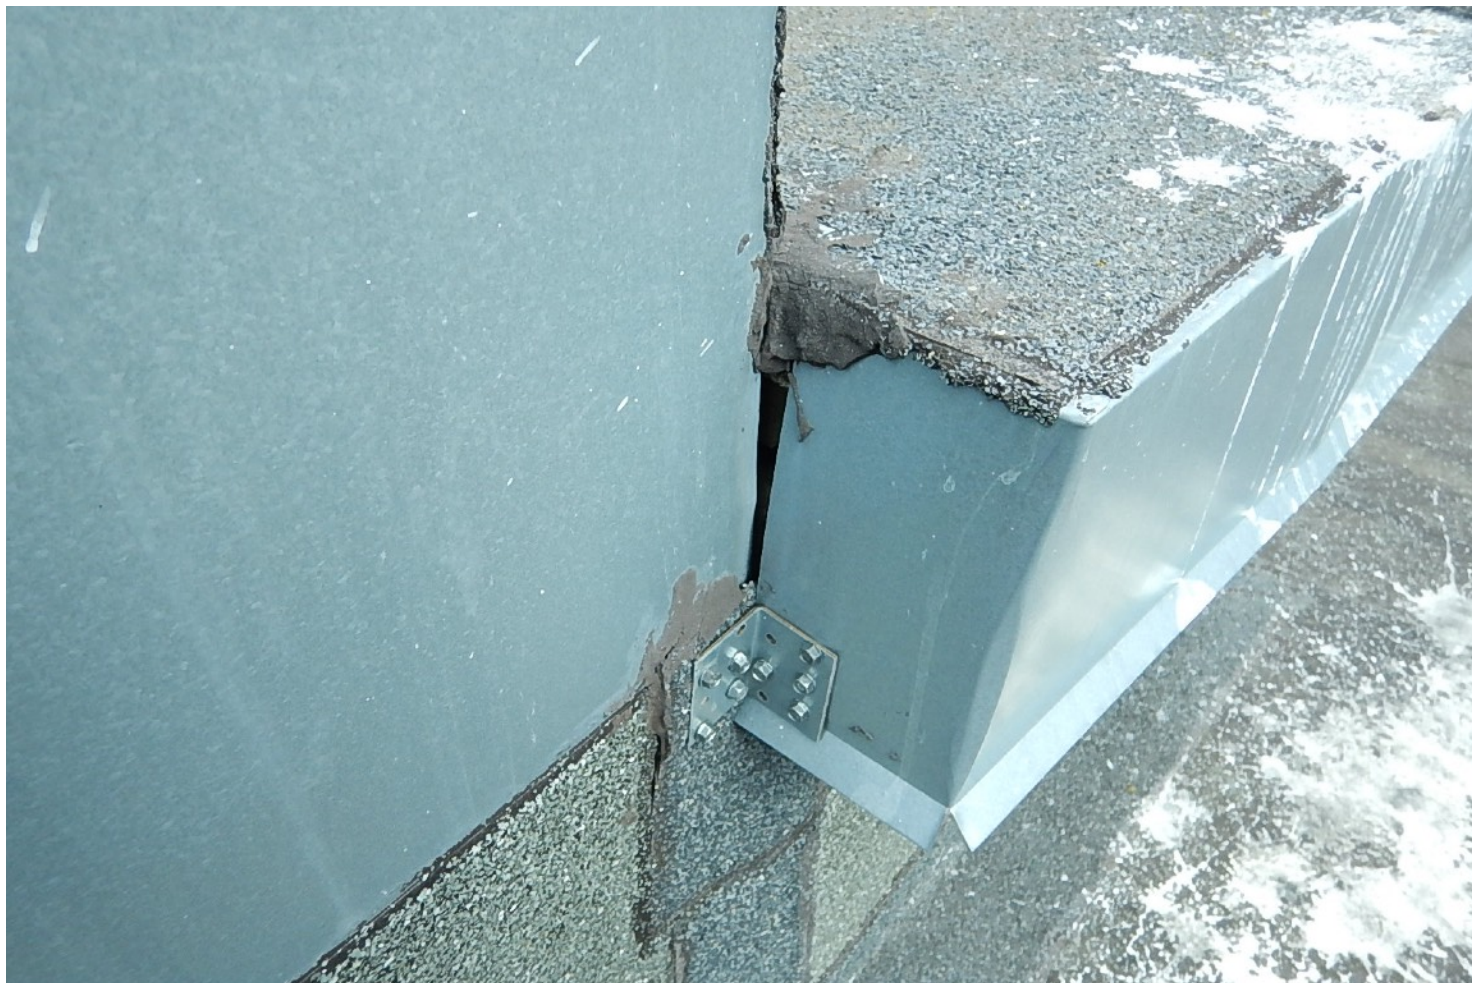
Lahtised vuugid B katuse läbiviigul

B- katusel leidsime EIS-skaneeringu käigus mitmeid lahtiseid plekivuuke ventilatsioonikorstende plekist mütsidel. Vajalik teostada vuukide tihendus. Vigade täpne asukoht on märgitud katuse eskiisile ja märkevärviga katusele.

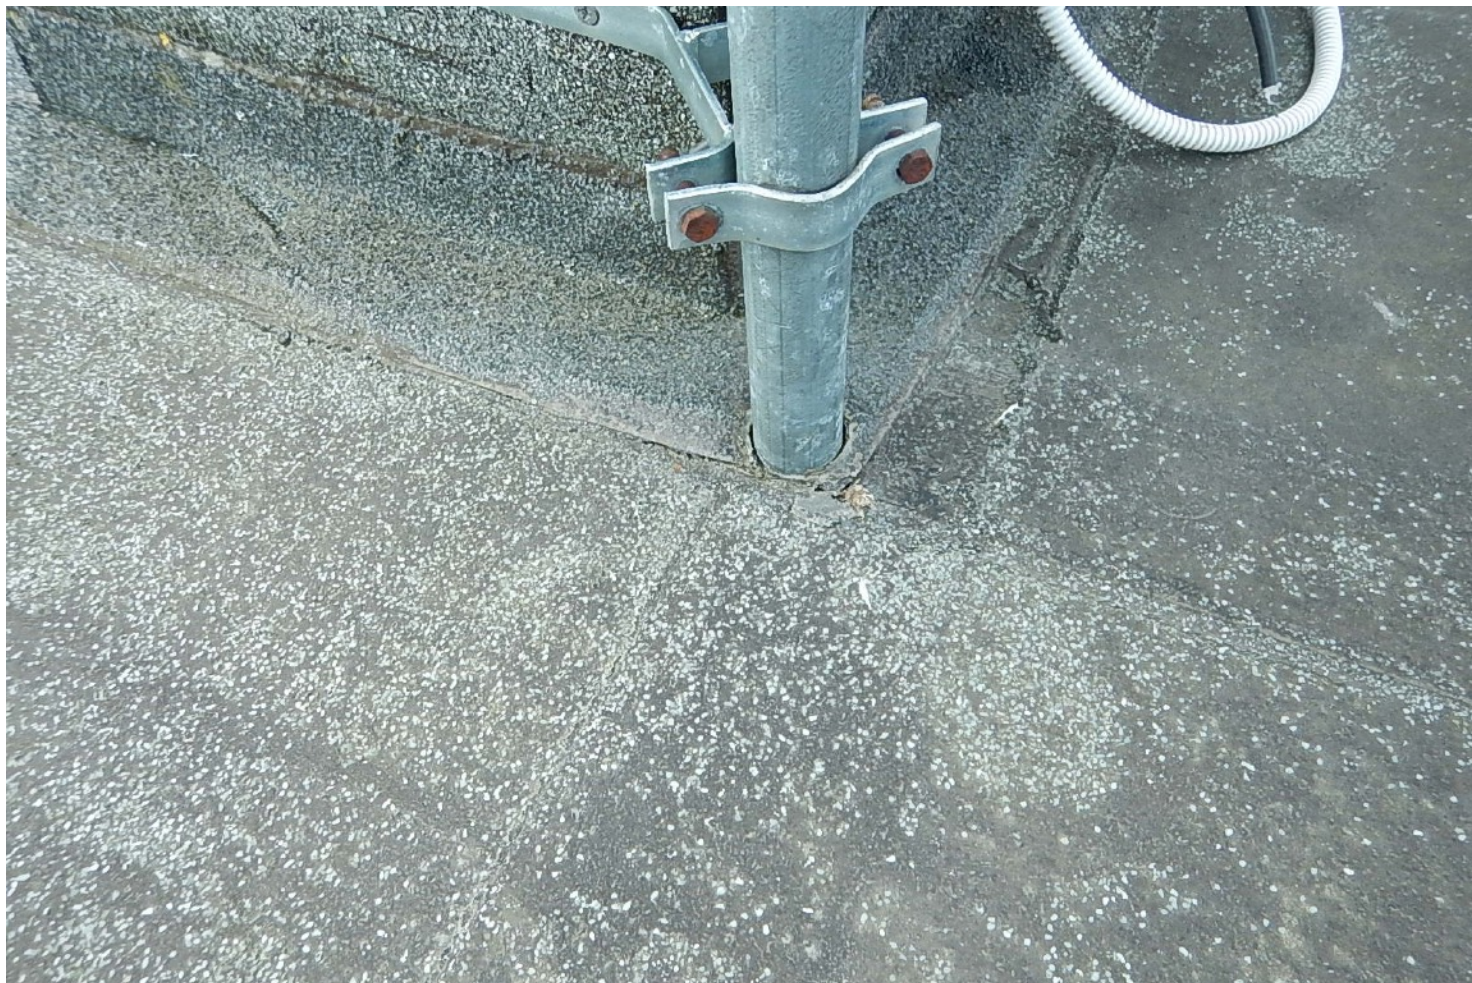
## Tähelepanek nr 17

Antenni varras vajunud katusekattesse B katusel

B- katusel on üks antenni varras, mis on vajunud katusekattesse. Vajalik tõsta antenni ülespoole, tihendada tekkinud kahjustus SBS katusekatttega ja peale seda paigaldada veekindlast materjalist tugi antenni varda alla.

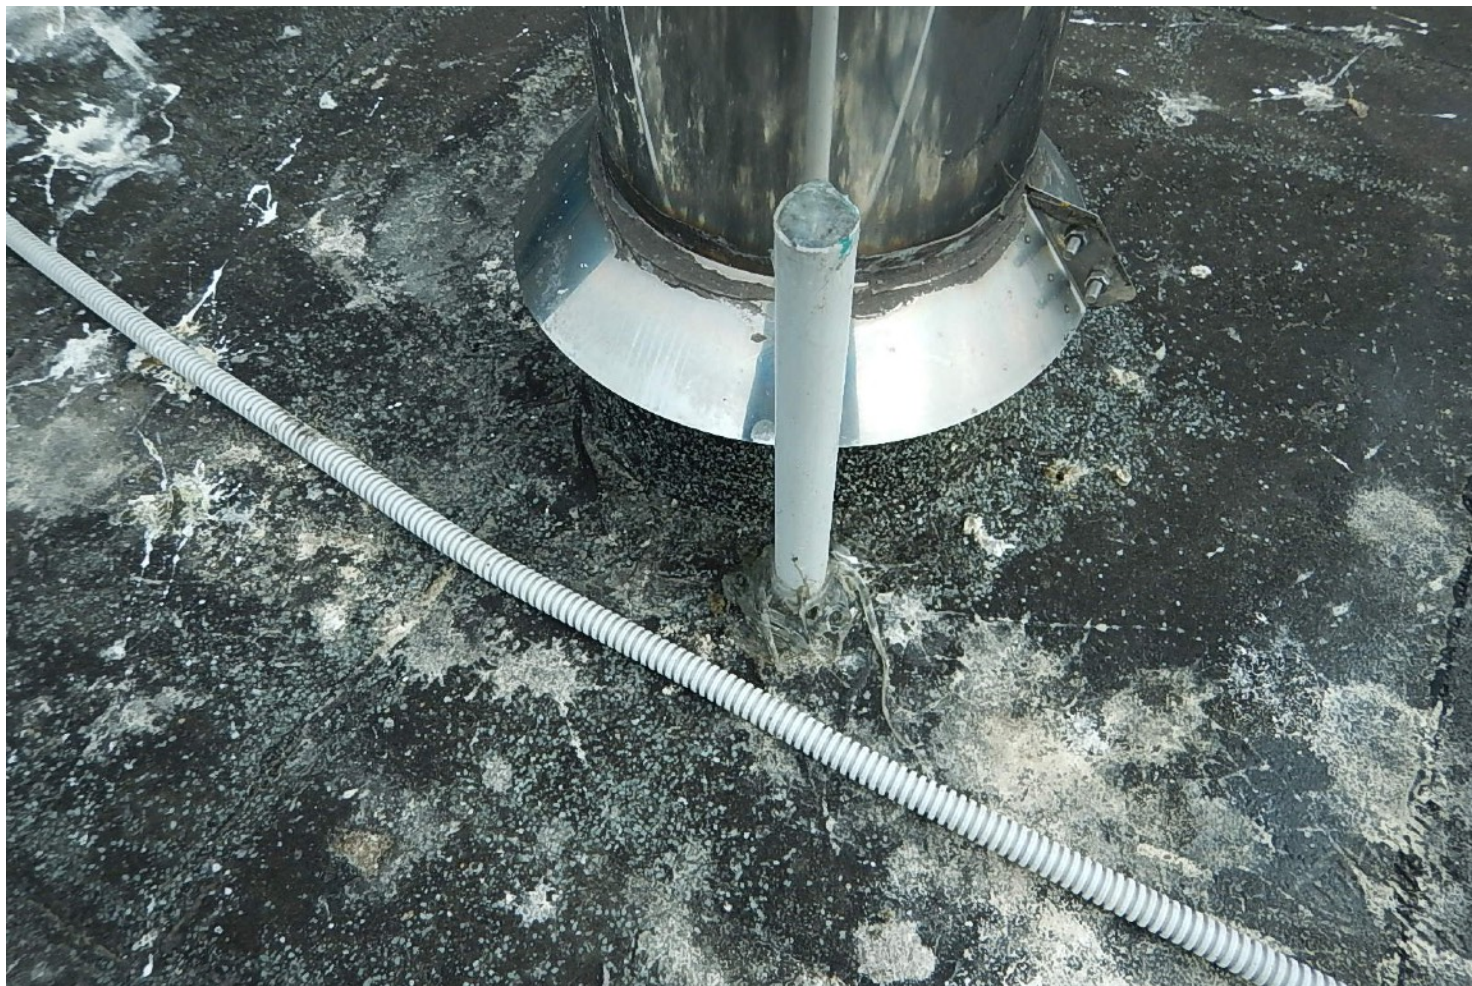
Üleliigne kaabli läbiviik B katusel

B- katusel on üks üleliigne kaabli läbiviik kaminakorstna kõrval. Läbiviik on tihendatud hermeetikuga, kuid see ei ole parim lahendus. Hermeetik minetab ilmastikus oma omadused ja võib tekkida lekkeoht. On soovitatav eemaldada üleliigne läbiviik ja parandada auk SBS-katusekattega.

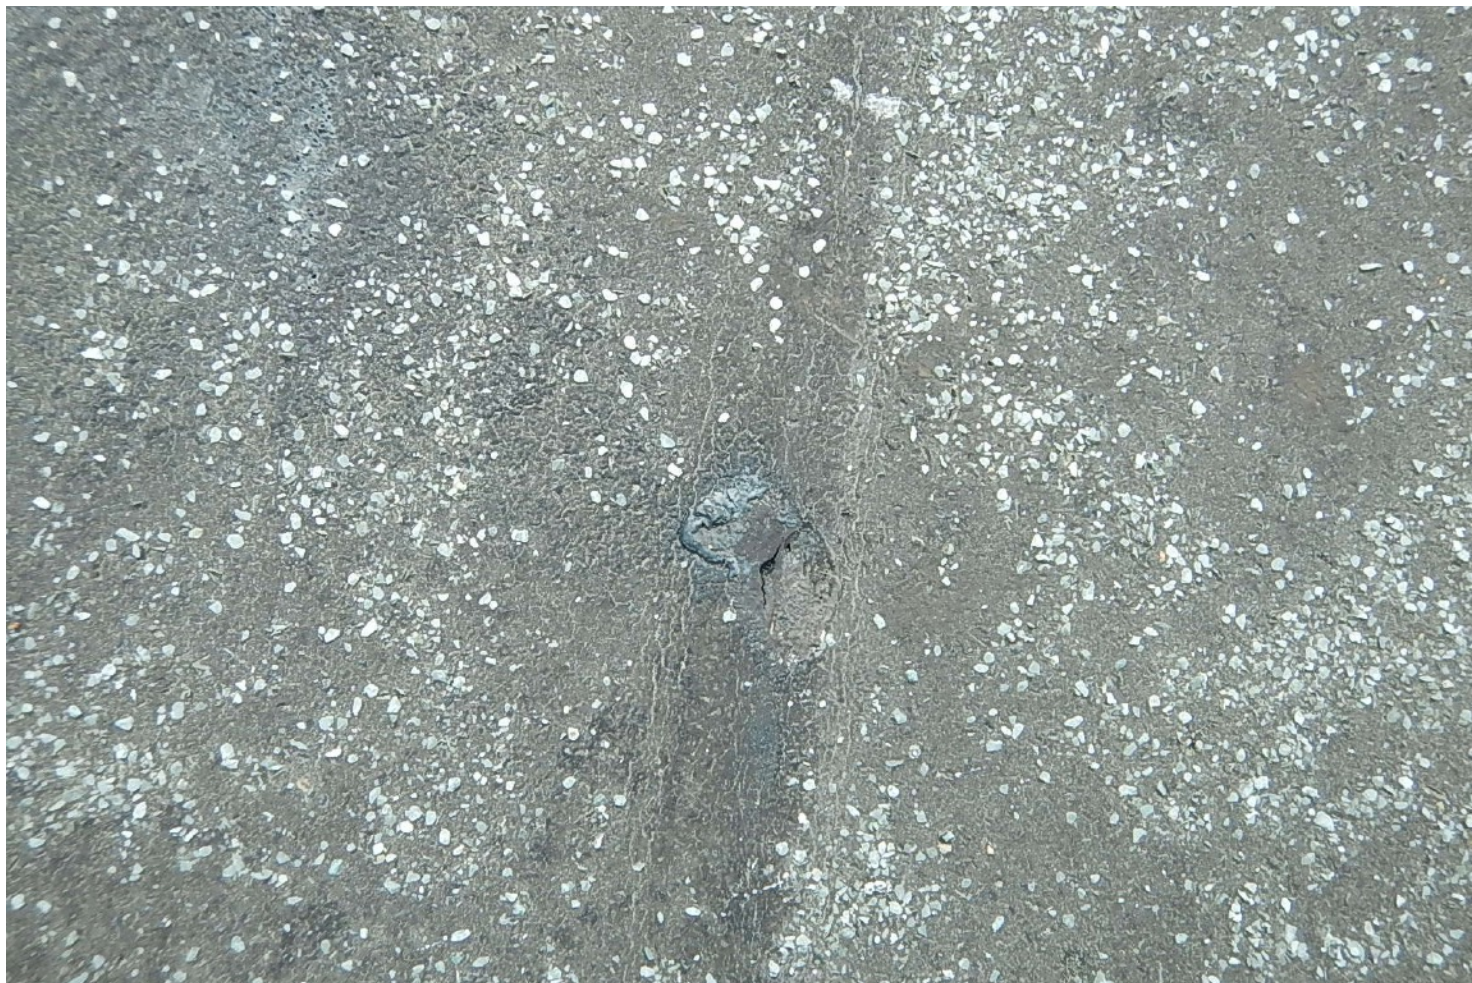
Tähelepanek nr 19

Auk katusekattes B katusel

EIS-skaneerimisel leidsime ühe augu B katusel. Vea täpne asukoht on märgitud katuse eskiisile ja märkevärviga katusele. Vajalik parandada SBS-katusekattega.
