## EKSPERTHINNANG NR 5484/0124

| <b>Objekti aadress:</b> | Haavistu, Himma küla, Põlva vald, Põlvamaa |
| <b>Ekspertiisi eesmärk ja/või tellija küsimused:</b> | Kontrollida hoone seisukorda biokahjustuste osas. |

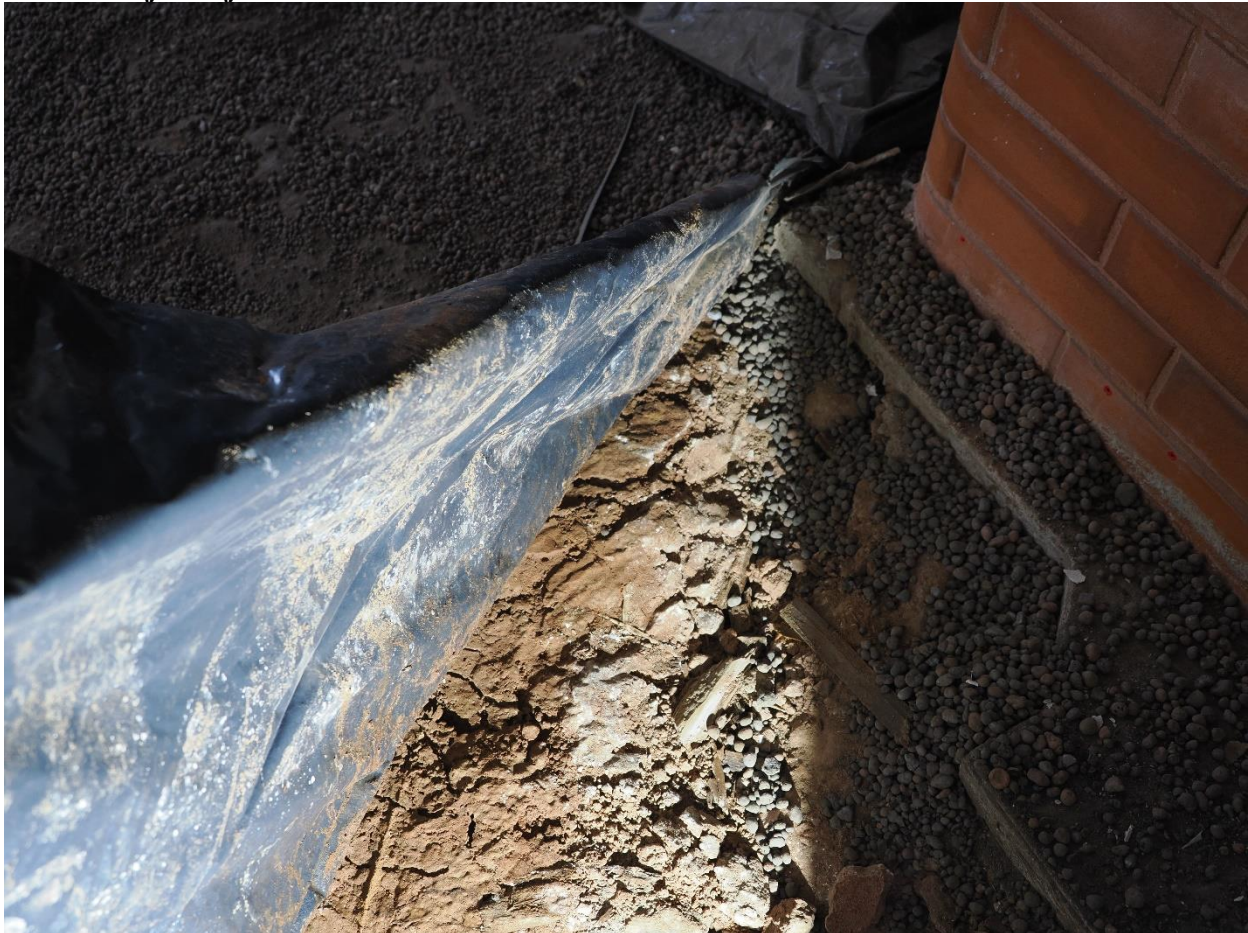
- Kahjustuse tekkepõhjuseks on ebaõige põrandakonstruktsioon. Savisele pinnasele (Lisa 1 foto 1) on paigaldatud tavaline kile ja selle alla 100 mm kergkruusa (Lisa 1 foto 2). Kergkruusale on paigaldatud kipsplaat ning sellele parketi aluskate ja parkett. Vähesese soojustuse ja aluspinnasest tuleva niiskuse tulemusena on kipsplaadi paberi mõlemad küljed (nii kergkruusa kui aluskatte poolsed) märgunud ja on tekkinud soodne keskkond hallitusseente kolooniate arenguks. Tselluloosi sisaldavate materjalide pinnal on arenenud hallitusseen *Stachybotrys chartarum* kolooniad.

Foto 1. Kile on paigaldatud põrandakonstruktsioonis kergkruusa alla savisele pinnasele.

- Tööde teostamise ajal kanda isikukaitsevahendeid (mask, kaitseprillid ja kindad).
- Teisaldada ja utiliseerida nõuetekohaselt kõik hoone kahjustatud põrandad (kõik toad, kus on analoogse konstruktsiooniga põrand).
- Teisaldada põrandaalusest savist pinnast kuni 35 cm planeeritavast põrandapinnast.
- Tuulutada pärast lammutustöid ruume intensiivselt (läbiv tuulutus 2-3 tundi).
- Põrandate taastamisel on soovitatav rajada betoonpõrand (alt üles liiv min 150 mm, EPS100 paksusega 100 mm, betoon 80 mm betoonikihis küttetorustik ning aluskate ja parkett).

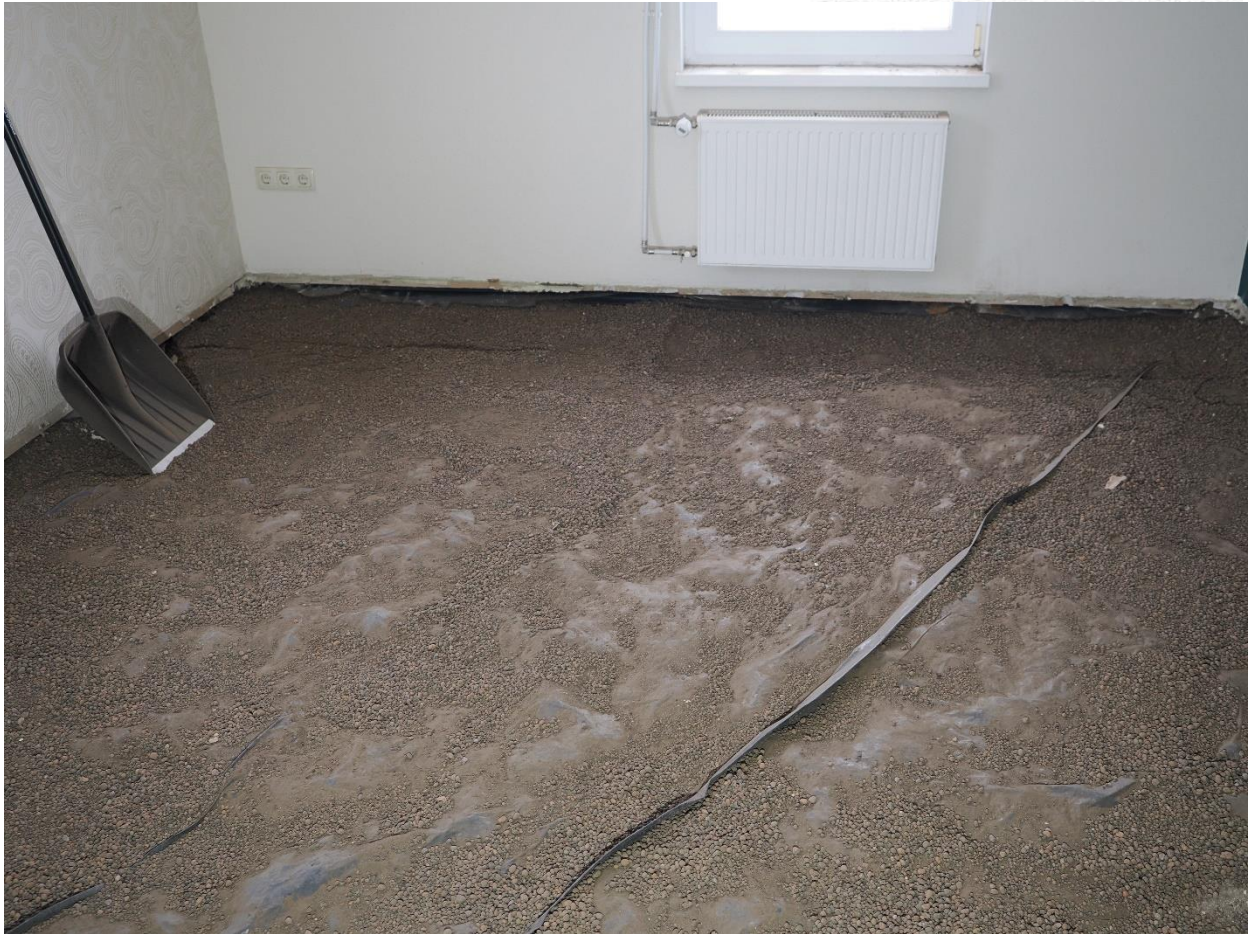
Foto 2. Kergruusa kiht oli alla 100 mm.

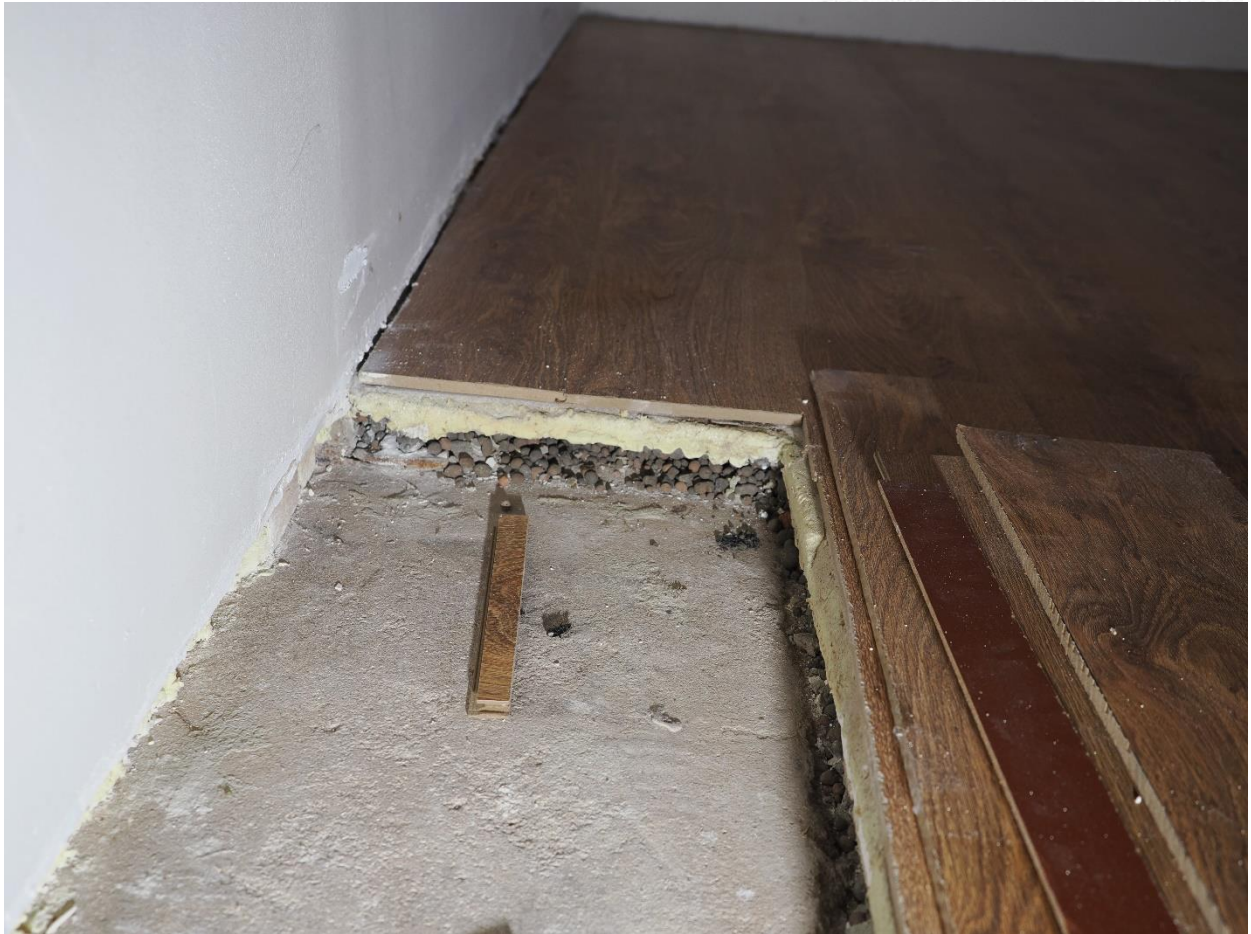
Foto 3. Põrandakonstruktsiooni ristlõige tagakülje keskmises toas.

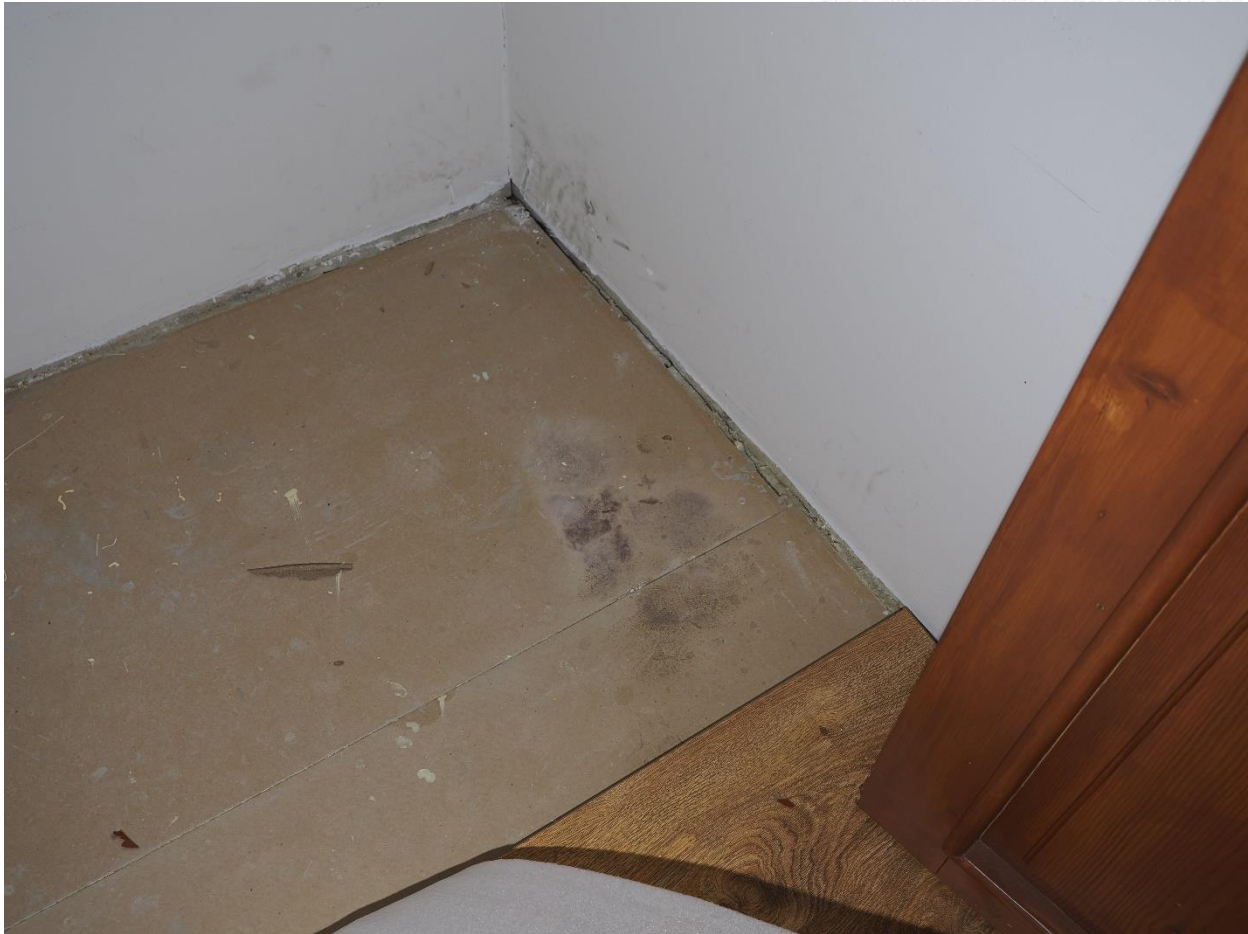
- **Proovis P1 leiti seene hüüfid.**
- **Proovis P2 leiti hallitusseene *Stachybotrys chartarum* kolooniad.** Seenkahjustuse liik vastavalt standardile EVS-EN 335:2013 Puidu ja puitpõhiste toodete vastupidavus Lisa C C.2.3.3. Hallitusseened.<sup>[2]</sup>

- Põrandakonstruktsioonil kipsplaadi alumisel küljel tuvastati hallitusseene *Stachybotrys chartarum* kolooniad (Lisa 1 fotod 4 ja 5). Nimetatud seen on üks ohtlikumaid seeni Eesti kliimavöötmes. Selle seene poolt eritavate mükotoksiinide tulemusena võib ruumide kasutajatel esineda tõsisemaid tervisehäireid. Soovitav on ruume enne kahjustuse likvideerimist mitte kasutada.

Foto 4. Hallitusseente kolooniad keskmise toa parempoolses tagumises nurgas. Proovi P1 võtukoht.

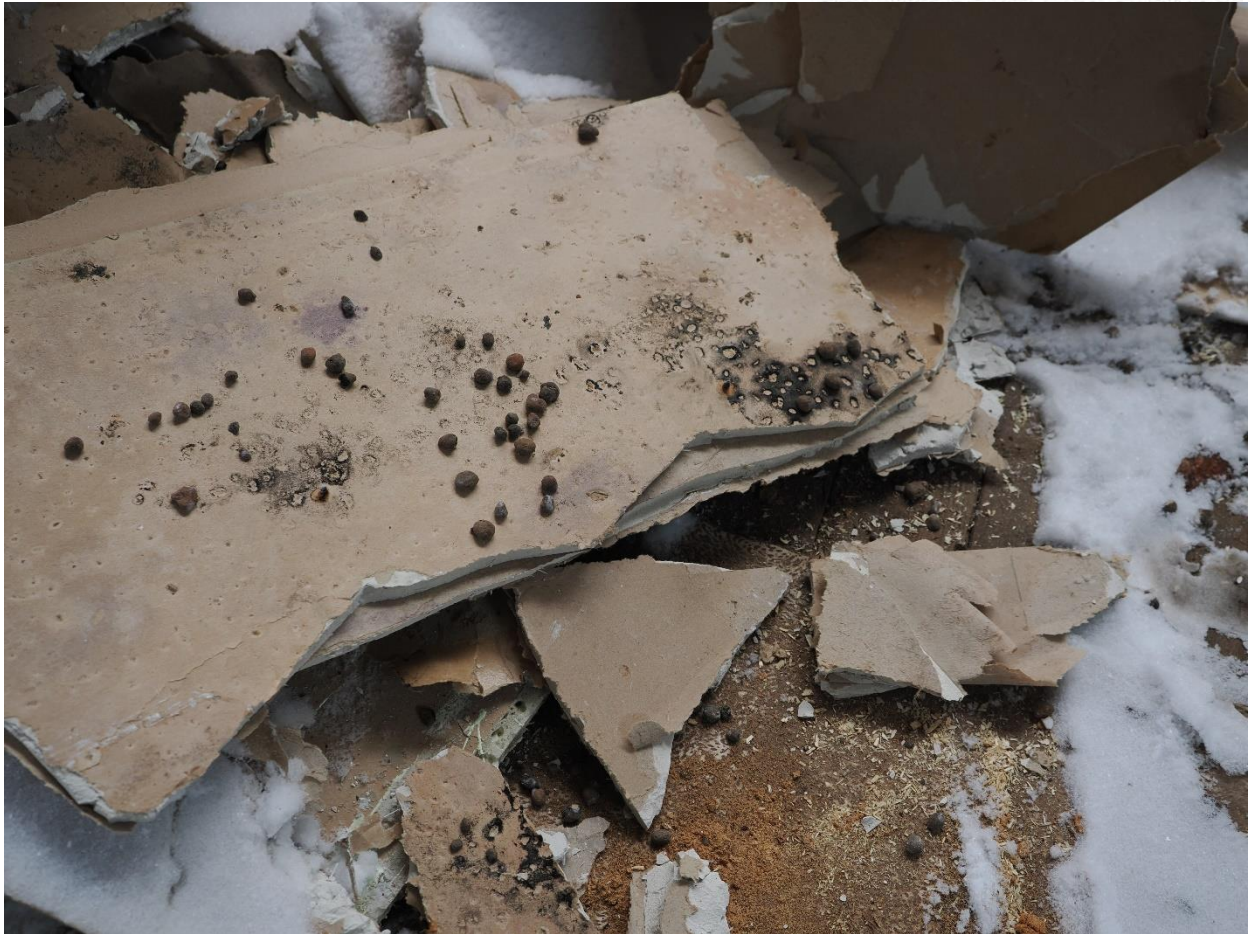
Foto 5. Parempoolse toa põrandalt teisaldateud kipsplaat hallitusseente kolooniatega. Proovi P2 võtukoht.
