## LISA 1 – Fotod

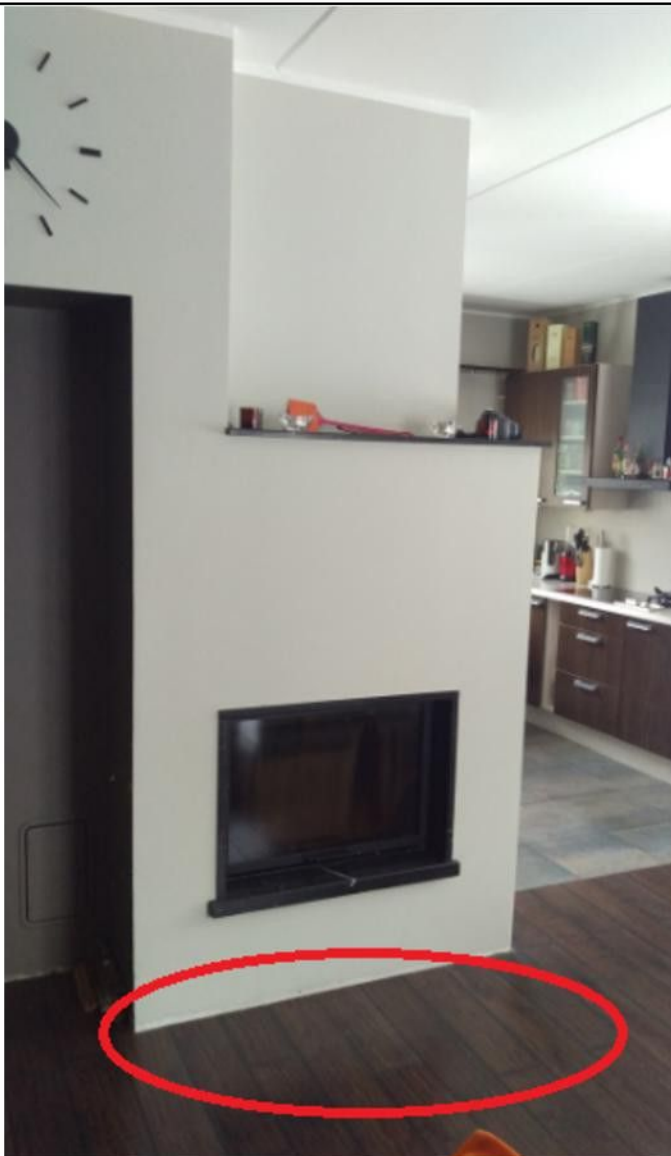
**Foto 2**

**Kamina paigaldusel ei ole tagatud piisavad ohutuskujad. Ohutuskuja ukse ees ei vasta nõuetele.** Uksega kolde puhul peab mittepõlev pörandakate ulatuma ukseava servast 10 cm kummalegi poole ja koldeuust 40 cm eemale. **Kamina ette paigaldada mittepõlevast materjalist kaitseplaat (10 cm avast kõrvale ja 40 cm ette).**

Kamin.

2. Kamina ette paigaldada mittepõlevast materjalist kaitseplaat (10 cm avast kõrvale ja 40 cm ette).
3. Esimesel ja teisel korrusel on korstna ümber ehitatud kipsplaatidest šaht. Likvideerida kipsplaatidest šaht korstna ümbert või paigaldada šahti ala- ja ülaosasse tuulutusrestid (miinimum 150 x 150 mm), põrandast/laest maksimaalselt 200 mm kaugusele, mis tagaksid õhuvahetuse šahtis ja korstna vaadeldavuse.

**Kamina ette  
paigaldada  
mittepõlevast  
materjalist kaitseplaat  
(10 cm avast kõrvale  
ja 40 cm ette).**

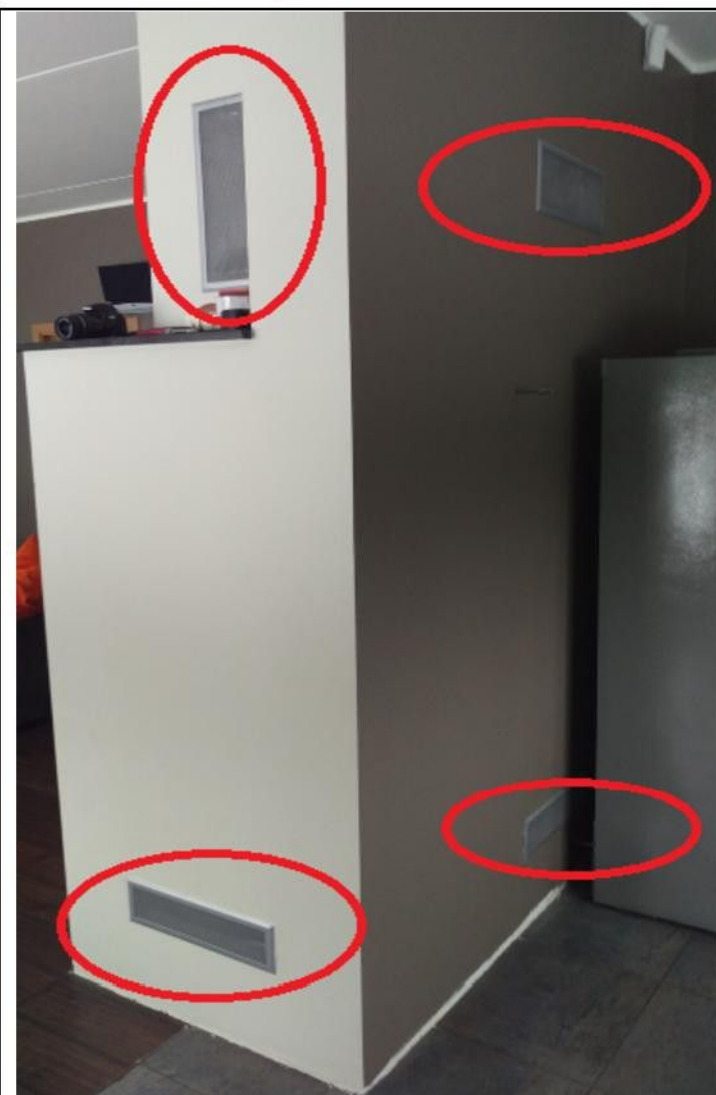
**Foto 3**

Kamin on ühendatud ühelõõrilise fibo-moodulkorstnaga. Kamina ja korstna vaheline ühenduslõõr tehtud kaminasüdamiku pealt. **Ülevaatuse ajal olid tõmbekapi tuulutusrestid kinni liimitud, seega puudus võimalus kontrollida ühenduslõõri vastavust tuleohutusnõuetele ja ühendust korstnaga ja kaminasüdamikuga. Avada tuulutusrestid ning esitada kirjeldus ja fotod ühenduslõõri kohta.** Suitsukorstna ehituse kohta on vahelagedest läbiviigu skeem, vt LISA 3.

1. Ülevaatusel ajal olid tõmbekapi tuulutusrestid kinni liimitud, seega puudus võimalus kontrollida ühenduslööri vastavust tuleohutusnõuetele ja ühendus korstnaga ja kaminasüdamikuga. Avada tuulutusrestid ning esitada kirjeldus ja fotod ühenduslööri kohta.

**Avada tuulutusrestid  
ning esitada kirjeldus  
ja fotod ühenduslõõri  
kohta.**

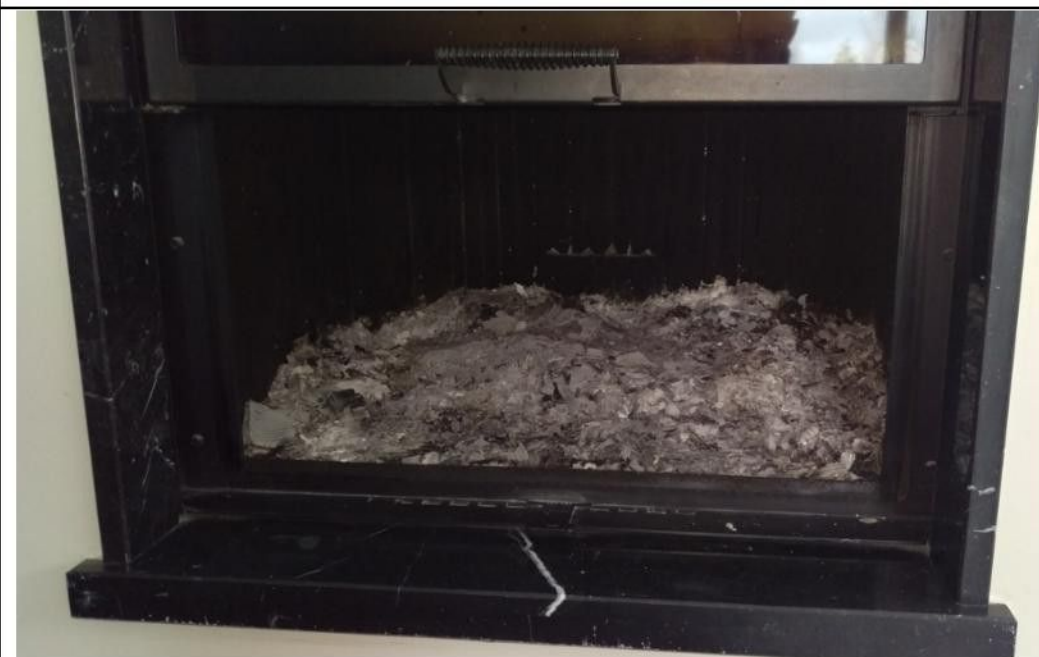
**Foto 4**

Kamina kolle.

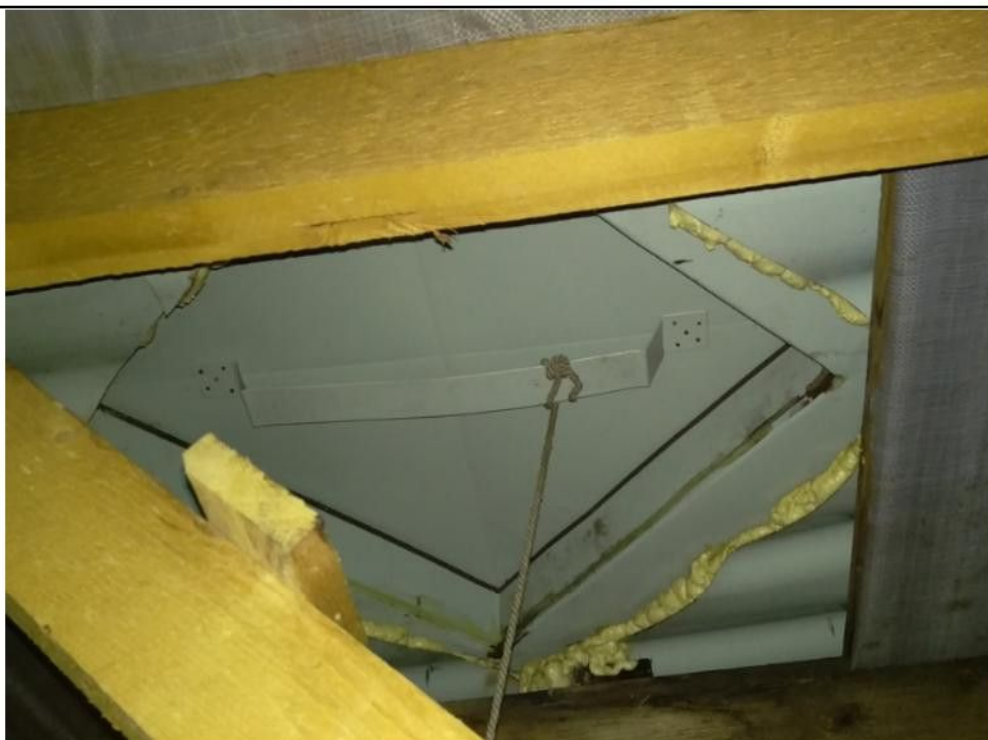
**Foto 7**

Katuseluuk.

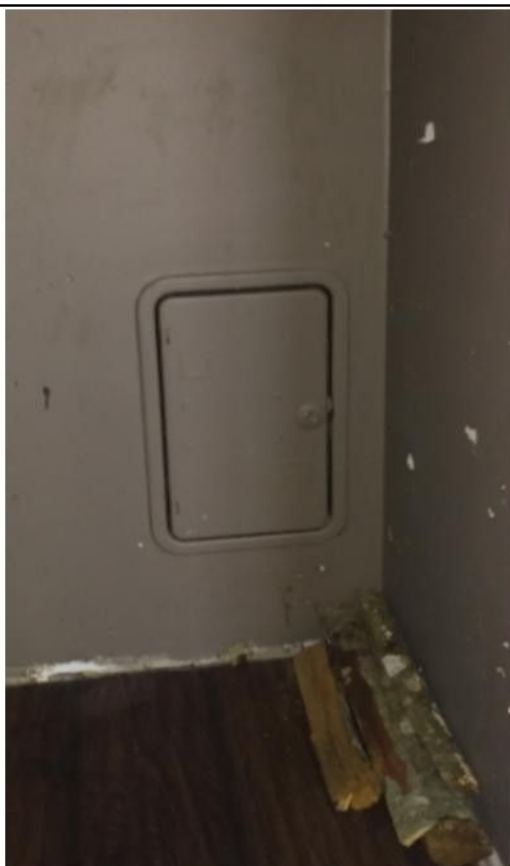
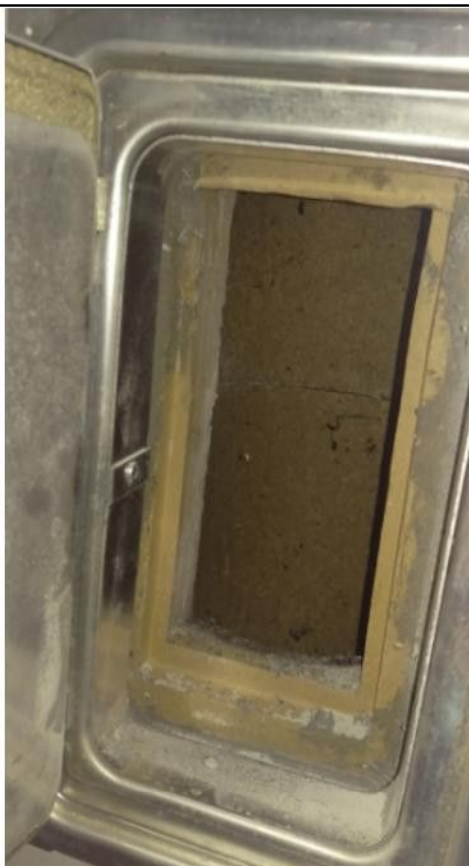
**Foto 8**

Korstna puhastusluuk.

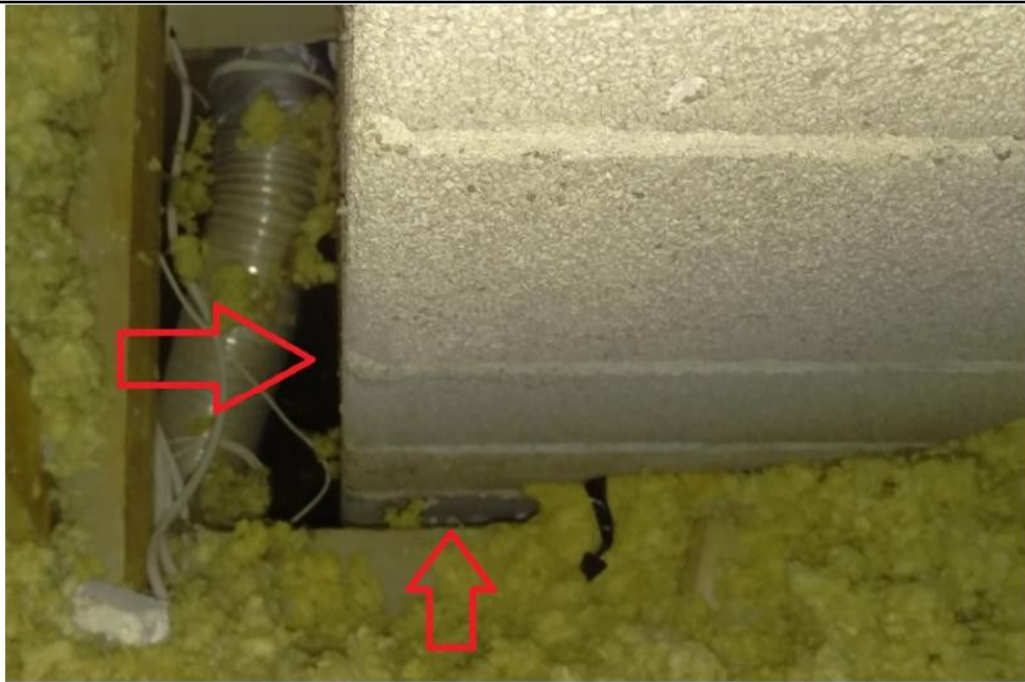
**Foto 9**

5. Korstna läbiviik vahelagedest ei vasta nõuetele. Teise ja pööningu korruse vahelae läbiviik ei vasta nõuetele – korstna ning tarindi vahe peab olema tihendatud tulekindla isolatsioonimaterjaliga. Paigaldada 50 mm tulekindel vill.

**Teise ja pööningu korruse vahelae läbiviik ei vasta nõuetele – korstna ning tarindi vahe peab olema tihendatud tulekindla isolatsioonimaterjaliga.**

tihendatud tulekindla isolatsioonimaterjaliga. Paigaldada 50 mm tulekindel vill.

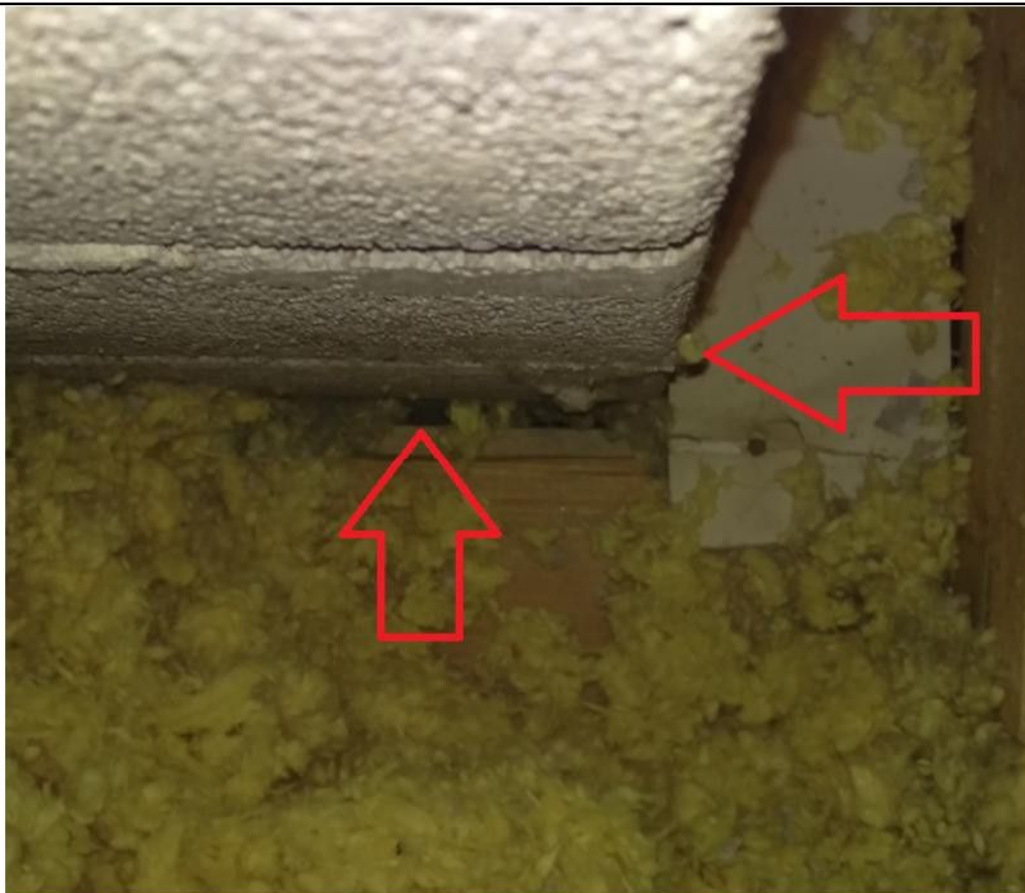
**Foto 10**

**Teise ja pööningu korruse vahelae läbiviik ei vasta nõuetele – korstna ning tarindi vahe peab olema tihendatud tulekindla isolatsioonimaterjaliga.**

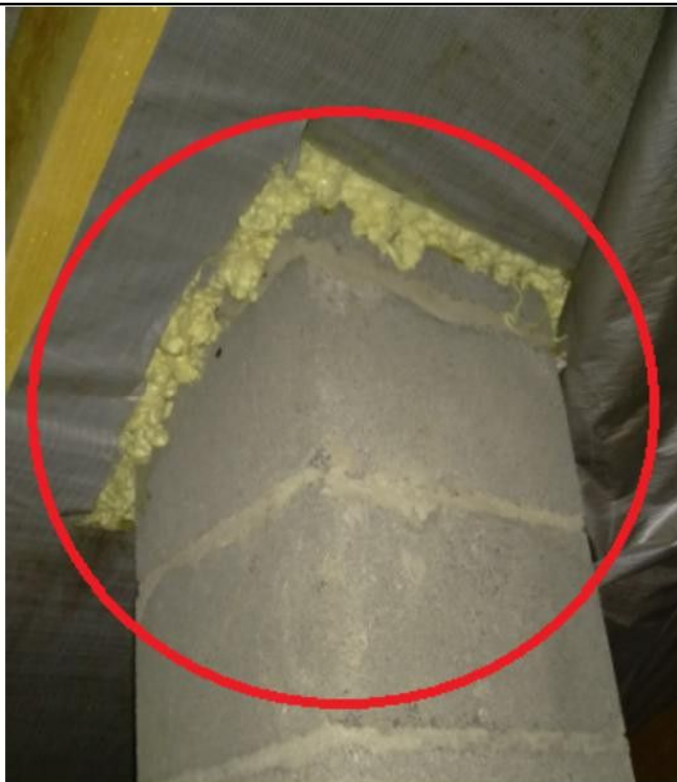
**Foto 11**

- Katuse läbiviigul on kasutatud nõuetele mittevastavat tihendusmaterjali – kollane ehitusvaht. Eemaldada korstna küljest nõuetele mittevastav tihendusmaterjal ja paigaldada 50 mm tulekindla villa.

6. Katuse läbiviigul on kasutatud nõuetele mittevastavat tihendusmaterjali – kollane ehitusvaht. Eemaldada korstna küljest nõuetele mittevastav tihendusmaterjal ja paigaldada 50 mm tulekindel vill.

**Katuse läbiviigul on kasutatud nõuetele mittevastavat tihendusmaterjal – kollane ehitusvaht.**

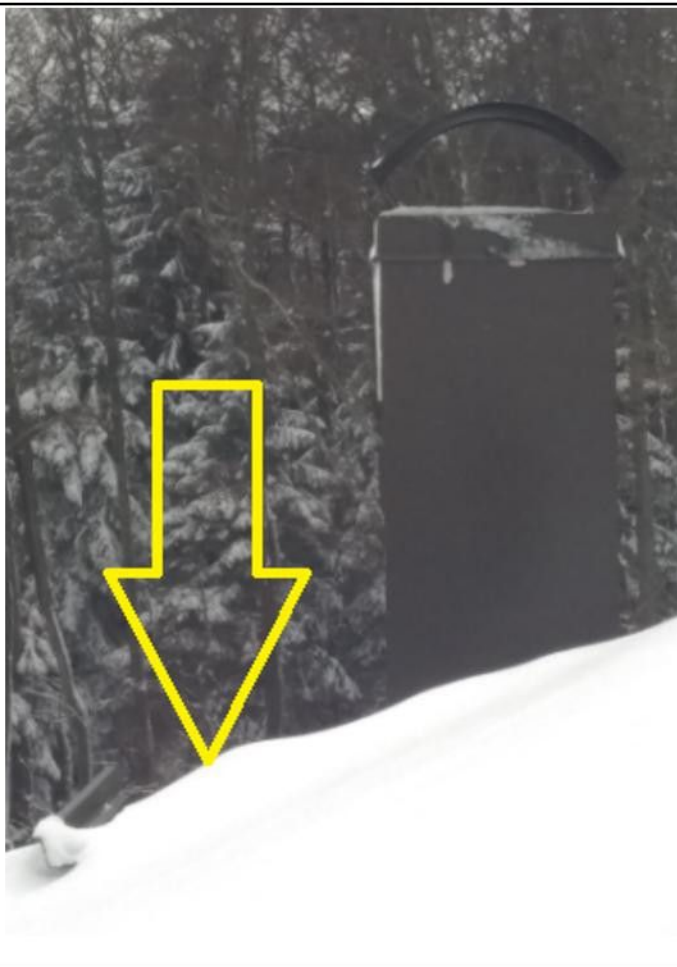
**Foto 12**

Korstna ots ja teenindusplatvorm.
