## EHITISE ÜLEVAATUSE AKT

**Kahe korterelamu kahe korteri lodžade  
kinnituste ja paneelide seisukorra hinnang**

1.1. Käesolev töö käsitleb Tallinnas, asuvate korterite rõdude välispaneelide ja kinnituste seisukorra hindamist.

1.2. Käesoleva töö eesmärk: vaadata üle nimetatud korterite rõdude paneelide ja kinnituselementide seisukord seoses alumistesse korrustesse toimuvate vee läbijooksude võimalusega läbi rõdupaneelide, ning anda hinnang olemasolevale olukorrale ja esitada võimalikud parandusettepanekud.

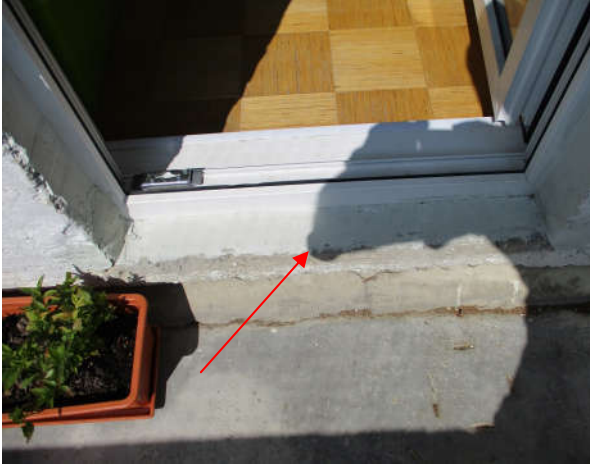
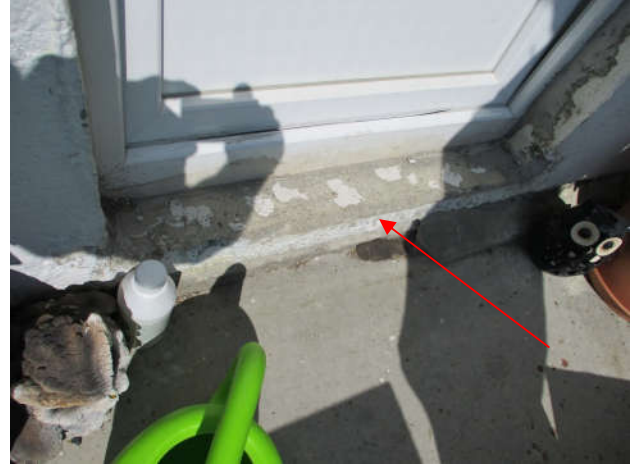
1

Kõikidel kolmel lodžal puuduvad uste all sadeveeplekid ( vt. fotod 1, 2, 3).

**Foto nr. 1-2.** . Puuduvad lodžade ukseavade veeplekid.

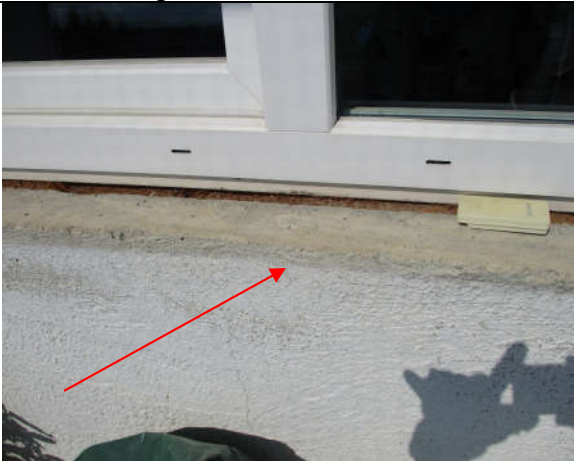
3

**Foto nr. 3.** . Puudub lodžade ukseava veeplekk.

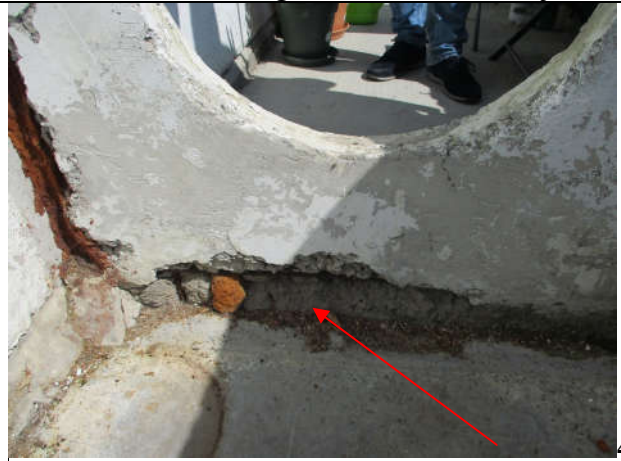
4

4.2.2. Väiksema toa lodža paneelides on näha mõrasid nii vaheseinas kui piirdepaneelis. Mõlemas paistab välja armatuur. Vuugitäited on amortiseerunud ja kohati välja pudenenud. Põrandapaneelilt sade- ja sulavee ärajooks on tõkestatud (vt. foto nr. 4).

**Foto nr. 4.** Amortiseerunud paneelidevahelised vuugid. Armatuur on väljas.

4.5. Kohtades, kus lodžade paneelide armatuuril puudub kaitsekiht ja armatuur on väljas, tuleb tulevaste renoveerimistööde käigus armatuur puhastada, katta see korrosioonitõrje vahendiga ning katta need seejärel saneerimisseguga (näiteks tootja „Weber“, REP seeria toodangud:

4.6.2. Paneeli katkised kohad ja kohad, kus armatuur on väljas, on soovitatav parandada näiteks Ceresit CD seeria remondisegudega.

4.6.3. Armatuuri lahtised osad tuleb mehhaaniliselt roostest puhataks teha. Peale seda tuleb metalldetailid katta korrosioonivastase seguga CD 30, mis tekitab korraliku kaitse armatuurile enne kattese seguga katmist. Peale katkiste kohtade töötlemist tuleb remondikohad täita remondiseguga CD24, CD25 või CD26, olenevalt kattekihi paksusest.

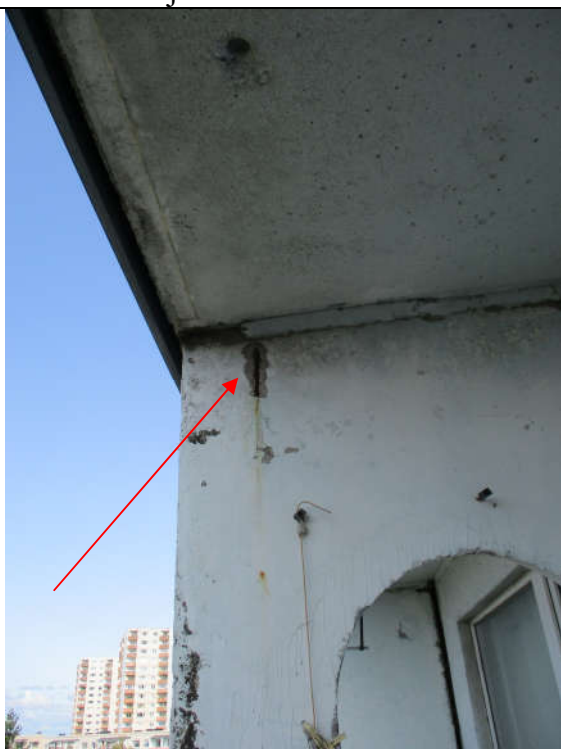
5

4.1.1. Köögi lodža piirdepaneelis on märgata mõrasid, põrandapaneelilt sadevee äravoolu ava on tõkestatud. Paneeli betoon on kohati amortiseerunud ja armatuur paistab välja. Paneelidevahelised vuugitäited on vanad ja amortiseerunud, on näha läbijooksude jälgi allolevasse korterisse (vt. foto nr. 5).

**Foto nr. 5. .** Paneel laguneb, armatuur on väljas.

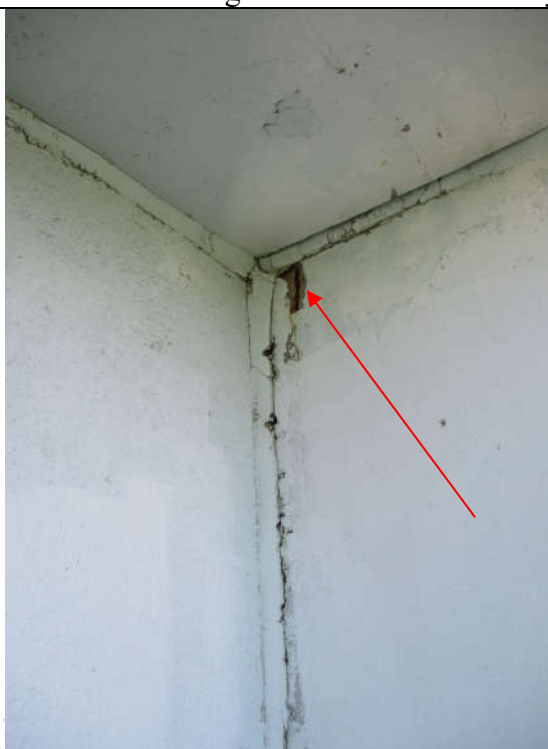
6

4.1.2. Elutoa lodža vaheseina paneelis on nähtavad mõrad ja armatuur. Armatuur on väljas ka laepaneelis. Vuugitäited on amortiseerunud ja kohati välja pudenenud (vt. foto nr. 6).

**Foto nr. 6.** Amortiseerunud paneelidevahelised vuugitäited. Armatuur on väljas.

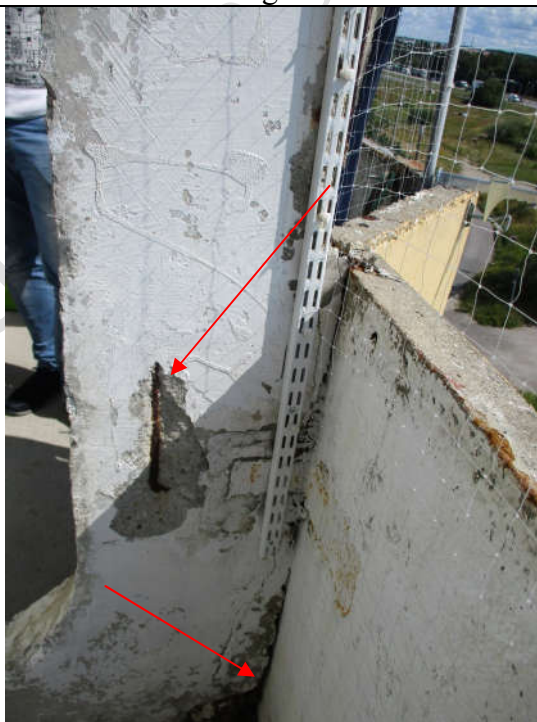
7

4.2.1. Elutoa lodža vaheseina paneelis on mõrad ja armatuur paistab välja. Vuugitäited on amortiseerunud, nende kaudu toimub läbijooks alumise korruse korterisse (vt. foto nr.7).

**Foto nr. 7.** Amortiseerunud paneelidevahelised vuugitäited. Armatuur on väljas.
