Экспертное заключение.

Жилой дом по адресу

2.1 – Выяснить причины проникновения дождевой (ливневой) воды через плиты перекрытия в квартиру №

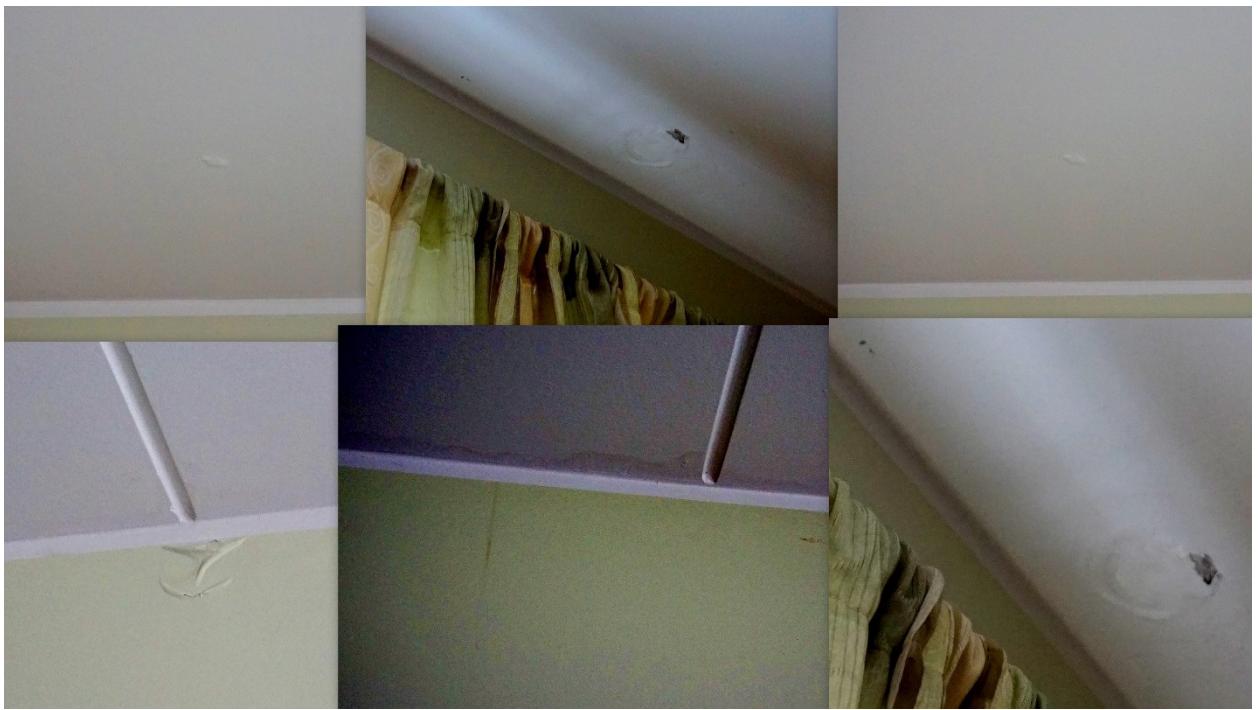
4.3.1 - Выявленные следы протечек.

В соответствии с целями и задачами (смотри п.2.1 – 2.4) внутридомовый осмотр показал наличие протечек на потолке кв №.....

При этом проявления протечек выявлено в виде вздутий и повреждения отделки по линиям опирания плит перекрытия, а так же в центре комнаты, в месте подвеса лампы-люстры освещения.

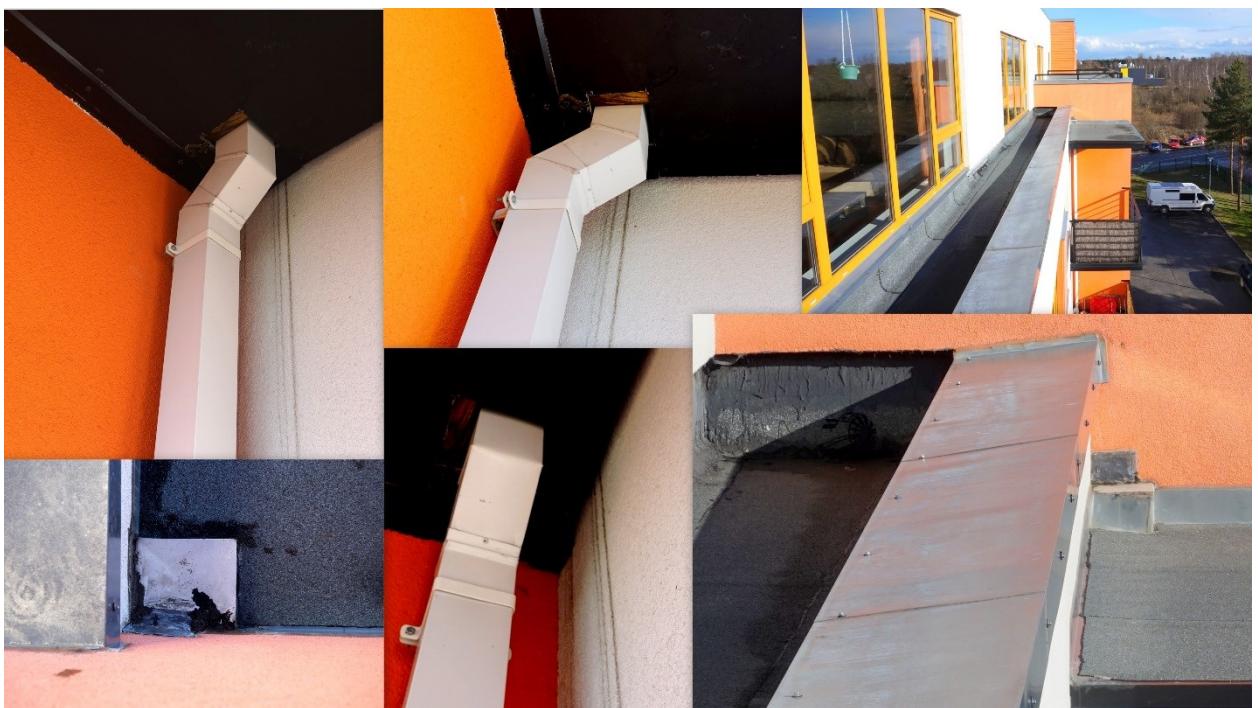
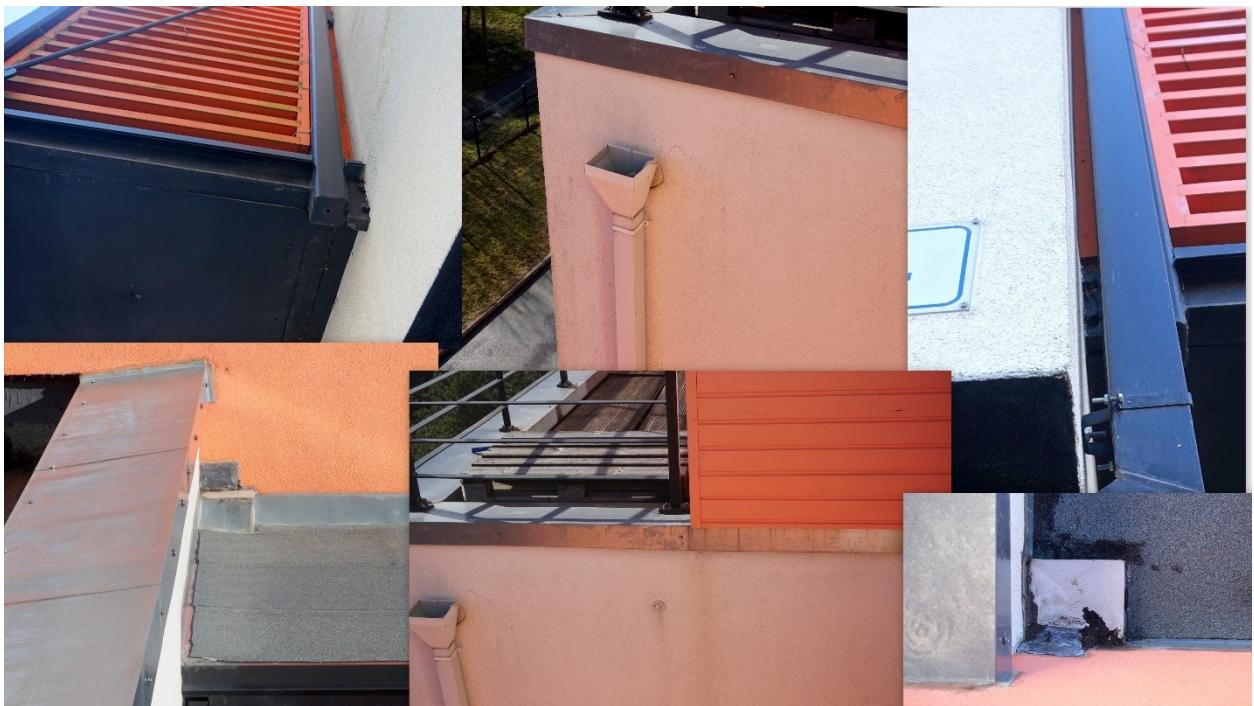
4.3.2 – Организация наружных водостоков.

5.2- На схемах №1,2,3 и фотографиях 4.3.2, 4.3.3, 4.3.4 обнаружен относительно сложный участок вертикального водостока прямоугольного сечения и подводящие к водостоку трубы круглого сечения, которые собирают ливневые стоки с отметки террасы и карниза. При этом отметки водостока разновысокие.

Данный узел сопряжения труб разного сечения (круг и прямоугольник) заделанный наглухо в стену очень трудно контролировать и обслуживать.

5.3- Заказчику следует провести ревизию этого узла водосбора и обеспечить его герметичность.

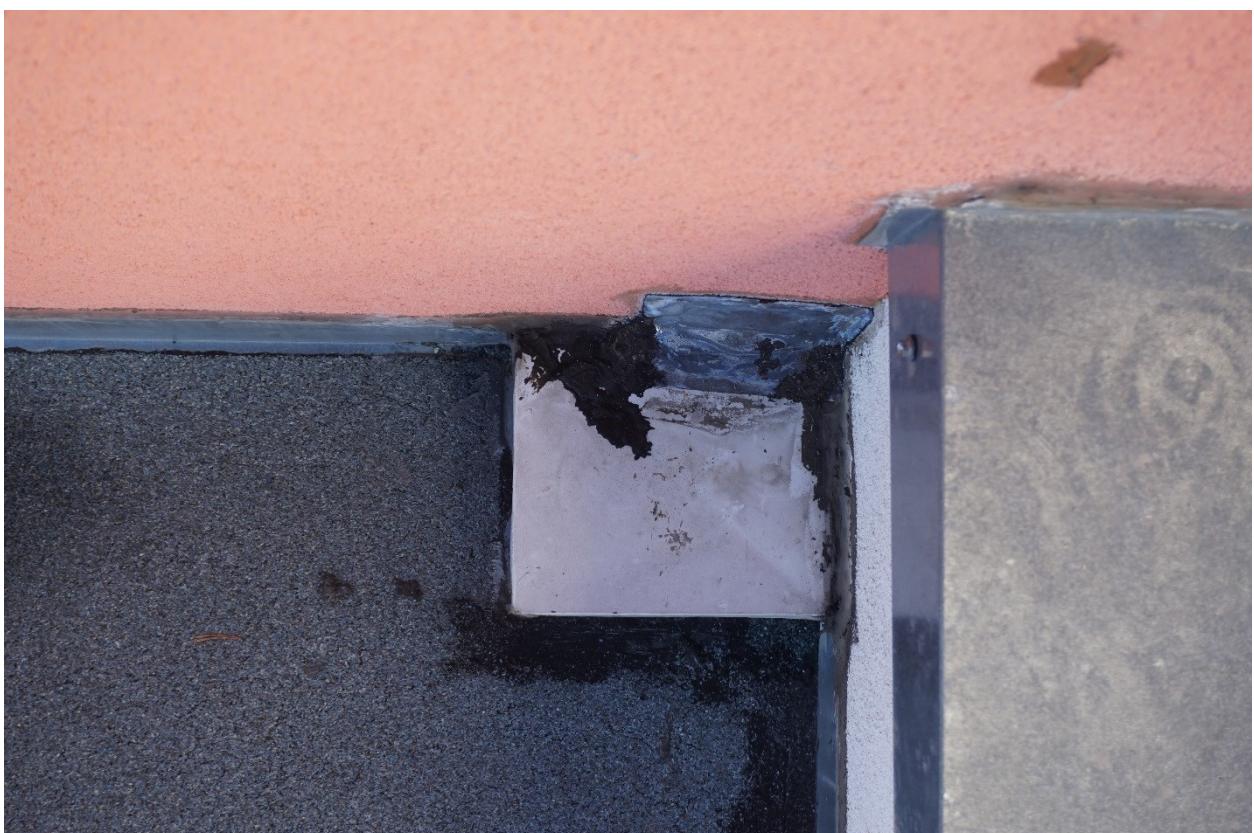
4.3.3 – Предполагаемое аварийное место протечки.

Узел находится на оси сопряжения плит перекрытия квартиры в протечкой . Плиты имеют круглые пустоты. По стыкам плит и по пустотам плит вода может искать себе выход в разных направлениях, в том числе и через отверстие подвеса люстры.

На фото 4.3.3 и 4.3.4 видны характерные следы от прохождения воды по фасаду нижележащего этажа.

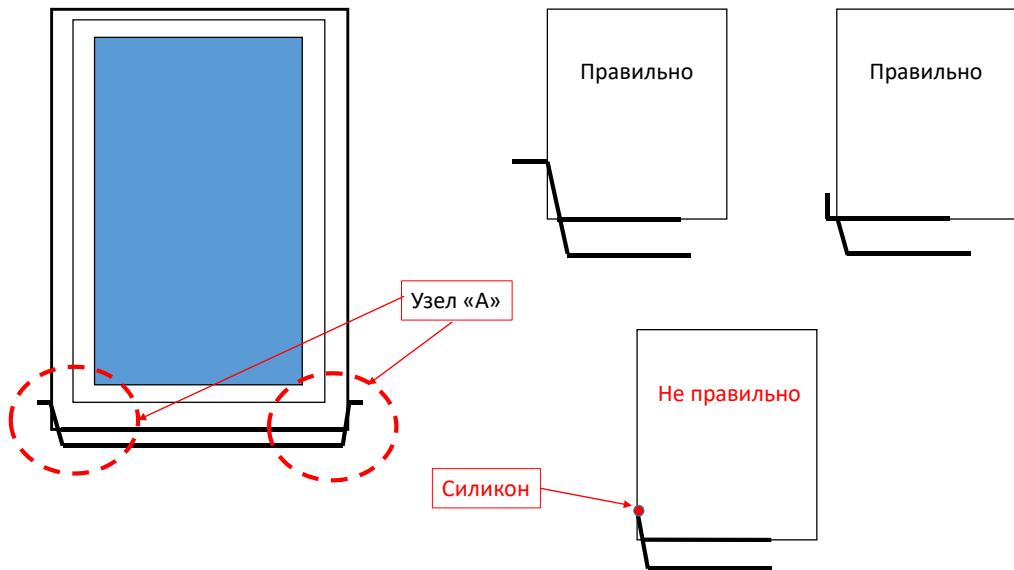
Смотри схему № 4.

6.2- Подоконные сливы в здании установлены некачественно. Это общая проблема современных строительных решений.

Для фасадов с клеевой фактурной отделкой по капроновой сетке узлы сопряжения подоконного слива и откосов окон превращаются в постоянную ремонтную зону.

Эксперт предлагает придерживаться классического варианта при заделке краев подоконного слива в откос проема.
