## Ehitise tuleohutusaudit

Korterelamu tuleohutusalane hindamine

Tare Kesklinna linnaosa, Tallinn, Harju maakond

Tallinn 2019

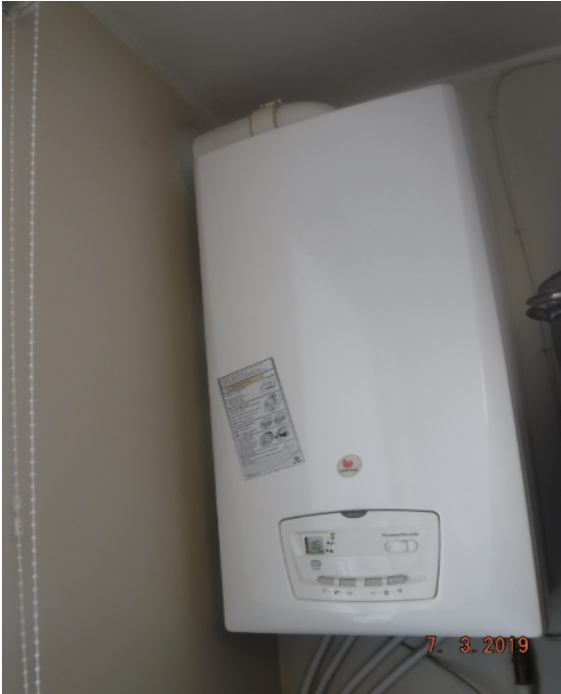
| Korter nr 1 | |
|---|---|
| <p><b>Foto nr 1</b></p> <p>Korteri põhiküte gaasikatlaga.<br/>Väljundgaasid juhitud läbi välisseina<br/>välisõhku.</p> | |

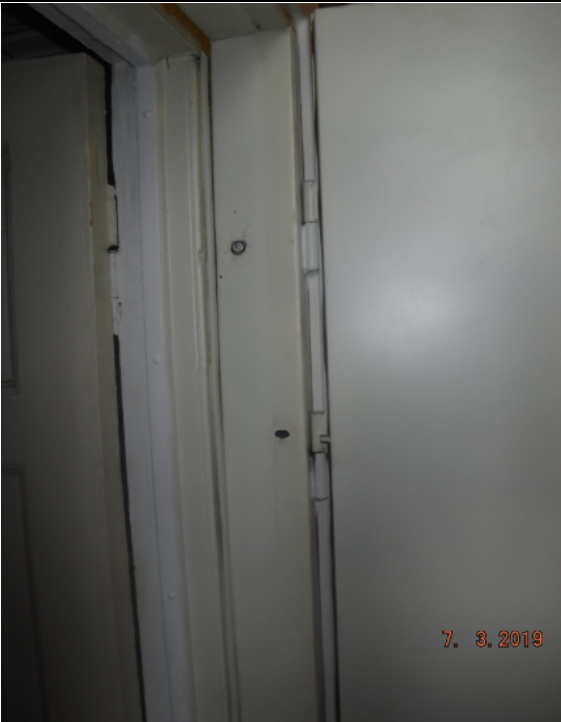
| Korter nr 1 | |
|---|---|
| <p><b>Foto nr 2</b></p> <p>Korteri avatäide (uks) peab vastama EI30-<br/>S<sub>200</sub>, hetkel tuletõkkeuks puudub.</p> | |

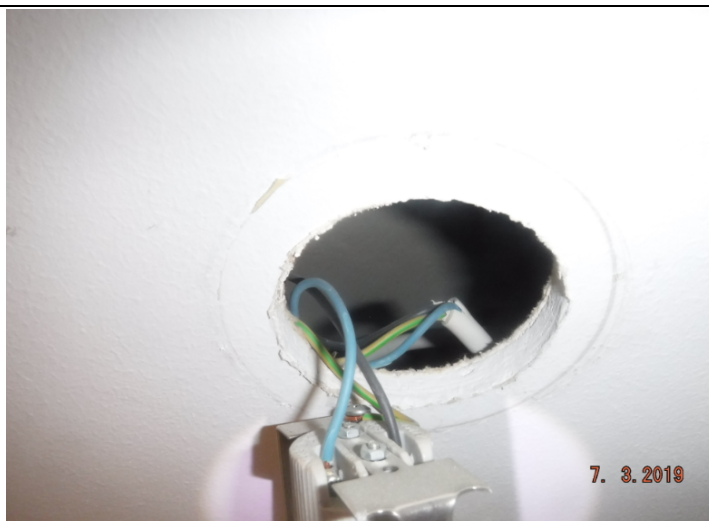
**Foto nr 3**

| | Märkused: | Krohvitud puitvahelagi, lisaks kaetud ühekordse kipsplaadiga. Laes ka süvistatud valgusteid. R60 tõendada arvutustega või tagada kapseldamistega.<br>Palkseinad kaetud ühekordse kipsplaadiga, süvistatud seadmetoosidega, kivivill isolatsioon puudub kipsplaadi taga. R60 tõendada arvutustega või tagada kapseldamistega. |

Vana krohvitud puitvahelagi, mis on kaetud ühekordse standardkipsplaadiga, lisaks laes süvistatud valgusteid.

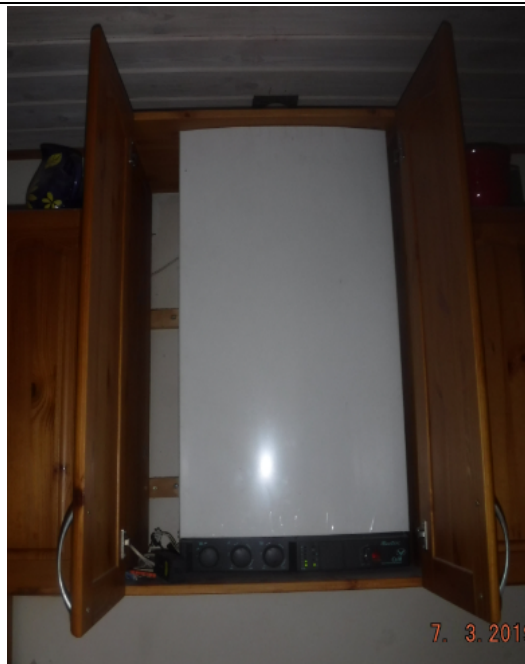
**Korter nr 2****Foto nr 4**

Korteri põhiküte gaasikatlaga. Väljundgaasid juhitud läbi välisseina välisõhku.

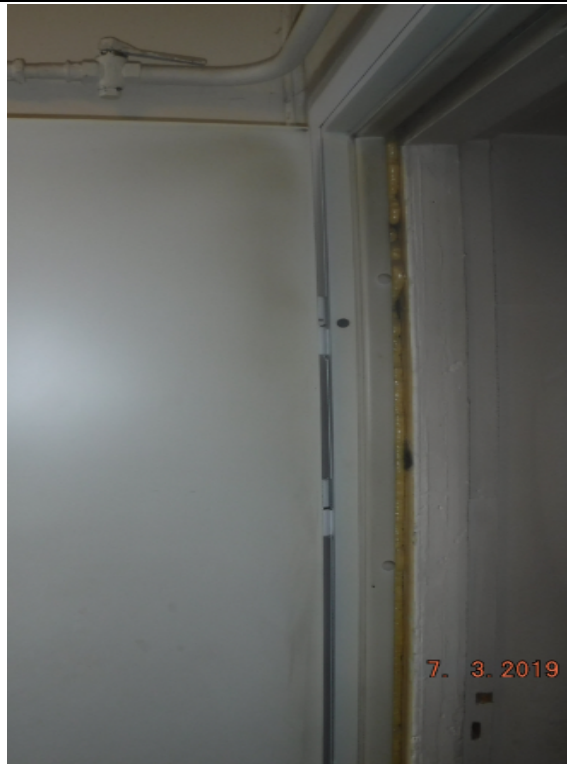
**Foto nr 5**

Korteri avatäide (uks) peab vastama EI30-S<sub>200</sub>, hetkel tuletõkkeuks puudub.

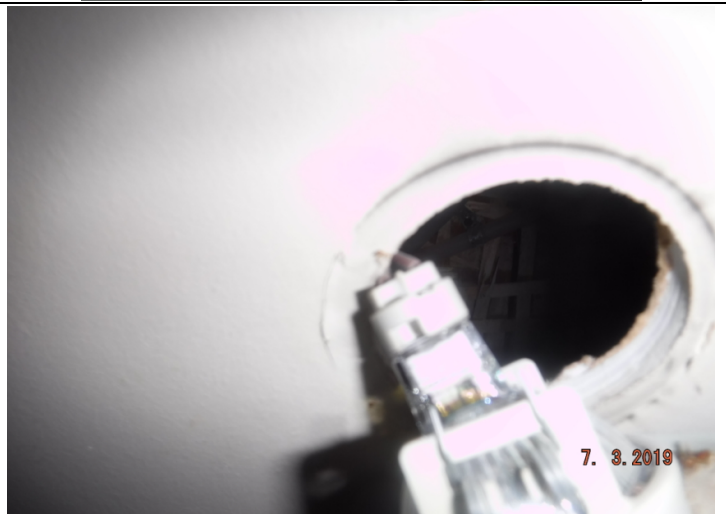
**Foto nr 6**

| | Märkused: | Vana puitvahelagi, lisaks kaetud ühekordse kipsplaadiga või puitplaatidega. Laes ka süvistatud valgusteid. R60 tõendada arvutustega või tagada kapseldamistega.<br>Palkseinad kaetud ühekordse kipsplaadiga, süvistatud seadmetoosidega, kivivill isolatsioon puudub kipsplaadi taga. R60 tõendada arvutustega või tagada kapseldamistega. |

Pesuruum: vana puitvahelagi, mis on kaetud ühekordse standardkipsplaadiga, lisaks laes süvistatud valgusteid.

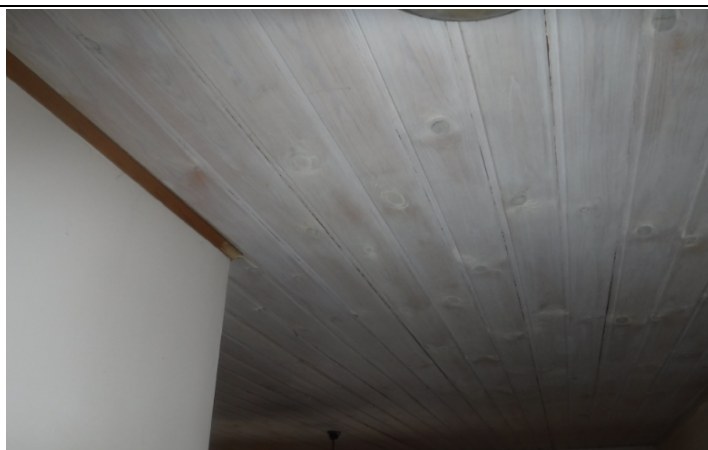
**Foto nr 7**

Eluruumid: vana puitvahelagi, lisaks kaetud puitplaatidega.

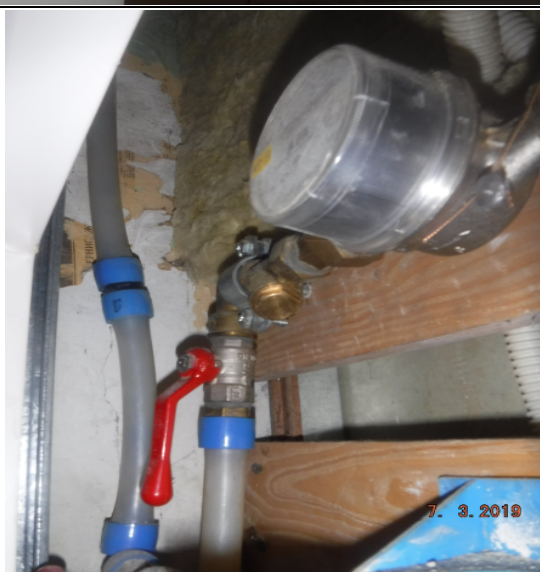
**Foto nr 8**

Kommunikatsioonide läbiviigud tihendamata. Puudub tuletõkestus läbiviikudes.

- Kommunikatsioonide läbiviigud tule tõkkonstruktsioonidest (vahelaed, korterite seinad) tihendada tule tõkketoodetega.
- Kommunikatsioonide paigutamisel šahti, peab šaht vastama EI60 tule tõkkesektsiooni nõudele.

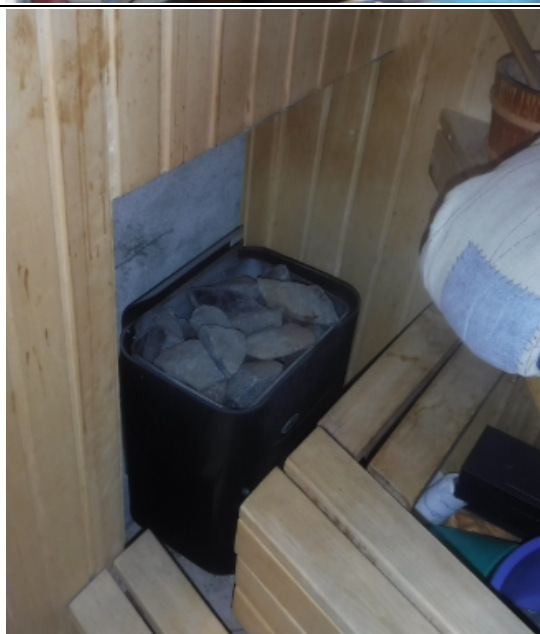
**Foto nr 9**

| | Märkused: | Elektrikerise paigaldusel ei ole tagatud piisavad ohutuskujad. |

Elektrikerise paigaldusel ei ole tagatud piisavad ohutuskujad.

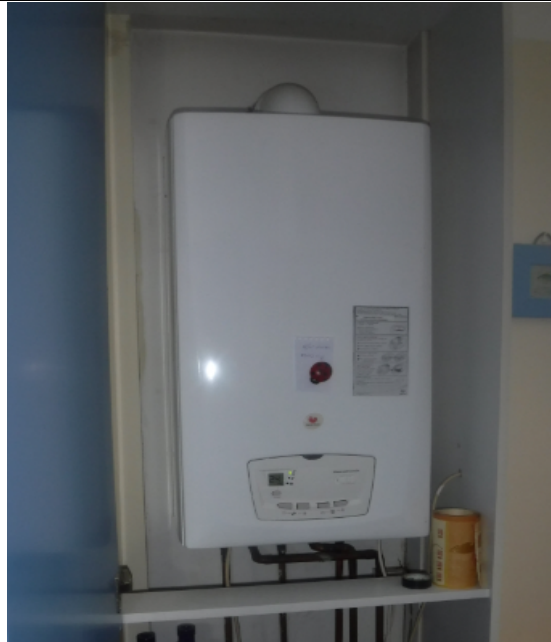
#### Foto nr 10

Korteri põhiküte gaasikatlaga.  
Väljundgaasid juhitud läbi välisseina.

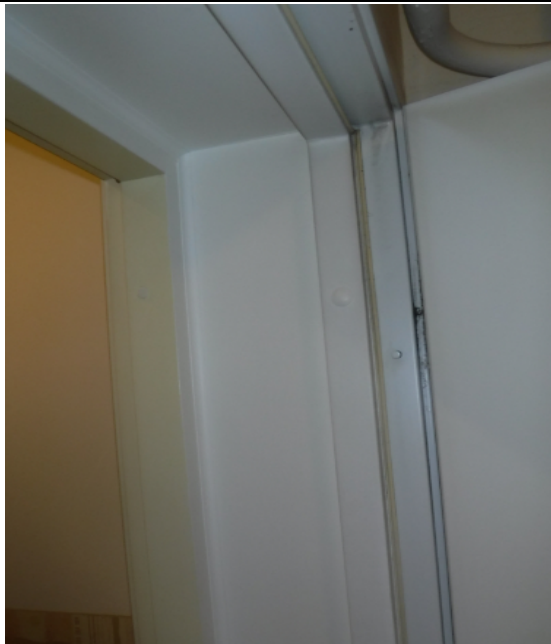
#### Foto nr 11

Korteri avatäide (uks) peab vastama EI30-  
S<sub>200</sub>, hetkel tuletõkkeuks puudub.

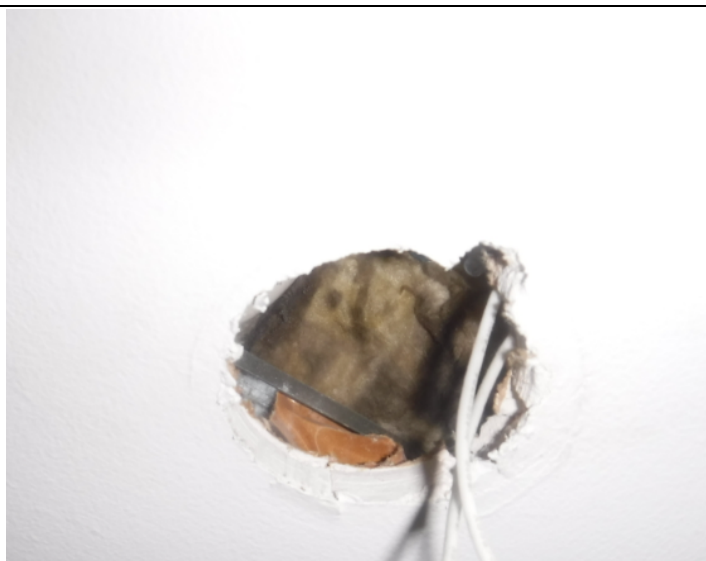
**Foto nr 12**

Korteri seinad-laed kaetud kõik kipsplaatidega.

Vana puitvahelagi, mis on kaetud ühekordse standardkipsplaadiga, õhkvahe ca 10 cm osaliselt täidetud villaga.

Lisaks laes süvistatud valgusteid.

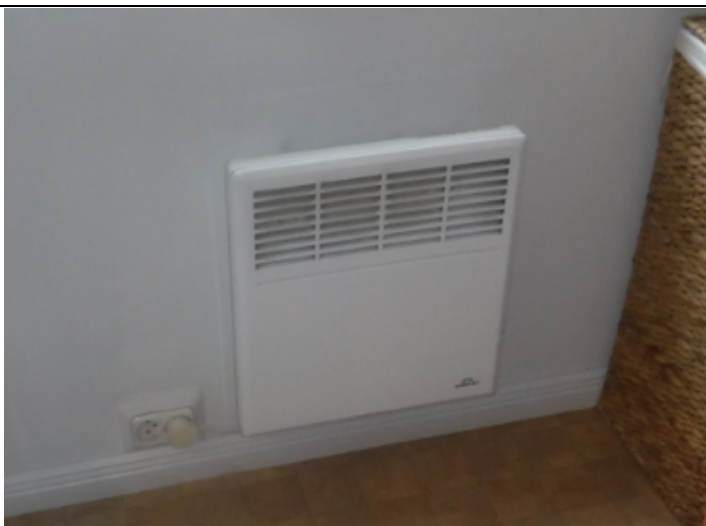
**Korter nr 4****Foto nr 13**

Korteri põhikütteks elektriküte.

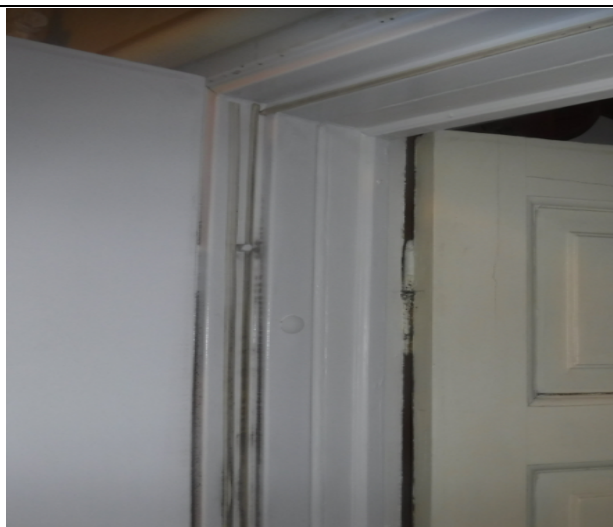
**Foto nr 14**

Korteri avatäide (uks) peab vastama EI30-S<sub>200</sub>, hetkel tuletõkkeuks puudub.

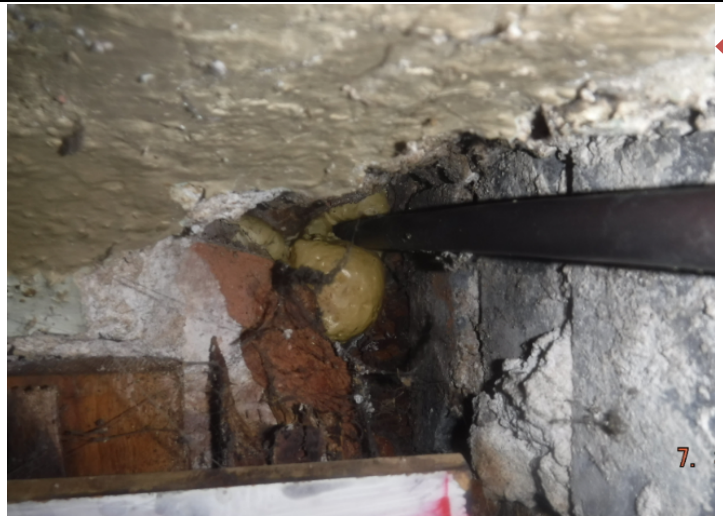
**Foto nr 15**

Kommunikatsioonide läbiviigud tihendamata. Puudub tuletõkestus läbiviikudes.

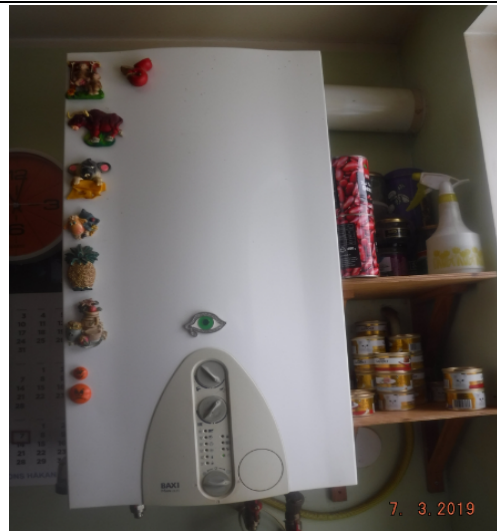
**Korter nr 5****Foto nr 16**

Korteri põhiküte gaasikatlaga. Väljundgaasid juhitud läbi välisseina.

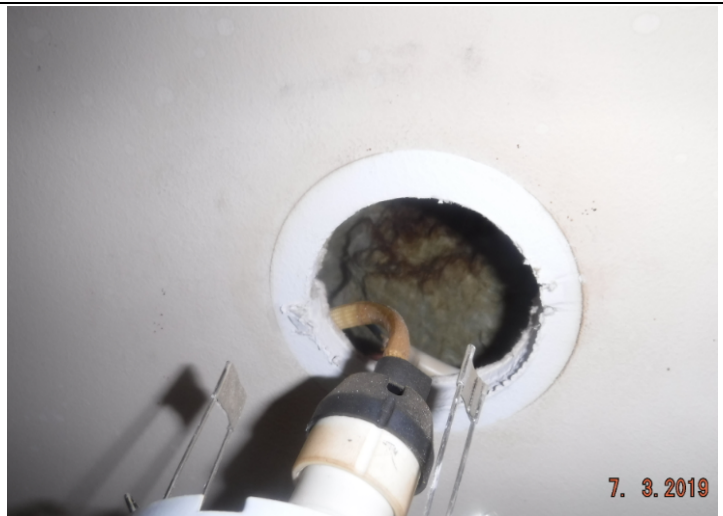
**Foto nr 17**

Korteri seinad-laed kaetud ühekordse kipsplaadiga. Kipsplaadis seadmetooste jm avasid ilma tuletõkestuseta.

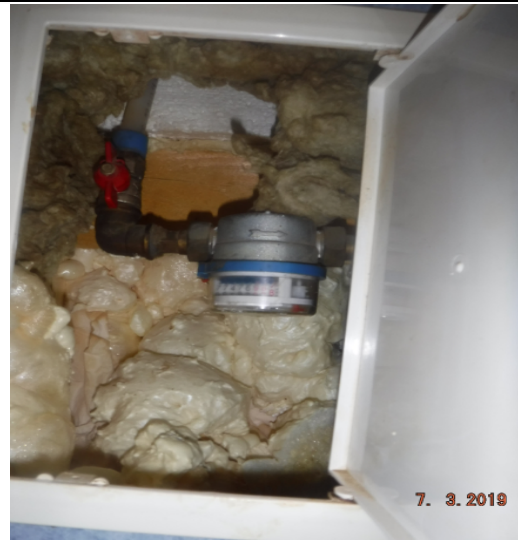
**Foto nr 18**

Korterite vahelised seinad ei vasta EI60 nõuetele: palkseinad, osaliselt soojustusega, kaetud ühekordse kipsplaadiga.

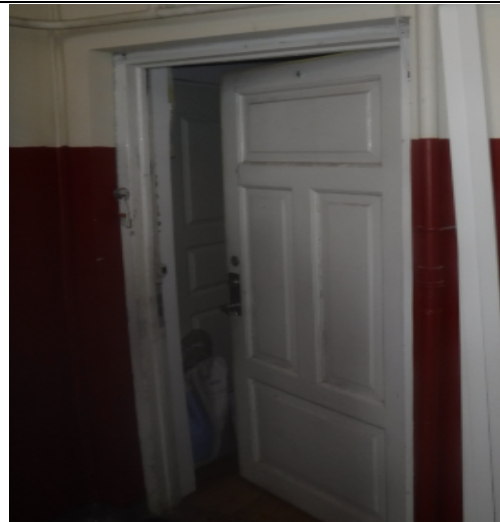
**Korter nr 6****Foto nr 19**

Korteri avatäide (uks) peab vastama EI30-S200, hetkel tuletõkkeuks puudub.

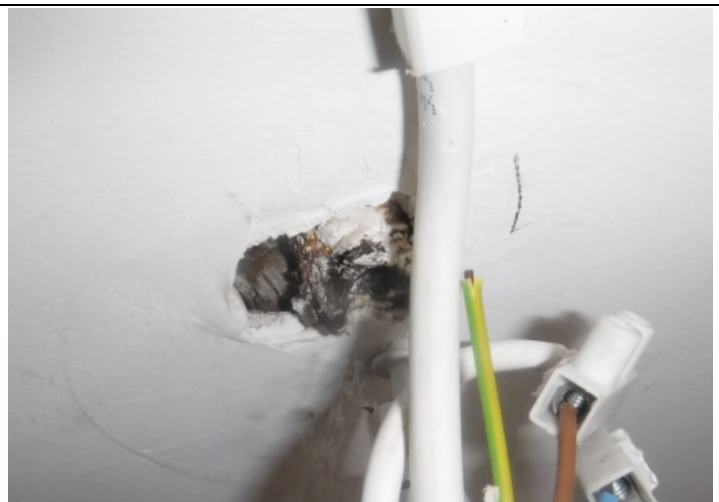
**Foto nr 20**

Vana krohvitud puitvahelagi.

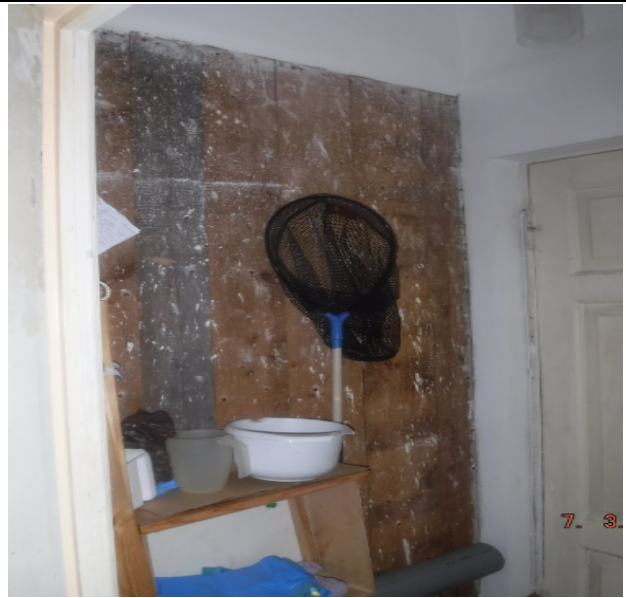
**Foto nr 21**

Korteri osaliselt eksponeeritud palksein.

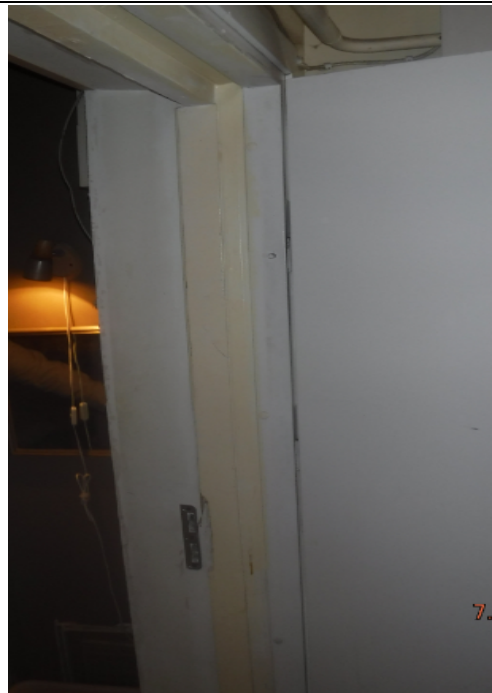
**Korter nr 7****Foto nr 22**

Korteri avatäide (uks) peab vastama EI30-S<sub>200</sub>, hetkel tuletõkkeuks puudub.

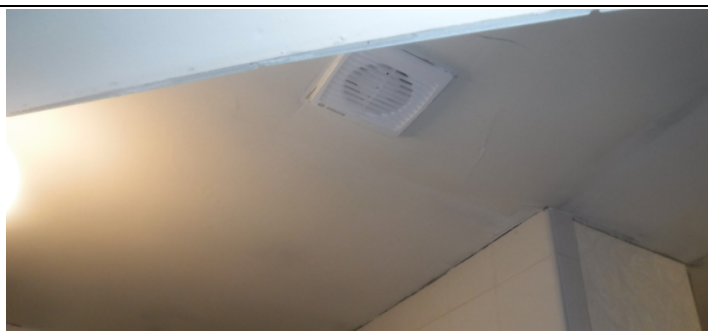
**Foto nr 23**

Pesuruum: vana puitvahelagi, mis on kaetud ühekordse standardkipsplaadiga, lisaks laes süvistatud valgusteid.

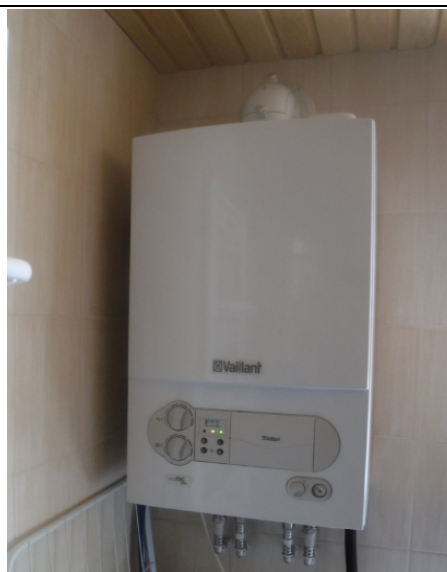
**Korter nr 8****Foto nr 24**

Korteri põhiküte gaasikatlaga.  
Väljundgaasid juhitud läbi välisseina.

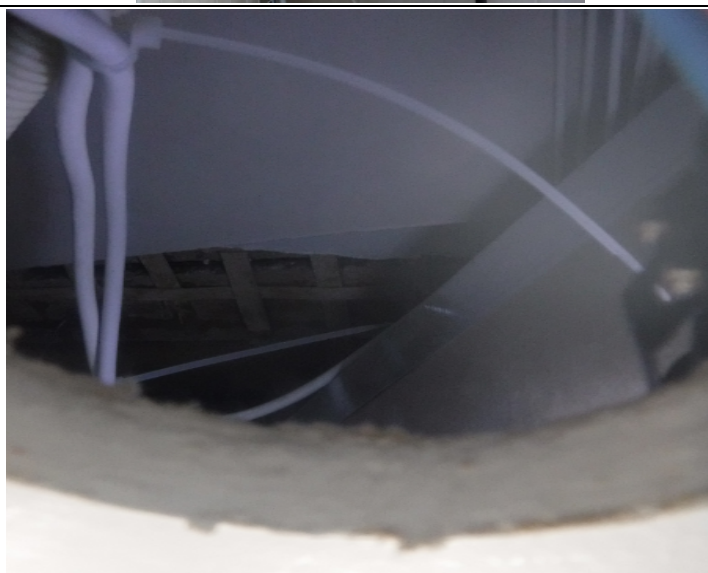
**Foto nr 25**

Vana puitvahelagi, mis on kaetud ühekordse standardkipsplaadiga, lisaks laes süvistatud valgusteid.

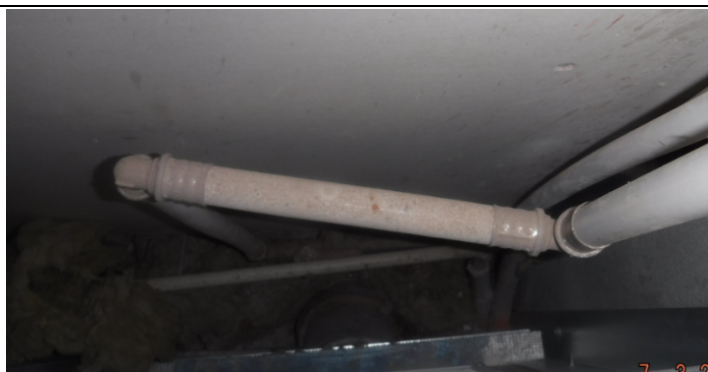
**Foto nr 26**

Kommunikatsioonide läbiviigud tihendamata. Puudub tuletõkestus läbiviikudes.

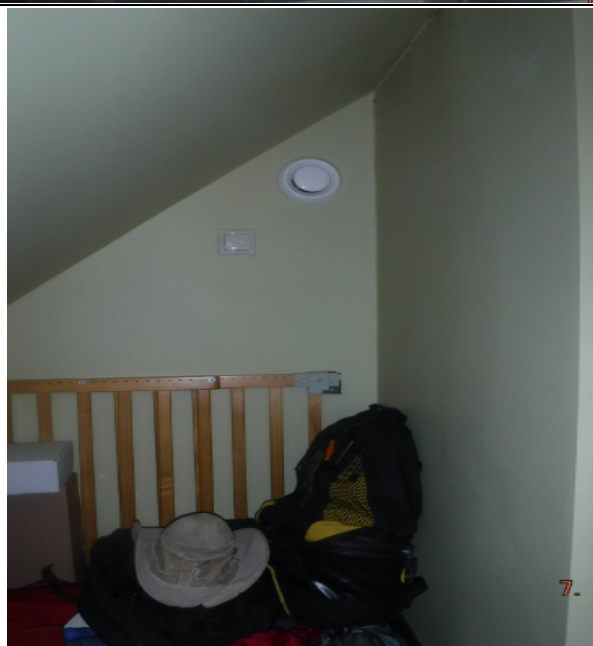
**Foto nr 27**

Katuslagi ja seinad pööningukorrusel kaetud kahekordse kipsplaadiga. Seintes seadmetoosid, tuletõkestus teadmata.

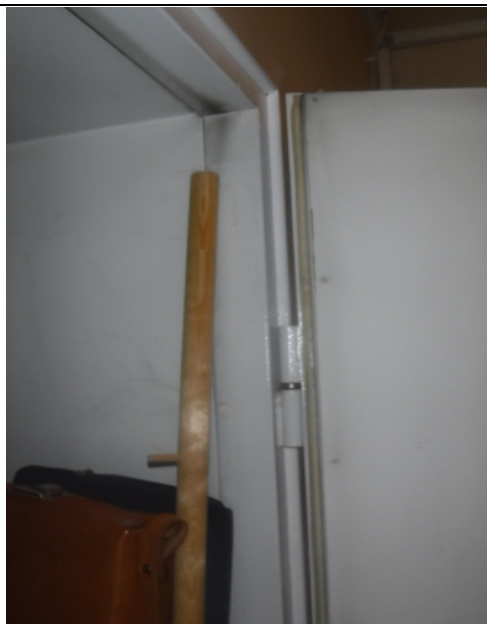
**Korter nr 9****Foto nr 28**

Korteri avatäide (uks) peab vastama EI30-S<sub>200</sub>, hetkel tuletõkkeuks puudub.

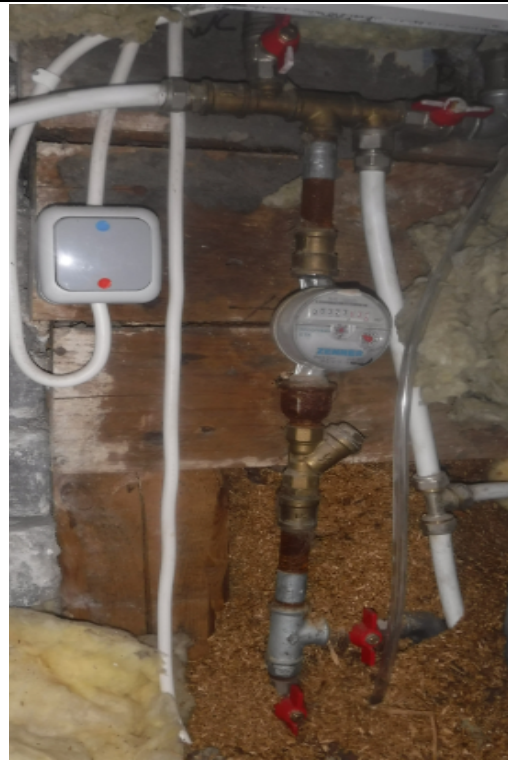
**Foto nr 29**

Korterite vahelised seinad ei vasta EI60 nõuetele: vanad palkseinad, osaliselt soojustusega, kaetud ühekordse kipsplaadiga.

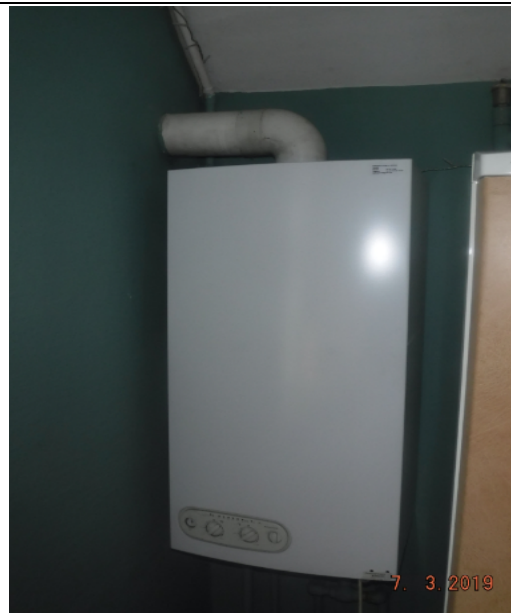
**Korter nr 10****Foto nr 30**

Korteri põhiküte gaasikatlaga.  
Väljundgaasid juhitud läbi välisseina.

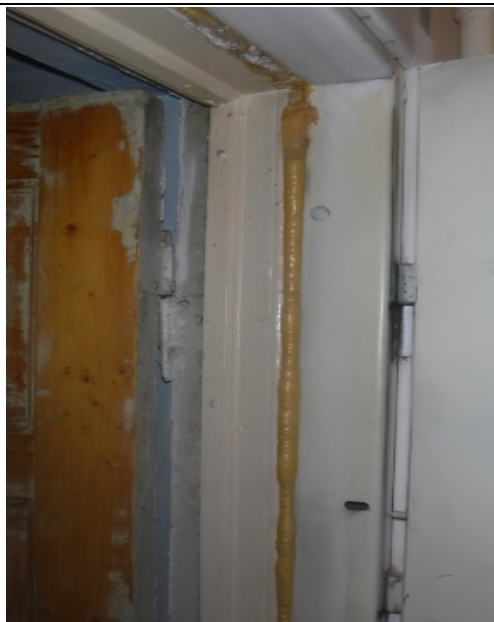
**Foto nr 31**

Korteri avatäide (uks) peab vastama EI30-S200, hetkel tuletõkkeuks puudub.

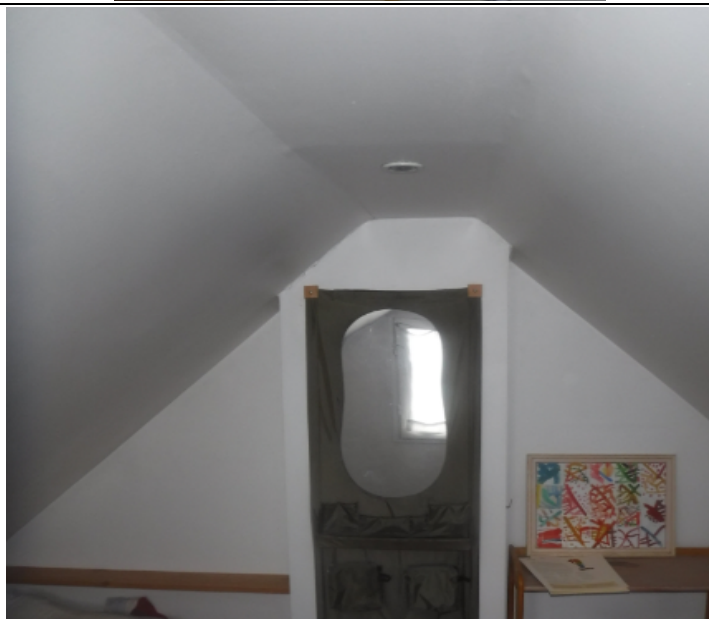
**Foto nr 32**

Katuslagi ja seinad pööningukorrusel kaetud ühekordse kipsplaadiga. Kipsplaadis seadmetoode jm avasid ilma tuletõkestuseta.

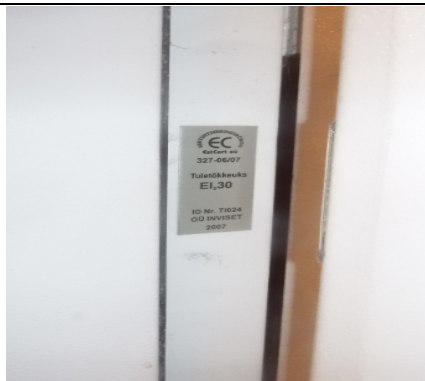
**Korteri nr 11****Foto nr 33**

Korteri tuletõkkeuks EI30.

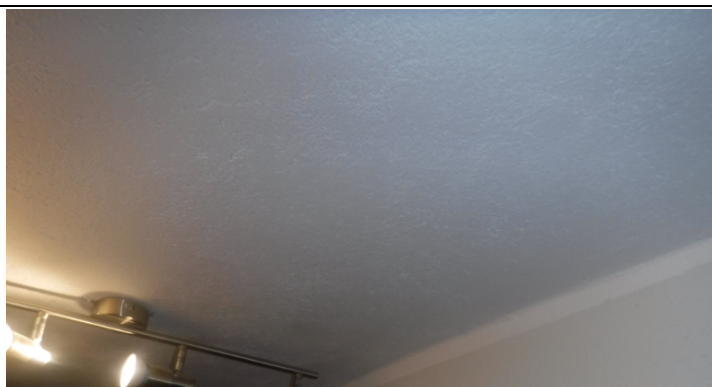
**Foto nr 34**

R/betoonist krohvitud vahelagi.

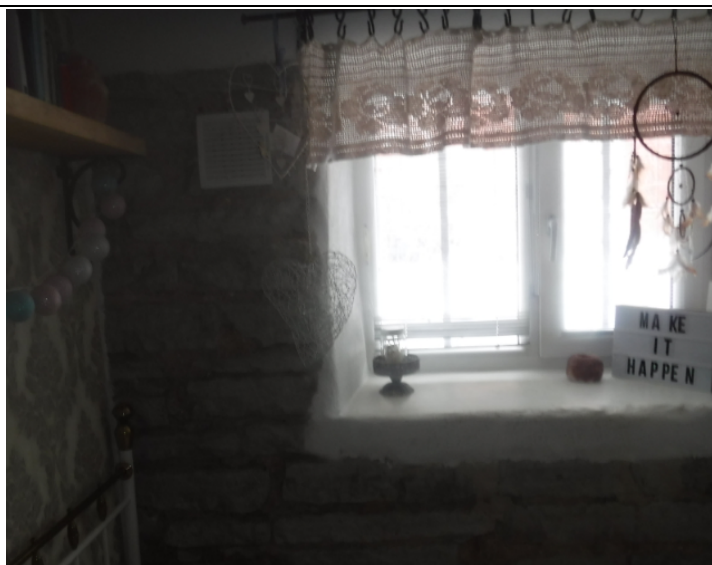
**Foto nr 35**

Pakivist seinad.

Akendest turvatrellid (hädaväljapääs  
puudub).

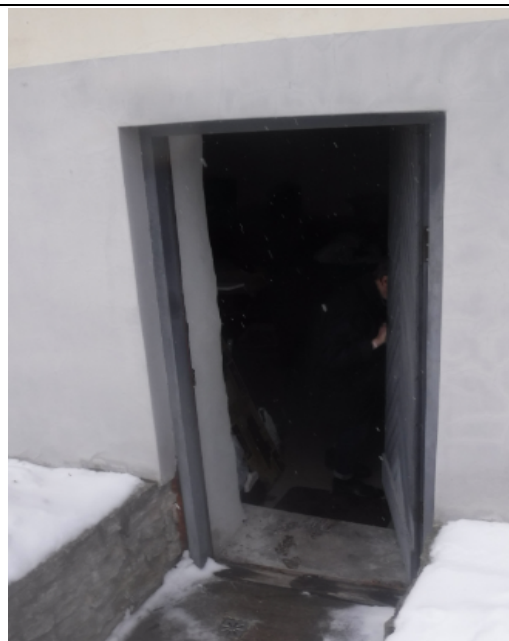
**ÄRIPIND****Foto nr 36**

Sissepääs õuest.

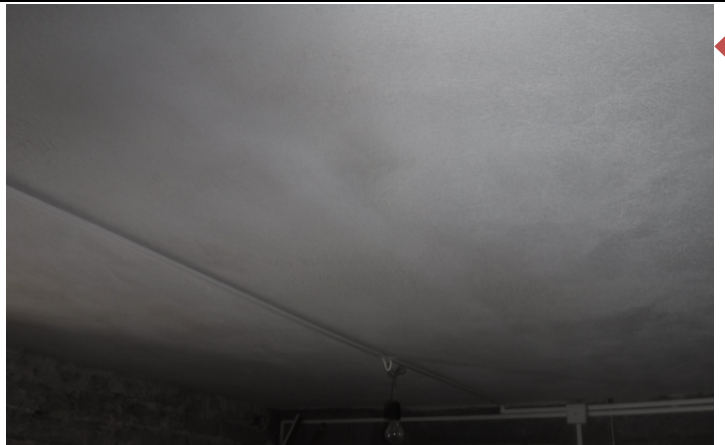
**Foto nr 37**

R/betoonist krohvitud vahelagi.

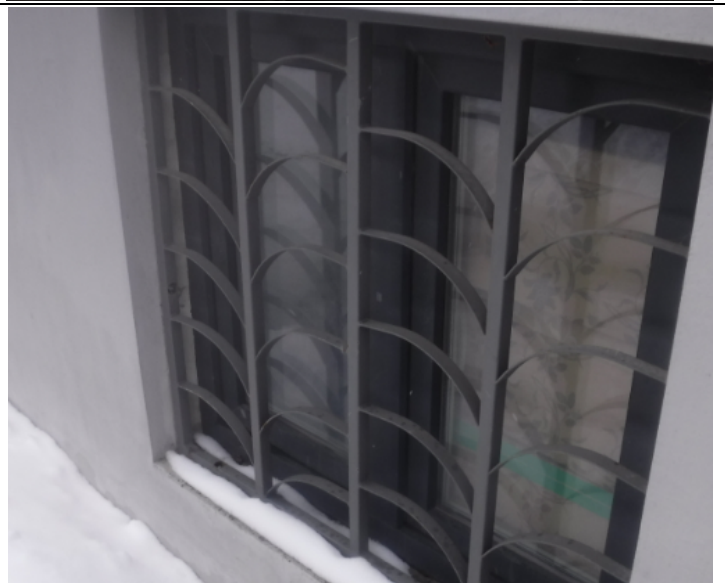
**Foto nr 38**

Akendest turvatrellid (hädaväljapääs puudub).

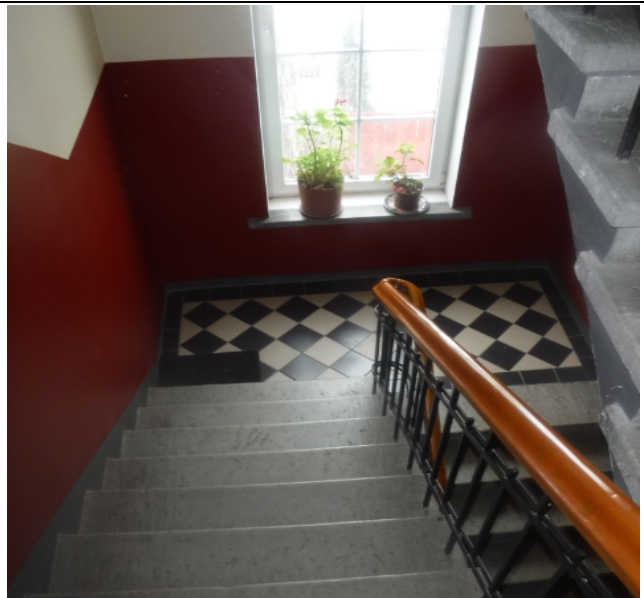
**Foto nr 39**

Kivist trepikoda.

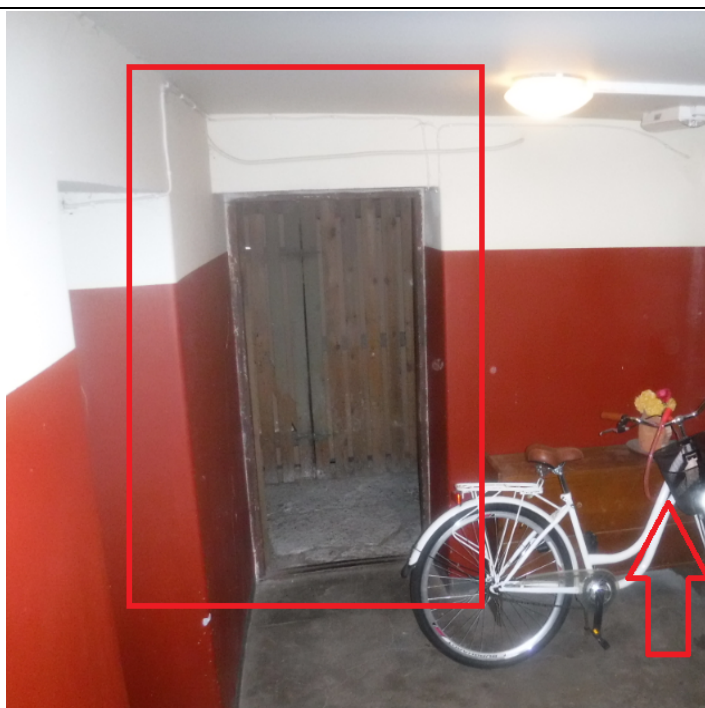
**Foto nr 40**

Trepikoda ja panipaikade vahel puudub tule tõkketuks. Avatäide (uks) peab vastama EI30-S<sub>200</sub>, hetkel tule tõkketuks puudub.

Trepikojas ladustatud põlevmaterjale. Evakuatsiooniteel ei ole lubatud ladustada põlevmaterjale ega esemeid, mis takistavad evakuatsiooni.

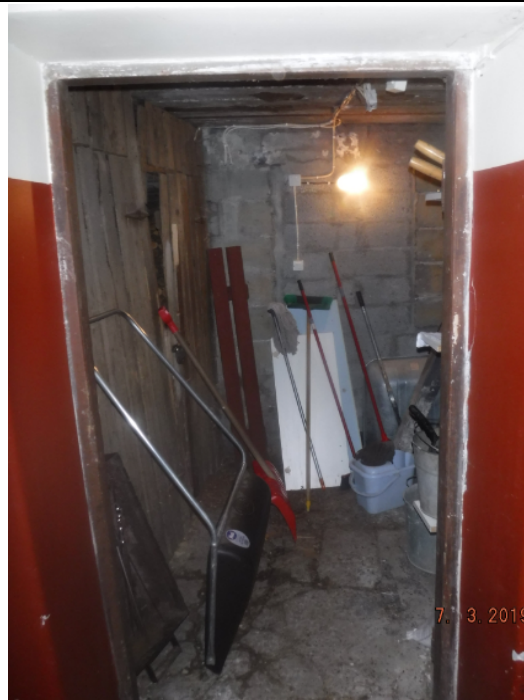
**Foto nr 41**

Trepikoda ja panipaikade vahel puudub tule tõkketuks. Avatäide (uks) peab vastama EI30-S<sub>200</sub>, hetkel tule tõkketuks puudub.

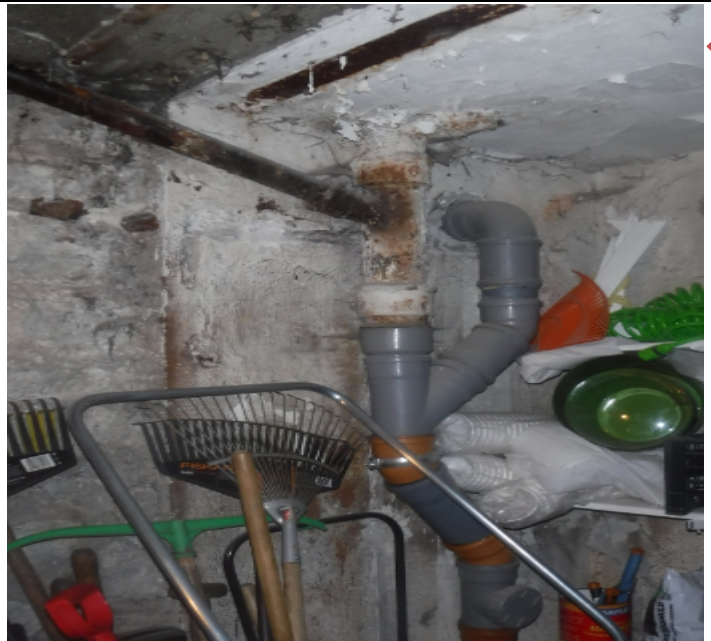
**Foto nr 42**

Kelder.

- Kõik kommunikatsioonide läbiviigud tule tõkkekonstruktsioonidest on tihendamata tule tõkketoodetega.
- Põlevmaterjalidest kanalite/torude läbiviikudel puuduvad tule tõkkemansetid või muul viisil tule tõkestus.
- Kohati avad läbiviikude ümber.

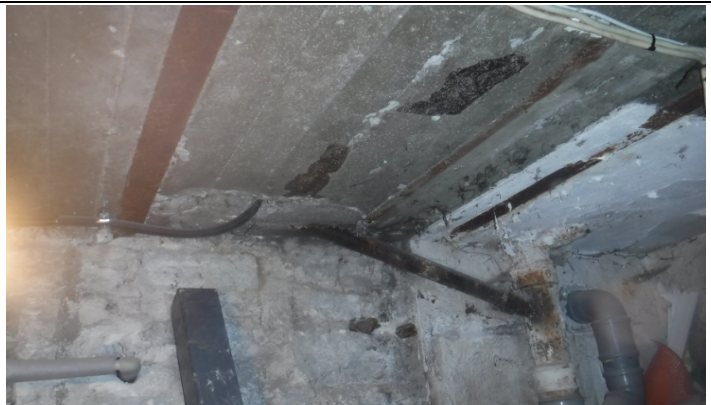
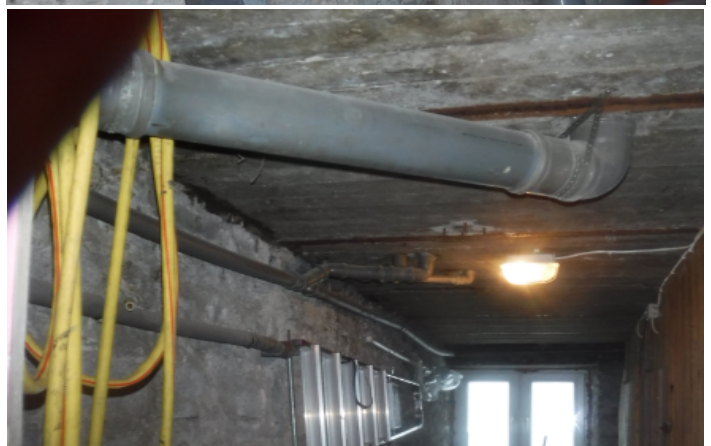
**Foto nr 43**

Kelder.

- Kõik kommunikatsioonide läbiviigud tule tõkkekonstruktsioonidest on tihendamata tule tõkketoodetega.
- Põlevmaterjalidest kanalite/torude läbiviikudel puuduvad tule tõkkemansetid või muul viisil tule tõkestus.
- Kohati avad läbiviikude ümber.

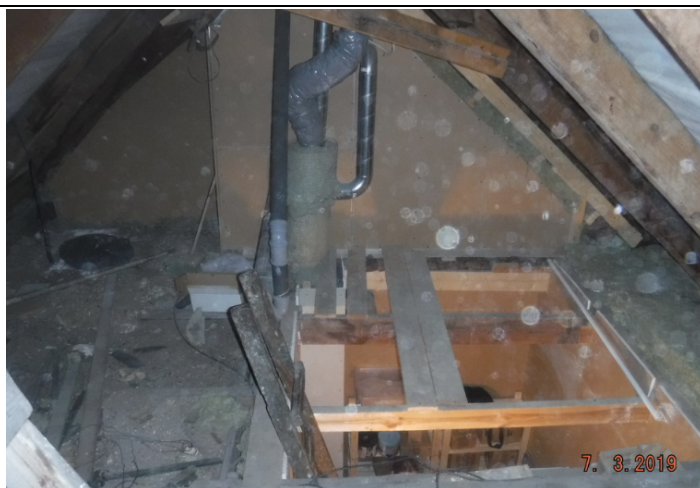
**Foto nr 44**

- Pööning ei moodusta omaette tuletõkkeseptsiooni korteritest ja trepikojast.
- Kommunikatsioonide läbiviigud nõuetekohaselt tihendamata.
- Pööninguluuk ei vasta EI30 nõuetele.

Pööning ei moodusta eraldi  
tuletõkkeseksiooni.

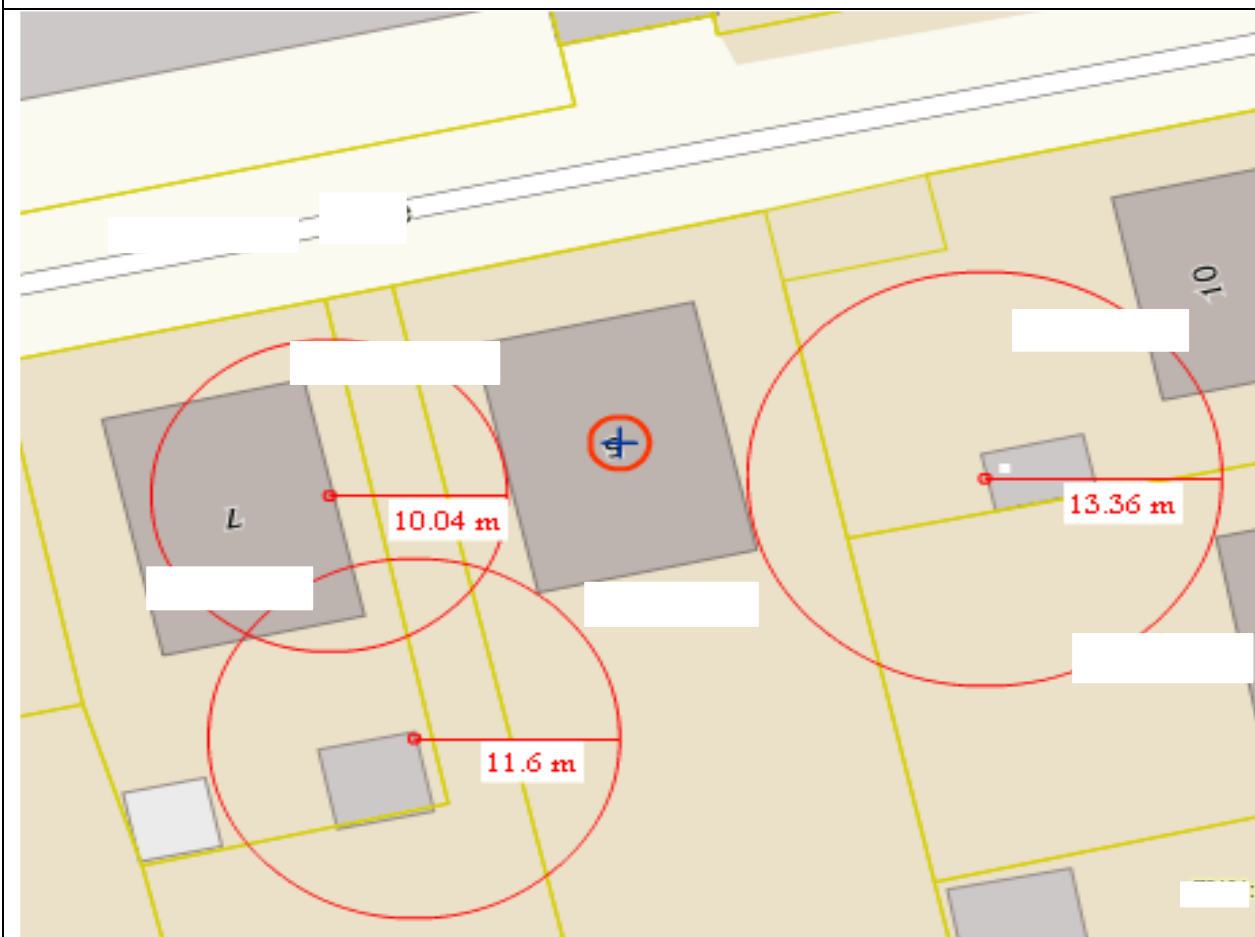
**Hoone kujad naaberehitistega**

- ✓ Kinnistul asuval korterelamu on 8 m tuleohutuskaja tagatud naaberehitistega.
