## VAATLUSRAPORT

| Raporti Nr.:<br><b>4</b> | Tellija viide : | Tellija : | Linn / maakond :<br><b>TARTU</b> | Tänav : | Asukoht :<br><b>Hoov</b> |

| Ilm :<br>Temperatuur :<br>Vaad. suund : <b>Vastuvoolu</b><br>Vaad. põhjus : | Kaardi Nr :<br>Salv. Nr. :<br>Salv. tüüp :<br>Vaatlusmeetod: <b>KS60DB</b> | Ülakaev : <b>K4</b><br>Alakaev : <b>K5</b><br>KV pikkus : <b>0,00 m</b><br>Toru tunnus : |

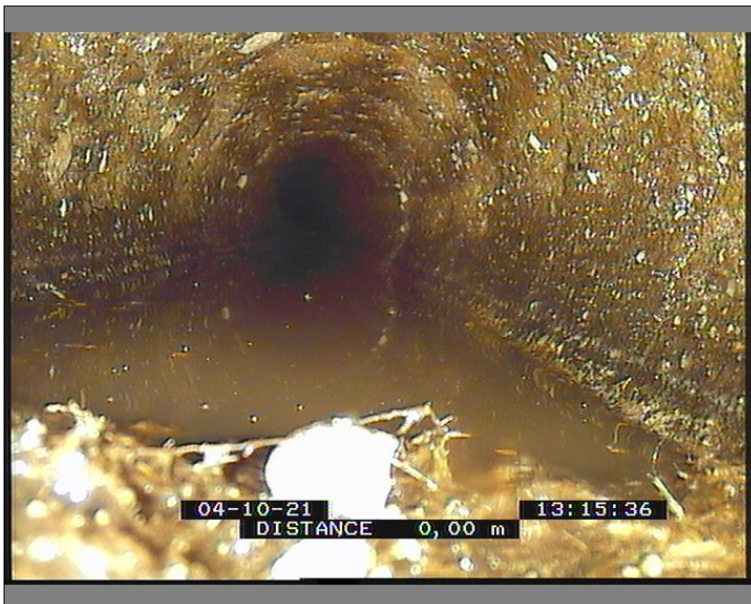
Pilt: K4\_K5\_4\_131705\_1\_A.JPG, 00:00:00  
0m, Uuringu algus

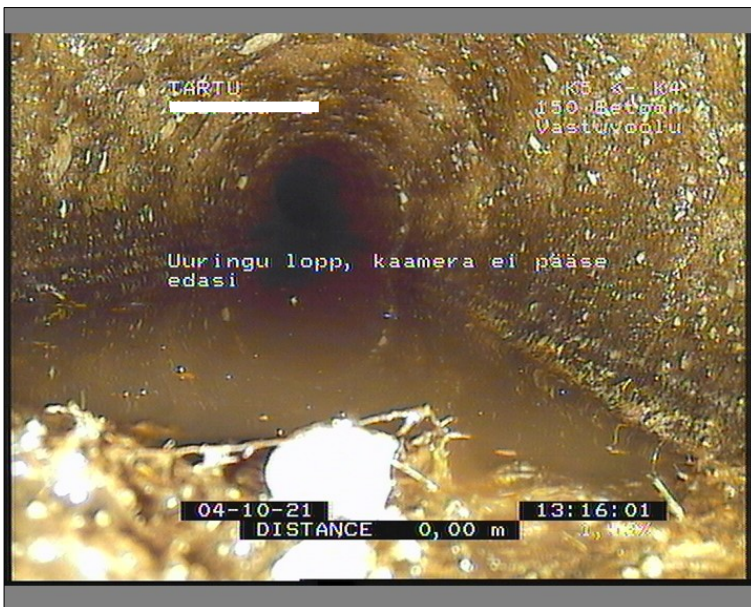
| Ehit. oluk. :<br>Eksp. oluk. :<br>Herm. oluk. :<br>Veatüüp : <b>taksitus torus</b> | Kuju :<br>Läbimõõt : <b>150 mm</b><br>Materjal : <b>Betoon</b><br>Pinnatud : |

Pilt: K4\_K5\_4\_131730\_2\_A.JPG, 00:00:03  
0m, Uuringu lõpp / kaamera ei pääse edasi
