**Ekspertiisiakt №**

Ehitusdefektide ja kahjustuste tuvastamine ning nende  
päritolu selgitamine, defektide likvideerimise kulude  
kindlaksmääramine

Aiamaja aadressil  
Ekspertiisibüroo a

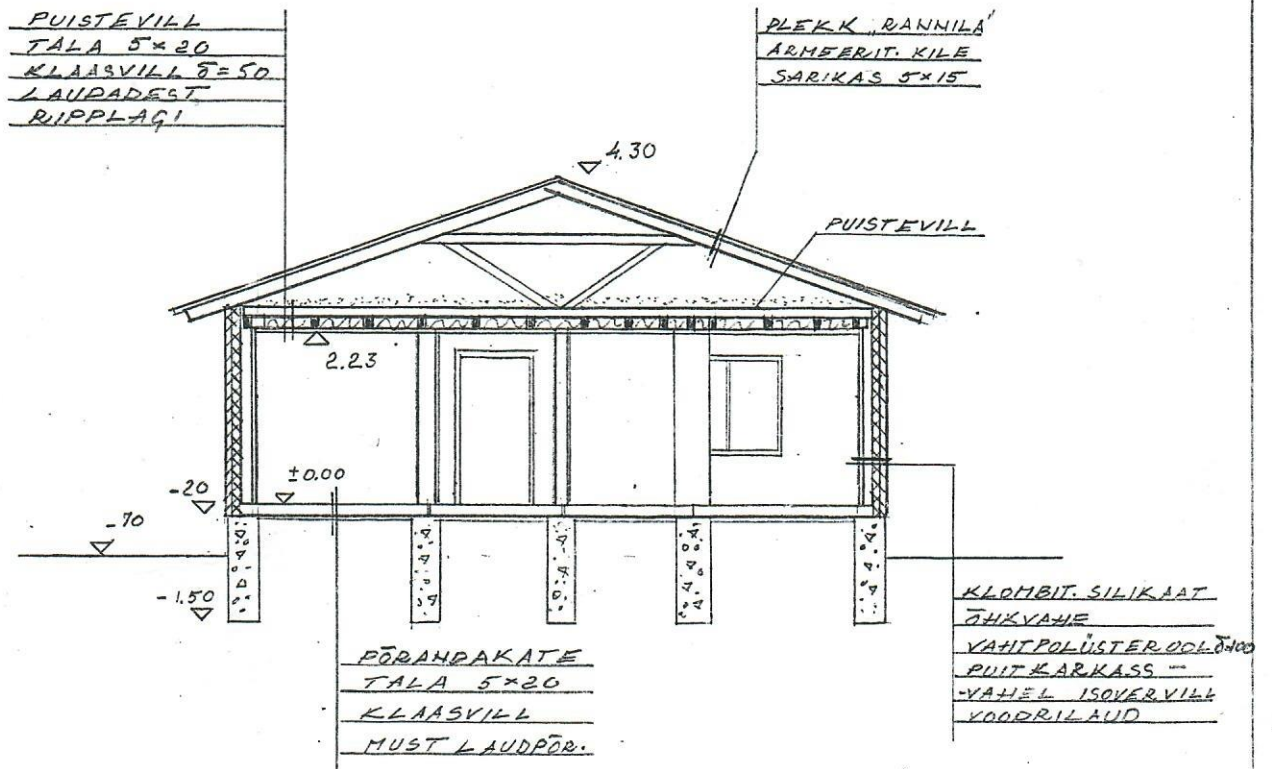
LÕIGE 1-1 M 1: 100

| Murtud klombitud silikaat 60 mm |
| Ohkvahe |
| Tuuletõke 13 mm |
| Soojustus 100 mm |
| PU'karkass |
