Lisa 1. Fotode dokumentatsioon

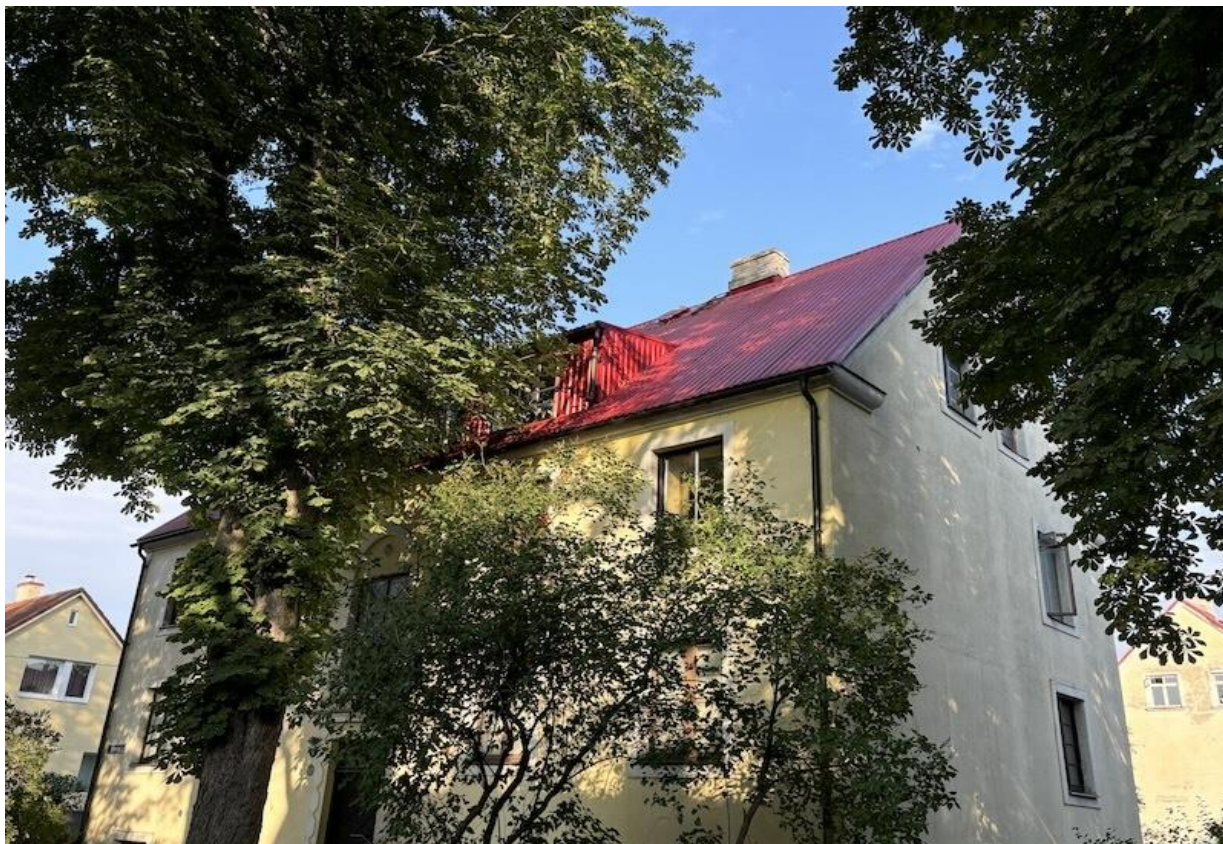
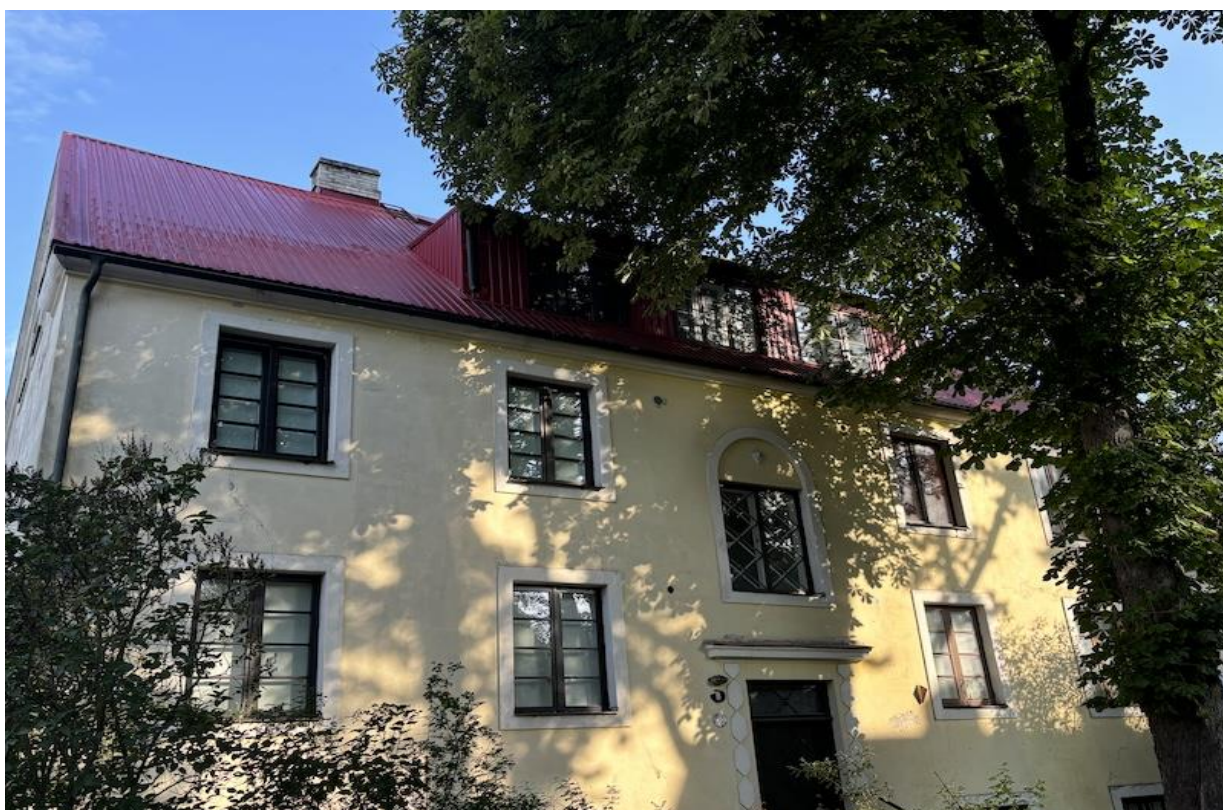
Fotod 1-2. Vaade hoone katusele kagust ja lõunast.

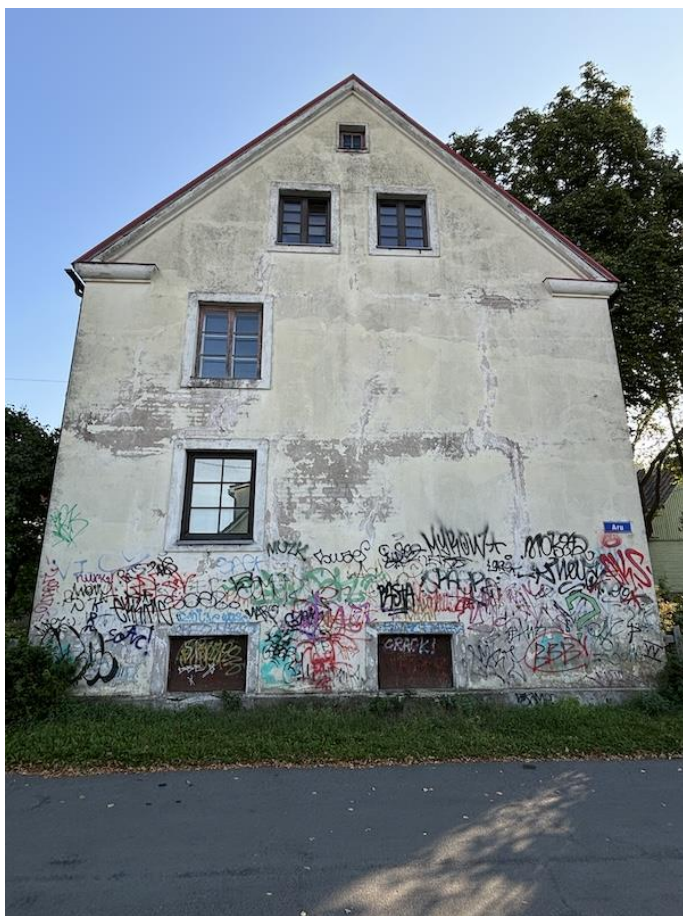
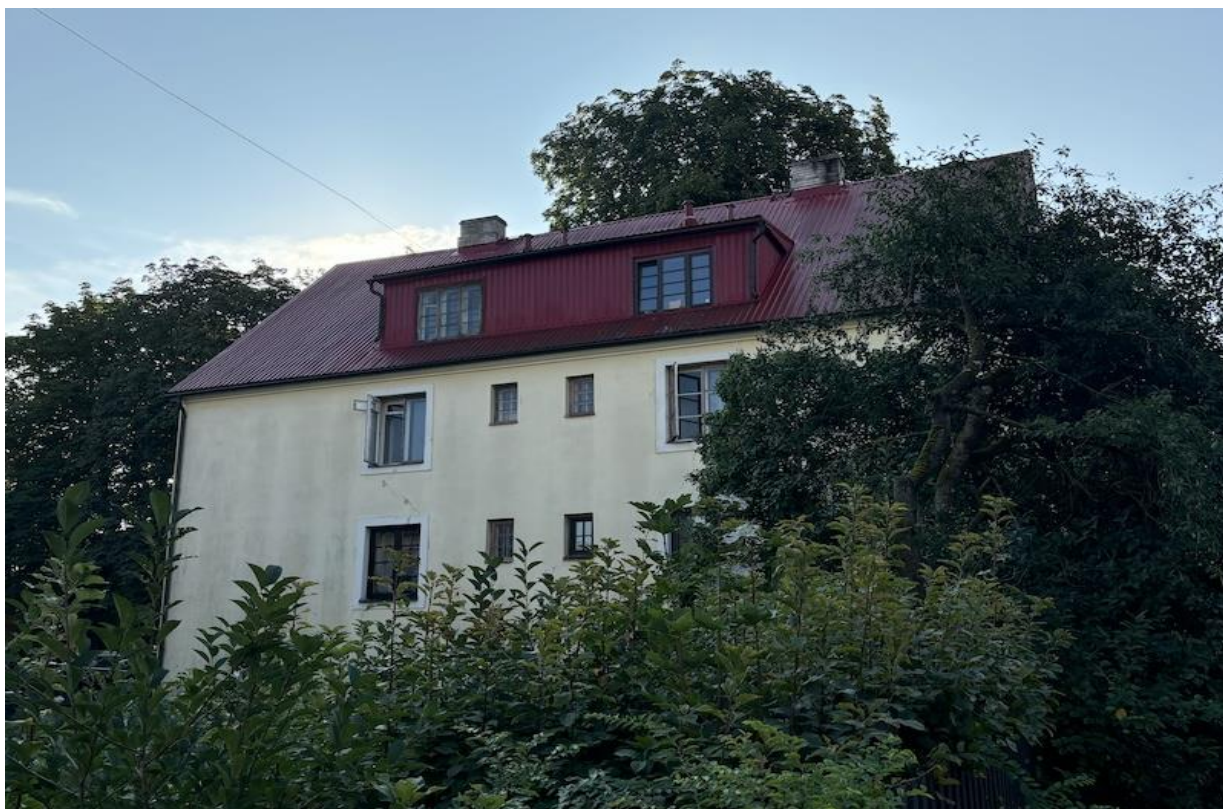
Foto 3-4. Vaade hoone katusele edelast ja loodest.

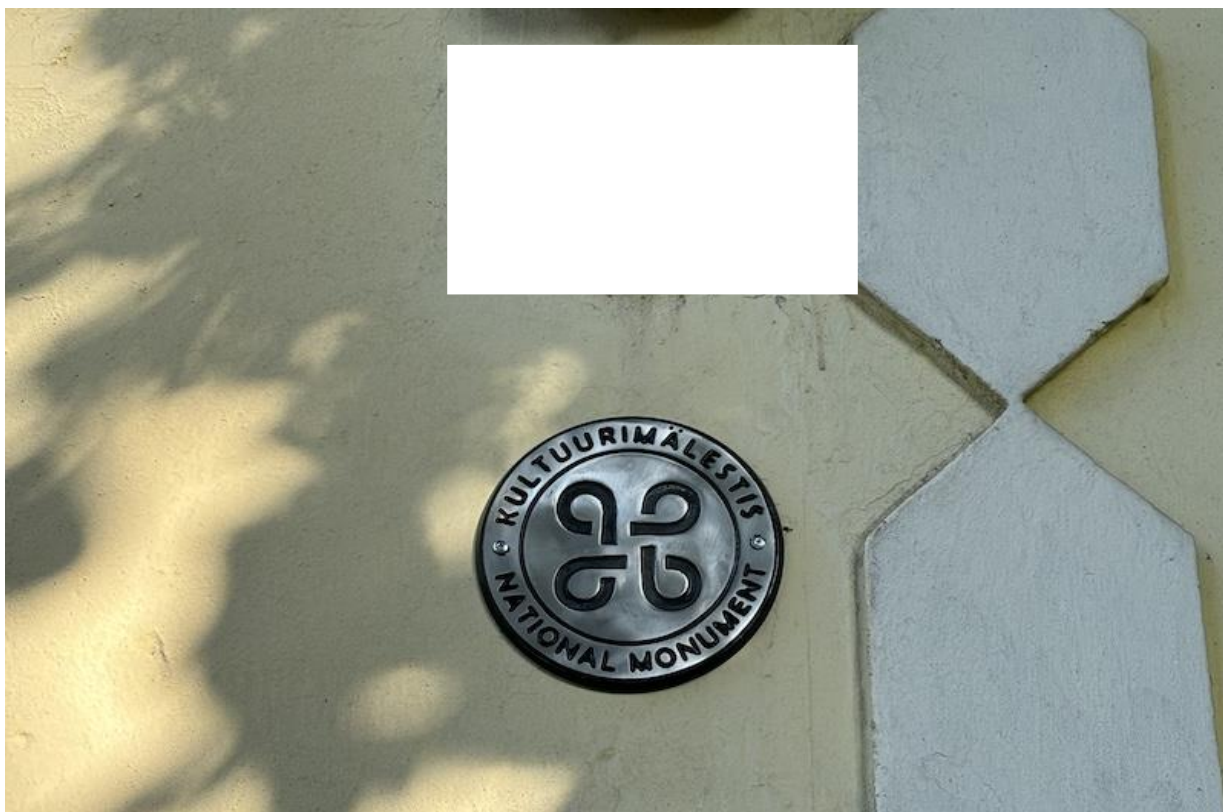
Foto 5. Hoone kuulub kultuurimälestiste nimistusse.

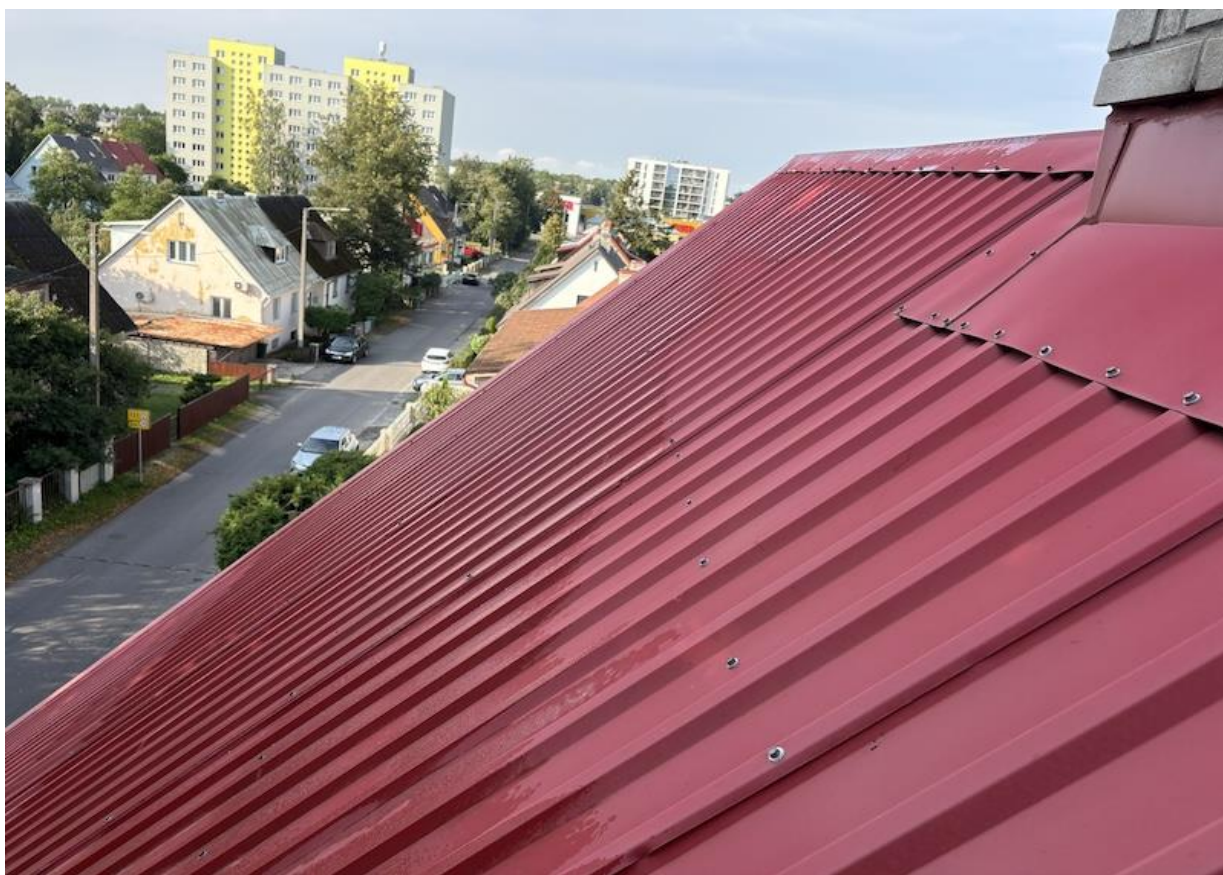
Foto 6. Vaated katusele pealt küljest, puuduvad käiguteed, platvormid, lumetõkked.

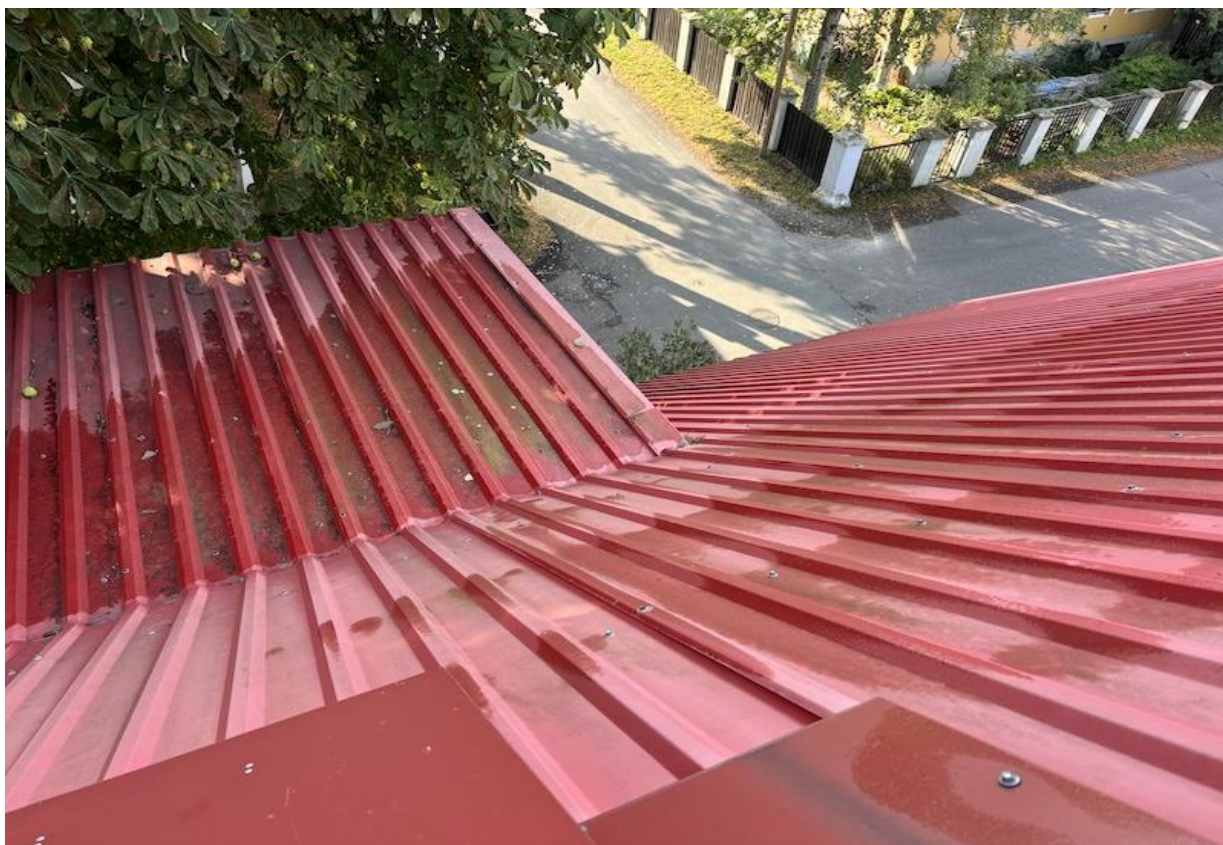
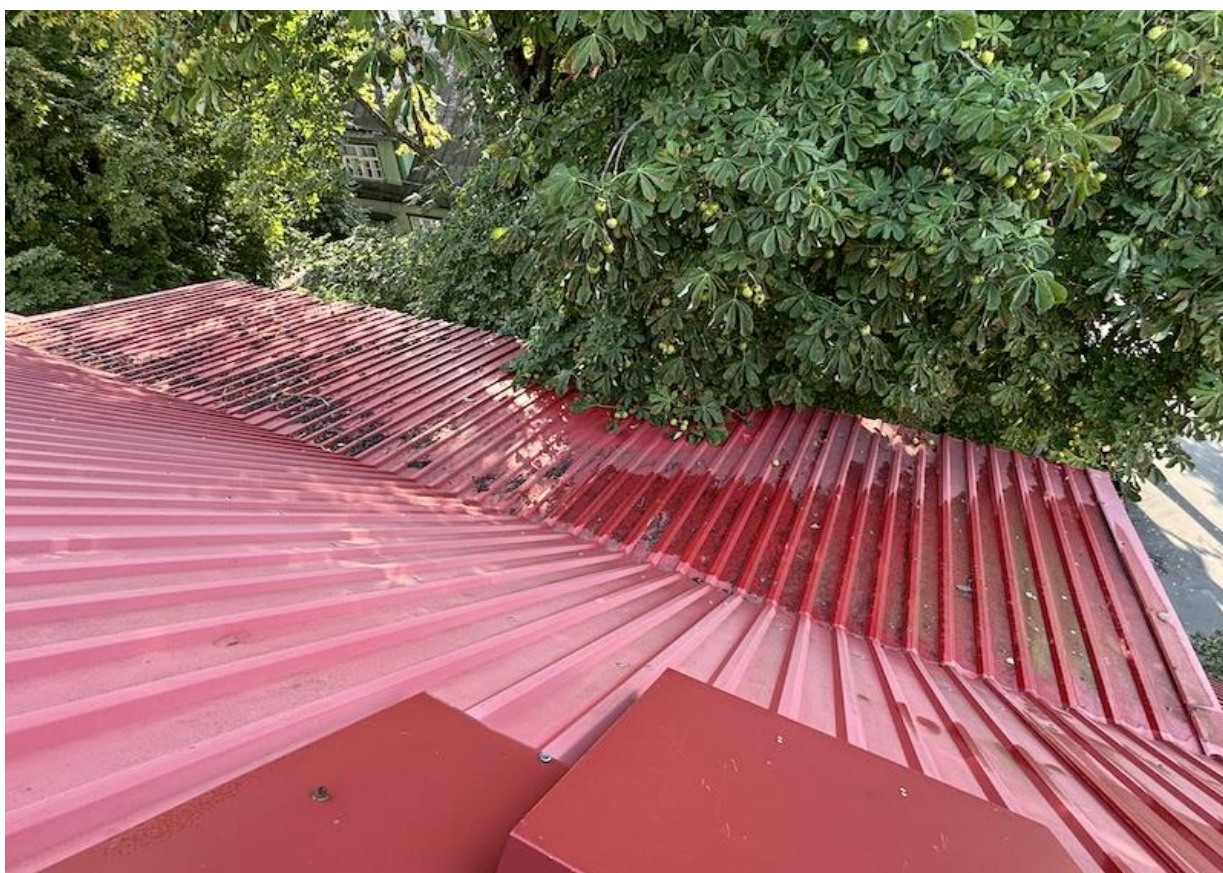
Fotod 7-8. Vaated katusele pealt küljest, puuduvad käiguteed, platvormid, lumetõkked.

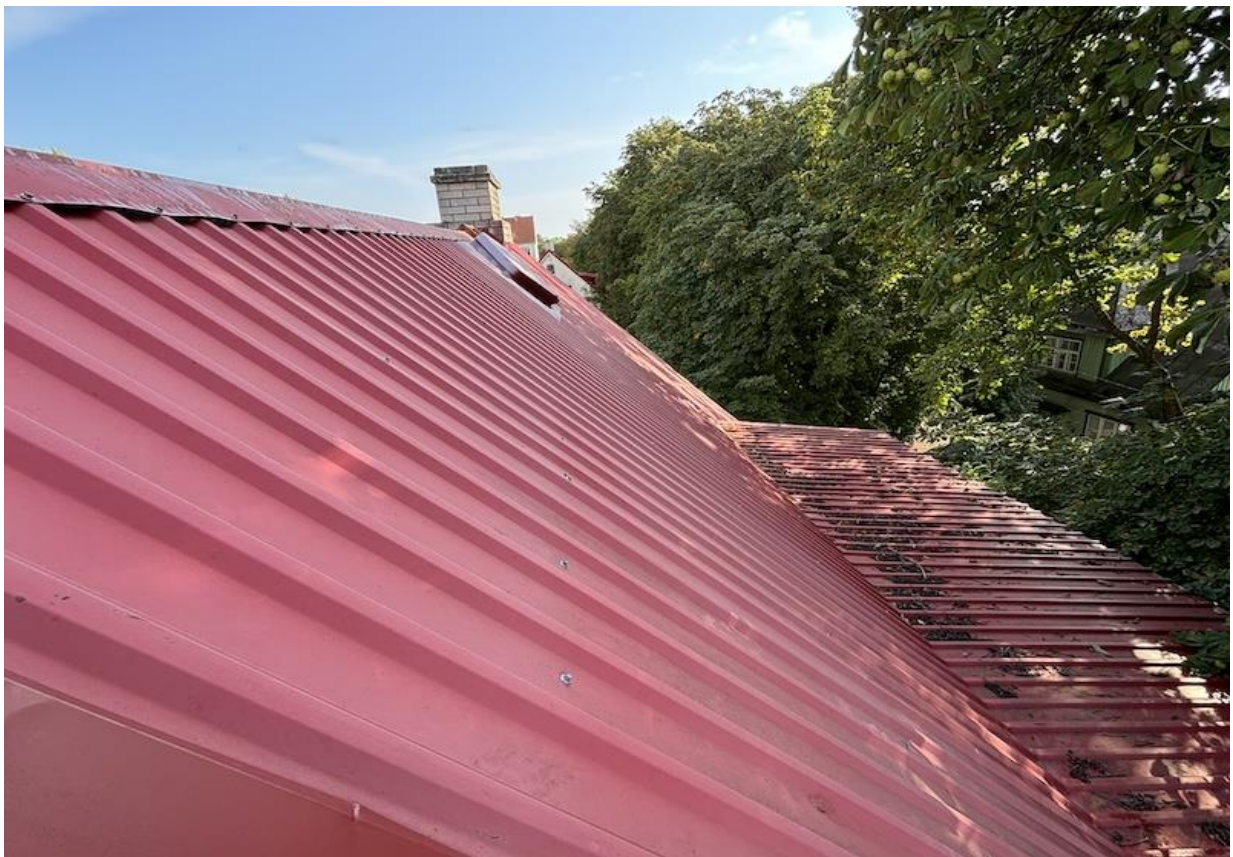
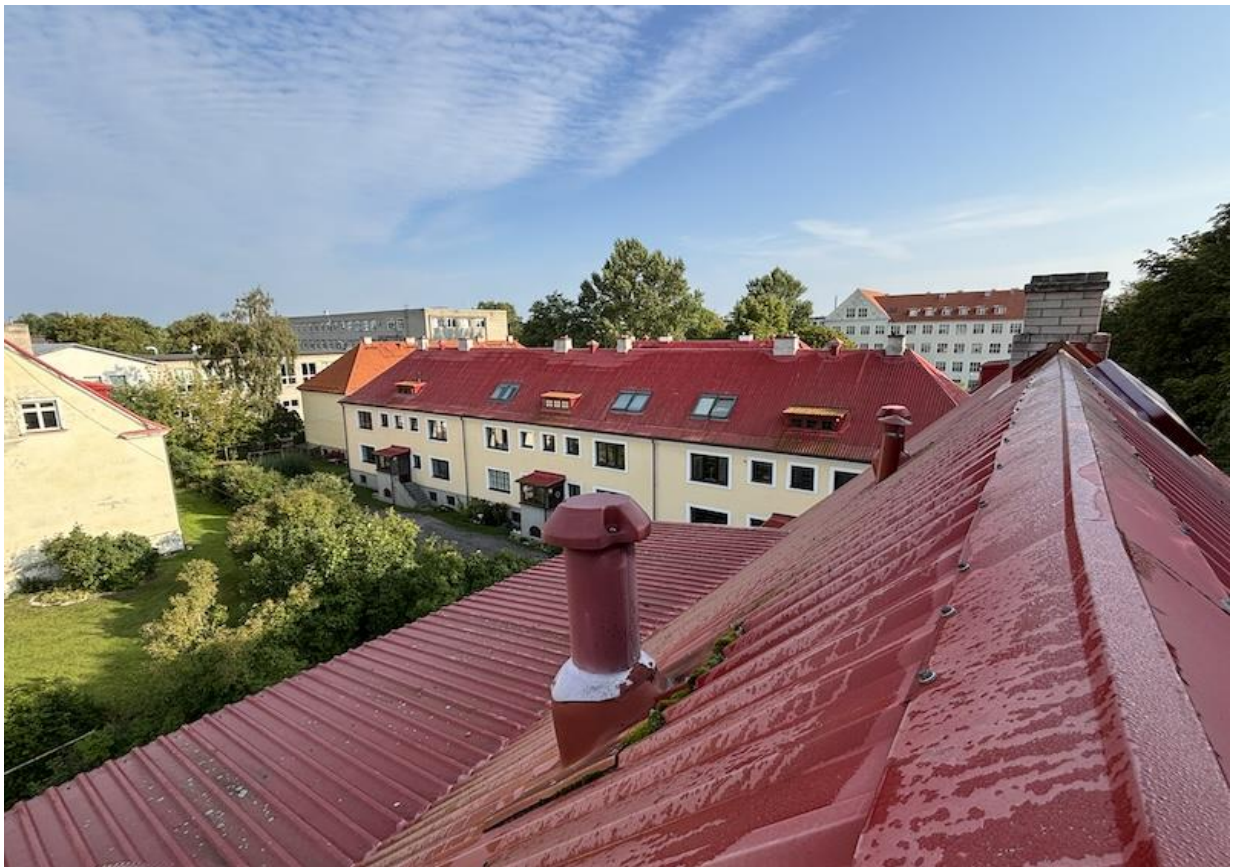
Fotod 9-10. Vaated katusele pealt küljest, puuduvad käiguteed, platvormid, lumetõkked.

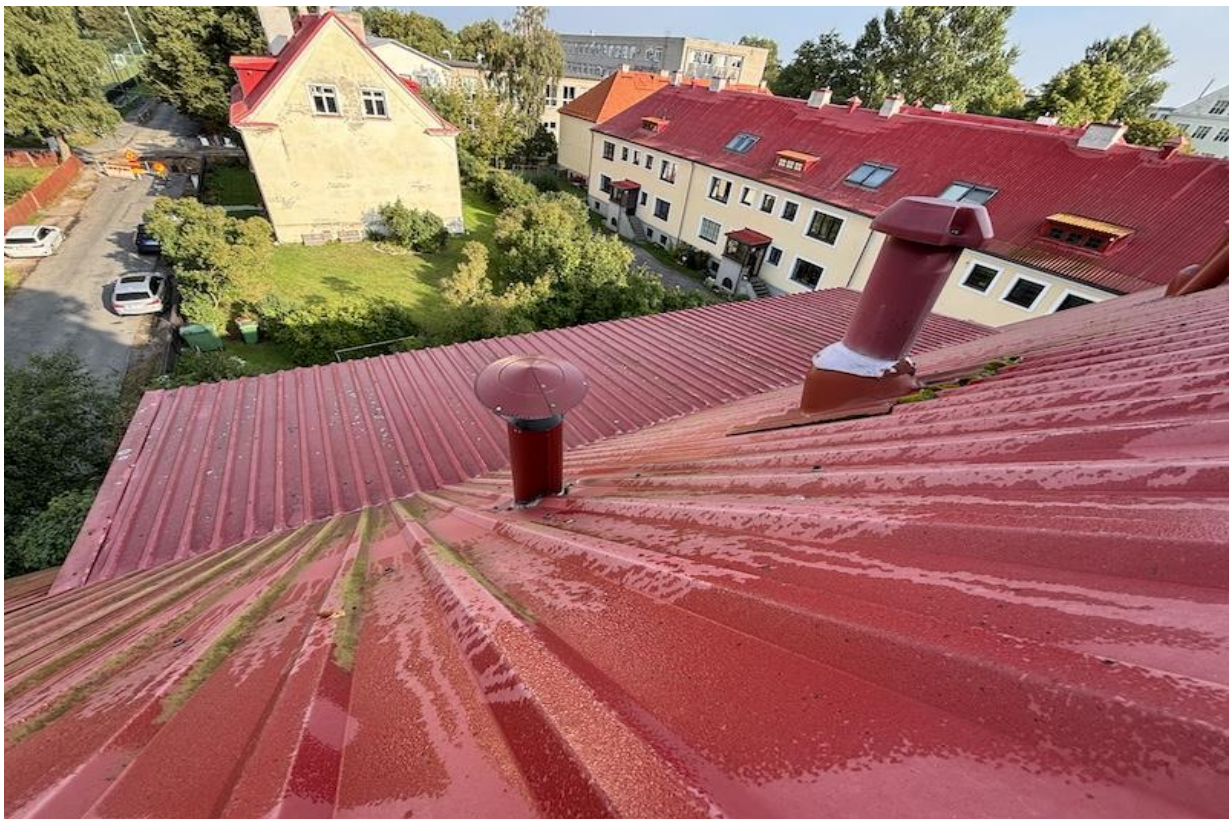
Foto 11. Vaated katusele pealt küljest, puuduvad käiguteed, platvormid, lumetõkked.

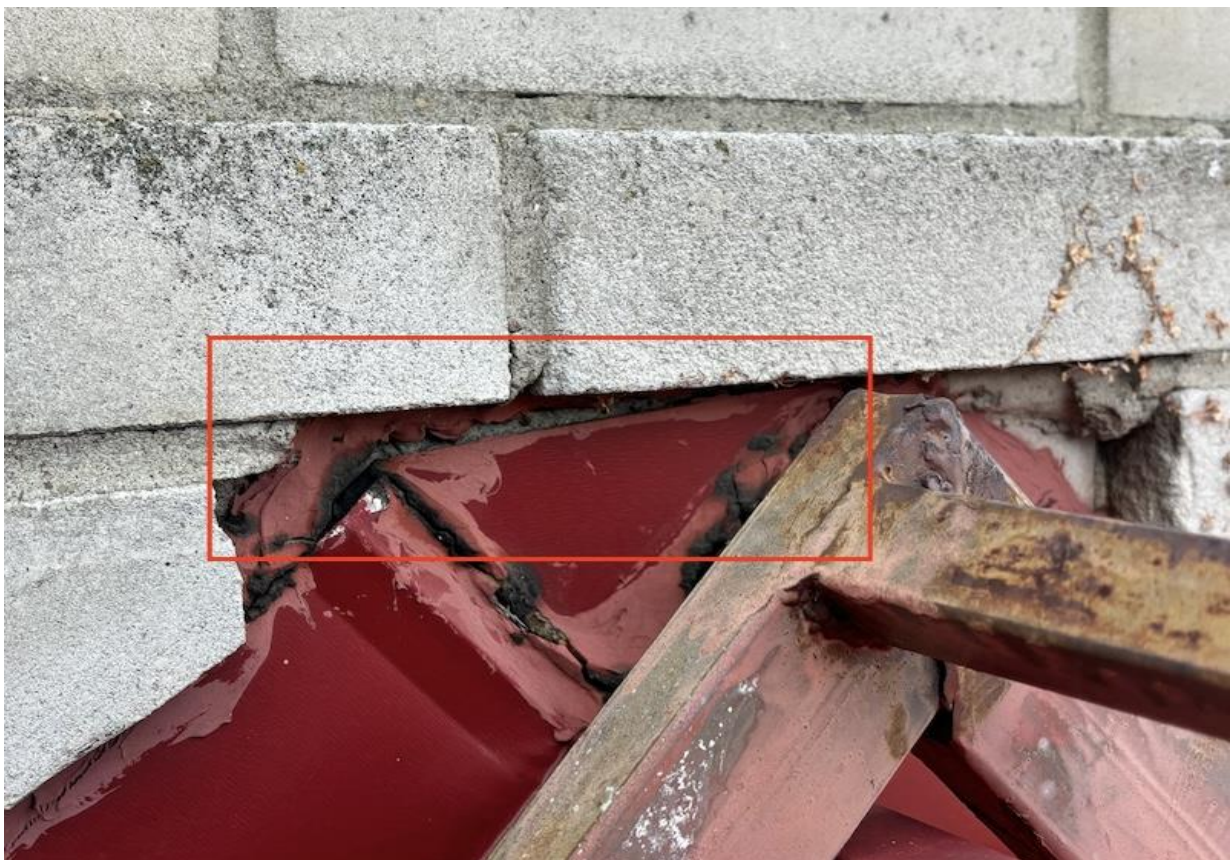
Foto 12. Korstnate läbiviigud ei ole ilmastikukindlad.

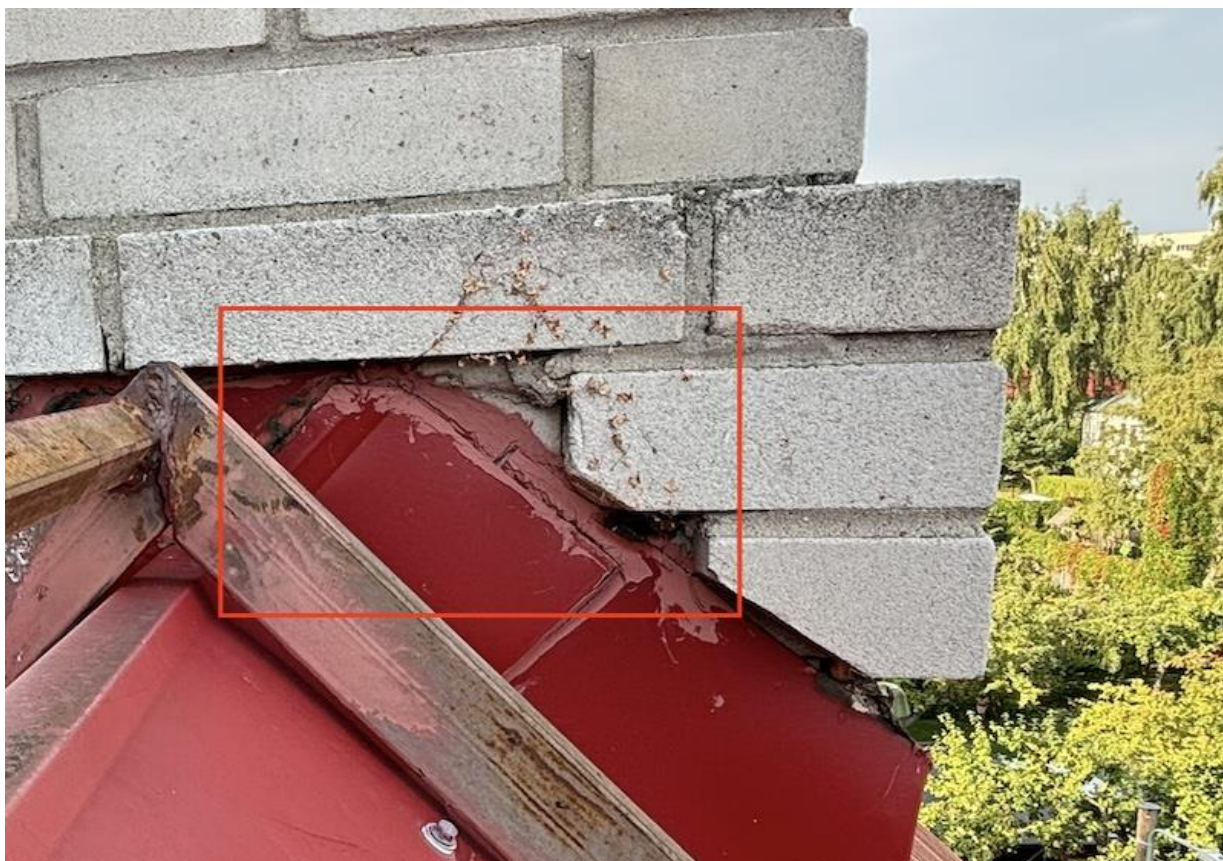
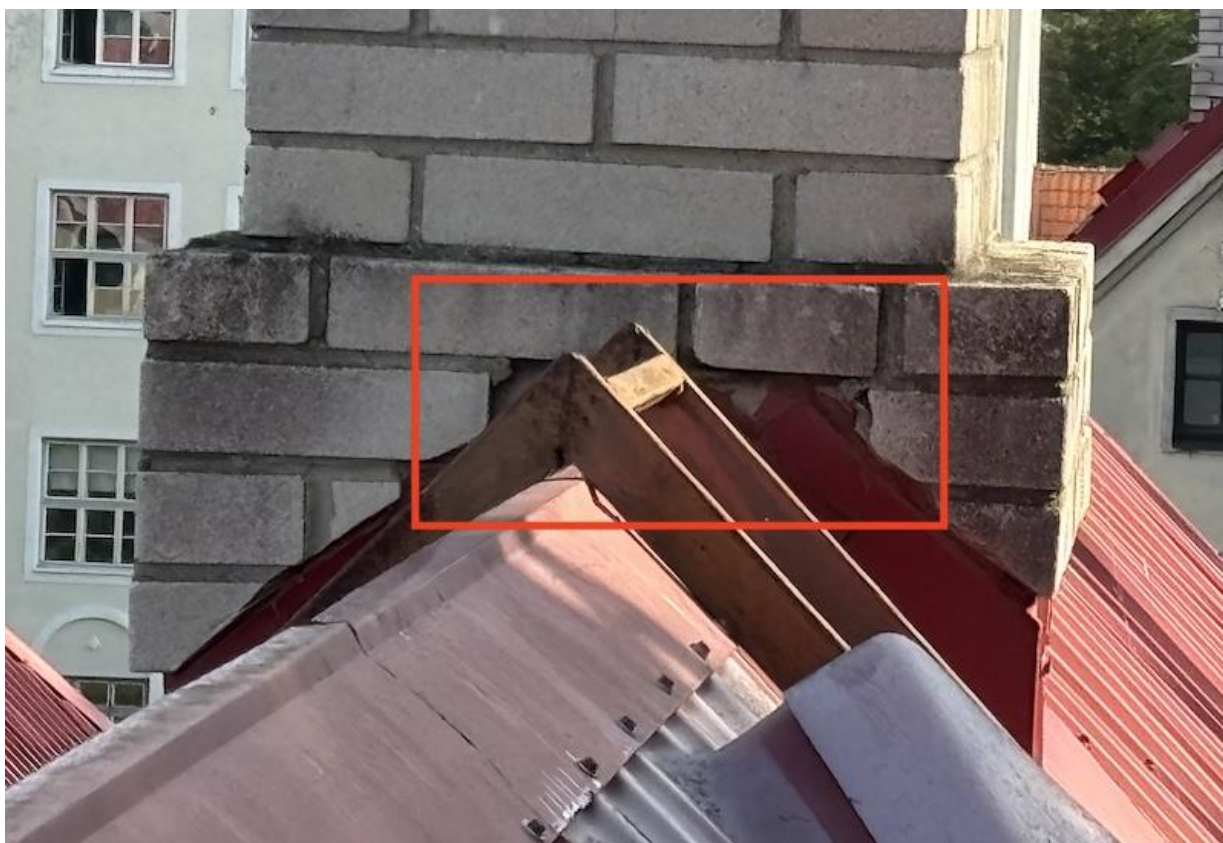
Fotod 13-14. Korstnate läbiviigud ei ole ilmastikukindlad.

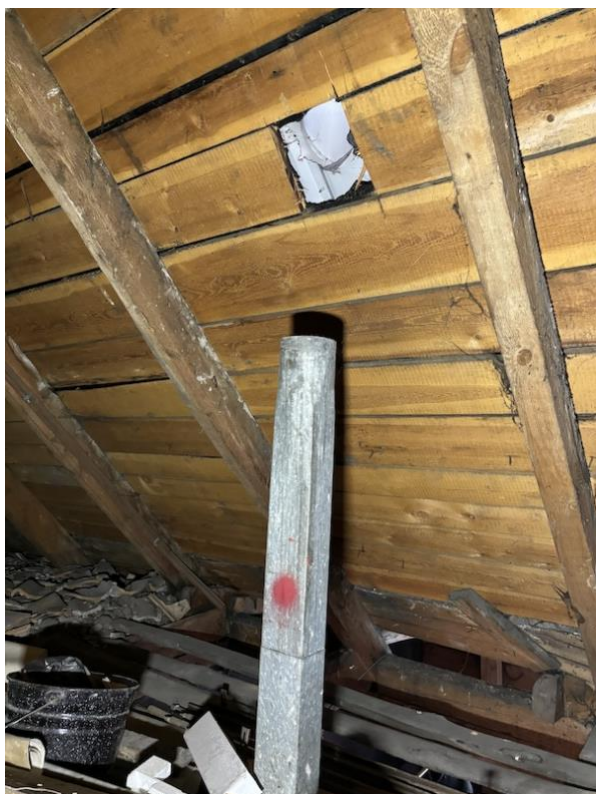
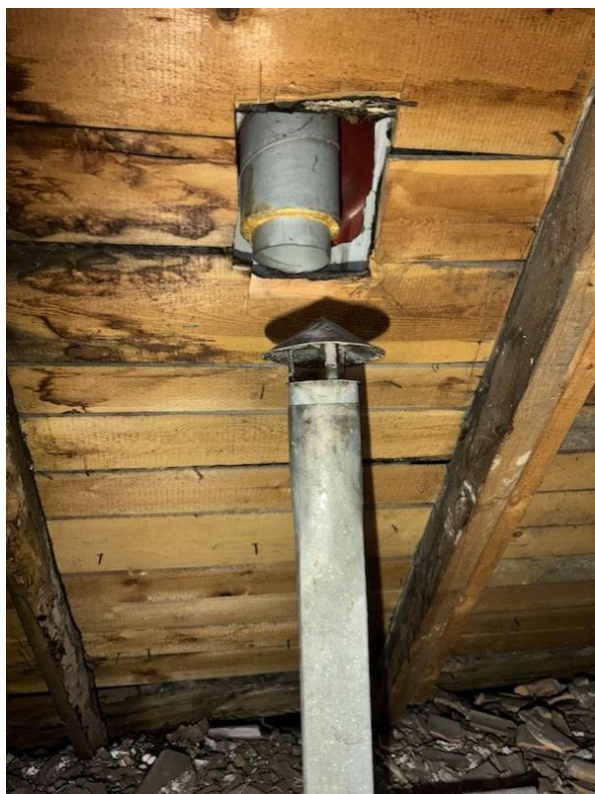
Fotod 22-23. Kanalisatsiooni tuulutuskorstnad on katusest läbi viimata või tehtud seda käepäraste mitesobivate materjalidega.

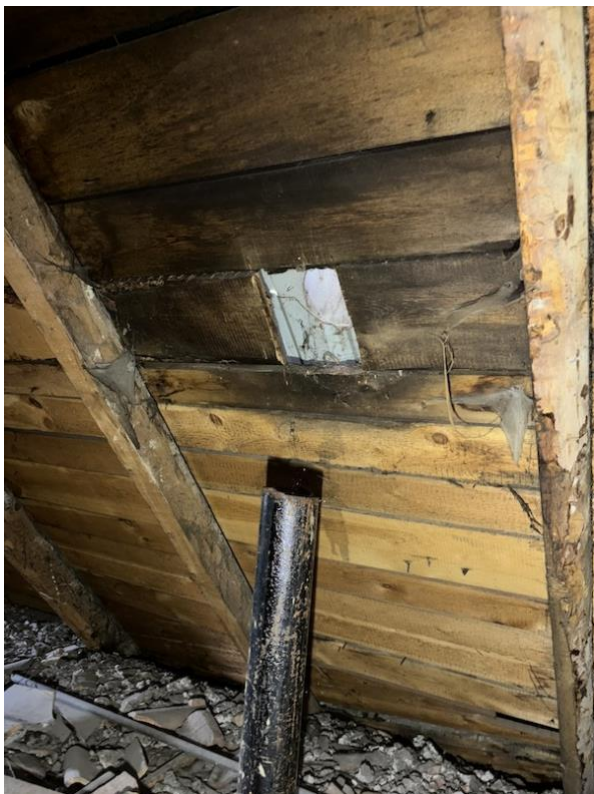
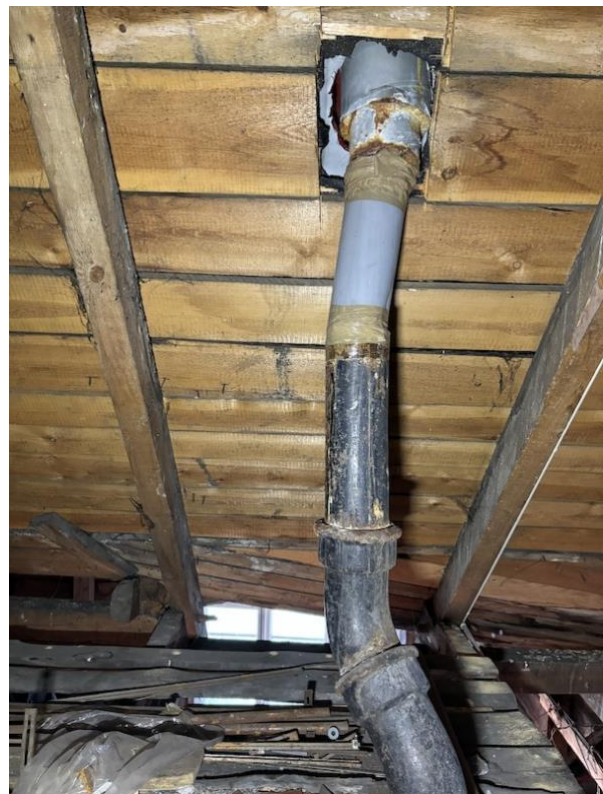
Fotod 24-25. Kanalisatsiooni tuulutuskorstnad on katusest läbi viimata või tehtud seda käepäraste mittesobivate materjalidega.

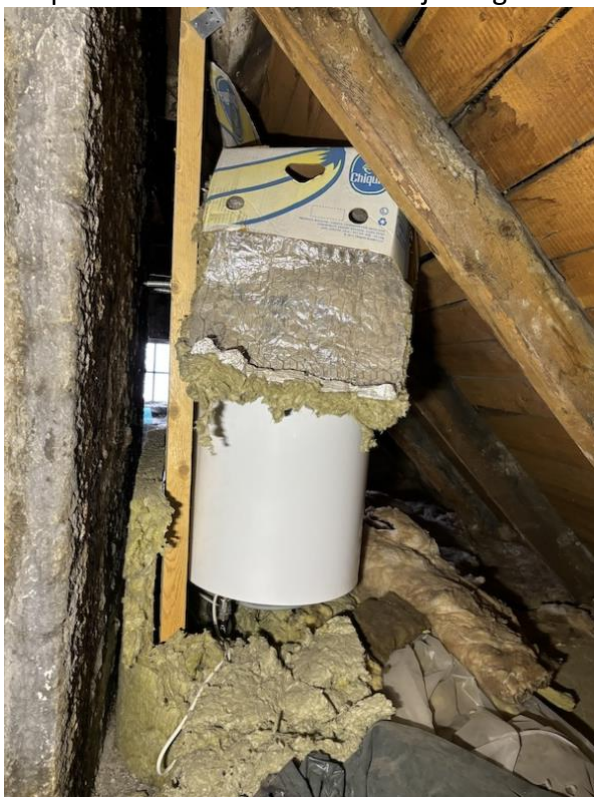
Foto 26. Pööningul paiknev ühe korteri soojaveeboiler.

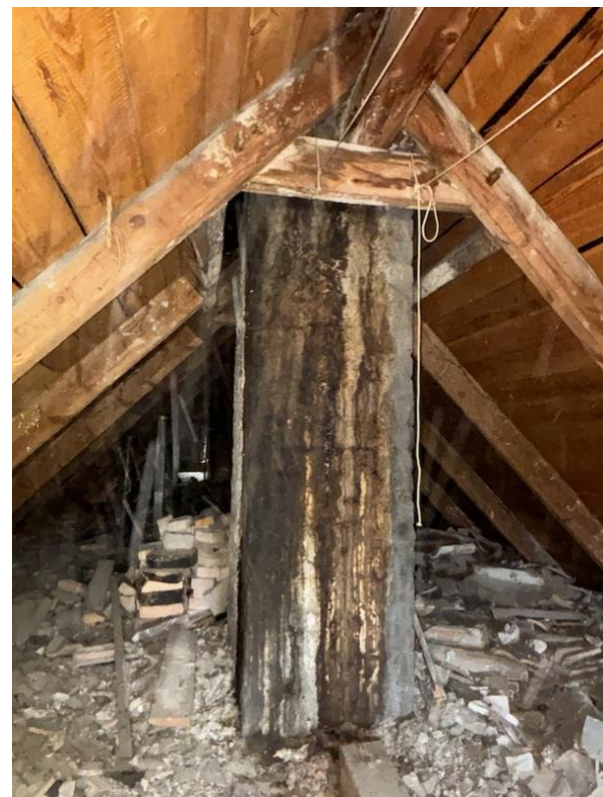
Foto 27. Korstnad jooksevad pigi.

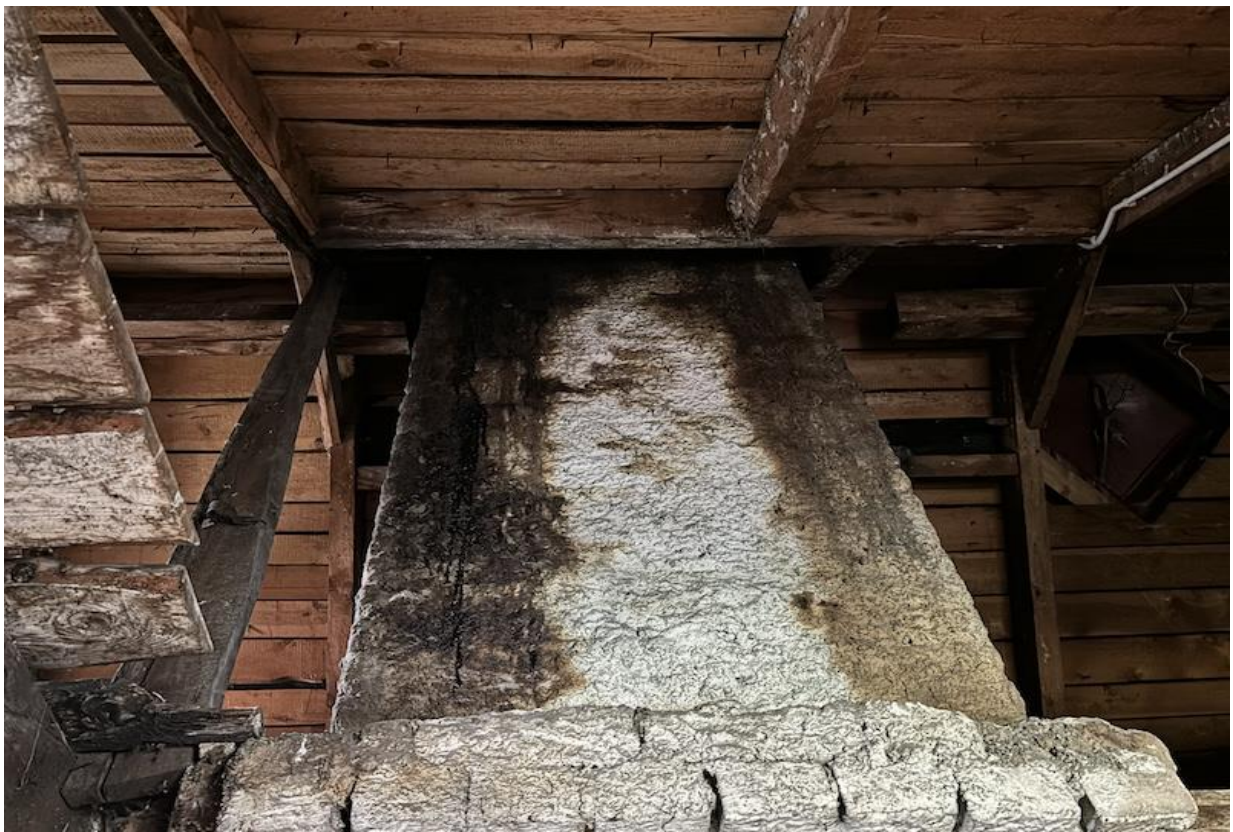
Foto 28. Korstnad jooksevad pigi.

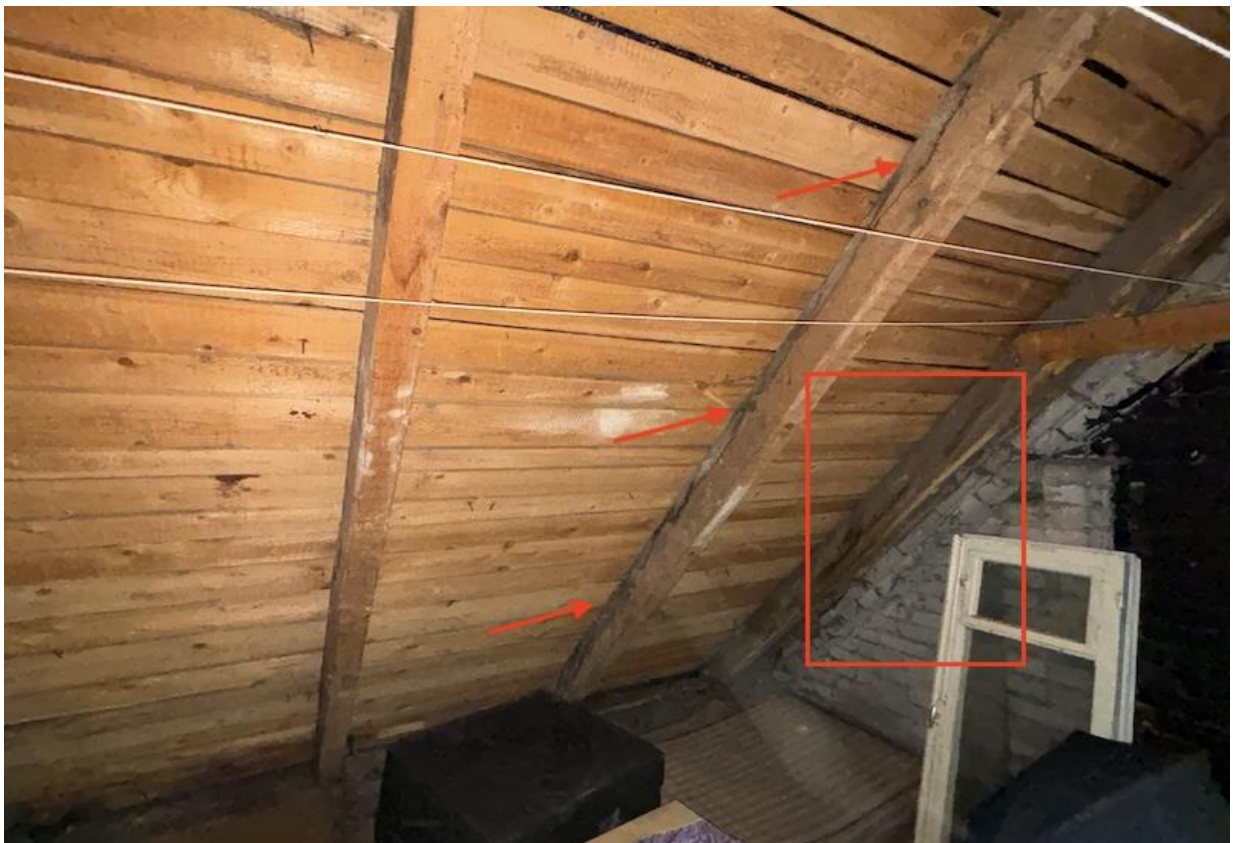
Foto 29. Katuse puitkonstruktsioonidel esineb peamiselt pindmiseid niiskuse jälgi.

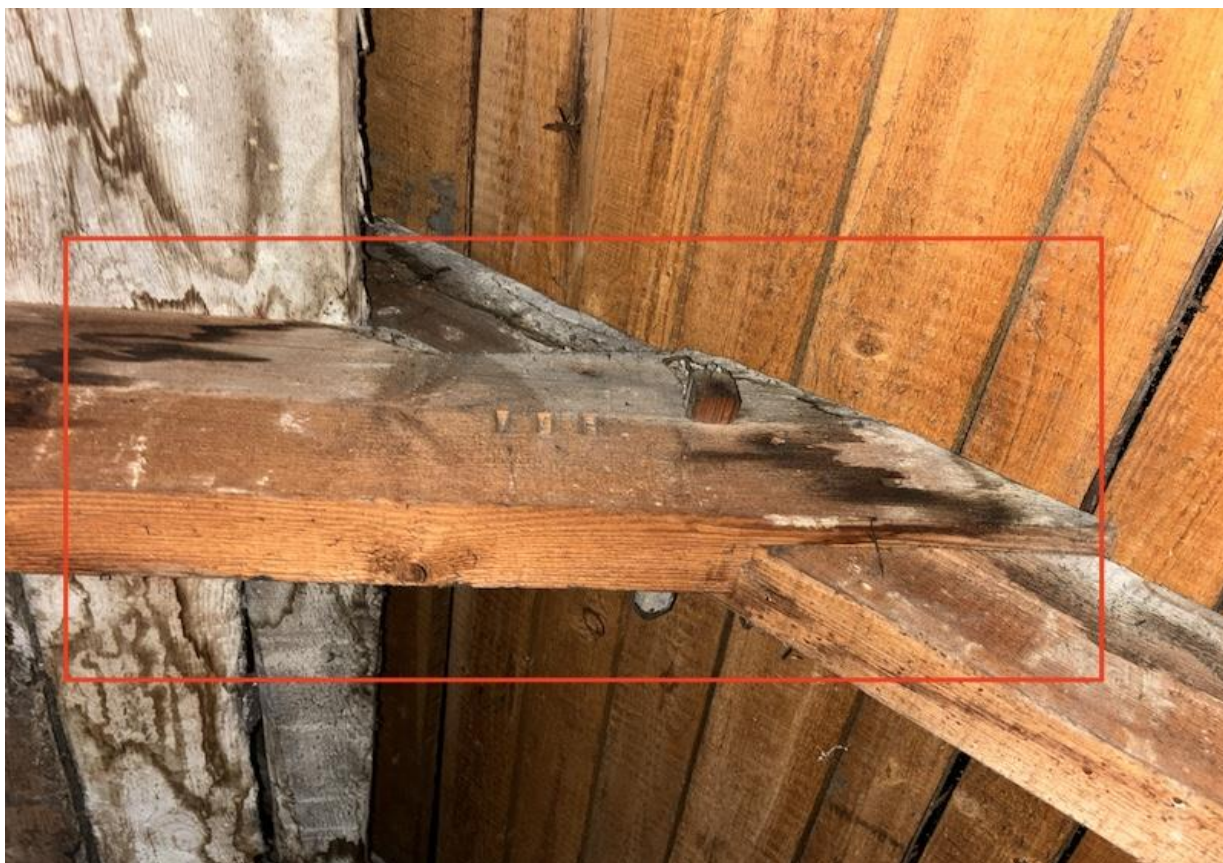
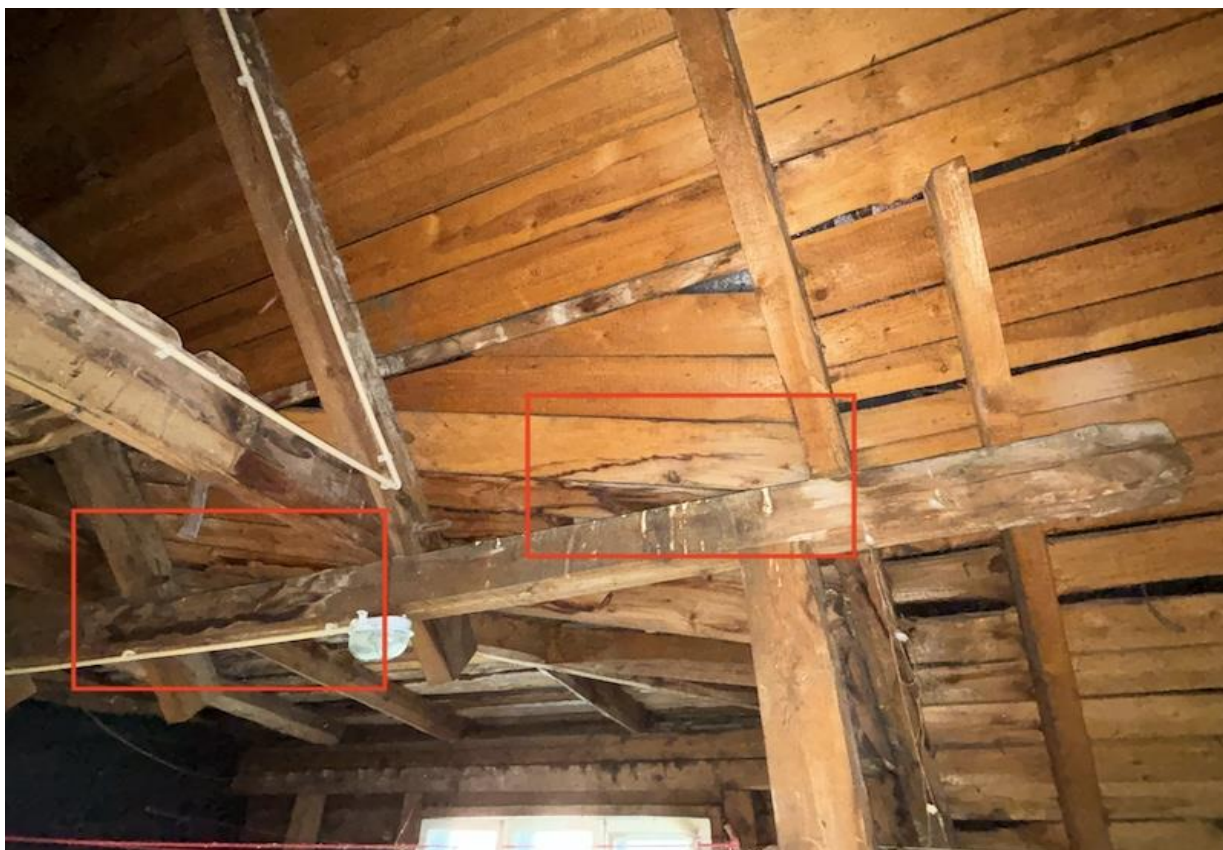
Foto 30-31. Katuse puitkonstruktsioonidel esineb peamiselt pindmiseid niiskuse jälgi.
