Lisa 1. Fotode dokumentatsioon

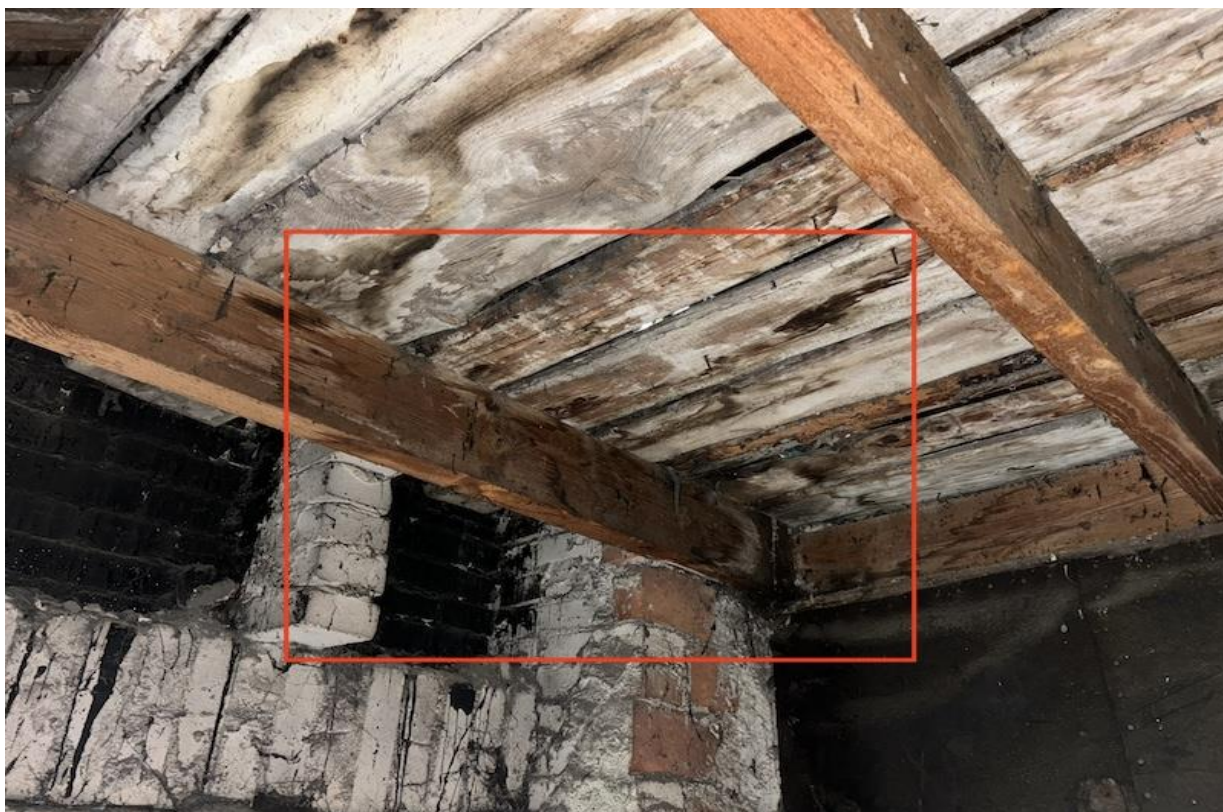
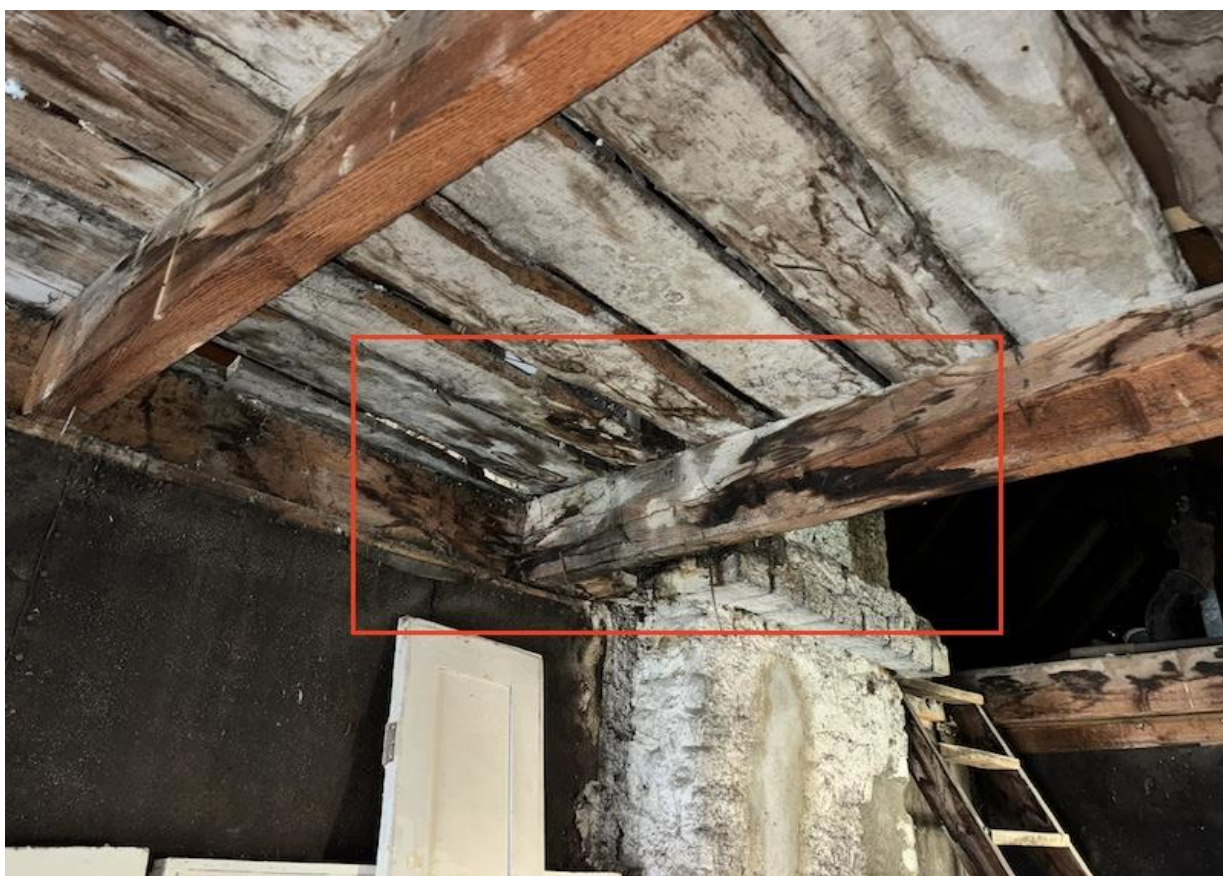
Fotod 32-33. Suuremad niiskuskahjud avalduvad korstnate ümber ja vintskappide külgliseinte osas.

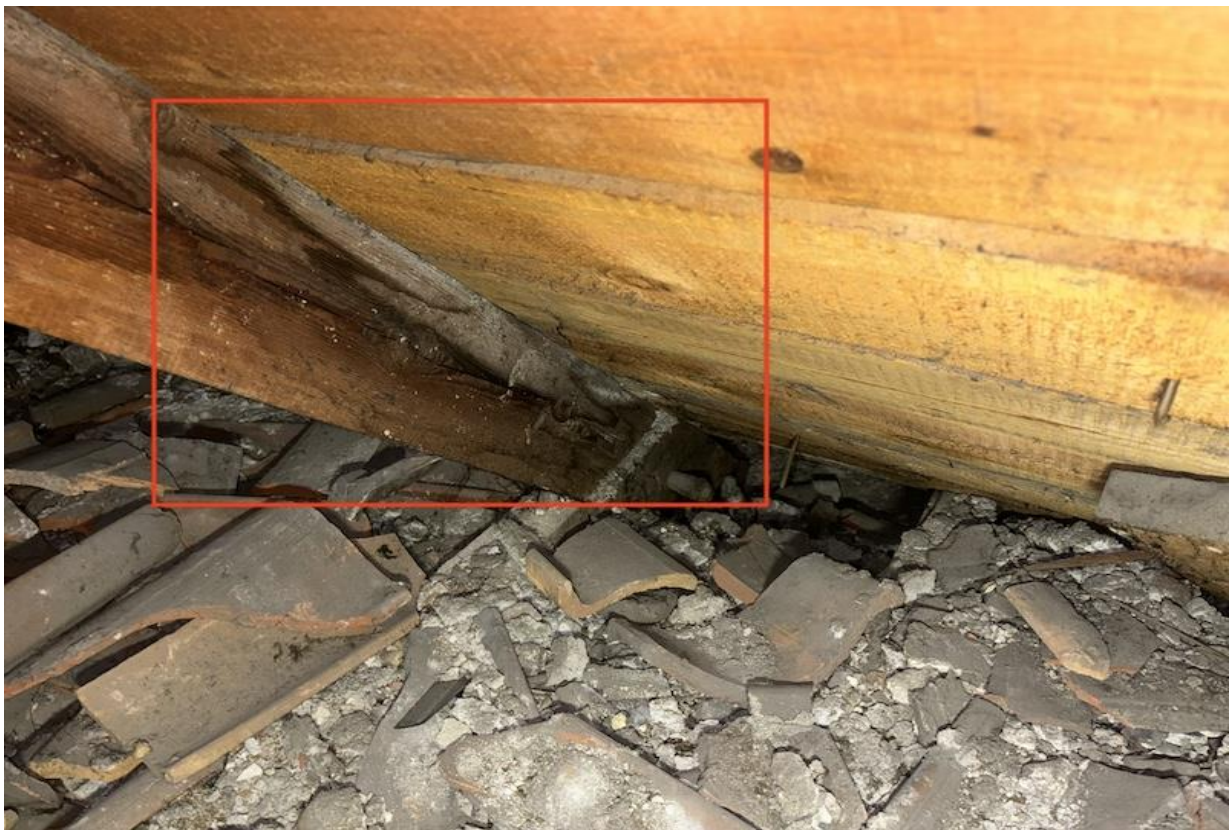
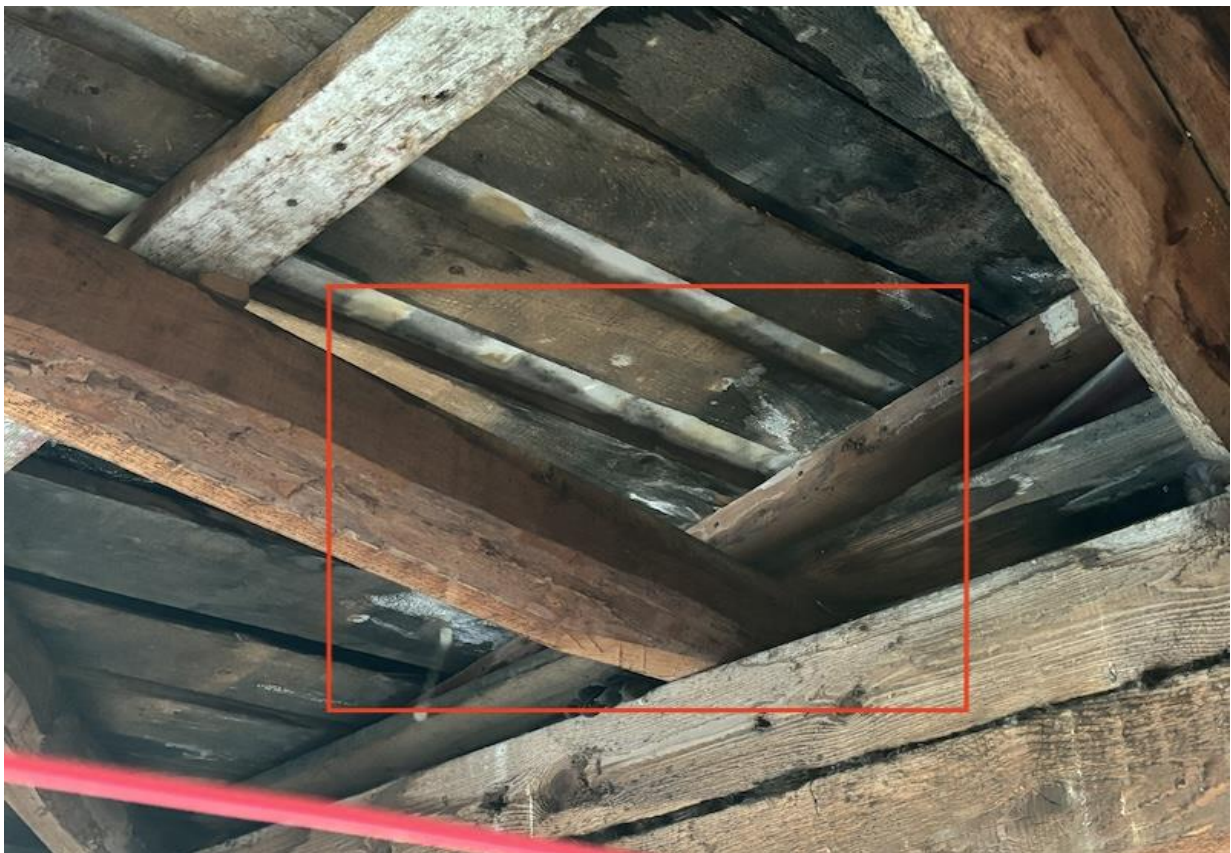
Fotod 34-35. Suuremad niiskuskahjud avalduvad korstnate ümber ja vintskappide külgseinte osas.

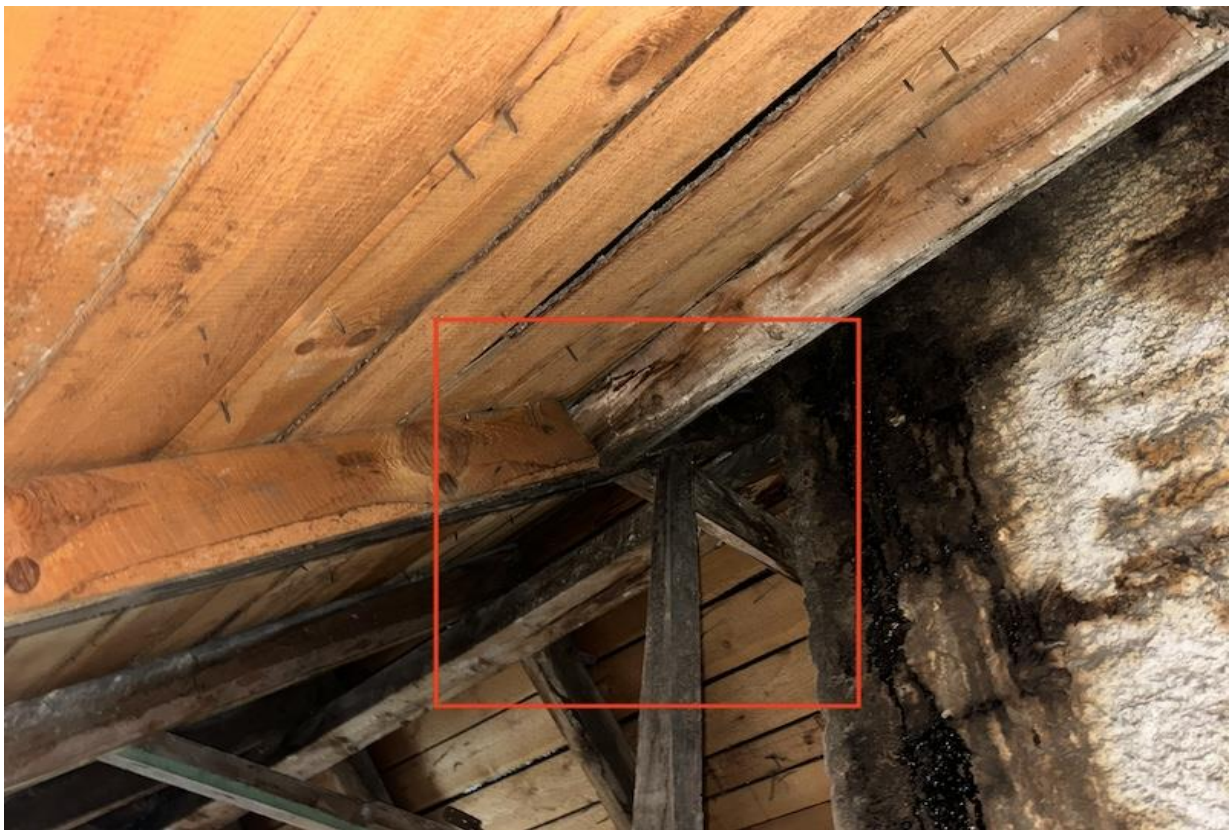
Foto 36. Katuse puitkonstruktsioonidel esineb pindmiseid niiskuse jälgi.

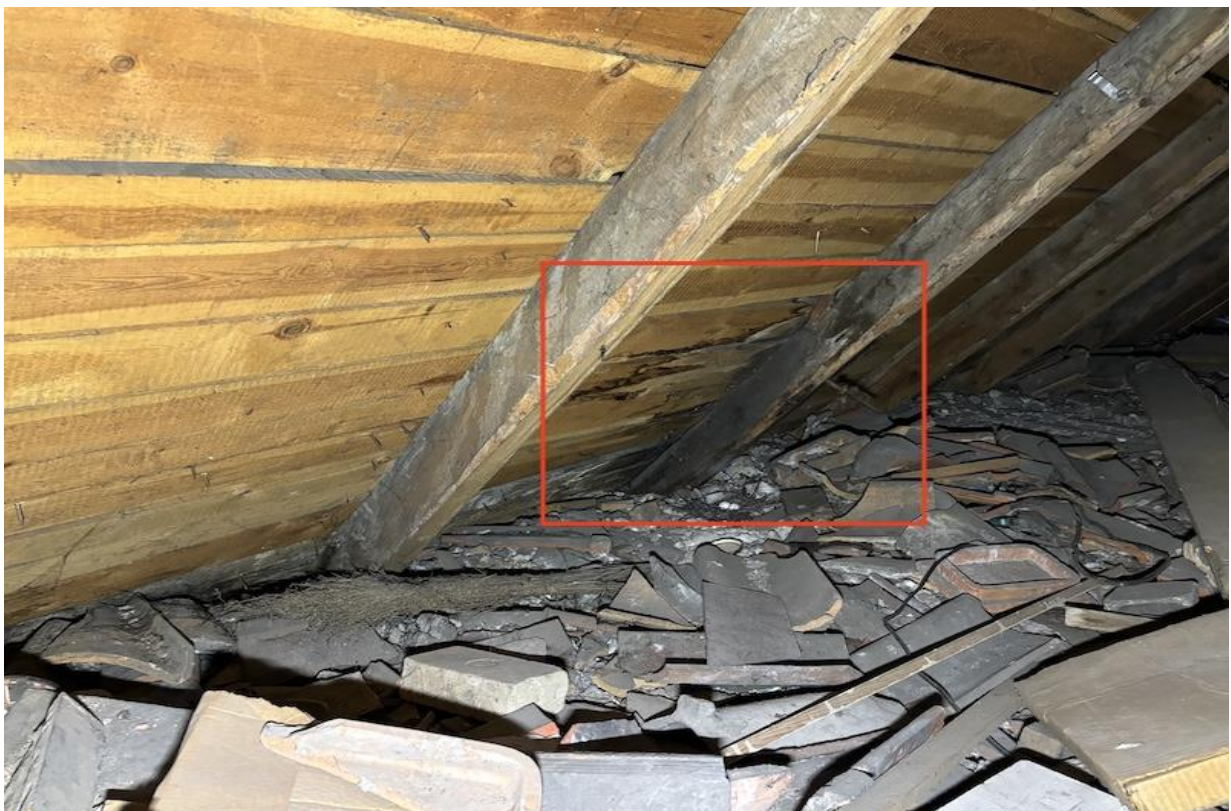
Foto 37. Katuse tänava poolsel küljel on üks sarikas pehastunud ja murnunud pooleks, nuga siseneb puitu ilma vaevata.

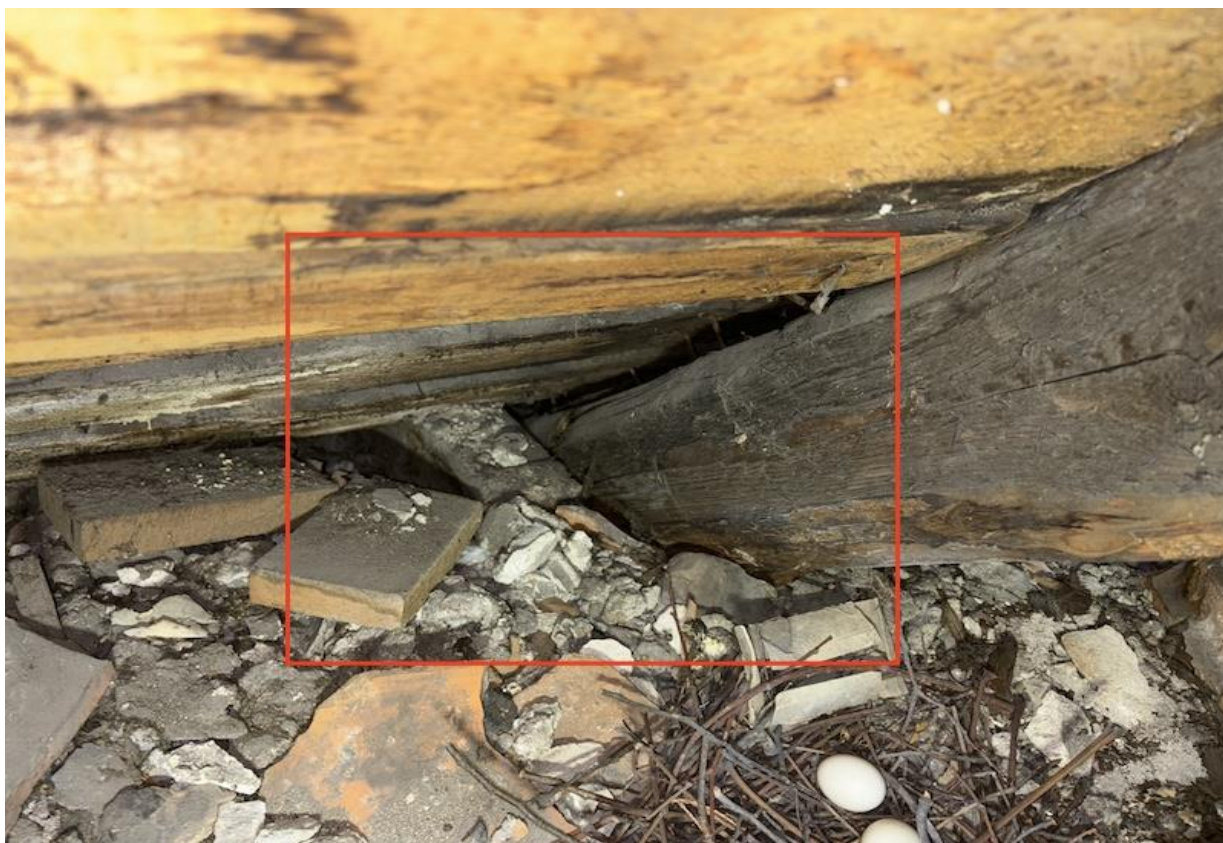
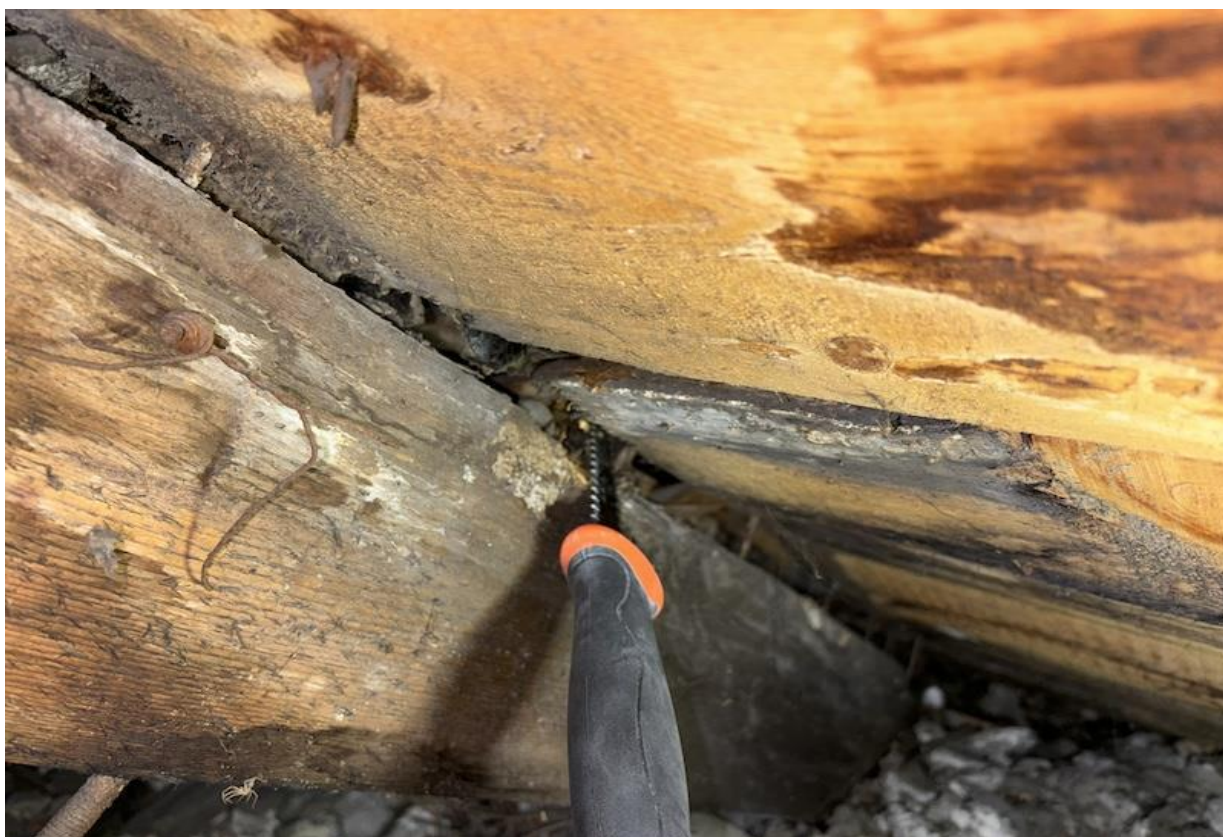
Fotod 38-39. Katuse tänava poolsel küljel on üks sarikas pehastunud ja murnunud pooleks, nuga siseneb puitu ilma vaevata.

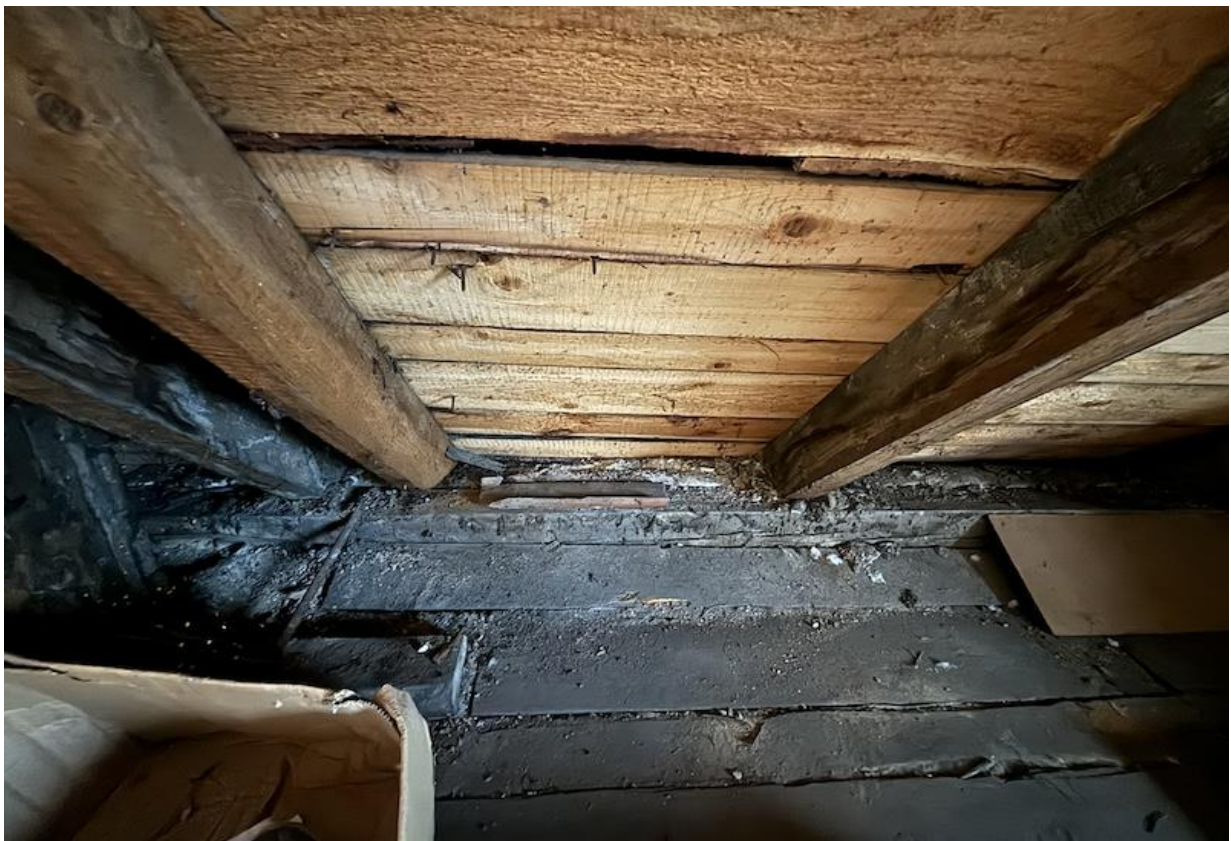
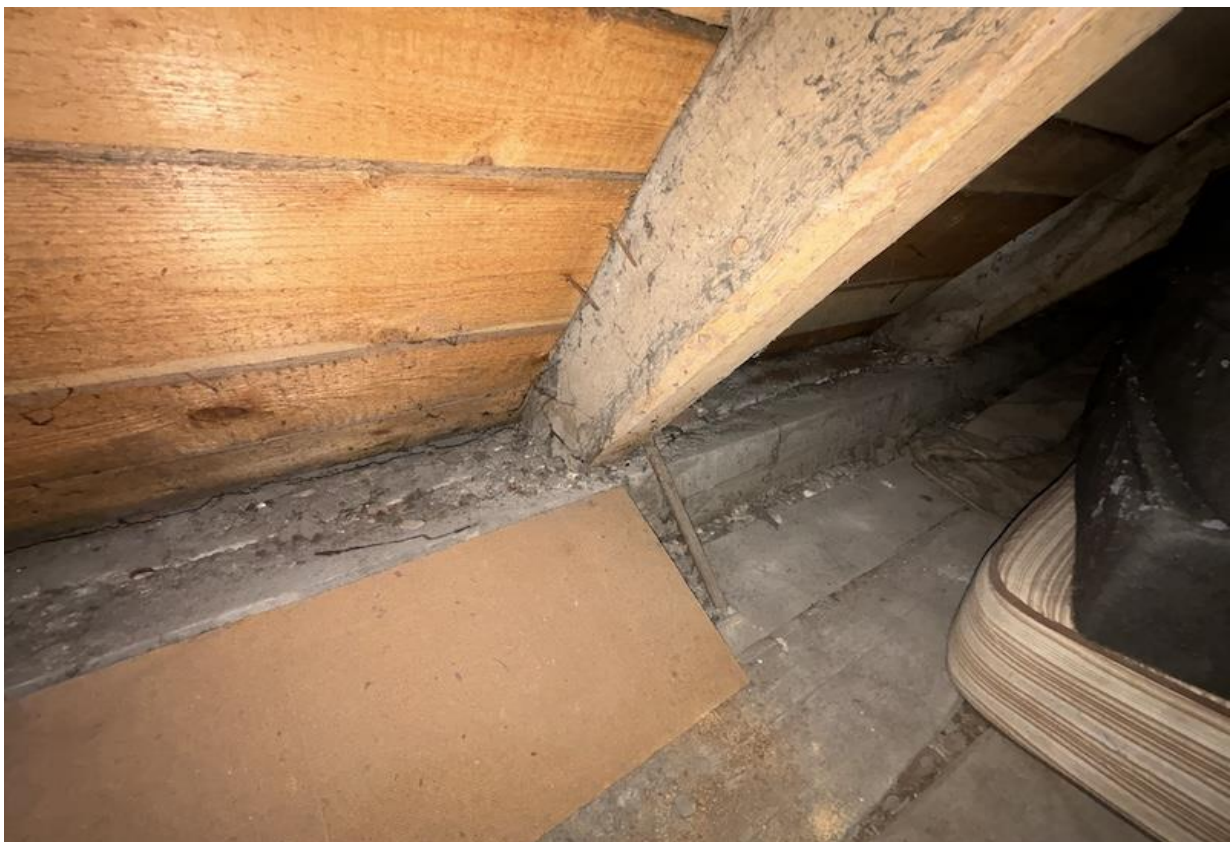
Fotod 40-41. Sarikate räästa poolsed otsad ning müürlatt on kuivad ja ilma nähtavate kahjustusteta.

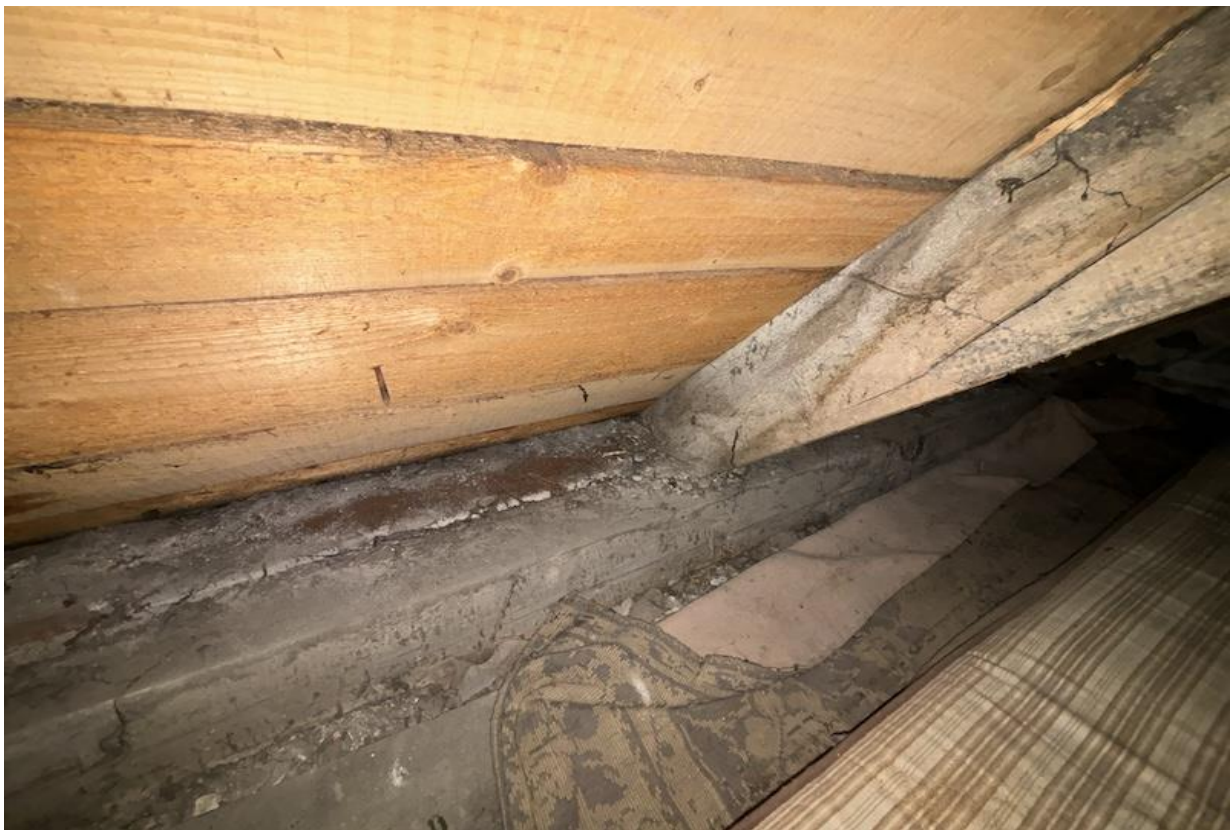
Foto 42. Sarikate räästa poolsed otsad ning müürlatt on kuivad ja ilma nähtavate kahjustusteta.

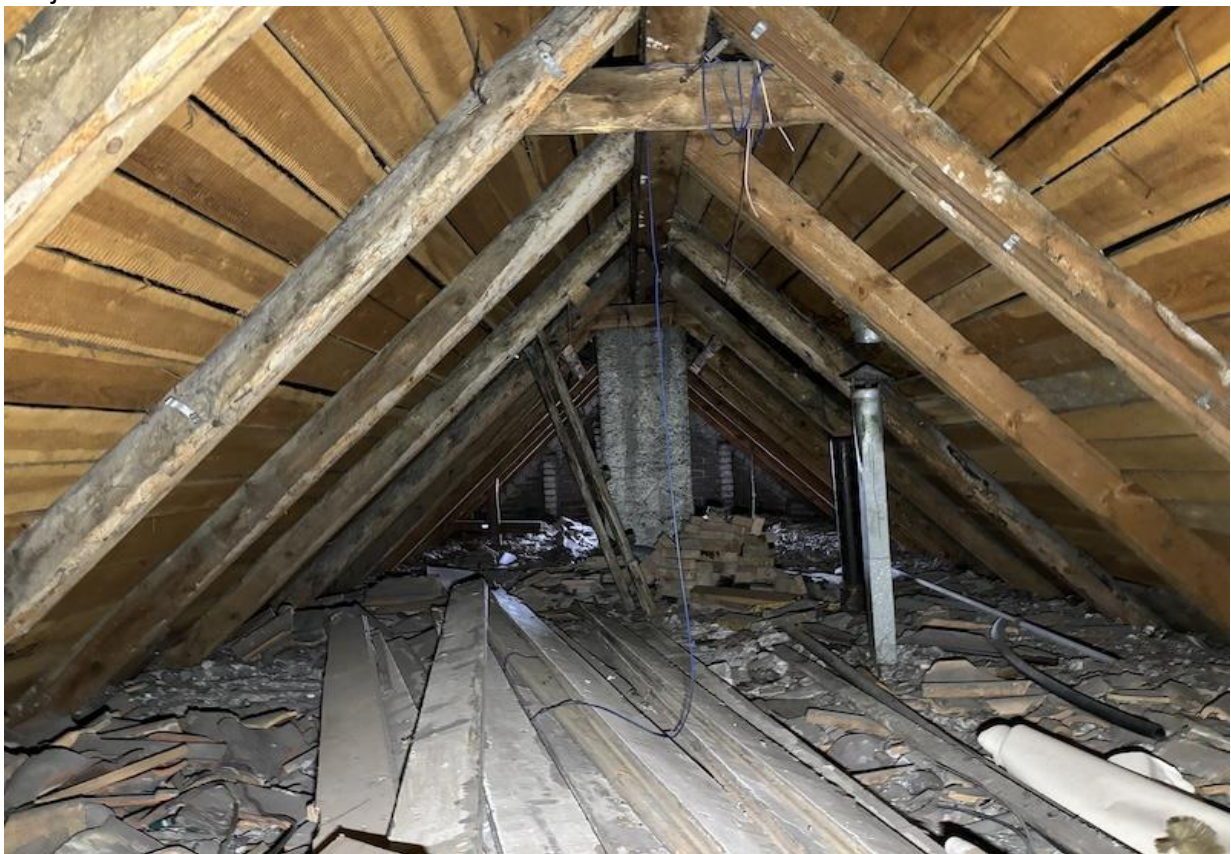
Foto 43. Pööningu nõrand on kaetud ehitusprahiga.

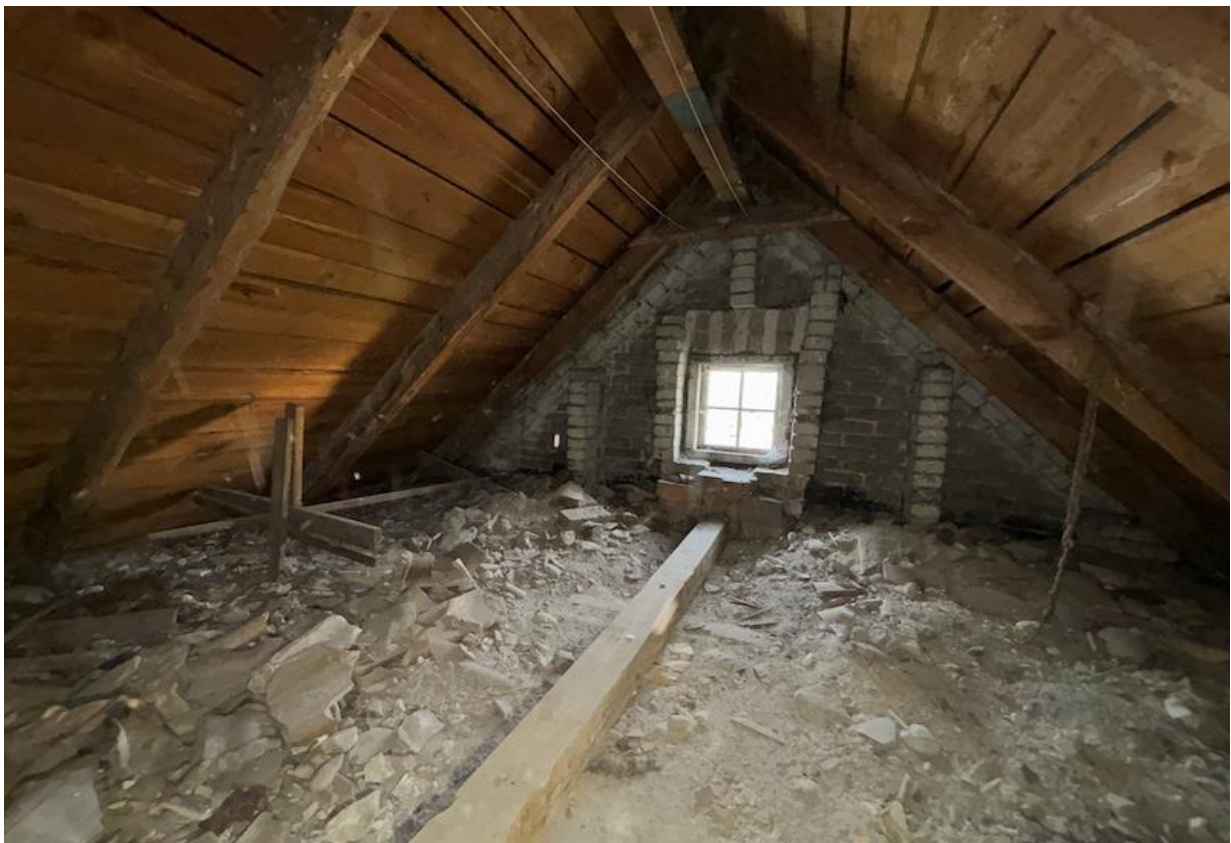
Foto 44. Pööningu põrand on kaetud ehitusprahiga.

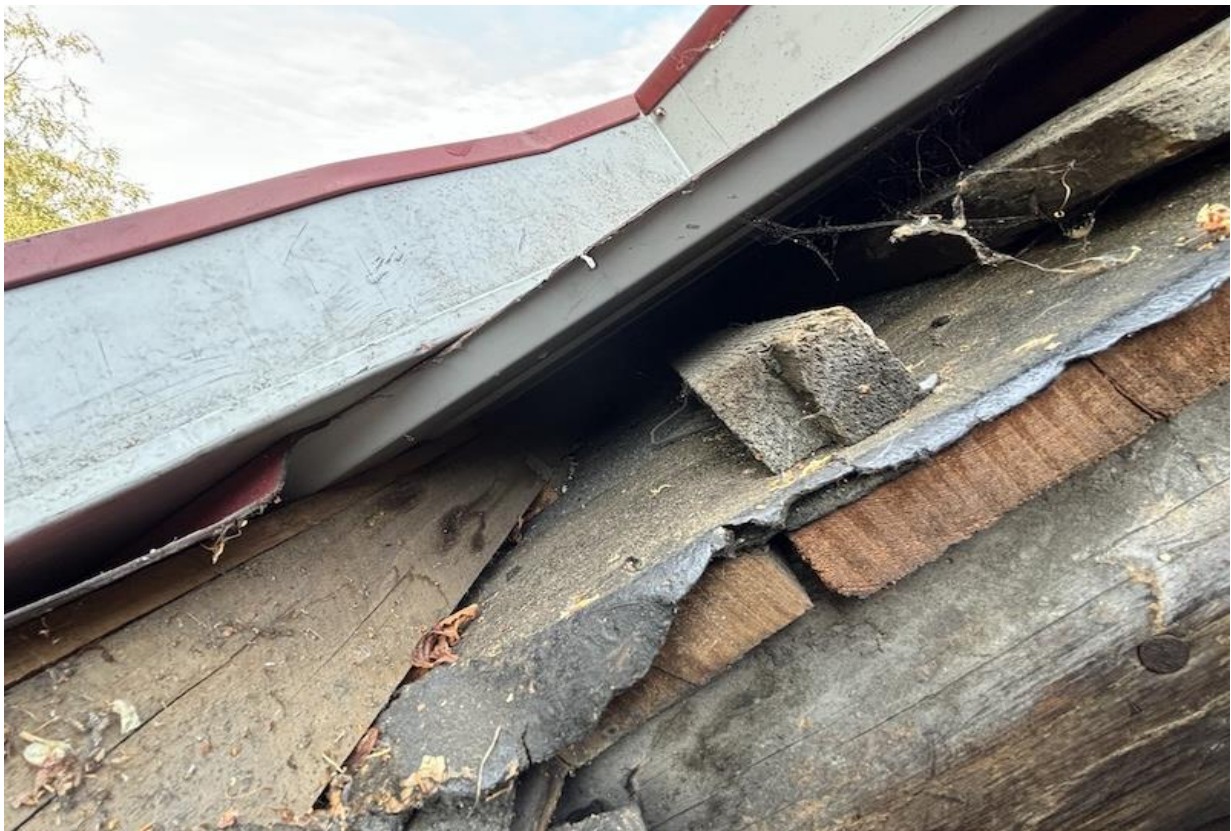
Foto 45. Olemasoleval katusel puudub katuse aluskate ja katusekatte alue tuulutus.
