## Lamekatuse EIS skaneeringu raport

26.5.2020

Objekt            Keila Kool

Aadress           Ehitaajate tee 1, Keila

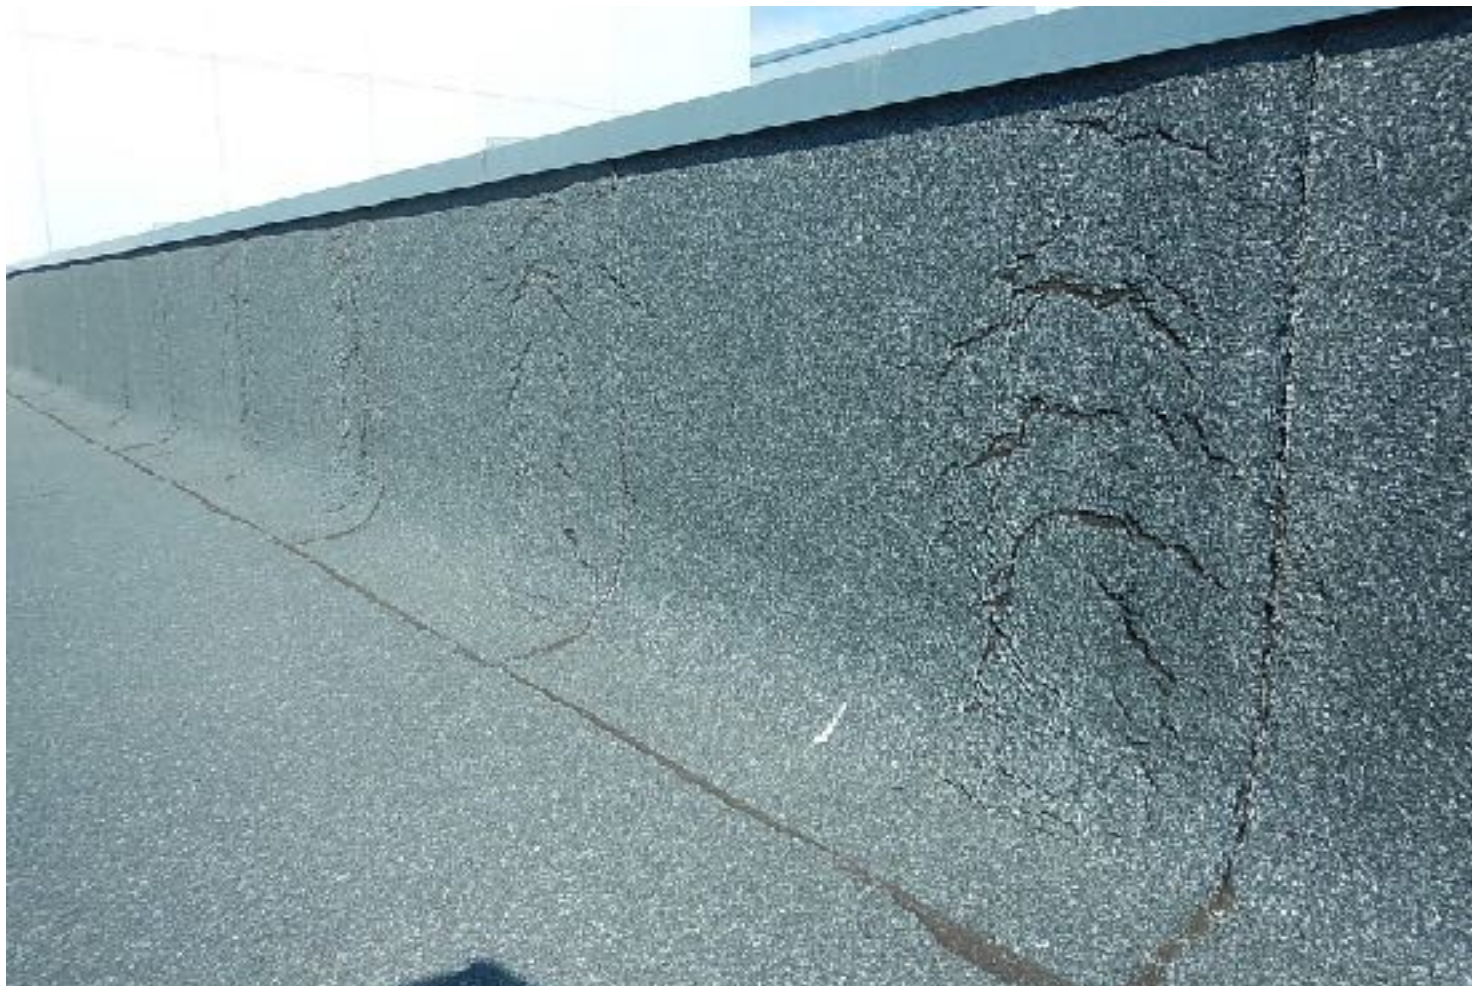
Tähelepanek nr 2

SBS katte puistekiht valgumas parapeti ülespööretel A katusel

Katusel on mitmeid kohti, kus parapettide ja seinte SBS ülespöörete puistekiht on valguma hakanud. Puistekiht kaitseb SBS katet UV-kiirguse eest. SBS katusekatte sulamistemperatuur püstipindadel on 110 kraadi. Väiksematele püstipindadele koondub suurem hulk päikesekiirgust võrreldes katuse lameda pinnaga. Seetõttu tõuseb temperatuur katte pinnal kriitilise piirini, mistõttu puistekiht hakkab valguma. Puistekihi puudumine lühendab katusekatte elukaart olulisel määral. Soovitatav paigaldada kaitseplekid parapettidele.

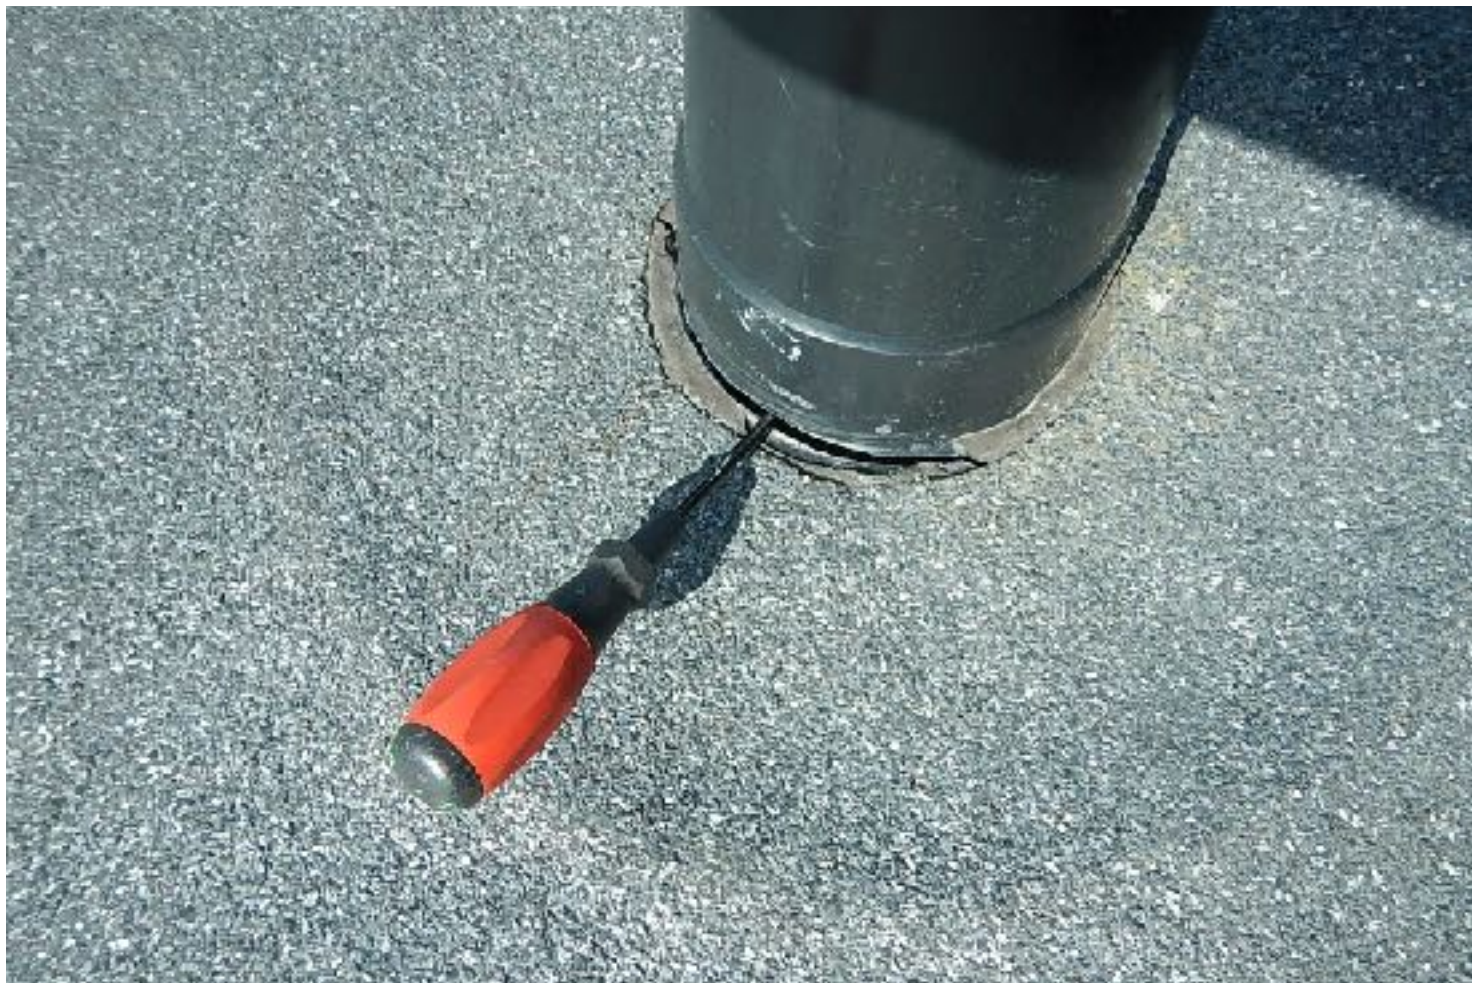
Tähelepanek nr 3

A katusel on alarõhutuuluti taldmikud mõranenud

EIS-skaneeringu käigus tuvastasime, et A katusel on mitmete alarõhutuulutite taldmikud mõranenud. Vajalik paigaldada uued alarõhutuulutid lekete ärahoidmiseks. Vigade täpne asukoht on märgitud katuse eskiisile ja märkevärviga katusele.

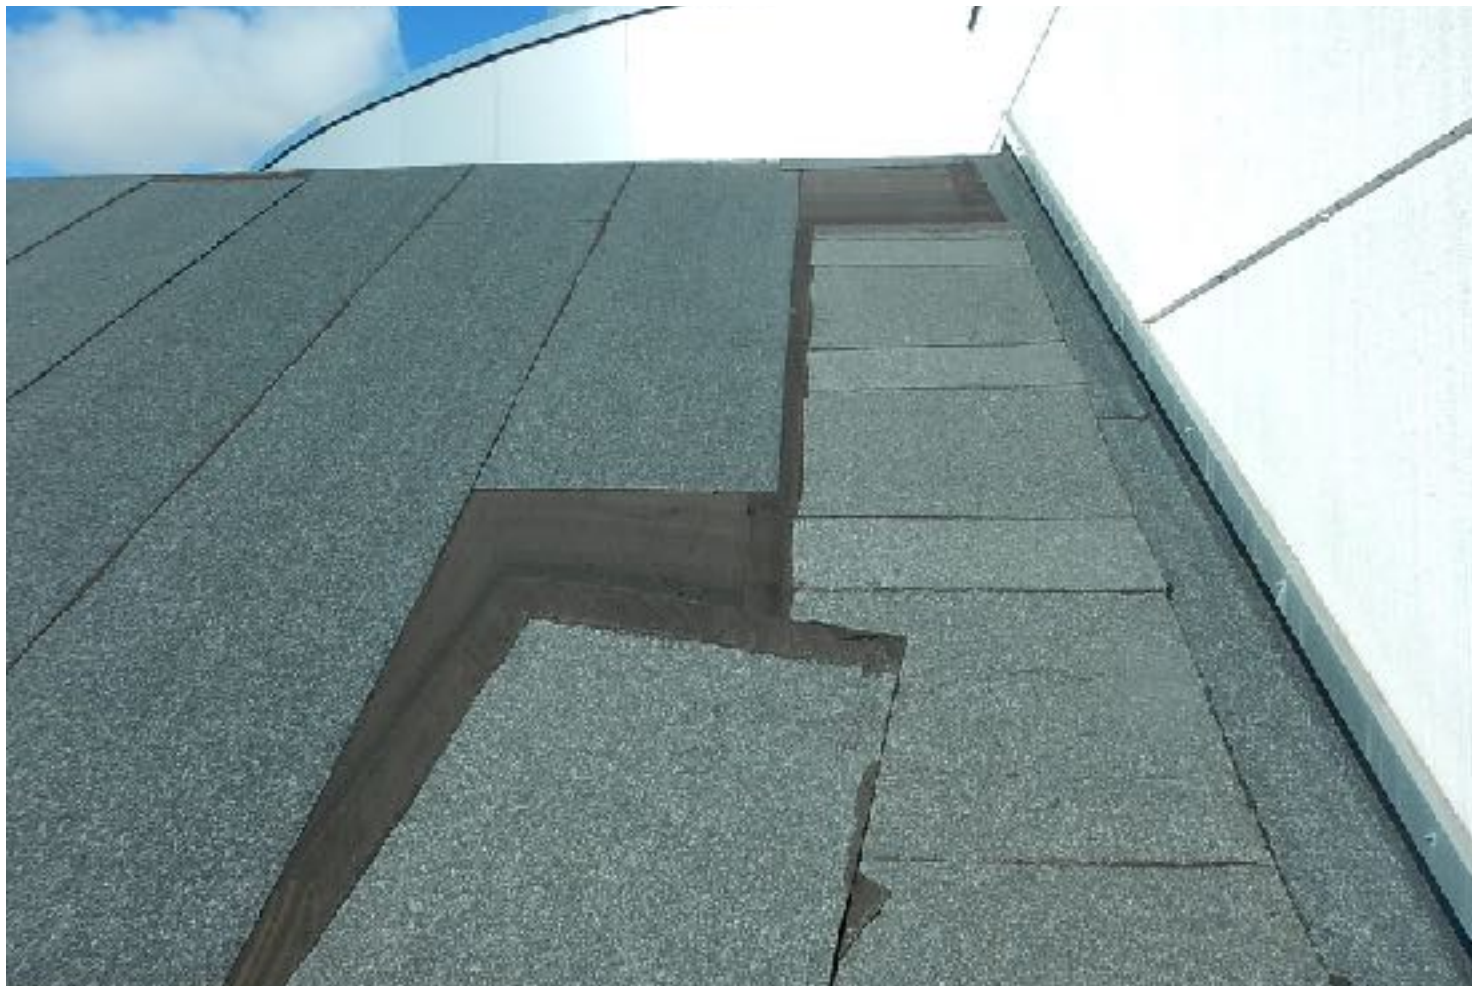
Tähelepanek nr 4

SBS katte valgumine.

A katusel on järsu kaldega katuseid, mille pealmine SBS kattekiht on kuumuse käes valguma hakanud. Esineb lekkeoht. Rippuvad paanid on soovitatav eemaldada. Seejärel paigaldada valget värvi puistekihiga katusekate, mis neelab vähem kuumust. Katusekate on vajalik kinnitada lisaks keevitusele veel vuukidest mehaaniliselt. Teise variandina võib paigaldada plekk-katuse olemasoleva SBS katte peale.

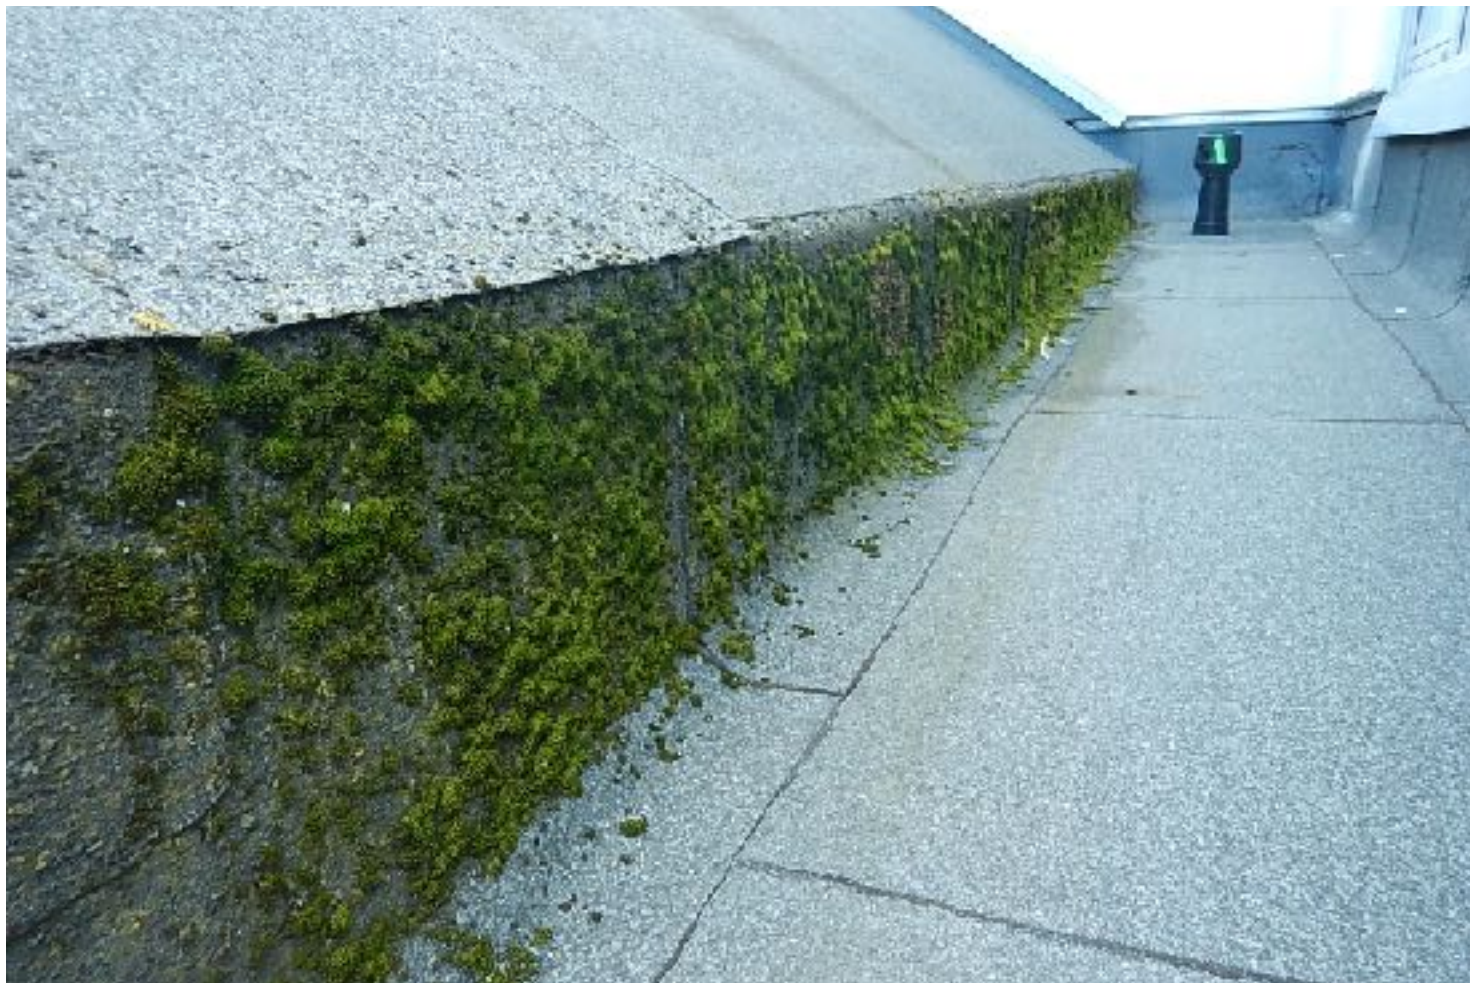
Tähelepanek nr 5

A katusel esineb sammaldumist

Sammaldumine lühendab SBS katte tehnilist elukaart. Vajalik eemaldada spetsiaalse mürgiga, mis ei kahjusta katusekatet, kuid hävitab sambliku koos juurestikuga. Vigade täpsed asukohad on märgitud katuse eskiisile.

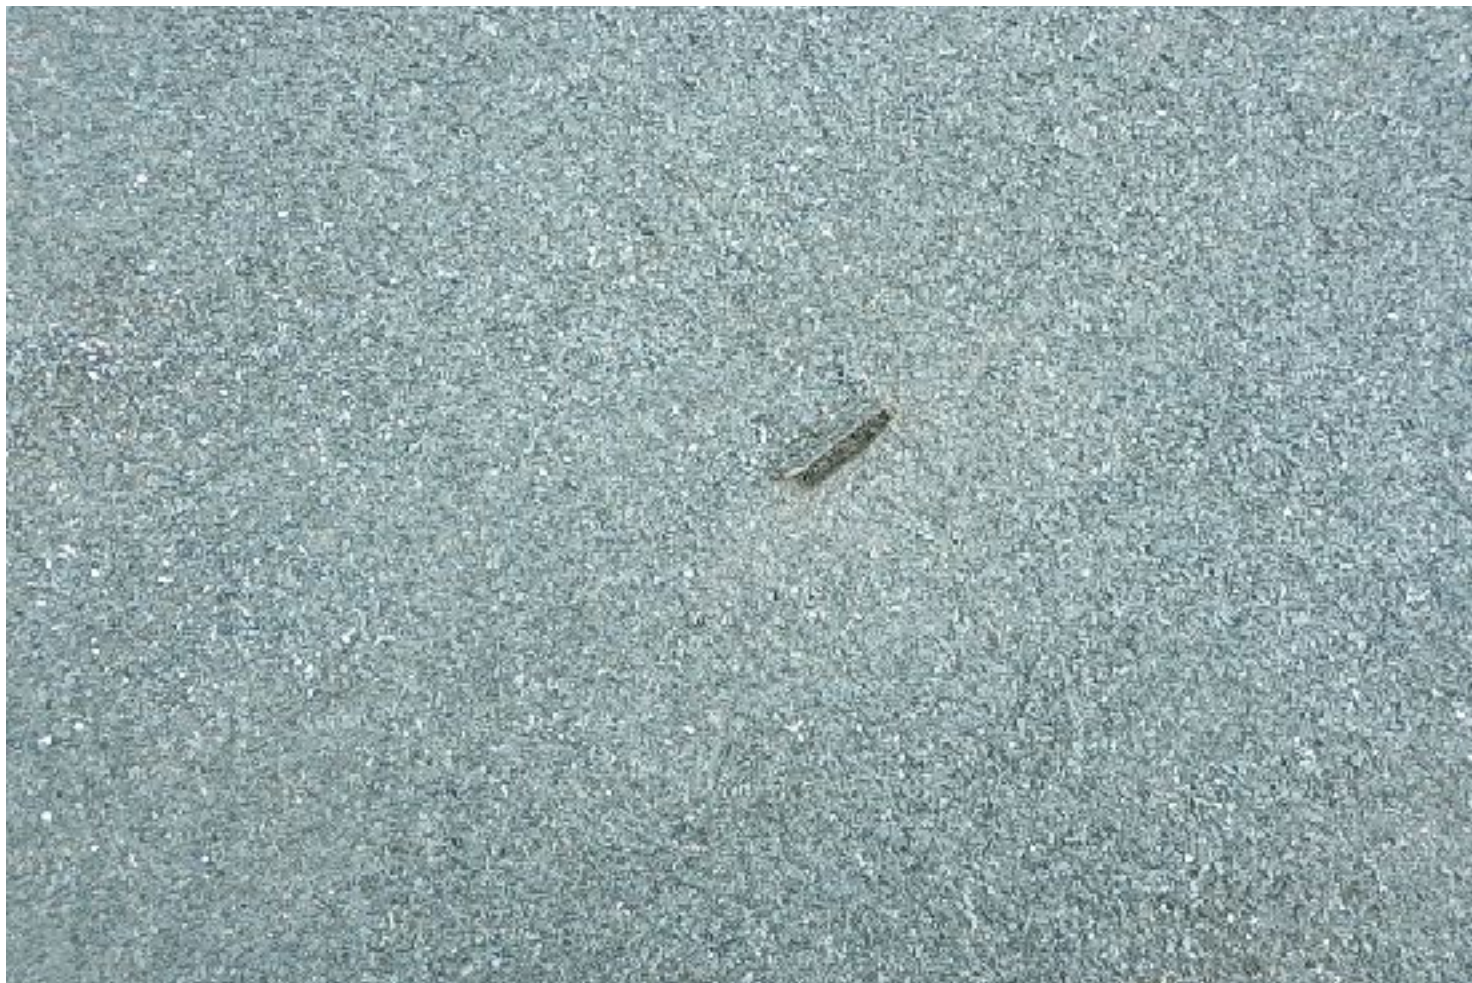
Tähelepanek nr 6

Mehaanilised vigastused SBS kattes A katusel

EIS-skaneeringu käigus leidsime A-katusel SBS kattes mehaanilisi vigastusi. Vajalik parandada uue SBS kattega. Vigade täpsed asukohad on märgitud katuse eskiisile ja märkevärviga katusekattele.

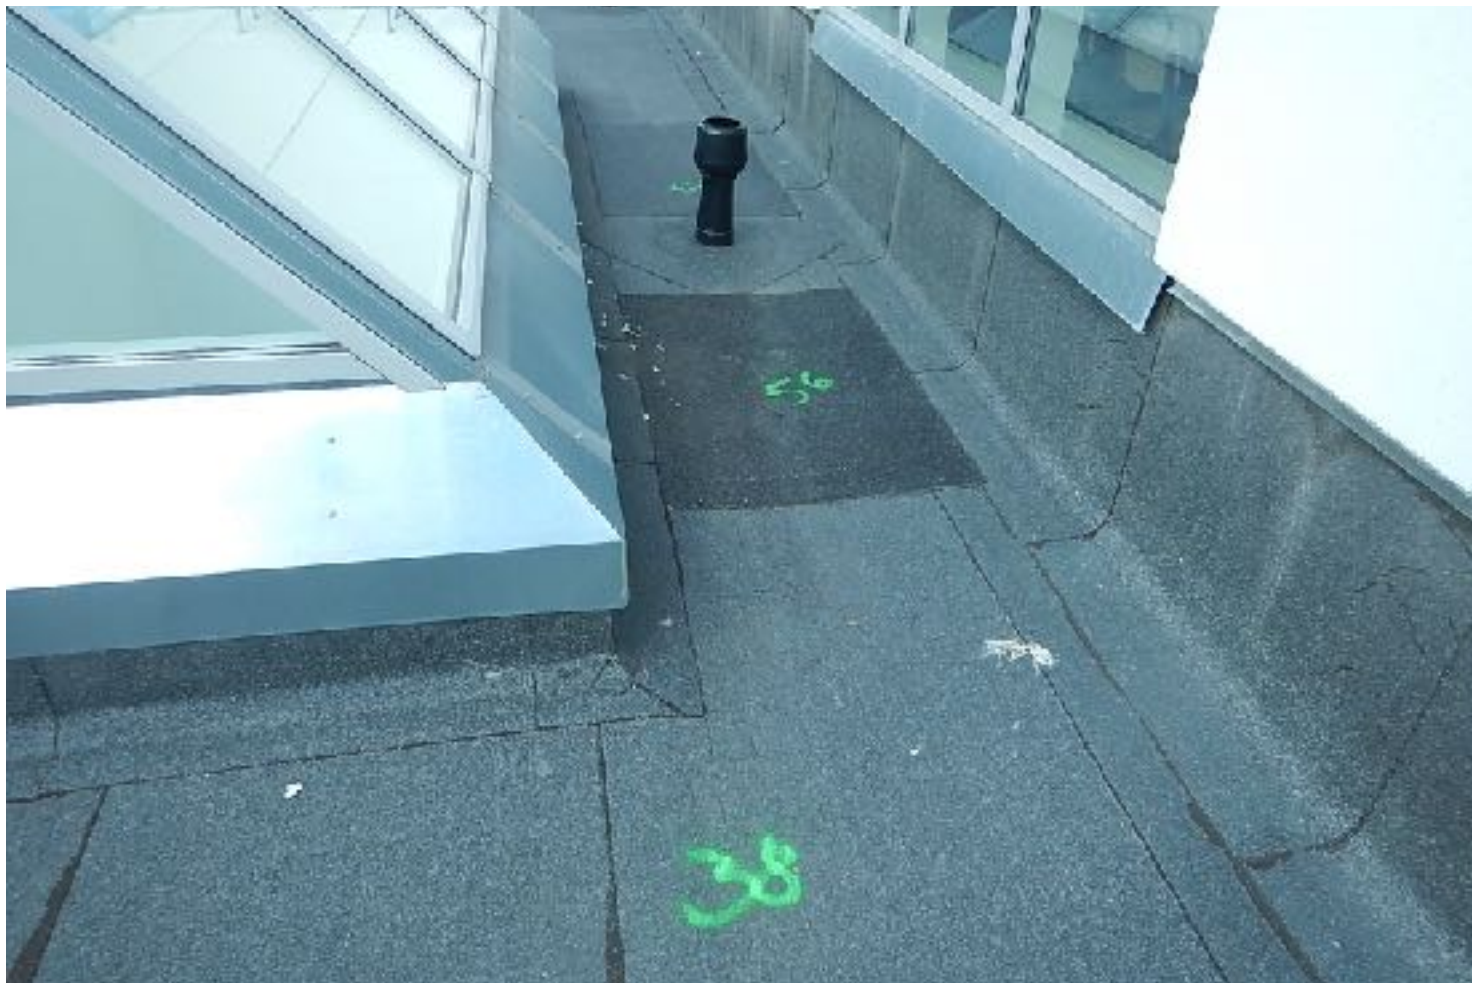
Tähelepanek nr 7

Märg ala kesklinna poolsel küljel A katusel.

A-katusel tuvastasime EIS-skaneeringu käigus mitmeid kohti, kus isolatsioonikihid on märjad. Niiskus on tunginud isolatsiooni kihtidesse alarõhutuuluti taldmikus oleva prao kaudu. Vajalik paigaldada uus alarõhutuuluti. Liigniiskuse ventileerimine sundventilatsiooni abil. Vea täpne asukoht on märgitud katuse eskiisile ja märkevärviga katusele.

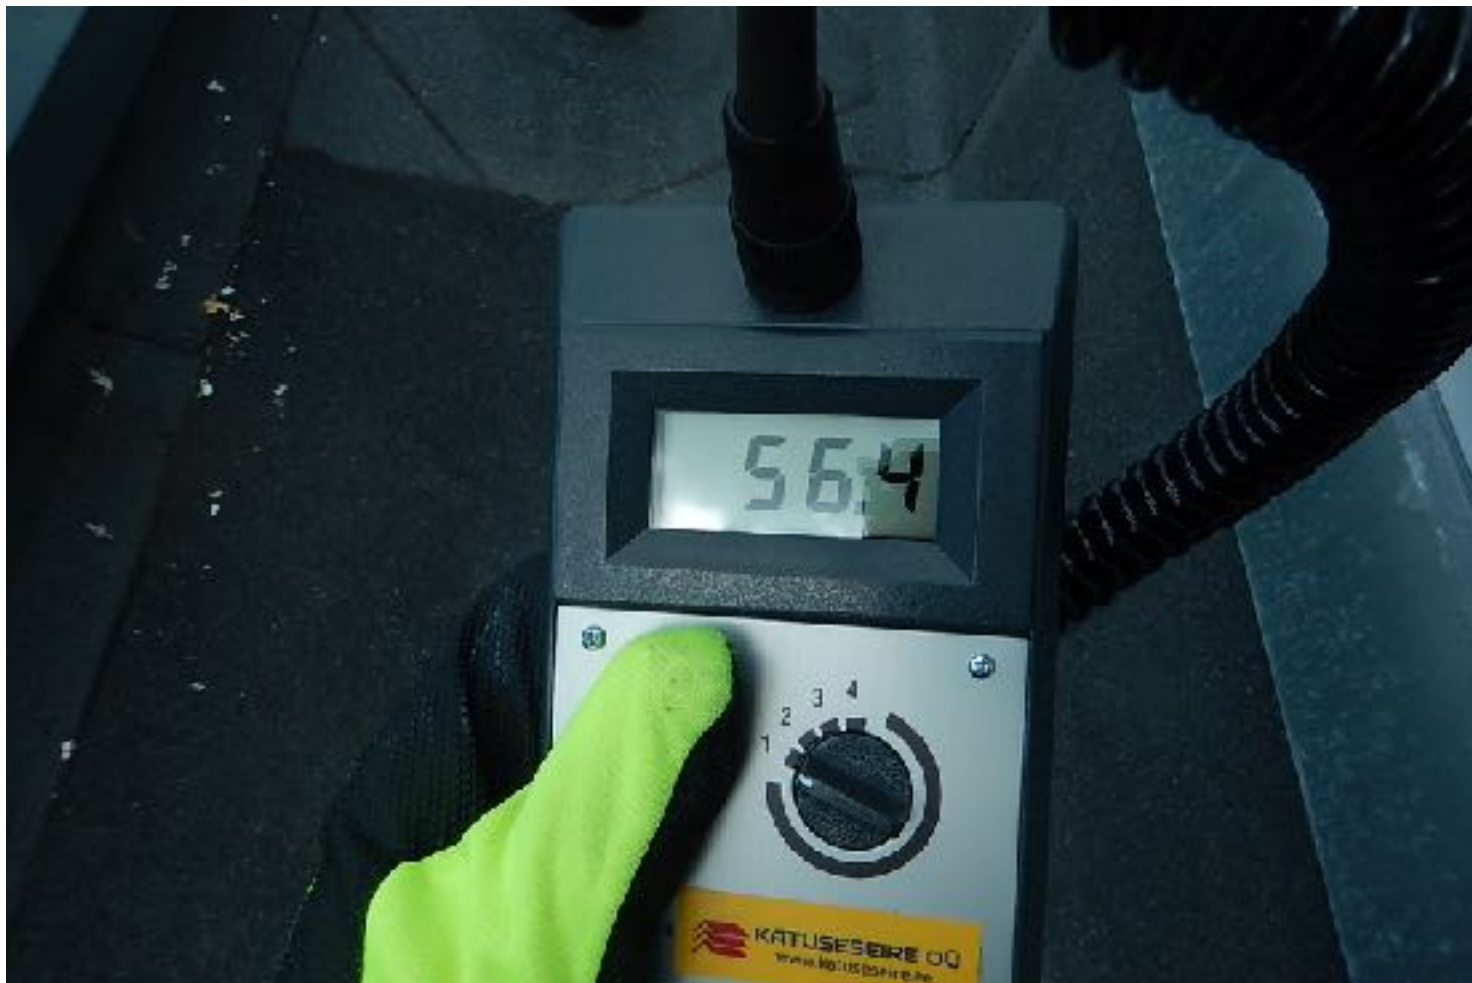
Tähelepanek nr 8

Suurenenud niiskus isolatsiooni kihtides A katusel.

A-katuse kesklinna poolsete katuseakende vahetus läheduses mõõtsime EIS-skaneeringu tulemusena suurenenud niiskuseimpulsid. Vajalik paigaldada sundventilaatorid isolatsioonikihtide kuivatamiseks. Mõõtmistulemused on märgitud katuse eskiisile ja märkevärviga katusekattele.

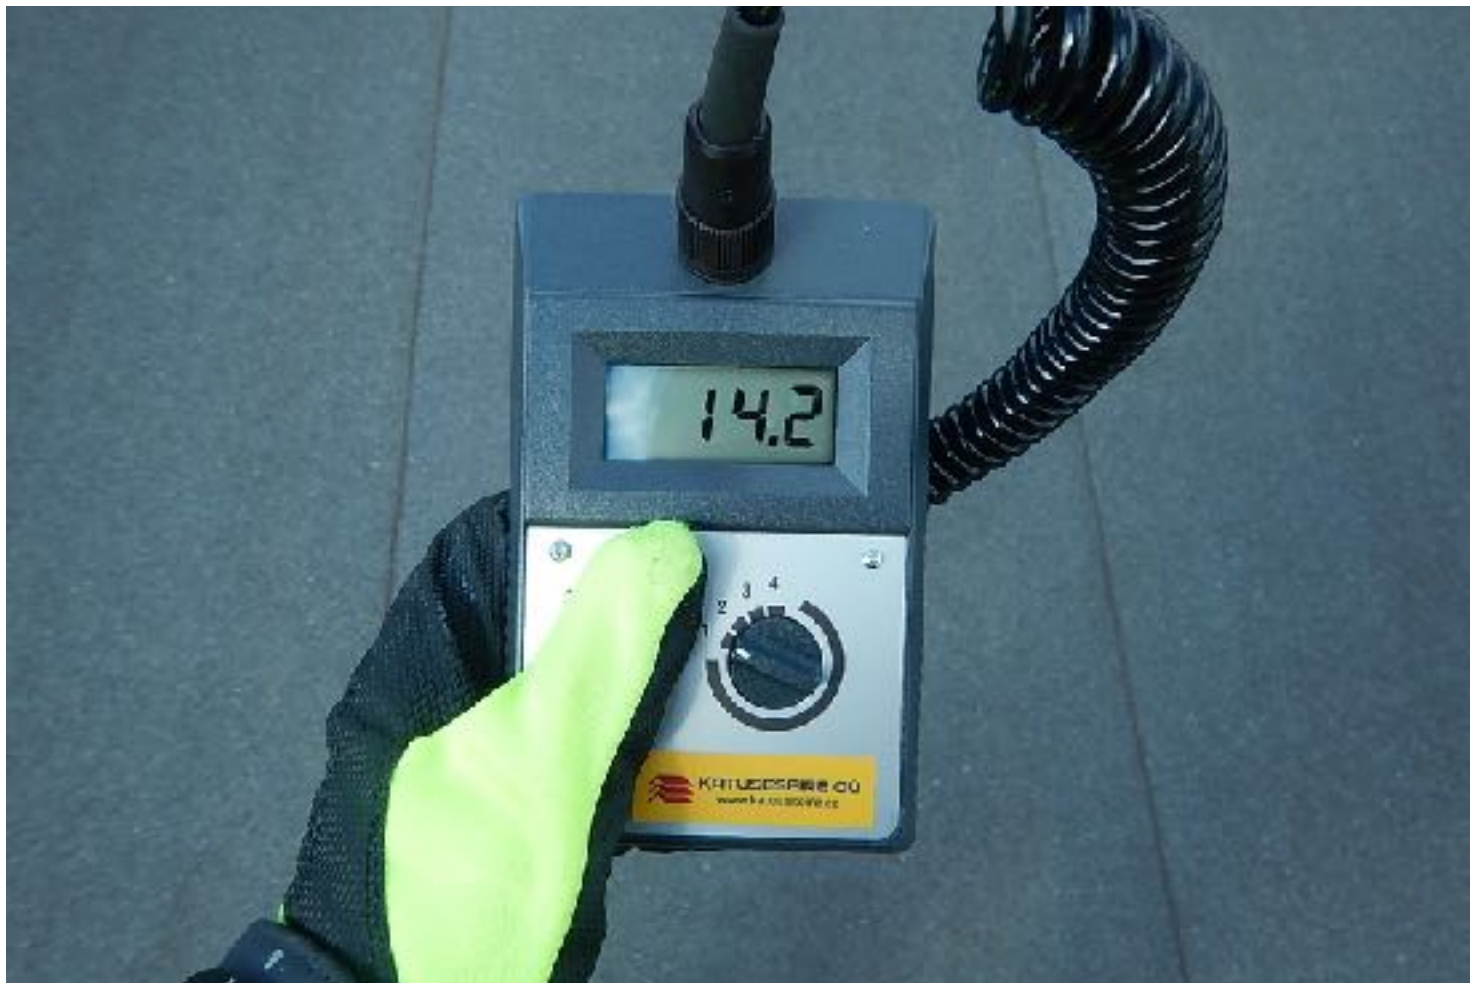
Tähelepanek nr 9

Niiskuse sisaldus kuival alal.

Niiskusemõõtmiste tulemuste võrdlemiseks sooritasime testmõõtmised katuse kuivadel aladel. Mõõtmistulemused olid vahemikus 12-14,2 ym. Mõõtmistingimused: päikeseline kuiv ilm + 14

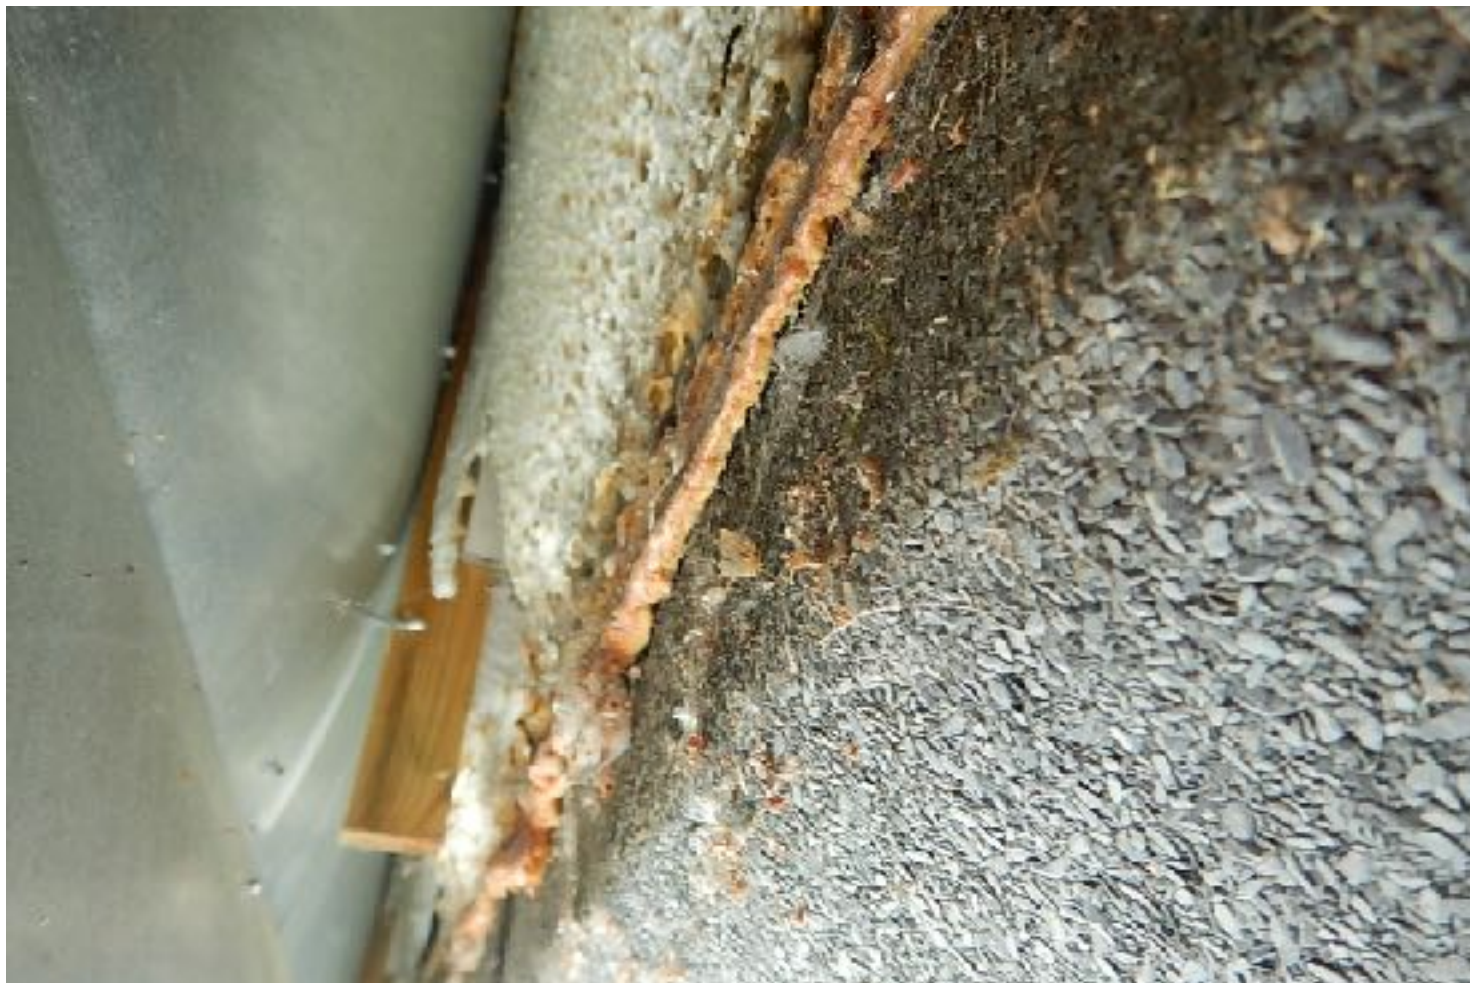
Tähelepanek nr 10

Tuleohtlik isolatsioon katuseakende konstruktsioonis.

Katuseakende konstruktsioonis on kasutatud tuleohtlikke materjale. Katuseakende vahel on teostatud parandustöid SBS materjaliga, mille käigus on EPS soojusplaadid saanud tulekahjustusi. Parandustöodel vajalik kindlustada tuleohutus.

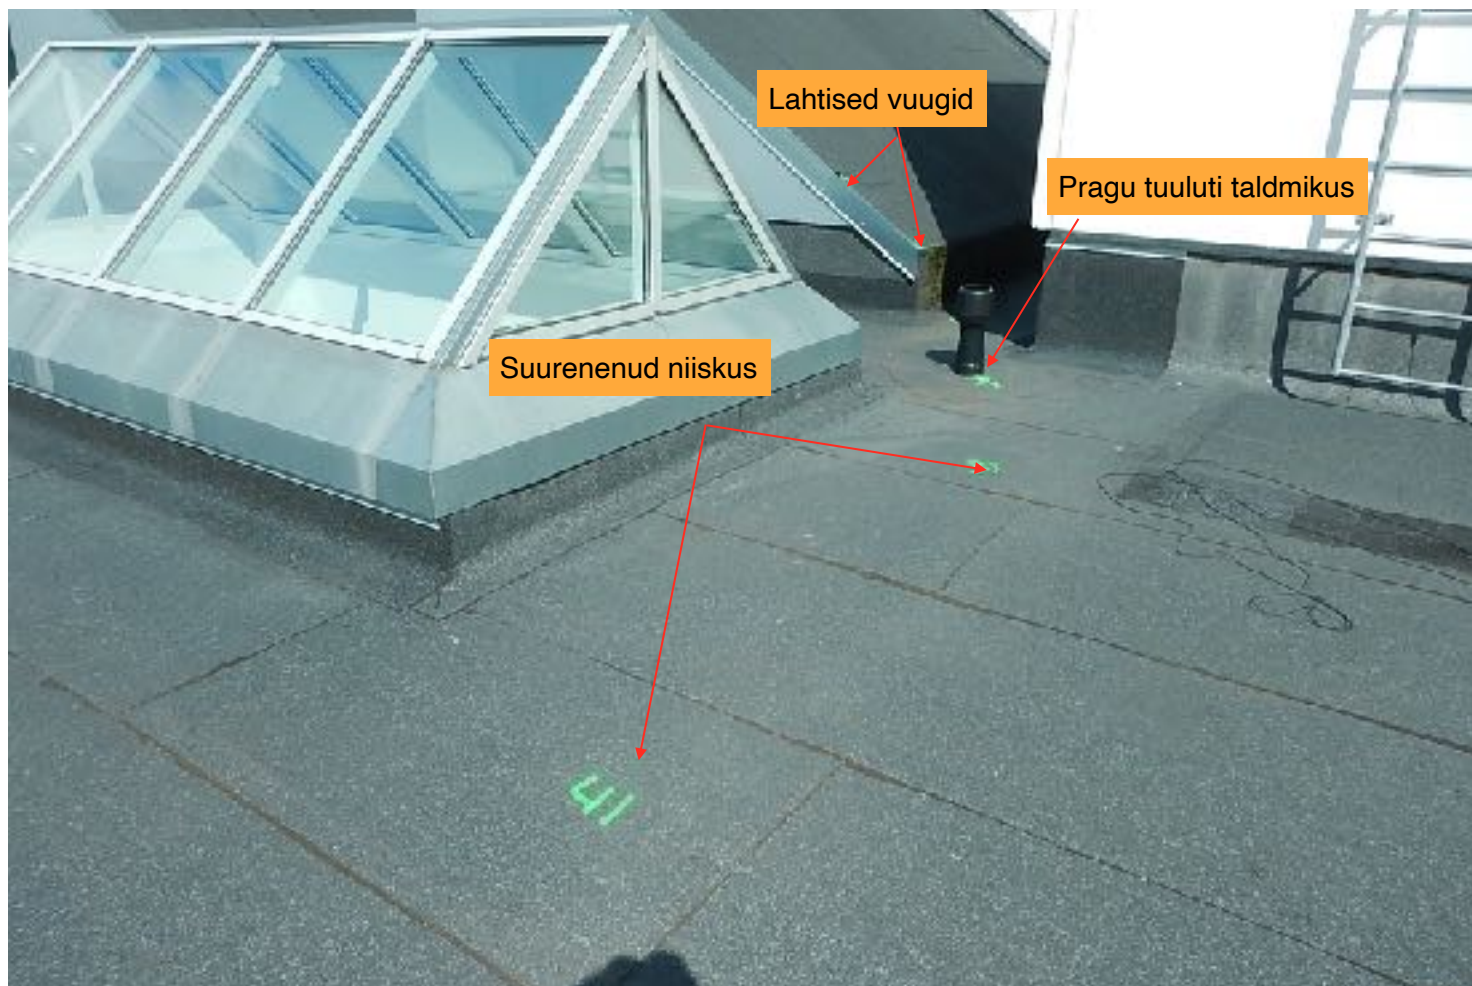
Tähelepanek nr 11

Suurenenud niiskus katuseakna läheduses A katusel.

Kesklinna poolisel küljel on kaldkatuste SBS kate valguma hakanud. Seetõttu katusekatte vuukidesse on tekkinud lahtised kohad. Samuti alarõhutuuluti taldmikus on pragu, mistõttu niiskus on tunginud isolatsioonikihtidesse vähemalt 5 m kaugusele tuulutist. Lahtiste vuukide parandus ja uue tuuluti paigaldus. Vigade täpsed asukohad on märgitud katuse eskiisile ja märkevärviga katusekattele.

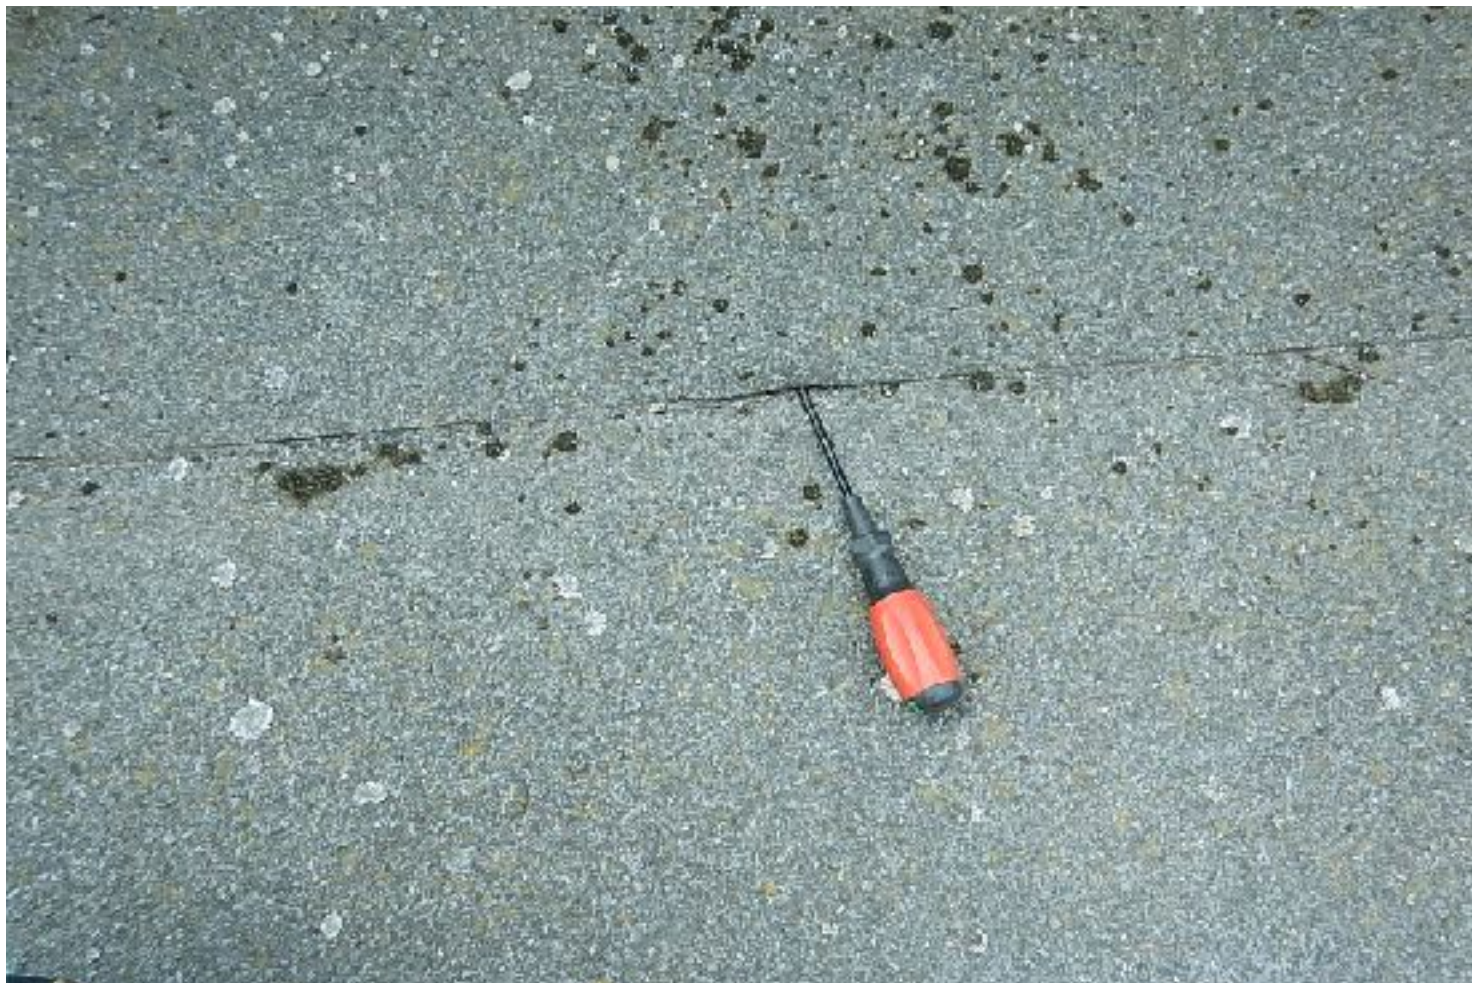
Tähelepanek nr 12

Lahtised vuugid SBS kattes A katusel

A-katusel leidsime EIS-skaneeringu käigus lahtiseid vuuke vähemalt neljas kohas. Vajalik tihendada uue SBS kattega. Vigade täpsed asukohad on märgitud katuse eskiisile ja märkevärviga katusekattele.

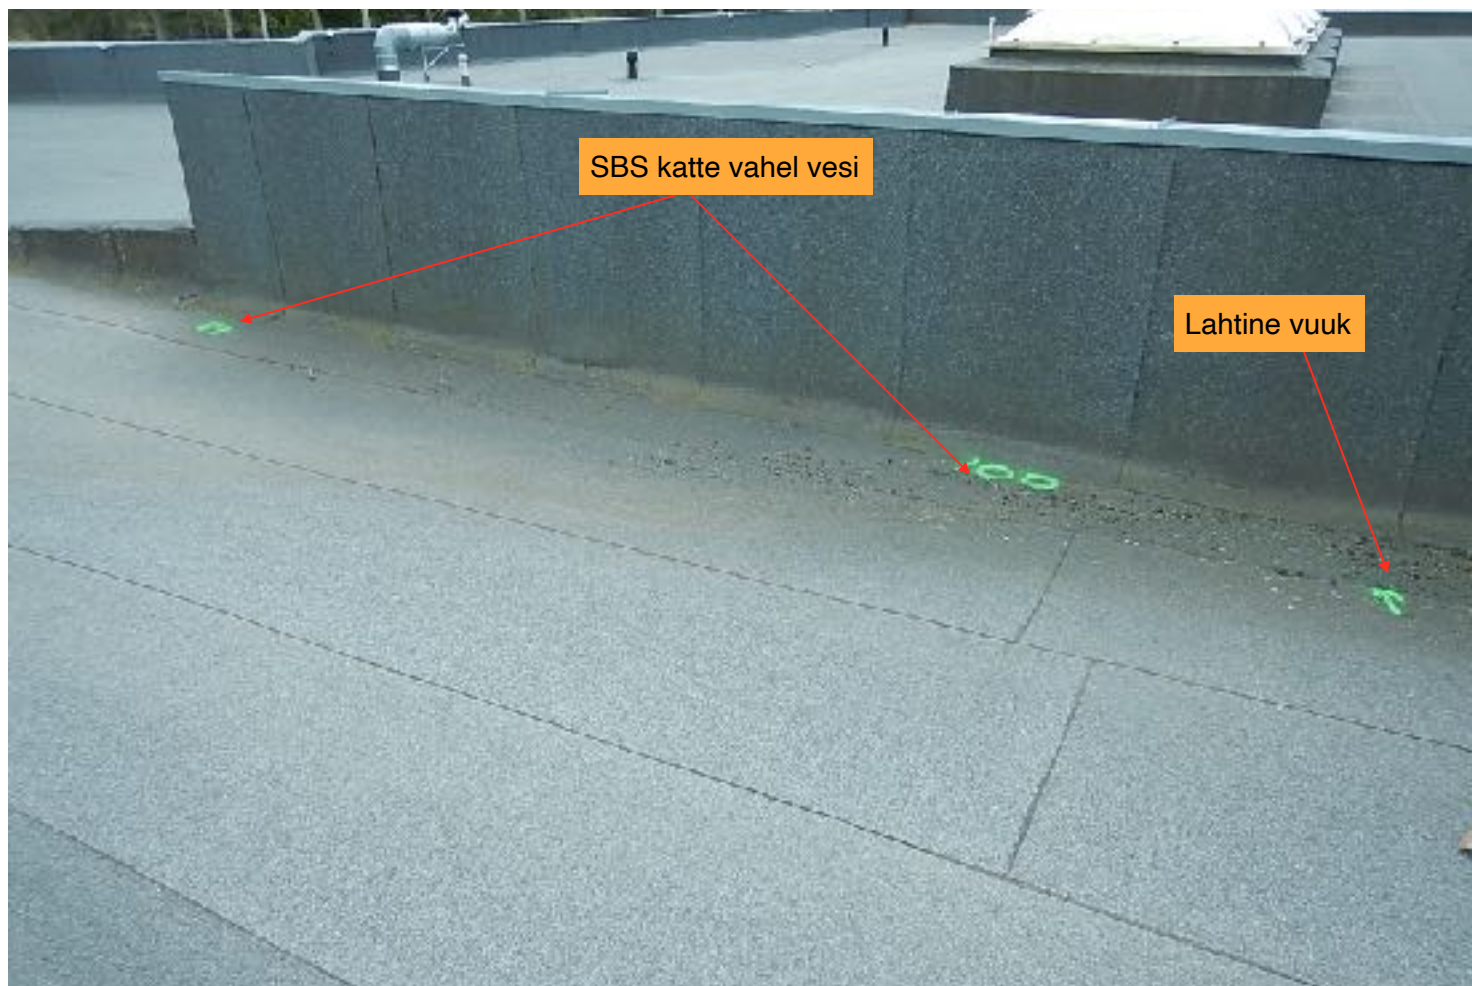
Tähelepanek nr 13

Vesi SBS katte vahel A katusel.

Vesi on tunginud katusekatte kihtide vahele. Vee eemaldamine kattekihtide vahelt ja vajalikud parandustööd SBS kattega. Vigade täpne asukoht on märgitud katuse eskiisile ja märkevärviga katusekattele.

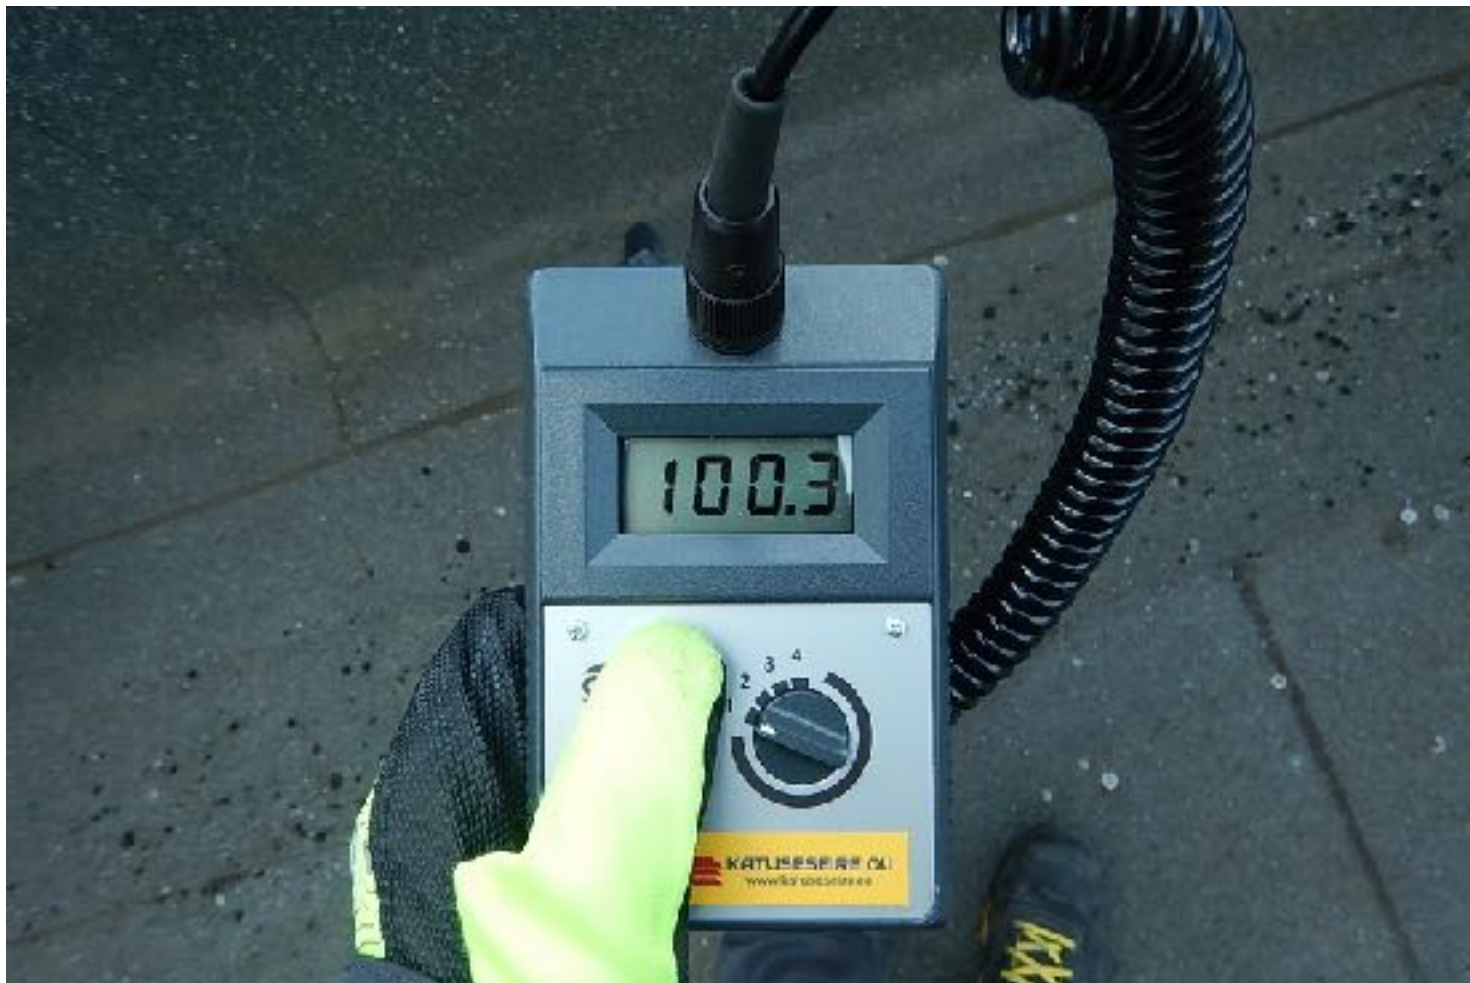
Tähelepanek nr 14

Kattekihtide vaheline vesi.

Kohtades, kus vesi on tunginud kattekihtide vahele, mõõtsime suurenenud niiskuse. Talvetingimustes vesi jääb ja paisudes võivad kattevuugid lahti rebeneda. Vajalik vee eemaldamine ja parandustööd uue SBS kattega. Vigade täpsed asukohad on märgitud katuse eskiisile ja märkevärvida katusekattele.

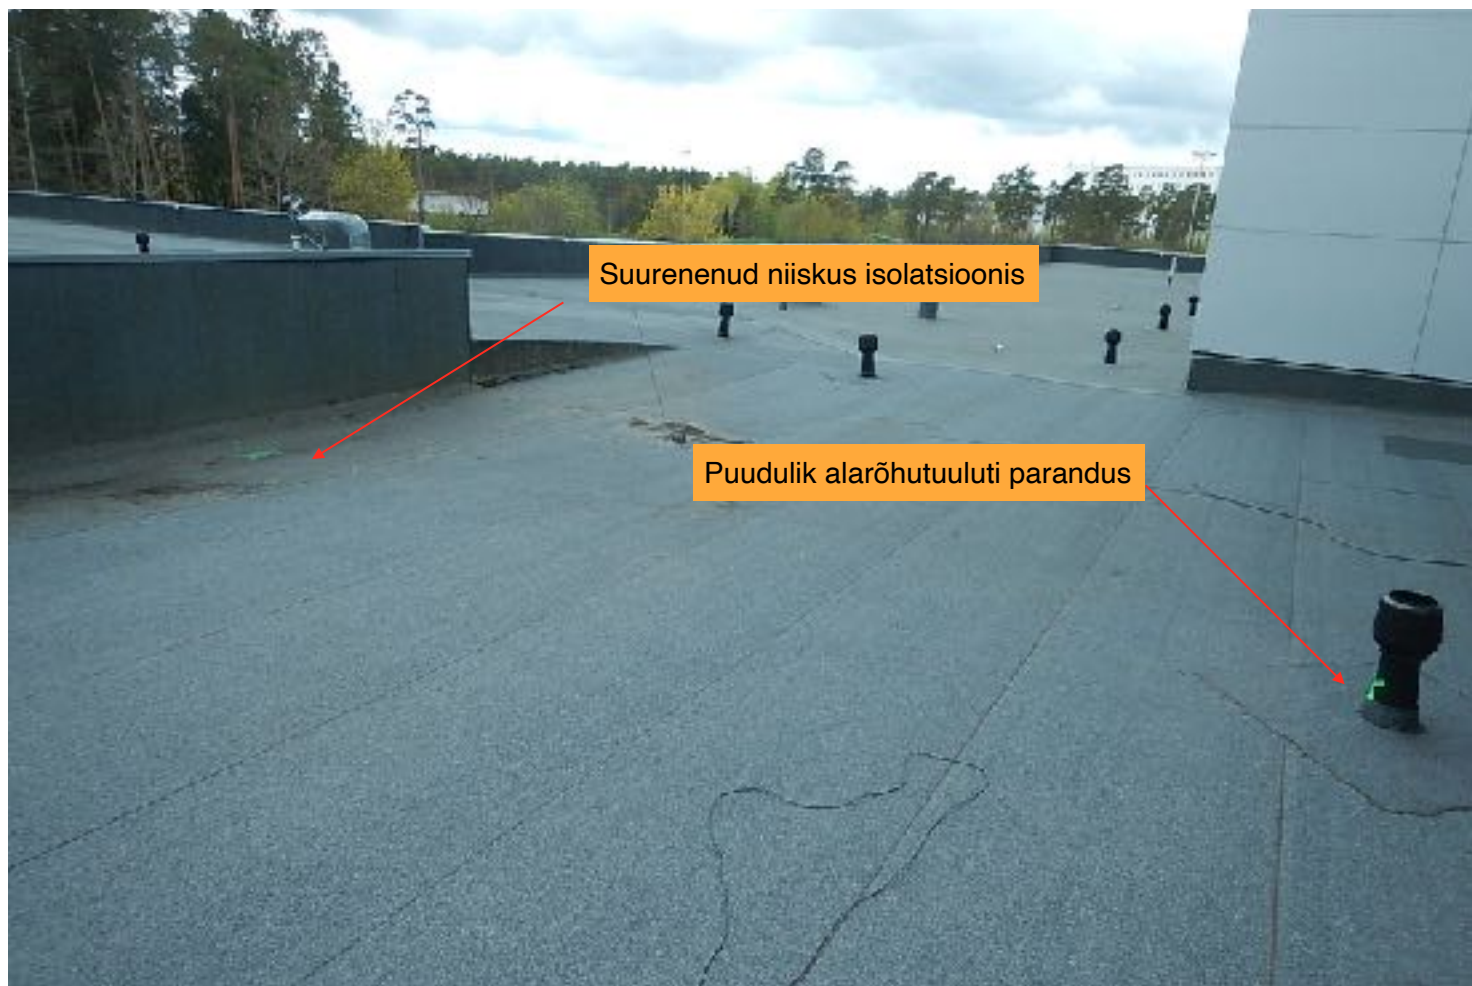
Tähelepanek nr 15

Puudulik alarõhutuuluti parandustöö

EIS-skaneeringu tulemusel tuvastasime suurenenud niiskuse isolatsioonikihtides. Niiskus on tunginud alarõhutuuluti taldmikus oleva prao kaudu katuse konstruktsioonidesse. Alarõhutuuluti taldmikule on tehtud ülespöörded SBS kattega, kuid töö on olnud puudulik. Esineb lahtiseid vuuke. Vajalik paigaldada uus tuuluti koos vajalike tihendustöödega. Vea täpsed asukohad on märgitud katuse eskiisile ja märkevärviga katusekattele.

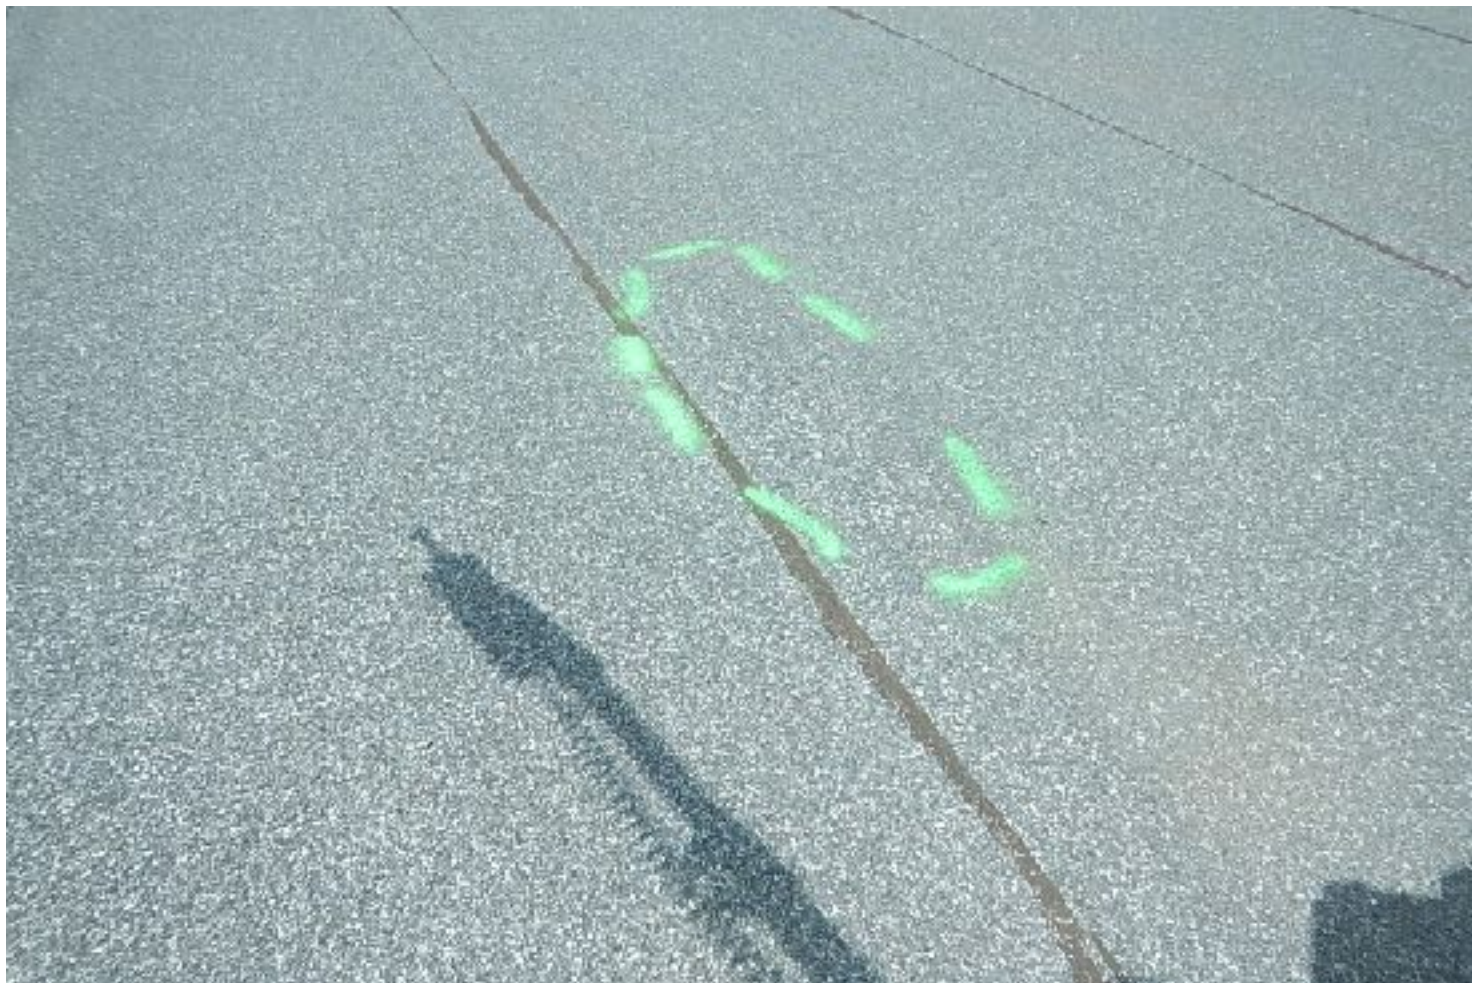
Tähelepanek nr 16

Aurukotte SBS kattes A ja H katusel

SBS kattes on tekkinud mitmetes kohtades aurukotte. Osa aurukottidest paiknevad SBS katte vuukide läheduses ja avaldavad survet katte vuukidele. Aurukotid rebivad paisudes katte vuugid lahti, mistõttu aurukottide eemaldamine ja parandustöö uue SBS kattega on vajalik. Vigade täpsed asukohad on märgitud katuse eskiisile ja märkevärviga katusekattele.
