## Lamekatuse EIS skaneeringu raport

26.5.2020

Objekt            Keila Kool

Aadress           Ehitaajate tee 1, Keila

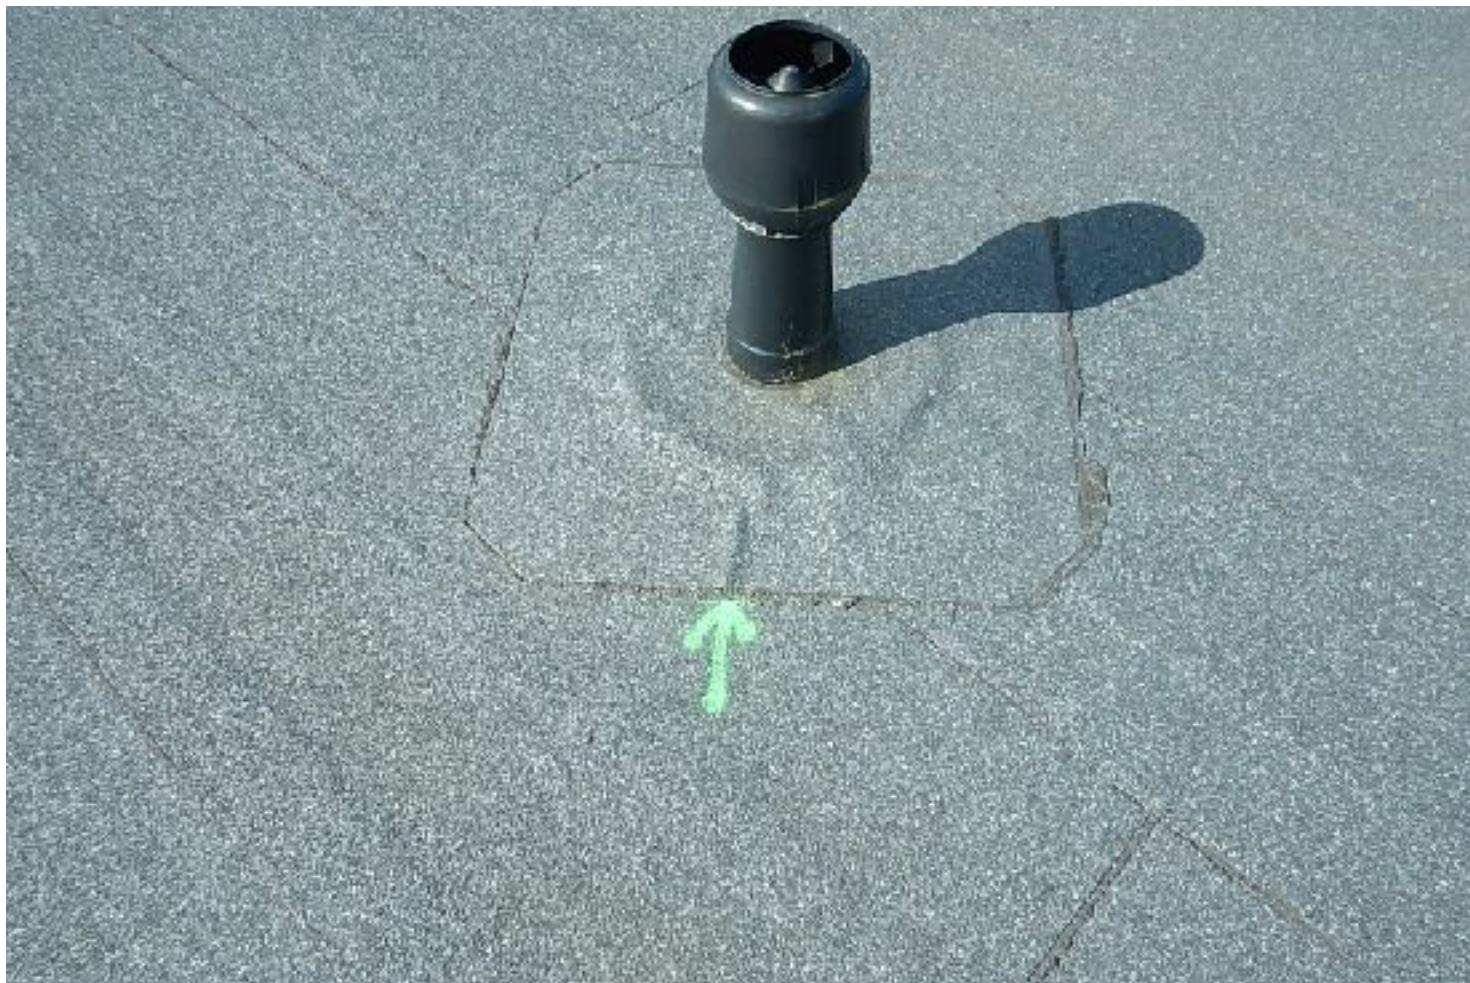
Tähelepanek nr 17

Lahtiseid vuuke alarõhutuuluti taldmiku SBS kattes A katusel

A-katusel esineb osadel alarõhutuuluti taldmike SBS kattevuukides pragusid. Vajalik tihendada SBS kattega. Vigade täpsed asukohad on märgitud katusekattele märkevärviga.

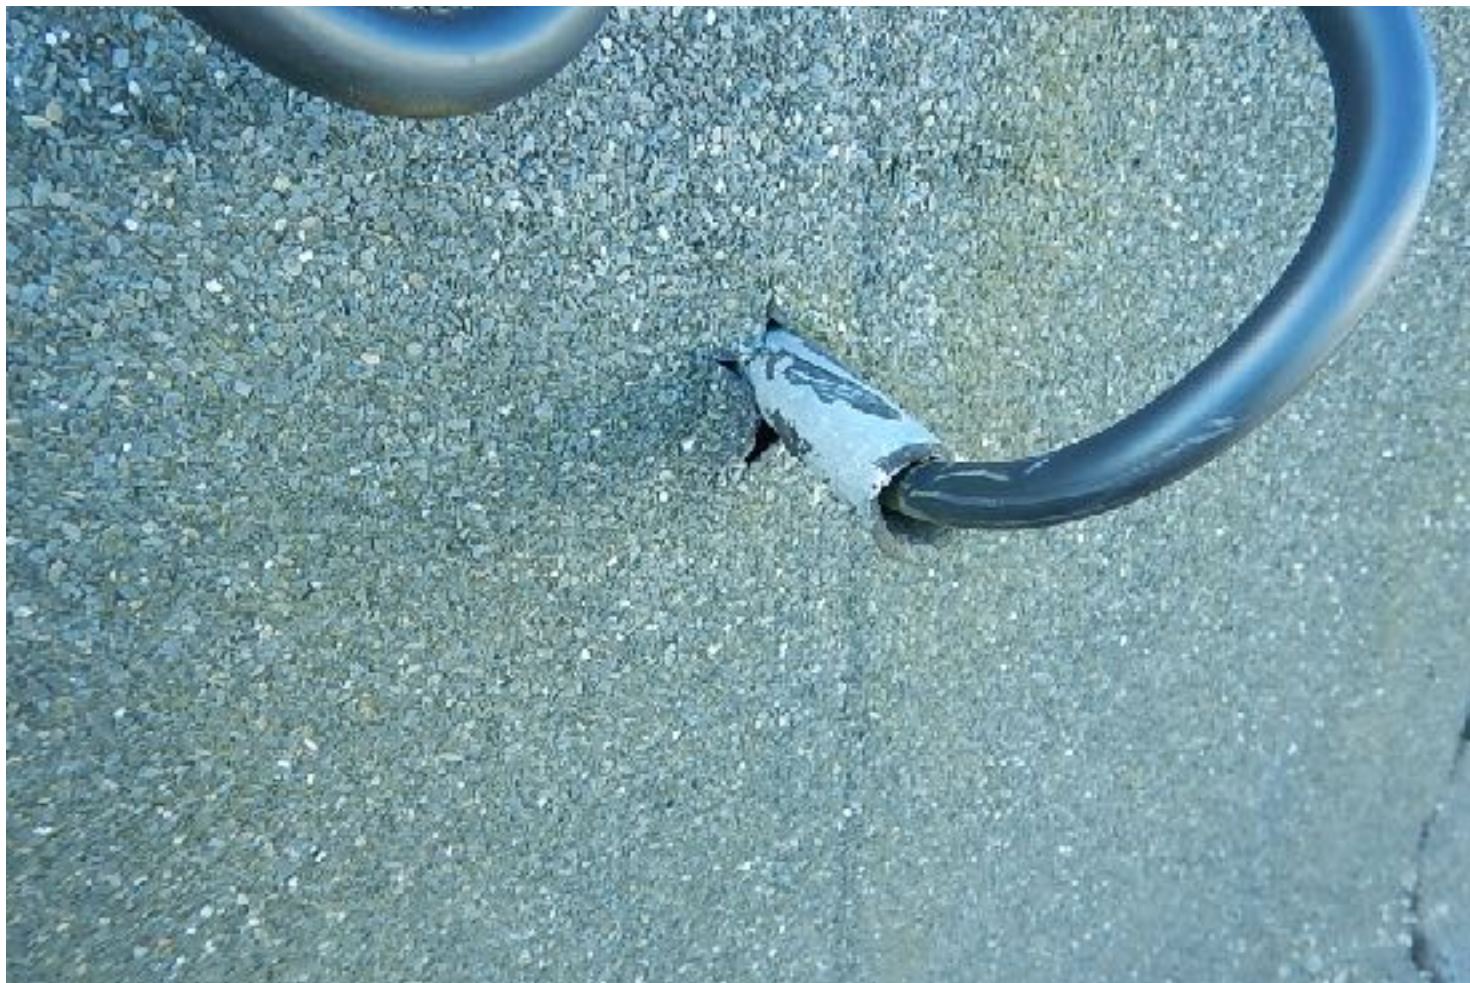
Tähelepanek nr 18

Tihendamata kaabli läbiviik A-katuse parapetis

Parapeti kaabliläbiviigu ümbrus on tihendamata. Vajalik tihendada. Vea täpne asukoht on märgitud katuse eskiisile ja märkevärviga katusekattele.

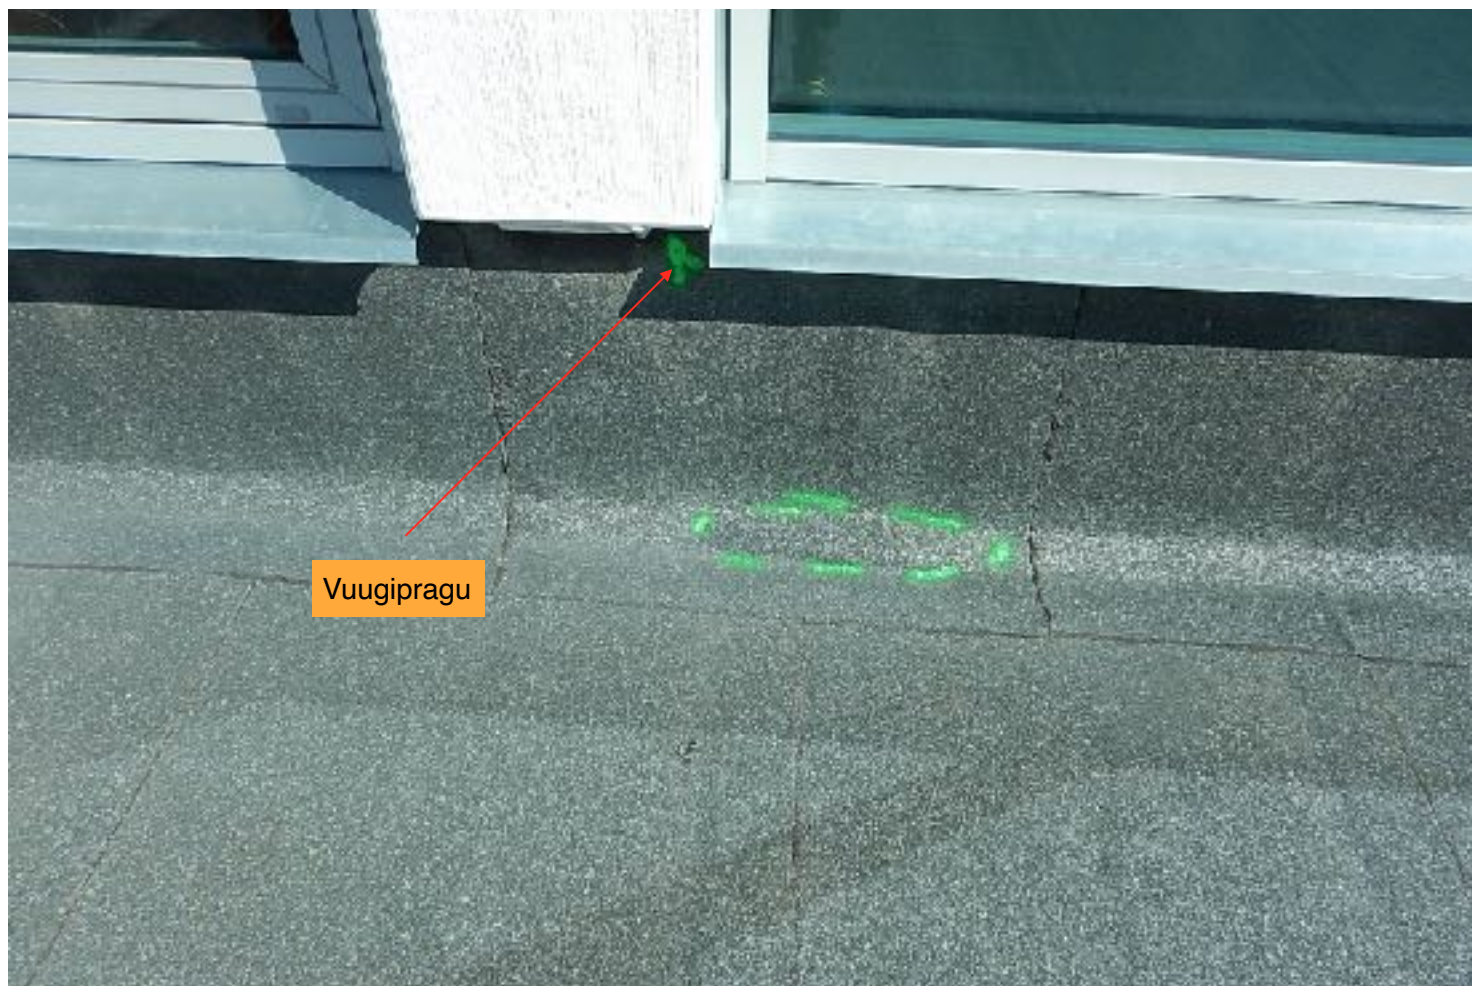
Tähelepanek nr 19

Niiskus seinä SBS ülespöörete vahel

Seina ülespöörete vuukides esineb kohati lahtiseid kohti, mistõttu niiskust on tunginud katusekatte vahele. Vajalik tihendada. Niiskuse/aurukottide parandustööd. Vigade asukohad on märgitud katuse eskiisile ja märkevärviga katusekattele.

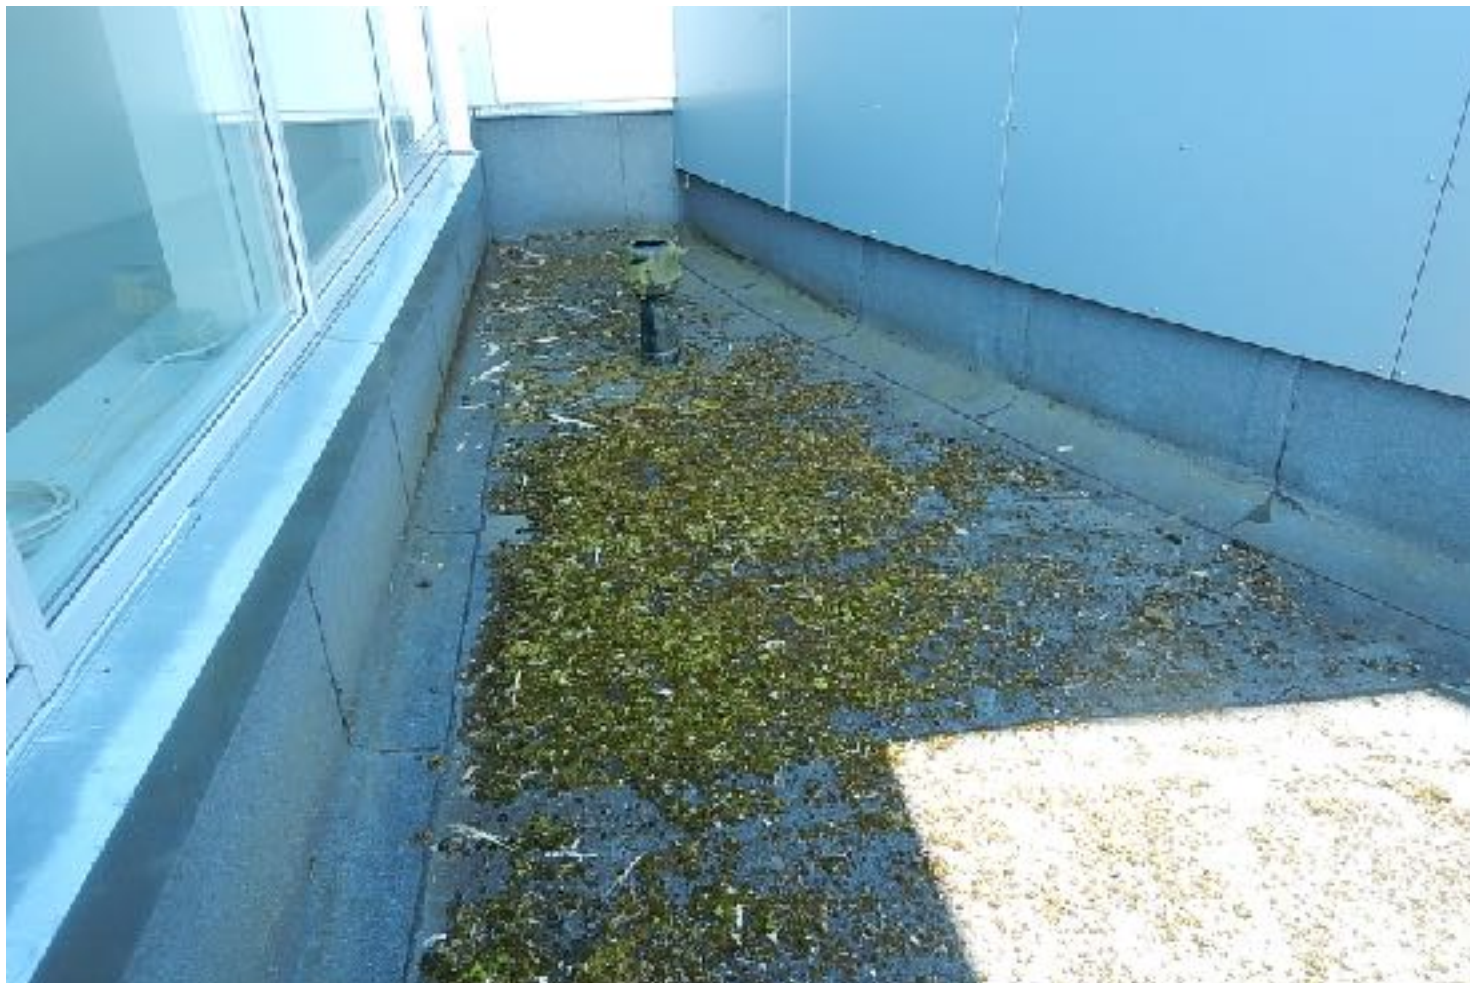
Tähelepanek nr 20

Rohkelt sammaldunud kohti A katusel

A- katusel on rohkelt sammaldumist Paldiski poolses küljes. Sammaldumine lühendab katusekatte elukaare pikkust. Vajalik eemaldada hooldustööde käigus spetsiaalse mürgiga.

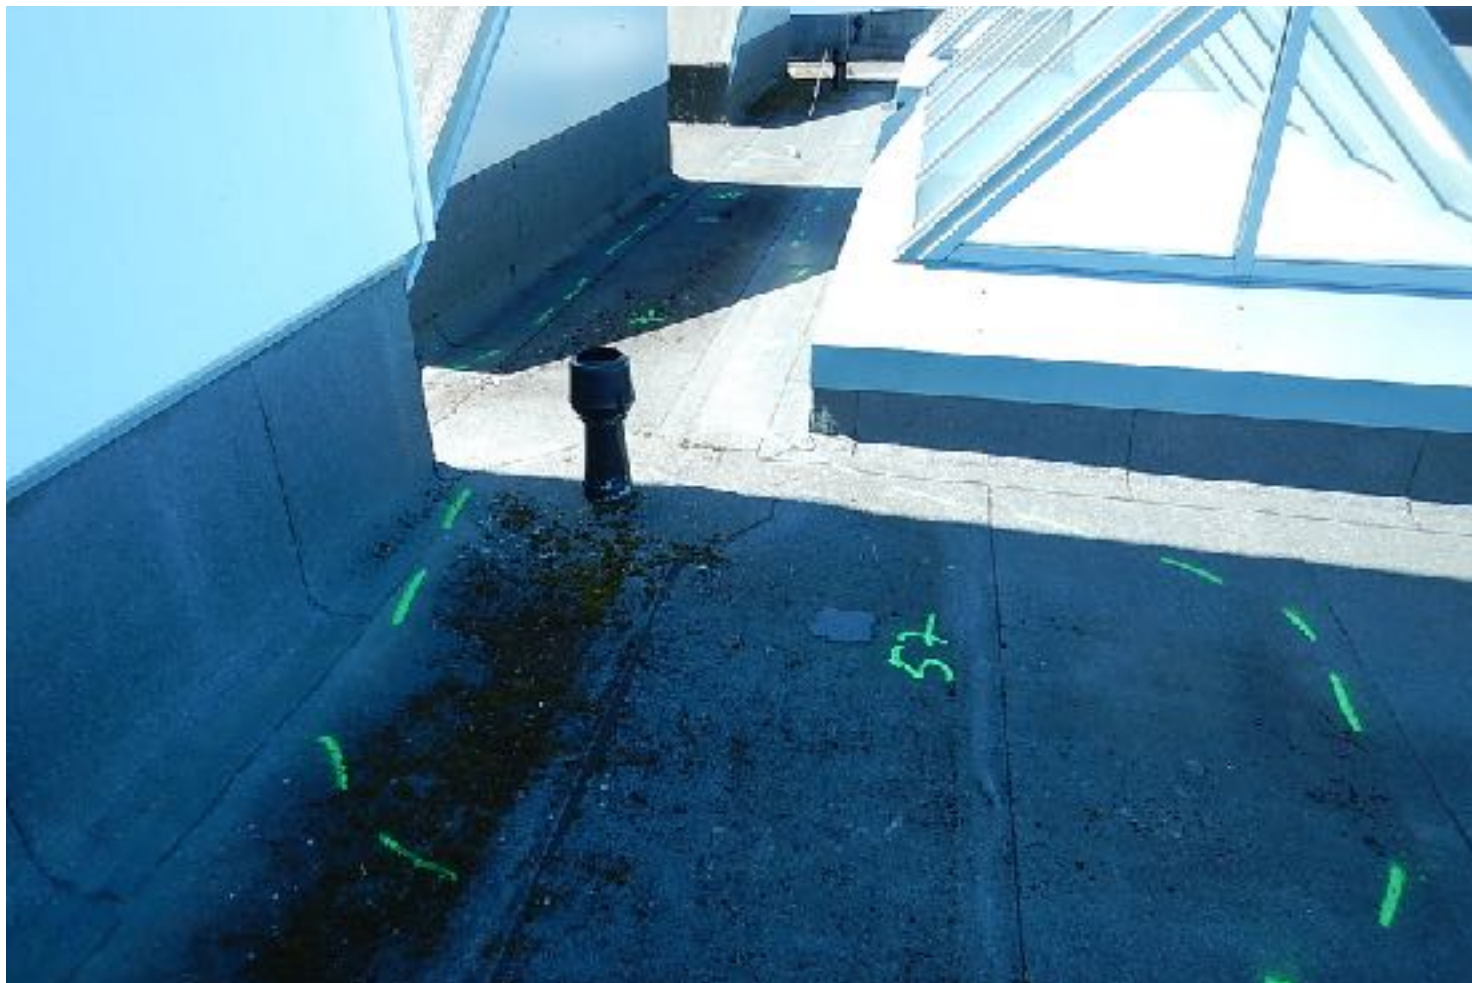
Tähelepanek nr 21

Niiskus isolatsiooni kihtides A-katusel

A-katusel Paldiski poolisel küljel on märkimisväärne ala katuseakende piirkonnas, kus tuvastasime EIS- skaneeringu abil rohkelt niiskust isolatsiooni kihtides. Niiskus on pääsenud lekkima lahtise alarõhutuuluti taldmiku kaudu. Vigade täpne asukoht ja suurus on märgitud katuse eskiisile ja märkevärviga katusekattetele. Vajalik paigaldada uus alarõhutuuluti. Seejärel paigaldada niiskuskahjustatud alale lisa tuuluteid ja sund-ventilaatoreid liigniiskuse eemaldamiseks isolatsiooni kihtidest.

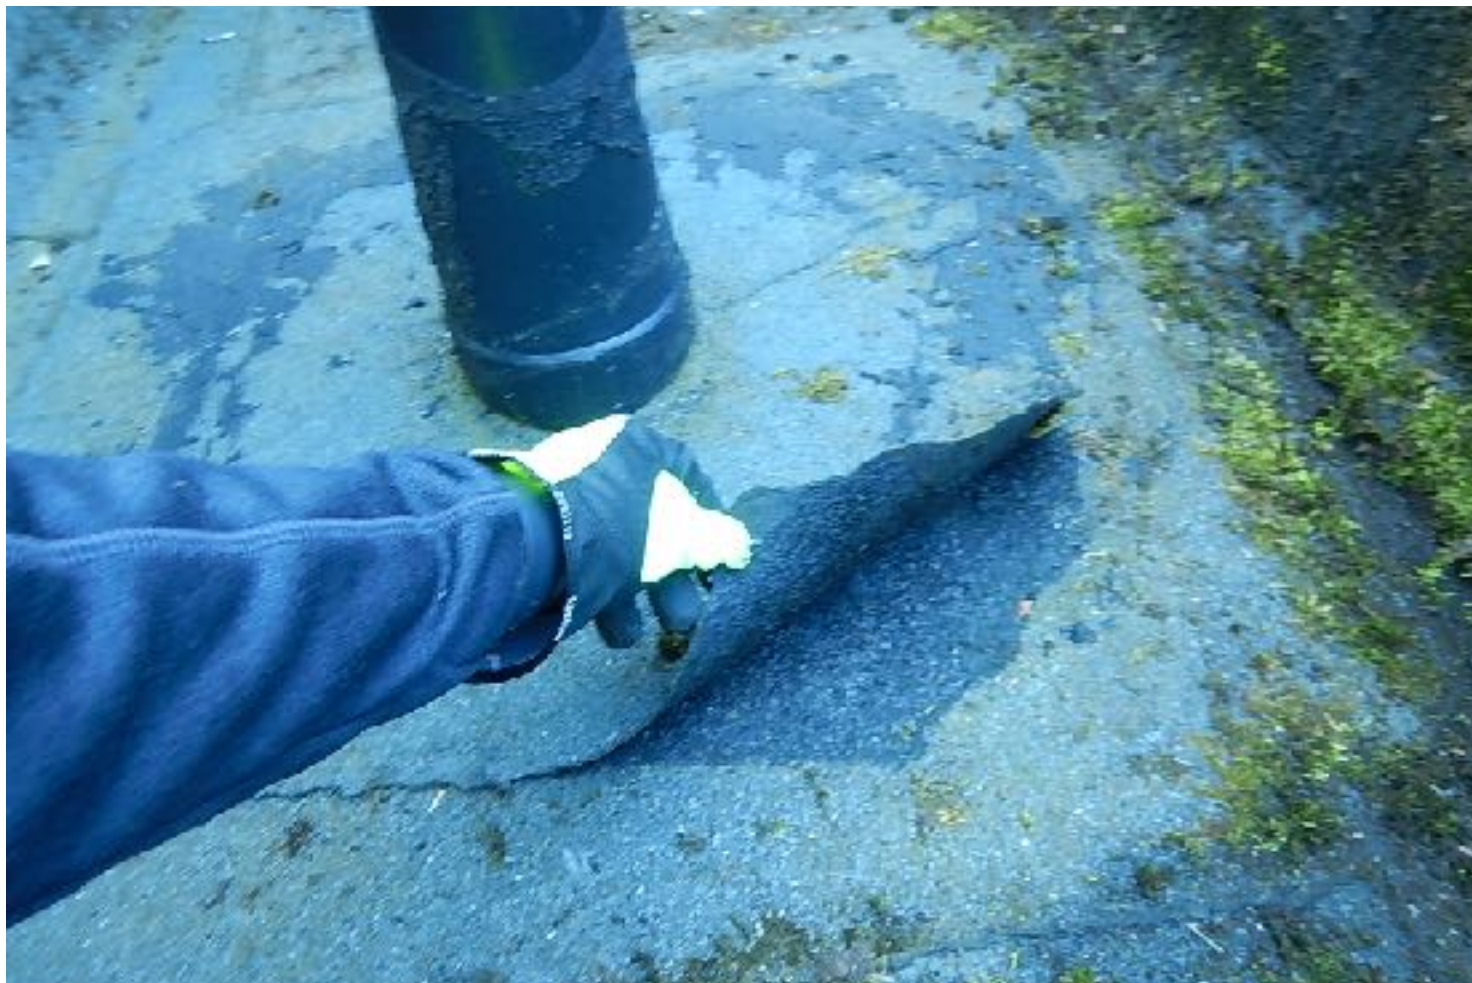
Tähelepanek nr 22

Puudulikult paigaldatud alarõhutuuluti taldmiku SBS kate

Kaldkatuse madalama külje pool asub üks alarõhutuuluti mille taldmiku SBS kate paigaldus on olnud puudulik. Kate on osaliselt liimitud mastiksiga, kuid esineb lahtiseid kohti. Sellele lisaks ei ole mastiksiga paigaldus parim viis. Tuuluti asub sellises kohas, mille peale voolab saju korral suurel hulgal korraga kaldkatusele tulevat vihmavett. Mastiks ei pea kuigi kaua veesurvele vastu, mistõttu vesi on tunginud tuuluti augu kaudu isolatsiooni kihtidesse. Suure tõenäosusega on taldmiku kate olnud lahti juba pikemat aega, mistõttu niiskus on tunginud väga suurele alale. Vigade täpsed asukohad on märgitud katuse eskiisile ja märkevärviga katusekattele. Uue tuuluti paigaldus. Niiskuse eemaldamine sundventilatsiooni abil.

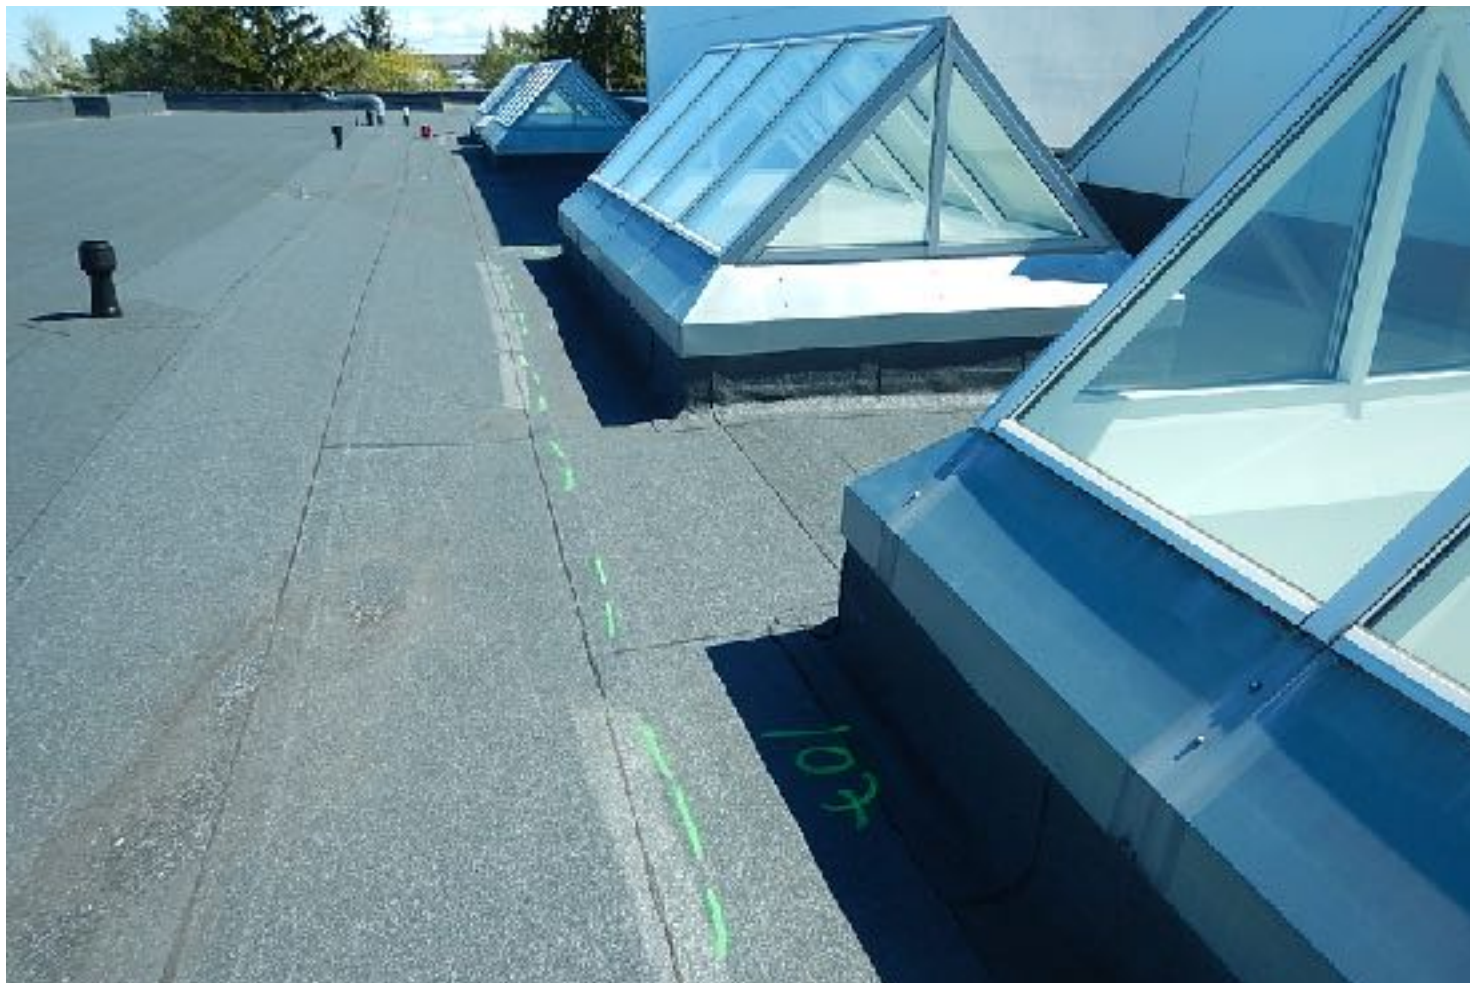
Tähelepanek nr 23

Üldpilt niiskuskahjustusega alast.

EIS-skaneeringul tuvastasime niiskuse olemasolu kõikide katuseakende lähipiirkonnas.

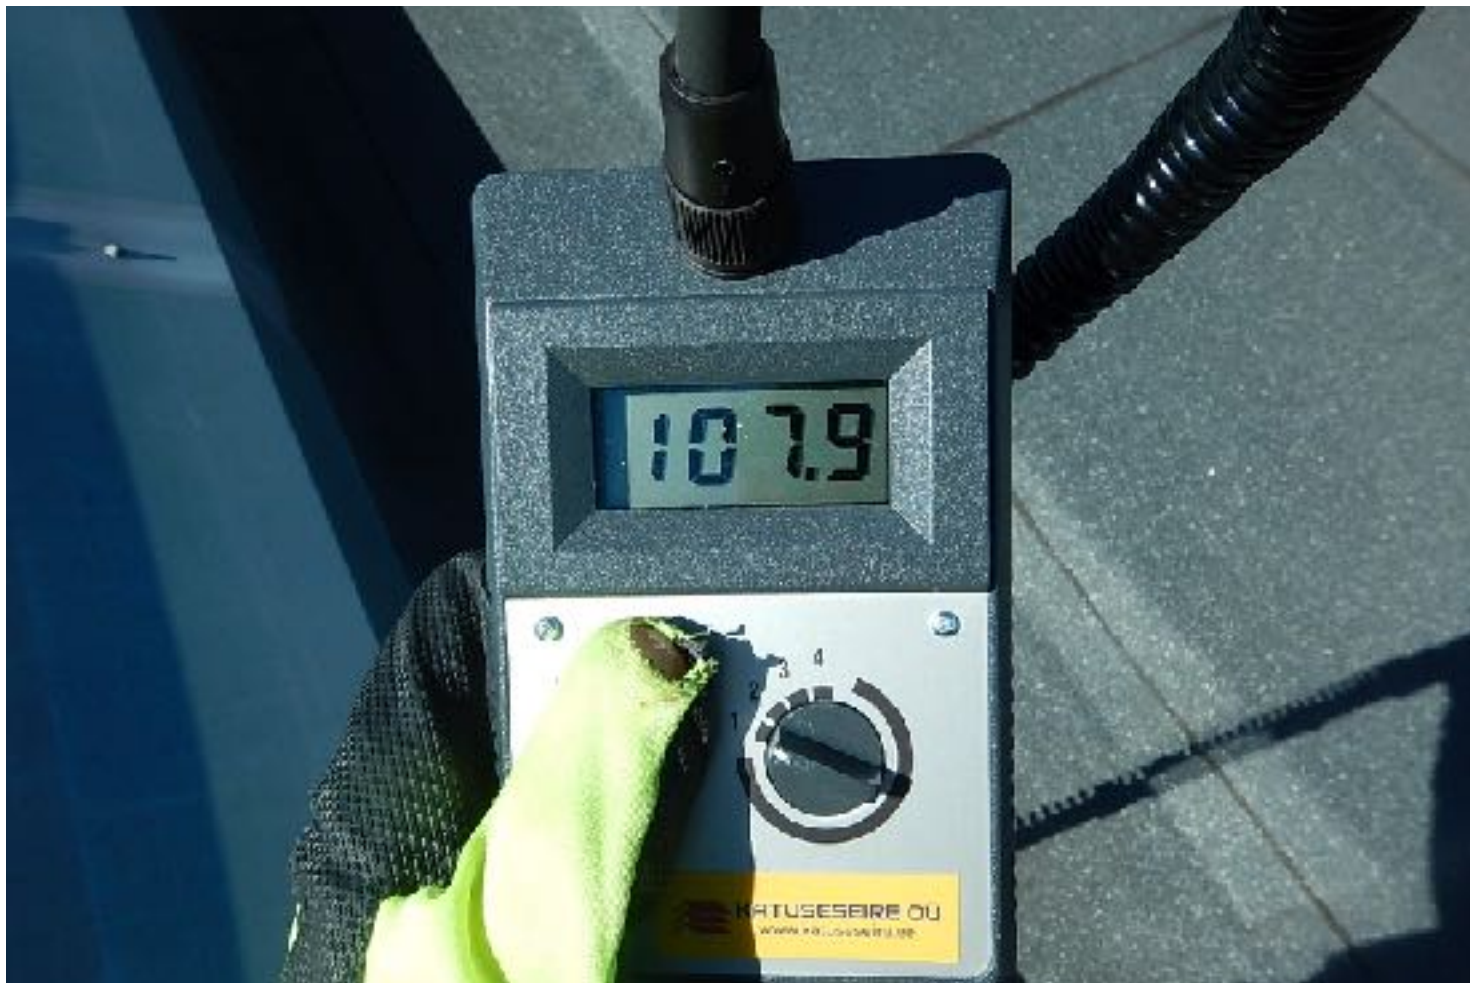
Tähelepanek nr 24

Suurim niiskuse mõõtmise tulemus katuseakende piirkonnas

Kohtades kus tuvastasime EIS-skaneeringul niiskuse olemasolu, olid suurenenud ka niiskusenäitajad. Suurim niiskuse mõõtmise tulemus katuseakende piirkonnas oli 107 ym.

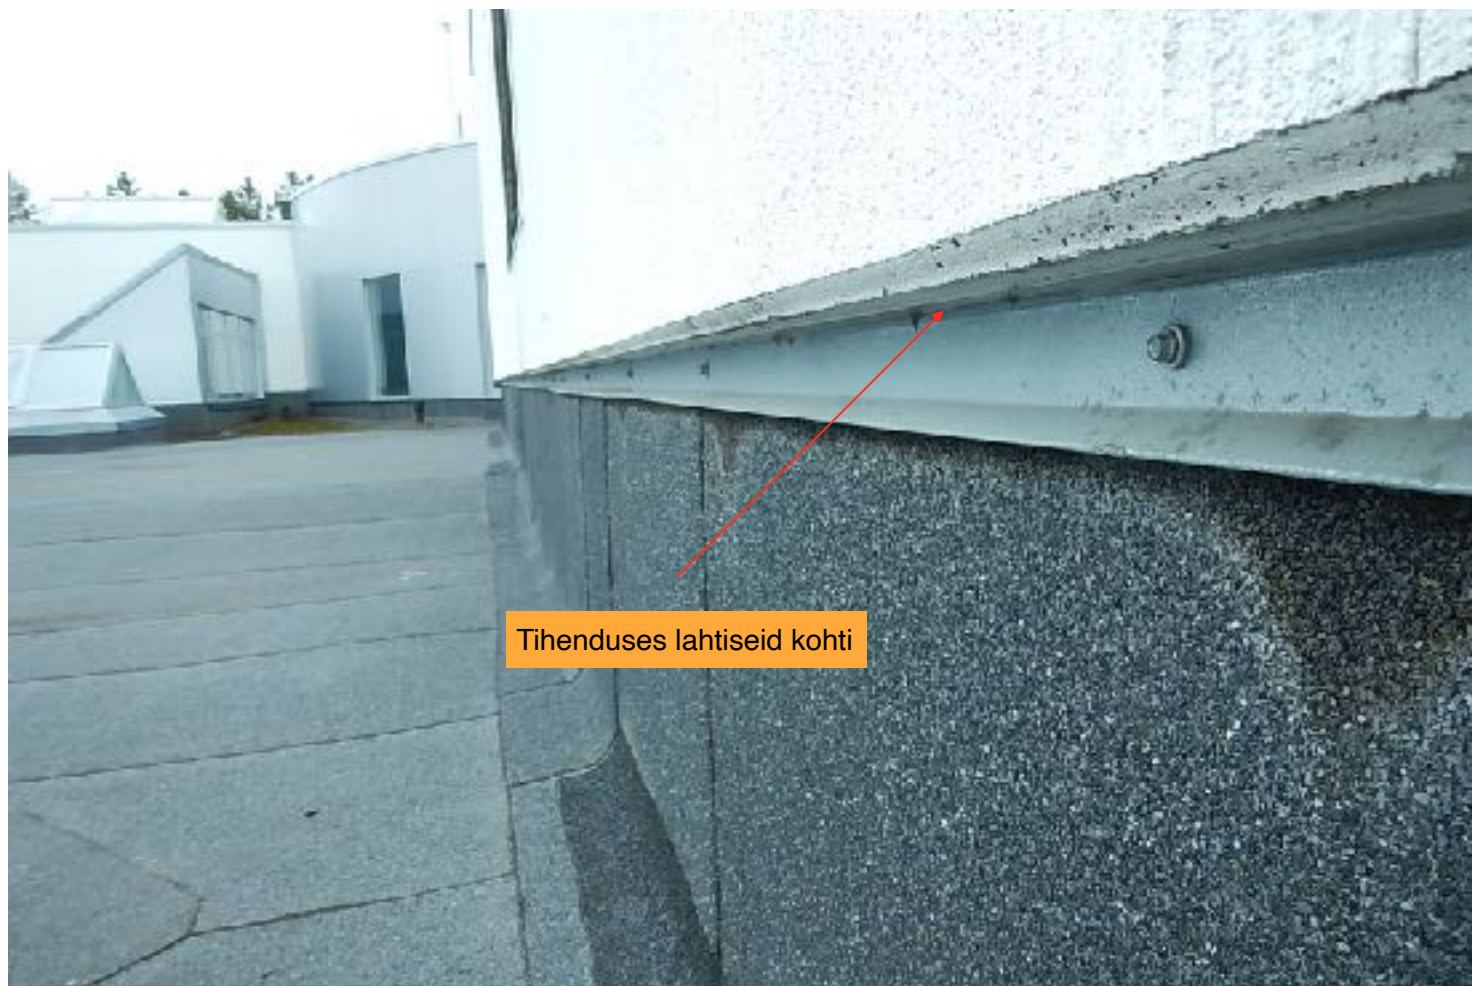
Tähelepanek nr 25

Seinapleki ülemise vuugi tihenduses lahtiseid kohti A katusel

Seinapleki ülemise vuugi tihenduses on lahtiseid kohti, mistõttu vesi on tunginud kohati kattekihtide vahele. Pleki vuukide tihendus on soovitatav üle käia kõikide plekkide osas. Vaata järgmine pilt.

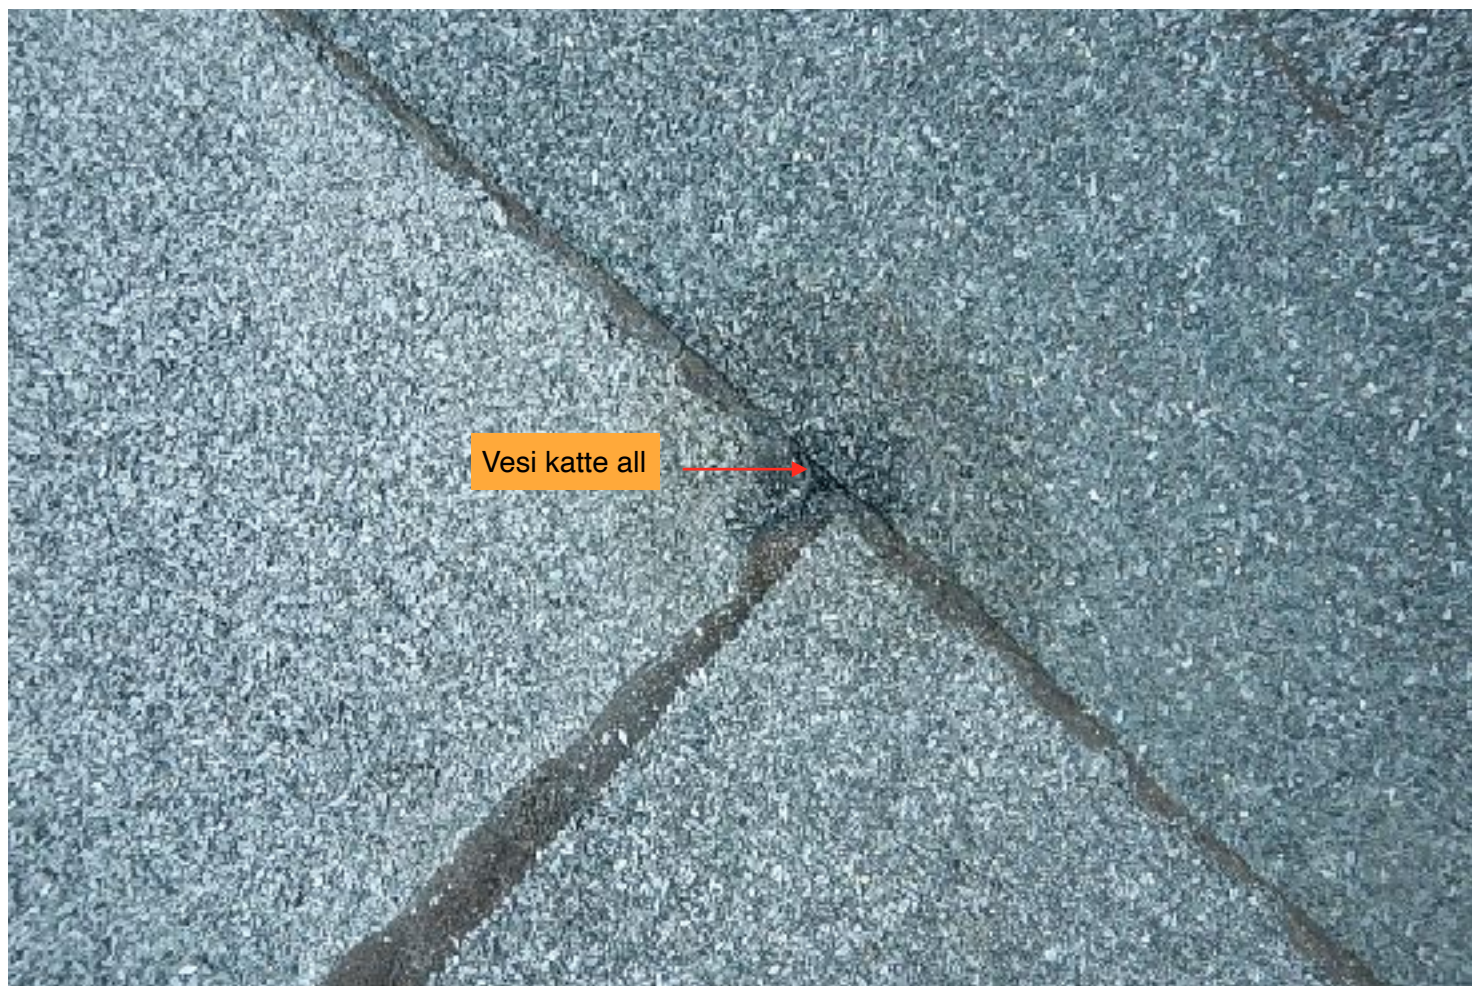
Tähelepanek nr 26

Vesi katte all A-katusel

Katte vuugi vahelt immitseb vett. Vesi on tunginud seinapleki ja SBS katte vuugi vahelt kattekihtide alla. Vajalik tihendada. Soovitatav tihendada kõikide plekkide vuugid.

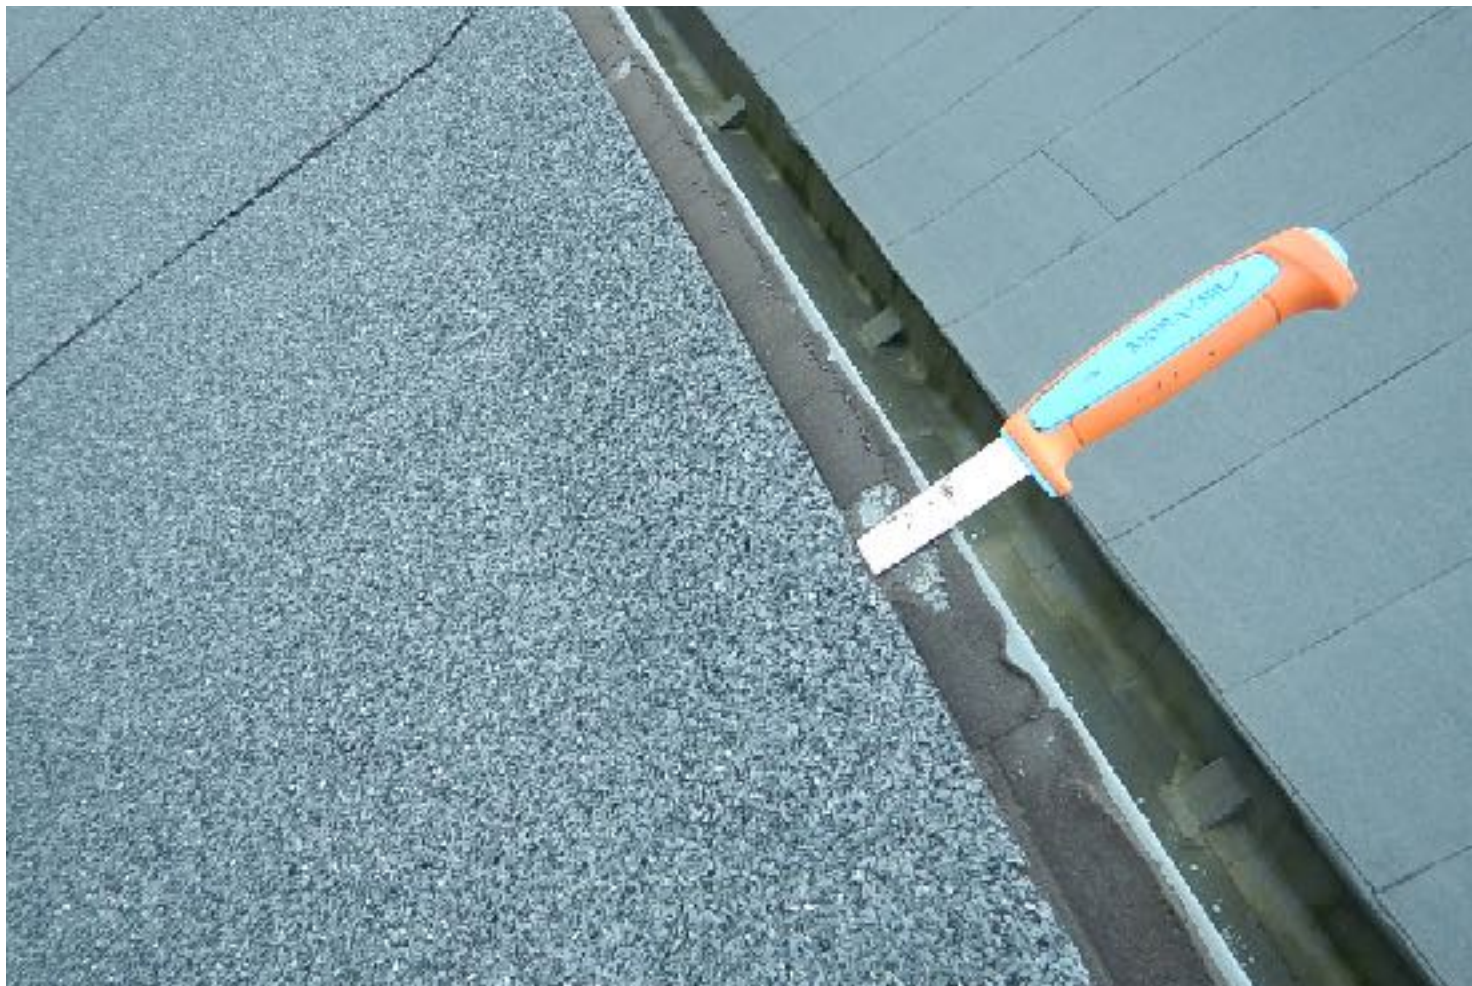
Tähelepanek nr 27

Kaldkatuste kate on alla valgunud

A-katusel Paldiski poolses küljes on kaks järsu kaldega katust, mille SBS kate on kuumuse tulemusena valguma hakanud. Katte vuukides katuse ülemises servas on tekkinud praod, mille kaudu vesi on tunginud kattekihtide vahele allpool (v.t järgmine pilt). Kaldkatustele on soovitatav paigaldada valget värvi puistega SBS kate, mis neelab vähem kuumust. Pinnakate tuleks kinnitada vuukidest lisaks keevitusele ka mehaaniliselt. Teise võimaliku lahendusena võib paigaldada olemasoleva SBS katte peale plekk-katuse.

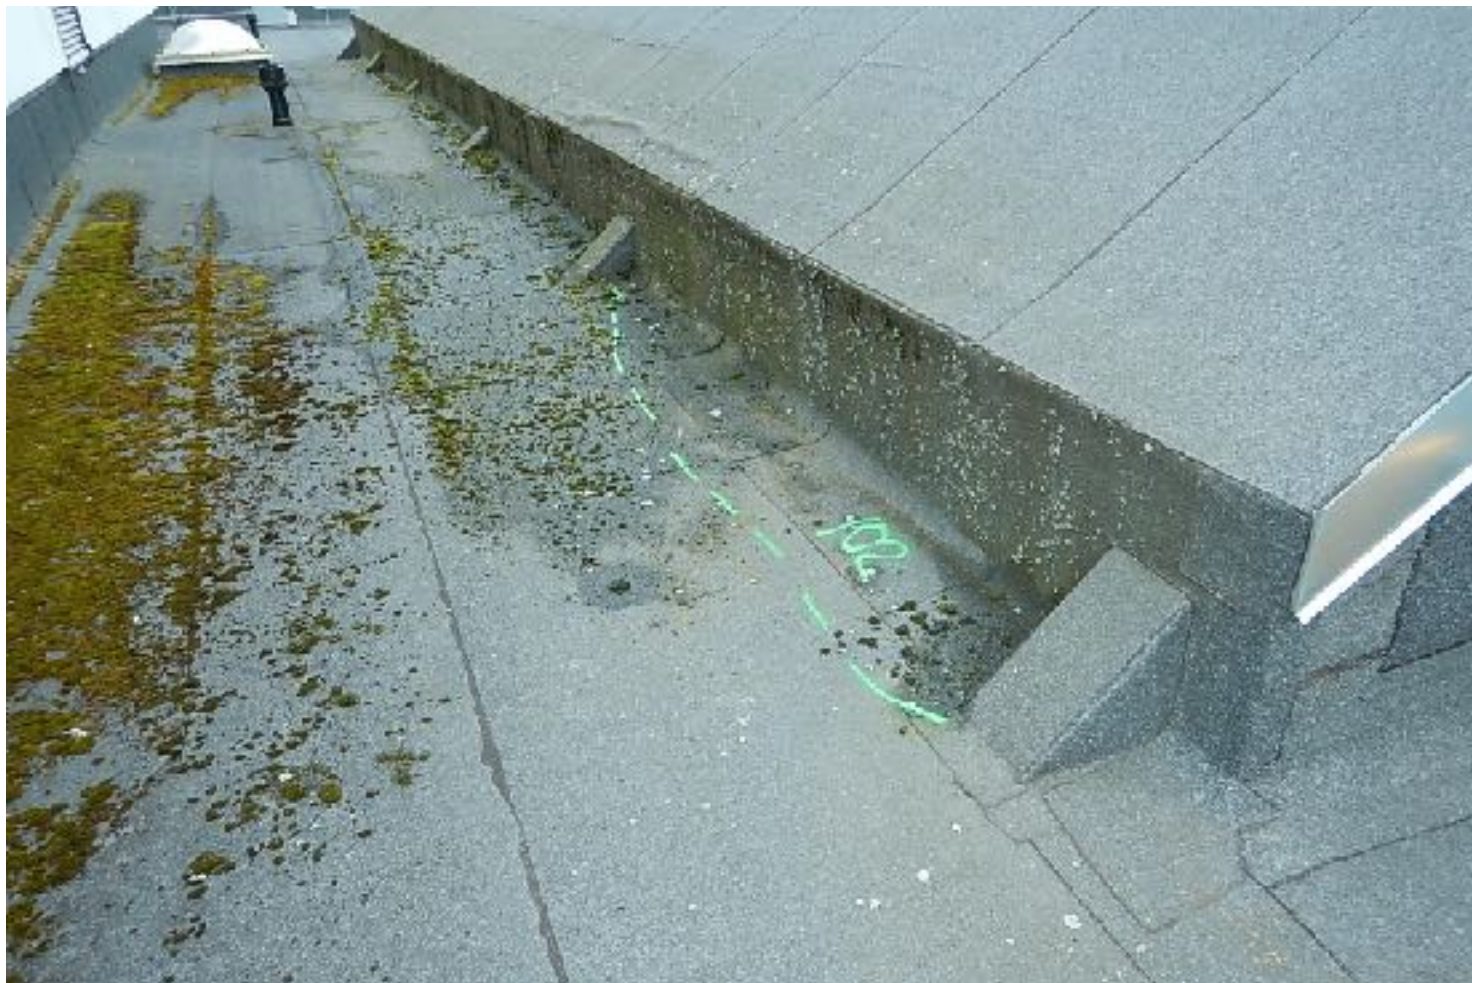
Tähelepanek nr 28

Katte kihtide vahele tunginud vesi

EIS-skaneeringu tulemusena leidsime kaldkatuste läheduses piirkonna, kus vesi on tunginud kattekihtide vahele. Kaldkatustel on SBS kate valguma hakanud, mistõttu räästaplekkide piirkonnas on tekkinud SBS kate vuukidesse lahtiseid kohti. Vajalik vee eemaldamine ja parandustööd uue SBS kattega. Vigade täpne asukoht on märgitud katuse eskiisile ja märkevärviga katusekattele.

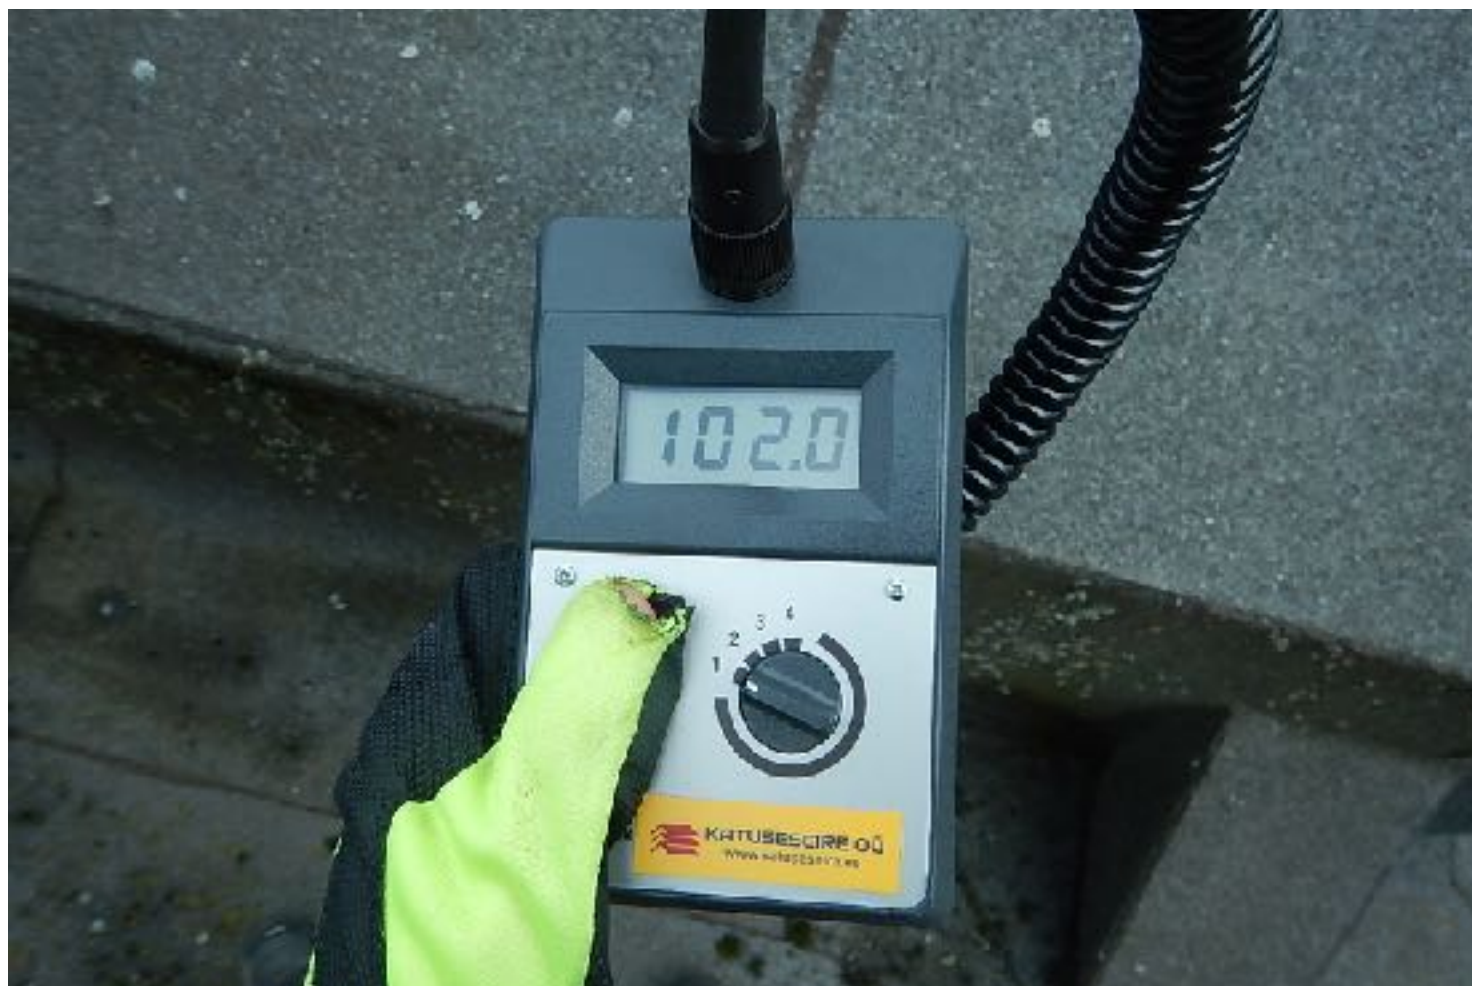
Tähelepanek nr 29

Niiskuse mõõtmise tulemus kaldkatuse läheduses.

EIS-skaneeringu tulemusena leitud niiskusalal mõõtsime oluliselt suurenenud niiskusenäitajad ka niiskuse mõõtmisel.

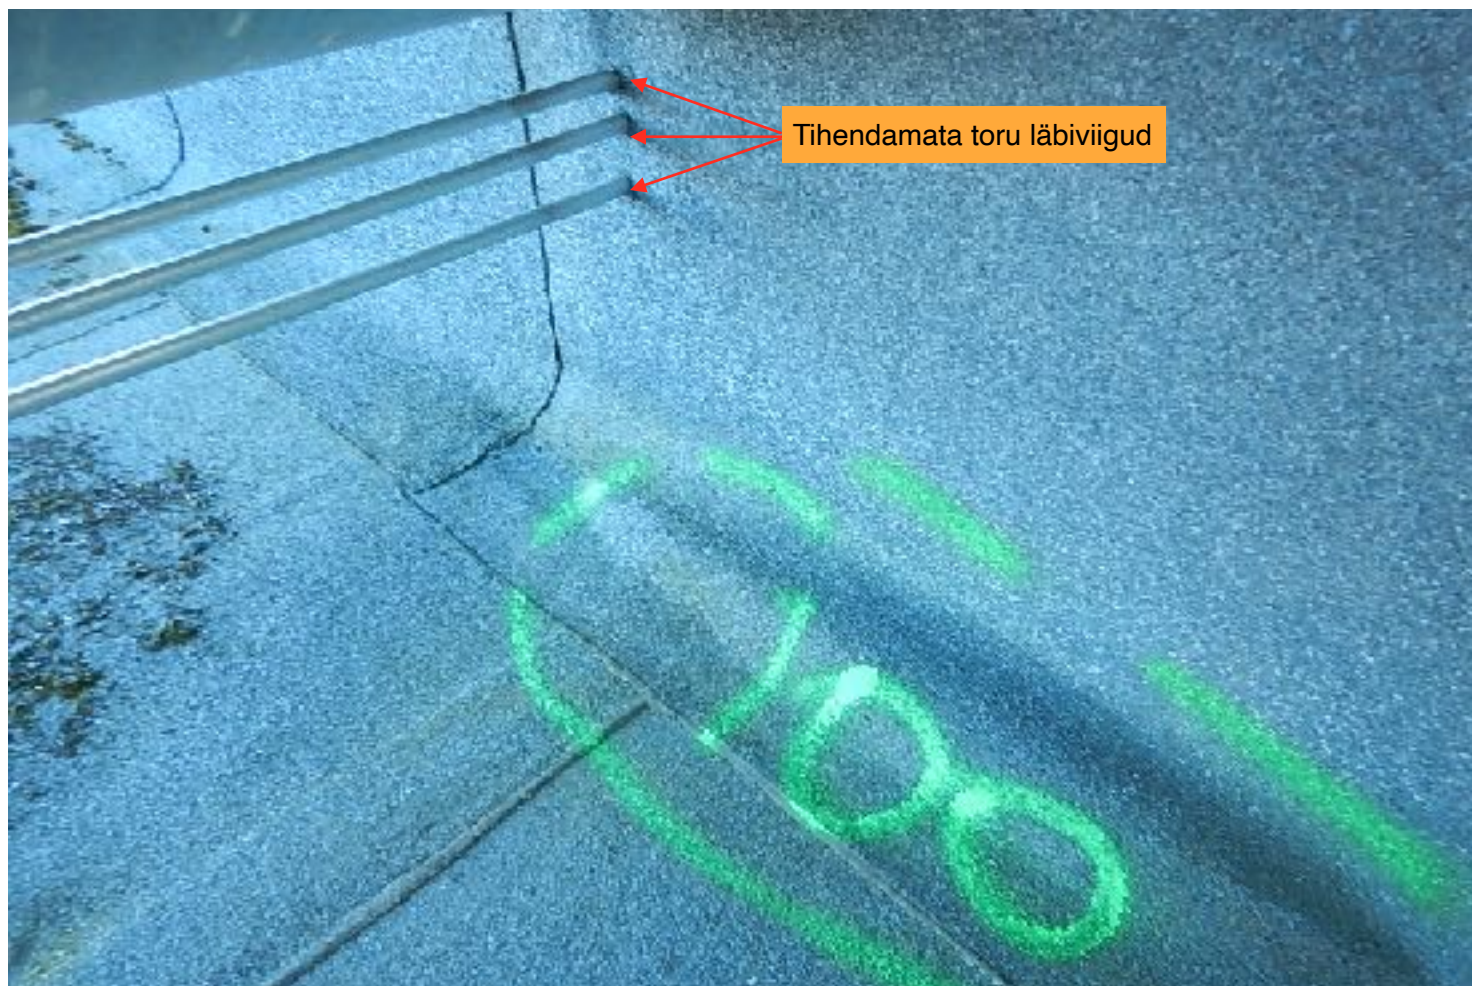
Tähelepanek nr 30

Tihendamata toruläbiviigud A katusel

Tihendamata toruläbiviikude tõttu on katusekatte kihtide vahele tunginud vesi. Vajalik tihendada läbiviigud. Seejärel veekoti eemaldamine ja parandustööd. Vigade täpne asukoht on märgitud katuse eskiisile ja märkevärviga katusekattele.
