## Lamekatuse EIS skaneeringu raport

26.5.2020

Objekt            Keila Kool

Aadress           Ehitaajate tee 1, Keila

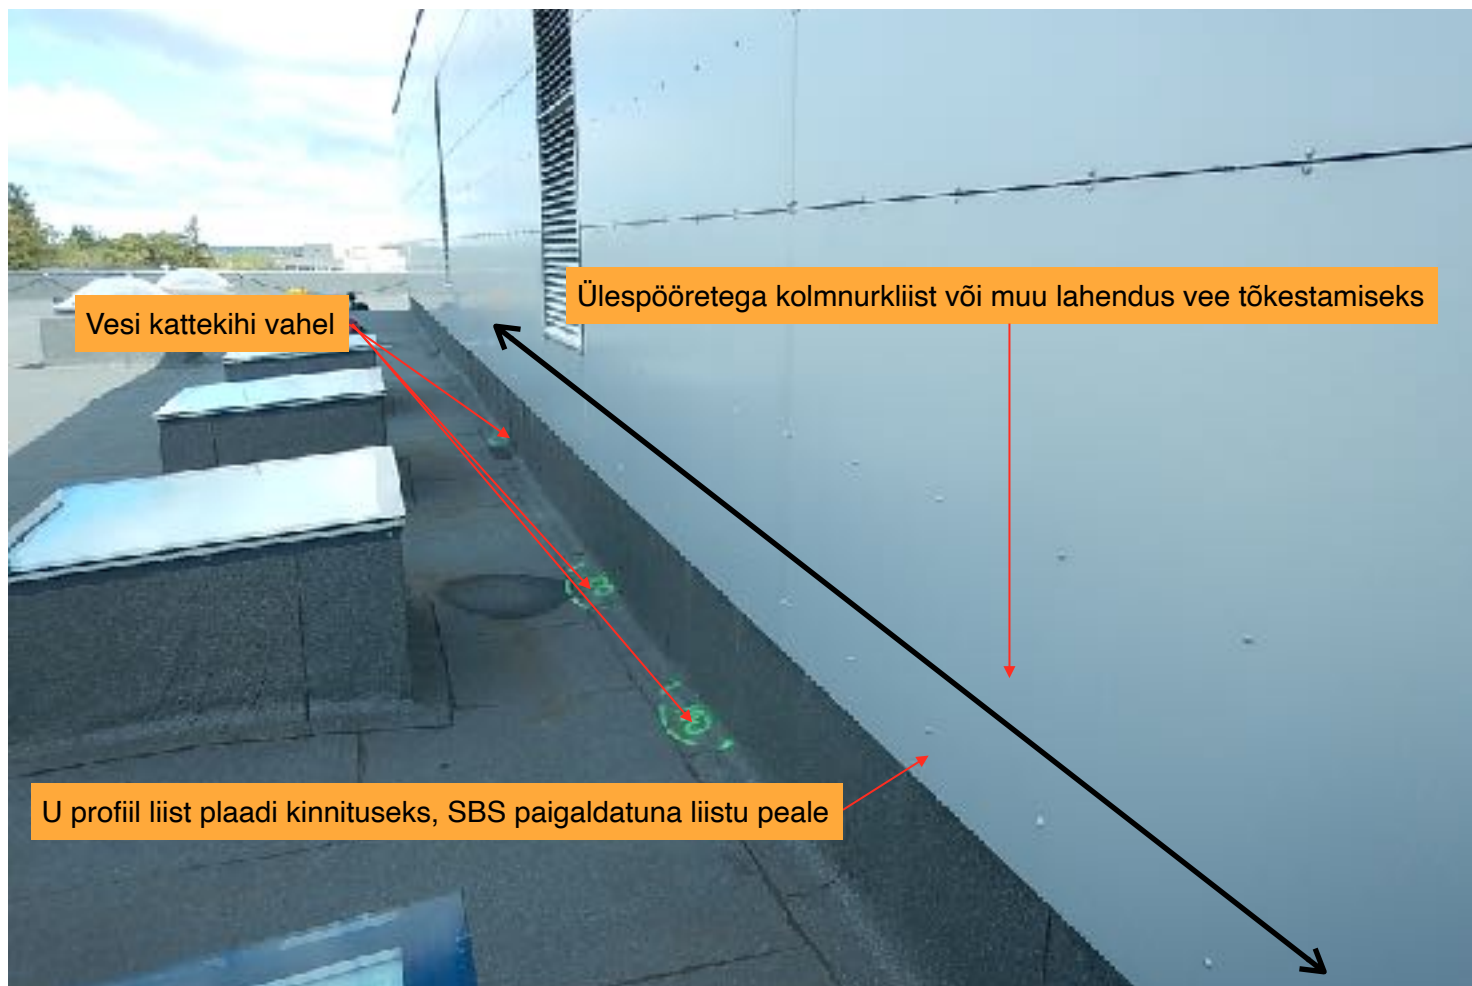
Muusikakooli vahelisel katusel seina ääres SBS katte vahel vesi

EIS-skaneeringul tuvastasime vee olemasolu SBS seina ülespöörete vahel. Esineb kahtlus, et vesi tungib katte vahele ülespöörete ülemiste vuukide kaudu. Probleemi olemus on suurem, kuna parapettidel puuduvad tormiplekid. Sellele lisaks on fassaadi materjalina kasutatud plaate, millel on vuugid lahtised. See tingib olukorra, kus vihma ja kõva tuule korral pääseb vihmavesi fassaadi plaadi taha. Lisaks sellele on SBS ülespöörete ülemine vuuk keevitatud u profiil-liistu peale, mistõttu fassaadi plaadi taha tunginud vesi valgub seina mööda alla ja pääseb SBS katte vahele. Olukorra parandamiseks on tõenäoliselt vaja alumine fassaadi plaat eemaldada ja teostada vajalikud tihendustööd. Ühe võimaliku lahendusena võiks paigaldada ülespoole u profiili puidust kolmnurklipp ja teha SBS kattega ülespöörded kolmnurklipi peale. Täpsem lahendus selguks fassaadiplaadi eemaldamisel.

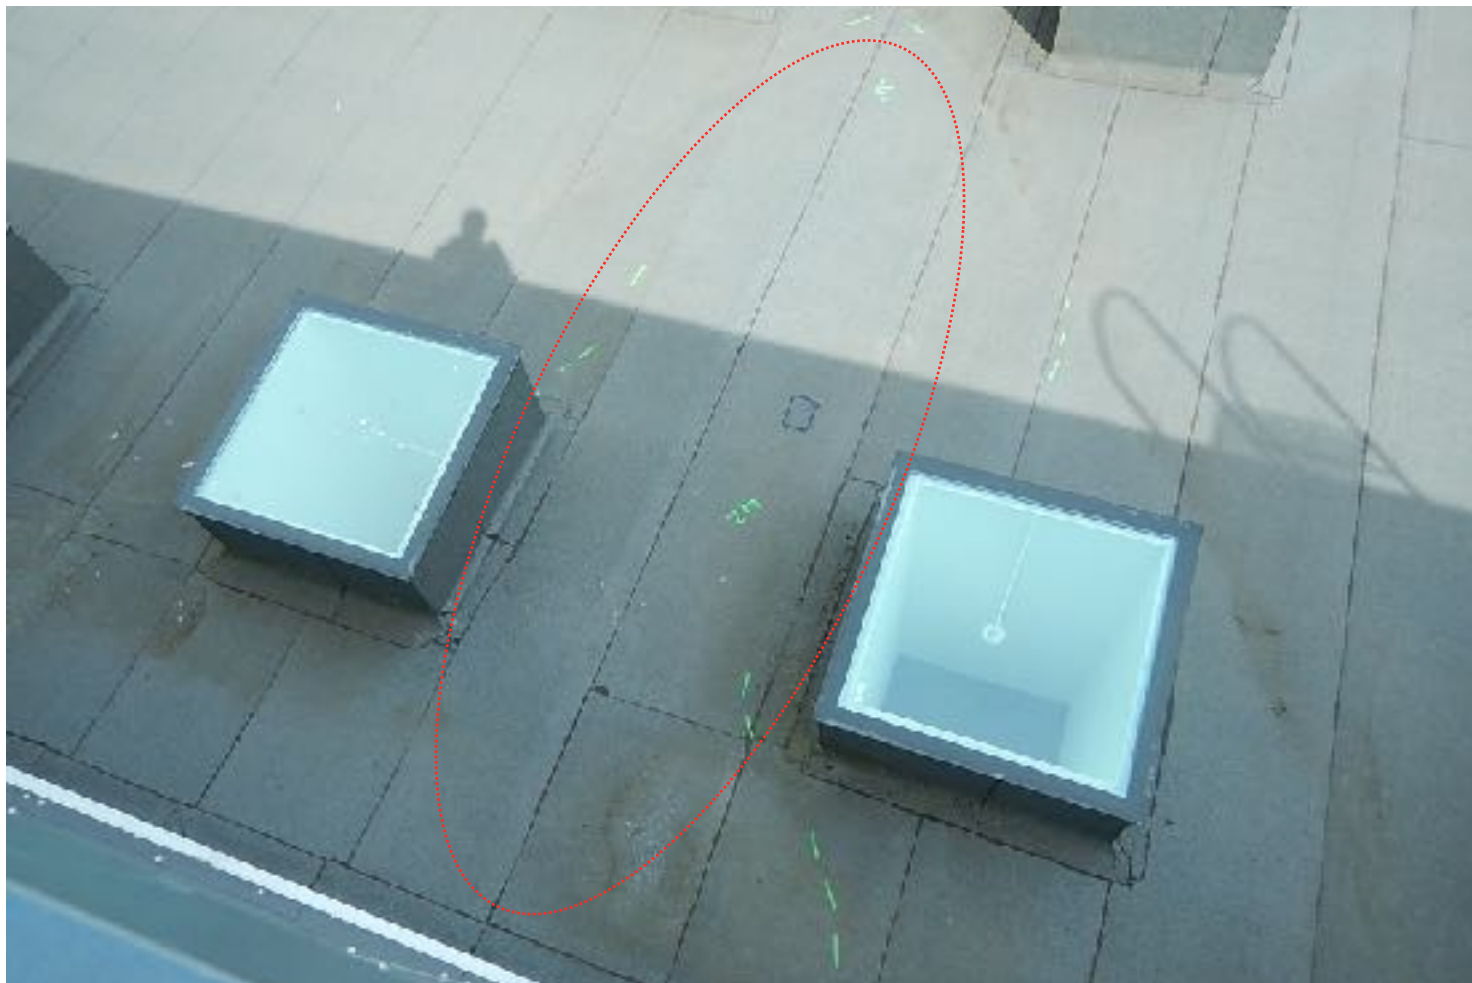
Tähelepanek nr 33

Niiskusala muusikakooli vahelisel katusel

EIS-skaneeringul tuvastasime muusikakooli vahelisel katusel niiskusala katuseakende vahel. Seina ülespööretes on mehaaniline vigastus (v.t järgmine pilt)

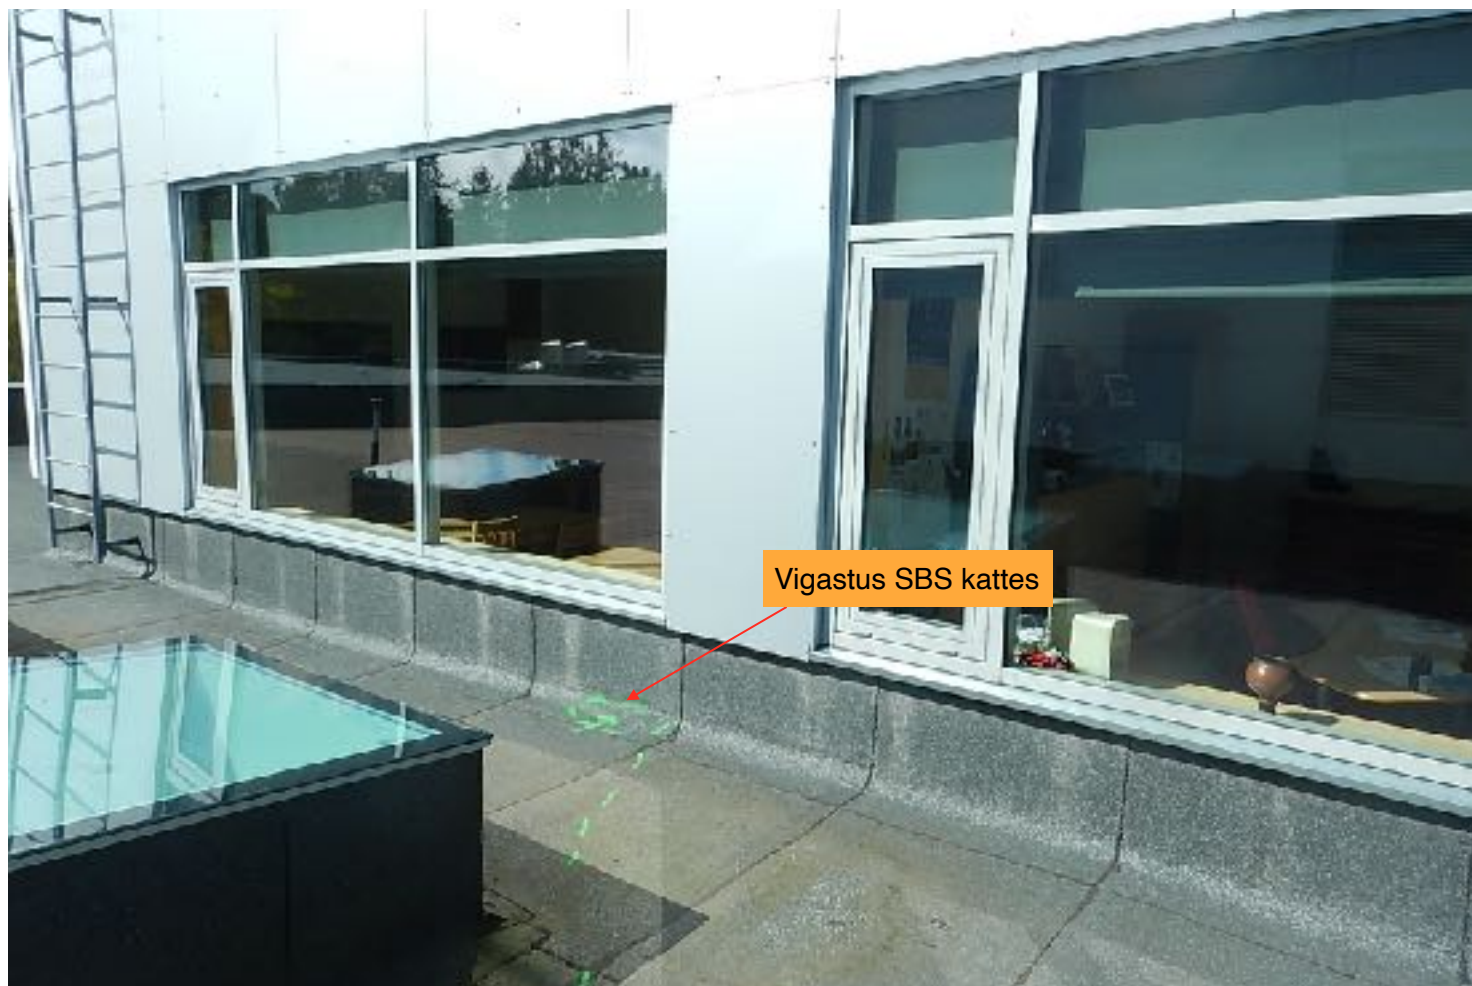
Tähelepanek nr 34

Mehaaniline vigastus SBS katte ülespööretes.

SBS katte ülespööretes on mehaaniline vigastus. Vesi on tunginud katuse konstruktsioonidesse. Lisaks sellele on võimalus, et vesi võib tungida katuse konstruktsioonidesse puuduvate tormiplekkide ja fassaadiplaadi vuukide kaudu (v.t järgmine pilt) SBS katte parandustööd. Niiskusalale täiendavad tuulutid isolatsiooni kuivatamiseks.

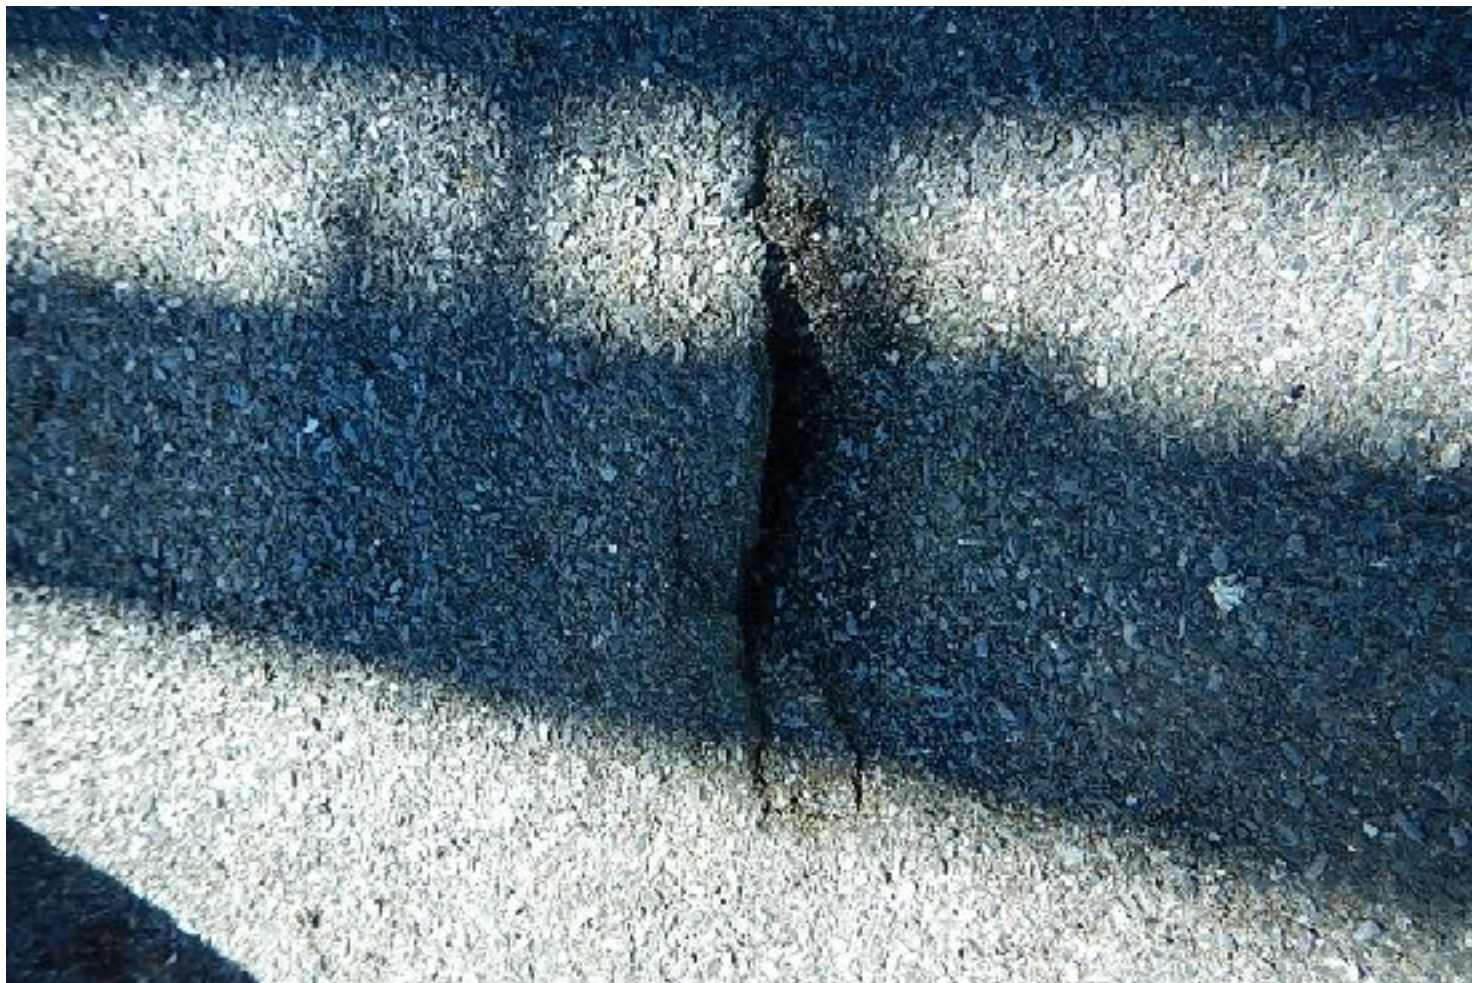
Tähelepanek nr 39

Mehaanilisi vigastusi aatriumi katusel. C-katus.

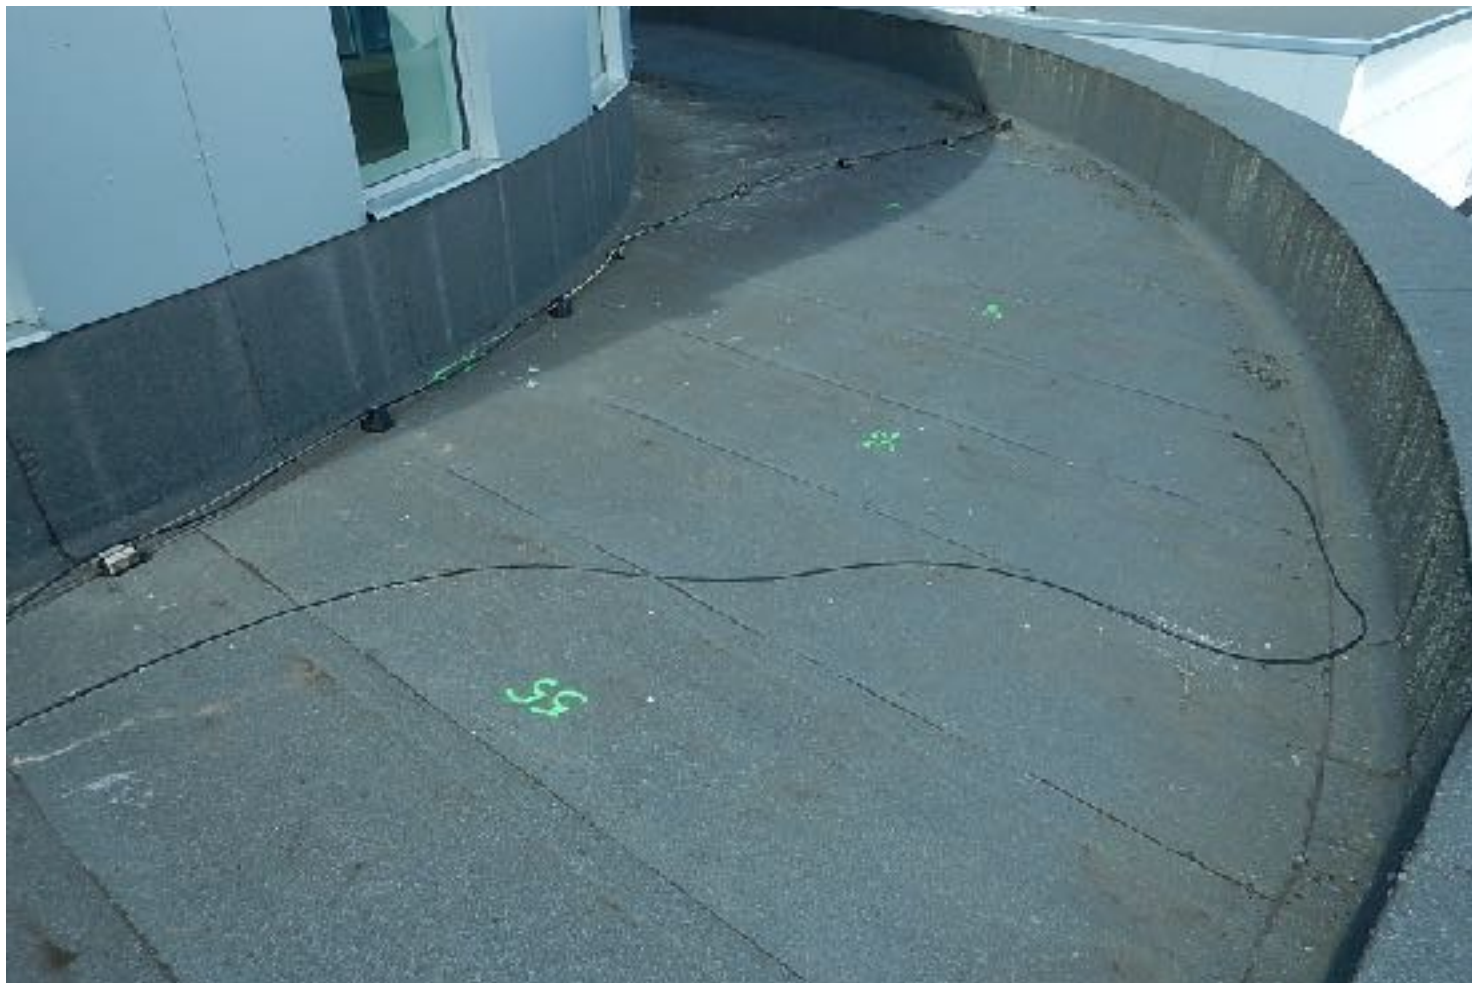
Tähelepanek nr 40

Suurenenud niiskus C-katuse isolatsiooni kihtides.

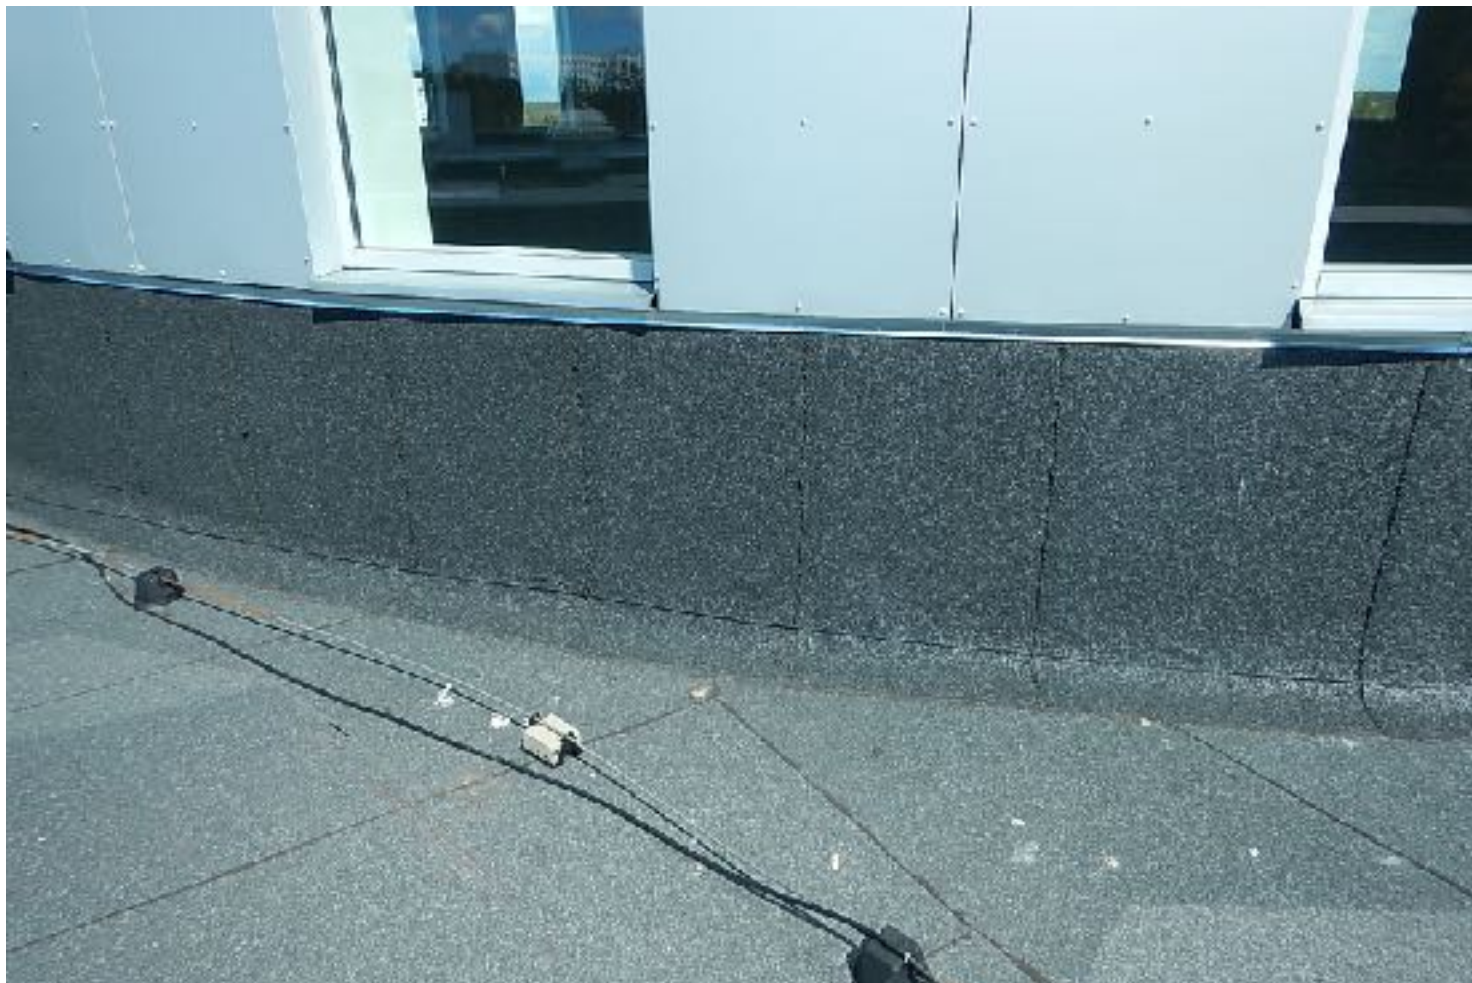
Tähelepanek nr 42

Uuendatud SBS ülespöörded aatriumi katusel

Aatriumi katusel on piirkond, kus mingis osas on paigaldatud uued seina ülespöörded. Uute ülespöörete paigaldamise põhjus ei ole teada, kuid mõõtsime samas piirkonnas EIS-skaneeringul suurenenud niiskuse isolatsiooni kihtides. Võimalik, et piirkonnas on olnud lekkeid, mistõttu on paigaldatud uued ülespöörded. Samas tuleb silmas pidada võimalust, et niiskus võib pääseda endiselt fassaadi lahenduse tõttu katuse konstruktsiooni. Samuti kulutab UV kiirgus SBS katet. Ülespöörded on soovitatav kaitsta plekkidega.

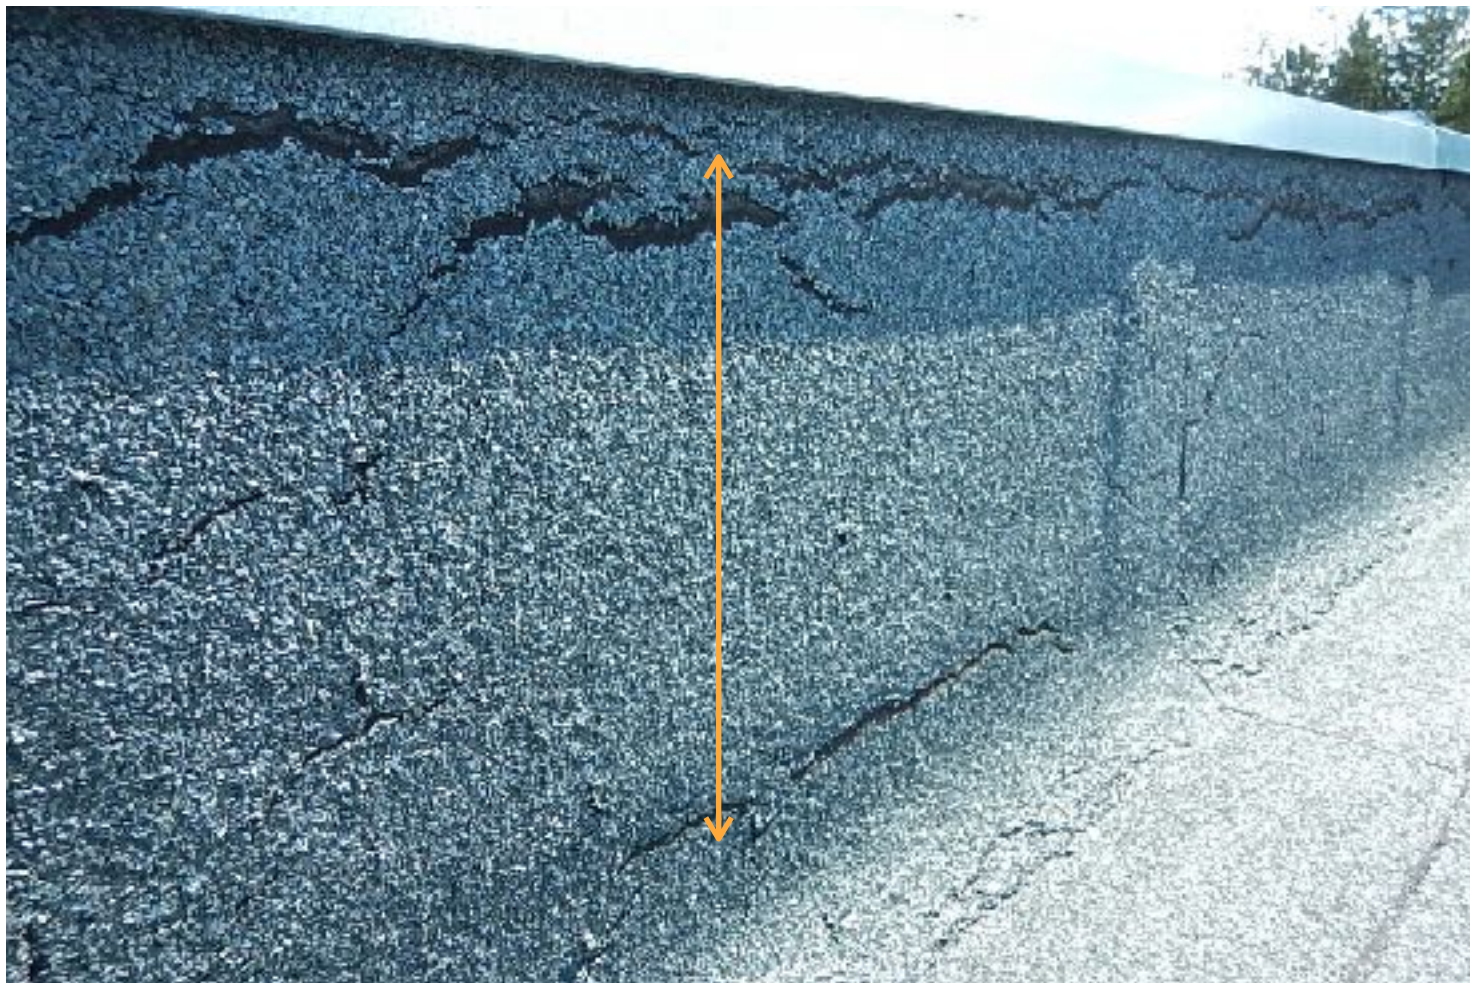
Tähelepanek nr 44

Parapeti ülespöörete SBS katte puistekiht valgumas D katusel

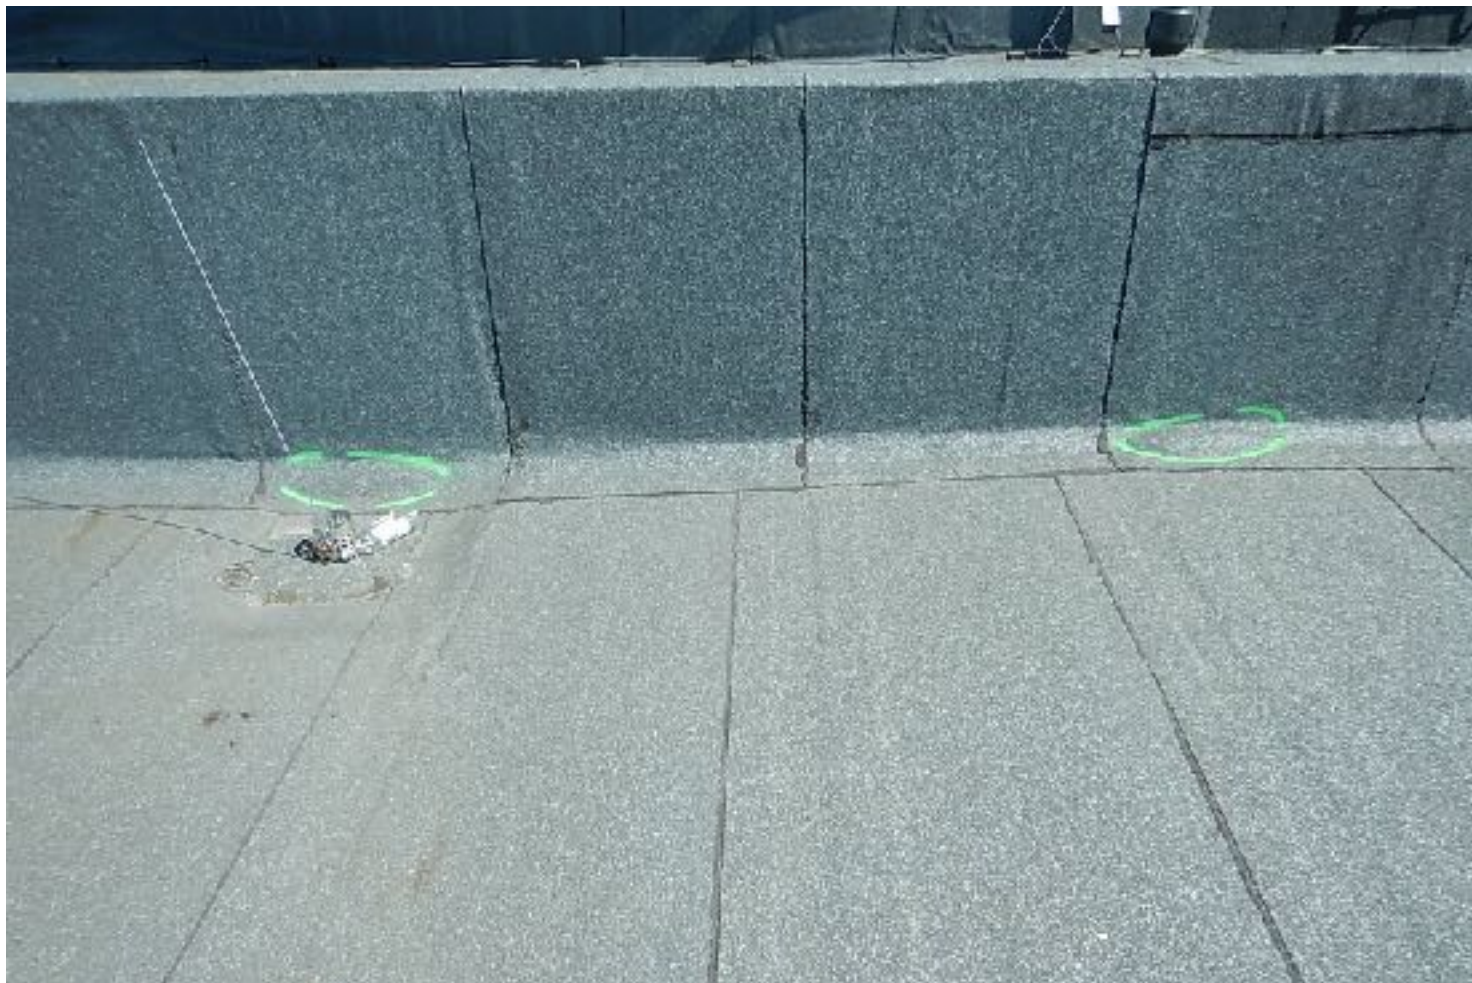
Tähelepanek nr 46

Aurukotid E katusel

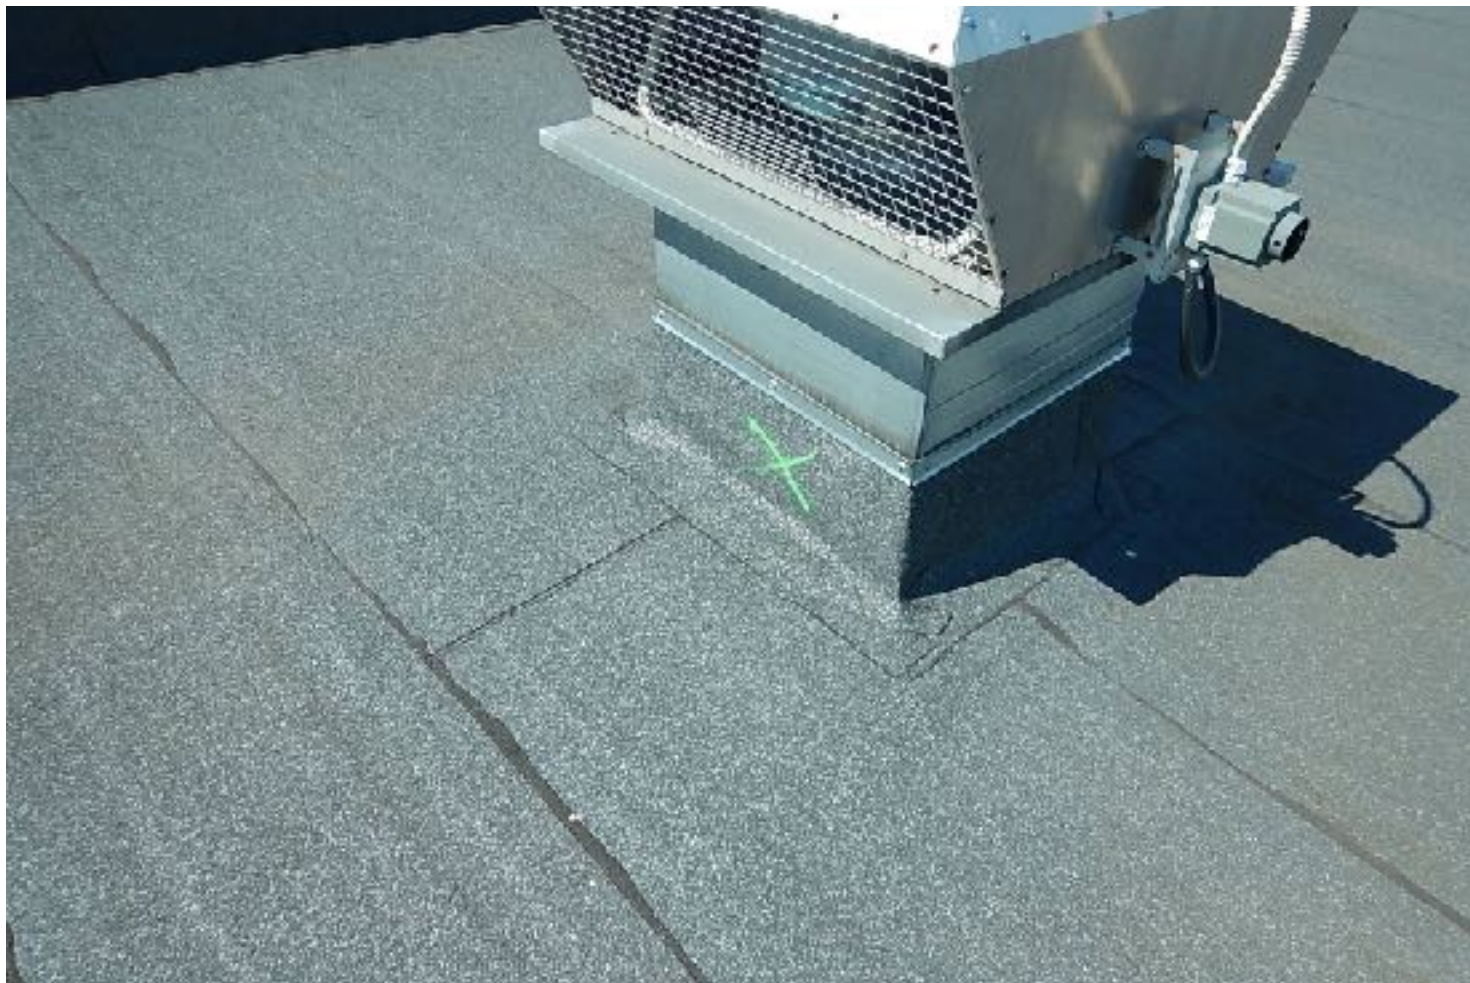
Tähelepanek nr 47

Ventilatsiooni korstna ülespööretes aurukotid E-katusel.

E-katuse ventilatsioonikorstna SBS ülespööretesse on tekkinud aurukotid. Vajalik parandada. Täpne vea asukoht on märgitud katuse eskiisile ja märkevärviga katusekattele.

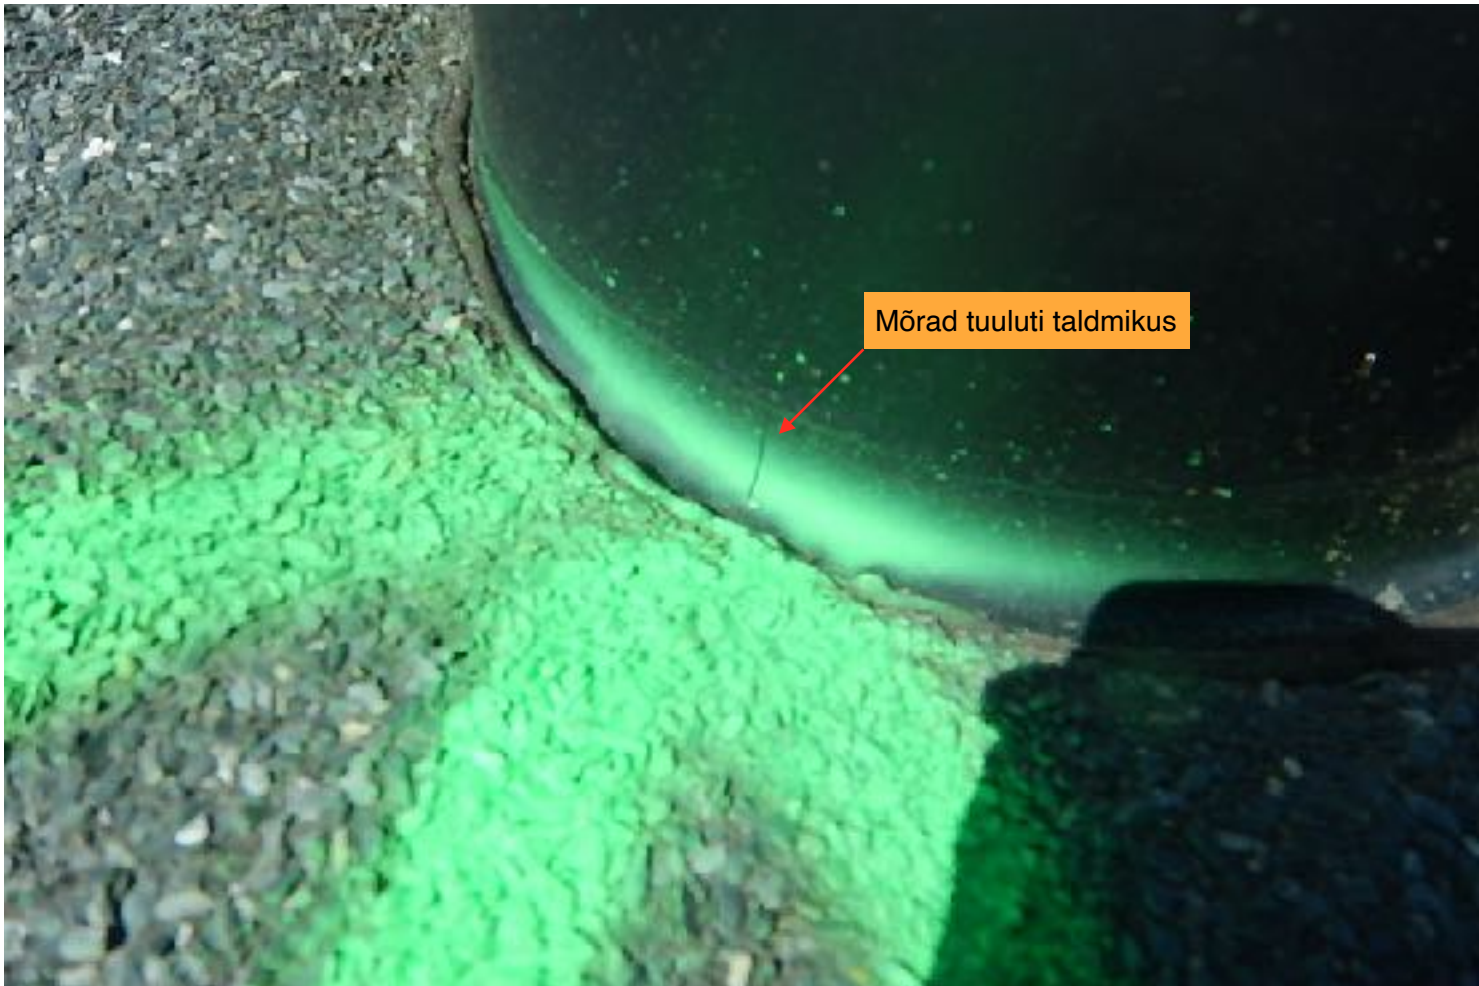
Mõranenud alarõhutuuluti taldmikud E katusel

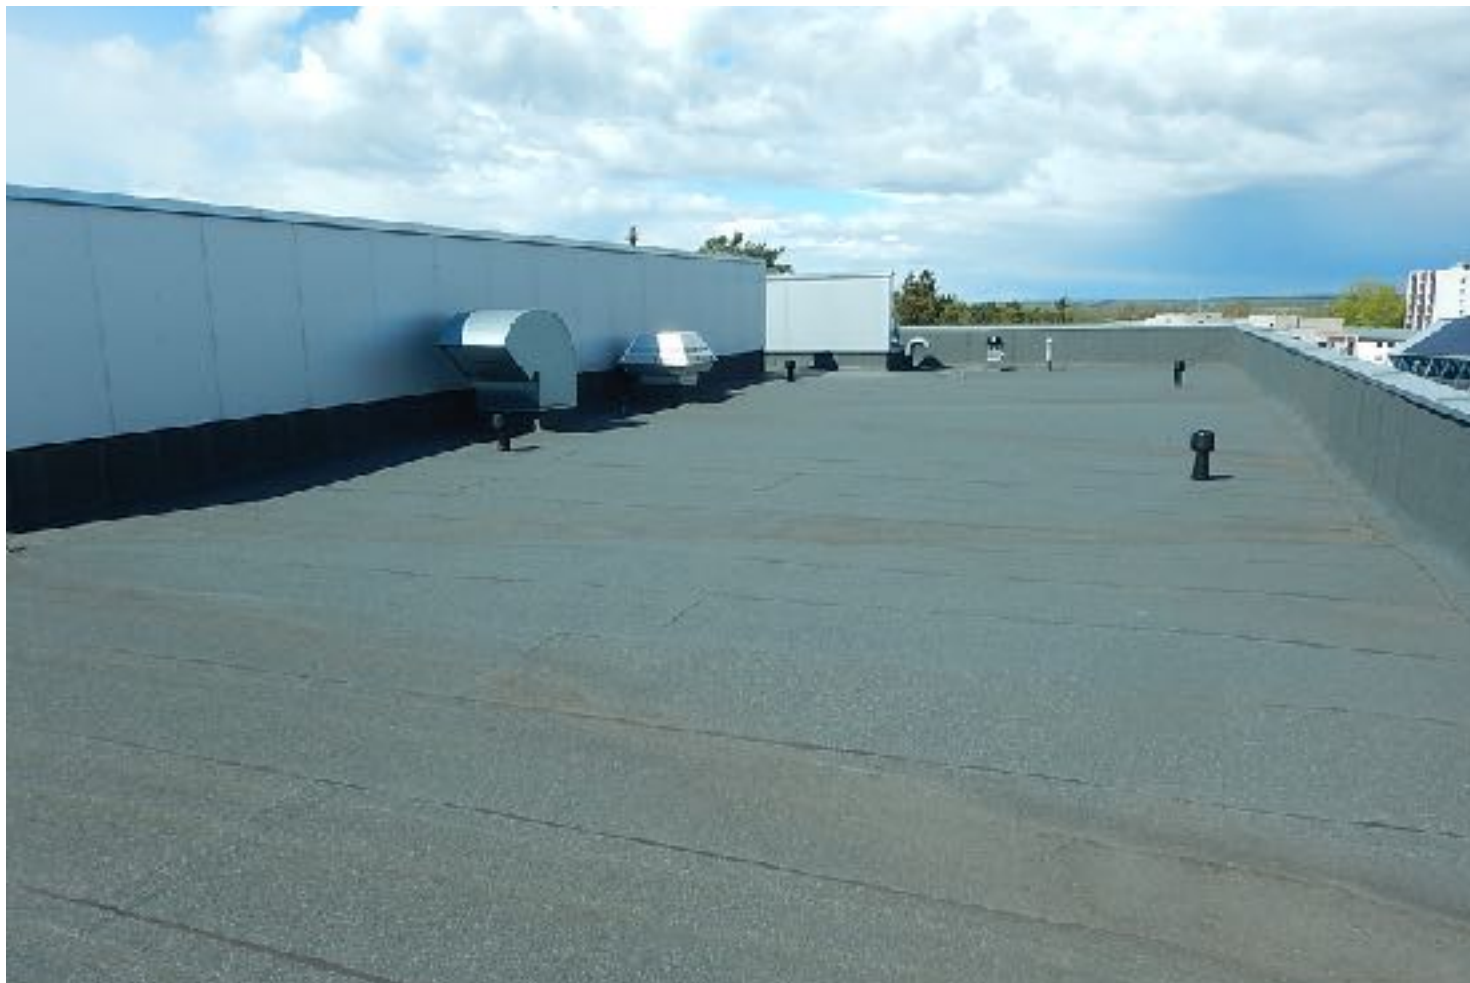
Tähelepanek nr 49

| <p>F-katusel (muusikakool) tuvastasime EIS-skaneeringul mitmetes kohtades niiskust katuse isolatsiooni kihtides ja katusekatte vahel. Peamiselt leidub vigu katuseaknate piirkonnas. Parapettidel puuduvad tormiplekid ja aknaplekkide, ning ülespöörete tiheduses ei või kindel olla.</p> |

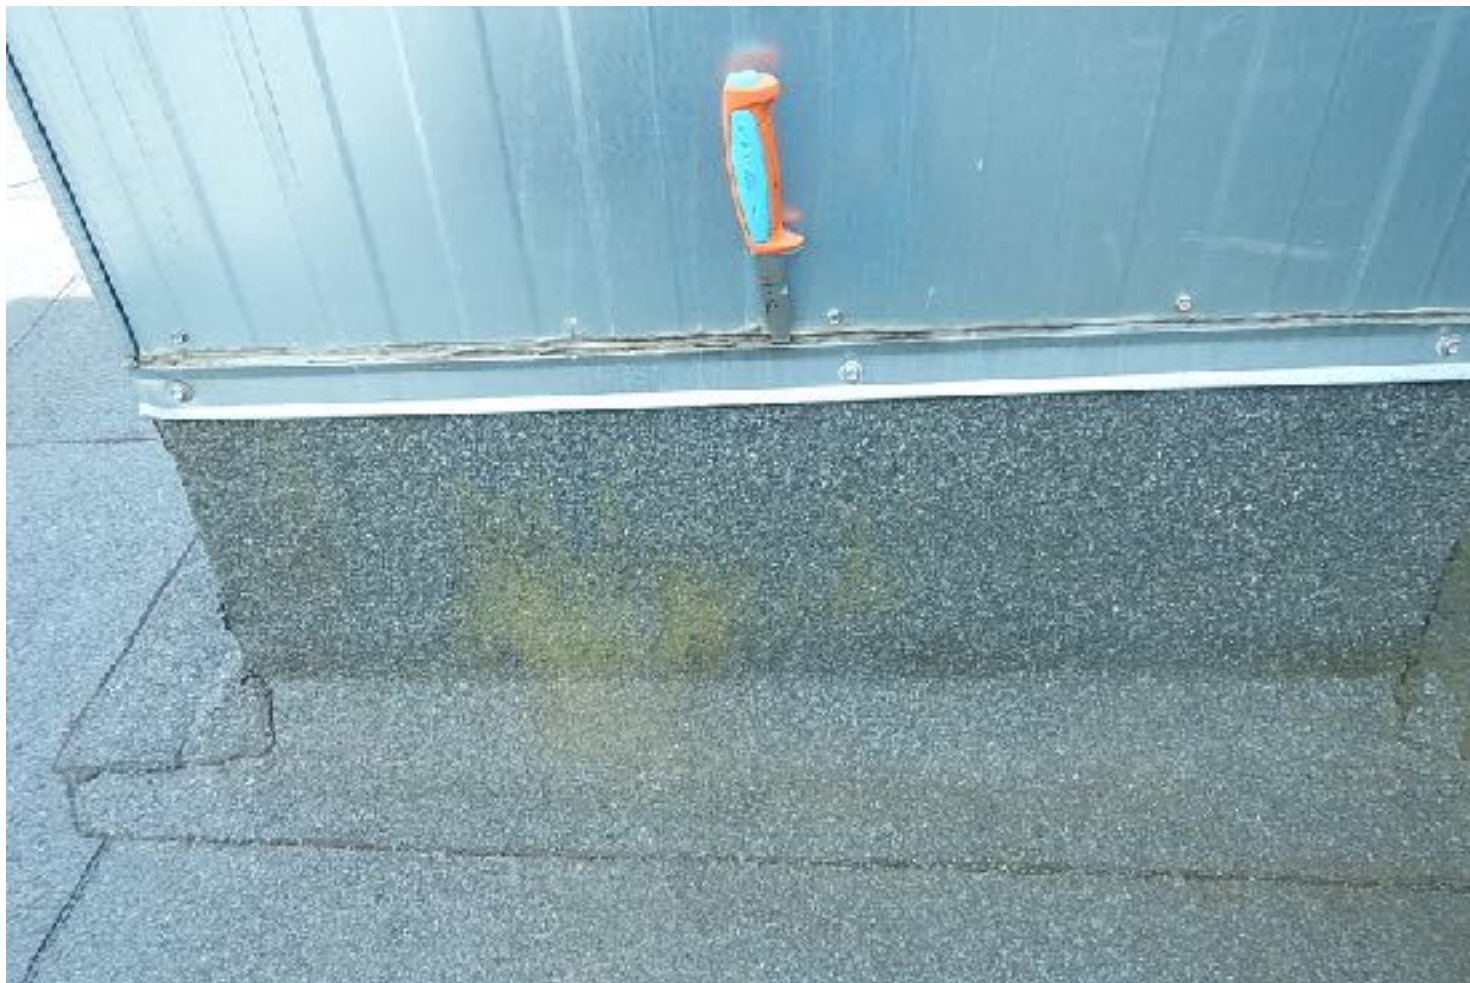
Tähelepanek nr 50

Läbiviigu ülespöörete tihenduses lahtiseid kohti F-katusel (muusikakool).

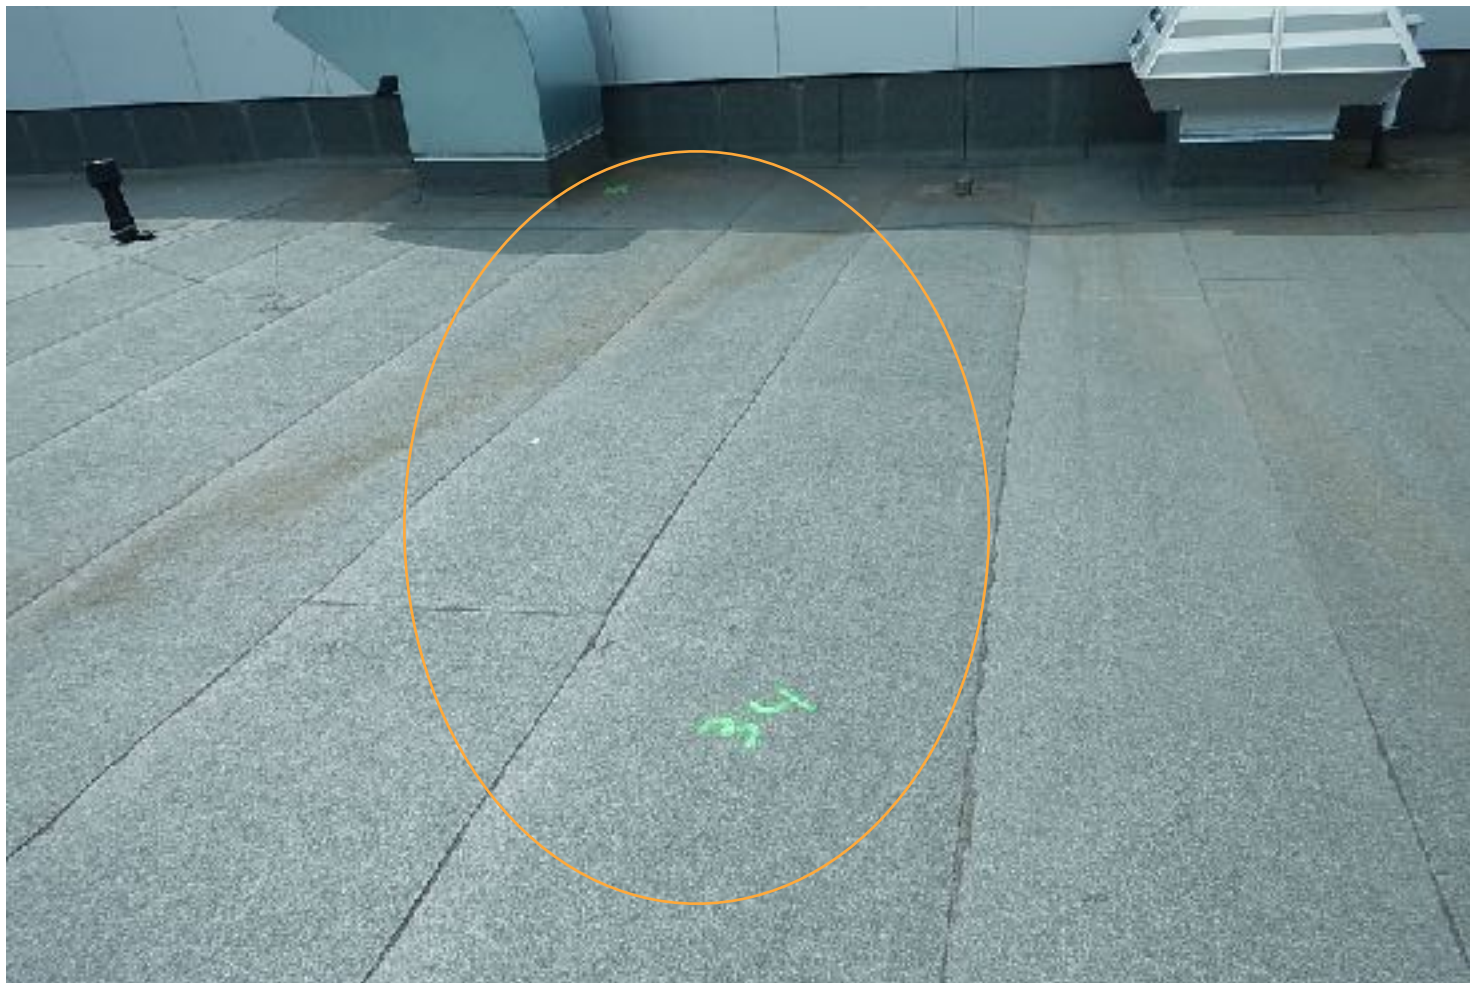
Tähelepanek nr 51

Kõrvalekalded niiskuses F-katusel

Niiskus on tunginud isolatsiooni kihtidesse laiema ala ulatuses. Katuseakende fassaadi lahendus on identne varasemalt raportis mainitud lahendustega mis võib tekitada lekkeriski. Vajalikud parandustööd. Seejärel liigniiskuse tuuldumise tõhustamine ventilaatorite abil.

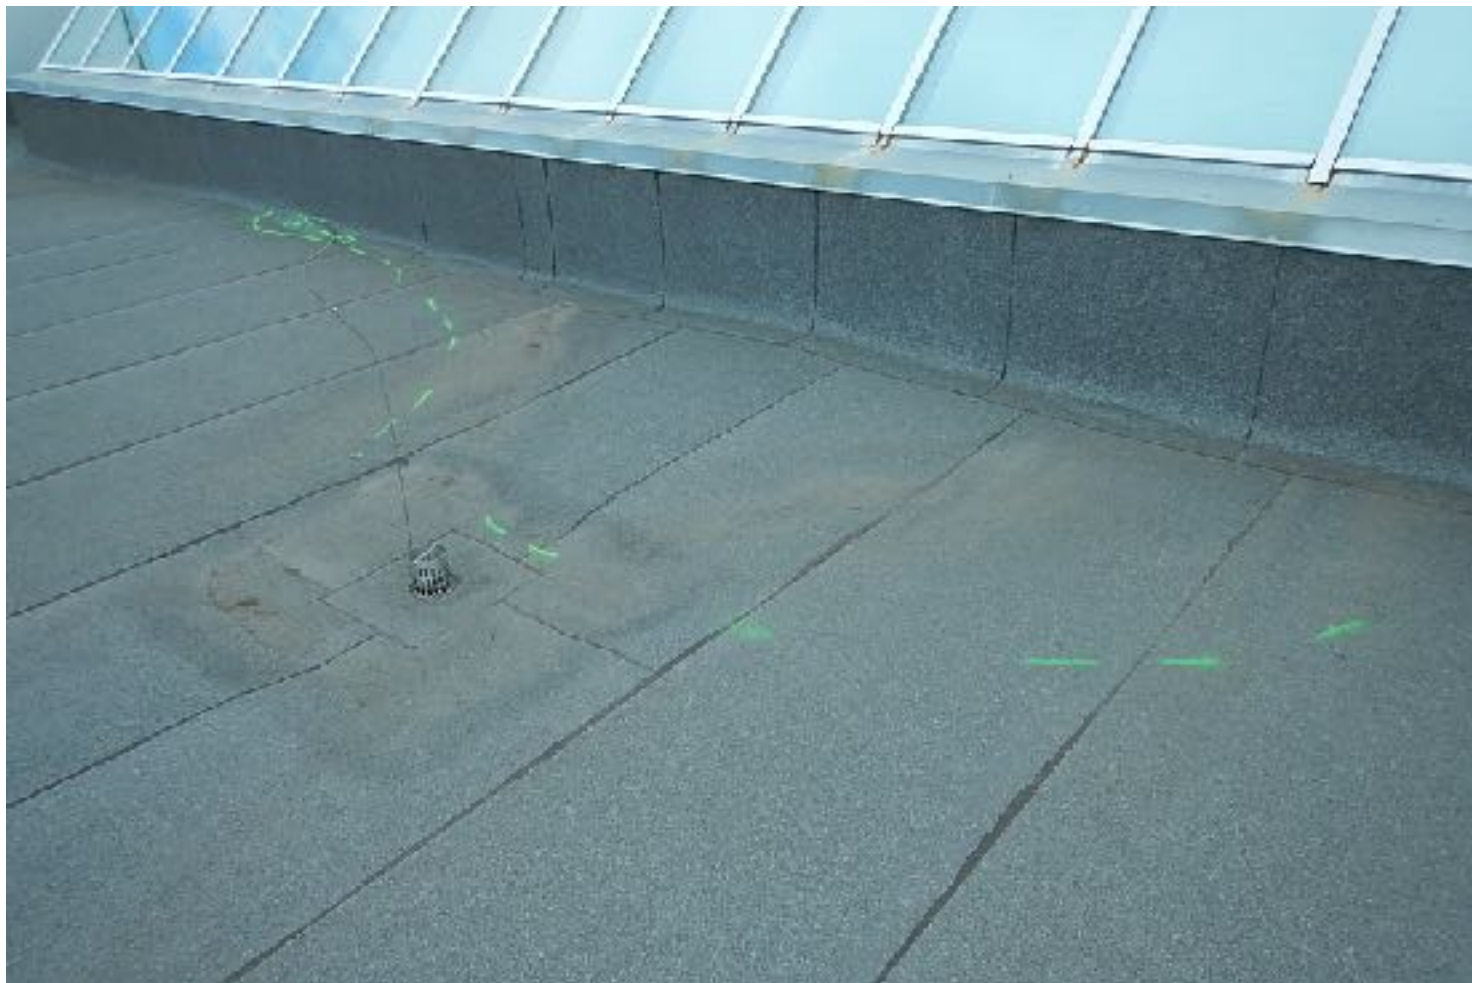
Tähelepanek nr 52

F-katusel niiskuse ala katuseakende läheduses

Muusikakooli (katus F) katusel tuvastasime EIS-skaneeringul katuseakende vahetus läheduses isolatsiooni kihtides ja katusekatte vahel märkimisväärselt suurenenud niiskuse olemasolu. Lekkepõhjused on katuseakende konstruktsioonides. Vigade täpsed asukohad on märgitud katuse eskiisile ja märkevärviga katusekattele.

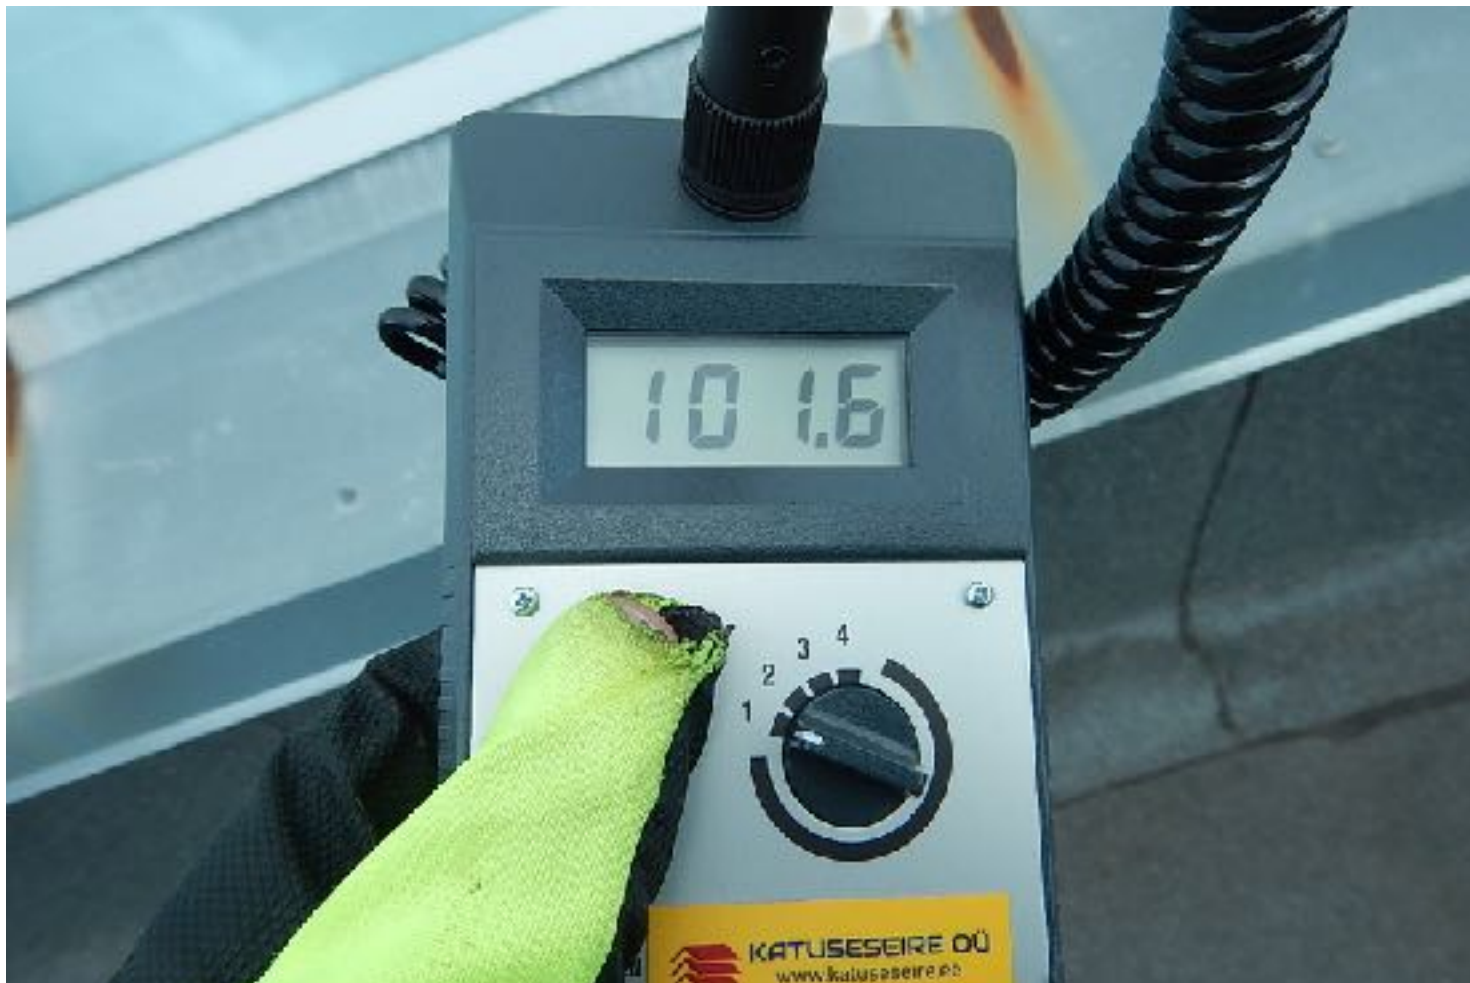
Tähelepanek nr 54

Suurenenud niiskus muusikakooli katuseakna vahetus läheduses.
