## Lamekatuse EIS skaneeringu raport

26.5.2020

Objekt            Keila Kool

Aadress           Ehitaajate tee 1, Keila

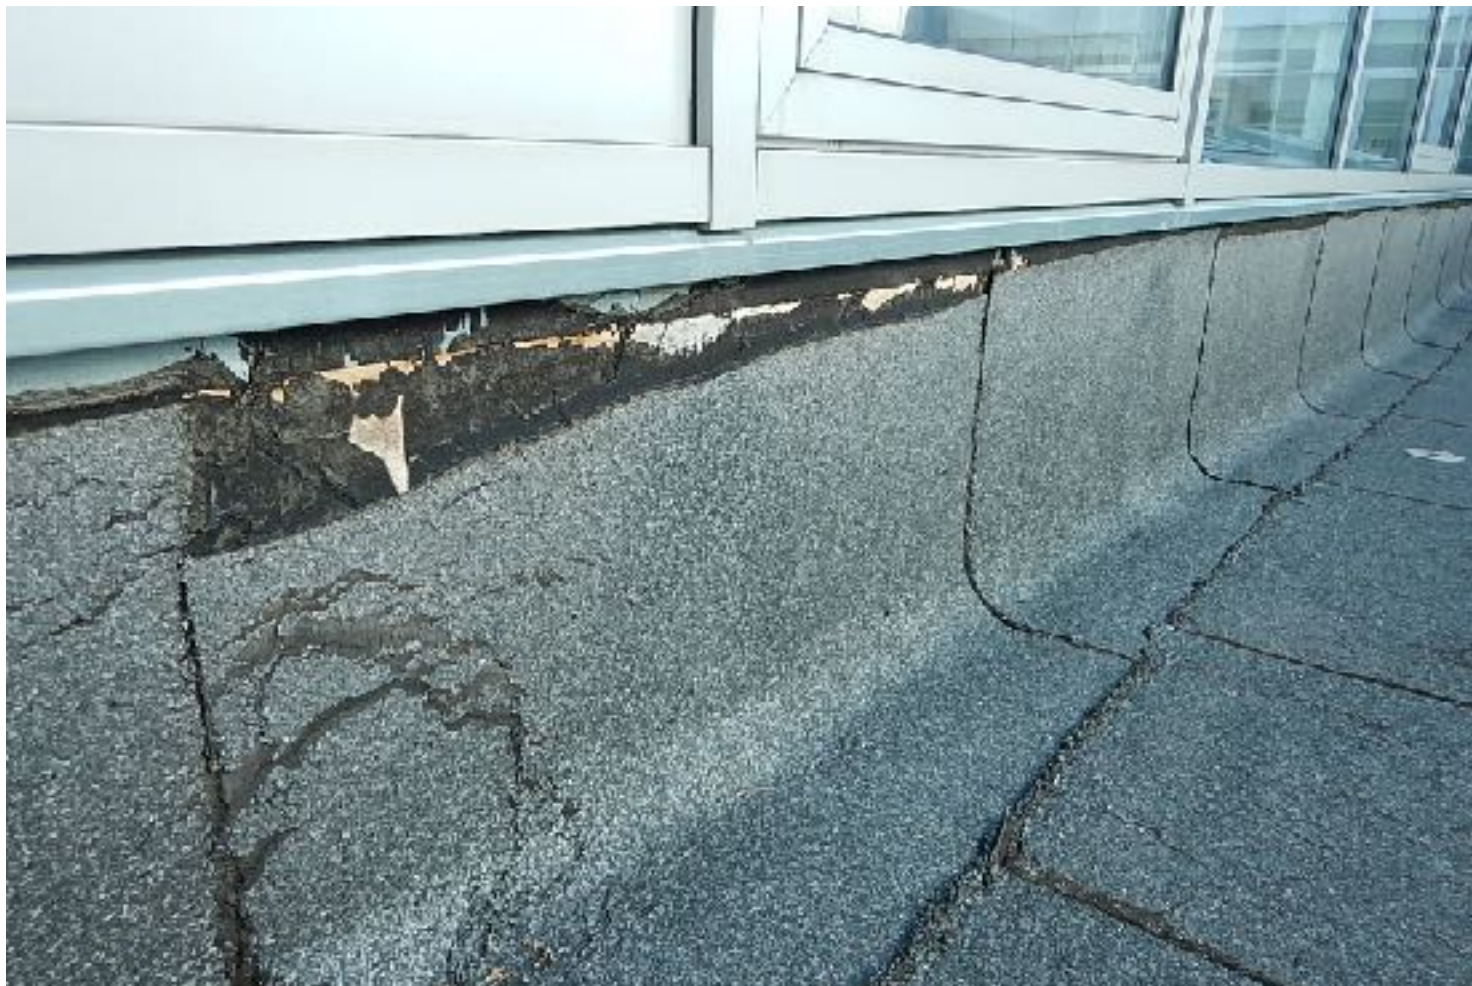
Tähelepanek nr 57

Viga seina ülespöõretes H katusel.

Seina SBS ülespöörded ei ole kaitstud seinaplekkidega. Katus asub muude ehitiste vahel, mistõttu temperatuurid muutuvad südasuvel katusekatte jaoks liialt ekstreemseks. Seetõttu ülespöörded seintel on valguma hakanud suures ulatuses. Niiskusel on võimalik pääseda katuse konstruktsioonidesse. Vajalik paigaldada uued seinte ülespöörded. Seejärel soovitatav paigaldada seinaplekid hoidmaks ära analoogse probleemi teket lähitulevikus.

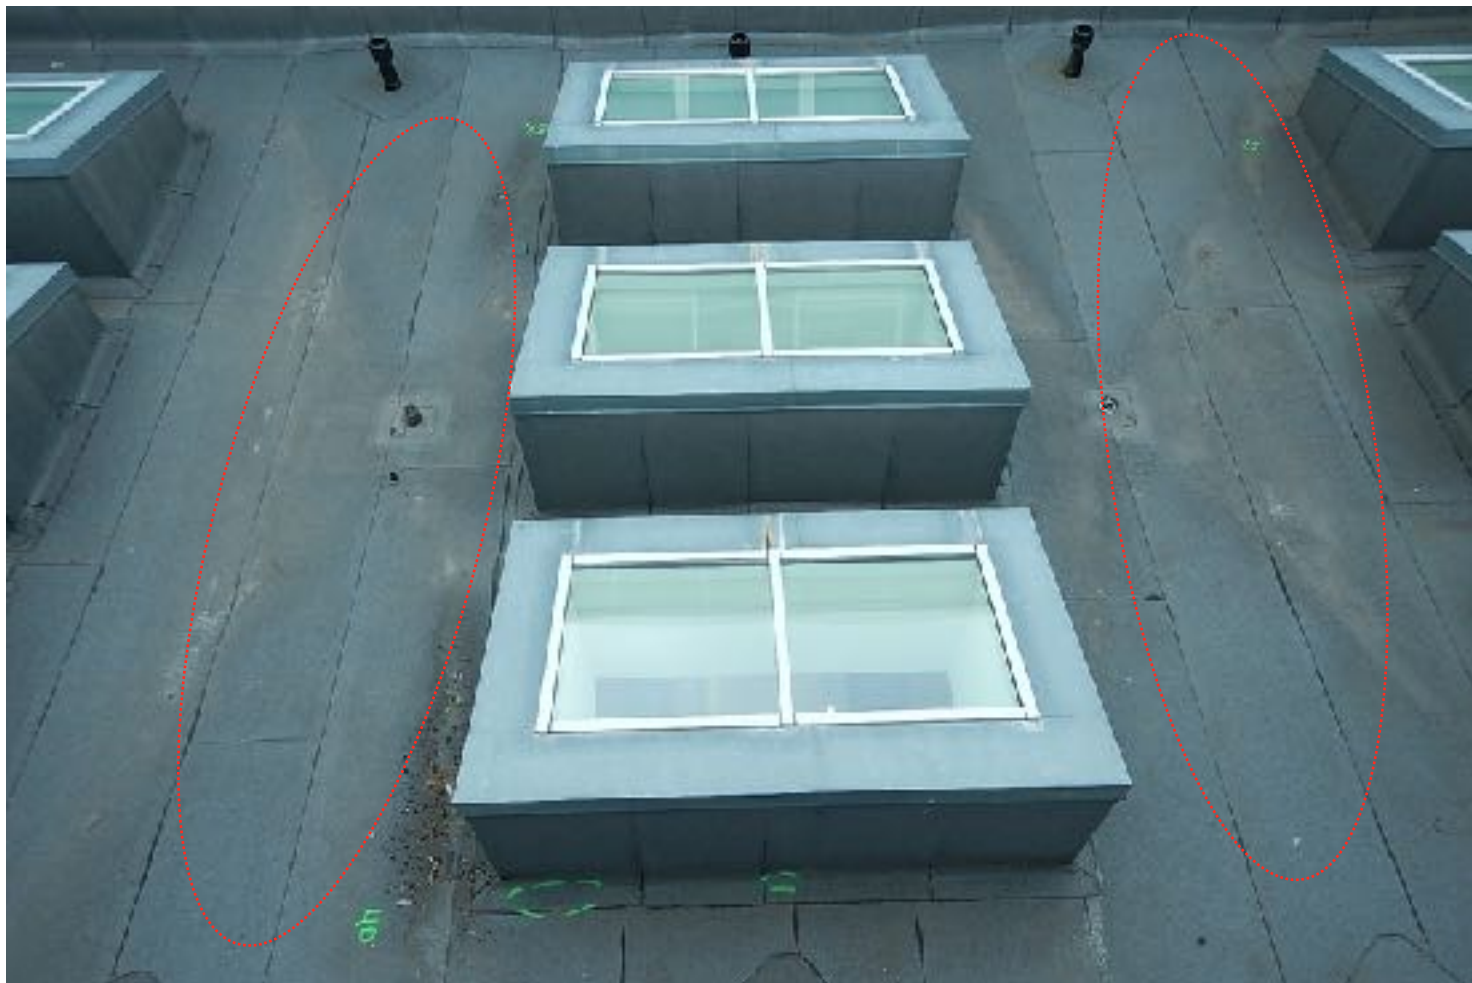
Tähelepanek nr 58

Suurenenud niiskus isolatsiooni kihtides H katusel

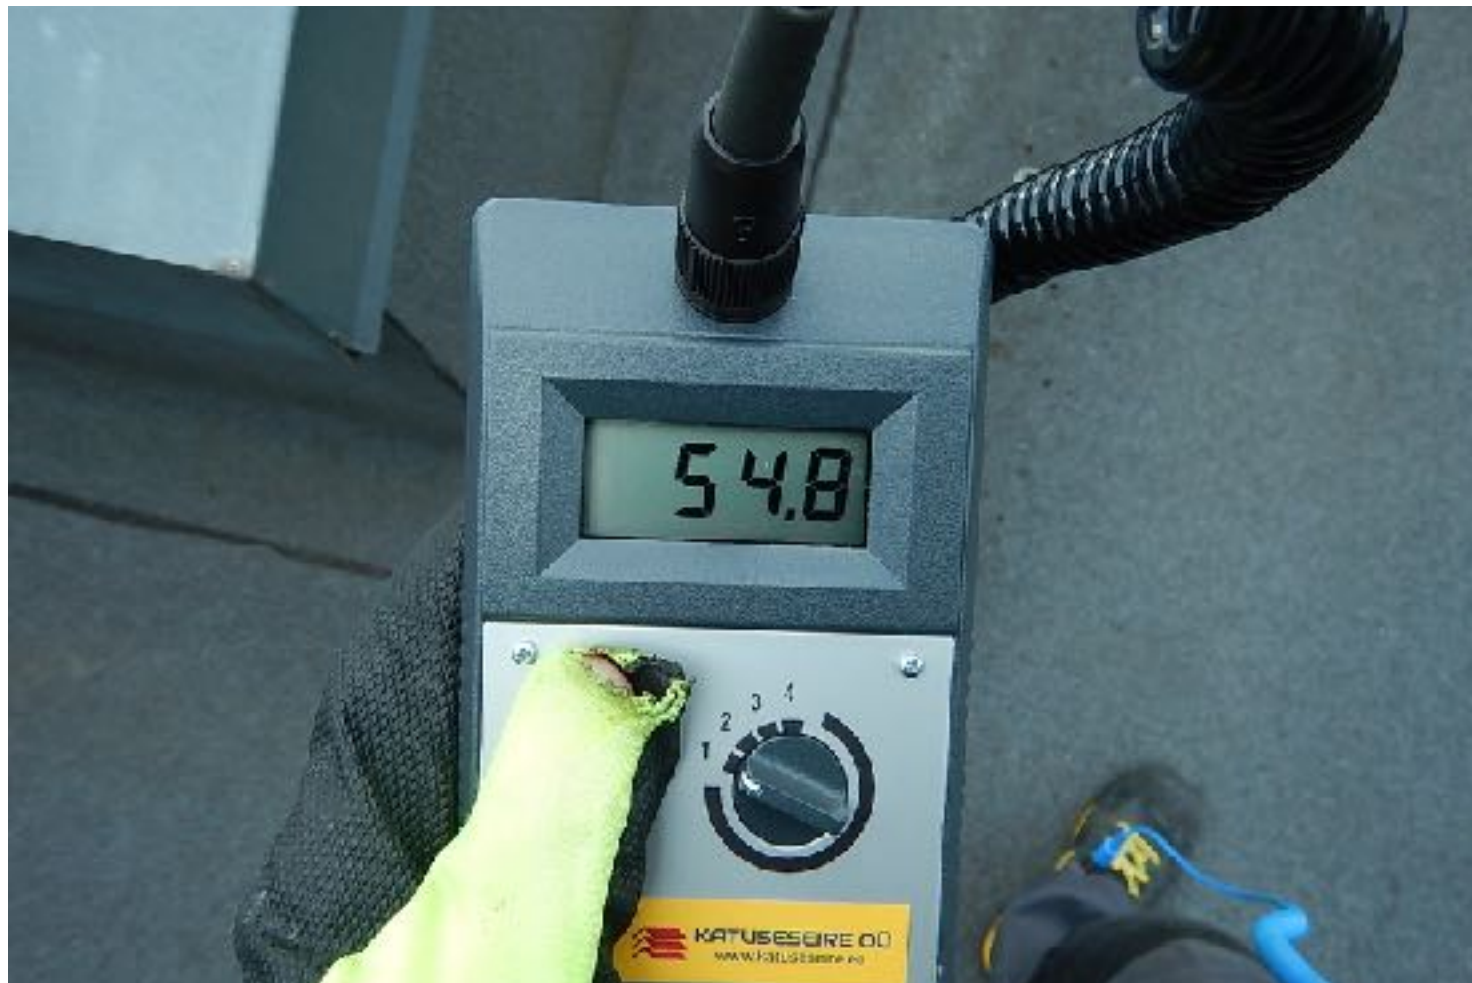
Tähelepanek nr 59

Suurenenud niiskus H katusel
