## D. FOTOD

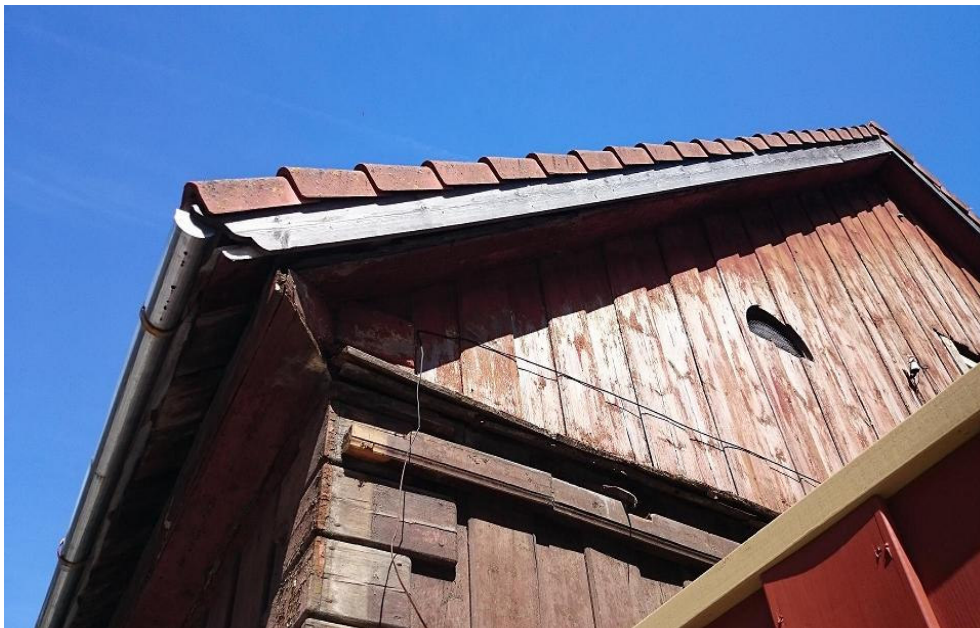
Foto nr 1 Vaade lõunast. I

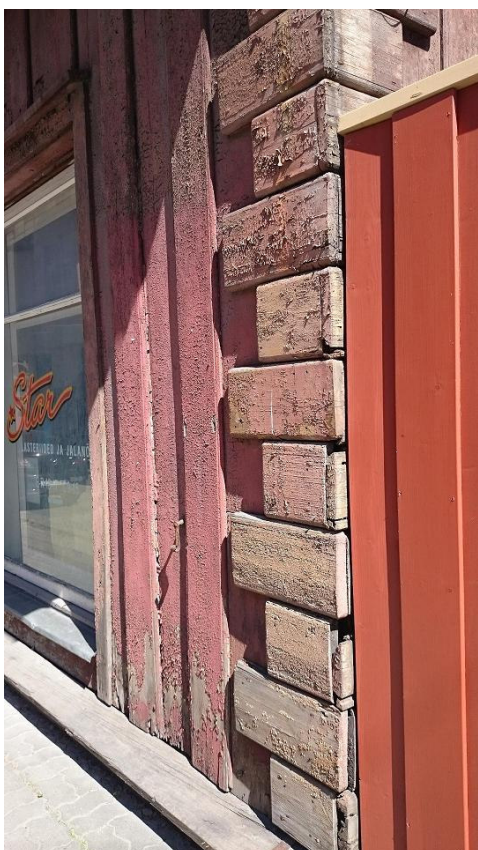
Foto nr 2. Vaade lõunast,  
Nurgarustika. Soklilaud on ~10 cm tänavakivist

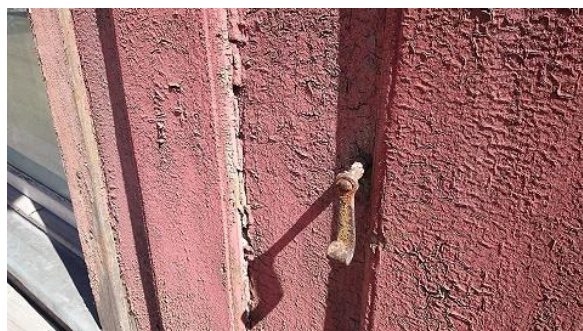
Foto nr 3 Luugi seinakinnitus

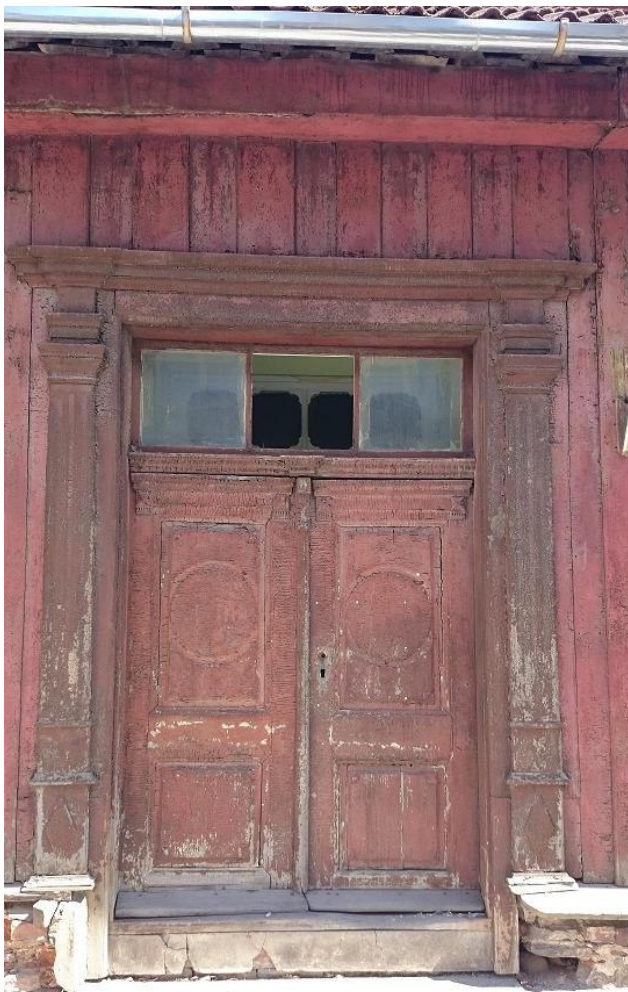
Foto nr 4. Vassaadi peauks.

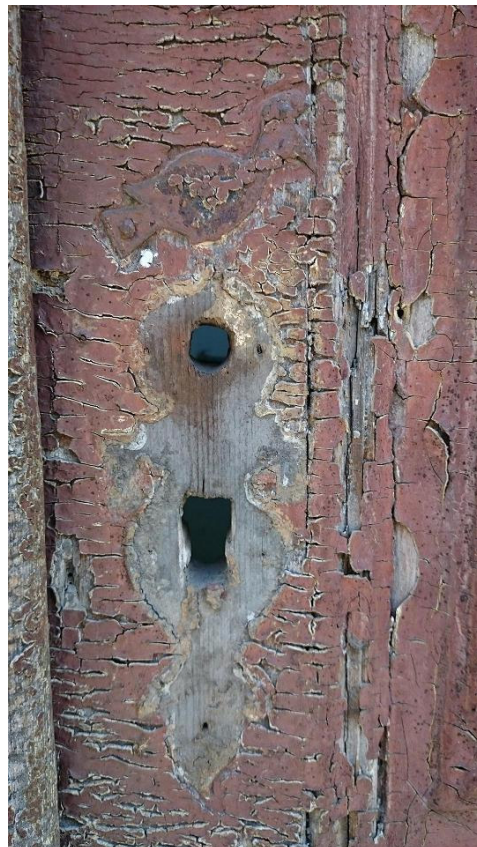
Foto nr 5. Puudub linkkäepide ja lukusilt.

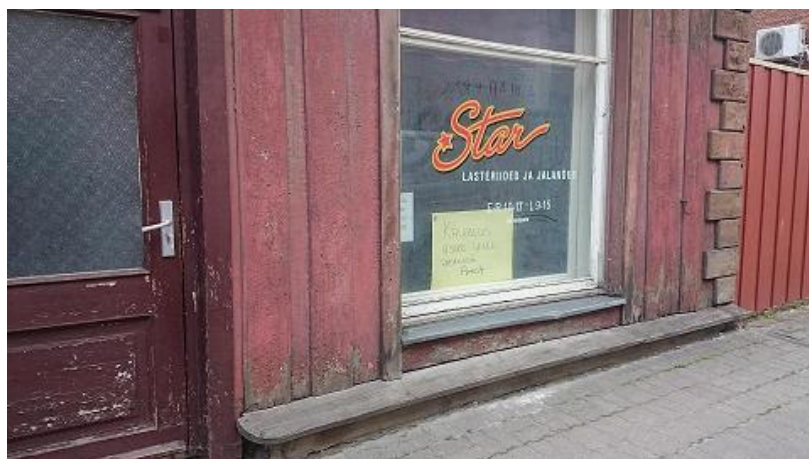
Foto nr 6. Ümarnurgaga soklilaud.

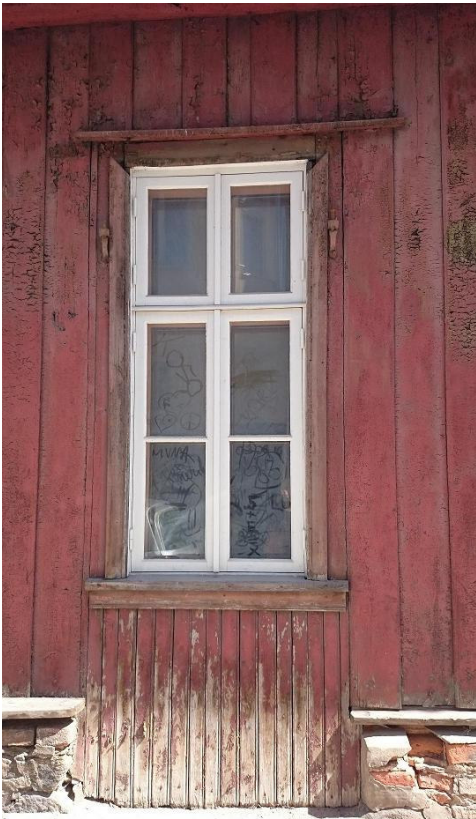
Foto nr 7. pool olev kinniehitatud uks sobimatute laudadega.

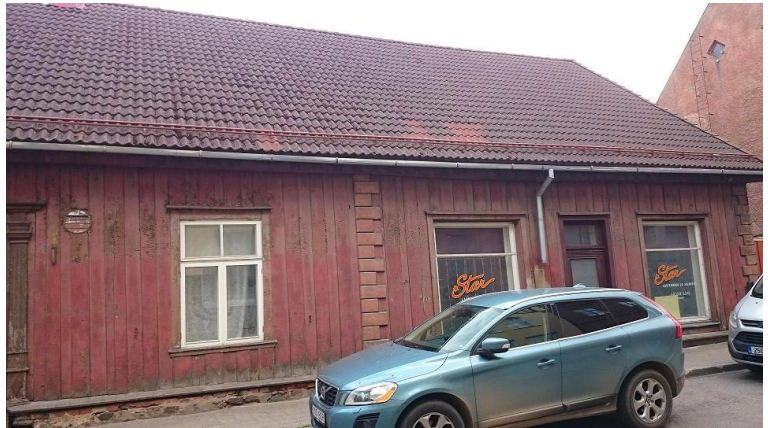
Foto nr 8. Puudub alumine osa vihmaveerennist

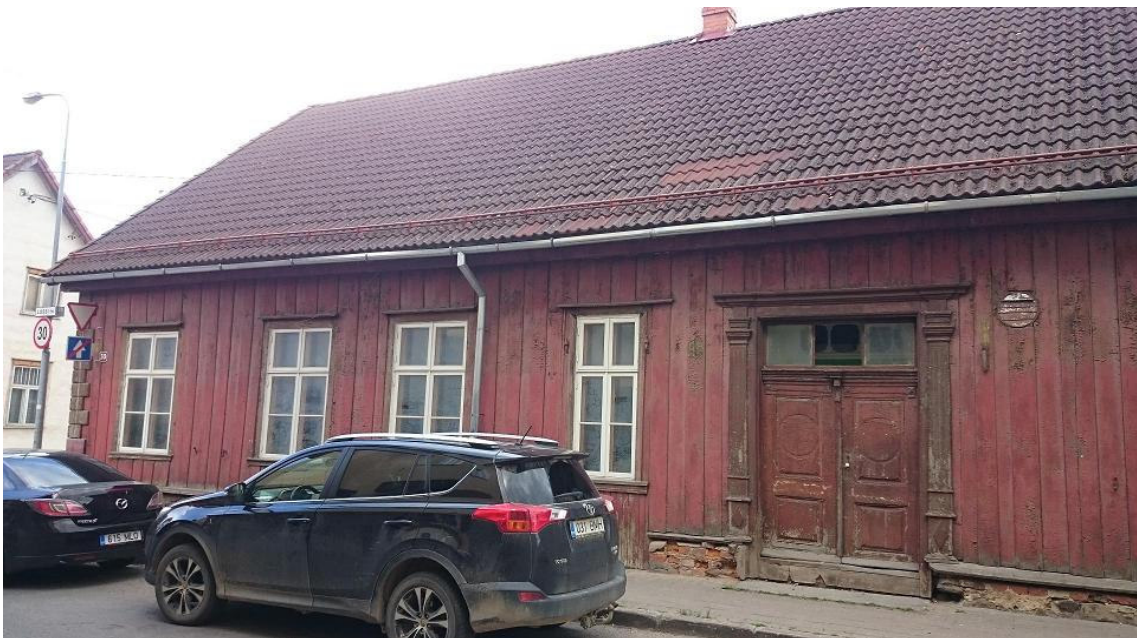
Foto nr 9. Lagunenud sokkel, pool.. Vihmaveetoru alumine osa on vandaalide poolt kahjustatud.

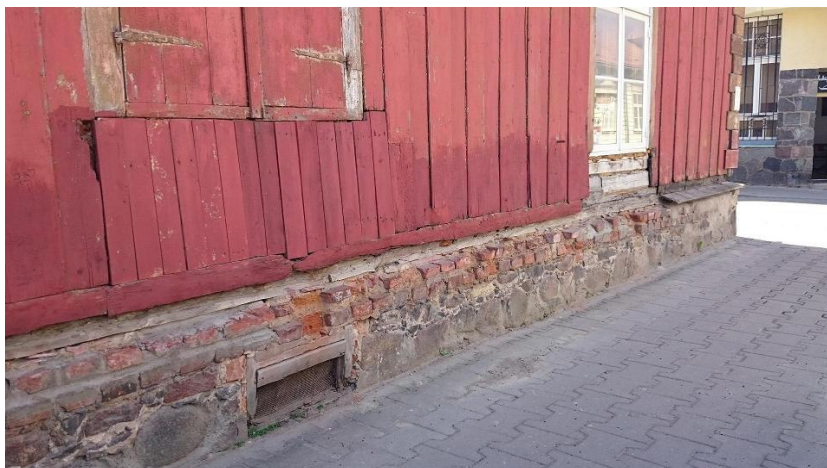
*Foto nr 12. Põhjapool soklilaud puudu, paremal pool säilinud ca 2 m pikkuselt.*

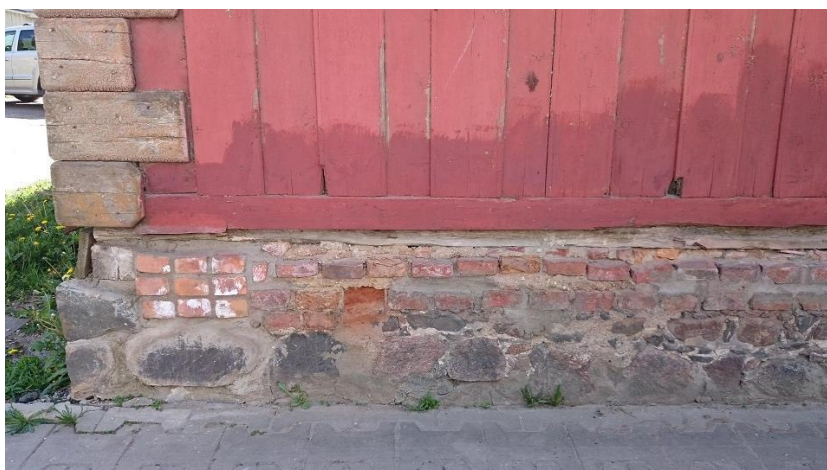
*Foto nr 13 Põhjapool soklilaud puudu, nurgakivid puuduvad*

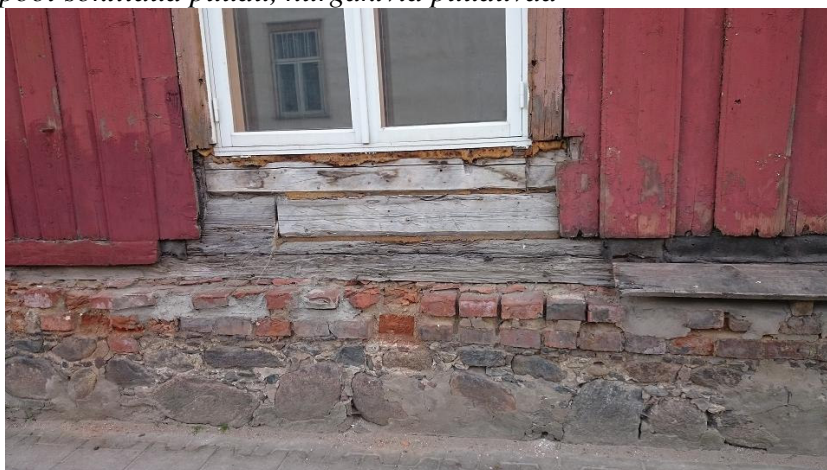
*Foto nr 14. Aknaalused laudad puuduvad, alumine palk kahjustustega.*

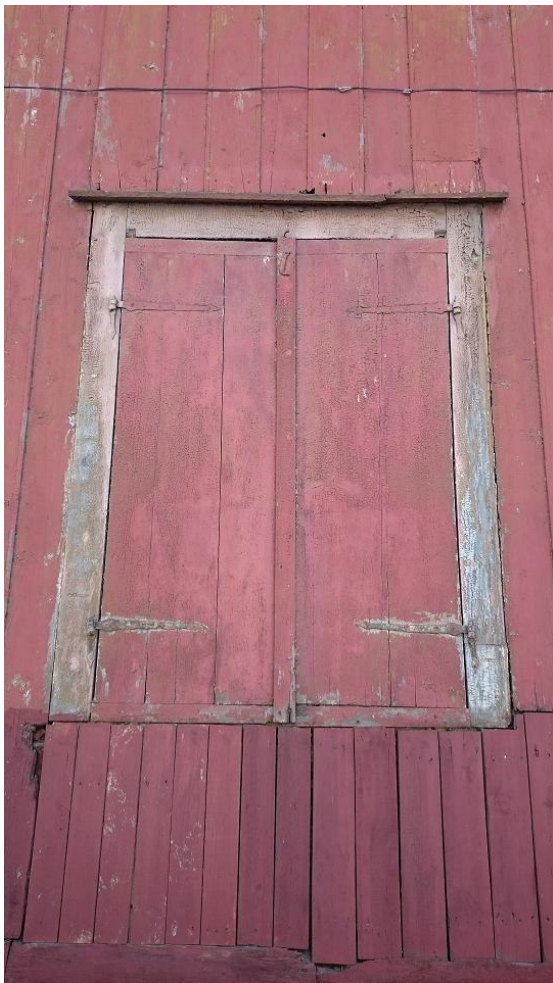
Foto nr 15.

*pool on säilinud aknaluuk koos manustega.*

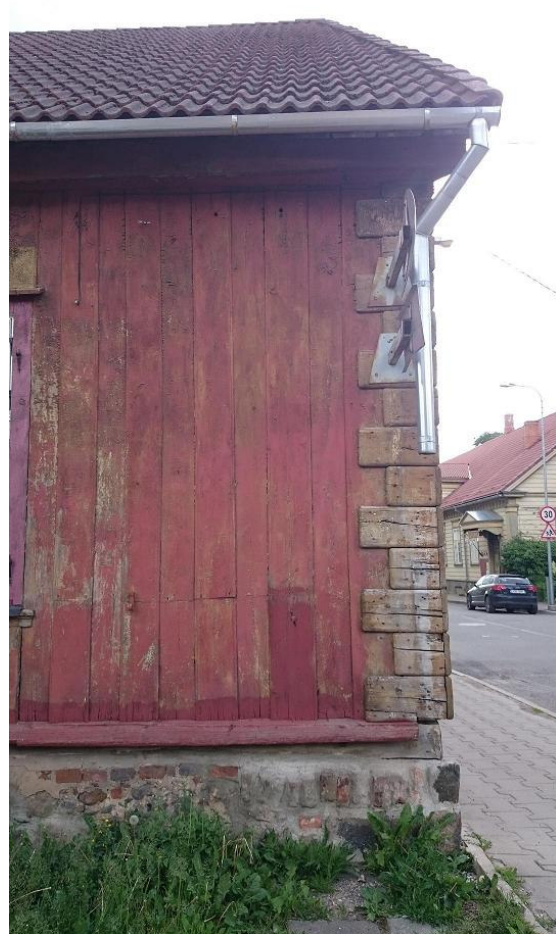
Foto nr 16 Nurgarustika lagunenud, vihmaveerenni alumine osa puudub

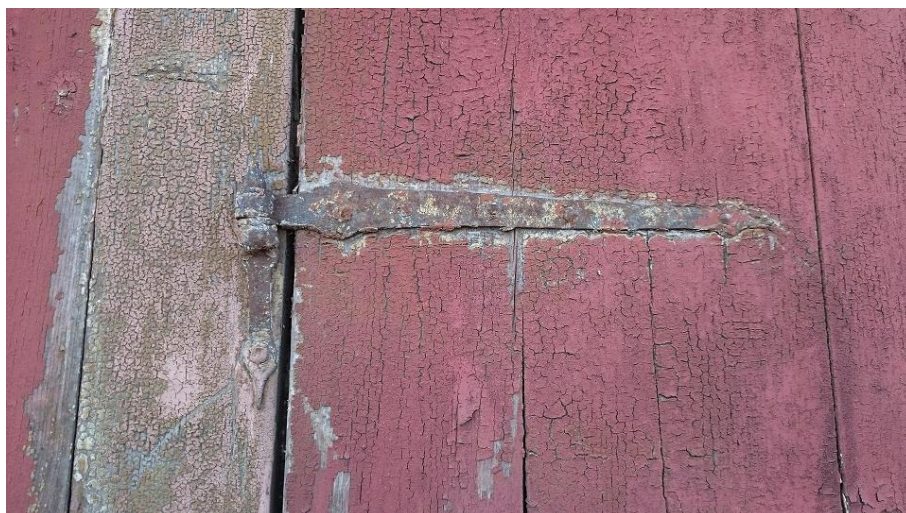
Foto nr 17. Luugi sepistatud latthing hingetapiga.

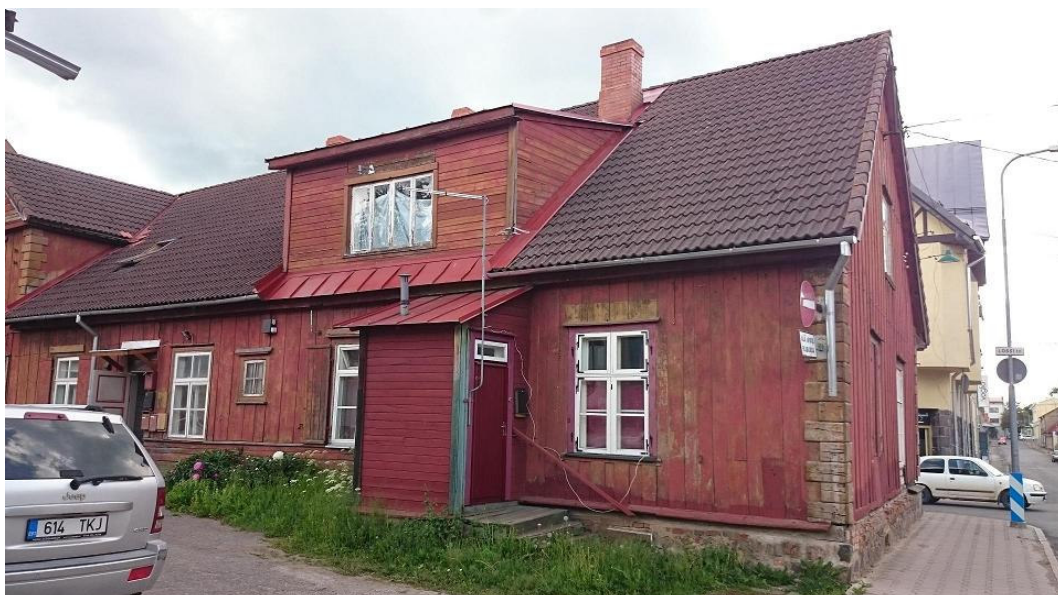
*Foto nr 18 Vaade Hilisem tuulekoda ja katuse väljaehitus.*

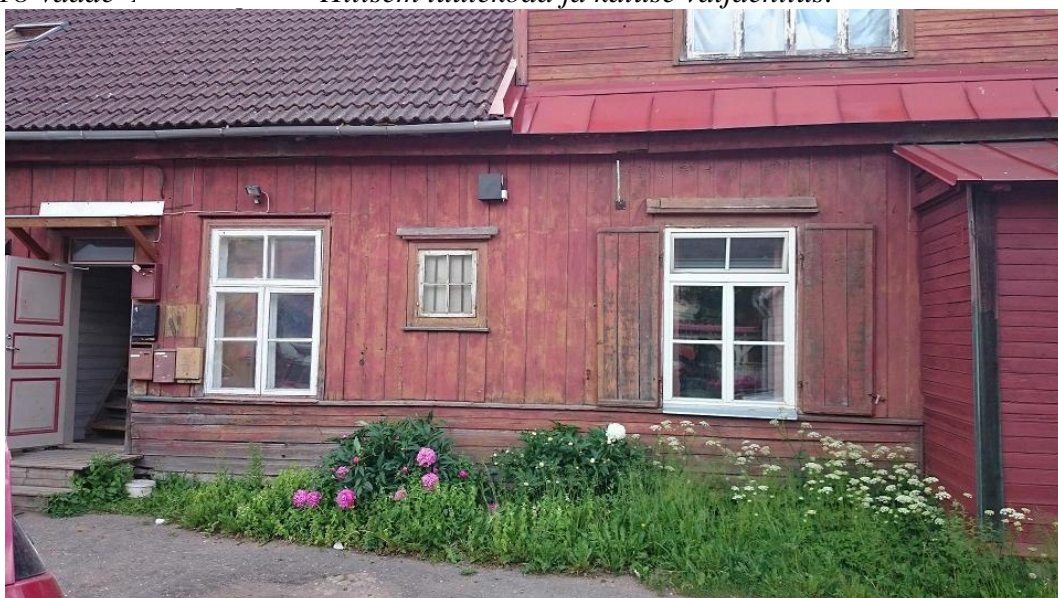
*Foto nr 19. Vaade idast. Keskmise väike aken on algne, säilinud koos sepismanustega. Aknaalune osa ja sokkel on kaetud kitsa rõhtlaudisega.*

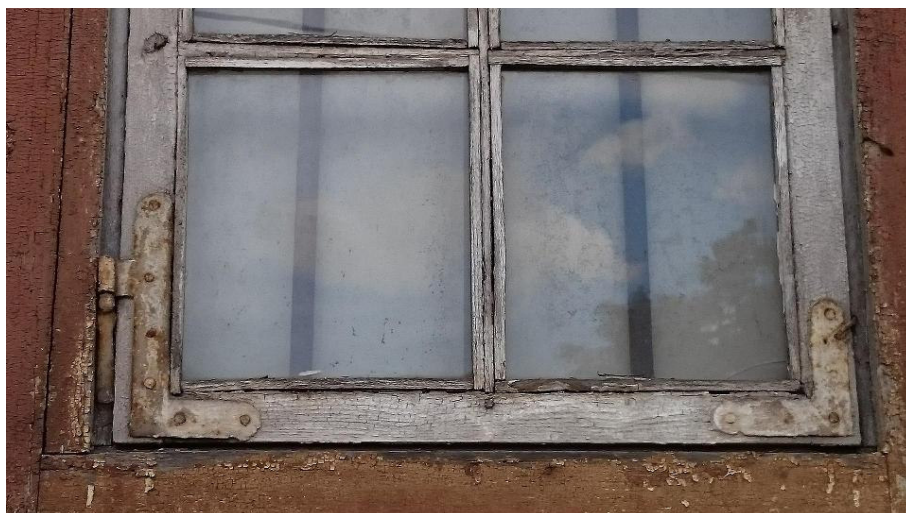
*Foto nr 21. Sama akna klaasid on kinnitatud liistudega.*

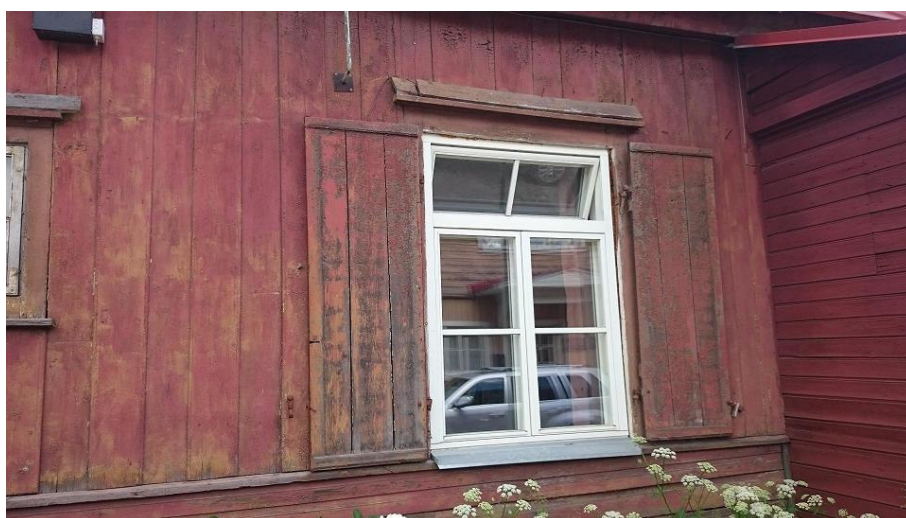
*Foto nr 22. Säilinud aknaluugid koos sepismanustega.*

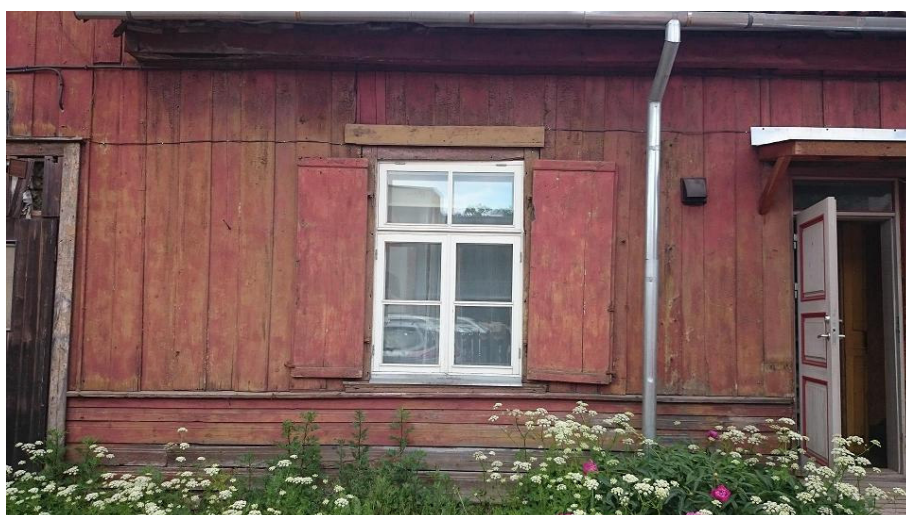
*Foto nr 23. Säilinud aknaluugid koos sepismanustega.*

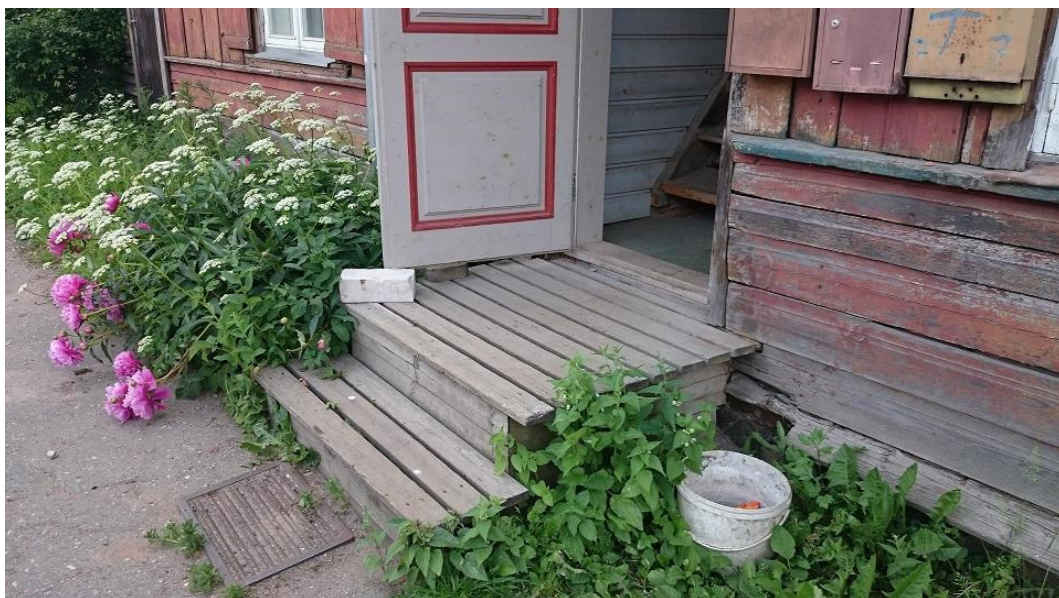
*Foto nr 26 Idapool olev puidust välistrepp ja horisontaalne sobimatu laudis. Vanad postkastid vahetada välja ja leida sobivam koht.*

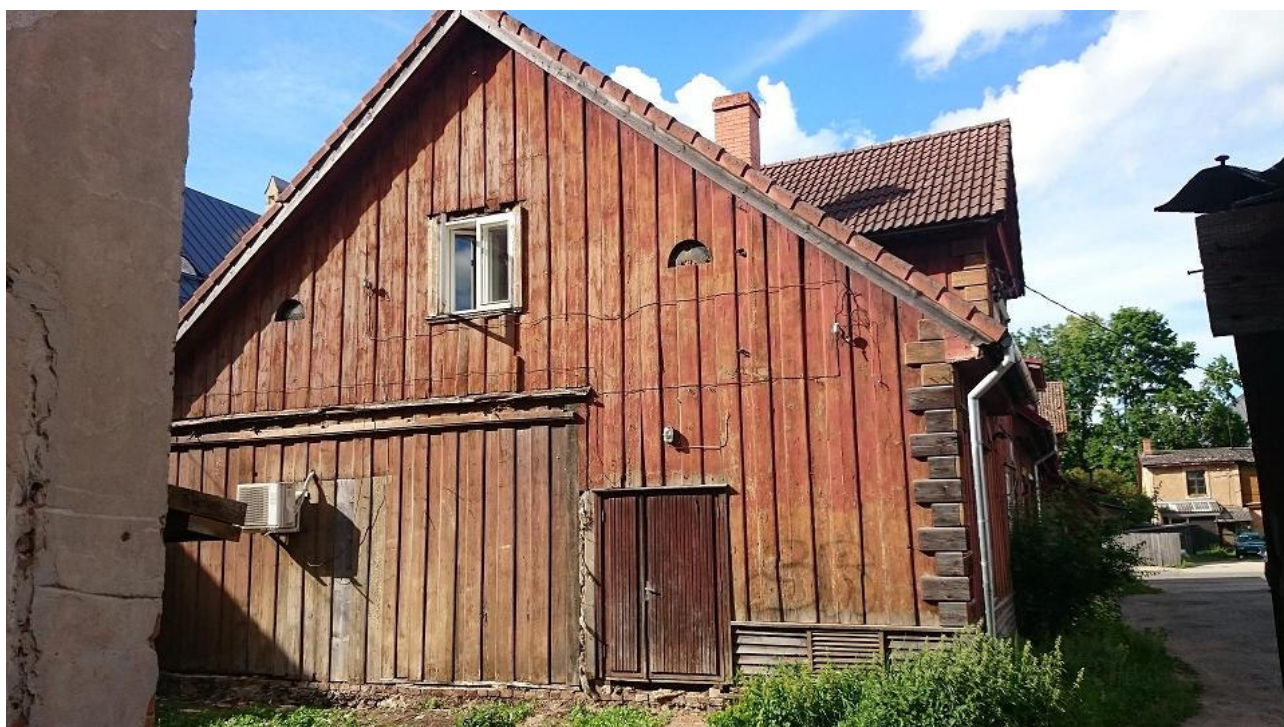
*Foto nr 28 Vaade lõunast. Seinal on nähtav kunagine juurdeehitus. Otsaviilu all olevatele „silmakujuliste“ aknaavadele paigaldada aknaraamid ja piirdelauad või ainult klaasida. Seinal hulgaliselt mittevajalikke kaableid*

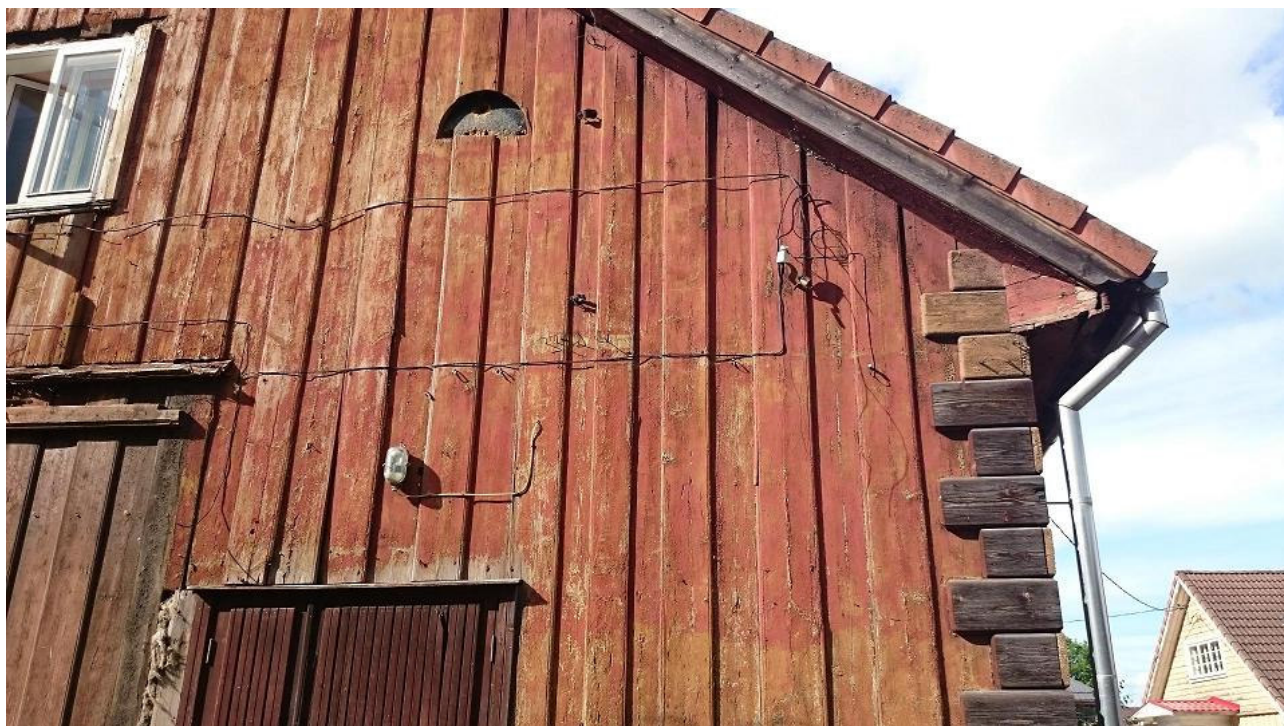
*Foto nr 29 Vaade lõunast. Sein lähivaates. Otsaviilu ehislõikelise otsaga lauad vajavad viimistlemist.*

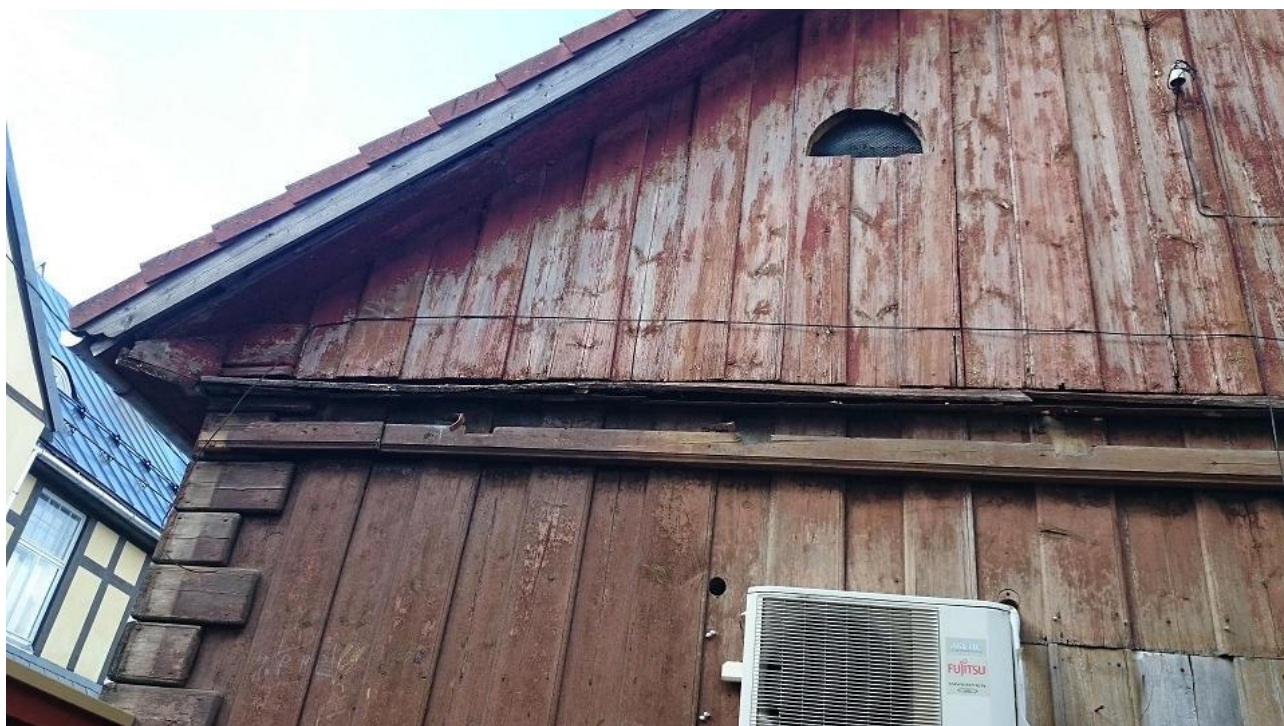
*Foto nr 30. Vaade lõunast. Sein lähivaates. Nähtav kunagise juurdeehituse koht.*
